# AGÊNCIA REGULADORA DE SANEAMENTO BÁSICO E INFRAESTRUTURA VIÁRIA DO ESPÍRITO SANTO – ARSI

# RELATÓRIO DE FISCALIZAÇÃO

RF/DT/GRS/005/2015

ASSUNTO: Fiscalização da prestação de serviços de Esgotamento Sanitário no município da Serra - SES Laranjeiras e Valparaíso.

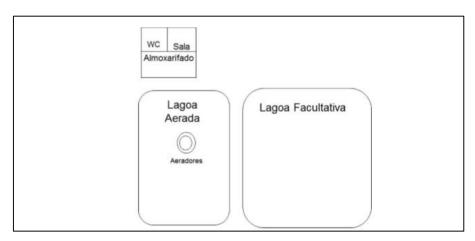
Figura 1 - Vista aérea do SES Laranjeiras.

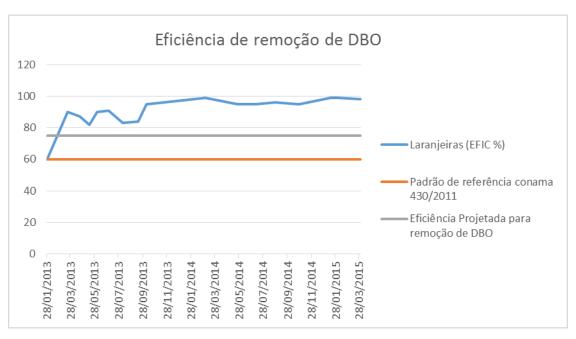
Em relação à eficiência do tratamento (Figura 3), a análise dos resultados do monitoramento enviados pela CESAN apresentou conformidade frente à resolução CONAMA 430/2011, com eficiência mínima de remoção de DBO de 60%, média de 90,5%, e máxima de 99%, lançando o efluente no corpo receptor (Córrego Laranjeiras).

Entretanto, em janeiro de 2013 a ETE Laranjeiras apresentou uma eficiência de 60%, abaixo da eficiência projetada para remoção de DBO, que é de 75%.

Figura 3 - Eficiência de Remoção de DBO da ETE Laranjeiras em %.

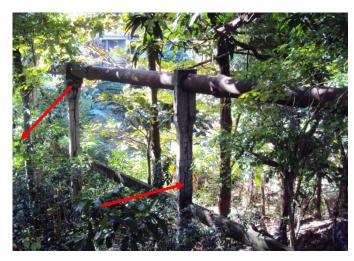
O sistema de tratamento da ETE Laranjeiras é composto por duas chegadas, sendo que ambas convergem para um único tratamento preliminar. Pode-se observar que uma das tubulações de chegada está apoiada em uma estrutura que demanda manutenção, pois apresenta um cupinzeiro e ferro estrutural exposto (Figura 6).

Figura 6 - Estrutura de suporte de uma das chegadas de esgoto bruto à ETE Laranjeiras. Detalhe para cupinzeiro e ferro estrutural exposto.

- **C6.** Uma das chegadas de esgoto bruto da ETE Laranjeiras apresenta estrutura de sustentação da rede comprometida.
- **C7.** As grades do tratamento preliminar da ETE Laranjeiras encontram-se quebradas.

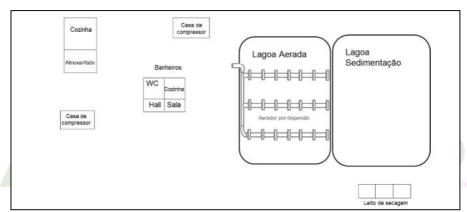
Figura 17 - Vista aérea da ETE Valparaíso.

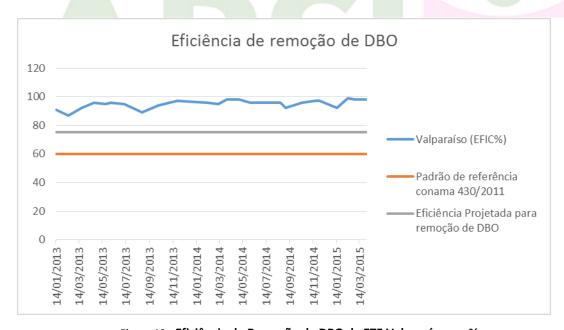
Em relação à eficiência do tratamento (Figura 19), a análise dos resultados do monitoramento enviados pela CESAN apresentou conformidade frente à resolução CONAMA 430/2011, com eficiência mínima de remoção de DBO de 87%, média de 95,3%, e máxima de 99%, lançando o efluente no corpo receptor (Córrego Laranjeiras).

Figura 19 - Eficiência de Remoção de DBO da ETE Valparaíso em %.
