RELATÓRIO DE FISCALIZAÇÃO

RF/DT/GRS/006/2015

ASSUNTO: Fiscalização da prestação de serviços de Esgotamento Sanitário no município da Serra - SES Manguinhos.

PRESTADOR DE SERVIÇOS: Companhia Espírito Santense de Saneamento – CESAN

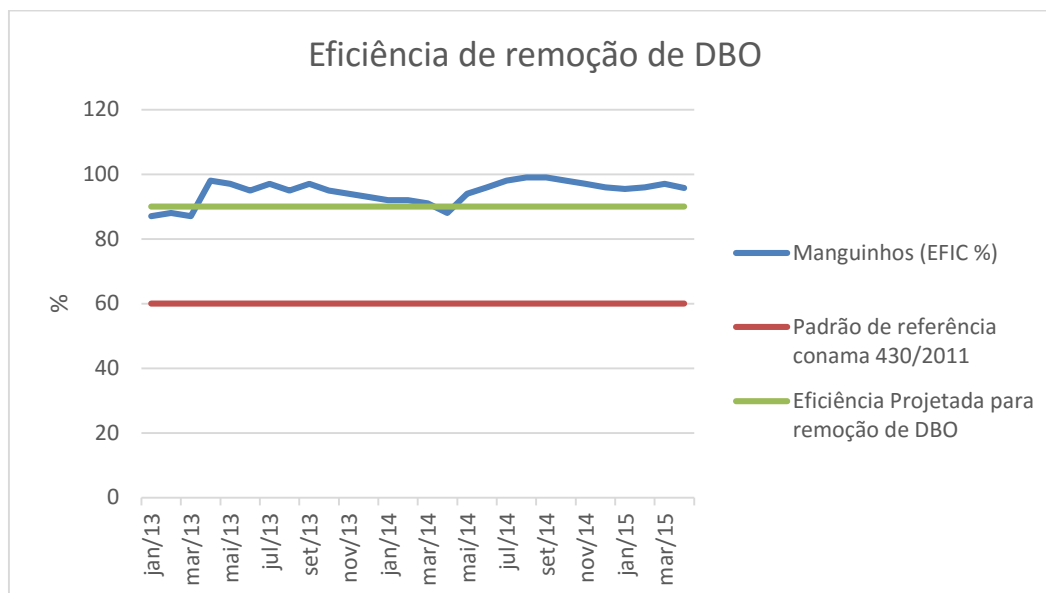
Entretanto, em janeiro, fevereiro e março de 2013, bem como abril de 2014 a ETE Manguinhos apresentou uma eficiência abaixo da eficiência projetada para remoção de DBO, que é de 90%, conforme observado na Figura 3.

Figura 3 - Eficiência de Remoção de DBO da ETE Manguinhos em %.

C1. Em janeiro, fevereiro e março de 2013, bem como abril de 2014 a ETE Manguinhos apresentou uma eficiência abaixo da eficiência projetada para remoção de DBO, que é de 90%.

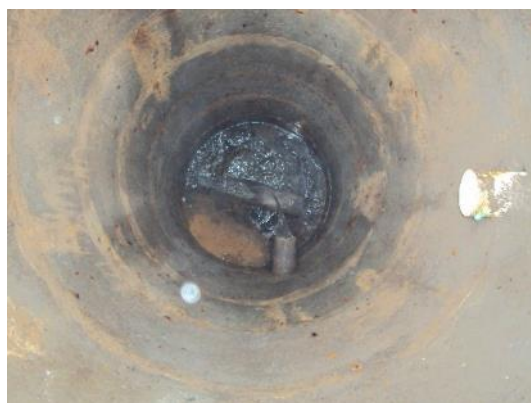
Em relação à fiscalização da rede de esgotamento sanitário, um poço de visita (PV) foi vistoriado. O PV escolhido localiza-se na Av. Desembargador Cassiano Castelo (Figura

4) e se encontra identificado, protegido e em condições satisfatórias de funcionamento.

Figura 4 – Poço de visita vistoriado do SES Manguinhos.

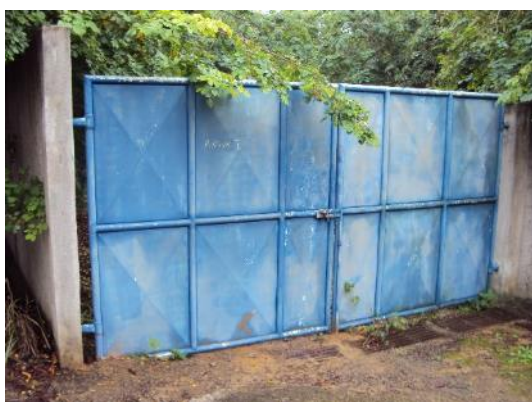
Figura 5 - EEB Arquipélago de Manguinhos 1 sem identificação.

C3. A EEEB Arquipélago de Manguinhos 1 não possui identificação, o mecanismo de remoção de sólidos grosseiros está afogado, as bombas não estão em funcionamento e as bombas de sucção do biofiltro não estavam acessíveis.

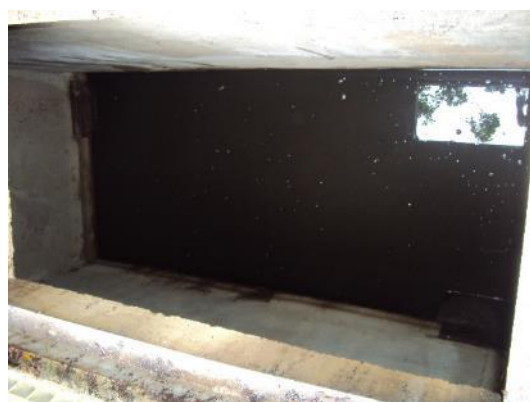
Figura 6 - Tratamento preliminar afogado da EEB Arquipélago de Manguinhos 1.

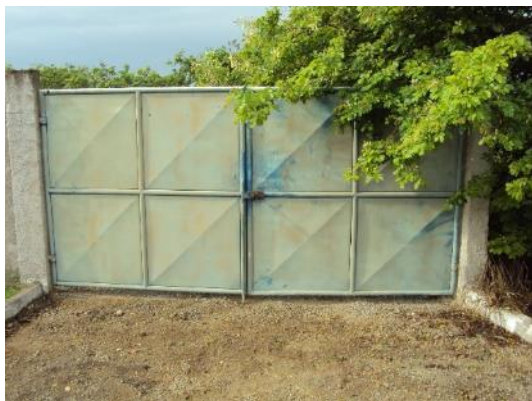
Figura 9 - Entrada sem identificação da EEBB Arquipélago de Manguinhos 2.

C4. A EEEB Arquipélago de Manguinhos 2 não possui identificação, as bombas de sucção do biofiltro não estavam acessíveis e a tampa do painel de controle demanda manutenção.

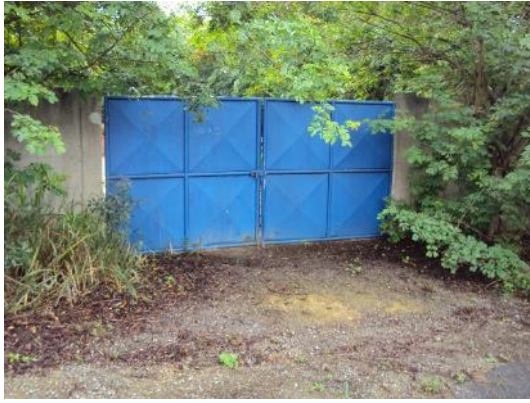
Figura 14 - Entrada sem identificação da EEBB Arquipélago de Manguinhos 3.

C5. A EEEB Arquipélago de Manguinhos 3 não possui identificação, as bombas de sucção do biofiltro não estavam acessíveis, a tampa de cimento da caixa de passagem entre o tratamento preliminar e o poço de sucção se encontra quebrada e a tampa do painel de controle demanda manutenção.

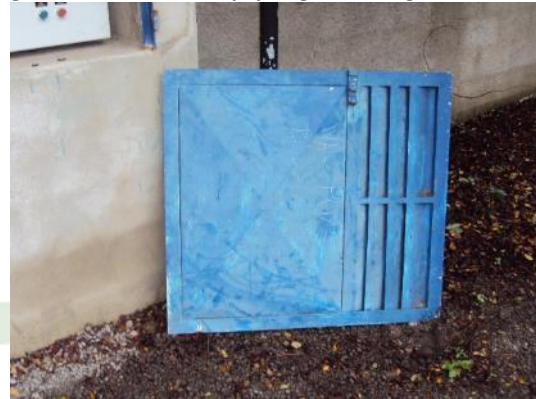
Figura 17 - Tampa do painel de controle que demanda manutenção da EEBB Arquipélago de Manguinhos 3.

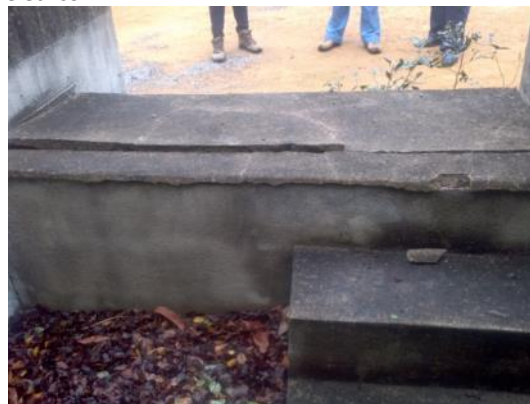
Figura 18 - Tampa da caixa de passagem entre o tratamento preliminar e o poço de sucção quebrada da EEBB Arquipélago de Manguinhos 3.

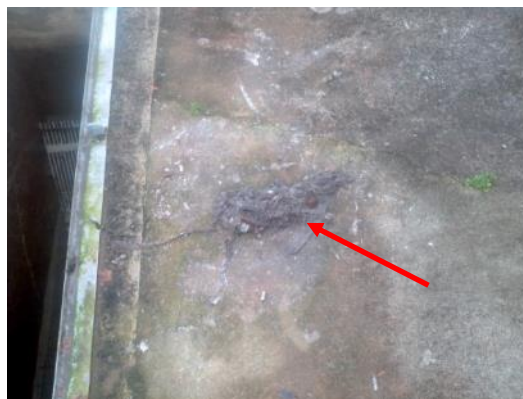
Figura 23 - Resíduos do gradeamento dispostos em local irregular na EEBB Rossi Vilas do Mar.

C6. A EEEB Rossi Vilas do Mar não possui identificação, há resíduos do gradeamento dispostos em local inadequado, a válvula de fechamento da comporta do gradeamento está danificada, as tampas da caixa de areia estão dispostas ao lado desta, o poço opera sem bomba reserva e foi observado resíduos sólidos grosseiros em seu interior. O painel de controle está sem a sinalização de risco de choque elétrico, a estrutura em que está instalado está danificada e a tampa do painel demanda manutenção.

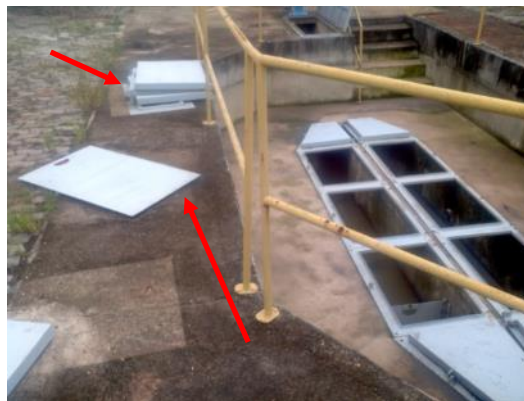
Figura 25 - Tampas da caixa de areia da EEBB Rossi Vilas do Mar dispostas ao lado da mesma.

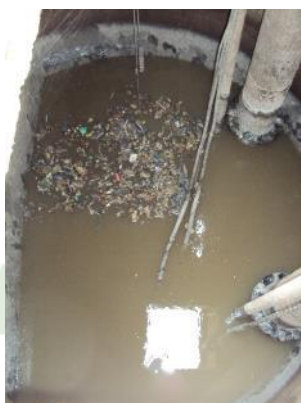
Figura 26 - Resíduos grosseiros presentes no poço de sucção da EEBB Rossi Vilas Do Mar.

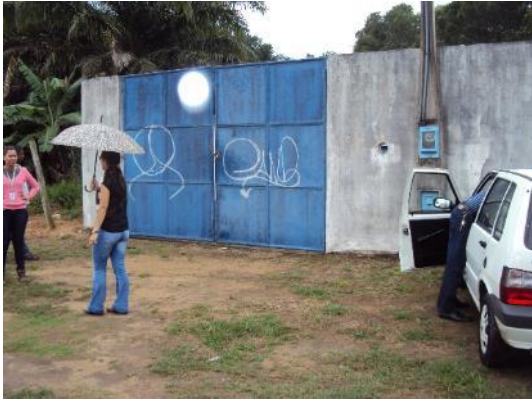
Figura 28 - Entrada sem identificação da EEBB M-5.

C7. A EEEB M-5 não possui identificação, o mecanismo de remoção de sólidos grosseiros demanda limpeza e o poço de sucção está sem tampa.

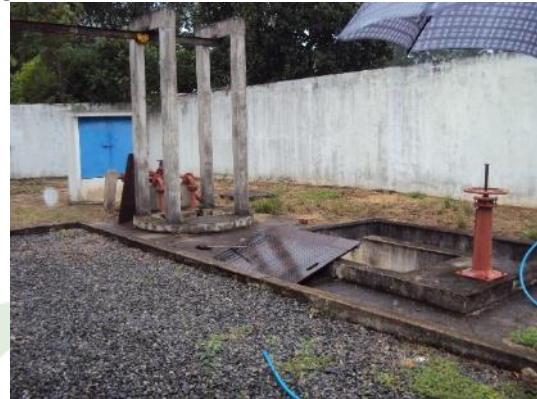
Figura 31 - Poço de sucção da EEBB M-5 sem tampa.

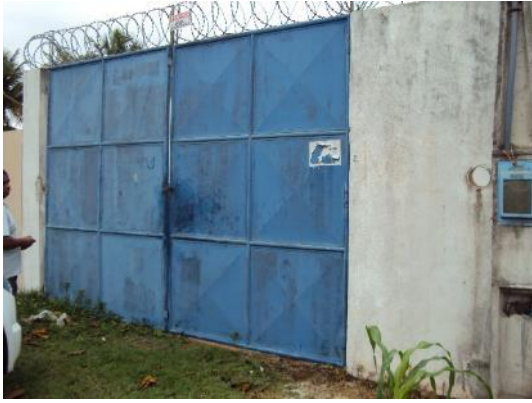
Figura 32 - Entrada sem identificação da EEEB-M-1.

C8. A EEEB M-1 não possui identificação, o mecanismo de remoção de sólidos grosseiro demanda limpeza e a estrutura de fechamento da comporta encontra-se danificada, a EEEB opera sem bomba reserva, o poço de sucção está sem tampa e os blocos de ancoragem da tubulação de recalque apresentam-se danificados.

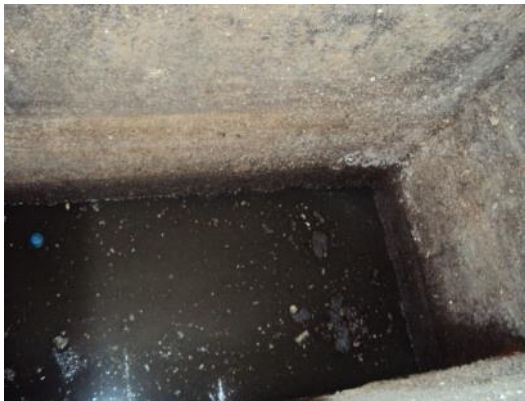
Figura 34 - Presença de resíduos sólidos grosseiros na caixa de areia da EEEB M-1.

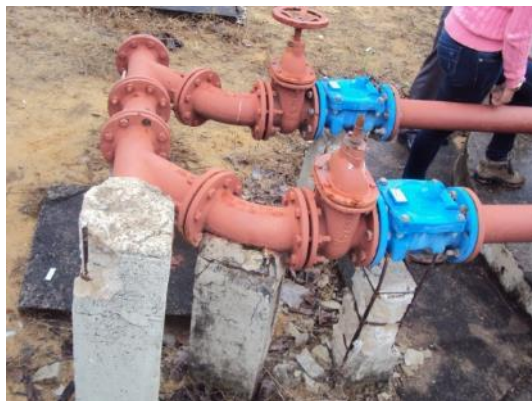
Figura 36 - Blocos de ancoragem das redes de recalque da EEEB M-1 com estrutura danificada.

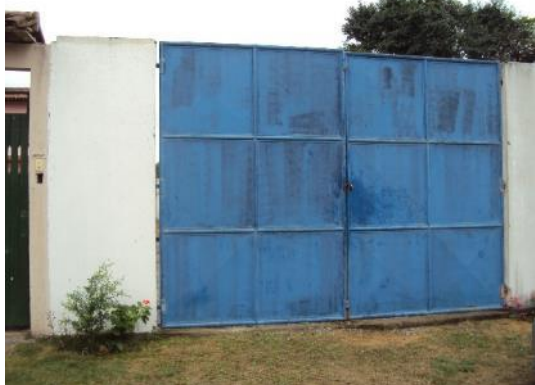
Figura 38 - Entrada sem identificação da EEEB M-2.

C9. A EEEB M-2 não possui identificação, o mecanismo de remoção de sólidos grosseiros demanda limpeza, o poço de sucção está sem cobertura adequada e apresenta excesso de material sólido grosseiro.

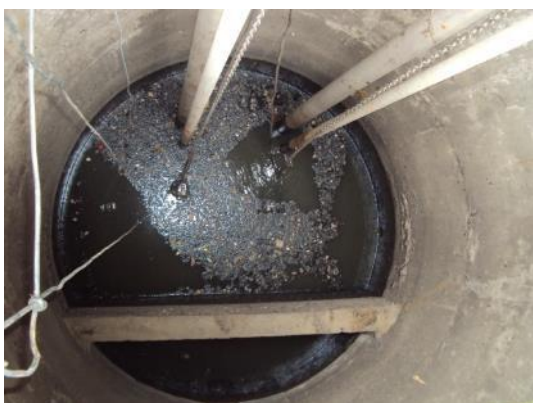
Figura 40 - Poço de sucção com resíduos grosseiros acumulados da EEEB M-2.

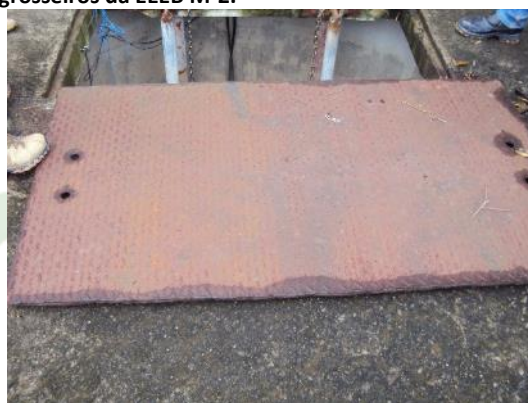
Figura 41 - Poço de sucção da EEEB M-2 sem a tampa, a qual demanda manutenção.

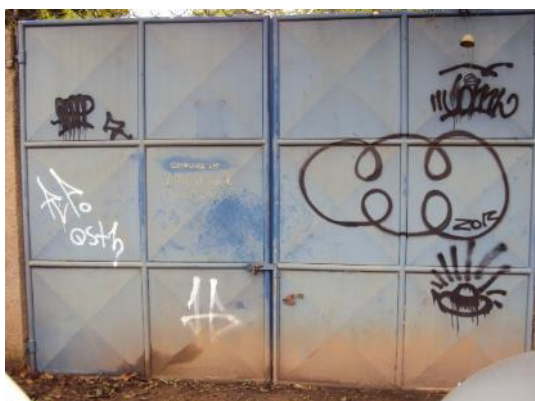
Figura 43 - Entrada sem identificação da EEBB Arquipélago de Manguinhos 6.

C10. A EEEB Arquipélago de Manguinhos 6 não possui identificação, o mecanismo de remoção de sólidos grosseiros demanda limpeza e as bombas de sucção do biofiltro não estavam acessíveis.

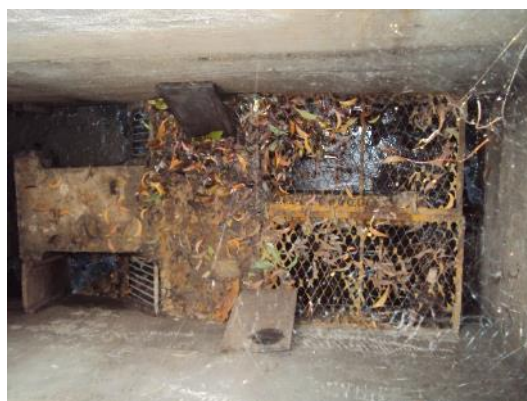
Figura 44 - Mecanismo de remoção de sólidos grosseiros com acúmulo de folhas da EEBB Arquipélago de Manguinhos 6.

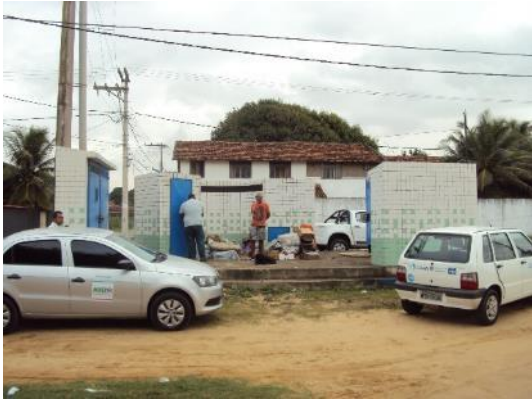
Figura 46 - EEEB M-4 sem identificação.

C11. A EEEB M-4 não possui identificação, o mecanismo de remoção de sólidos grosseiros está quase afogado, o poço de sucção apresenta-se com resíduos grosseiros e a caixa de inspeção de válvulas está com acúmulo de água de chuva.

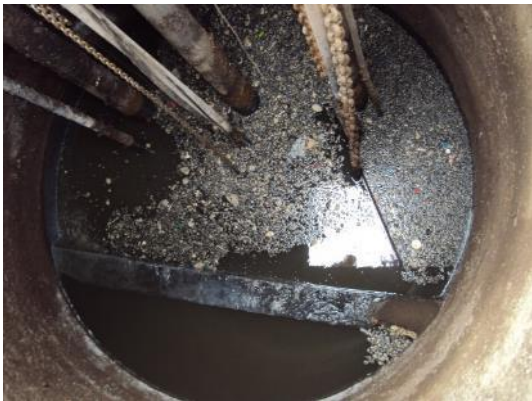
Figura 48 - Poço da EEEB M-4 com resíduos grosseiros.

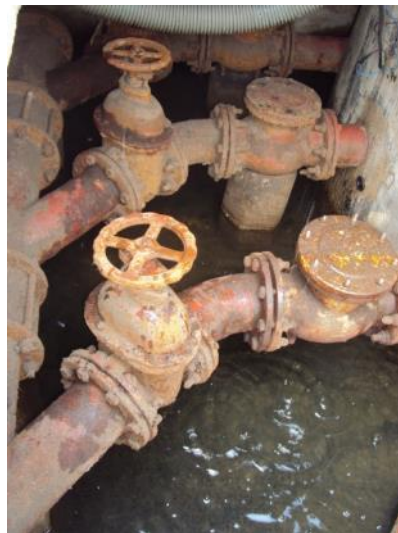
Figura 50 - Caixa de inspeção de válvulas com acúmulo de água de chuva na EEEB M-4.

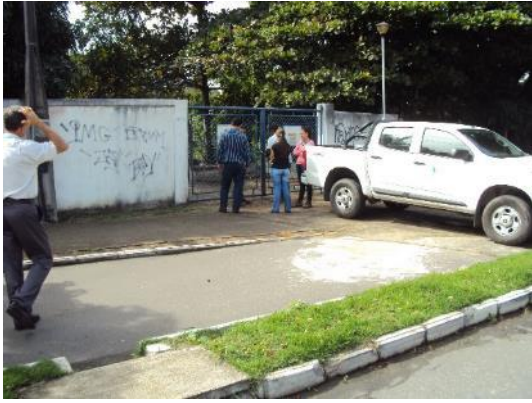
Figura 51 - Identificação deficiente da EEEB Oceania.

C12. A EEEB Oceania está com a identificação deficiente, não possui mecanismo de remoção de sólidos grosseiros, opera sem bomba reserva, as tampas do poço de sucção demandam manutenção e o painel de controle está sem a sinalização de risco de choque elétrico.

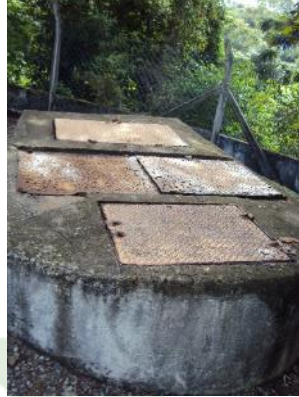
Figura 53 - Tampas do poço de sucção da EEEB Oceania demandam manutenção.

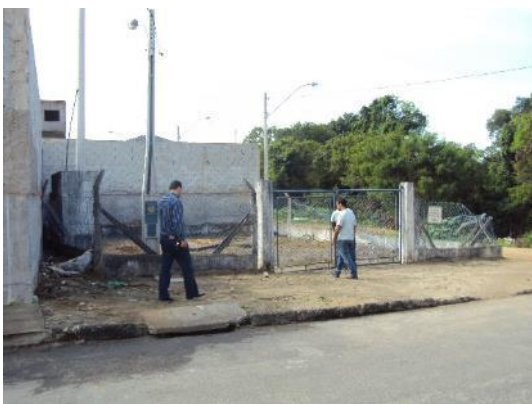
Figura 54 - Entrada sem identificação da EEEB Ásia.

C13. A EEEB Ásia não possui identificação, opera sem bomba reserva, não possui mecanismos de remoção de sólidos grosseiros, o poço de sucção apresenta grande quantidade de resíduos sólidos grosseiros, o painel de controle está sem a sinalização

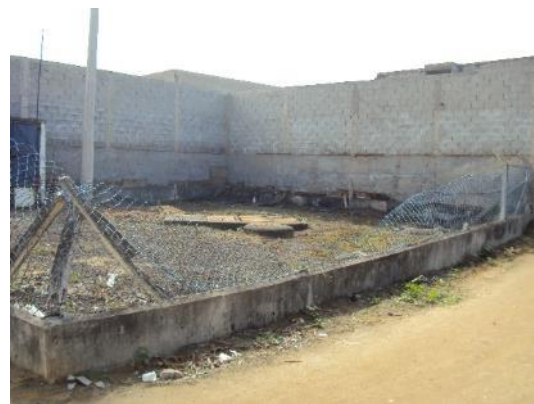
Figura 55 - Área do entorno da EEEB Ásia com cercamento precário.

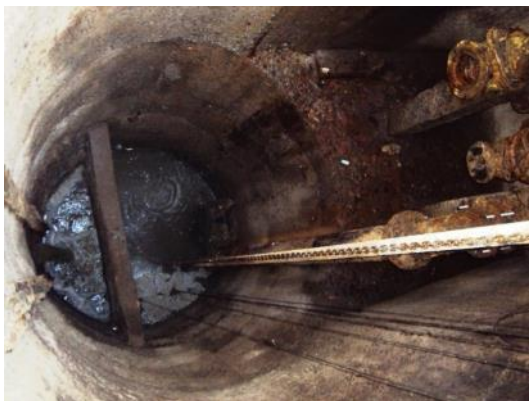
Figura 56 - Poço de sucção da EEBB Ásia com grande quantidade de resíduos sólidos grosseiros.

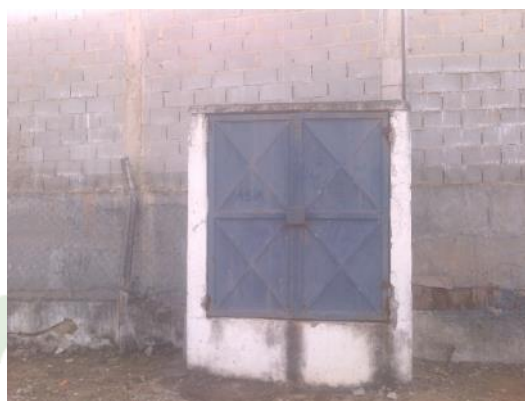
Figura 59 - Painel sem sinalização da EEBB Ásia.

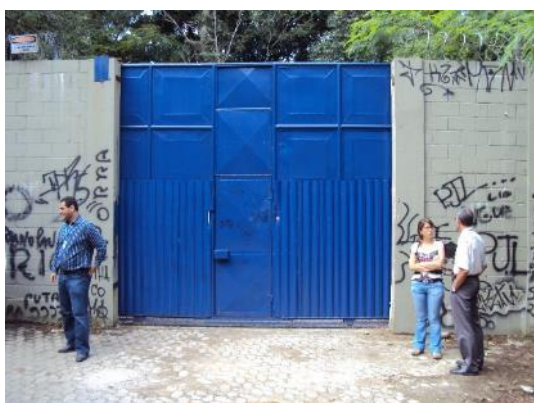
Figura 60 - Entrada sem identificação da EEBB Europa.

C14. A EEEB Europa não possui identificação, existe um poço de sucção inoperante com esgoto bruto acumulado e o painel de controle está sem a sinalização de risco de choque elétrico.

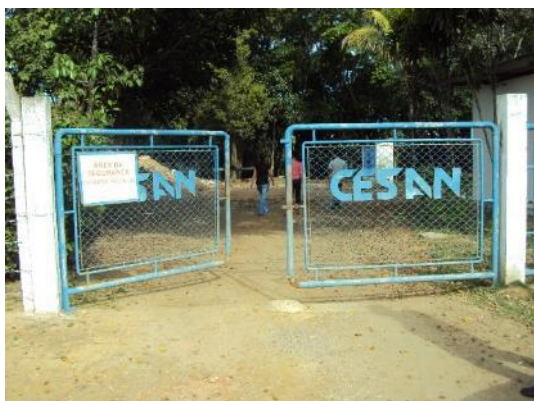
Figura 64 - Entrada com identificação deficiente da EEBB Cidade Continental.

C15. A EEEB Cidade Continental está com a identificação deficiente, opera sem bomba reserva, o mecanismo de remoção de sólidos grosseiros demanda limpeza, o painel de controle está sem a sinalização de risco de choque elétrico e a área do entorno apresenta grande quantidade de entulho.

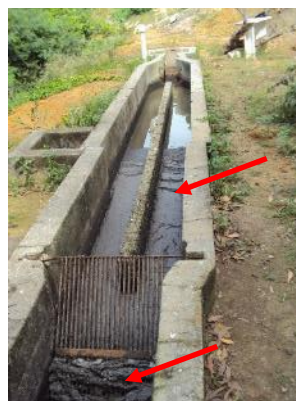
Figura 65 - Gradeamento e caixa de areia que demandam limpeza da EEBB Cidade Continental.

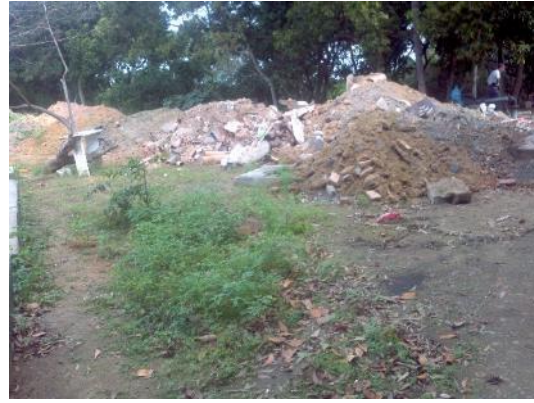
Figura 67 - Área do entorno da EEBB Cidade Continental com entulho.

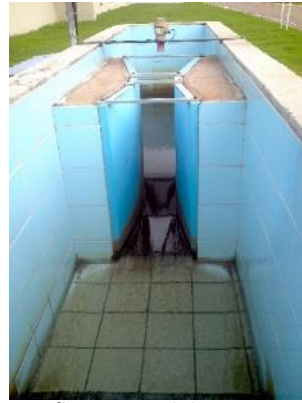
O efluente final (Figura 71) não está passando por desinfecção, pois a unidade está fora de operação, e, assim, é destinado para o córrego Manguinhos. Não foi possível acessar o ponto de lançamento dos efluentes da ETE no corpo receptor. Na ETE há reservatório de acumulação do efluente tratado (Figura 77), que é reutilizado para desobstrução das redes de esgotamento sanitário.

Figura 71 - Efluente Final da ETE Manguinhos.

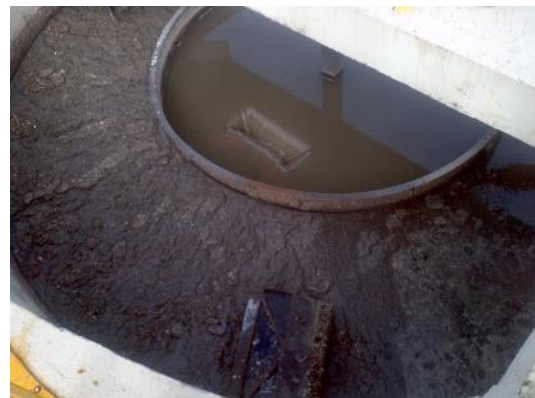
sendo o resíduo destinado também para a UGR. Já o sistema para remoção de gordura encontra-se com removedor da espuma superficial inoperante (Figura 75), sendo esta removida por caminhão vácuo e destinado para a UGR. Os gases gerados no tratamento preliminar são coletados e tratados por meio de biofiltro.

Figura 75 - Mecanismo de remoção de gordura inoperante da ETE Manguinhos.

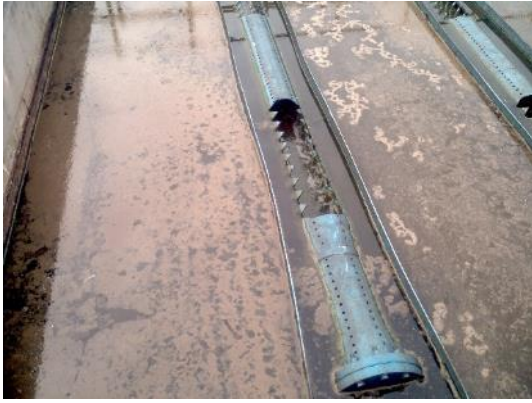
Após passar pelas zonas de aeração o efluente segue para o decantador (Figura 76). Nesta unidade observou-se a presença de flocos no coletor dos efluentes decantados, o que indica baixa eficiência na remoção dos sólidos sedimentáveis. Todo o lodo retirado do decantador é destinado para a recirculação externa e introduzido após o tratamento preliminar.

Figura 76 – Decantador da ETE Manguinhos.

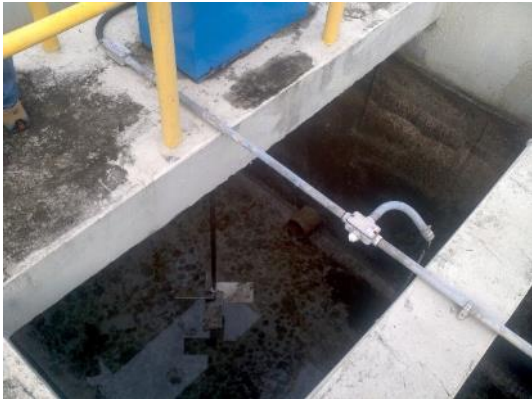
Figura 78 – Floculador da ETE Manguinhos.

C23. O floculador, decantador e a centrífuga para tratamento do lodo da ETE Manguinhos estão inoperantes.

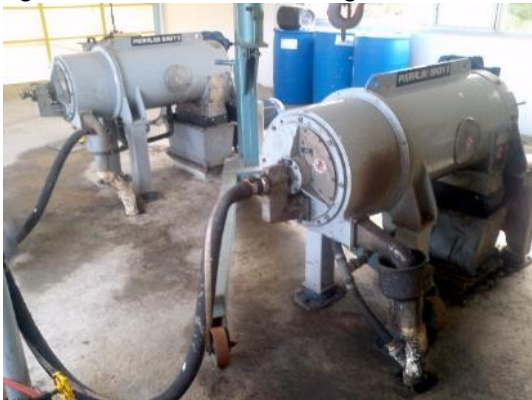
Figura 80 - Centrifuga da ETE Manguinhos.

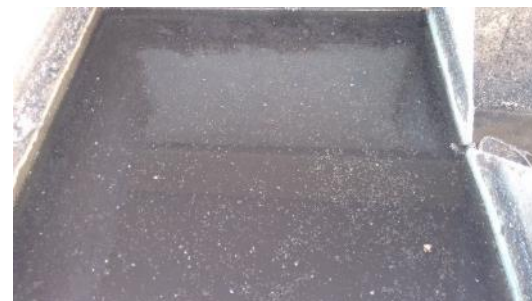
Figura 82 - Vermes no tanque de retirada do lodo.
