RELATÓRIO DE FISCALIZAÇÃO

RF/DT/GRS/004/2015

ASSUNTO: Fiscalização da prestação de serviços de esgotamento sanitário no município da Serra - SES Mata da Serra e Maringá.

PRESTADOR DE SERVIÇOS: Companhia Espírito Santense de Saneamento – CESAN

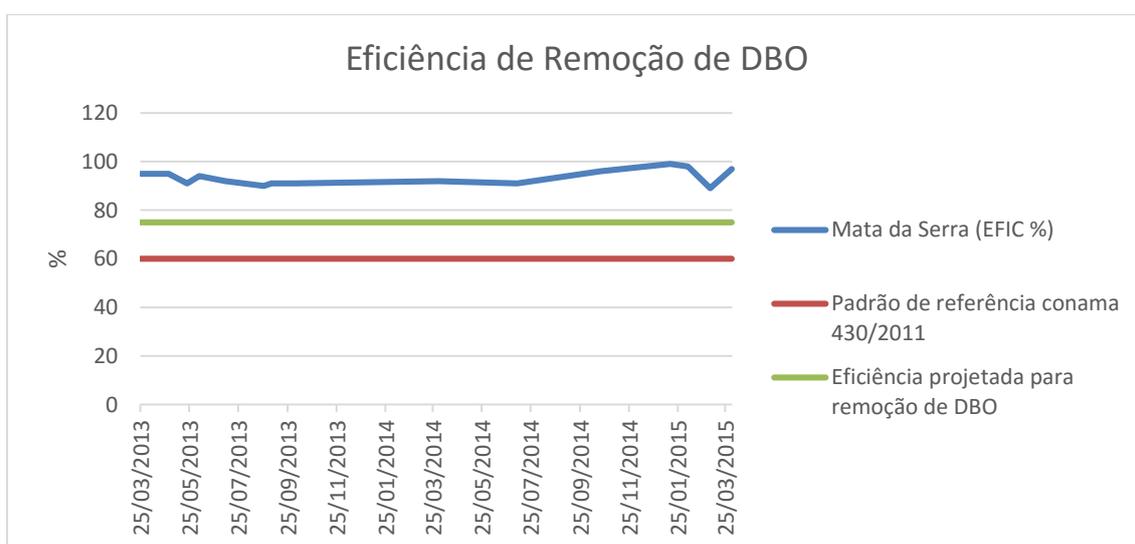
Em relação à eficiência de tratamento (Figura 3), a análise dos resultados do monitoramento enviados pela CESAN apresentou conformidade frente à Resolução CONAMA 430/2011, com eficiência mínima de remoção de DBO de 89%, média de 93%, e máxima de 98%, lançando o efluente no corpo receptor (córrego barro branco).

Figura 3 - Eficiência de Remoção de DBO da ETE Mata da Serra em %.

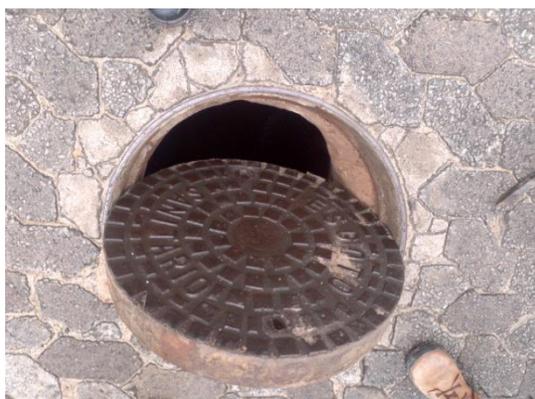
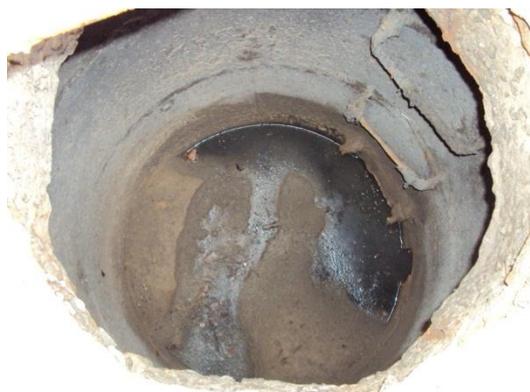
Em relação à fiscalização da rede de esgotamento sanitário, um poço de visita (PV) foi vistoriado. O mesmo foi selecionado por amostragem. O PV escolhido para o Sistema Mata da Serra localiza-se na Rua do Céu, no bairro Mata da Serra e se encontrava devidamente identificado, protegido e em condição satisfatória de funcionamento (Figura 4).

Figura 4 - Poço de Visita (PV) vistoriado na Rua do Céu, no Sistema de Esgotamento Sanitário Mata da Serra.

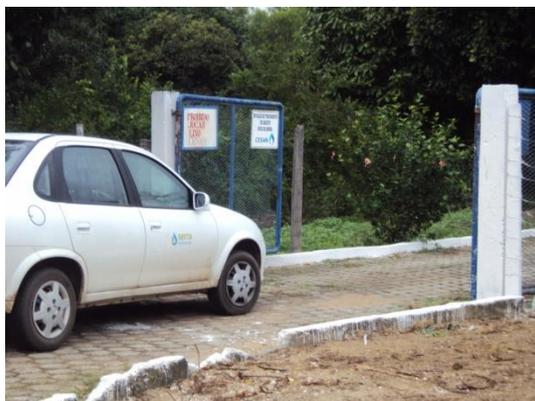
O acesso à ETE Mata da Serra apresenta boas condições e o local está devidamente identificado (Figura 5). O pátio externo possui condições satisfatórias de limpeza, entretanto, observou-se a presença de animais dentro dos limites da ETE (Figura 6). Além disso, o local não é adequadamente cercado, sendo que moradores do entorno transitam livremente pela área interna da ETE.

Figura 5 - Acesso à ETE Mata da Serra com identificação.

- C3.** A ETE Mata da Serra não é adequadamente cercada, sendo que moradores do entorno transitam livremente pela área interna da ETE.
- C4.** Há presença de animais dentro dos limites da ETE Mata da Serra;

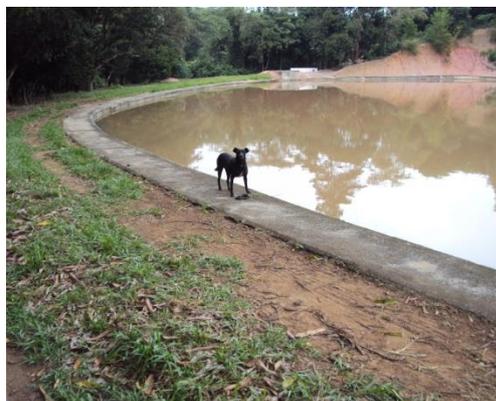
Figura 6 - Animais dentro dos limites da ETE Mata da Serra.

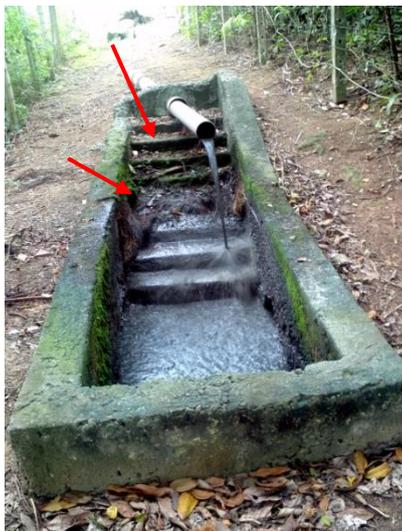
O sistema de tratamento da ETE Mata da Serra possui duas chegadas de esgoto bruto. Cada uma destas é composta por uma sequência de cascatas de aeração antes do tratamento preliminar. A primeira chegada possui 8 cascatas e observou-se que todas demandam manutenção. São descobertas, o que ocasiona grande aporte de resíduos para o sistema tratamento e dispersão de aerossóis. Além disso, algumas estão com acúmulo de areia no fundo, apresentam rachaduras nas paredes (Figura 8 e Figura 9) e crescimento de raízes e plantas de pequeno porte (Figura 7). Estas mesmas constatações valem para as 7 cascatas de aeração da segunda entrada de esgoto bruto. Nestas ainda foi possível verificar um vazamento de esgoto bruto na primeira cascata ocasionado pelo entupimento da tubulação (Figura 10).

Figura 7 - Cascata de aeração de primeira entrada da ETE Mata da Serra. Detalhe para folhas acumuladas e crescimento de plantas na estrutura da parede.

- C5.** As cascatas de aeração das duas chegadas de esgoto à ETE Mata da Serra encontram-se descobertas, com rachaduras nas paredes, com areia e resíduos acumulados no fundo e eventualmente ocorrem vazamentos de esgoto bruto devido ao entupimento das canalizações.

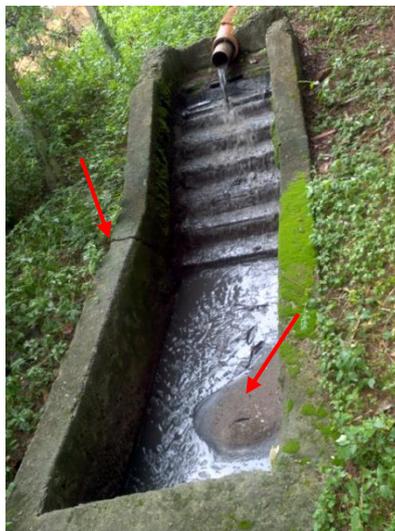
Figura 8 - Cascata de aeração de primeira entrada da ETE Mata da Serra. Detalhe para a rachadura na parede e formação do banco de areia.

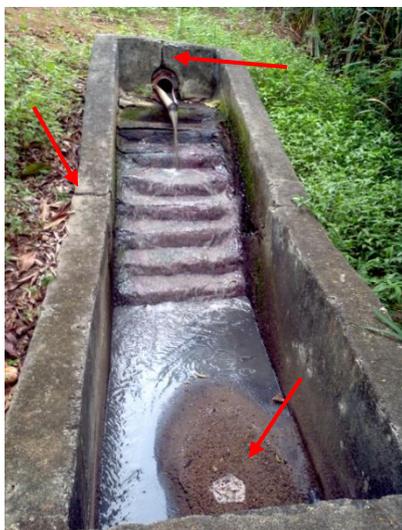
Figura 9 - Cascata de aeração de segunda entrada da ETE Mata da Serra. Detalhe para a rachadura na parede e formação do banco de areia.

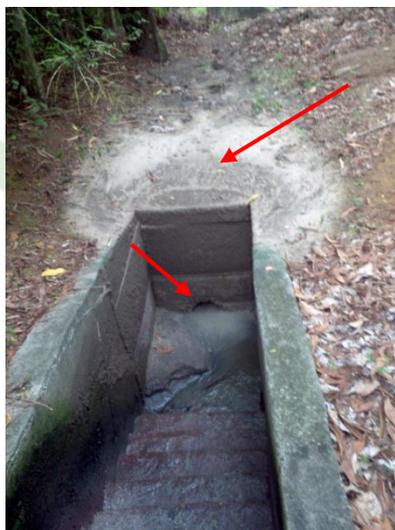
Figura 10 - Cascata de aeração de segunda entrada da ETE Mata da Serra. Detalhe para marca do vazamento de esgoto bruto e a tubulação de saída quase afogada.

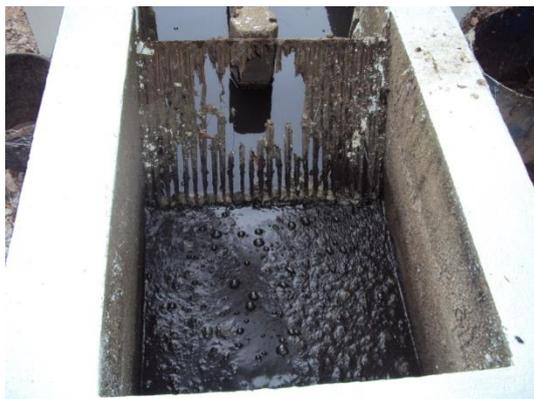
Durante a vistoria, foi presenciado a chegada de um efluente com características oleosas na primeira entrada do sistema, o qual pode prejudicar o tratamento microbiológico da lagoa facultativa. Sugere-se assim, que a Cesan verifique se o “Programa para Detecção de Despejos não Permitidos”, apresentado no relatório técnico do Sistema Mata da Serra, está efetivamente sendo aplicado nesta bacia de esgotamento sanitário.

Figura 11 - Gradeamento ETE Mata da Sera da primeira entrada com grades quebradas. Detalhe para a borra oleosa formada nesta unidade devido a chegada do efluente, conforme relatado anteriormente.

- C7.** As grades dos dois sistemas de tratamento preliminar da ETE Mata da Serra encontram-se quebradas e com material incrustado, demandando manutenção.

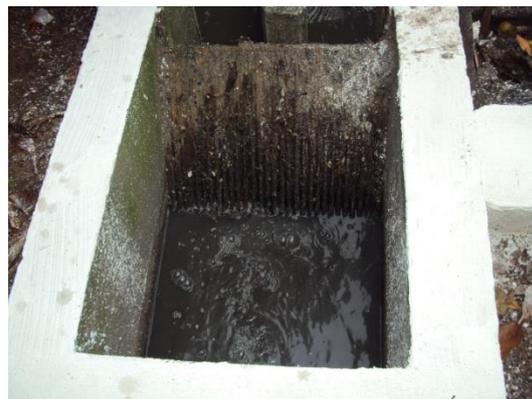
Figura 12 – Gradeamento ETE Mata da Sera da segunda entrada. Detalhe para o incrustamento entre as grades.

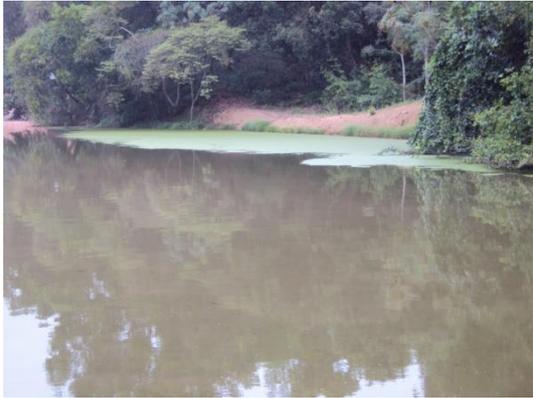
Após passar pelo tratamento preliminar, o efluente segue para lagoa facultativa. Esta apresenta-se com proliferação de algas sobrenadantes (Figura 13) e próximo à borda, há folhas e outros materiais orgânicos (Figura 15), demandando manutenção. Além disso, uma parte da lagoa não possui talude adequado, sendo registrada a presença de árvores de grande porte que podem desestabilizar este talude e cair sobre a lagoa, além de fazerem sombra sobre esta, podendo prejudicar o tratamento (Figura 14). Observou-se, também, o difícil acesso a esta parte da lagoa para manutenção e conservação da mesma. O sobrenadante retirado da lagoa facultativa é acondicionado temporariamente nas caixas de resíduos e após, encaminhado para Unidade de Gerenciamento de Resíduos (UGR) (Figura 16).

Figura 13 – Proliferação de algas na lagoa facultativa com detalhe para o acesso difícil para manutenção da lagoa da ETE Mata da Serra.

- C8.** A lagoa facultativa da ETE Mata da Serra encontra-se com proliferação de algas, folhas e outros materiais orgânicos acumulados na borda, demandando manutenção.

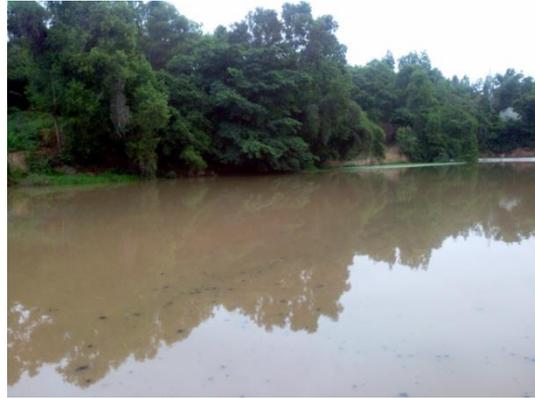
Figura 14 - Presença de árvores sombreando a lagoa da ETE Mata da Serra e colocando em risco a estabilidade do talude.

- C9.** Parte do talude da Lagoa facultativa da ETE Mata da Serra não se encontra adequado, apresentando presença de árvores de grande porte que podem desestabilizar este talude e cair sobre a lagoa, além de fazerem sombra sobre esta.

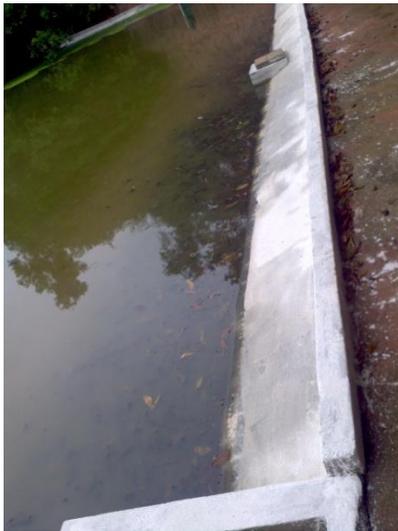
Figura 15 – Presença de folhas e outros materiais orgânicos nas bordas da lagoa facultativa da ETE Mata da Serra.

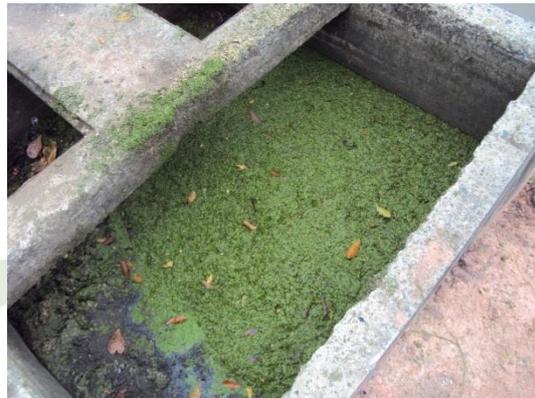
Figura 16 – Sobrenadante coletado da lagoa e acondicionado nas caixas de resíduos da ETE Mata da Serra.

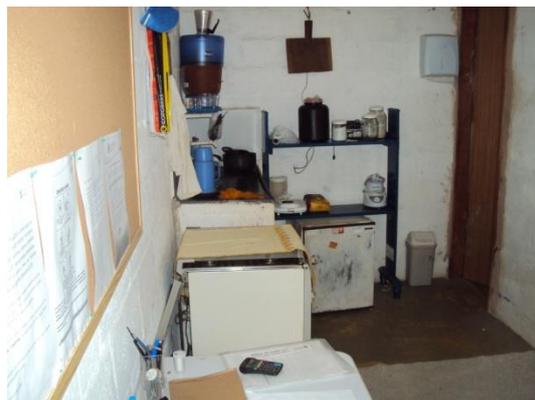
A edificação de apoio para os operadores se encontra em condições satisfatórias, com água potável e material de higiene (Figura 17 e Figura 18).

Figura 18 - Casa de apoio dos operadores da ETE Mata da Serra.

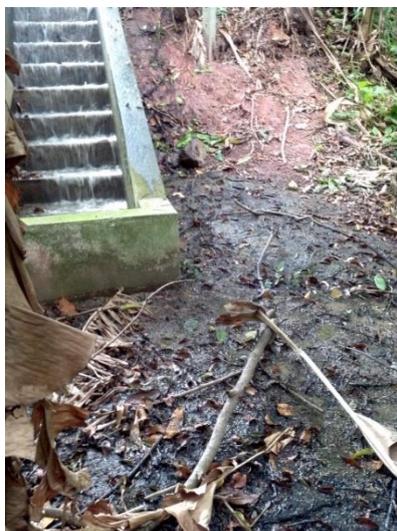
O efluente final do SES é destinado ao córrego Barro Branco. Na escada de dissipação de energia para lançamento do efluente foi observado um vazamento na estrutura (Figura 19).

Figura 19 – Escada de dissipação de energia do lançamento final do efluente da ETE Mata da Serra com vazamento.

- C10.** Há vazamento de esgoto tratado na escada de dissipação de energia do lançamento do efluente da ETE Mata da Serra no corpo receptor.
- C11.** O parâmetro pH, para o SES Maringá, apresentou desconformidade frente à Resolução CONAMA 430/2011 em janeiro de 2014 (pH = 10,1), abril de 2014 (pH= 9,14), julho de 2014 (pH = 9,85), janeiro de 2015 (pH = 10,54), e fevereiro de 2015 (pH = 9,21);

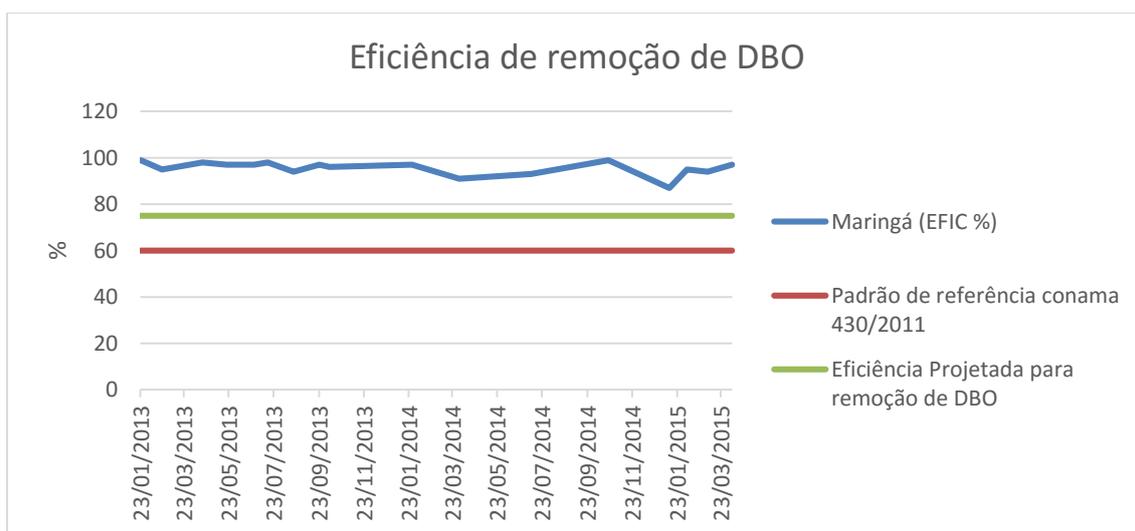
Em relação à eficiência de tratamento (Figura 22), a análise dos resultados do monitoramento enviados pela CESAN apresentou conformidade frente à Resolução CONAMA 430/2011, com eficiência mínima de remoção de DBO de 87%, média de 95,53%, e máxima de 99%, lançando o efluente no corpo receptor (Lagoa Jacuném).

Figura 22 - Eficiência de Remoção de DBO da ETE Maringá em %.

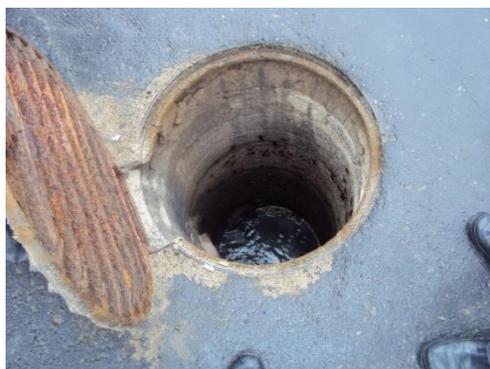
Em relação à fiscalização da rede de esgotamento sanitário, um poço de visita (PV) foi vistoriado. O mesmo foi selecionado por amostragem. O PV escolhido para o Sistema de Maringá localiza-se na rua Perimetral, no bairro Maringá, e se encontrava devidamente identificado, protegido e em condição satisfatória de funcionamento (Figura 23).

Figura 23- Poço de Visita (PV) vistoriado na Rua Perimetral, no SES Maringá.

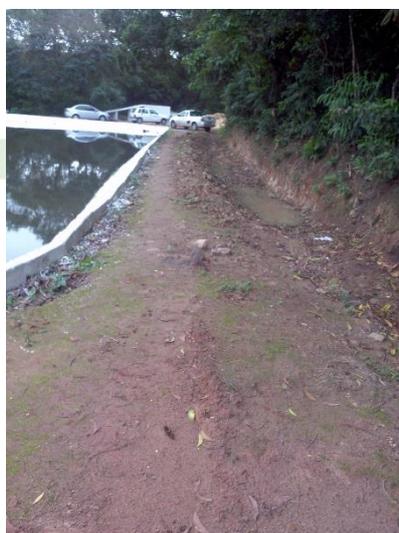
O acesso à ETE Maringá é o mesmo da ETE Barcelona e apresenta boas condições, mas não está identificado para a referida ETE. A edificação de apoio para os operadores também é compartilhada com a ETE Barcelona. Além disso, devido as fortes chuvas que caíram em outubro de 2014, a ETE apresenta taludes que desmoronaram e ainda estão em fase de obras (Figura 25 e Figura 26). Parte da lagoa facultativa foi atingida pelo desmoronamento e demanda manutenção. O sistema de drenagem na área interna da ETE está prejudicado e apresenta áreas com represamento de água (Figura 24).

Figura 24 - Área interna da ETE Maringá com sistema de drenagem prejudicado.

- C15.** O sistema de drenagem na área interna da ETE Maringá está prejudicado e apresenta áreas com represamento de água.
- C16.** O gradeamento da ETE Maringá estava com a caixa de resíduos necessitando de limpeza, e um dos compartimentos da caixa de areia estava inoperante, com excesso de areia e demandando manutenção.

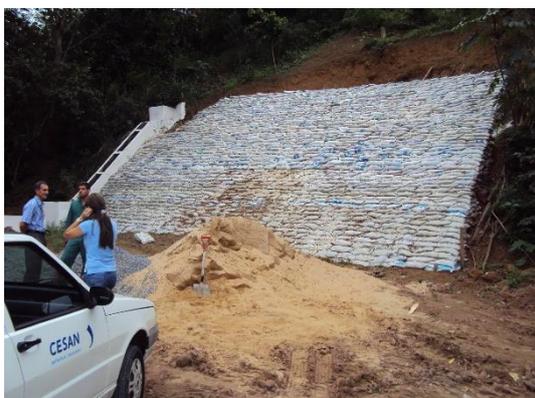
Figura 25 - Talude que desmoronou próximo ao tratamento preliminar da ETE Maringá.

- C13.** O Acesso para a ETE Maringá não está identificado.
- C14.** Parte da lagoa facultativa da ETE Maringá foi atingida pelo desmoronamento de um talude e demanda manutenção.

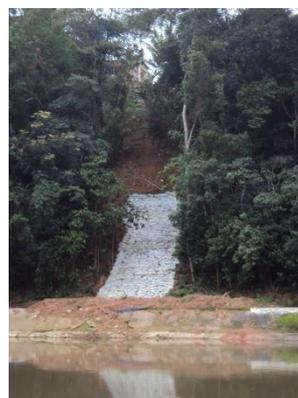
Figura 26 - Talude que desmoronou próximo a lagoa facultativa da ETE Maringá.

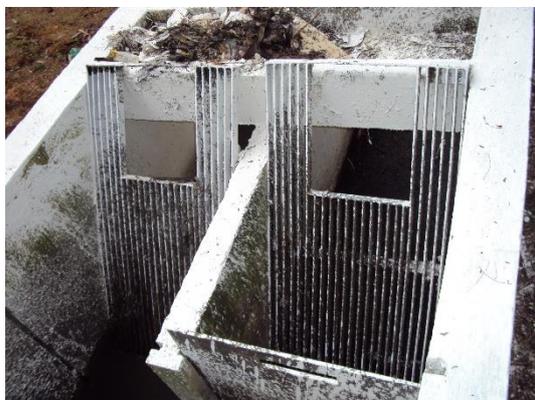
O tratamento preliminar do Sistema Maringá é composto por gradeamento e caixa de areia. O gradeamento demanda limpeza da caixa de resíduos e uma das unidades da caixa de areia encontrava-se inoperante e com o fundo cheio de areia, demandando limpeza. (Figura 27 e Figura 28).

Figura 27 - Gradeamento da ETE Maringá.

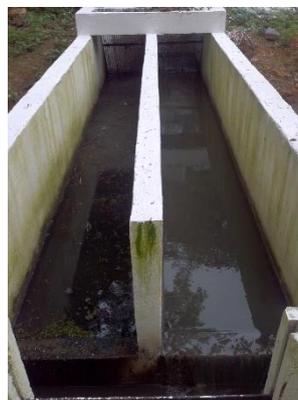
Figura 28 - Caixa de Areia da ETE Maringá.

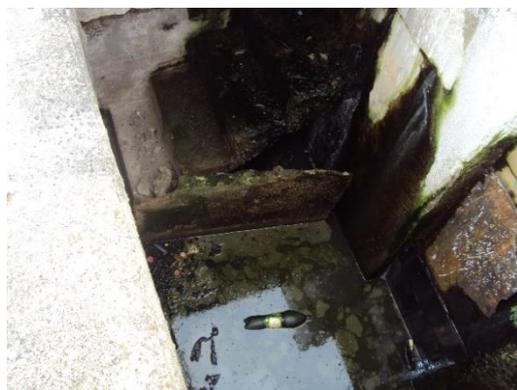
Após passar pelo tratamento preliminar, o efluente segue para lagoa anaeróbia (Figura 29) e em seguida para lagoa facultativa (Figura 30). Um dos pontos de interligação entre as lagoas estava desativado e apresenta acúmulo de resíduos, vazamento e esgoto represado e sem circulação, demandando manutenção (Figura 31).

Figura 31 - Ponto de Interligação da lagoa anaeróbia e facultativa da ETE Maringá desativado.

- C17.** O ponto de interligação entre a lagoa anaeróbia e facultativa (ETE Maringá) estava desativado e apresenta acúmulo de resíduos, vazamento e esgoto represado, demandando manutenção.

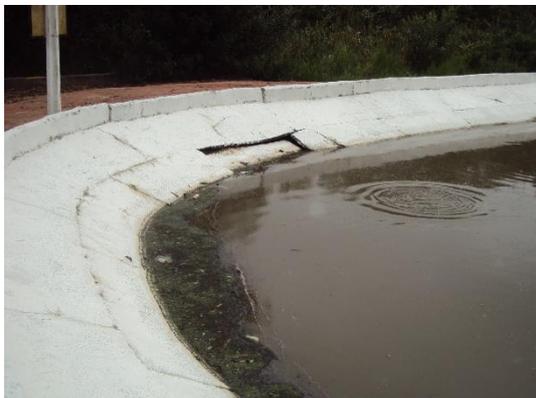
Ainda na lagoa facultativa verificou-se que a proteção no talude interno necessita de manutenção, tendo em vista que alguns pontos apresentam fendas e aberturas (Figura 32 e Figura 33). Observou-se ainda acúmulo de sobredante (Figura 34) e a existência de vazamento na caixa de saída (Figura 35) desta lagoa.

Figura 32 - Fendas na proteção do talude interno da lagoa facultativa da ETE Maringá.

- C18.** A proteção no talude interno da lagoa facultativa da ETE Maringá apresenta fendas e aberturas, demandando manutenção.
- C19.** A lagoa facultativa da ETE Maringá apresenta acúmulo de sobrenadante, demandando limpeza.
- C20.** Há vazamento na caixa de saída da lagoa facultativa da ETE Maringá que demanda manutenção.
- C21.** O efluente final da ETE Maringá apresenta aspecto inadequado e coloração acentuada, escoando pelo solo até atingir a região alagada da Lagoa Jacuném.

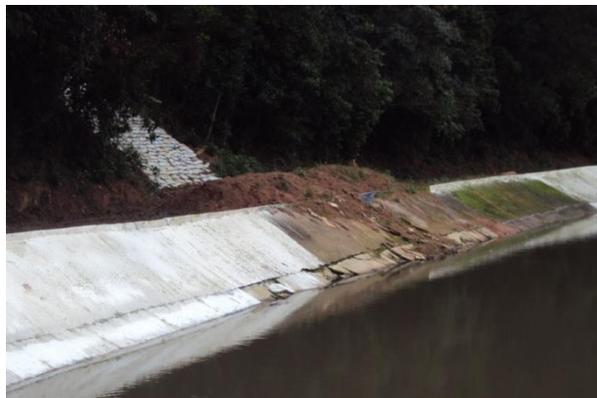
Figura 33 - Proteção do talude interno da lagoa facultativa da ETE Maringá demandando manutenção.

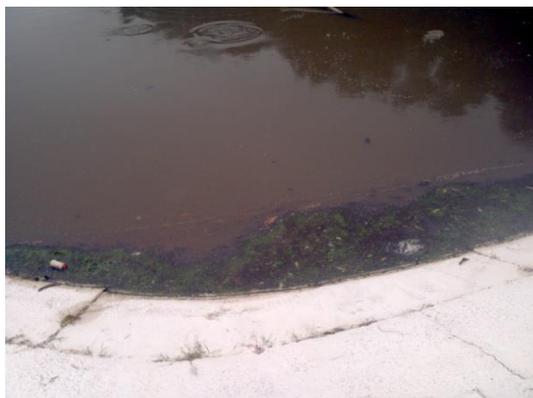
Figura 34 - Sobrenadantes na lagoa facultativa da ETE Maringá.

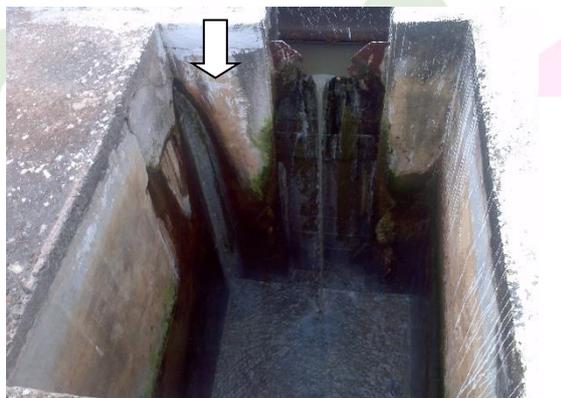
Figura 35 - Caixa de saída da lagoa facultativa da ETE Maringá com vazamento.

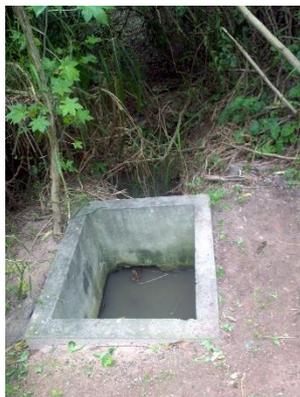
O efluente final do SES, visto na caixa de passagem (Figura 36), apresenta aspecto inadequado e coloração acentuada. Após a caixa de passagem o efluente escoa pelo solo até atingir a região alagada da Lagoa Jacuném.

Figura 36 - Efluente Final da ETE Maringá.
