**AGÊNCIA DE REGULAÇÃO DE SERVIÇOS PÚBLICOS DO ESPÍRITO SANTO –
ARSP
DIRETORIA DE SANEAMENTO BÁSICO E INFRAESTRUTURA VIÁRIA - DS
GERÊNCIA DE SANEAMENTO BÁSICO – GSB**

PARECER TÉCNICO – PT/DS/GSB/Nº 002/2019

ASSUNTO: Análise das informações encaminhadas pela Cesan por meio do Ofício nº PR/068/088/2018 e resultado da vistoria realizada no dia 26/09/2019 com a finalidade de verificar o andamento das constatações C20 e C21 elencadas no TN/DT/GRS Nº004/2015, referente ao Sistema de Esgotamento Sanitário de Nova Carapina e Eldorado – Serra.

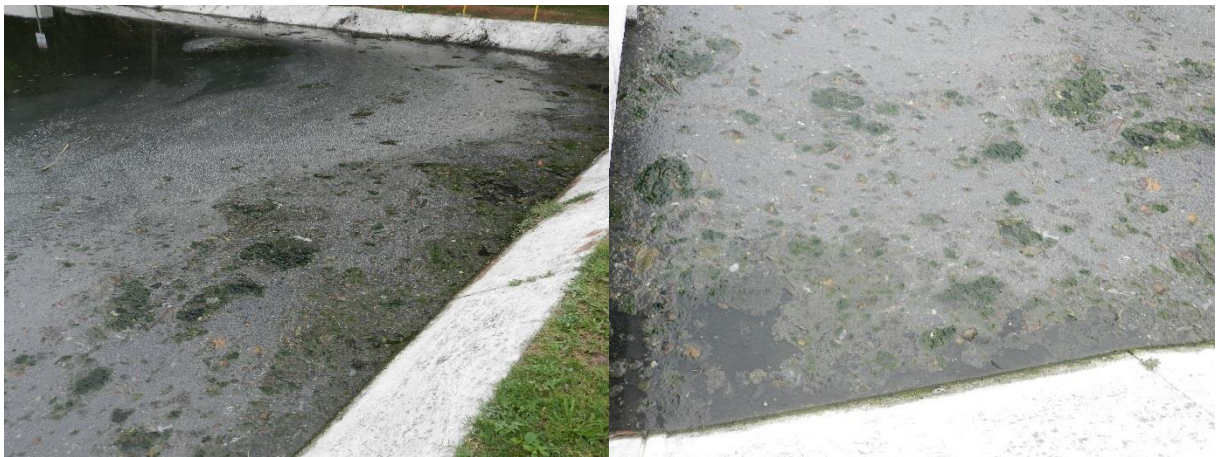
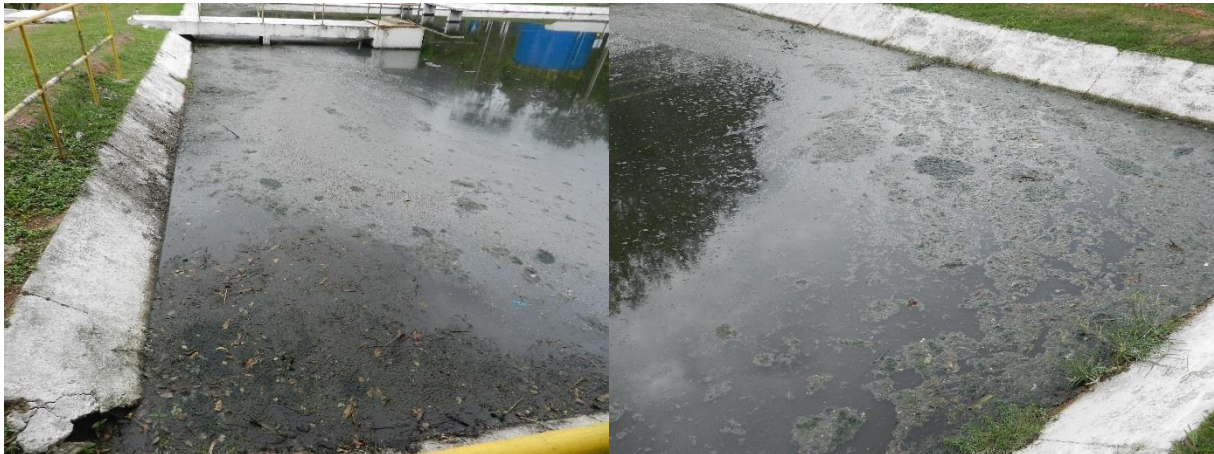
C20. A lagoa anaeróbia (SES Eldorado) apresenta parcialmente **assoreada, demandando limpeza.**

Situação atual: Durante a vistoria foi observada a presença de lodo e areia na lagoa anaeróbica da ETE Eldorado em especial nas áreas preferencias (Figura 1). Desta forma, recomendo pela manutenção da aplicação da penalidade de advertência.

Figura 1 - Presença de lodo na lagoa anaeróbia da ETE Eldorado.

Recomendo pela manutenção da aplicação da penalidade de Advertência para as constatações C20 e C21 apresentadas no Termo de Notificação TN/DT/GRS N°004/2015 após análise dos documentos enviados pelo prestador de serviços e vistoria realizada no local.

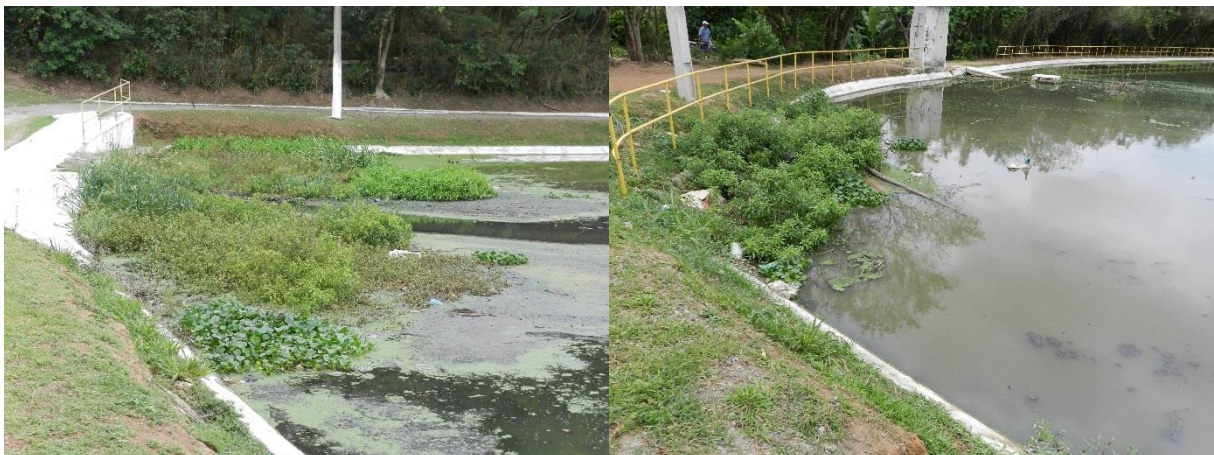
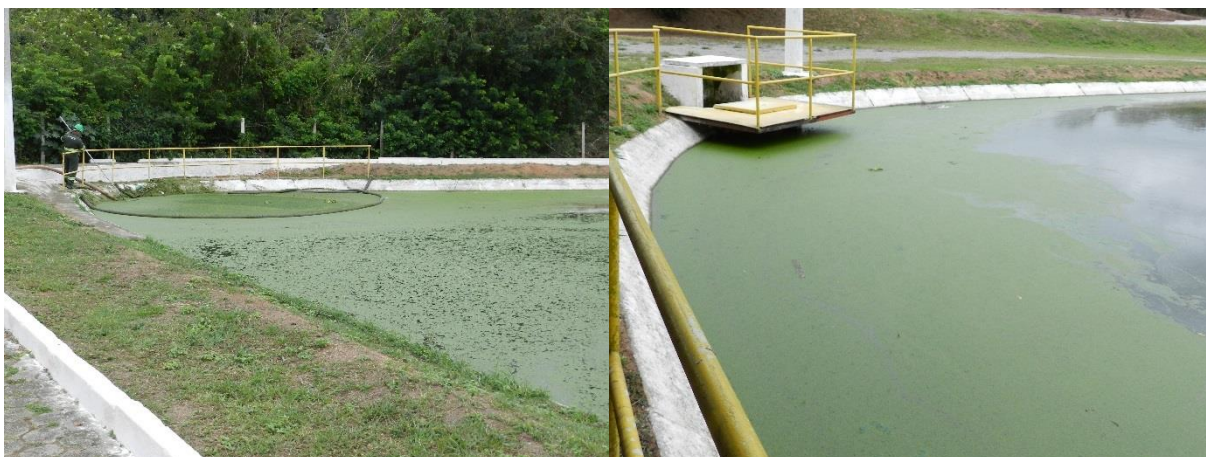
C21. A lagoa facultativa (SES Eldorado) apresenta parcialmente assoreada, com sobrenadante e macrófitas demandando limpeza.

Situação atual: Durante a vistoria foi observada a presença de lodo, areia e macrófitas na lagoa facultativa da ETE Eldorado em especial nas áreas preferencias (Figura 2). Desta forma, recomendo pela manutenção da aplicação da penalidade de advertência.

Figura 2 - Presença de sobrenadantes e macrófitas na lagoa facultativa da ETE Eldorado.
