AGÊNCIA REGULADORA DE SANEAMENTO BÁSICO E INFRAESTRUTURA VIÁRIA DO
ESPÍRITO SANTO – ARSI

RELATÓRIO DE FISCALIZAÇÃO

RF/DT/GRS/002/2015

ASSUNTO: Fiscalização da prestação de serviços de esgotamento sanitário no município da Serra - SES Nova Carapina e Eldorado.

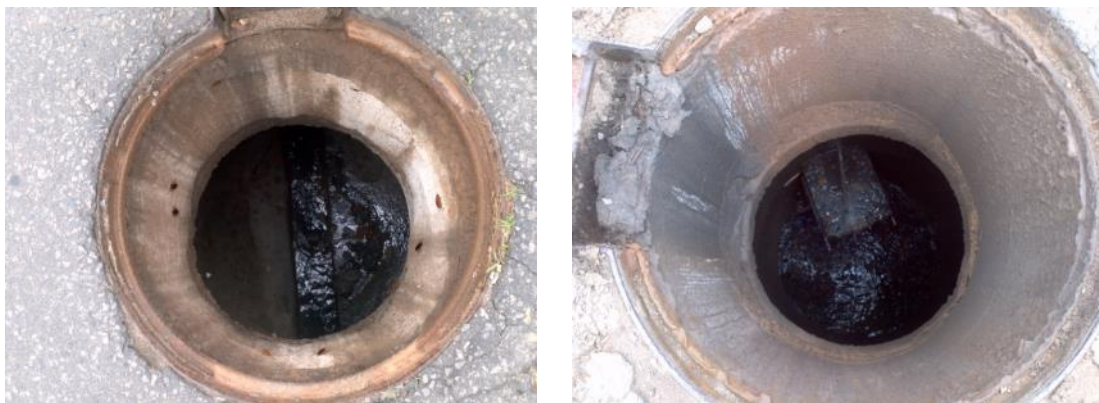
Em relação à fiscalização da rede de esgotamento sanitário, dois poços de visita (PV) foram vistoriados. Os mesmos foram selecionados por amostragem, considerando as ruas com maior propensão a obstruções. Os PV's (Figura 4) escolhidos para o Sistema de Nova Carapina localizam-se na Rua Teófilo Otoni, em Nova Carapina I, e se encontravam devidamente identificados, protegidos e em condição satisfatória de funcionamento.

Figura 4- Poços de Visita (PV's) vistoriados na Rua Teófilo Otoni, no Sistema de Esgotamento Sanitário Nova Carapina.

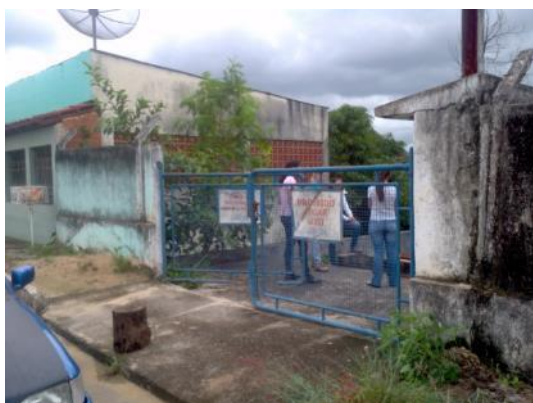
- **EEEB Nova Carapina I** – A estação elevatória não se encontra devidamente identificada (Figura 5) e seu estado de conservação e manutenção demanda melhoria. Observou-se resíduos acumulados no poço de sucção (Figura 6) e fiação elétrica exposta (Figura 7) nas bombas. Também, notou-se que o poço de

Figura 5 - EEB Nova Carapina I sem identificação adequada.

- C4.** A EEEB Nova Carapina I (SES Nova Carapina) possui identificação precária e demanda manutenção e conservação de seus componentes. Possui sólidos grosseiros acumulados no poço de sucção e no gradeamento. Contém fiação elétrica exposta nas bombas e cobertura inadequada do poço de sucção.

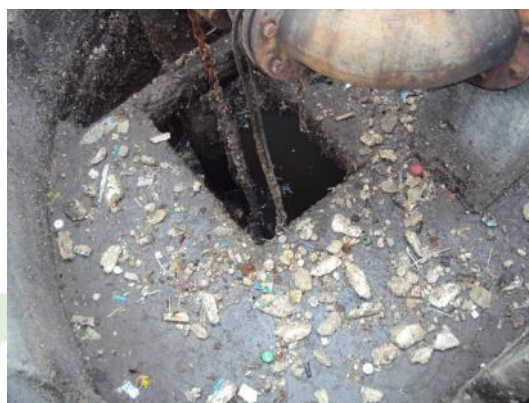
Figura 6 - Resíduos acumulados no poço da EEB Nova Carapina I.

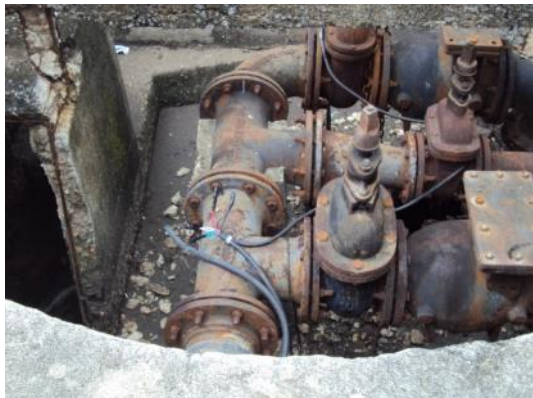
Figura 7 - Detalhe para fiação elétrica exposta na EEB Nova Carapina I.

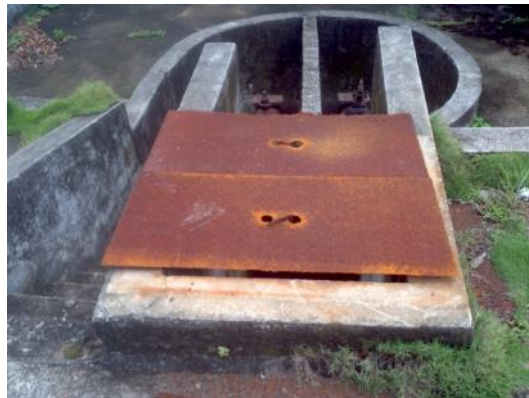
sucção não possui cobertura adequada, ficando completamente exposto (Figura 8). Possui 2 bombas, sendo que as mesmas trabalham em revezamento e também possui gradeamento, entretanto, no momento da vistoria, o mesmo encontrava-se com excesso de sólidos grosseiros acumulado (Figura 9). O painel elétrico estava em boas condições de funcionamento e conservação, porém não apresentava sinalização de risco de choque elétrico. (Figura 10).

Figura 8 - Poço de sucção descoberto e tampa inadequada na EEB Nova Carapina I.

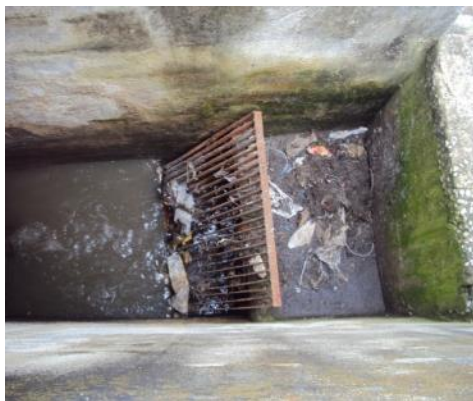
Figura 9 - Gradeamento com resíduo acumulado na EEEB Nova Carapina I.

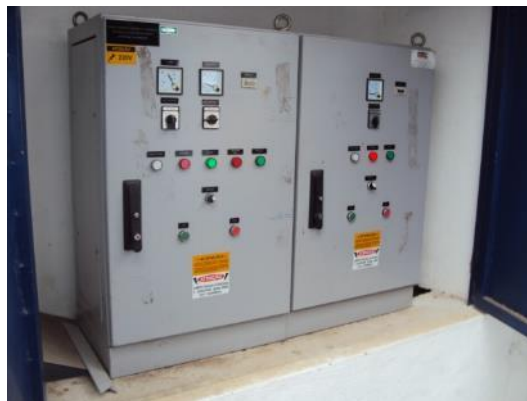
Figura 10 - Painel de controle da EEEB Nova Carapina I em bom estado de conservação.

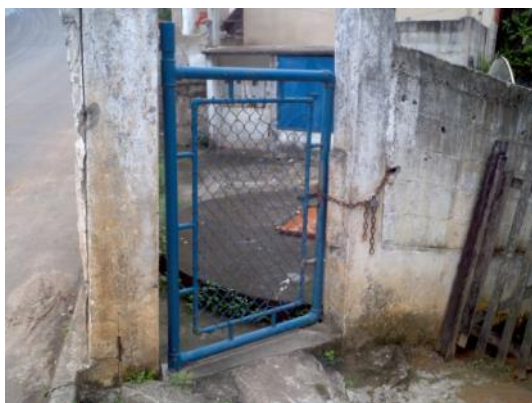
- **EEEB Nova Carapina II** – A estação elevatória não possui identificação (Figura 11), não possui bomba reserva e seu estado de conservação e manutenção demanda melhoria. Possui gradeamento para remoção de sólidos grosseiros, entretanto, no momento da vistoria, o mesmo encontrava-se com resíduos acumulados (Figura 12). Além disso, notou-se a presença de uma ligação irregular lançando esgoto diretamente nesta unidade (Figura 13). O último Poço de Visita antes da EEEB Nova Carapina II se encontrava dentro da área desta, estava sem cobertura adequada e possuía ligação irregular (Figura 14). O poço de sucção encontrava-se coberto (Figura 15) e o painel elétrico estava em boas condições de funcionamento e conservação, porém não apresentava sinalização de risco de choque elétrico. (Figura 16).

Figura 11 - Ausência de identificação na EEEB Nova Carapina II.

- C5.** A EEEB Nova Carapina II (SES Nova Carapina) não possui identificação, não possui bomba reserva e demanda manutenção e conservação de seus componentes. Possui sólidos grosseiros acumulados no gradeamento, ausência de tampa no

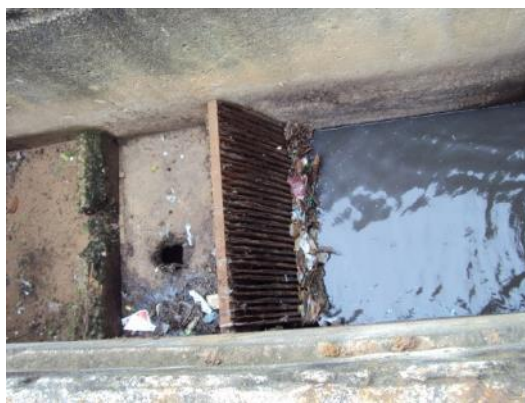
Figura 12 – Gradeamento com resíduo acumulado na EEEB Nova Carapina II.

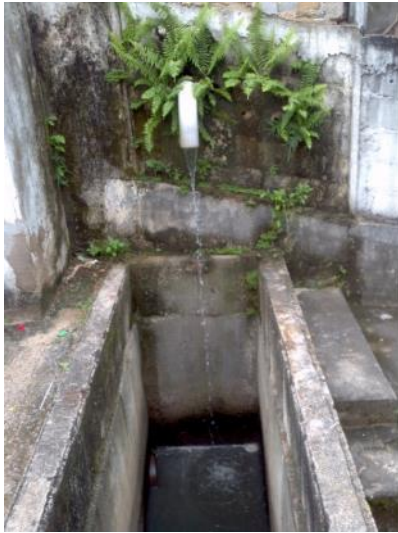
Figura 13 - Ligeira irregular no gradeamento da EEB Nova Carapina II.

último poço de visita e duas ligações irregulares de esgoto lançando direto na EEEB.

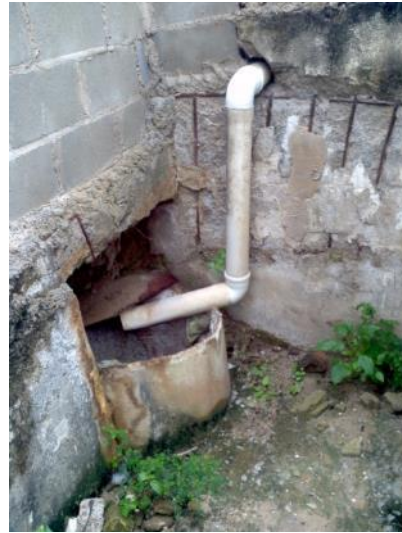
Figura 14 - Último PV antes do poço de sucção da EEB Nova Carapina II sem cobertura e com ligação irregular.

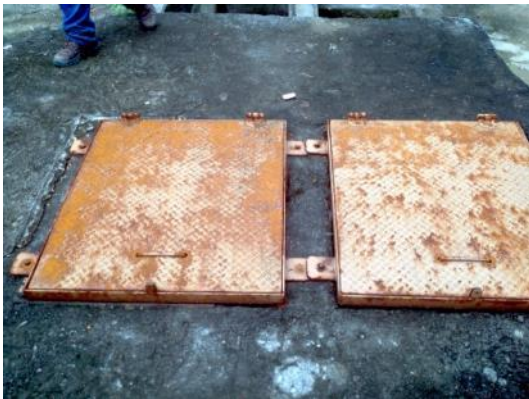
Figura 15 - Tampas do poço de sucção da EEB Nova Carapina II.

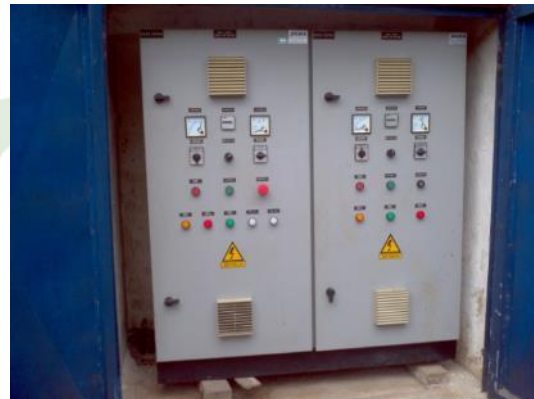
Figura 16 - Painel de controle da EEB Nova Carapina II em bom estado de conservação.

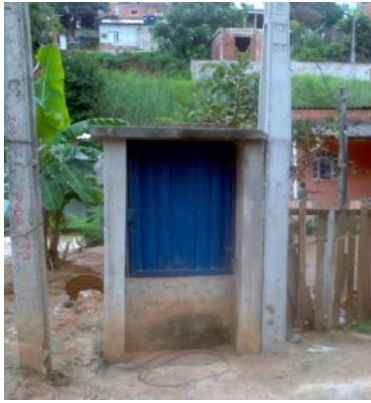
- **EEEB Águas Formosas** – A estação elevatória está instalada na rua, que não é pavimentada, e não possui identificação (Figura 17). Opera com duas bombas, sendo que as mesmas trabalham em revezamento e não possui mecanismo para remoção de sólidos grosseiros. A cobertura está adequada, porém o estado de conservação e manutenção demandam melhorias. Observou-se a presença de fiação elétrica exposta no poço (Figura 18) e também no painel elétrico (Figura 19). Ainda, este último não apresentava sinalização de risco de choque elétrico. No momento da vistoria, o poço de visita que antecede o poço de sucção encontrava-se com a tampa recentemente instalada e a proteção da mesma estava feita de forma provisória (Figura 20).

Figura 17 - EEBB Águas Formosas sem identificação.

- C6.** A EEEB Águas Formosas (SES Nova Carapina) não possui identificação, não possui mecanismo de remoção de sólidos grosseiros e demanda manutenção e conservação de seus componentes. Há presença de fiação elétrica exposta no poço de sucção e no painel elétrico.

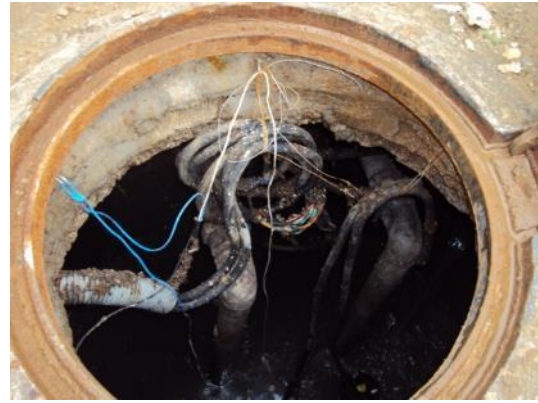
Figura 18 - Fiação exposta no Poço de Sucção da EEBB Águas Formosas.

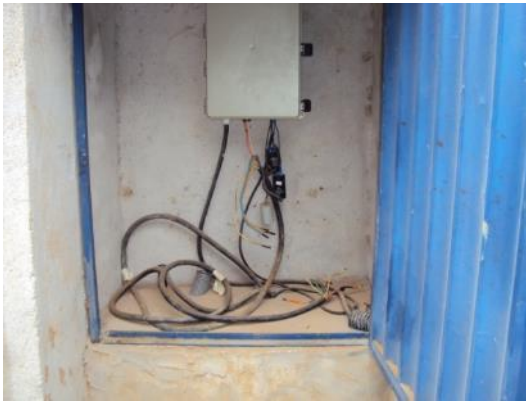
Figura 19 - Fiação exposta no Pannel de controle da EEBB Águas Formosas.

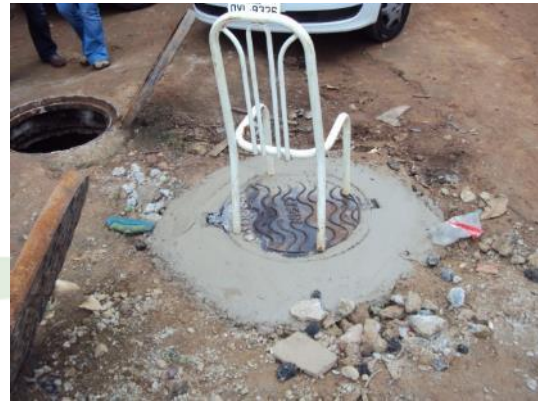
Figura 20 - Proteção improvisada da tampa do Poço de Visita da EEBB Águas Formosas.

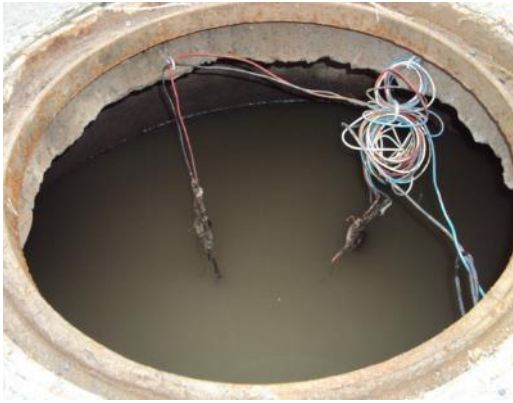
Figura 21 - Poço de sucção cheio, bomba inoperante e fiação exposta na EEEB Andrelândia.

- C7.** A EEEB Andrelândia (SES Nova Carapina) não possui identificação, não possui mecanismo de remoção de sólidos grosseiros, não possui bomba reserva, a bomba instalada não estava operando durante a vistoria e demanda manutenção e conservação de seus componentes. Há presença de fiação elétrica exposta no poço de sucção e o painel elétrico não estava devidamente instalado.

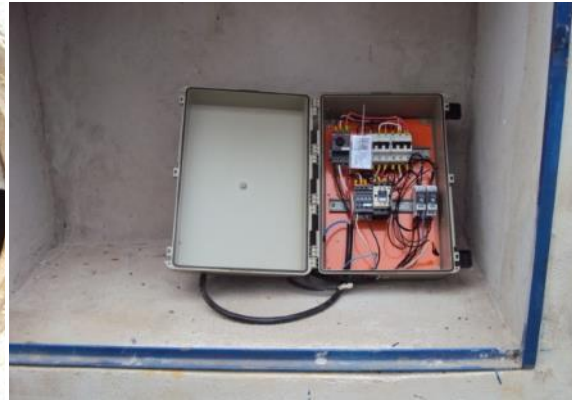
Figura 22 - Painel de controle com fixação inadequada na EEEB Andrelândia.

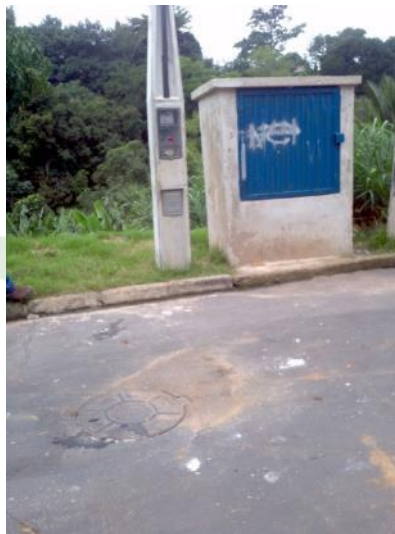
- **EEEB Andrelândia** – A estação elevatória está instalada na rua e não possui identificação (Figura 23). Não possui bomba reserva e não possui mecanismo para remoção de sólidos grosseiros. A cobertura está adequada, porém seu estado de conservação e manutenção demandam melhorias. No momento da visita técnica a estação não estava em operação, pois o bombeamento parou de funcionar (Figura 21). Mesmo assim foi possível observar a presença de fiação elétrica exposta no poço e a fixação do painel não estava adequada, estando o mesmo apoiado no fundo da casa de proteção (Figura 22). Além disso, não apresentava sinalização de risco de choque elétrico.

Figura 23 - EEEB Andrelândia sem identificação.

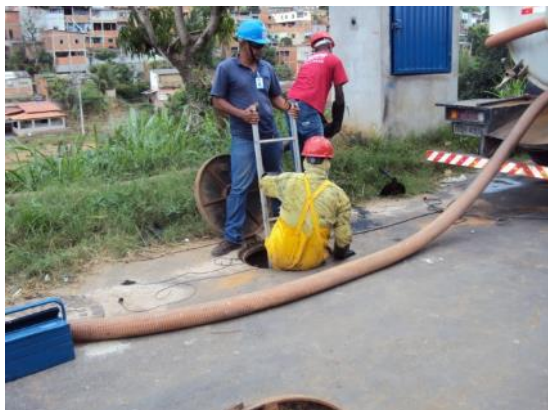
- **EEEB Matias Barbosa** – A estação elevatória também está instalada na rua e não possui identificação (Figura 24). Não há bomba reserva, nem mecanismo para remoção de sólidos grosseiros. A cobertura está adequada, porém o estado de conservação e manutenção demandam melhorias. No momento da visita técnica a estação estava em manutenção (Figura 25). Mesmo assim foi possível observar a presença de fiação elétrica exposta no poço. No painel elétrico não havia sinalização de risco de choque elétrico.

Figura 24 - EEBB Matias Barbosa em manutenção.

- C8.** A EEEB Matias Barbosa (SES Nova Carapina) não possui identificação, não possui bomba reserva, não possui mecanismo de remoção de sólidos grosseiros e demanda manutenção e conservação de seus componentes. Há presença de fiação elétrica exposta no poço de sucção.

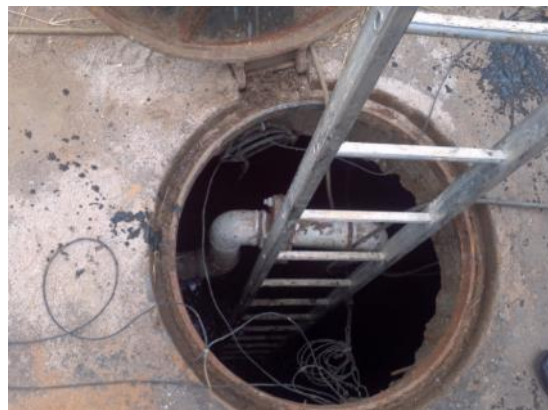
Figura 25 – Detalhe da fiação exposta na EEBB Matias Barbosa.

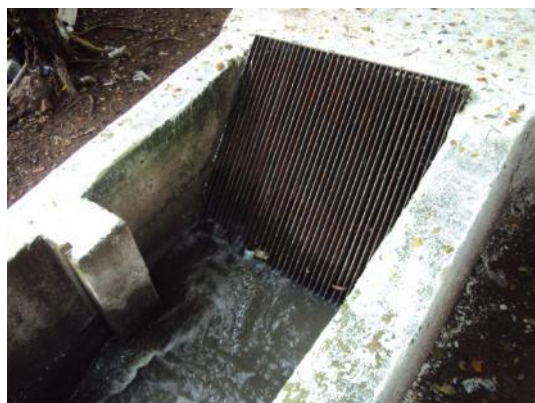
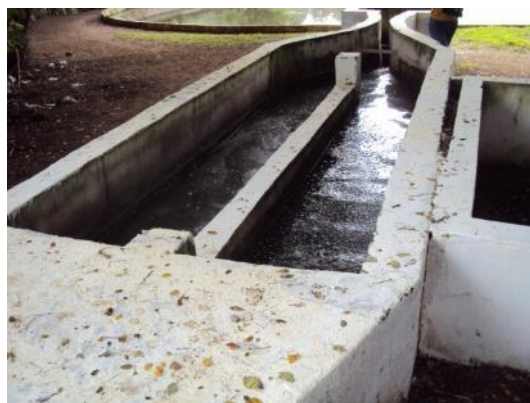
O tratamento preliminar do Sistema Nova Carapina é composto por gradeamento e caixa de areia. Esta etapa apresenta-se com estado de conservação adequada (Figura 26 e Figura 27). Os sólidos grosseiros coletados no gradeamento são encaminhados para Unidade Gerenciadora de Resíduos (UGR). Já o material sólido acumulado na caixa de areia é removido por caminhão vácuo, conforme demanda identificada pelo operador.

Figura 26 - Gradeamento da ETE Nova Carapina.

Figura 27 - Caixa de Areia da ETE Nova Carapina.

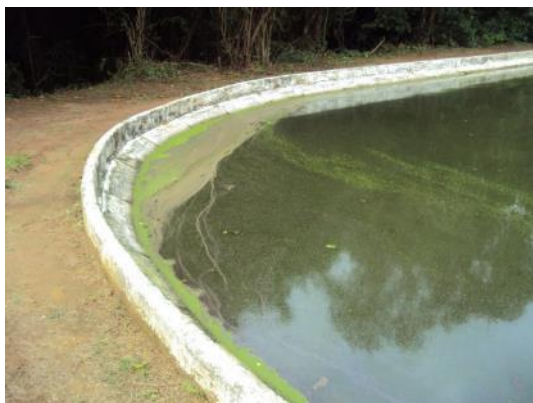
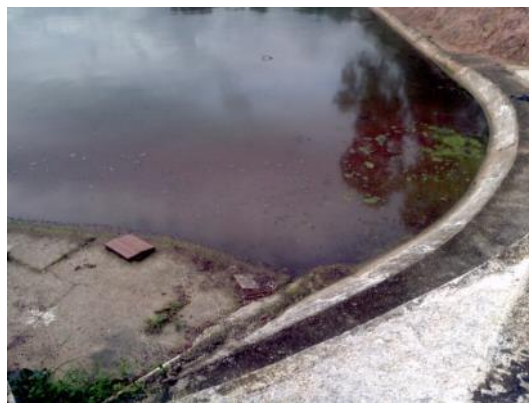
Após passar pelo tratamento preliminar, o efluente segue para lagoa anaeróbia e em seguida para lagoa facultativa. Esta apresentava lodo sobrenadante que deveria ser retirado (Figura 28 e Figura 29). Além disso, observou-se que as caixas de resíduos não

Figura 28 - Sobrenadante na lagoa facultativa da ETE Nova Carapina.

Figura 29 - Sobrenadante na lagoa facultativa da ETE Nova Carapina.

- C10.** A Lagoa facultativa do SES Nova Carapina apresenta sobrenadante, necessitando de manutenção.
- C11.** As caixas de resíduos do SES Nova Carapina apresentam material acumulado, demandando manutenção adequada.

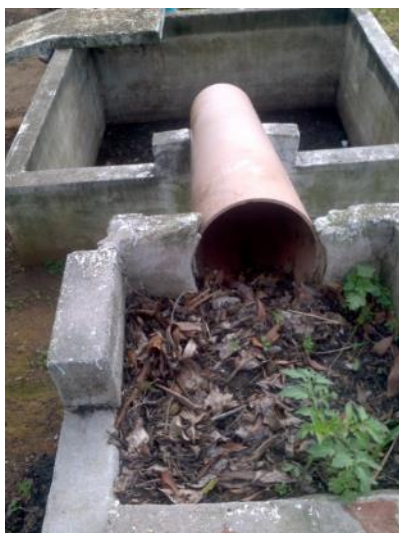
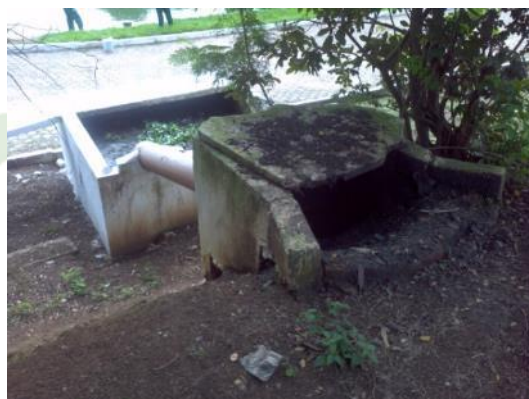
estavam com manutenção adequada, apresentando acúmulo de material (Figura 30 e Figura 31).

Figura 30 - Caixa de resíduos da ETE Nova Carapina com material acumulado.

Figura 31 - Outra caixa de resíduos da ETE Nova Carapina.

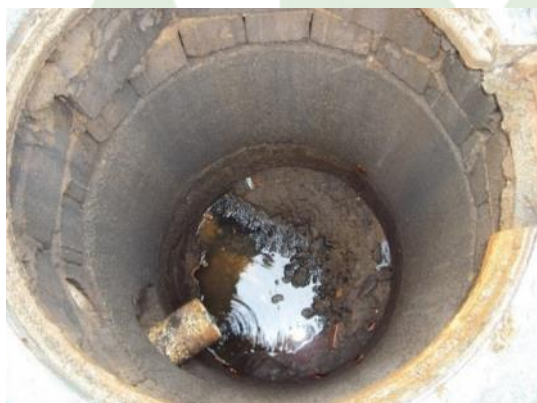
Foi vistoriado um poço de visita (PV) na rua Palmeiras, em Cidade Pomar, selecionada por amostragem dentre as ruas com maior propensão a obstruções (Figura 35). O PV se encontrava identificado, protegido e em condições satisfatórias.

Figura 35 - Poço de Visita – Rua Palmeiras.

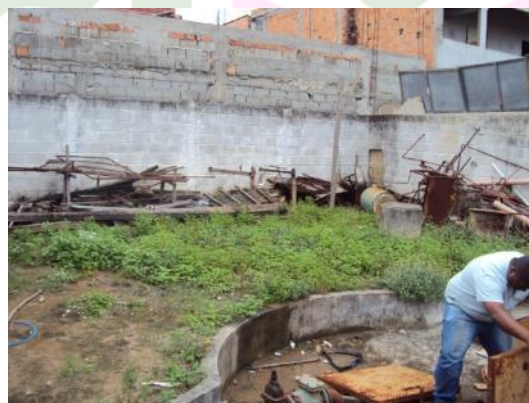
- **EEEB Cidade Pomar:** Não possui identificação (Figura 37) e bomba reserva, a área do entorno apresenta más condições de conservação, com grande quantidade de resíduos e entulho (Figura 36). Demanda manutenção dos seus componentes, inclusive das tampas do poço de sucção (Figura 38) que estão enferrujadas e do painel de controle (Figura 39). Observou-se que o acesso para manutenção e limpeza do gradeamento é difícil, o que pode justificar a grande quantidade de sólidos grosseiros no poço de sucção (Figura 40). Por fim, notou-se a presença de fiação elétrica exposta no barrilete das bombas.

Figura 36 - Entulho na área interna da EEEB Cidade Pomar.

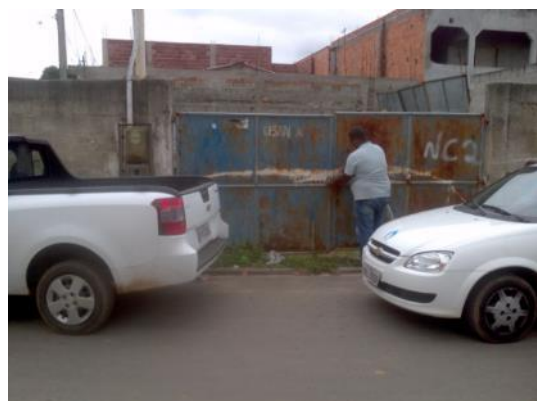
Figura 37 - Ausência de identificação na EEEB Cidade Pomar.

- C14.** EEEB Cidade Pomar (SES Eldorado) não possui identificação, não possui bomba reserva e a área do entorno apresenta más condições de conservação, com

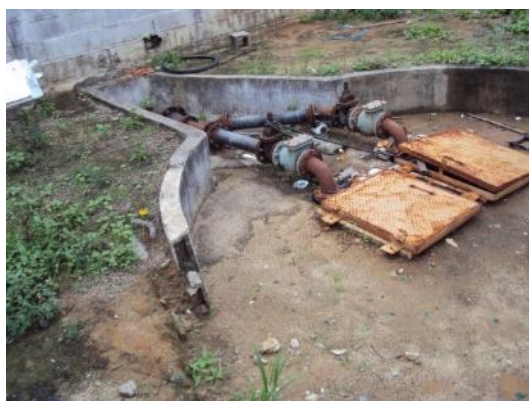
Figura 38 - Tampas do poço de sucção da EEEB Cidade Pomar.

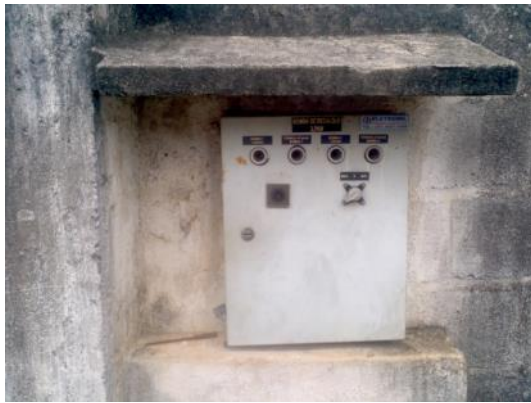
Figura 39 - Painel de controle da EEB Cidade Pomar.

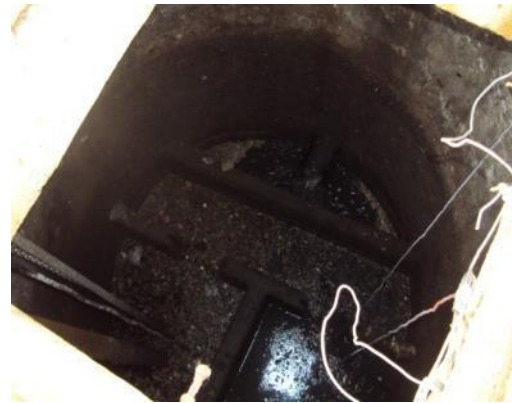
Figura 40 - Poço de sucção da EEB Cidade Pomar com excesso de sólidos grosseiros.

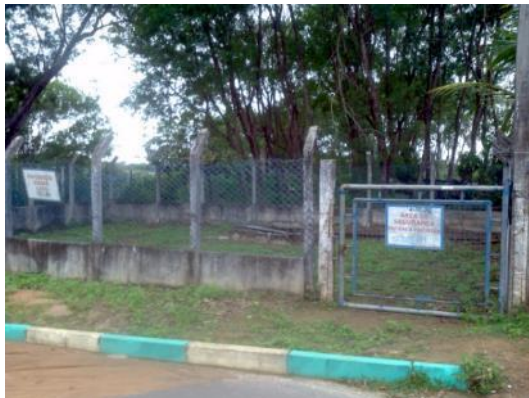
- **EEEB Novo Porto Canoa I:** Não possui bomba reserva, não possui mecanismo para remoção de sólidos grosseiros, a área do entorno apresenta más condições de conservação e a identificação está precária (Figura 41). Demanda manutenção dos seus componentes, inclusive das tampas do poço de sucção (Figura 42) e painel de controle (Figura 43).

Figura 41 - EEB Novo Porto Canoa I.

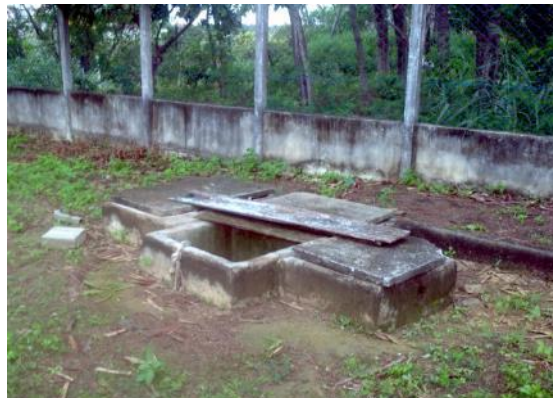
Figura 42 - Poço de sucção da EEB Novo Porto Canoa I.

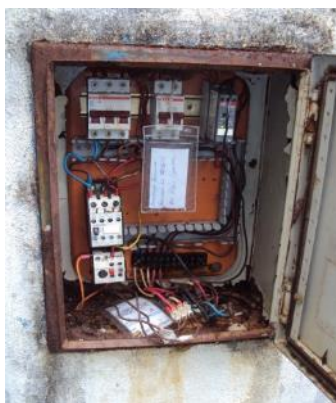
Figura 43 - Painel de controle da EEBB Novo Porto Canoa I.

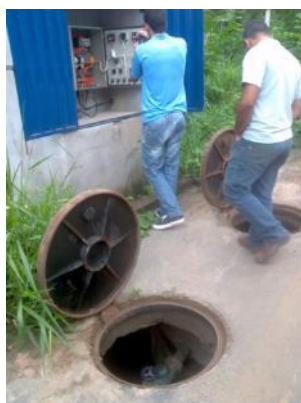
- **EEEB Novo Porto Canoa III:** A elevatória localiza-se na rua e não possui identificação (Figura 44). Possui bomba reserva e o painel de controle apresentava bom estado de conservação (Figura 45), no entanto, não apresenta mecanismos para remoção de sólidos grosseiros na entrada da elevatória (Figura 46).

Figura 44 - EEBB Novo Porto Canoa III.

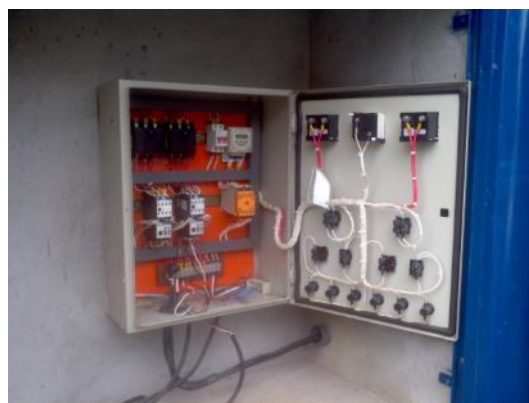
Figura 45 - Painel de controle da EEBB Novo Porto Canoa III.

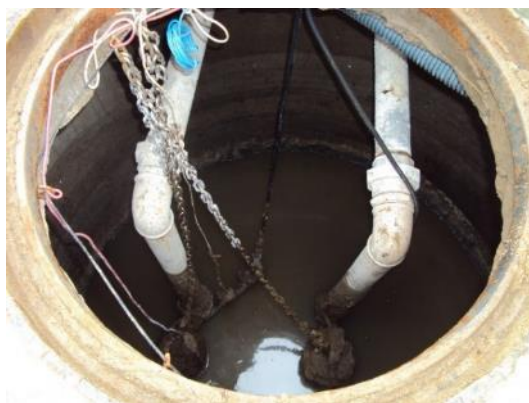
Figura 46 - Poço de sucção da EEEB Novo Porto Canoa III.

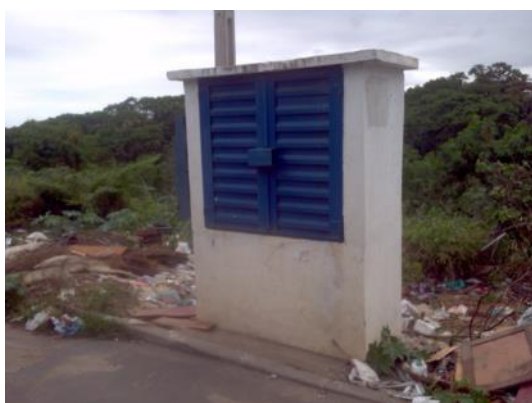
- **EEEB Novo Porto Canoa IV:** A elevatória localiza-se na rua, não possui identificação (Figura 47), não apresenta bomba reserva e mecanismos para remoção de sólidos grosseiros (Figura 48). O painel de controle apresenta bom estado de conservação (Figura 49).

Figura 47 - EEEB Novo Porto Canoa IV.

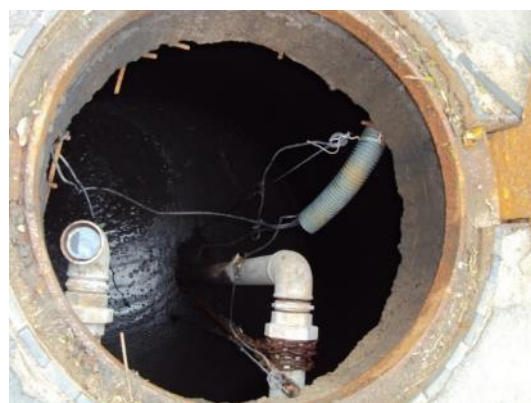
Figura 48- Poço de sucção da EEEB Novo Porto Canoa IV.

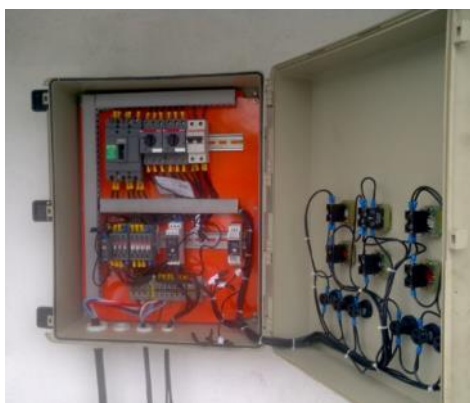
Figura 49 - Painel de controle da EEEB Novo Porto Canoa IV.

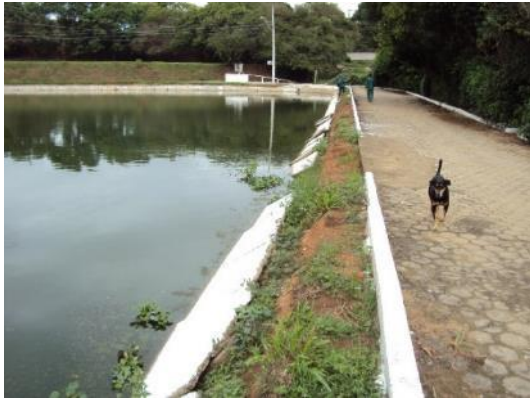
O acesso à ETE apresenta boas condições, o local está devidamente identificado e parcialmente cercado, entretanto, observou-se a presença animais dentro dos limites da ETE (Figura 50). A edificação de apoio para os operadores se encontra em condições satisfatórias, com água potável e material de higiene (Figura 51).

Figura 50 - Animal dentro dos limites da ETE Eldorado.

- C18.** Presença de animais dentro dos limites da ETE Eldorado e Nova Carapina.
- C19.** Há vazamento de esgoto próximo a caixa de passagem da primeira entrada de efluente da ETE Eldorado e tubulação exposta.

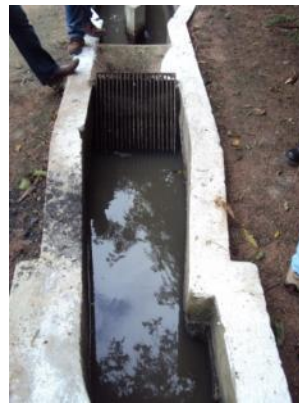
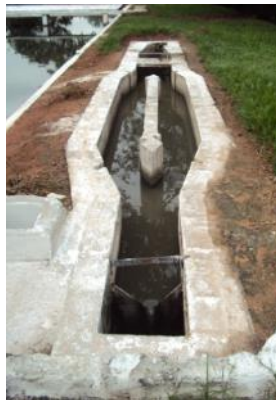
A ETE Eldorado (Figura 52) possui três chegadas de efluentes com gradeamento, caixa de areia e vertedor (Figura 53, Figura 54 e Figura 55). Na caixa de passagem próxima à primeira entrada de efluentes da ETE Eldorado havia vazamento de esgoto bruto no solo e tubulação exposta (Figura 56 e Figura 57). Os sólidos grosseiros coletados no gradeamento e nas lagoas são armazenados temporariamente em caixa de resíduos e destinada para a Unidade Gerenciadora de Resíduos (UGR). Já o material sólido acumulado na caixa de areia é removido por caminhão vácuo, conforme demanda identificada pelo operador, sendo o resíduo destinado também para a UGR.

Figura 53 - Tratamento preliminar da entrada 1 de esgoto da ETE Eldorado.

Figura 54 - Tratamento preliminar da entrada 2 de esgoto da ETE Eldorado.

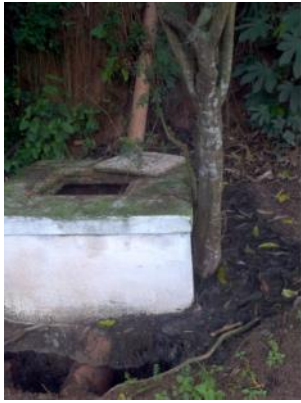
Figura 56 - Caixa de inspeção próximo à entrada 1 de esgoto da ETE Eldorado com vazamento de esgoto bruto no solo.

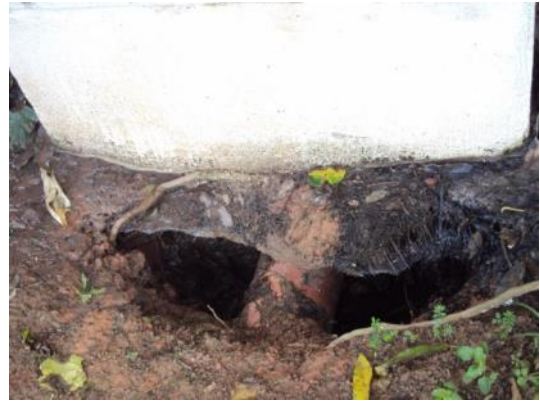
Figura 57 - Tubulação exposta próximo a entrada 1 da ETE Eldorado.

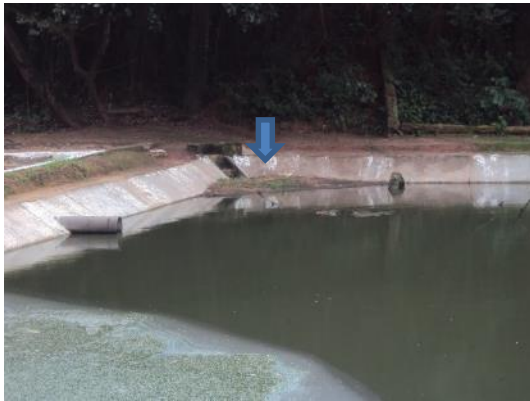
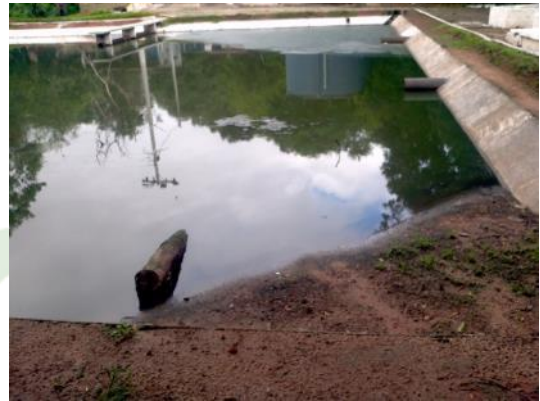
A lagoa anaeróbia apresenta-se parcialmente assoreada (Figura 58 e Figura 59) e a lagoa facultativa apresenta-se com sobrenadantes e macrófitas, demandando limpeza (Figura 60 e Figura 61). Parte da proteção dos taludes internos da lagoa facultativa estava com condições insatisfatórias, apresentando fendas e aberturas, necessitando de manutenção e/ou reposição (Figura 62).

Figura 58 - Lagoa anaeróbia assoreada da ETE Eldorado.

Figura 59 - Detalhe do assoreamento na lagoa anaeróbia da ETE Eldorado.

- C20.** A lagoa anaeróbia (SES Eldorado) apresenta-se parcialmente assoreada, demandando limpeza.
- C21.** A lagoa facultativa (SES Eldorado) apresenta-se parcialmente assoreada, com sobrenadante e macrófitas demandando limpeza.

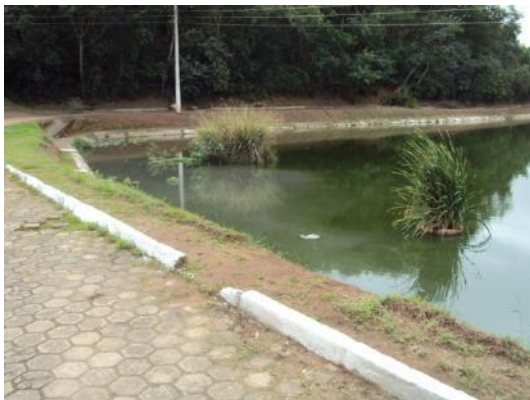
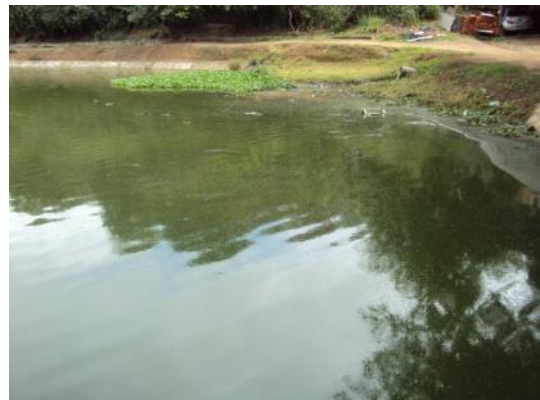
Figura 60 - Macrófitas na lagoa facultativa da ETE Eldorado.

Figura 61 - Assoreamento e macrófitas na lagoa facultativa da ETE Eldorado.

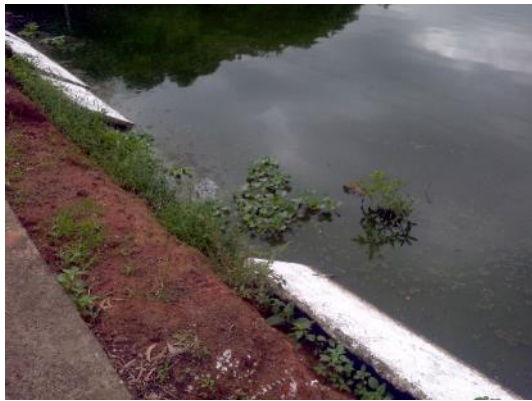
Figura 62 - Condição insatisfatória da proteção do talude interno da lagoa facultativa da ETE Eldorado.

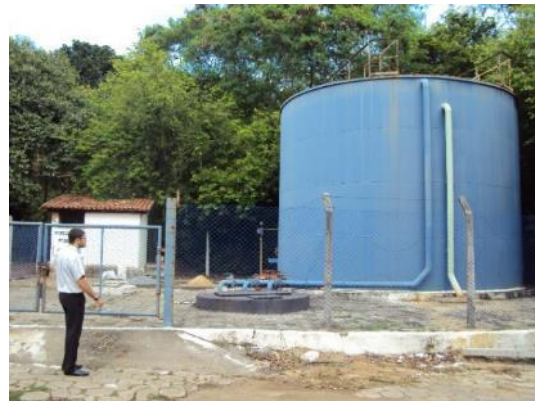
O reator UASB estava inacessível à vistoria e apresentava más condições de conservação e operação (Figura 63) e risco aos operadores. O leito de secagem estava sem operação no desaguamento de lodo, sendo utilizado para armazenagem de resíduos da poda de árvores, o que indica ausência de descarte de lodo excedente do reator UASB (Figura 64).

Figura 63 - Reator UASB sem acesso da ETE Eldorado.

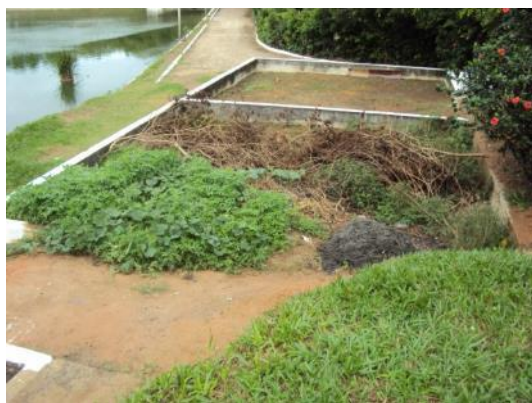
Figura 64 - Leito de secagem com ausência de desaguamento de lodo da ETE Eldorado.

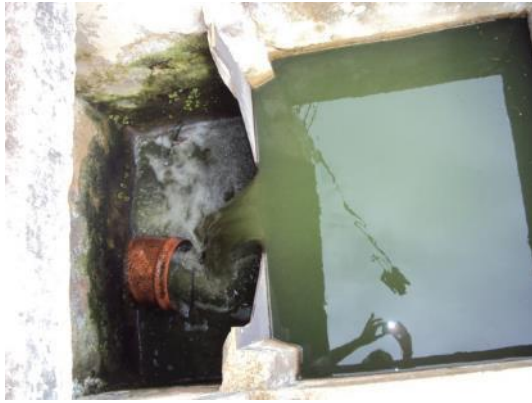
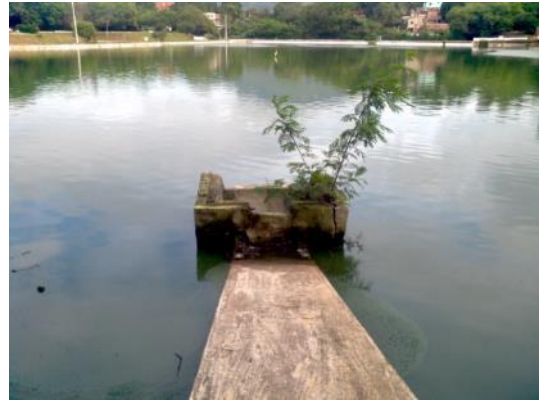
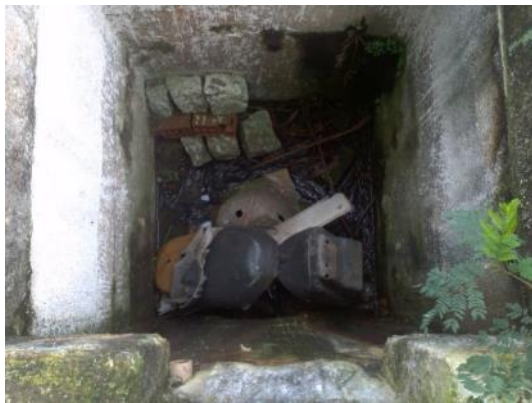
A lagoa facultativa possui duas saídas de efluentes, no entanto uma das caixas de saída estava obstruída e com excesso de resíduos sólidos (Figura 65, Figura 66 e Figura 67). O efluente final dos dois SES analisados neste relatório (Eldorado e Nova Carapina) é destinado ao córrego Barro Branco (Figura 68).

Figura 65 - Saída 1 de esgoto da lagoa facultativa da ETE Eldorado.

Figura 66 - Saída 2 de esgoto da lagoa facultativa da ETE Eldorado.

Figura 67 - Detalhamento da saída 2 de esgoto da lagoa facultativa da ETE Eldorado.

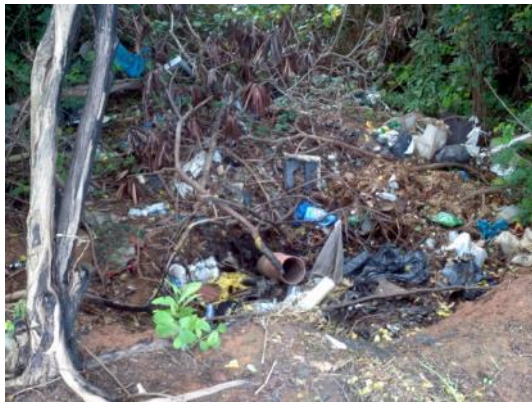
Na área comum às ETES Eldorado e Nova Carapina havia acúmulo de lixo (Figura 69) e uma abertura no local referente ao sistema de drenagem que colocava em risco o trânsito de pessoas e operadores (Figura 70 e Figura 71).

Figura 69 - Acumulo de lixo ao redor da lagoa facultativa da ETE Eldorado.

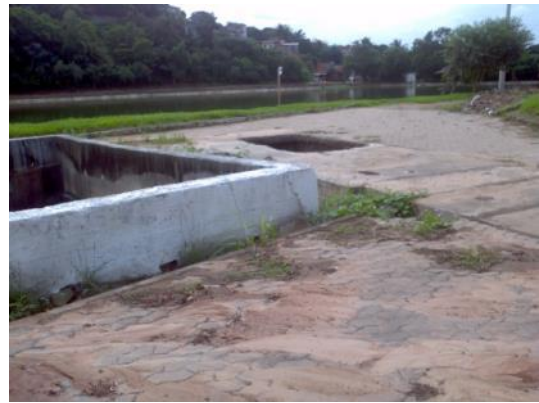
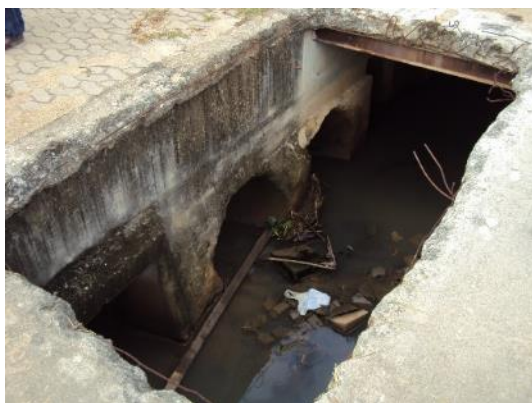
Figura 70 - Abertura na área comum às ETES Eldorado e Nova Carapina referente ao sistema de drenagem.

Figura 71 - Detalhamento da abertura no sistema de drenagem na área comum das ETES Eldorado e Nova Carapina.
