RELATÓRIO DE FISCALIZAÇÃO

RF/DT/GRS/001/2016

ASSUNTO: Fiscalização da prestação de serviços de Esgotamento Sanitário no município da Serra - SES Alphaville Jacuhy.

PRESTADOR DE SERVIÇOS: Companhia Espírito Santense de Saneamento – CESAN

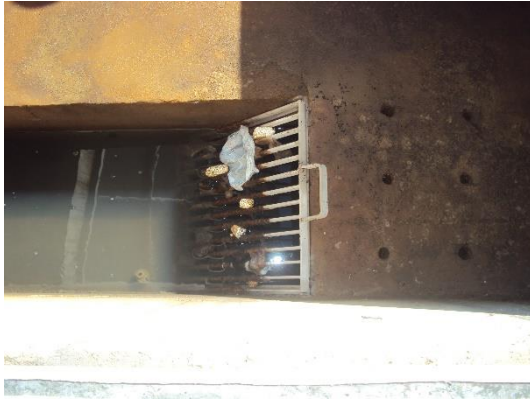
- **EEEB ETE:** localizada dentro da ETE Alphaville Jacuhy, possui mecanismo de remoção de sólidos grosseiros/gradeamento (Figura 2) e caixa de areia (Figura 3), que demandam limpeza. Possui biofiltro (Figura 4) para tratamento dos gases formados no preliminar, entretanto o mesmo estava inoperante. A elevatória opera com duas bombas. O painel de controle apresenta boas condições, entretanto está sem sinalização de risco de choque elétrico (Figura 5).

Figura 2 - Gradeamento da EEEB ETE.

- C3.** Na EEEB ETE o mecanismo de remoção de sólidos grosseiros demanda limpeza, o biofiltro está inoperante e o painel de controle está sem sinalização de risco de choque elétrico.

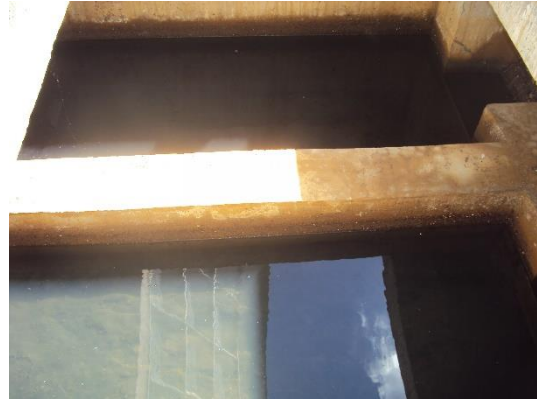
Figura 3 – Caixa de areia da EEEB ETE.

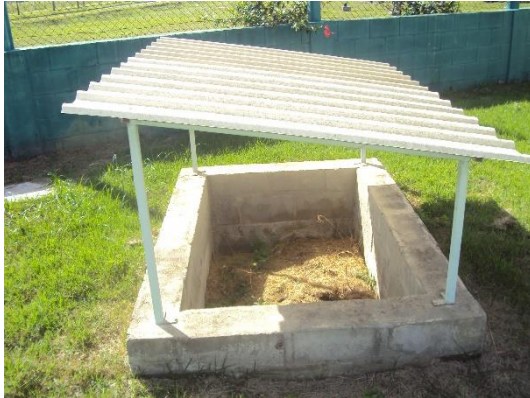
Figura 4 – Biofiltro da EEEB ETE.

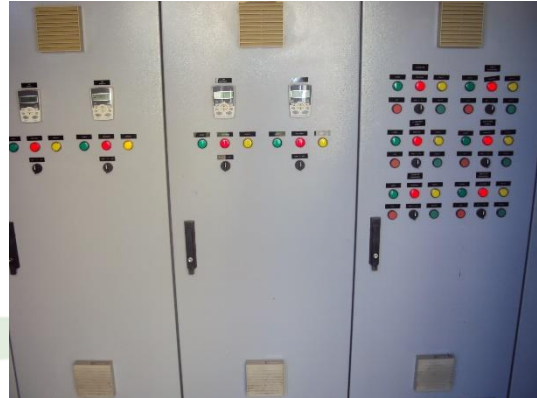
Figura 5 - Painel da EEEB ETE sem sinalização de risco de choque elétrico.

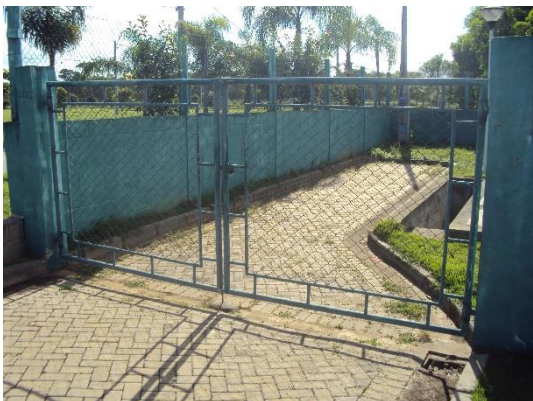
- **EEEB I:** Não possui identificação na entrada (Figura 6), possui mecanismo de remoção de sólidos grosseiros/gradeamento e caixa de areia (Figura 7), sendo que a caixa de areia demanda limpeza. Possui biofiltro (Figura 8) para tratamento dos gases formados no preliminar, entretanto o mesmo estava inoperante. Além disso, a bomba do biofiltro não estava acessível. A elevatória opera com duas bombas. O painel de controle apresenta boas condições, entretanto está sem sinalização de risco de choque elétrico (Figura 9).

Figura 6 - Entrada da EEBB I sem identificação.

- C4.** Na EEEB I não há identificação, a caixa de areia demanda limpeza, o biofiltro está inoperante, a bomba do biofiltro não estava acessível e o painel de controle está sem sinalização de risco de choque elétrico.

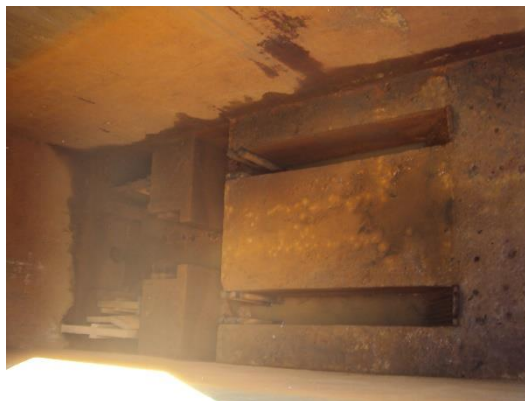
Figura 7 – Gradeamento e caixa de areia da EEBB I.

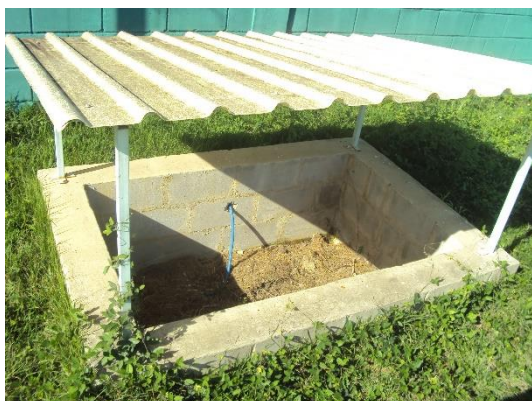
Figura 8 – Biofiltro da EEBB I.

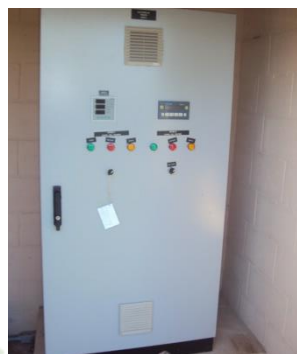
Figura 9 – - Painel da EEBB I sem sinalização de risco de choque elétrico.

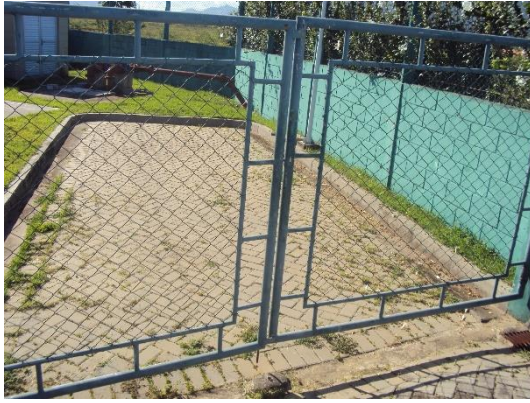
- **EEEB H:** Não possui identificação na entrada (Figura 10), possui mecanismo de remoção de sólidos grosseiros/gradeamento e caixa de areia (Figura 11). Possui biofiltro (Figura 12) para tratamento dos gases formados no preliminar, entretanto o mesmo estava inoperante. A elevatória opera com duas bombas. O painel de controle apresenta boas condições, entretanto está sem sinalização de risco de choque elétrico (Figura 13).

Figura 10 – Entrada da EEBB H sem identificação.

- C5.** Na EEEB H não há identificação, o biofiltro está inoperante e o painel de controle está sem sinalização de risco de choque elétrico.
- C6.** Na EEEB E não há identificação, o mecanismo de remoção de sólidos grosseiros demanda limpeza, o biofiltro está inoperante e o painel de controle está sem sinalização de risco de choque elétrico.

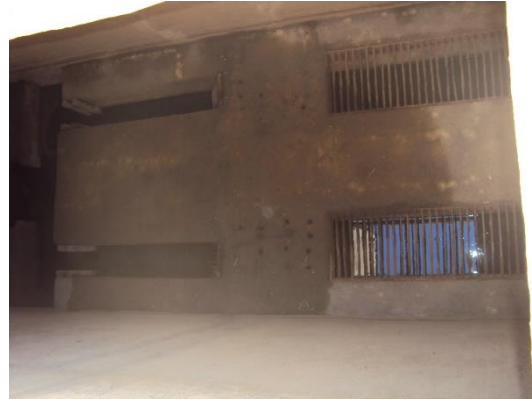
Figura 11 – Gradeamento e caixa de areia da EEBB H.

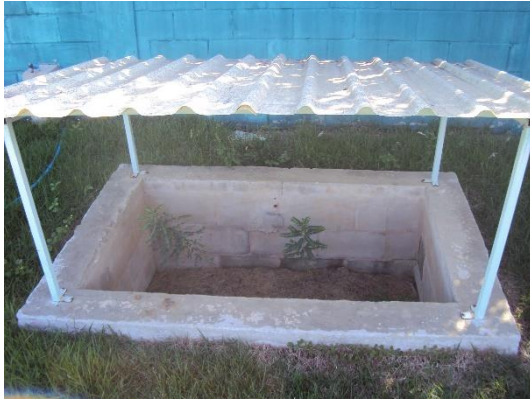
Figura 12 – Biofiltro da EEBB H.

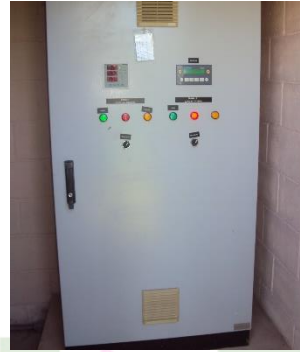
Figura 13 – Painel de controle da EEBB H.

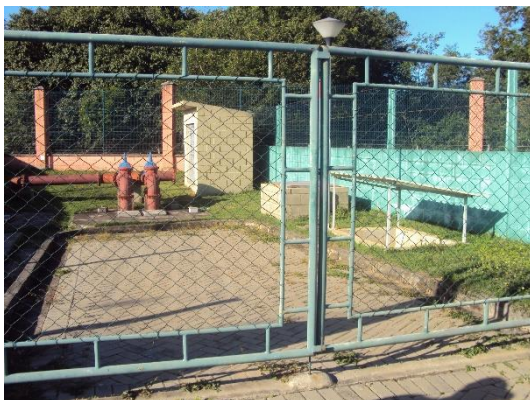
- EEBB E: Não possui identificação na entrada (Figura 14), possui mecanismo de remoção de sólidos grosseiros/gradeamento e caixa de areia (Figura 15 e Figura 16) que demandam limpeza. Possui biofiltro (Figura 17) para tratamento dos gases formados no preliminar, entretanto o mesmo estava inoperante. A elevatória opera com duas bombas. O painel de controle apresenta boas condições, entretanto está sem sinalização de risco de choque elétrico (Figura 18).

Figura 14 - Entrada da EEBB E sem identificação.

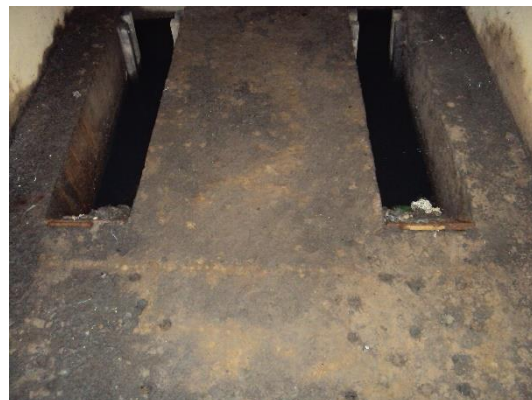
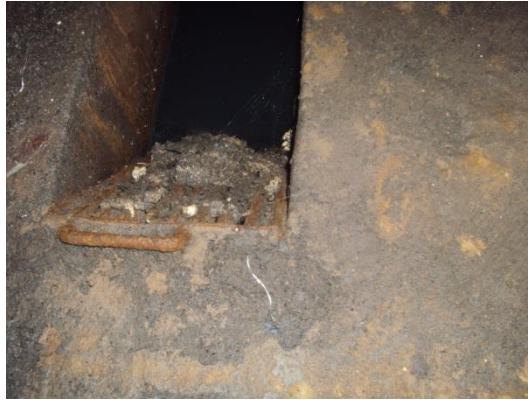
Figura 15 – Gradeamento e caixa de areia da EEBB E.

Figura 16 - Gradeamento com resíduos acumulados.

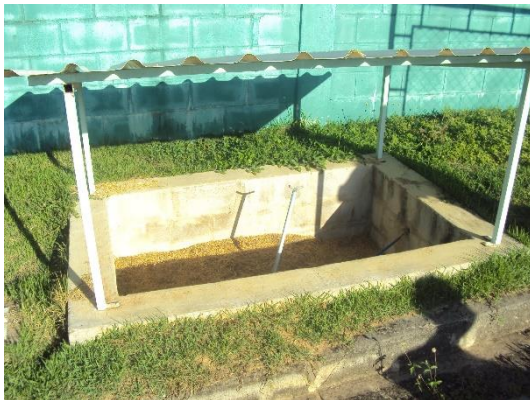
Figura 17 – Biofiltro da EEEB E.

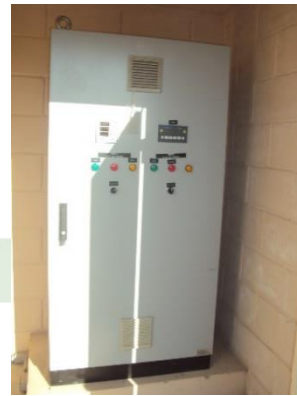
Figura 18 – Painel de controle da EEEB E.

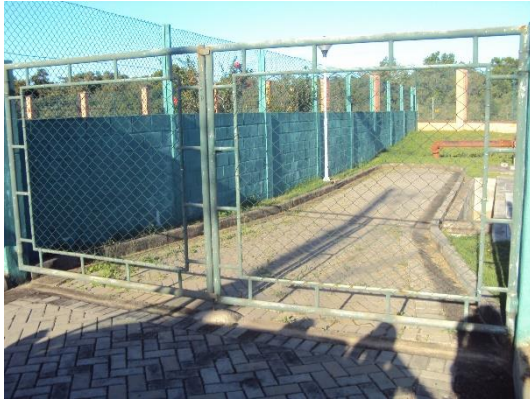
- **EEEB D:** Não possui identificação na entrada (Figura 19), possui mecanismo de remoção de sólidos grosseiros/gradeamento (Figura 20) e caixa de areia (Figura 21), sendo que a caixa de areia demanda limpeza. Possui biofiltro (Figura 22) para tratamento dos gases formados no preliminar, entretanto o mesmo estava inoperante. A elevatória opera com duas bombas. O painel de controle apresenta boas condições, entretanto está sem sinalização de risco de choque elétrico (Figura 23).

Figura 19 - Entrada da EEB D sem identificação.

- C7.** Na EEEB D não há identificação, a caixa de areia demanda limpeza, o biofiltro está inoperante e o painel de controle está sem sinalização de risco de choque elétrico.

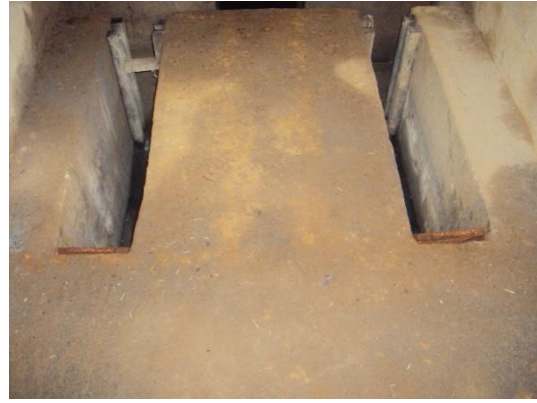
Figura 20 – Gradeamento da EEB D.

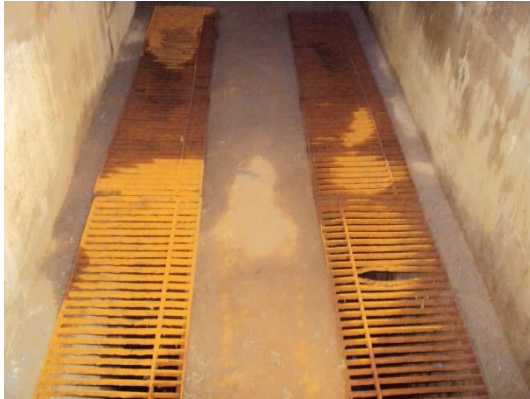
Figura 21 - Caixa de areia da EEB D.

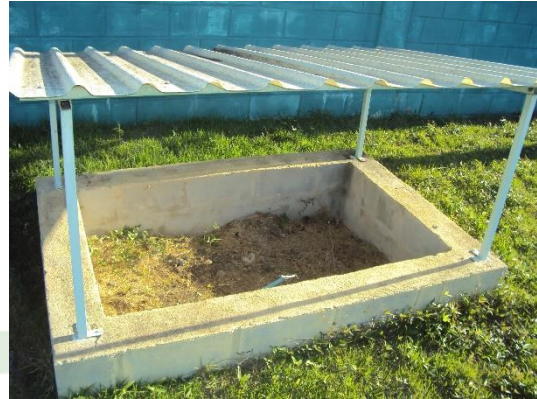
Figura 22 – Biofiltro da EEB D.

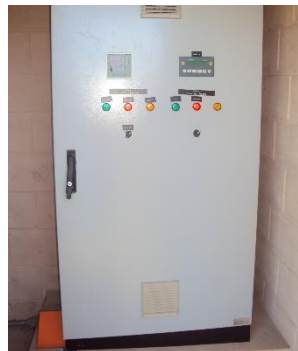
Figura 23 – Painel de controle da EEB D.

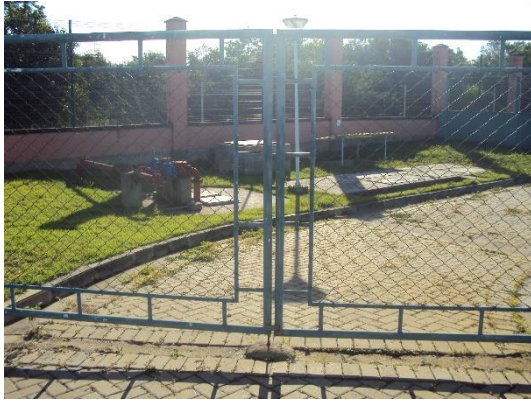
- **EEEB F:** Não possui identificação na entrada (Figura 24), possui mecanismo de remoção de sólidos grosseiros/gradeamento (Figura 25) e caixa de areia (Figura 26) sendo que o gradeamento demanda limpeza. Possui biofiltro (Figura 27) para tratamento dos gases formados no preliminar, entretanto o mesmo estava inoperante. A elevatória opera com duas bombas. O painel de controle apresenta boas condições, entretanto está sem sinalização de risco de choque elétrico (Figura 28).

Figura 24 - Entrada da EEB F sem identificação.

- C8.** Na EEEB F não há identificação na entrada, o gradeamento demanda limpeza, o biofiltro está inoperante e o painel de controle está sem sinalização de risco de choque elétrico.
- C9.** O tratamento terciário/desinfecção por UV está inoperante na ETE Alphaville Jacuhy.
- C10.** O local situado em baixo da escada do reator UASB apresenta indícios de vazamento de efluentes.
- C11.** O guarda-copo do reator UASB da ETE Alphaville Jacuhy demanda manutenção.
- C12.** O painel de controle dos compressores, biofiltro, raspadores de lodo e da recirculação do lodo está sem sinalização de risco de choque elétrico.
- C13.** Não foi possível acessar o ponto de lançamento de efluentes no copo receptor.

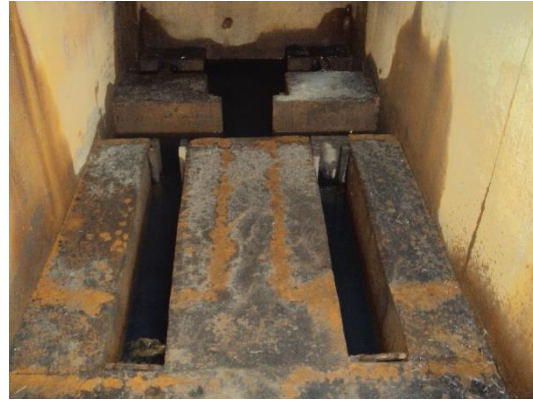
Figura 25 – Gradeamento da EEB F.

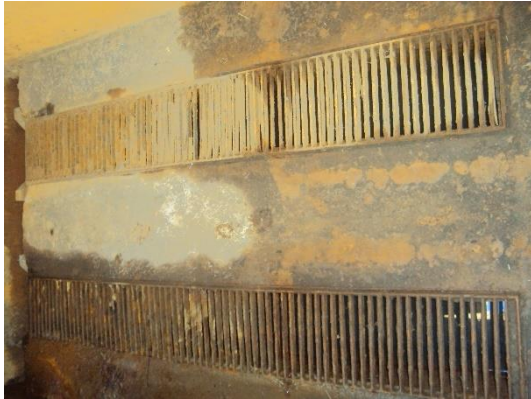
Figura 26 – Caixa de areia da EEB F.

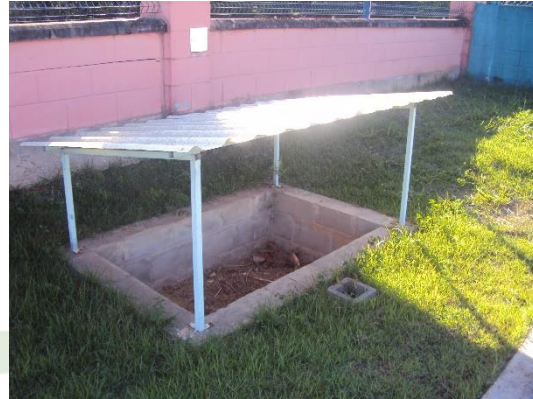
Figura 27 – Biofiltro da EEB F.

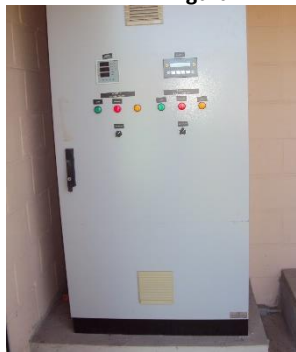
Figura 28 - Painel de controle da EEB F sem sinalização de risco de choque elétrico.

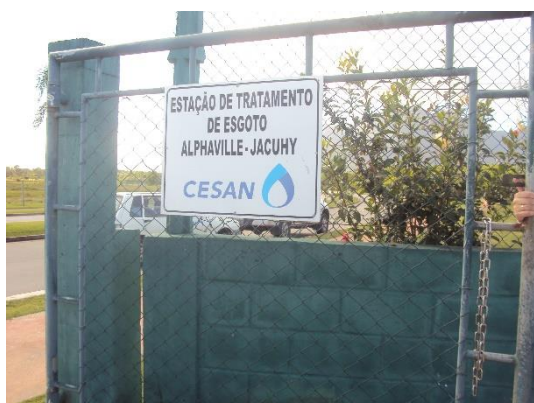
Com relação à estação de tratamento de esgotos Alphaville Jacuhy, há facilidade de acesso, o local está identificado (Figura 29), as condições de limpeza do pátio externo são satisfatórias. Não há edificação de apoio para os operadores, pois a ETE é operada por operação volante.

Figura 29 - Entrada da ETE Alphaville Jacuhy identificada.

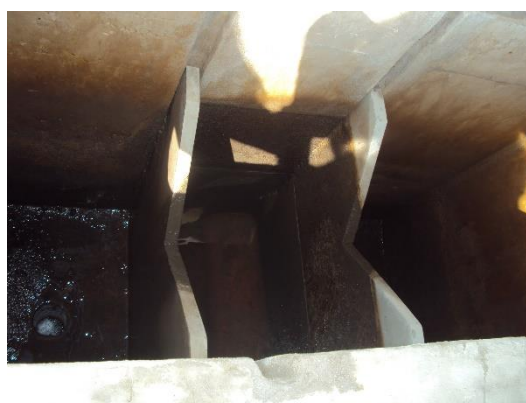
O sistema é composto por dois reatores UASB (Figura 30), dois aeradores (Figura 31) e dois decantadores circulares (Figura 32), mas devido à baixa vazão de efluentes que chegam à ETE somente uma unidade de cada etapa do tratamento está em operação, o sistema possui ainda tratamento terciário/desinfecção por UV (Figura 33) que está inoperante, e recirculação do lodo do fundo dos aeradores para o início do tratamento. Observamos que uma área próxima à escada do reator UASB está com indícios de vazamento de efluentes (Figura 34).

Figura 30 – Caixa de distribuição do reator UASB .

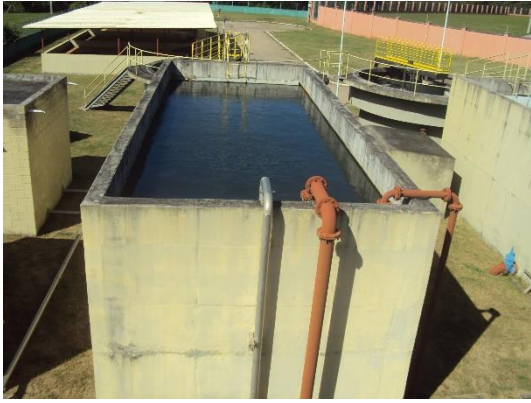
Figura 31 – Aerador da ETE Alphaville Jacuhy.

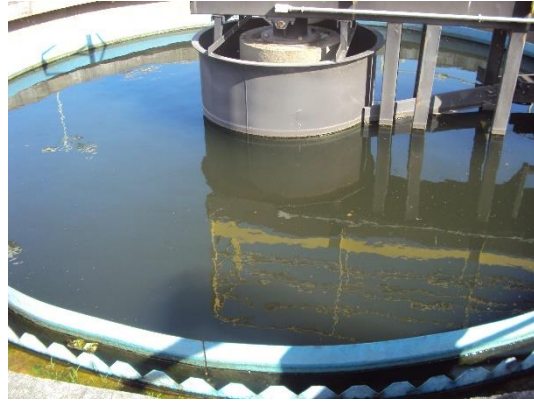
Figura 32 – Decantador circular da ETE Alphaville Jacuhy.

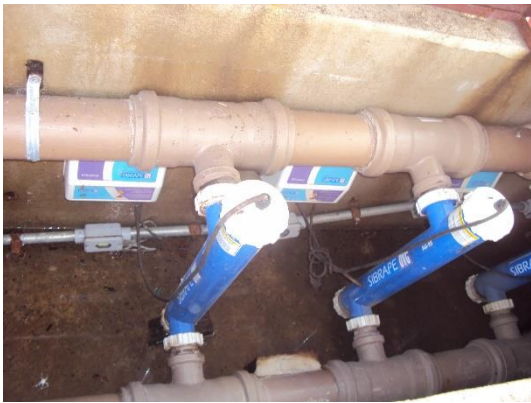
Figura 33 – Desinfecção por UV inoperante.

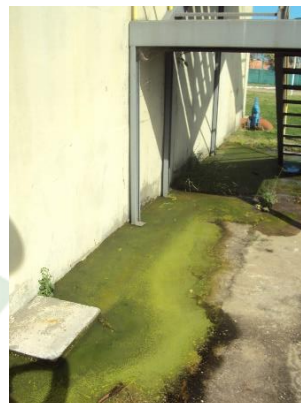
Figura 34 – Vazamento próximo à escada do reator.

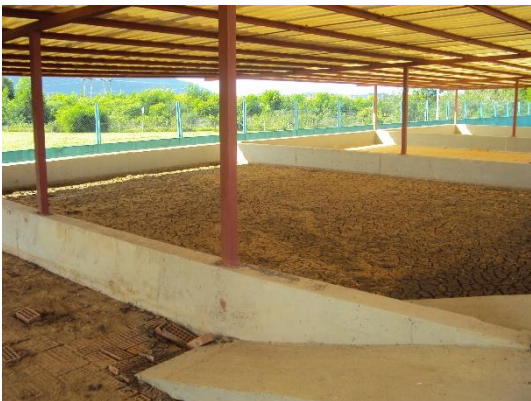
Na ETE observamos que existem leitos de secagem que possuem cobertura (Figura 35), os mesmos receberão o lodo oriundo dos reatores, mas considerando que a vazão de chegada no sistema é baixa os mesmos ainda não estão sendo utilizados pela ETE Alphaville Jacuhy, mas são utilizados para desaguamento do lodo de outras ETES operadas pela Cesan/Serra Ambiental.

Figura 35 – Leito de Secagem da ETE Alphaville Jacuhy.

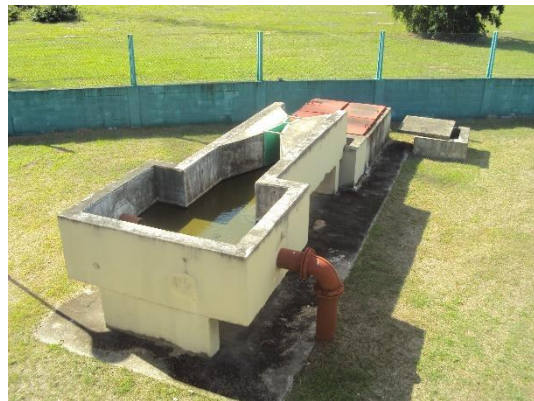
Por fim, os efluentes passam pelo ponto de saída (Figura 36) onde está localizado o tratamento terciário/desinfecção por UV. Além disso, não acessamos o ponto de lançamento de efluentes no corpo receptor (canal dos escravos).

Figura 36 – Local de saída dos efluentes da ETE Alphaville Jacuhy.

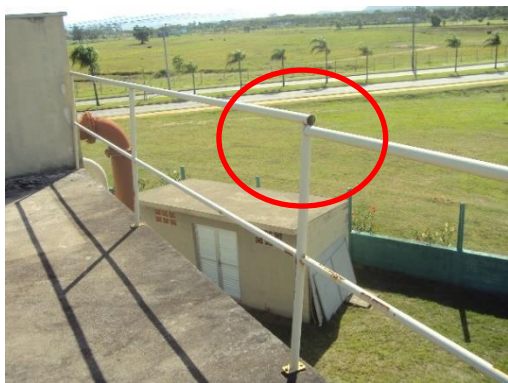
Além disso, o guarda-corpo do reator UASB (Figura 37) demanda manutenção, pois está oferecendo risco aos operadores. Adicionalmente, o painel de controle dos compressores, biofiltro, raspadores de lodo e da recirculação do lodo está sem sinalização de risco de choque elétrico (Figura 38).

Figura 37 - Guarda-corpo do UASB demanda manutenção.

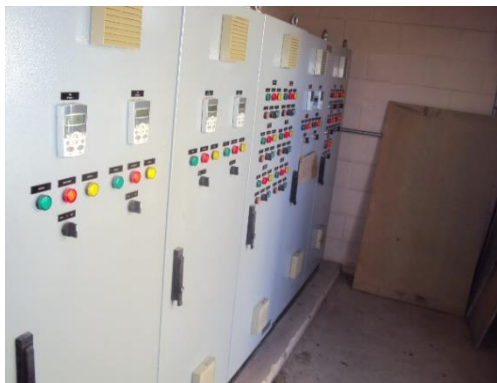
Figura 38 - Painel de controle da ETE Alphaville Jacuhy.
