AGÊNCIA DE REGULAÇÃO DE SERVIÇOS  
PÚBLICOS DO ESPÍRITO SANTO

## **RELATÓRIO DE FISCALIZAÇÃO ESPECÍFICA RFE/DS/GSB/002/2018**

**Assunto: Fiscalização Específica na ETE Nova  
Carapina e ETE Jardins, SES do município da Serra -  
ES**

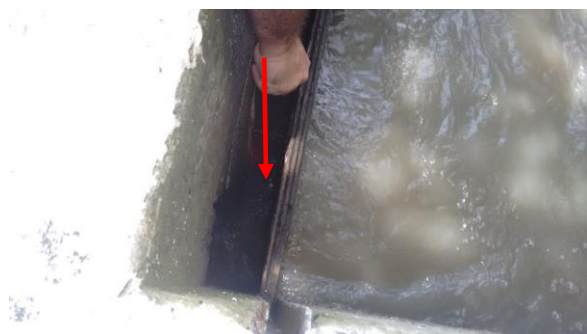
**CONSTATAÇÃO C1:** Foi comprovado, por meio do teste de traçador, extravazamento de esgoto bruto através da comporta existente na chegada do tratamento preliminar da ETE Nova Carapina, sendo o efluente direcionado diretamente para a rede de drenagem e, conseqüentemente, para o corpo hídrico, Córrego Barro Branco, localizado no interior da área da ETE.

Figura 1 - Comporta existente no tratamento preliminar da ETE Nova Carapina, contendo vazamento de esgoto bruto. O traçador foi lançado neste local.

**Não conformidade NC1** – Não atendimento ao Artigo 14, inciso XII da Resolução ARSP nº018/2018: “Realizar ligações de esgoto sanitário na rede de águas pluviais, exceto nos sistemas unitários devidamente autorizados pelo órgão competente”.

**Determinação D1** – A CESAN deve conter imediatamente o lançamento de esgoto bruto para a rede de drenagem e realizar a adequação do extravasor.

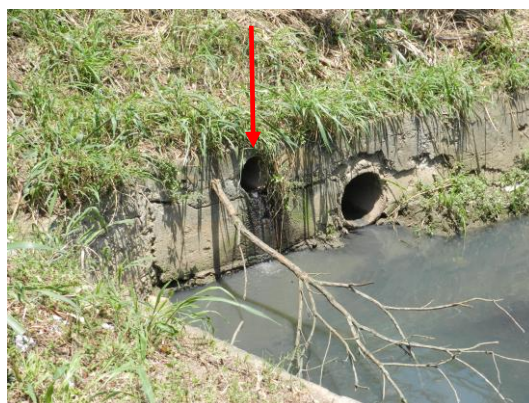
Figura 2 - Local de lançamento do extravazamento do esgoto bruto no Córrego Barro Branco.

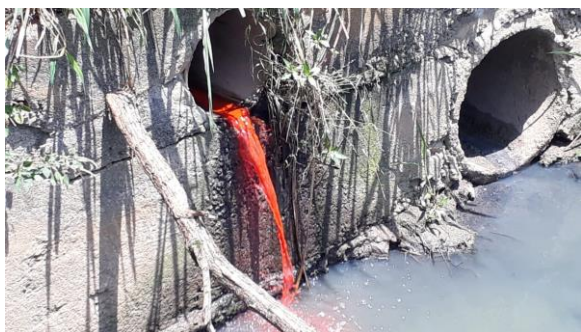
Figura 3 - Esgoto bruto originário do tratamento preliminar da ETE Nova Carapina, com traçador vermelho, sendo lançado na rede drenagem que se conecta ao Córrego Barro Branco.

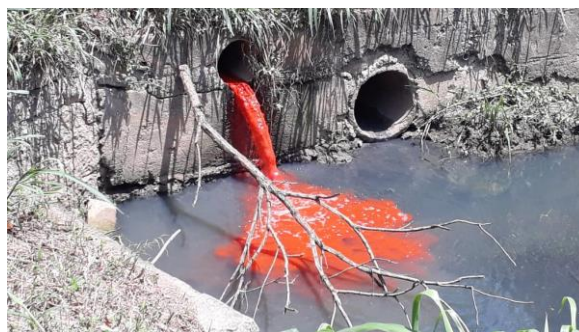
Figura 4 - Esgoto bruto originário do tratamento preliminar da ETE Nova Carapina, com traçador vermelho, sendo lançado na rede de drenagem que se conecta ao Córrego Barro Branco.

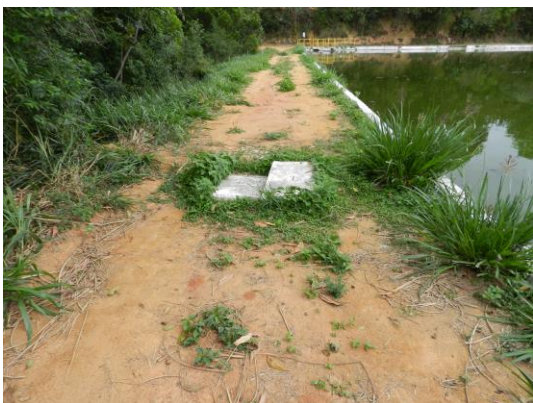
**CONSTATAÇÃO C2:** Foi comprovado, por meio de teste de traçador, extravazamento de esgoto através de comporta existente na caixa de passagem da lagoa anaeróbia para a lagoa facultativa da ETE Jardins, que se encontrava afogada, sendo o efluente lançado no emissário final da ETE, que desgua no Córrego Jacaré.

Figura 5 - Caixa de passagem localizada após a lagoa anaeróbia e antes da lagoa facultativa da ETE Jardins.

**Determinação D1** – A CESAN deve realizar a manutenção imediata da caixa de passagem.

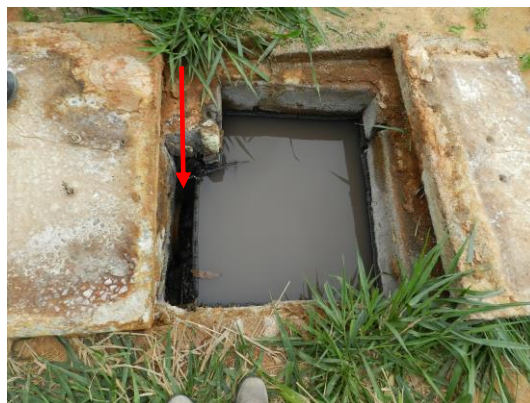
Figura 6 – Caixa de passagem afogada, com vazamento de efluente pela comporta. O traçador azul foi lançado neste local.

**Não conformidade NC1** – Não atendimento ao Artigo 14, inciso XII da Resolução ARSP nº018/2018: “Realizar ligações de esgoto sanitário na rede de águas pluviais, exceto nos sistemas unitários devidamente autorizados pelo órgão competente”.

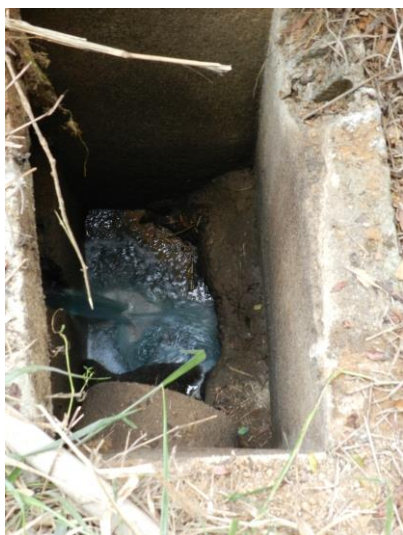
Figura 7 - Local de lançamento do efluente com traçador azul proveniente da caixa de passagem no emissário final.
