RELATÓRIO DE FISCALIZAÇÃO

RF/DT/GSI/002/2016

ASSUNTO: Fiscalização da prestação de serviços de abastecimento de água e atendimento comercial em São José do Calçado.

PRESTADOR DE SERVIÇOS: Companhia Espírito Santense de Saneamento – CESAN.

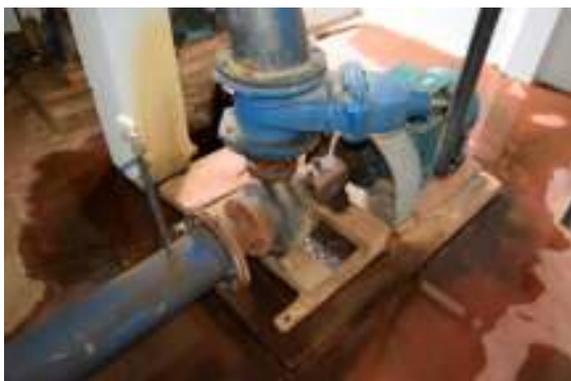
atividades que comprometam a qualidade da água bruta, tampouco processo avançado de eutrofização. Entretanto, observou-se a presença de vazamento em uma das bombas (Figura 7), presença de rachadura no piso da EEAB (Figura 8) e ausência de tratamento preliminar no poço de sucção de água bruta (Figura 10), sendo que existe apenas um crivo na ponta da tubulação. Além disso, foi observado que o barramento se encontra instalado de forma improvisada (Figura 11) no rio e há presença de resíduos de poda de árvores na área interna da EEAB (Figura 12). Com relação ao barramento improvisado, por trata-se de interferência em curso hídrico, a agência comunicará ao órgão gestor de recursos hídricos competente da existência do mesmo.

Figura 7 - Vazamento em uma das bombas.

- C1.** Observa-se uma vazão média mensal de operação da ETA São José do Calçado superior à vazão de projeto.
- C2.** Presença de vazamento em uma das bombas da EEAB de São José do Calçado.
- C3.** Presença de rachaduras no piso da EEAB de São José do Calçado.
- C4.** Ausência de tratamento preliminar no poço de sucção de água bruta da EEAB de São José do Calçado.
- C5.** Há presença de resíduos de poda de árvores na área interna da EEAB de São José do Calçado.
- C6.** O teto, na área do entorno dos dosadores de flúor, cloro e Sulfato de Alumínio, da ETA São José do Calçado, necessita de manutenção.

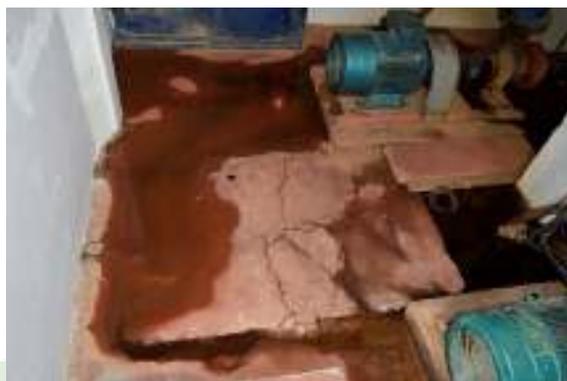
Figura 8 - Rachaduras no piso da casa de bombas.

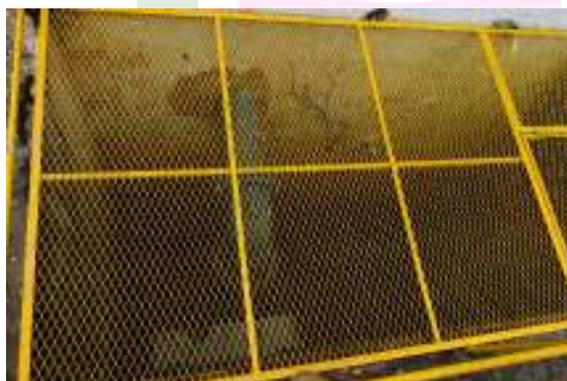
Figura 10 - Poço de sucção sem tratamento preliminar.

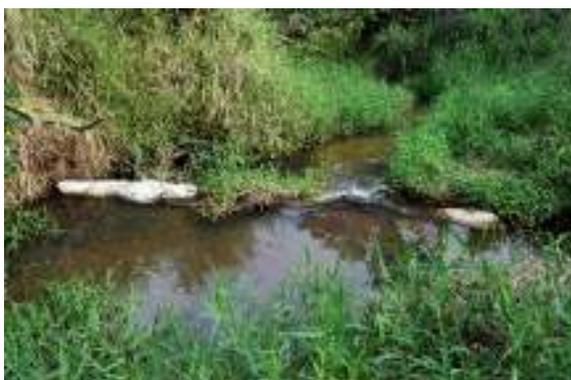
Figura 11 - Barramento Improvisado.

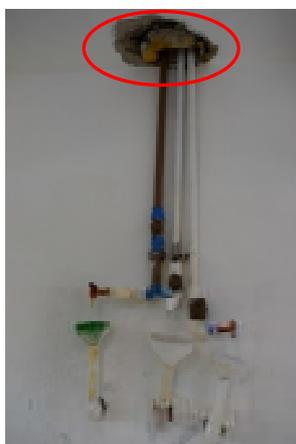
A ETA não faz uso de pré-tratamento, porém eventualmente é feita a adição de cal para correção do pH da água bruta. As condições de conservação e limpeza da estrutura de adição de cal e da unidade de mistura rápida (Figura 16) são satisfatórias. A dosagem do coagulante utilizado na unidade de mistura rápida é obtida e realizada através de testes com a água bruta e de um dosador (Figura 17). Entretanto, observa-se que o teto no entorno dos dosadores necessita de manutenção (Figura 17).

Figura 17 - Dosador de Flúor, Cloro e Sulfato de Alúminio.

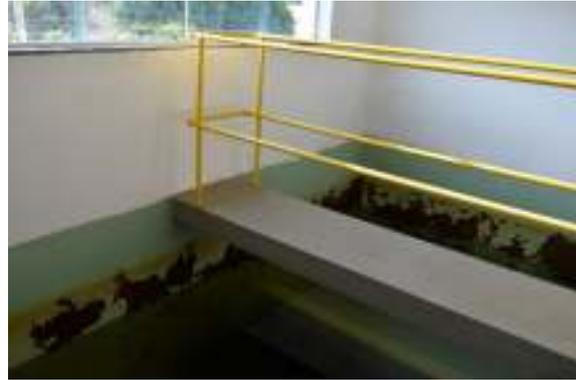
Por sua vez, os dois filtros (Figura 21 e Figura 22) utilizados se encontram em condições satisfatórias, sem vazamentos visíveis, sendo observado apenas desgaste na pintura (Figura 23) dos mesmos e presença de lodo na superfície (Figura 24), demandando manutenção. A água de lavagem dos filtros e o lodo retido pelos decantadores são lançados no Rio Calçado, sem tratamento. A ETA funciona na forma de escala, no período de 6 às 18, ficando fora de operação à noite.

Figura 23 - Paredes do filtro 1 com pintura desgastada.

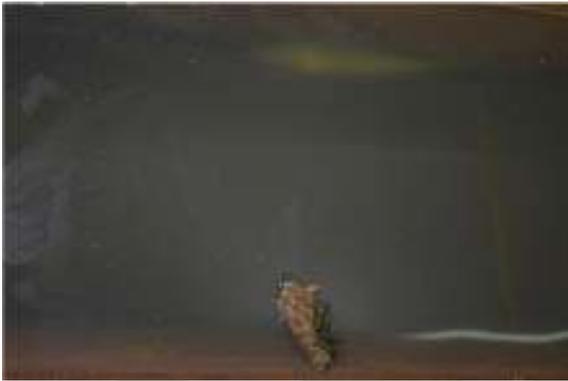
Figura 24 - Lodo na superfície do filtro 1.

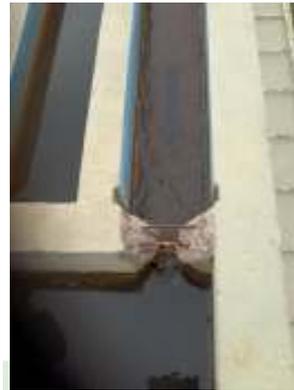
A unidade de floculação (Figura 18) está em condições aceitáveis, sem vazamentos visíveis. Porém, ao final do canal de floculação, existe uma passagem de água feita de forma improvisada que deixam expostos os ferros da estrutura do floculador (Figura 25). Após a etapa de floculação são utilizados dois decantadores (Figura 19). Estes se encontram, em geral, em condições satisfatórias, inclusive com guarda-corpos de proteção. Entretanto, cabe destacar que os decantadores demandam limpeza, uma vez que é visível a presença de lodo nas laterais do mesmo e na superfície (Figura 20).

Figura 25 - Abertura improvisada realizada no final do floculador para passagem da água para os decantadores na ETA de São José do Calçado.

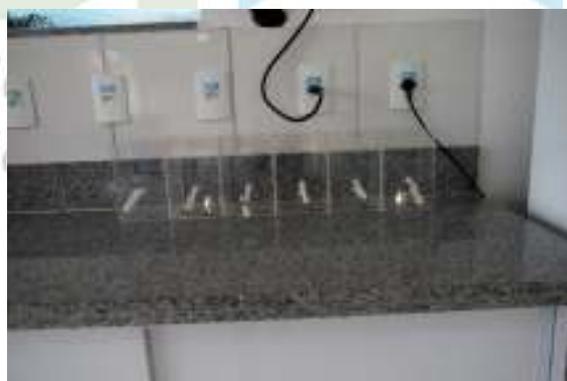
encontravam-se conservados e calibrados (Figura 30). Entretanto, ficou constatada a ausência do Jar Teste em condições de operação (Figura 31).

Figura 31 - Jar test incompleto.

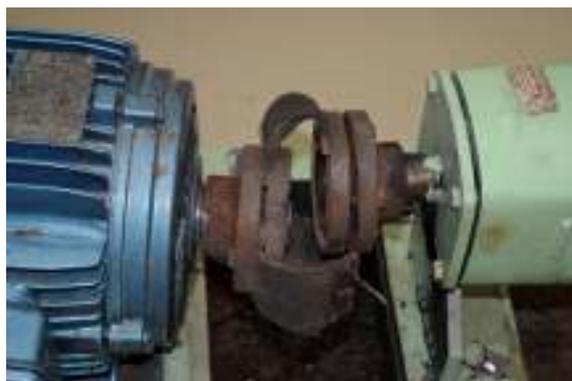
Figura 42 - Bomba fora de operação da EEAT - Reservatório Semi-Enterrado.

- C13.** Uma das bombas da EEAT do reservatório semi-enterrado encontra-se fora de condições imediatas de operação.
- C14.** Presença de um pequeno vazamento em um dos registros localizados na área interna da ETA.

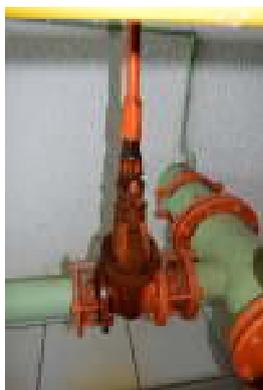
Quanto às estações elevatórias de água tratada (EEAT) localizadas na ETA São José do Calçado, foram observadas em todas as unidades facilidade para realização de trabalhos de manutenção, boas condições de manutenção do quadro de força, existência de bomba reserva, sinalização e inversor de frequência (Figura 40, Figura 41 e Figura 43). Entretanto uma das bombas da EEAT do reservatório semi-enterrado encontra-se fora de condições imediatas de operação (Figura 42). Além disso, observamos a existência de extintores (Figura 45) na ETA São José do Calçado em local de fácil acesso e presença de um pequeno vazamento em um dos registros localizados na área interna da ETA (Figura 44).

Figura 44 - Vazamento em um registro da ETA São José do Calçado.

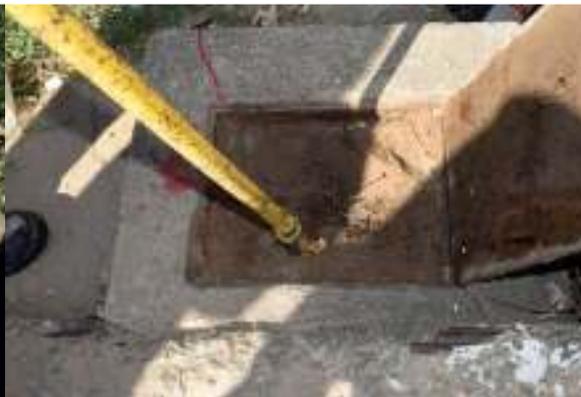
- Descarga 1 (localizada na Rua Marechal Deodoro da Fonseca): Possui identificação (Figura 49), entretanto encontra-se assoreada (Figura 50).

Figura 50: Descarga 1 assoreada.

- C15.** A descarga localizada na Rua Marechal Deodoro da Fonseca encontra-se assoreada.
- C16.** A descarga localizada no Bairro São Domingos apresenta vazamento quando utilizada.

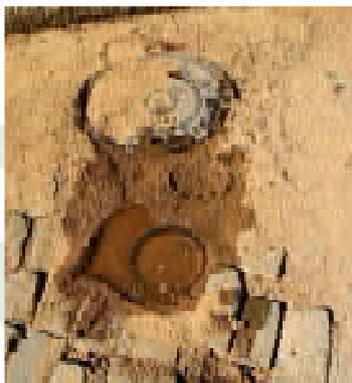
- Descarga 2 (Localizada na rua Bairro São Domingos): Está identificada, entretanto encontra-se com vazamento quando operada (Figura 51).

Figura 51: Descarga 2 com vazamento.

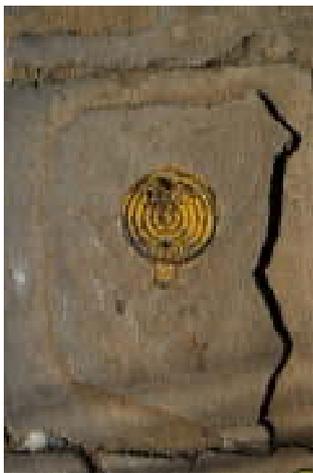
Figura 52: Descarga 3 com identificação incorreta para esgoto.

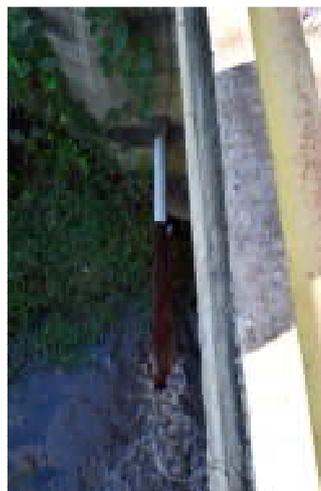
- Descarga 3 (Localizada na rua: Praça Coronel Alfredo Lobo): A identificação estava incorreta para esgoto (Figura 52), e no momento da fiscalização a água apresentou cor e turbidez elevada por um longo período de tempo (aproximadamente 15 minutos) quando comparadas às demais descargas vistoriadas e não foram atingidos os aspectos visuais adequados da água tratada durante o período observado. (Figura 53).

Figura 53: Descarga 3 com cor e turbidez acentuada.

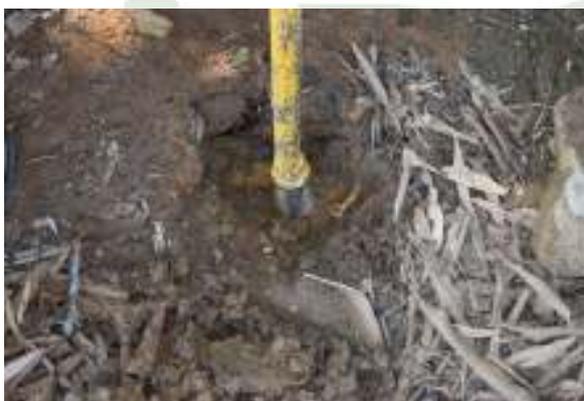
- Descarga 4 (Localizada na avenida Capitão Cecílio): Estava sem tampa de identificação/proteção, assoreada e com vazamento (Figura 54). No momento da vistoria foi realizado o procedimento de descarga (Figura 55).

Figura 54: Descarga 4 sem tampa de proteção, assoreada e com vazamento.

- C18.** A descarga localizada na Avenida Capitão Cecílio está sem tampa de proteção, assoreamento no entorno e com vazamento quando da realização da descarga.

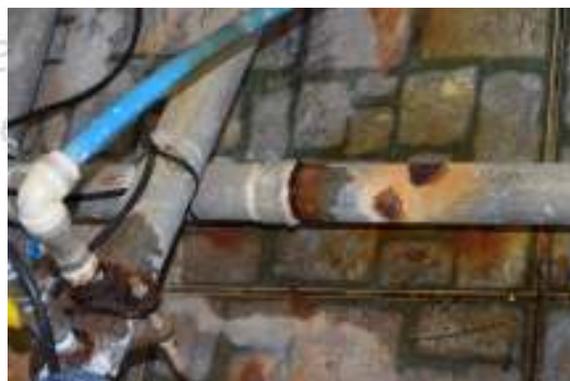
Foi vistoriado também o Booster Sizenando Viana. O mesmo encontra-se em condições razoáveis de conservação (Figura 56), identificado (Figura 57), com bomba reserva (Figura 58), inversor de frequência em bom estado de conservação (Figura 59), entretanto, a tubulação encontra-se em estado avançado de ferrugem (Figura 60).

Figura 60 - Tubulação enferrujada do booster Sizenando Viana.

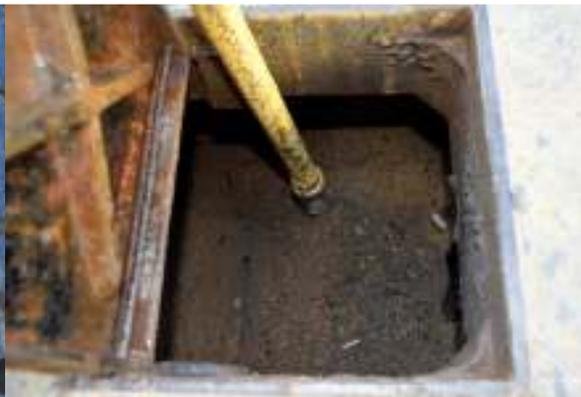
Além disso, vistoriamos um registro de manobra localizado próximo ao escritório de atendimento de São José do Calçado, o mesmo encontra-se identificado (Figura 61), entretanto está com excesso de areia (Figura 62).

Figura 62 – Caixa do registro com excesso de areia.
