## **RELATÓRIO DE FISCALIZAÇÃO RF/DS/GSB/086/2020**

**Município:** São José do Calçado

**Assunto:** Fiscalização do Sistema de Abastecimento  
de Água (Bloco 3)

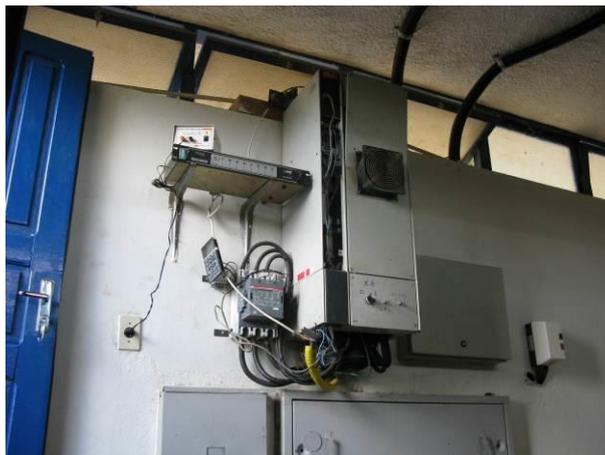
Figura 1- Captação do Rio Calçado.

**CONSTATAÇÃO C1:** Falta quadro elétrico na Captação do Rio Calçado e mau estado de conservação dos equipamentos elétricos.

**Não conformidade NC1** – Artigo 14, inciso IV, da Resolução ARSP 018 de 30/05/2018. Deixar de realizar operação e manutenção adequada das unidades integrantes dos sistemas de abastecimento de água e/ou esgotamento sanitário, de acordo com as exigências dos regramentos vigentes.

**Determinação D1:** A Cesan deve realizar operação e manutenção adequada das unidades integrantes dos sistemas de abastecimento de água, de acordo com as exigências dos regramentos vigentes.

**Prazo para atendimento:** 120 dias.

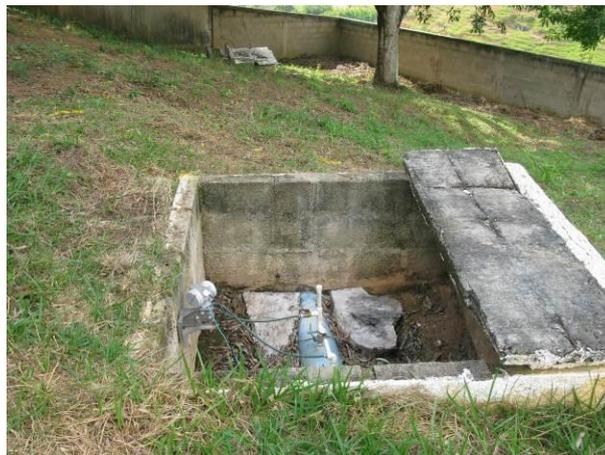
Figura 2 – ETA de São José do Calçado.

**CONSTATAÇÃO C2:** Ausência de tampa na caixa de inspeção do medidor de Pitot de medição de entrada na ETA de São José do Calçado.

**Não conformidade NC2** – Artigo 14, inciso IV, da Resolução ARSP 018 de 30/05/2018. Deixar de realizar operação e manutenção adequada das unidades integrantes dos sistemas de abastecimento de água e/ou esgotamento sanitário, de acordo com as exigências dos regramentos vigentes.

**Determinação D2:** A Cesan deve realizar operação e manutenção adequada das unidades integrantes dos sistemas de abastecimento de água, de acordo com as exigências dos regramentos vigentes.

**Prazo para atendimento:** 90 dias.

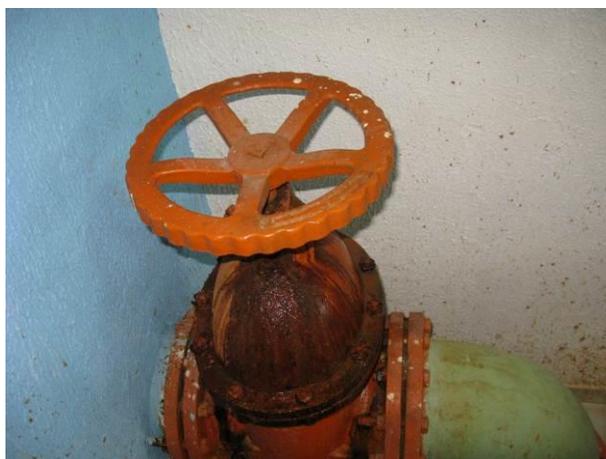
**CONSTATAÇÃO C3:** Há vazamento na válvula de controle de limpeza do decantador 2 da ETA São José do Calçado.

Figura 3 - Válvula de controle de limpeza do decantador 2 da ETA São José do Calçado..

**Não conformidade NC3** – Artigo 14, inciso IV, da Resolução ARSP 018 de 30/05/2018. Deixar de realizar operação e manutenção adequada das unidades integrantes dos sistemas de abastecimento de água e/ou esgotamento sanitário, de acordo com as exigências dos regramentos vigentes.

**Determinação D3:** A Cesan deve realizar operação e manutenção adequada das unidades integrantes dos sistemas de abastecimento de água, de acordo com as exigências dos regramentos vigentes.

**Prazo para atendimento:** 5 dias.

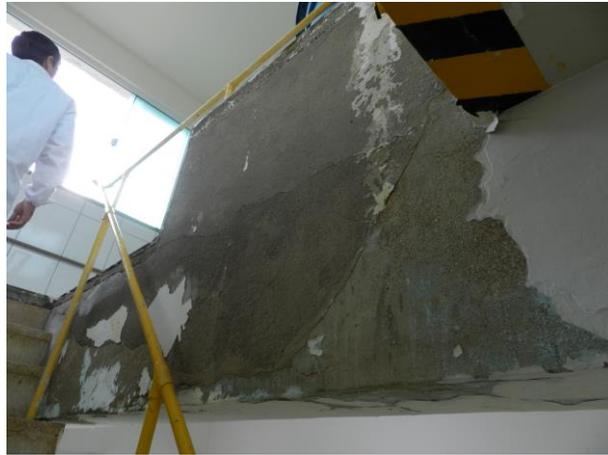
Figura 4 - ETA de São José do Calçado.

**CONSTATAÇÃO C4:** Há demandas de reparos no revestimento das paredes na área de

preparo dos produtos químicos da ETA de São José do Calçado.

**Não conformidade NC4** – Artigo 14, inciso IV, da Resolução ARSP 018 de 30/05/2018. Deixar de realizar operação e manutenção adequada das unidades integrantes dos sistemas de abastecimento de água e/ou esgotamento sanitário, de acordo com as exigências dos regramentos vigentes.

**Determinação D4:** A Cesan deve realizar operação e manutenção adequada das unidades integrantes dos sistemas de abastecimento de água, de acordo com as exigências dos regramentos vigentes.

**Prazo para atendimento:** 120 dias.

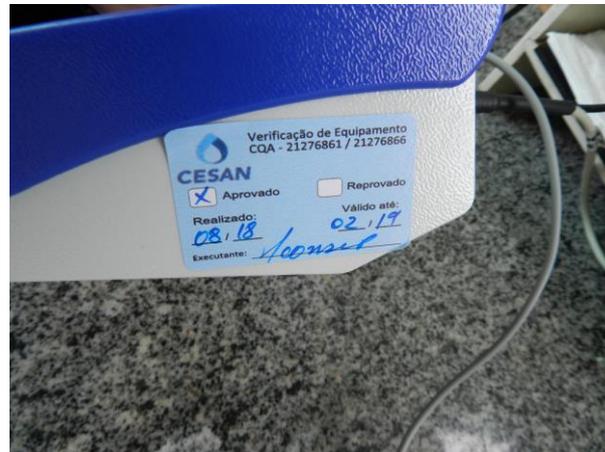
Figura 5 - Medidor de pH.

**CONSTATAÇÃO C5:** Equipamento medidor de pH do laboratório com calibração vencida na ETA São José do Calçado.

**Não conformidade NC5** – Artigo 13, inciso XVI, da Resolução ARSP 018 de 30/05/2018. Deixar de manter os laboratórios de análises físico-químicas e microbiológicas em condições de organização e limpeza, com adequado armazenamento e conservação dos produtos químicos e/ou reagentes e equipamentos calibrados.

**Determinação D5:** A Cesan deve manter os laboratórios de análises físico-químicas e microbiológicas em condições de organização e limpeza, com adequado armazenamento e conservação dos produtos químicos e/ou reagentes e equipamentos calibrados.

**Prazo para atendimento:** 10 dias.

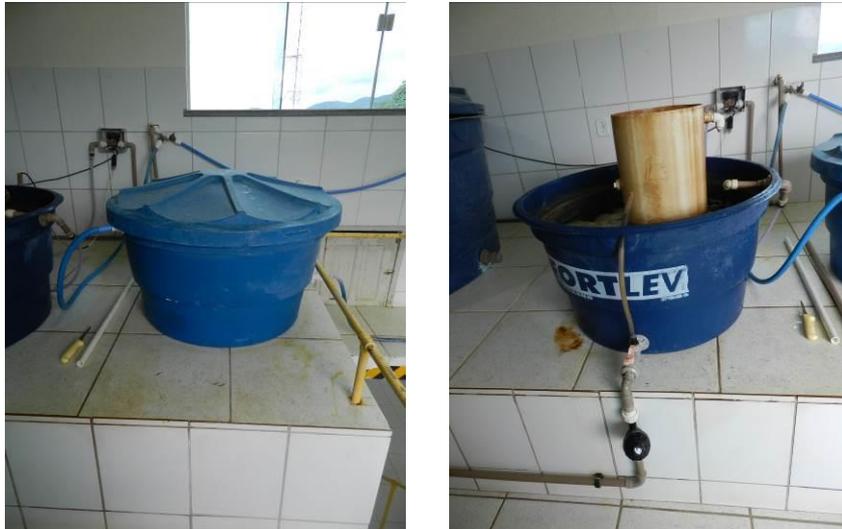
Figura 6 - Casa de química da ETA São José do Calçado.

**CONSTATAÇÃO C6:** Ausência de identificação de alguns tanques de armazenamento de produto químico na casa de química da ETA São José do Calçado.

**Não conformidade NC6** – Artigo 11, inciso V, da Resolução ARSP 018 de 30/05/2018. Deixar de identificar as unidades operacionais e instalações pertencentes ao sistema de abastecimento de água e esgotamento sanitário, inclusive quanto ao horário de funcionamento dos postos de atendimento ao usuário.

**Determinação D6:** A Cesan deve identificar as unidades operacionais e instalações pertencentes ao sistema de abastecimento de água.

**Prazo para atendimento:** 90 dias.

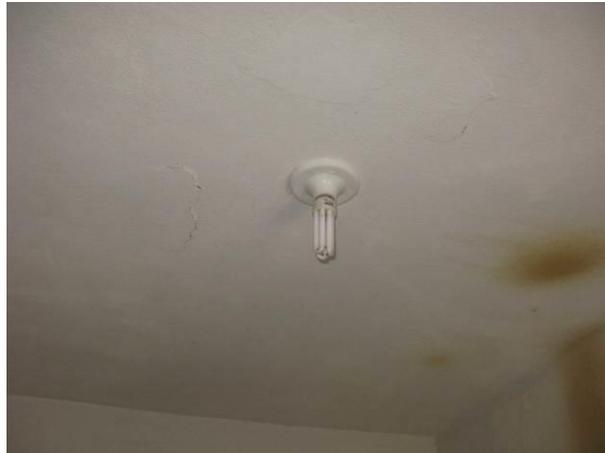
Figura 7 - Booster 01 (Sizenando).

**CONSTATAÇÃO C7:** Lâmpada não acende no Booster 01 (Sizenando).

**Não conformidade NC7** – Inciso III do Artigo 14 da Resolução nº 018, de 30/05/2018. Deixar de cumprir as normas técnicas, os procedimentos e/ou requisitos estabelecidos em regramento vigente para a implantação de todas as infraestruturas necessárias para a adequada prestação de serviços de abastecimento de água e de esgotamento sanitário.

**Determinação D7:** A Cesan deve cumprir as normas técnicas, os procedimentos e/ou requisitos estabelecidos em regramento vigente para a implantação de todas as infraestruturas necessárias para a adequada prestação de serviços de abastecimento de água.

**Prazo para atendimento:** 60 dias.

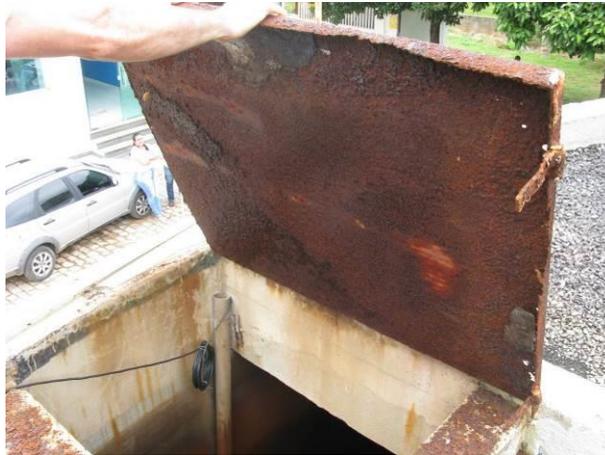
**CONSTATAÇÃO C8:** Tampa do reservatório semi-enterrado (540 m<sup>3</sup>) enferrujada na ETA de São José do Calçado.

Figura 8 - Tampa do reservatório semi-enterrado (540 m<sup>3</sup>) enferrujada.

**Não conformidade NC8** – Artigo 14, inciso IV, da Resolução ARSP 018 de 30/05/2018. Deixar de realizar operação e manutenção adequada das unidades integrantes dos sistemas de abastecimento de água e/ou esgotamento sanitário, de acordo com as exigências dos regramentos vigentes.

**Determinação D8:** A Cesan deve realizar operação e manutenção adequada das unidades integrantes dos sistemas de abastecimento de água, de acordo com as exigências dos regramentos vigentes.

**Prazo para atendimento:** 90 dias.

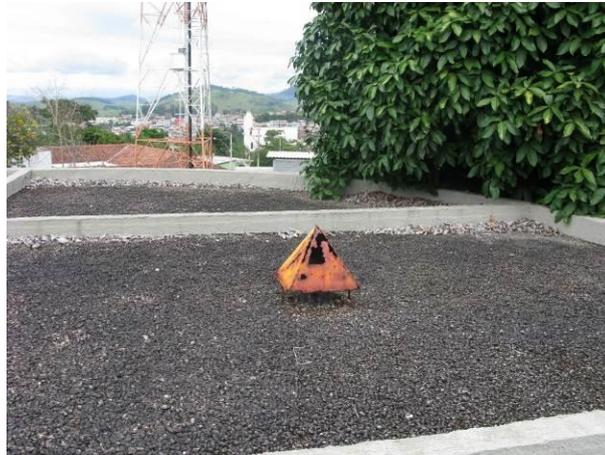
**CONSTATAÇÃO C9:** Proteção da ventilação corroída no reservatório semi-enterrado (540 m<sup>3</sup>) da ETA de São José do Calçado.

Figura 9 - Proteção da ventilação corroída no reservatório semi-enterrado (540 m<sup>3</sup>).

**Não conformidade NC9** – Artigo 14, inciso III, da Resolução ARSP 018 de 30/05/2018. Deixar de cumprir as normas técnicas, os procedimentos e/ou requisitos estabelecidos em regramento vigente para a implantação de todas as infraestruturas necessárias para a adequada prestação de serviços de abastecimento de água e de esgotamento sanitário.

**Determinação D9:** A Cesan deve cumprir as normas técnicas, os procedimentos e/ou requisitos estabelecidos em regramento vigente para a implantação de todas as infraestruturas necessárias para a adequada prestação de serviços de abastecimento de água.

**Prazo para atendimento:** 90 dias.

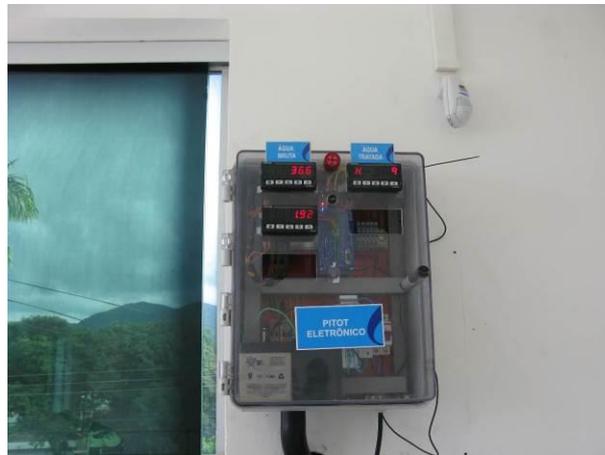
Figura 10 - ETA de São José do Calçado.

**CONSTATAÇÃO C10:** Medidor de vazão na saída da ETA de São José do Calçado estava inoperante.

**Não conformidade NC10** – Artigo 14, inciso IV, da Resolução ARSP 018 de 30/05/2018. Deixar de realizar operação e manutenção adequada das unidades integrantes dos sistemas de abastecimento de água e/ou esgotamento sanitário, de acordo com as exigências dos regramentos vigentes.

**Determinação D10:** A Cesan deve realizar operação e manutenção adequada das unidades integrantes dos sistemas de abastecimento de água, de acordo com as exigências dos regramentos vigentes.

**Prazo para atendimento:** 60 dias.
