RELATÓRIO DE FISCALIZAÇÃO

RF/DT/GRS/001/2013

ASSUNTO: Fiscalização da prestação de serviços de abastecimento de água e esgotamento sanitário em Venda Nova do Imigrante

PERÍODO DE FISCALIZAÇÃO: 22 a 24 de janeiro de 2013

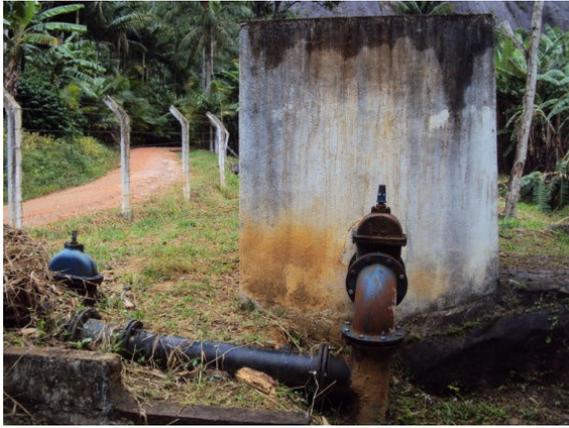
Cabe destacar, contudo, que a condição de conservação da estrutura de Captação do Rio São João de Viçosa não é satisfatória, apresentando indícios de enferrujamento e infiltrações (Figura 3).

Figura 3: Captação no Rio São João de Viçosa

C6. Não são satisfatórias as condições de conservação e limpeza da captação no Rio São João de Viçosa, da estrutura de adição de cal e da unidade de mistura rápida.

R_{C6}. Realizar a manutenção dos referidos itens no prazo de 180 (cento e oitenta dias), e criar rotina de manutenção preventiva.

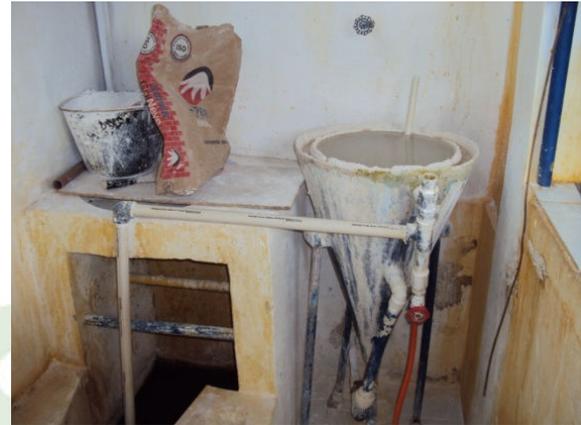
A ETA não faz uso de pré-tratamento, porém eventualmente é feita a adição de cal para correção do pH da água bruta. As condições de conservação e limpeza da estrutura de adição de cal (Figura 6) e da unidade de mistura rápida (Figura 7) não são satisfatórias. A dosagem do coagulante utilizado na unidade de mistura rápida é obtida através de testes com a água bruta e de um dosador (Figura 8).

Figura 6: Adição de Cal na água bruta

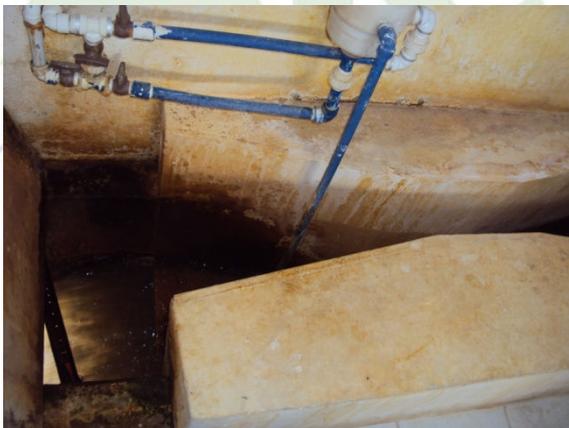
Figura 7: Unidade de mistura rápida

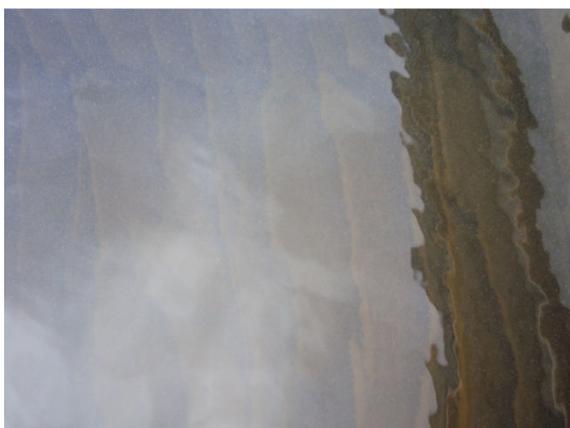
Figura 11: Defletores dos decantadores

C7. Os defletores dos decantadores da ETA Venda Nova demandam manutenção.

R_{C7}. Realizar a manutenção ou troca dos defletores no prazo de 180 (cento e oitenta dias), e criar rotina de manutenção preventiva para evitar o surgimento de novas ocorrências.

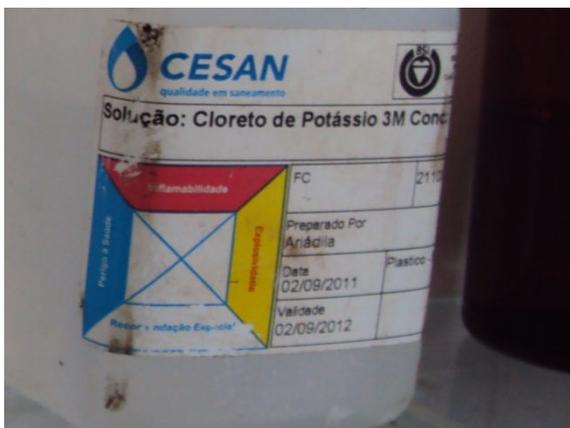
Os reagentes são armazenados em armários e prateleiras (Figura 16) e encontravam-se dentro do prazo de validade, excetuando-se o cloreto de potássio (Figura 17), utilizado na calibração do eletrodo do peagâmetro, cuja validade informada era de setembro de 2012. As análises bacteriológicas e de outros organismos são feitas no Laboratório Central da CESAN, na Grande Vitória, duas vezes por semana (às terças e quintas).

Figura 17: Recipiente com cloreto de potássio

C8. O cloreto de potássio, utilizado na calibração do eletrodo do peagâmetro, ultrapassou o prazo de validade.

R_{C8}. Realizar a troca da substância e criar rotina de verificação da validade de produtos e reagentes utilizados na ETA.

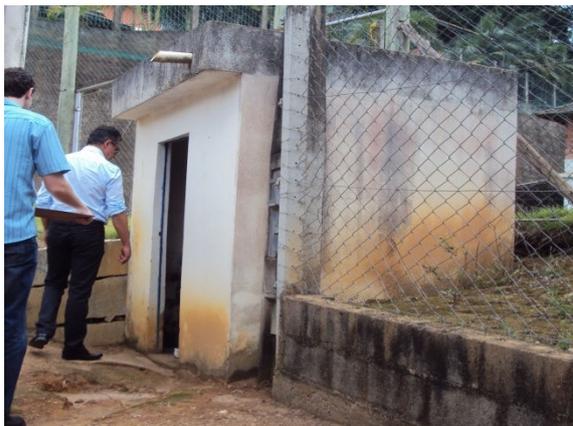
frequência. Entretanto, os *boosters* Venturim (Figura 19) e Vila da Mata (Figura 20) não possuem identificação da CESAN.

Figura 19: Booster Venturim

C5. Os *boosters* Venturim e Vila da Mata não possuem identificação e o reservatório R6 apresenta condições insatisfatórias de identificação e conservação.

R_{C5}. Realizar a identificação das referidas áreas no prazo de 120 (cento e vinte dias) e manutenção da área do reservatório R6 em 180 (cento e oitenta dias).

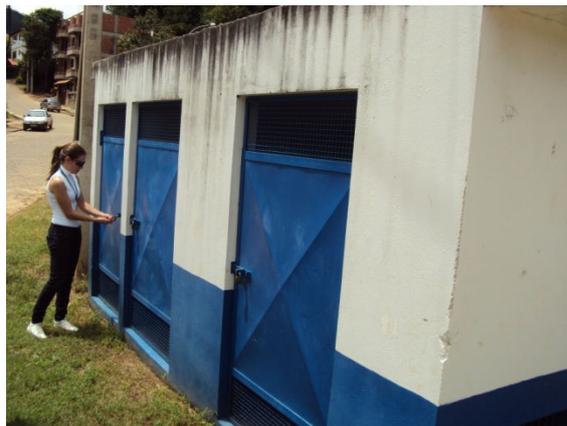
Figura 20: Booster Vila da Mata

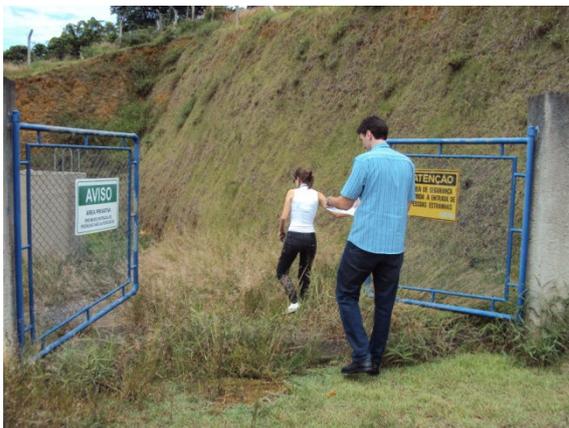
O reservatório R4 apresenta condições inadequadas de acesso (Figura 21) e o R6 condições insatisfatórias de identificação e conservação (Figura 22). Ademais, não há registro de limpeza e desinfecção dos reservatórios nos últimos dois anos, nem cronograma de limpeza dos mesmos.

Figura 21: Acesso ao Reservatório R4

C10. O reservatório de água tratada R4 apresenta condições inadequadas de acesso.

R_{C10}. Avaliar possíveis medidas para melhoria das condições de acesso ao reservatório.

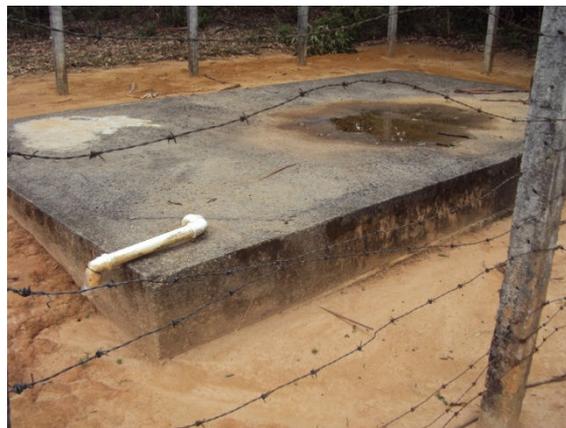
Figura 22: Reservatório R6

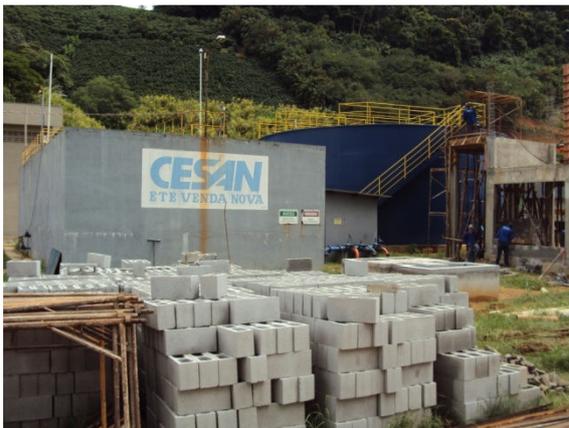
A ETE Venda Nova do Imigrante utiliza sistema de tratamento composto de UASB seguido Biofiltro Aerado e Decantador. Atualmente, a eficiência de tratamento está muito inferior à de projeto devido à vazão excedente. A ETE está em obras de ampliação de capacidade de tratamento desde junho de 2012, e tem previsão de conclusão em 2013 (Figura 27).

Figura 27: Estrutura atual e obras de ampliação da ETE Venda Nova do Imigrante

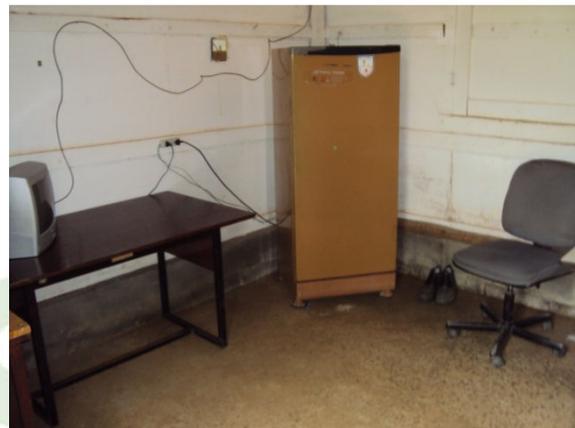
A atual edificação de apoio para os operadores (com água potável e material de higiene) não se encontra em condições adequadas (Figura 28). Similarmente, a atual condição de limpeza e funcionamento da caixa de recepção de esgoto bruto (Figura 29), da caixa desarenadora e do gradeamento (Figura 30) não é adequada. Melhorias para estas estruturas estão previstas nas obras de ampliação da ETE.

Figura 28: Edificação de apoio para os operadores

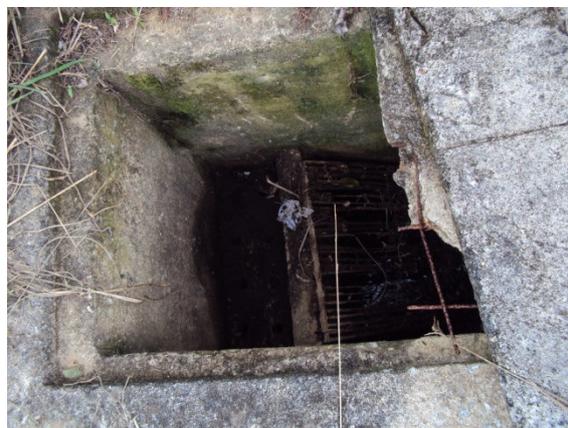
Nas duas estações o gradeamento não está em condições adequadas (Figura 34 e Figura 35) e as caixas de recepção demandam limpeza e manutenção (Figura 36).

Figura 34: Gradeamento da ETE Bicuíba

C9. Nas ETEs do município, a condição de limpeza e conservação da caixa de recepção de esgoto bruto, da caixa desarenadora e do gradeamento não é adequada.

R_{C9}. Realizar a manutenção dos referidos itens no prazo de 120 (cento e vinte dias).

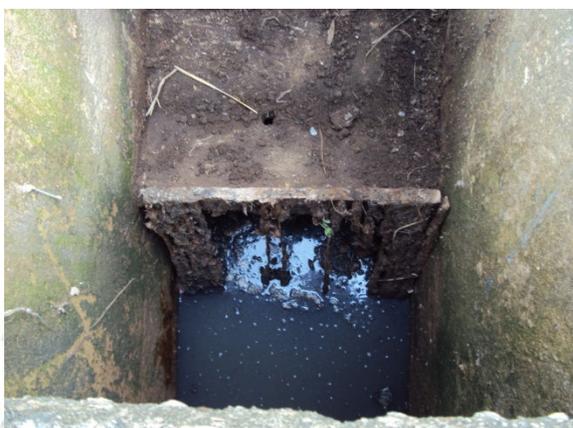
Figura 35: Gradeamento da ETE São João de Viçosa

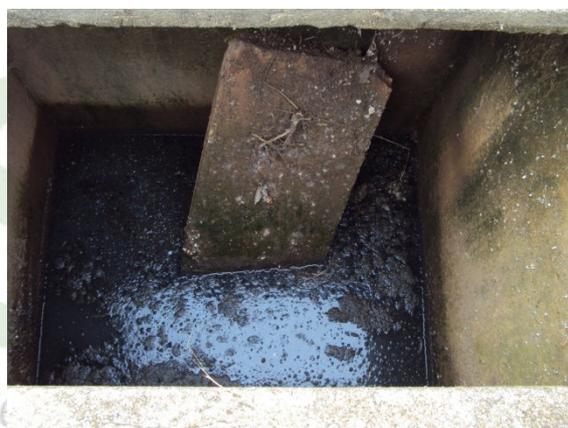
Figura 36: Caixa de Recepção da ETE São João de Viçosa
