## DECISÃO ARSP/DS/048/2022 – DIRETORIA DE SANEAMENTO BÁSICO E INFRAESTRUTURA VIÁRIA

**PROCESSO:** 87348730  
**INTERESSADO:** Companhia Espírito Santense de Saneamento – CESAN  
**RELATOR:** Diretora de Saneamento Básico e Infraestrutura Viária - Kátia Muniz Côco  
**ASSUNTO:** Análise da Defesa Prévia do Termo de Notificação TN/DS/GSB/ESP N.º 043/2020, referente à fiscalização do Sistema de Esgotamento Sanitário do Município de Viana – ES, Bloco 4 (Relatório de Fiscalização RF/DS/GSB/042/2020)

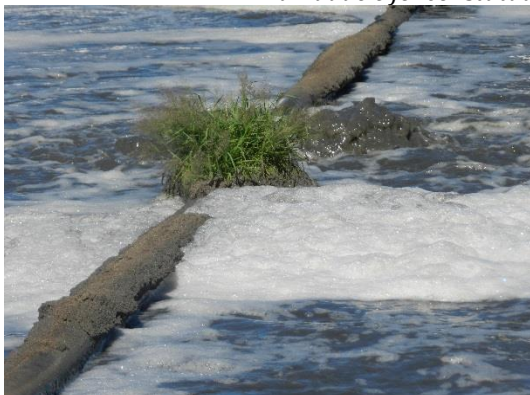
Figura 2 – EEEB Casarão

*Tendo em vista a ausência de evidências relativas à unidade EEEB Casarão, em 09/03/2022 a equipe da GSB realizou vistoria na referida unidade conforme registro fotográfico.*

**Avaliação ARSP:** *Considerando as evidências apresentadas, complementadas pela vistoria realizada, constata-se apesar de haver vegetação na EEEB Casarão, tendo em vista que a limpeza não afeta diretamente na prestação dos serviços, e que a CESAN tem ações rotineiras de limpeza a execução, constata-se o atendimento à determinação D8.*
