**AGÊNCIA REGULADORA DE SANEAMENTO BÁSICO E INFRAESTRUTURA
VIÁRIA – ARSI
DIRETORIA TÉCNICA – DT
GERÊNCIA DE REGULAÇÃO DO SANEAMENTO BÁSICO – DT/GRS**

PARECER TÉCNICO – PT/DT/GRS Nº 007/2014

ASSUNTO : Análise das Constatções da Fiscalização do Município de Vila Valério.

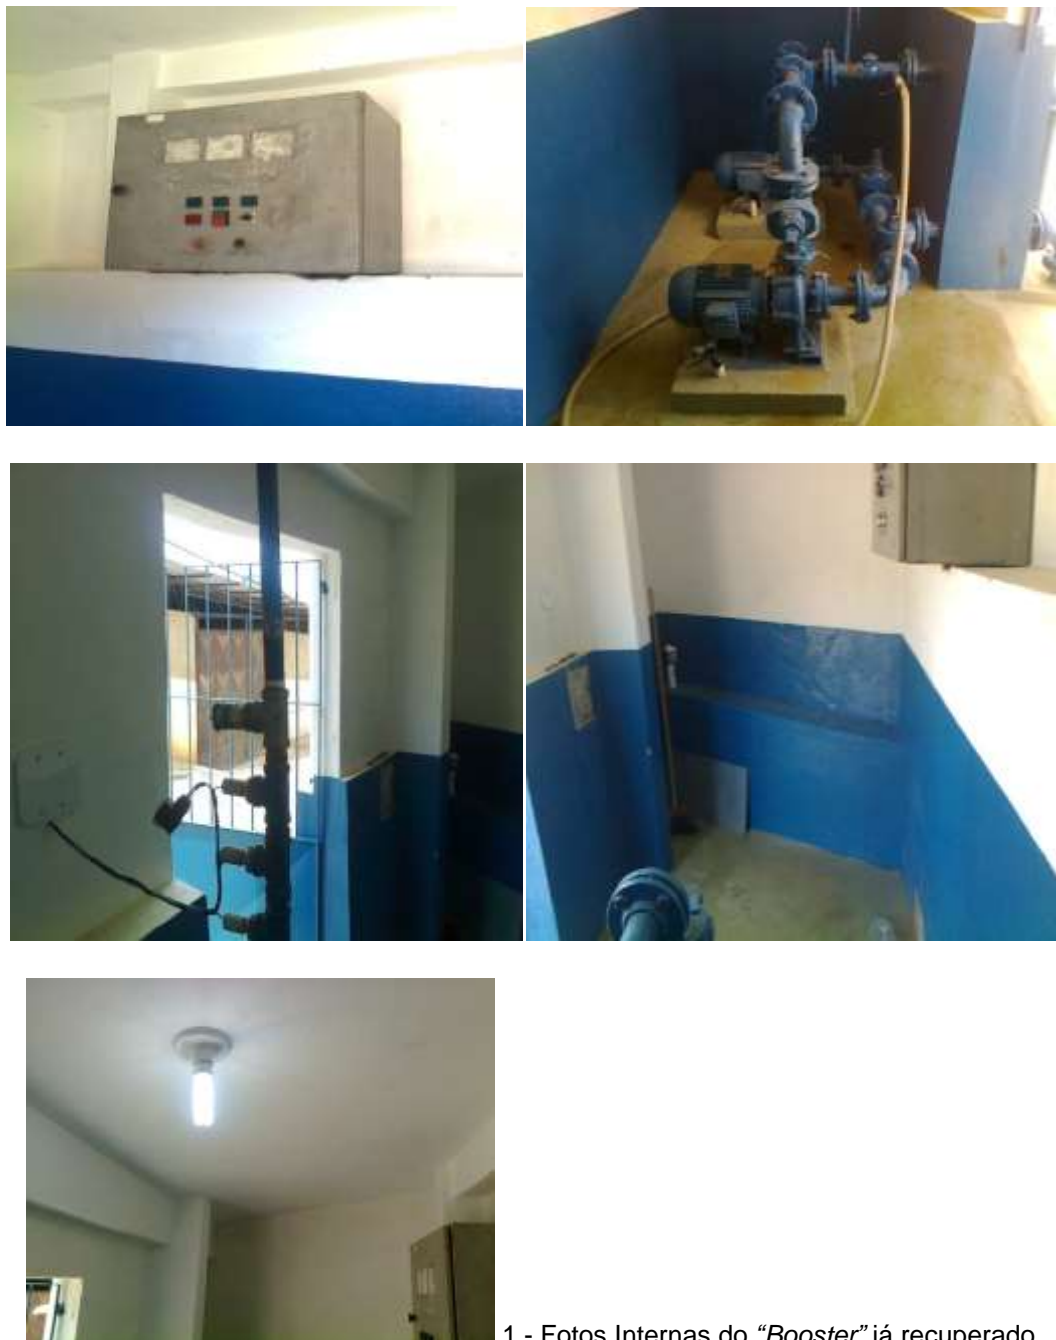
A Análise dos fatos considerou que o tratamento da Constatação 5 , foi concluída. Apresentando ainda informações - evidências de adequação - a respeito da finalização das obras de reforma e adequação do “Booster” do município. Incluindo sinalização de segurança, contra “Risco Elétrico”.

1 - Fotos Internas do “Booster” já recuperado.

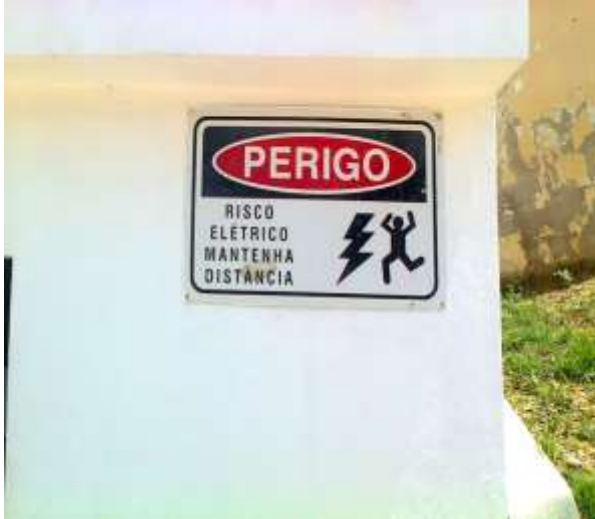
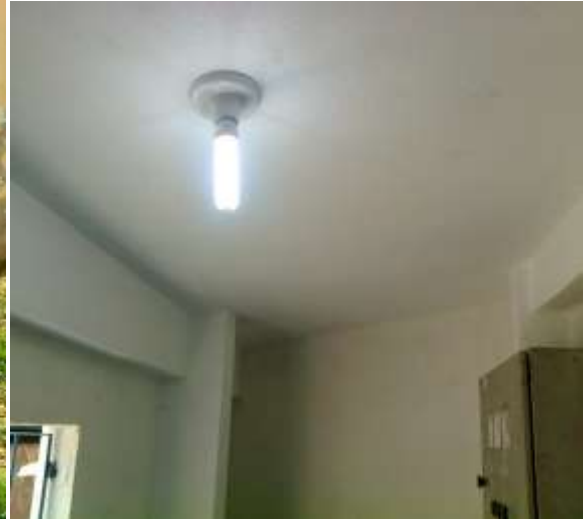
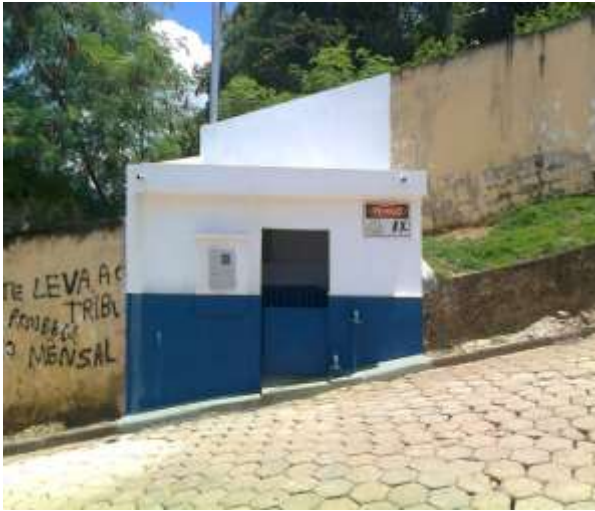
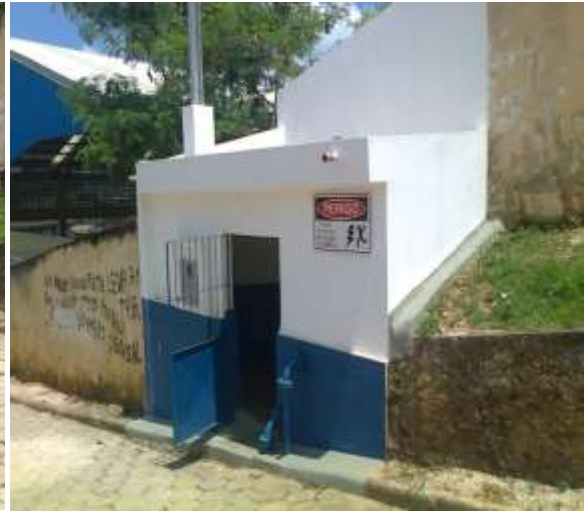
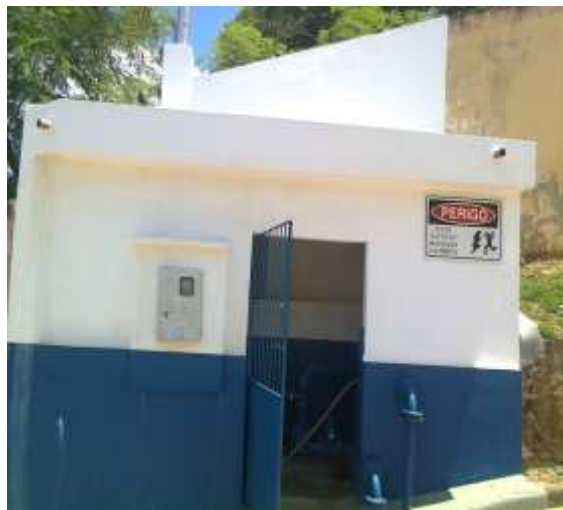
2 - Fotos Externas do "Booster" já recuperado.
