## **RELATÓRIO DE FISCALIZAÇÃO RF/DS/GSB/003/2019**

**Município:** Vila Valério

**Assunto:** Fiscalização do Sistema de Abastecimento  
de Água de Vila Valério (Bloco 3)

**Janeiro/2019**

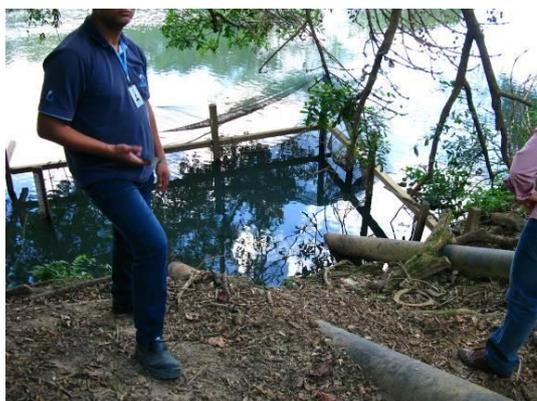
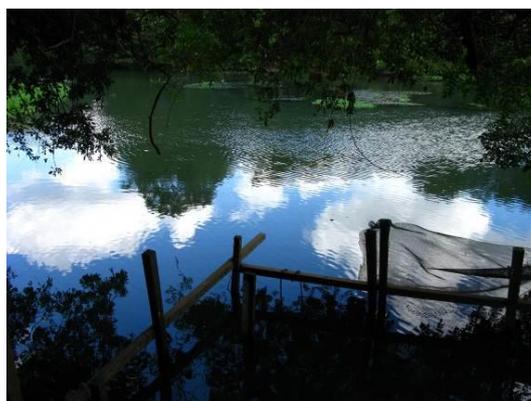
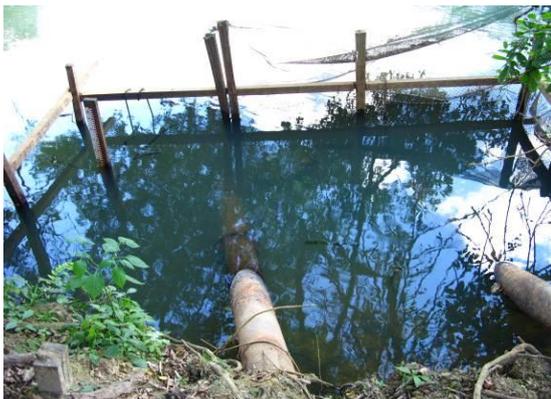
**CONSTATAÇÃO C1:** O ponto de captação de água bruta no Rio São José encontra-se com tela em mau estado de conservação e não está protegido da entrada de animais ou invasores.

Figura 3: Proteção incipiente do ponto de captação de água bruta do Rio São José.

**Não conformidade NC1:** Não atendimento ao Artigo 14, inciso IV, da Resolução ARSP 018/2018. Deixar de realizar operação e manutenção adequada das unidades integrantes dos sistemas de abastecimento de água e/ou esgotamento sanitário, de acordo com as exigências dos regramentos vigentes.

**Determinação D1:** A Cesan deve realizar operação e manutenção adequada das unidades integrantes dos sistemas de abastecimento de água.

**Prazo para atendimento:** 90 dias.

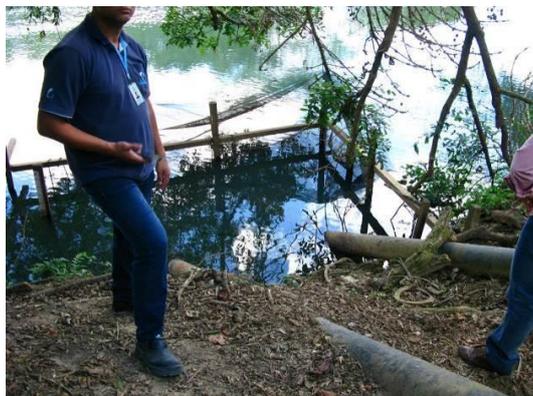
**CONSTATAÇÃO C2:** A Captação no Rio São José encontra-se sem placa de sinalização informando sobre o ponto de captação de água para abastecimento humano.

Figura 4: Ausência de sinalização do ponto de captação no Rio São José

**Não conformidade NC2:** Não atendimento ao Artigo 11, Inciso V, da Resolução ARSP 018/2018. Deixar de identificar as unidades operacionais e instalações pertencentes ao sistema de abastecimento de água e esgotamento sanitário, inclusive quanto ao horário de funcionamento dos postos de atendimento ao usuário.

**Determinação D2:** A Cesan deve identificar adequadamente as unidades operacionais e instalações pertencentes ao sistema de abastecimento de água.

**Prazo para atendimento:** 30 dias.

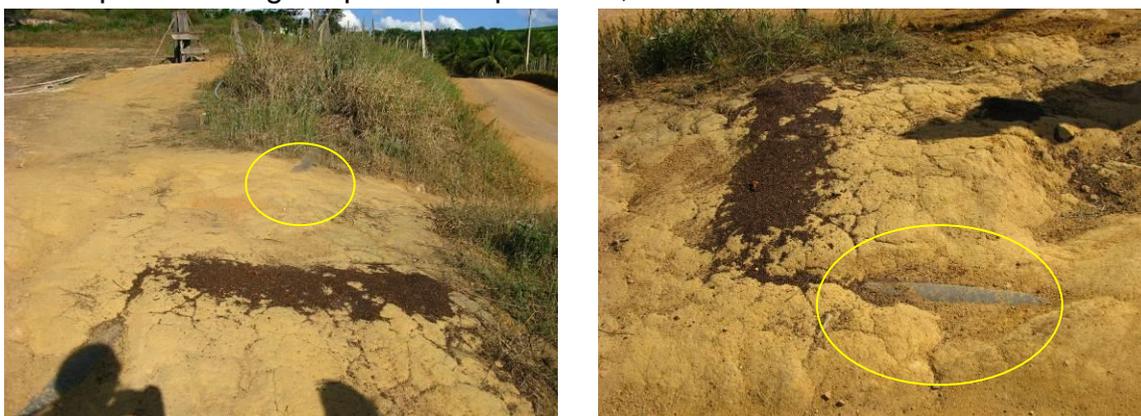
**CONSTATAÇÃO C3:** A adutora de água bruta da captação do Rio São José encontra-se exposta em alguns pontos do percurso, com trânsito de veículo sobre a mesma.

Figura 5: Pontos de exposição da adutora de água bruta da captação do Rio São José.

**Não conformidade NC3:** Não atendimento ao inciso IV do Artigo 14º da Resolução nº 018/2018. “Deixar de realizar operação e manutenção adequada das unidades integrantes dos sistemas de abastecimento de água e/ou esgotamento sanitário, de acordo com as exigências dos regramentos vigentes”.

**Determinação D3:** A Cesan deve realizar operação e manutenção adequada das unidades integrantes dos sistemas de abastecimento de água.

**Prazo para atendimento:** 90 dias.

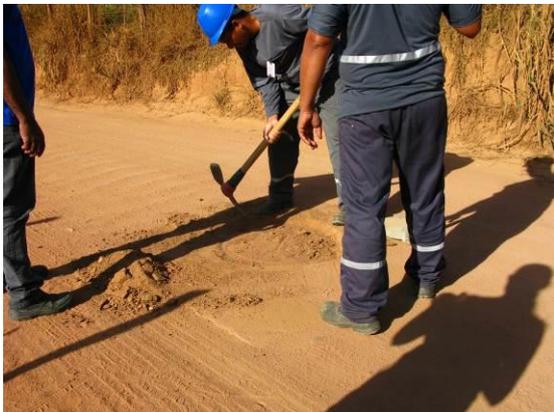
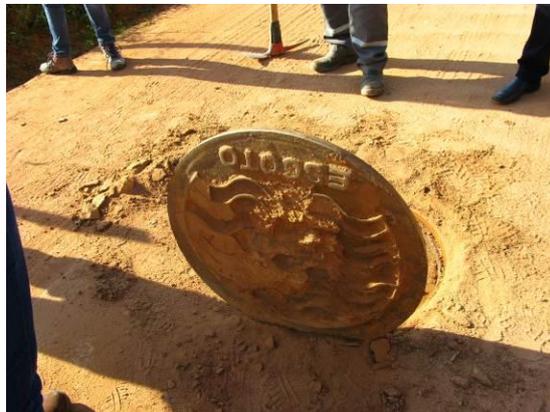
**CONSTATAÇÃO C4:** Tapa da caixa de inspeção da ventosa da Adutora de Água Bruta da captação do Rio São José encontra-se com inscrição de “ESGOTO”, no lugar da inscrição “ÁGUA”.

Figura 6: Tampa com identificação de “ESGOTO” em poço de inspeção da Adutora de água bruta.

**Não conformidade NC4:** Não atendimento ao Artigo 14, inciso IV, Resolução 018/2018. Deixar de realizar operação e manutenção adequada das unidades integrantes dos sistemas de abastecimento de água e/ou esgotamento sanitário, de acordo com as exigências dos regramentos vigentes.

**Determinação D4:** A Cesan deve realizar operação e manutenção adequada das unidades integrantes dos sistemas de abastecimento de água.

**Prazo para atendimento:** 90 dias.

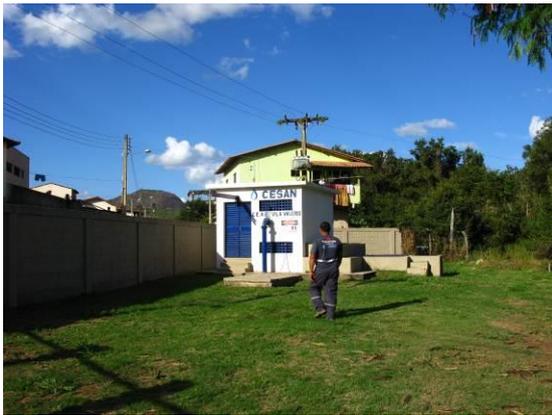
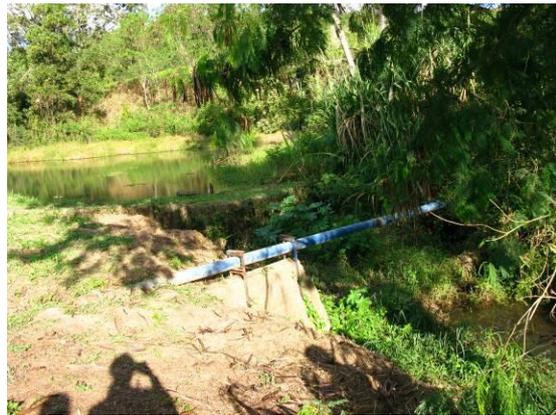
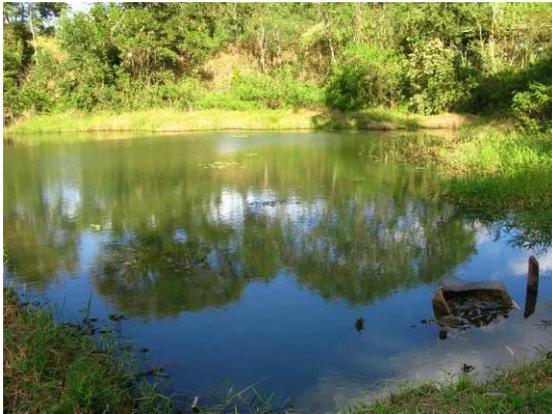
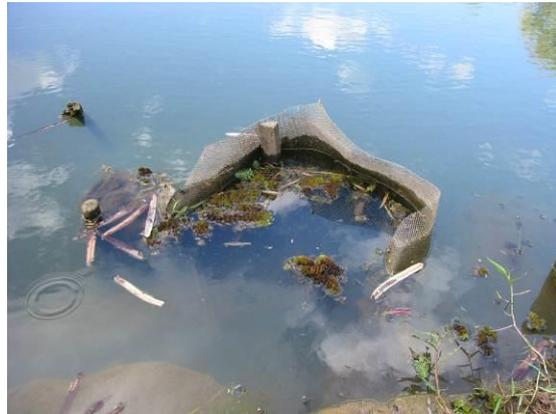
**CONSTATAÇÃO C5:** O ponto de captação de água bruta do Córrego Valério encontra-se com presença de vegetação e tela deteriorada.

Figura 7: Presença de vegetação no ponto de captação de água bruta do Córrego Valério

**Não conformidade NC5:** Não atendimento ao Artigo 14, inciso IV da Resolução nº 018/2018. Deixar de realizar operação e manutenção adequada das unidades integrantes dos sistemas de abastecimento de água e/ou esgotamento sanitário, de acordo com as exigências dos regramentos vigentes.

**Determinação D5:** A Cesan deve realizar operação e manutenção adequada das unidades integrantes dos sistemas de abastecimento de água.

**Prazo para atendimento:** 30 dias.

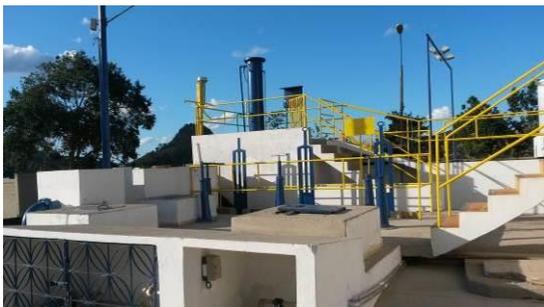
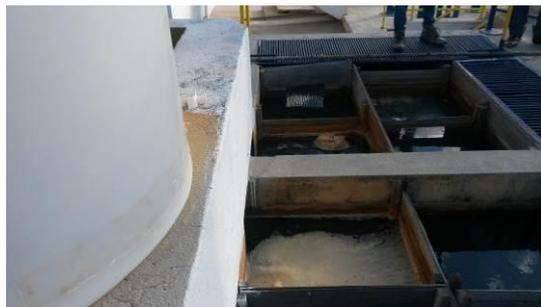
**CONSTATAÇÃO C6:** Ausência de guarda corpo em locais de circulação de operadores e terceiros dentro da ETA de Vila Valério.

Figura 8: Ausência de guarda corpo em pontos na ETA Vila Valério.

**Não conformidade NC6:** Não atendimento ao Incisos VII do Artigo 11 da Resolução nº 018/2018. “Deixar de prover as áreas de risco com estruturas e equipamentos de segurança que possam evitar a ocorrência de acidentes e o acesso de terceiros a área física das unidades operacionais”.

**Determinação D6:** A Cesan deve prover as áreas de risco com estruturas e equipamentos de segurança que possam evitar a ocorrência de acidentes.

**Prazo para atendimento:** 90 dias.

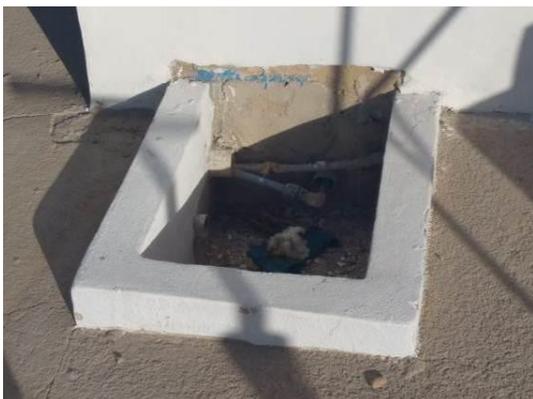
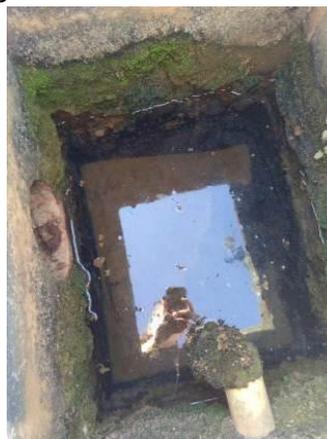
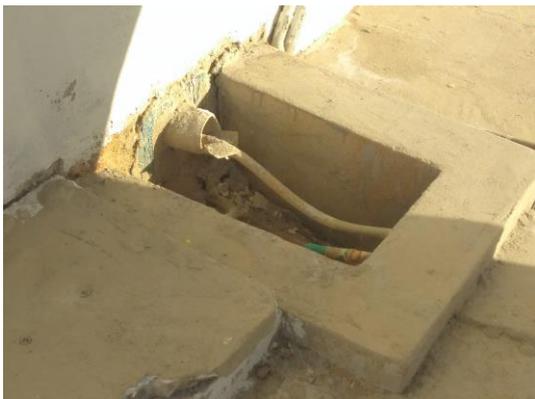
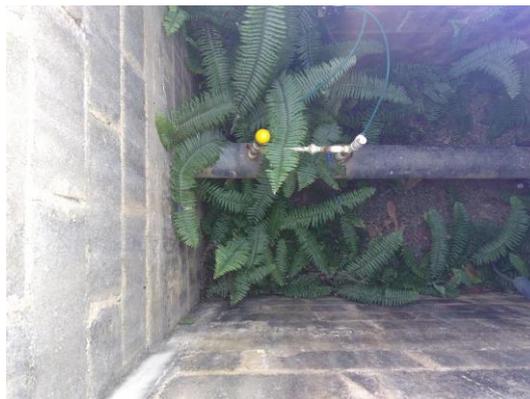
**CONSTATAÇÃO C7:** Ausência de tampas nas caixas inspeção na área da ETA de Vila Valério e necessidade de manutenção em algumas delas.

Figura 9: Ausência de tampas em caixas de inspeção na ETA Vila Valério e ausência de manutenção.

**Não conformidade NC7:** Não atendimento ao item IV do Artigo 14º da Resolução nº 018/2018. “Deixar de realizar operação e manutenção adequada das unidades integrantes dos sistemas de abastecimento de água e/ou esgotamento sanitário, de acordo com as exigências dos regramentos vigentes”.

**Determinação D7:** A Cesan deve realizar manutenção adequada das unidades integrantes dos sistemas de abastecimento de água.

**Prazo para atendimento:** 90 dias.

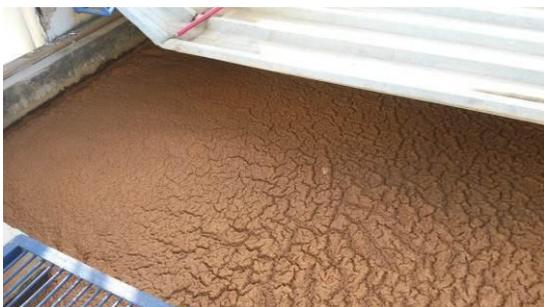
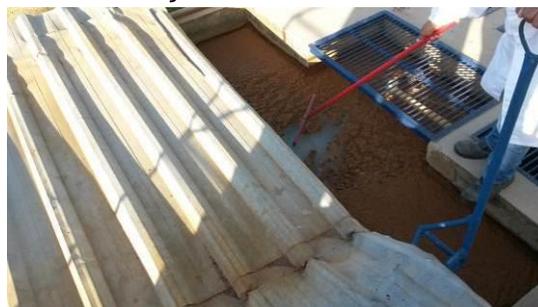
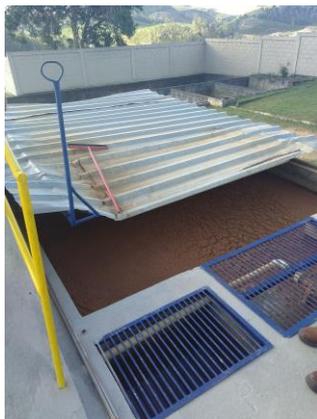
**CONSTATAÇÃO C8:** Estrutura deslizante da cobertura do flotador da ETA Vila Valério encontra-se danificada, demandando manutenção.

Figura 10: Telhado móvel do flutuador da ETA danificado.

**Não conformidade NC8:** Não atendimento ao inciso IV do Artigo 14º da Resolução nº 018/2018. Deixar de realizar operação e manutenção adequada das unidades integrantes dos sistemas de abastecimento de água e/ou esgotamento sanitário, de acordo com as exigências dos regramentos vigentes.

**Determinação D8:** A Cesan deve realizar operação e manutenção adequada das unidades integrantes dos sistemas de abastecimento de água.

**Prazo para atendimento:** 90 dias.

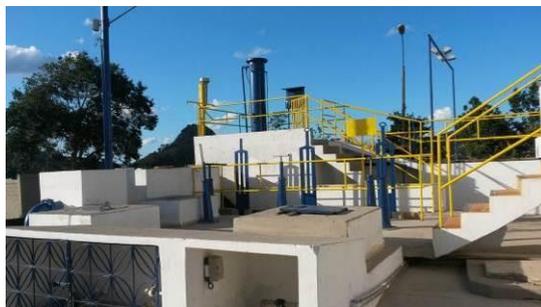
**CONSTATAÇÃO C9:** Ausência de tomada de água na saída de cada filtro da ETA, impedindo a determinação da turbidez pré-desinfecção ou pós-filtração.

Figura 11: Ausência de tomada de água na saída de cada filtro na ETA.

**Não conformidade NC9:** Não atendimento ao inciso VI do Artigo 15 da Resolução nº 018/2018. “Deixar de realizar controle de qualidade da água bruta, tratada e distribuída à

**Determinação D9:** A Cesan deve realizar controle de qualidade da água bruta, tratada e distribuída à população de acordo com o disposto na Portaria de Consolidação nº 05/2017.

**Prazo para atendimento:** Imediato.

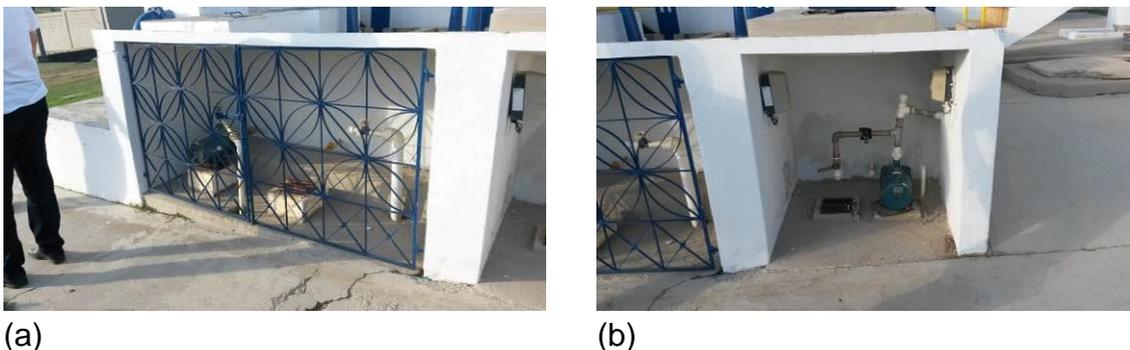
**CONSTATAÇÃO C10:** Ausência de bomba reserva na unidade de bombeamento sob os filtros da ETA Vila Valério.

Figura 12: Ausência de bomba reserva no sistema da ETA Vila Valério.

**Não conformidade NC10:** Infringência inciso IV do Artigo 14º da Resolução nº 018/2018. “Deixar de realizar operação e manutenção adequada das unidades integrantes dos sistemas de abastecimento de água e/ou esgotamento sanitário, de acordo com as exigências dos regramentos vigentes”.

**Determinação D10:** A Cesan deve realizar operação e manutenção adequada das unidades integrantes dos sistemas de abastecimento de água.

**Prazo para atendimento:** 90 dias.

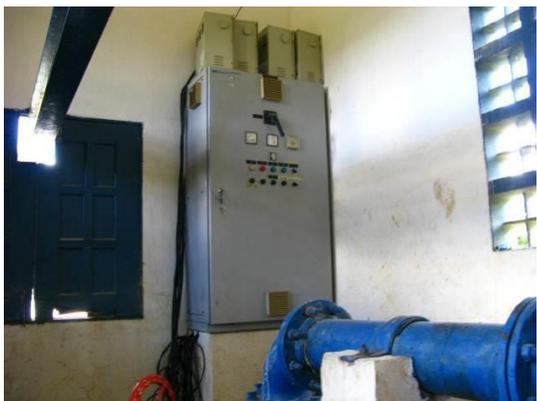
Figura 13: Quadro elétrico da Captação do Rio São José (C11.1).

**Não conformidade NC11:** Não atendimento ao Artigo 11, inciso VI, Resolução ARSP 018/2018, “Deixar de prover as áreas de risco das instalações com sinalização de risco e/ou avisos de advertência de forma adequada à visualização de terceiros”.

**Determinação D11:** A Cesan deve prover as áreas de risco das instalações com sinalização de risco e/ou avisos de advertência de forma adequada.

**Prazo para atendimento:** 30 dias.

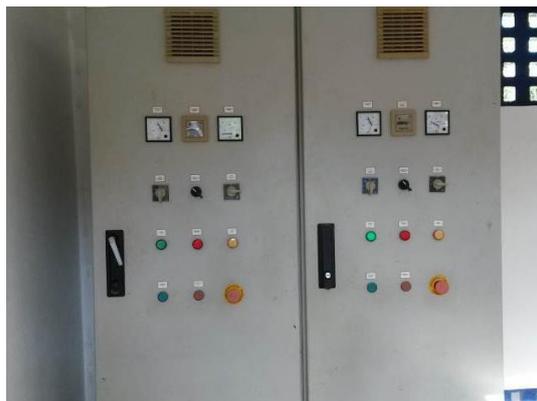
Figura 14: Quadro elétrico da Captação do Córrego Valério (C11.2).

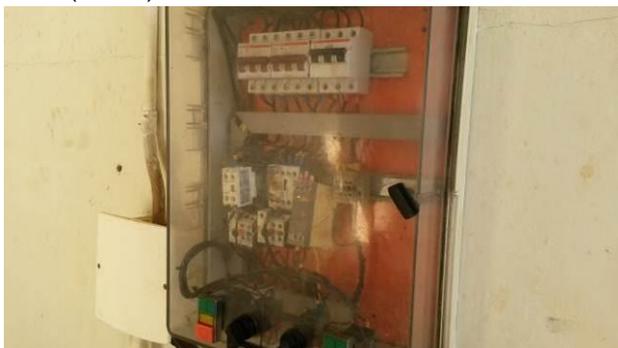
Figura 15: Conjunto de controles e proteção elétrico sem identificação e placa de Risco de Choque elétrico na ETA Vila Valério (C.11.3).

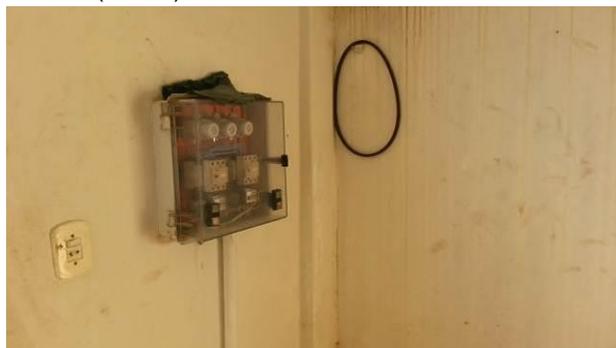
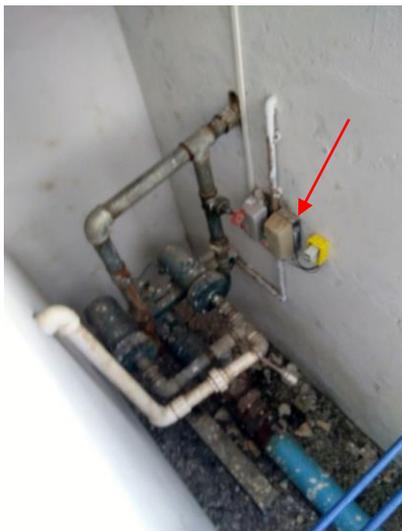
Figura 16: Quadro elétrico da EEAT existente na ETA Vila Valério (C.11.4).

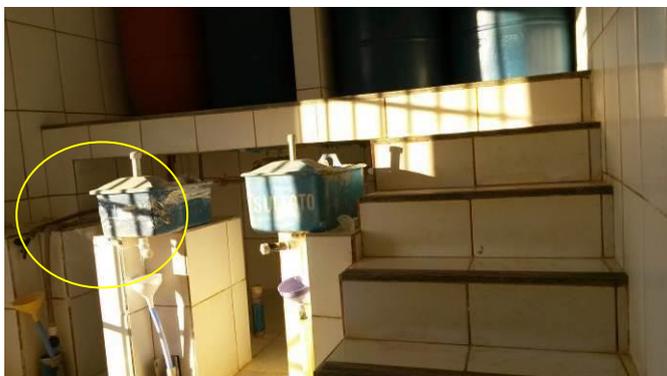
**CONSTATAÇÃO C12:** Ausência de identificação dos produtos químicos nos recipientes dosadores na ETA Vila Valério.

Figura 17: Recipiente dosador sem identificação.

**Não conformidade NC12:** Não atendimento ao Artigo 14, inciso III da Resolução nº 18/2018. “Deixar de cumprir as normas técnicas, os procedimentos e/ou requisitos estabelecidos em regramento vigente para a implantação de todas as infraestruturas necessárias para a adequada prestação de serviços de abastecimento de água e de esgotamento sanitário”.

**Prazo para atendimento:** 90 dias.

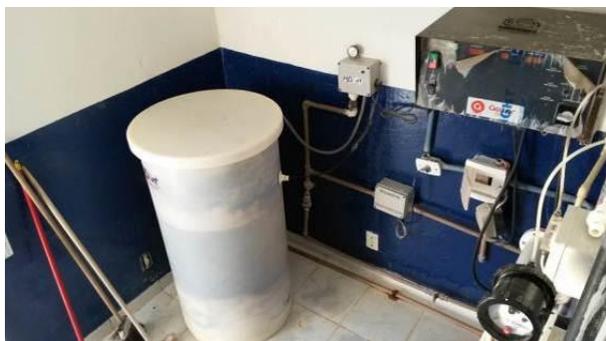
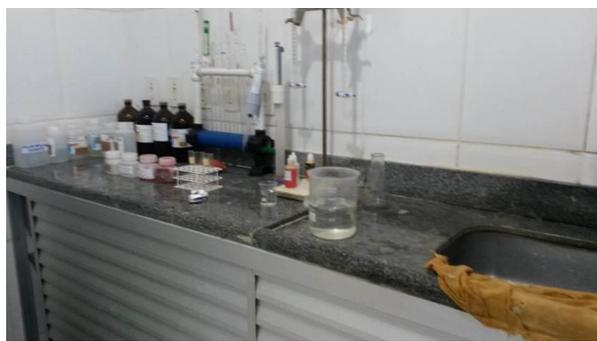
**CONSTATAÇÃO C13:** Ausência de lava-olhos e chuveiro de emergência, com objetivo a proteção dos profissionais da ETA contra possíveis respingos de material químico durante a sua manipulação.

Figura 18: Ausência de lava olhos e chuveiro de emergência nas áreas de risco da ETA de Vila Valério

**Não conformidade NC13:** Não atendimento ao Artigo 14, inciso III da Resolução nº 18/2018. Deixar de cumprir as normas técnicas, os procedimentos e/ou requisitos estabelecidos em regramento vigente para a implantação de todas as infraestruturas necessárias para a adequada prestação de serviços de abastecimento de água e de esgotamento sanitário.

e item 5.21.4 da NBR 12.216/1995.

**Prazo para atendimento:** 90 dias.

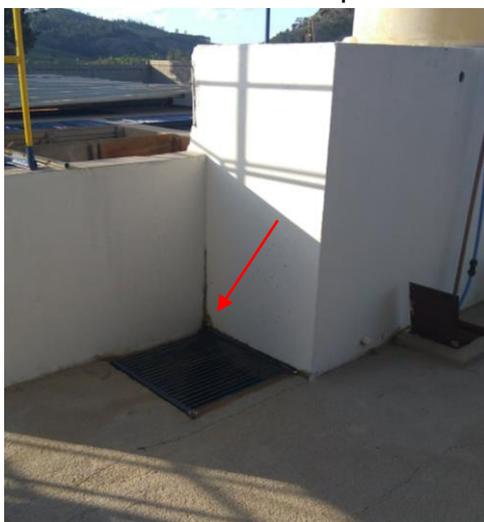
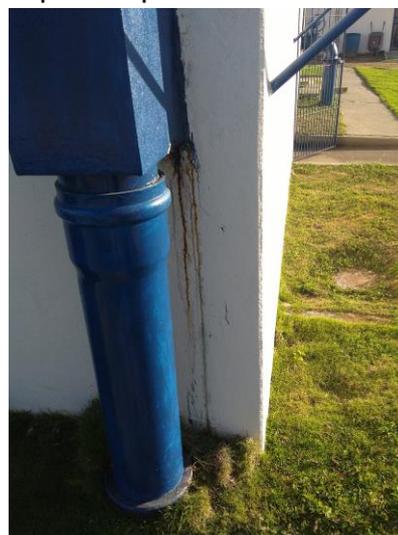
**CONSTATAÇÃO C14:** Sinais de umidade e infiltração em pontos da ETA de Vila Valério, na parede da estrutura adjacente ao Flotador e no encontro da calha de saída do efluente do flotador para a tubulação coletora que vai para o leito de secagem.

Figura 19: Pontos de infiltração da ETA de Vila Valério.

**Não conformidade NC14:** Não atendimento ao item IV do Artigo 14º da Resolução nº 018/2018. “Deixar de realizar operação e manutenção adequada das unidades integrantes dos sistemas de abastecimento de água e/ou esgotamento sanitário, de acordo com as exigências dos regramentos vigentes”.

**Prazo para atendimento:** 90 dias.

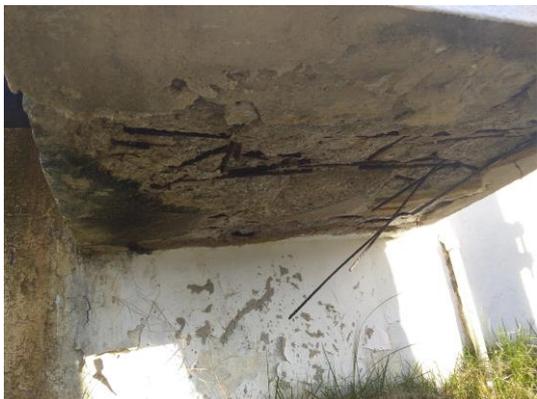
**CONSTATAÇÃO C15:** Deslocamento de concreto e armaduras aparentes em pontos da ETA Vila Valério.

(a) Caixa de passagem ao lado do Filtro na ETA.

Figura 20: Pontos de deslocamento de concreto e armaduras aparentes

**Prazo para atendimento:** 90 dias.

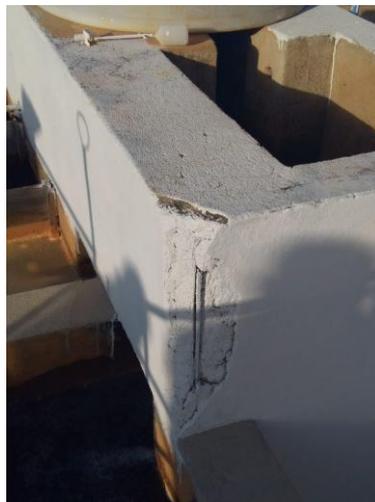
(b) Caixa de chegada de água bruta da ETA.

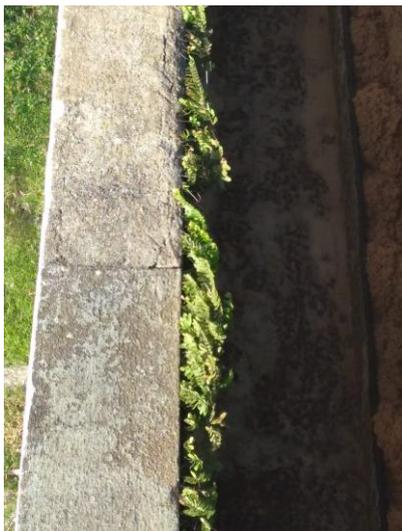
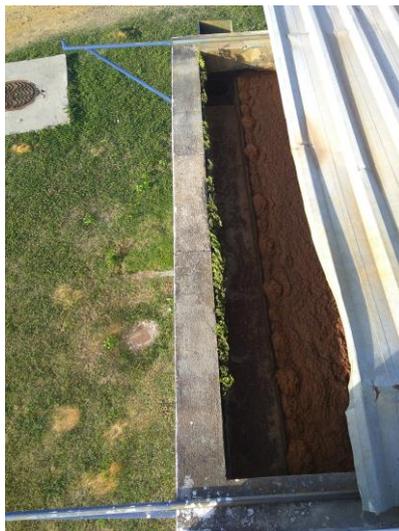
**CONSTATAÇÃO C16:** Vegetação crescendo sobre o tanque de flotação na ETA Vila Valério.

Figura 21: Crescimento de vegetação no tanque de flotação da ETA Vila Valério.

**Não conformidade NC16:** Não atendimento ao item IV do Artigo 14º da Resolução nº 018, de 30/05/2018. “Deixar de realizar operação e manutenção adequada das unidades integrantes dos sistemas de abastecimento de água e/ou esgotamento sanitário, de acordo com as exigências dos regramentos vigentes”.

**Prazo para atendimento:** 30 dias.

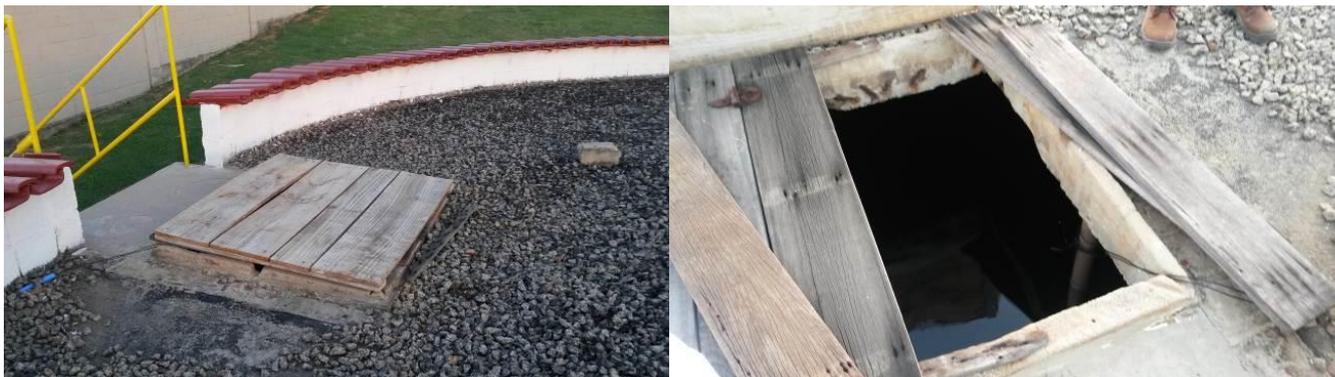
**CONSTATAÇÃO C17:** Tampa de inspeção do reservatório de água tratada da área da ETA é inapropriada, em desacordo com as normas técnicas de segurança e higiene.

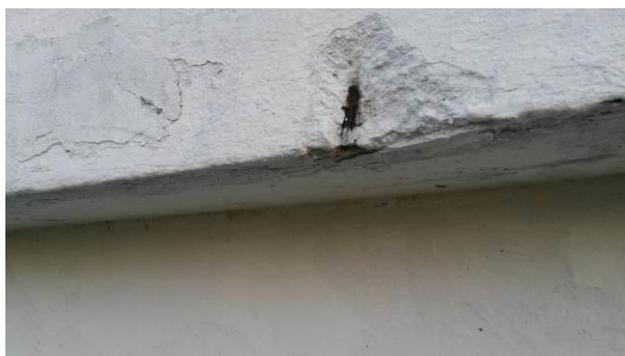
**CONSTATAÇÃO C18:** Identificado ponto de armadura exposta com sinais de corrosão aparente na lateral do Reservatório de 300m<sup>3</sup>.

Figura 23: Sinal de corrosão no Reservatório de 300m<sup>3</sup>

**Não conformidade NC18:** Não atendimento ao item IV do Artigo 14º da Resolução nº 018/2018, “Deixar de realizar operação e manutenção adequada das unidades integrantes dos sistemas de abastecimento de água e/ou esgotamento sanitário, de acordo com as

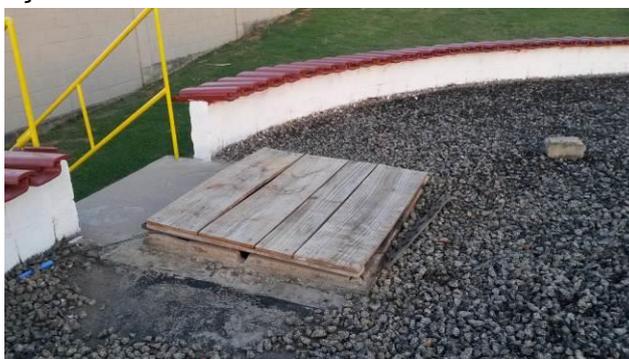
**CONSTATAÇÃO C19:** Ausência de guarda corpo no reservatório e tela de proteção no tubo de ventilação.

Figura 24: Ausência de Guarda-corpo na parte superior no Reservatório de 300m³

**Não conformidade NC19:** Não atendimento ao inciso III do Artigo 14 da Resolução nº 018/2018. “Deixar de cumprir as normas técnicas, os procedimentos e/ou requisitos estabelecidos em regramento vigente para a implantação de todas as infraestruturas necessárias para a adequada prestação de serviços de abastecimento de água e de esgotamento sanitário.”

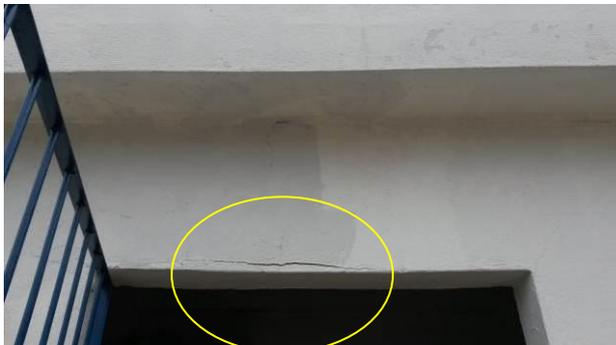
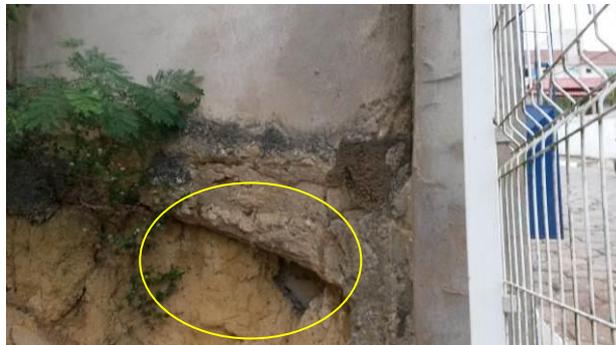
**CONSTATAÇÃO C20:** Armadura de fundação exposta no Booster Rafael Thomes (Morro da Telemar) e corrosão de armadura no portão de entrada.

Figura 25: Corrosão e exposição de armaduras no Booster Raphael Thomes.

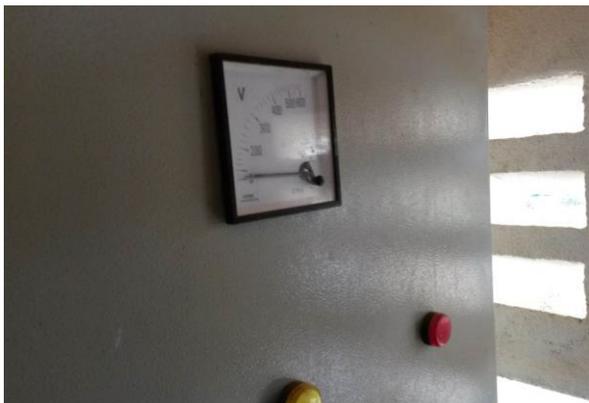
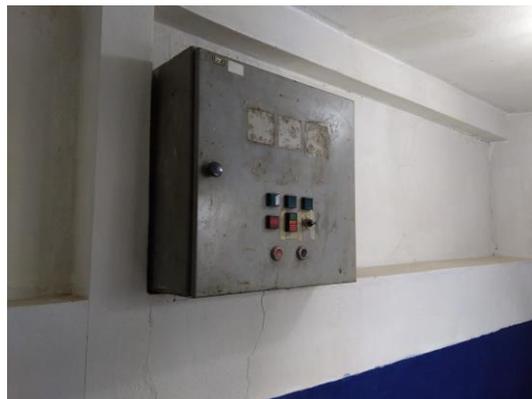
**CONSTATAÇÃO C21:** Ausência de placa informativa de Risco de Choque Elétrico no Booster Fávero e no Booster Rafael Thomes (Morro da Telemar).

Figura 26: Ausência de placa informativa de Risco de Choque Elétrico no Booster Fávero (a) e Booster Rafael Thomes (b).

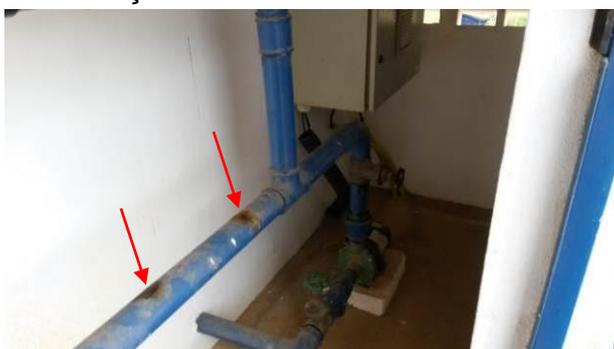
**CONSTATAÇÃO C22:** Tubulações do Booster Fávero apresentam sinais de corrosão, demandando manutenção.

Figura 27: Tubulação do Booster Fávero demandam manutenção

**Não conformidade NC22:** Não atendimento ao item IV do Artigo 14º da Resolução nº

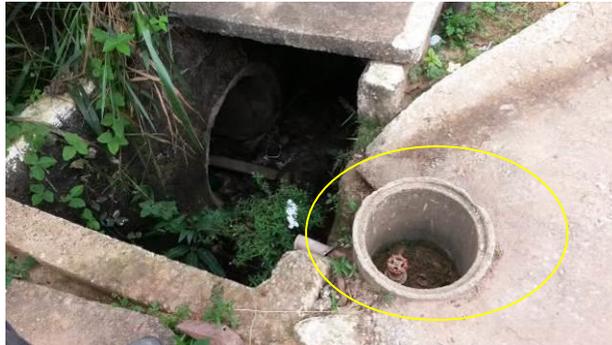
**CONSTATAÇÃO C23:** Ausência de tampa na caixa de inspeção da descarga da rede de abastecimento localizada na Rua Emílio Braun Boni, próximo ao número 70.

Figura 28: Ausência de tampa em caixa de descarga na rede de Vila Valério.

**Não conformidade NC23:** Não atendimento ao item IV do Artigo 14º da Resolução nº 018/2018, “Deixar de realizar operação e manutenção adequada das unidades integrantes dos sistemas de abastecimento de água e/ou esgotamento sanitário, de acordo com as exigências dos regramentos vigentes”.

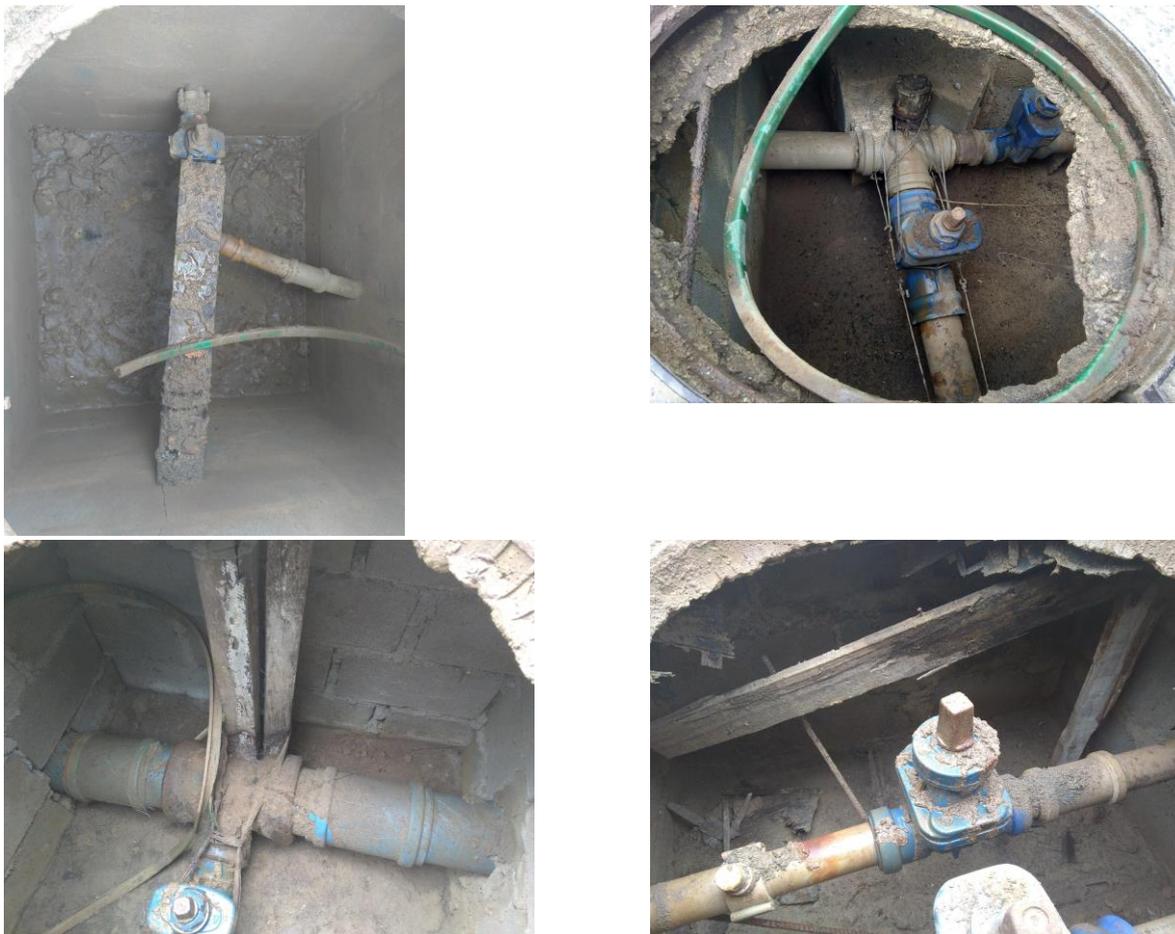
apresentam escoramentos inadequados, com amarrações e tábuas.

Figura 29: Tubulações de descarga de rede e registros de manobra com escoramentos inadequados

**Não conformidade NC24:** Não atendimento ao item IV do Artigo 14º da Resolução nº 018/2018, “Deixar de realizar operação e manutenção adequada das unidades integrantes dos sistemas de abastecimento de água e/ou esgotamento sanitário, de acordo com as exigências dos regramentos vigentes.”

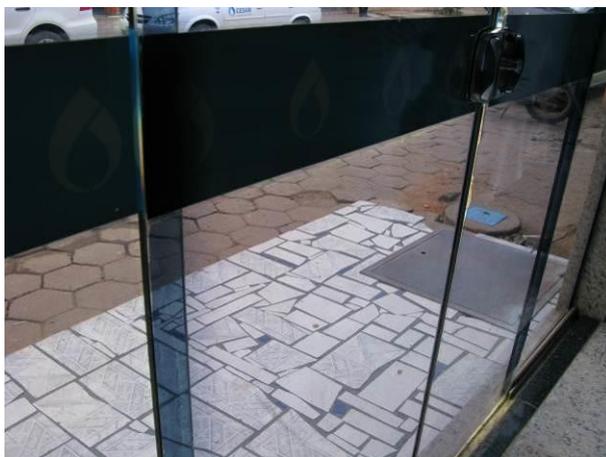
instalações que permitam acessibilidade a cadeirantes.

Figura 30: Calçada e acesso ao escritório carecem de rampa para acessibilidade.

**Não conformidade NC25:** Não cumprimento do Inciso II do Artigo 13 da Resolução nº 018/2018. “Não dispor de estrutura e recursos humanos adequados para atendimento aos usuários, nas formas e condições do regramento vigente.”

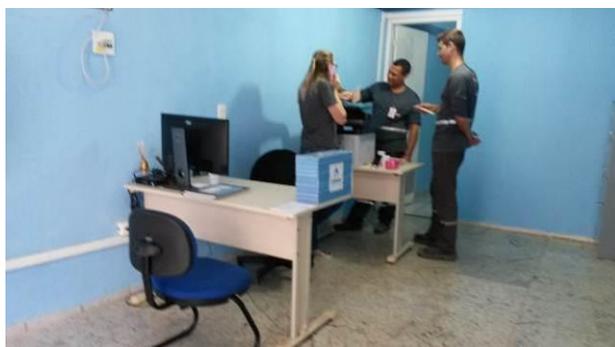
**CONSTATAÇÃO C26:** Ausência de placa indicativa para o público de local para uso de sanitários.

Figura 31: Ausência de sinalização de local de sanitário.

**Não conformidade NC26:** Resolução ARSP nº 018/2010, Inciso II, Artigo 13, “Não dispor de estrutura e recursos humanos adequados para atendimento aos usuários, nas formas e condições do regramento vigente”.
