RELATÓRIO DE FISCALIZAÇÃO

RFE/DS/GSB/003/2016

ASSUNTO: Fiscalização específica na ETA Cobi em atendimento ao Termo de Compromisso Urbano – Ambiental firmado entre o Ministério Público do Estado do Espírito Santo, a Companhia Espírito Santense de Saneamento – CESAN, a Agência de Regulação de Serviços Públicos do Espírito Santo – ARSP e o Instituto Estadual de Meio Ambiente e Recursos Hídricos – IEMA.

PERÍODO DE FISCALIZAÇÃO: 29 de novembro de 2016

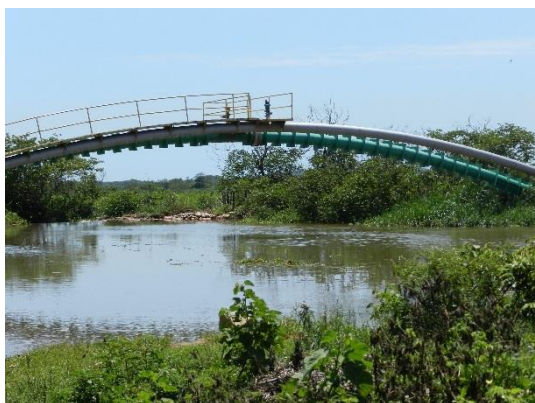
Na vistoria observamos que o local onde está instalado o barramento de nível do rio Jucu (Figura 1) está submerso devido às chuvas que ocorreram no mês de novembro. No que diz respeito à licença ambiental do barramento de nível a Cesan informou que o mesmo está na lista de unidades a serem licenciadas junto ao IDAF. Entretanto, não foi apresentado pela prestadora de serviços o protocolo de abertura do licenciamento junto ao órgão ambiental competente.

Figura 1 - Local onde está instalado o barramento de nível do rio Jucu.

- C1.** Não foi apresentado pela prestadora de serviços o protocolo de abertura do licenciamento ambiental referente ao barramento de nível no rio Jucu.

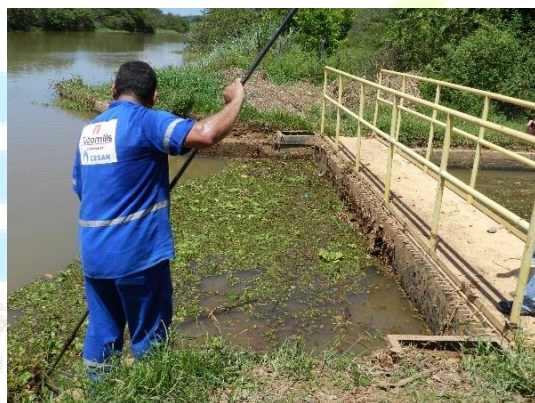
Na ocasião, observamos que o gradeamento localizado na entrada do canal estava em processo de limpeza pelo colaborador da Cesan (Figura 2) e o gradeamento localizado no final do mesmo encontrava-se em boas condições de conservação e operação (Figura 4), bem como com tambor para armazenamento dos resíduos que são retirados do mesmo. A captação está outorgada por meio da Portaria de Outorga Nº036/2008 com vazão máxima de captação de 5.292 L/s.

Figura 2 - Gradeamento na entrada do Canal de Captação do Rio Jucu.

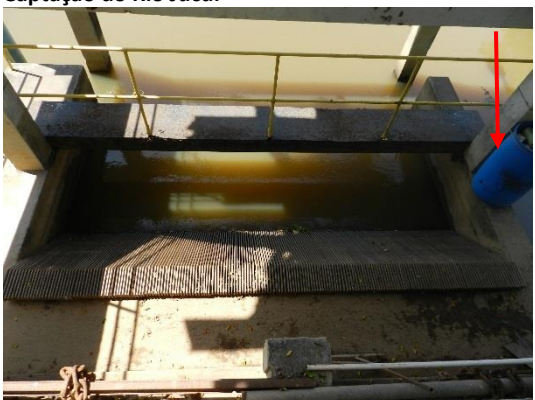
Figura 4 - Gradeamento no final do canal de captação. Detalhe para o tambor de armazenamento dos resíduos que são retirados do mesmo

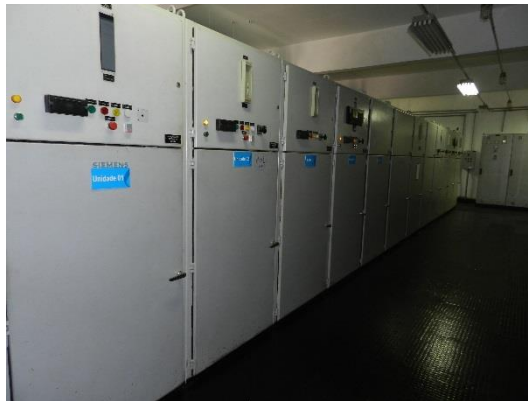
Também observamos que os conjuntos motor-bomba do baixo recalque (Figura 5) localizado às coordenadas E357856 N7743733 apresentavam, visivelmente, boas condições de conservação e manutenção. Todavia os painéis de controle (Figura 6) estavam sem sinalização de risco de choque elétrico. A adução de água bruta possui aproximadamente 7,6 Km de extensão em rede DN 900 mm. No local observamos ainda a existência de sala de comando informatizada (Figura 7), sala de apoio para funcionários (Figura 8), área cercada e sinalizada.

Figura 6 - Painéis de comando do Baixo Recalque.

- NC1.** Não atendeu às normas do setor de licenciamento ambiental, demais normas técnicas vigentes e boas práticas do setor de saneamento.
- C2.** Os Painéis de controle localizados na sala de comando do baixo recalque estavam sem sinalização de risco de choque elétrico.

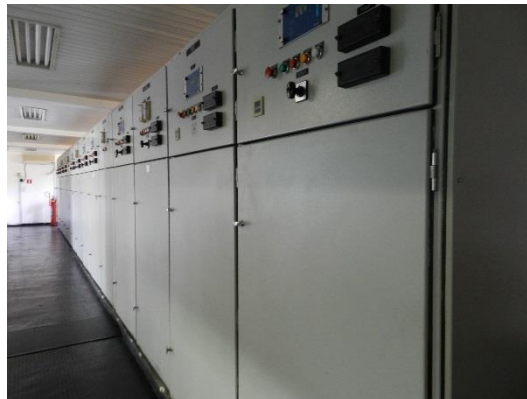
Na estação elevatória de água bruta de alto Recalque (Figura 9), localizada às coordenadas E358533 7749055N, observamos boas condições de conservação e manutenção. Todavia os painéis de controle (Figura 10) estavam sem sinalização de risco de choque elétrico. No local observamos ainda a existência de sala de comando informatizada (Figura 11), sala de apoio para funcionários (Figura 12) e extintores de incêndio (Figura 14). Por fim, observamos que o local está identificado e cercado (Figura 13).

Figura 10 - Painéis de comando do Alto Recalque.

- NC2.** Não atendeu às normas de segurança, demais normas técnicas vigentes e boas práticas do setor de saneamento.
- C3.** Os Painéis de controle localizados na sala de comando do alto recalque estavam sem sinalização de risco de choque elétrico.

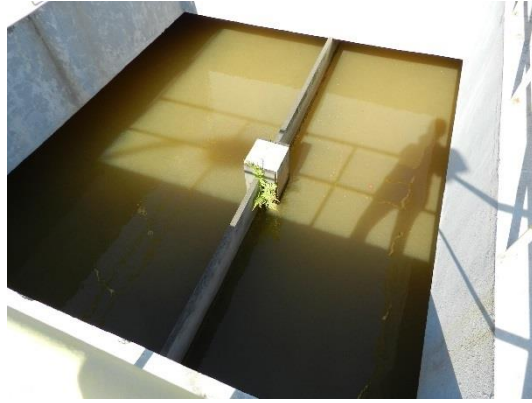
As próximas etapas do tratamento compreendem a floculação (Figura 20), decantação (Figura 22) e filtração (Figura 24), no momento da vistoria estas unidades apresentavam guarda-corpo em condições aceitáveis. Entretanto, observamos a presença de vegetação em alguns pontos dos floculadores e decantadores (Figura 21 e Figura 23), bem como a existência de ferro estrutural exposto (Figura 25) no teto do local que comportam os filtros da estação.

Figura 21 – Vegetação no floculador.

- NC3.** Não atendeu às normas de segurança, demais normas técnicas vigentes e boas práticas do setor de saneamento.
- C4.** Presença de vegetação em alguns pontos dos floculadores e decantadores da ETA Cobi.

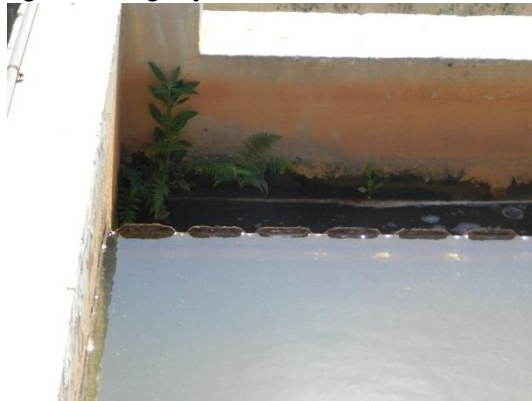
Figura 23 - Vegetação no decantador.

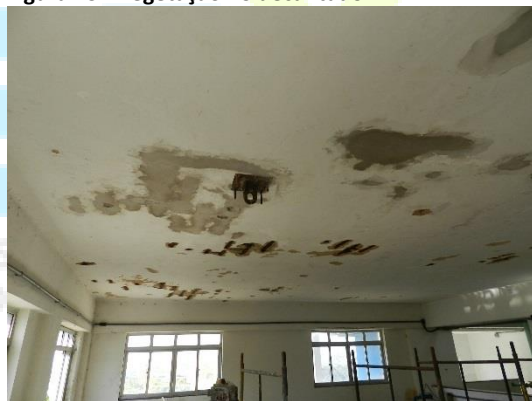
Figura 25 - Ferro estrutural exposto no teto.

- NC4.** Não atendeu às normas técnicas vigentes e boas práticas do setor de saneamento.
- C5.** Existência de ferro estrutural exposto no teto do local que comportam os filtros da ETA Cobi.

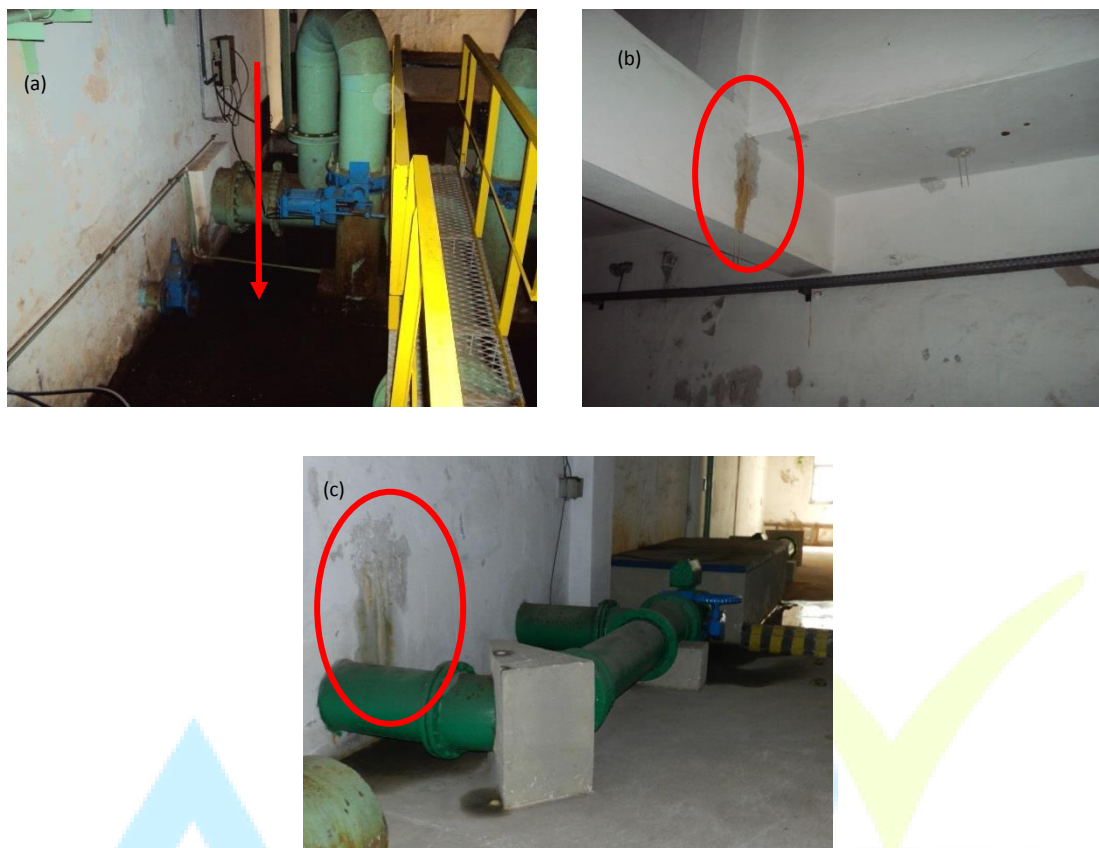
Destacamos que no local onde está instalada a elevatória que bombeia água para lavagem dos filtros ao reservatório elevado da ETA Cobi apresentava indícios de

vazamento e infiltrações (Figura 27). Adicionalmente, no portal de acesso ao local onde estão instalados os filtros, observamos aberturas e rachaduras na parede (Figura 28).

Figura 27 - (a, b e c) - Indícios de vazamento e infiltrações no local onde está instalada a elevatória da ETA Cobi.

- NC5.** Não atendeu às normas de segurança, demais normas técnicas vigentes e boas práticas do setor de saneamento.
- C6.** O local onde está instalada a elevatória que bombeia água para lavagem dos filtros ao reservatório elevado da ETA Cobi apresentava indícios de vazamento e infiltrações.

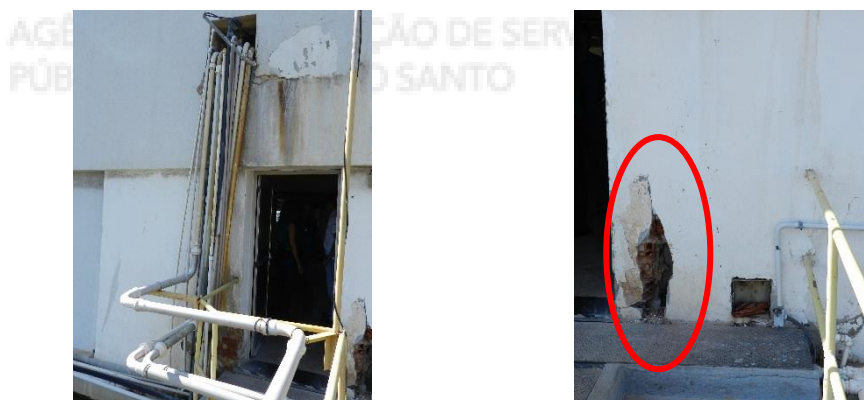
Figura 28 - Aberturas e rachaduras no portal de acesso ao local onde estão instalados os filtros.

- NC6.** Não atendeu às boas práticas do setor de saneamento.
- C7.** No portal de acesso ao local onde estão instalados os filtros da ETA Cobi há aberturas e rachaduras na parede.

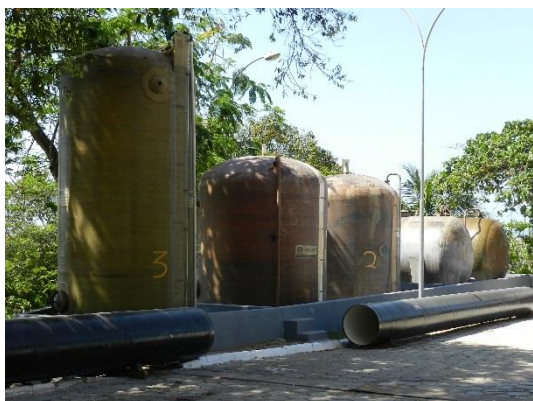
Observamos na área externa da ETA, em boas condições de conservação e manutenção: área destinada à armazenamento de sulfato de alumínio e ácido fluorsilícico (Figura 38) com sistema de contenção. Este deverá possuir suas estruturas impermeabilizadas e estanques, de forma a garantir que não haja contaminação ao meio ambiente em caso de vazamentos. Ainda na parte externa identificamos área destinada ao armazenamento de cilindros de cloro (Figura 39) com sinalização de risco

Figura 38 - Local de estoque de sulfato de alumínio, polieletrólitos e ácido flúorsilícico.
