**RELATÓRIO DE FISCALIZAÇÃO  
RF/DS/GSB/012/2019  
(Processo:86229532)**

**Município: Vila Velha  
Assunto: Fiscalização do Sistema de Esgotamento  
Sanitário (Bloco 4)**

**GERÊNCIA DE SANEAMENTO BÁSICO – GSB  
DIRETORIA DE SANEAMENTO BÁSICO E INFRAESTRUTURA VIÁRIA - DS**

**Novembro/2019**

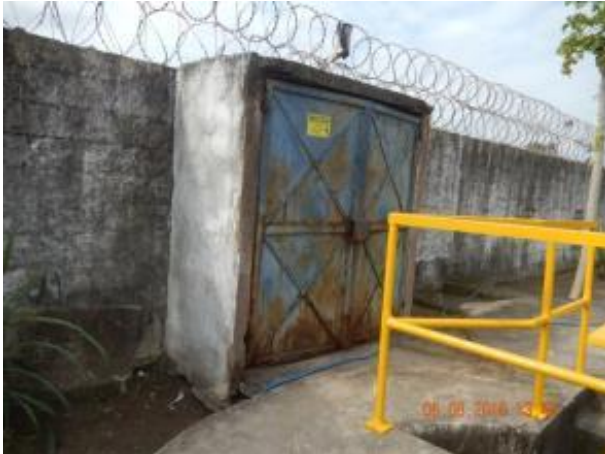
**CONSTATAÇÃO C4:** Condição precária das estruturas civis de concreto e metálica indicando falta de manutenção nos seguintes locais: onde se localiza o quadro elétrico na Elevatória Jabaeté I e no muro e portão da Elevatória Jabaeté III.

Figura 8 - Falta de manutenção nas estruturas civis na Elevatória Jabaeté I.

**Determinação D4:** A Cesan deve realizar operação e manutenção adequada das unidades integrantes dos sistemas de abastecimento de água e/ou esgotamento sanitário, de acordo com as exigências dos regramentos vigentes.

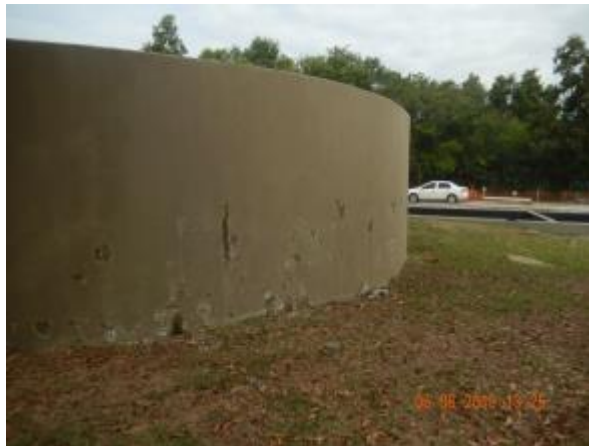
**CONSTATAÇÃO C6:** Pontos de infiltração nos tanques de tratamento da ETE Jabaeté.

Figura 11 - Evidências de infiltrações nos tanques da ETE Jabaeté.

**Determinação D6:** A Cesan deve realizar operação e manutenção adequada das unidades integrantes dos sistemas de abastecimento de água e/ou esgotamento sanitário, de acordo com as exigências dos regramentos vigentes.

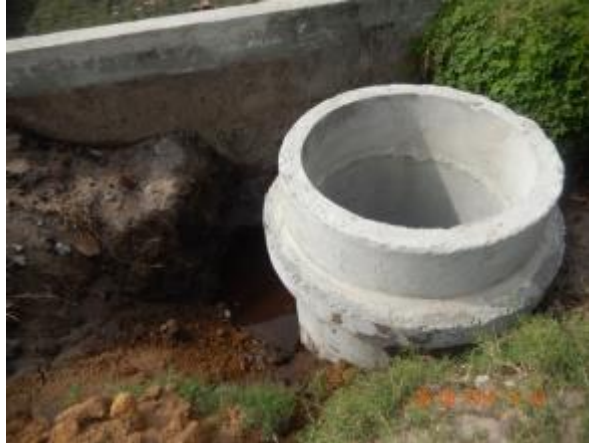
**CONSTATAÇÃO C7:** Vazamentos de efluentes próximo ao leito de secagem na ETE Jabaeté.

Figura 12 - Vazamentos próximos ao leito de secagem na ETE Jabaeté.

**Determinação D7:** A Cesan deve realizar operação e manutenção adequada das unidades integrantes dos sistemas de abastecimento de água e/ou esgotamento sanitário, de acordo com as exigências dos regramentos vigentes.

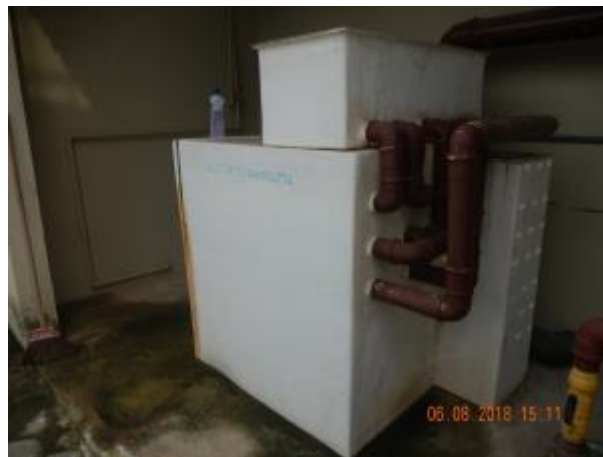
**CONSTATAÇÃO C13:** Sistema de UV inoperante na ETE Jardins Veneza.

Figura 20 - Sistema de UV inoperante na ETE Jardins Veneza.

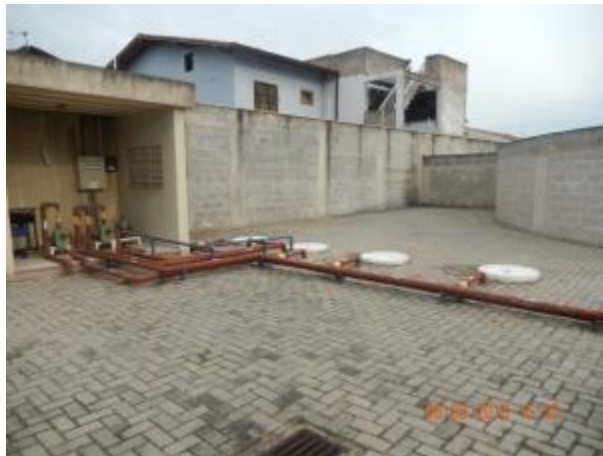
**CONSTATAÇÃO C17:** Ausência de pré-tratamento na ETE Mar D’Ulé.

Figura 24 - Ausência de pré-tratamento na ETE Mar D’Ulé.

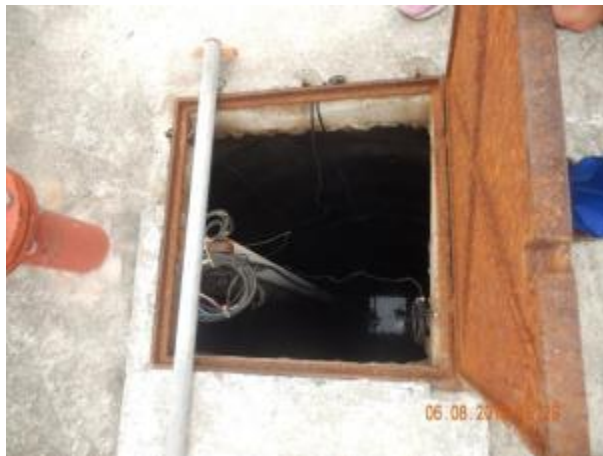
**CONSTATAÇÃO C18:** Ausência de bomba reserva na EEEB da ETE Mar D'Ulé.

Figura 25 - Ausência de bomba reserva na EEEB da ETE Mar D'Ulé.

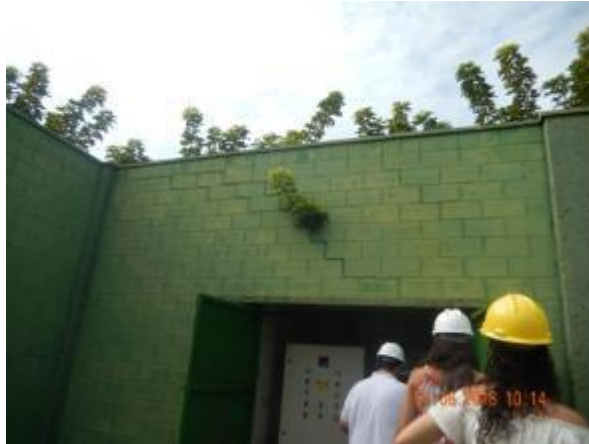
**CONSTATAÇÃO C24:** Falta de manutenção nas estruturas civis evidenciada nas trincas do muro da EEEB B.

Figura 36 - Trincas com vegetação no muro da EEEB B do sistema Riviera Park.

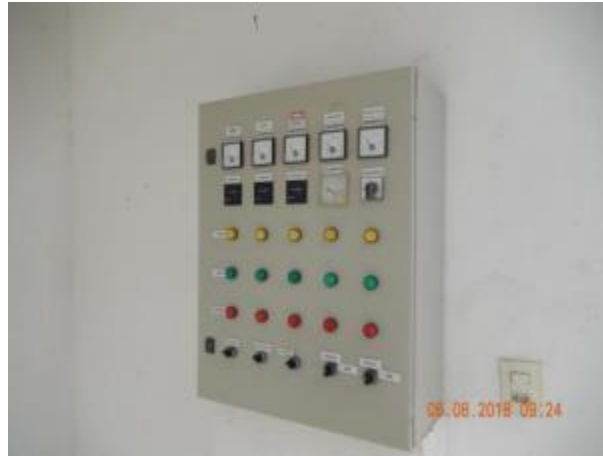
**CONSTATAÇÃO C25:** Ausência de sinalização de risco de choque elétrico nos painéis da ETE Riviera Park.

Figura 37 - Ausência de sinalização de risco de choque elétrico nos painéis da ETE Riviera Park.

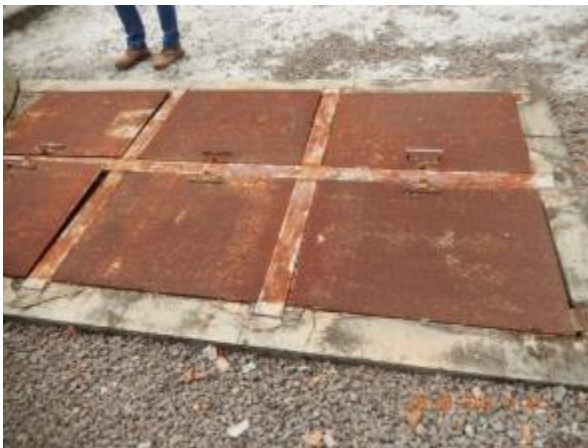
**CONSTATAÇÃO C27:** Condições precárias das estruturas civis da elevatória João Goulart 02 apresentando: tampas do poço de entrada com estado de corrosão, abrigo do quadro elétrico sem cobertura e descolado da parede de fundo e degradação do portão de acesso.

Figura 42 - Tampas do poço de entrada da elevatória João Goulart 02 em processo de corrosão.

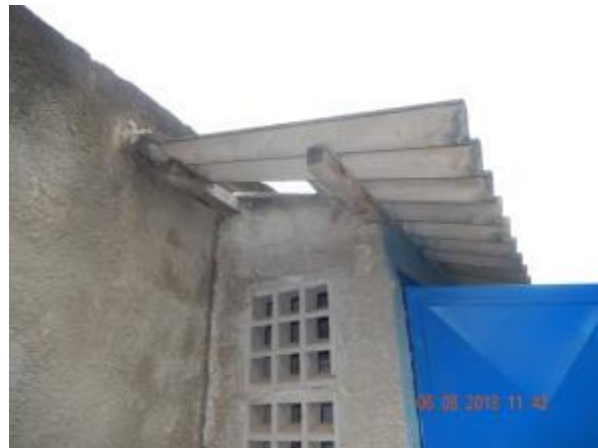
Figura 43 - Estrutura do abrigo do quadro elétrico da elevatória João Goulart 02.

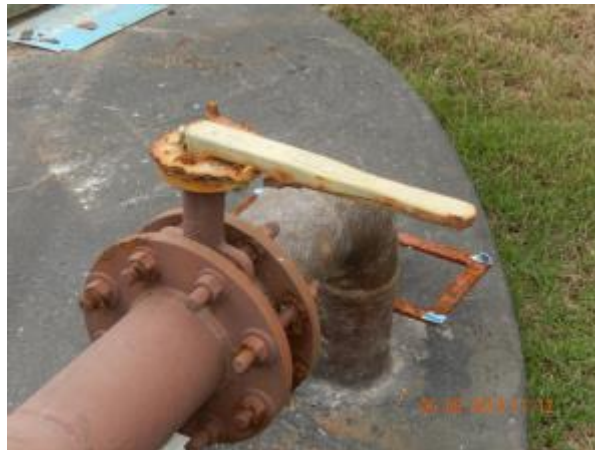
**CONSTATAÇÃO C35:** Registros da elevatória interna da ETE Ulisses Guimarães com corrosão.

Figura 58 - Registro na elevatória interna à ETE Ulisses Guimarães com corrosão

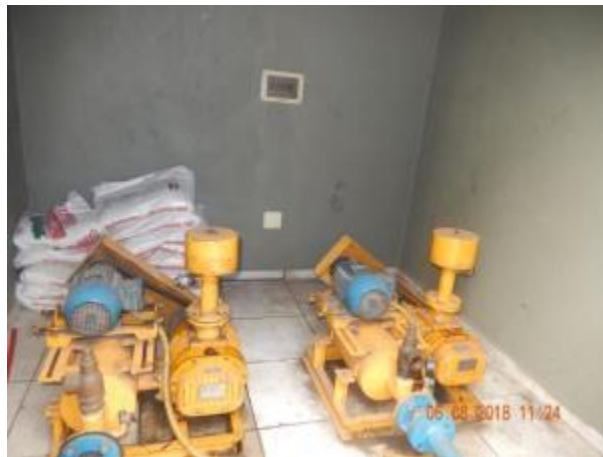
**CONSTATAÇÃO C39:** Ausência de sinalização risco contra choque elétrico na sala de sopradores da ETE Ulisses Guimarães.

Figura 62 - Ausência de sinalização risco contra choque elétrico na sala de sopradores da ETE Ulisses Guimarães.

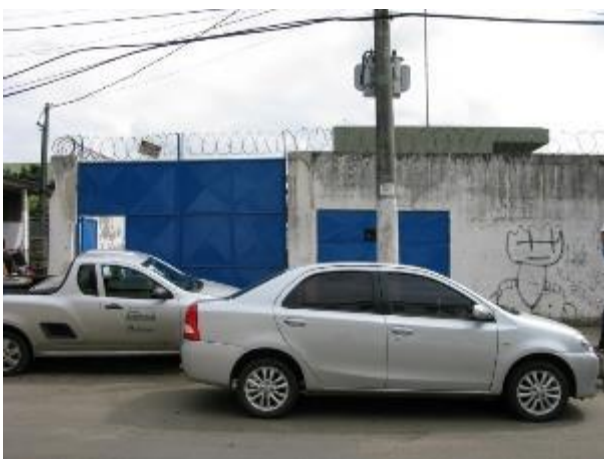
Figura 71 - Elevatória EEEB J - Itapoã do SES Araçás sem identificação.

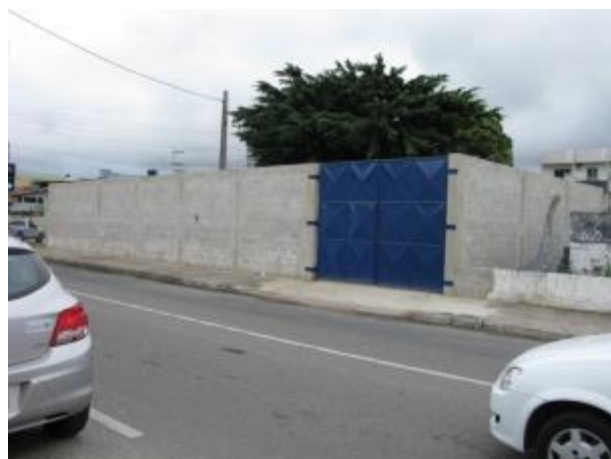
Figura 72 - Elevatória EEEB - Parque das Gaivotas do SES Araçás sem identificação.

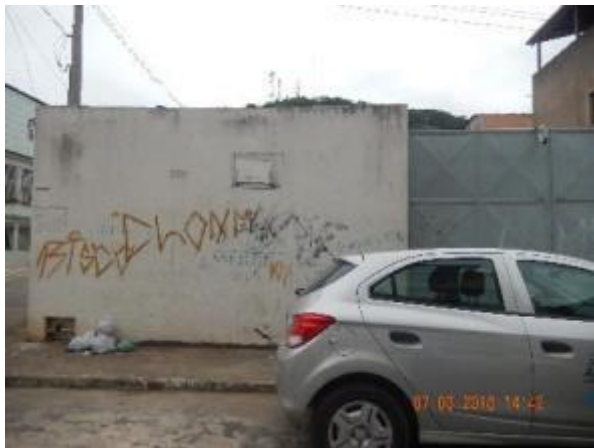
Figura 78 - Identificação da elevatória EEEB R do SES Araças deteriorada.

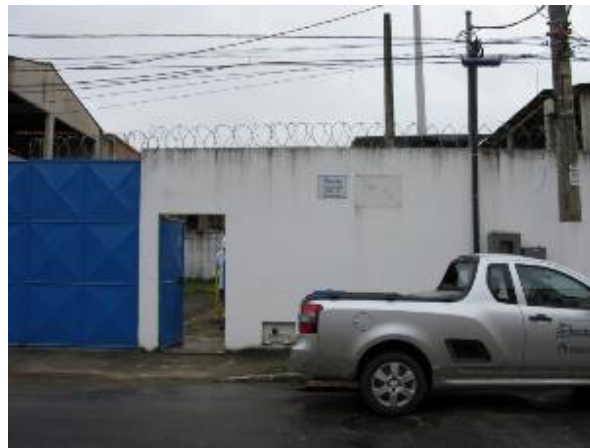
Figura 79 - Identificação da elevatória EEEB 5 do SES Araças deteriorada

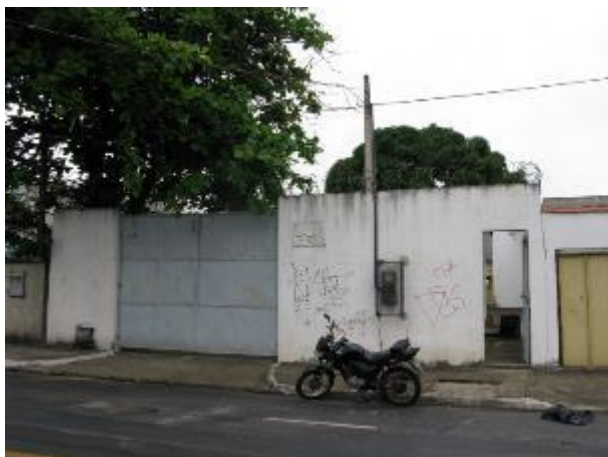
Figura 80 - Identificação da elevatória EEEB 4 do SES Araças deteriorada.

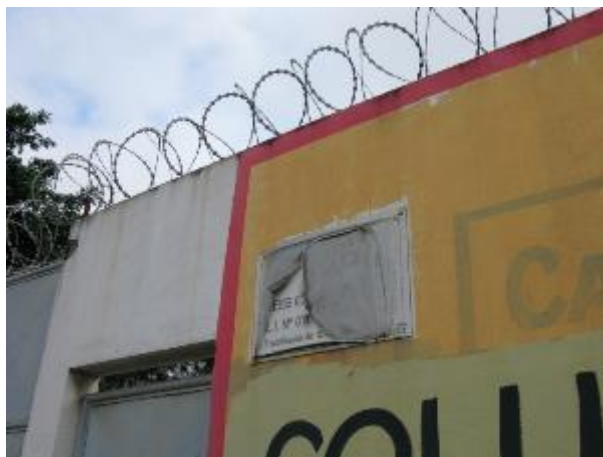
Figura 81 - Identificação da elevatória EEEB 3 do SES Araças deteriorada.

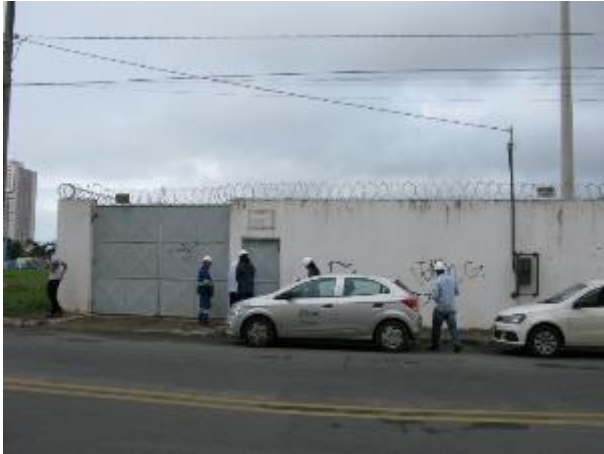
Figura 82 - Identificação da elevatória EEEB Itaparica do SES Araças deteriorada

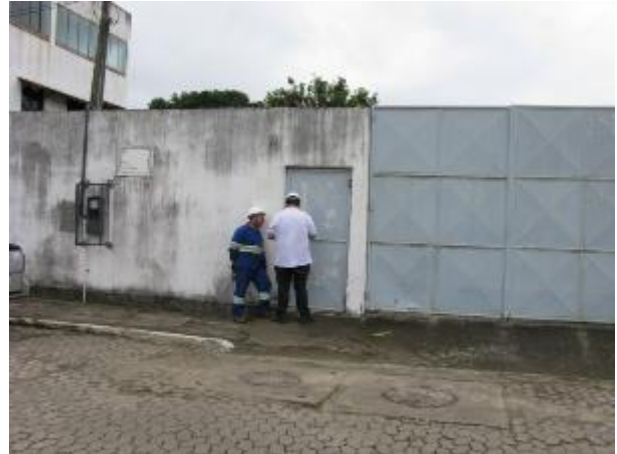
Figura 83 - Identificação da elevatória EEEB-02 – Guaranhus II do SES Araças deteriorada

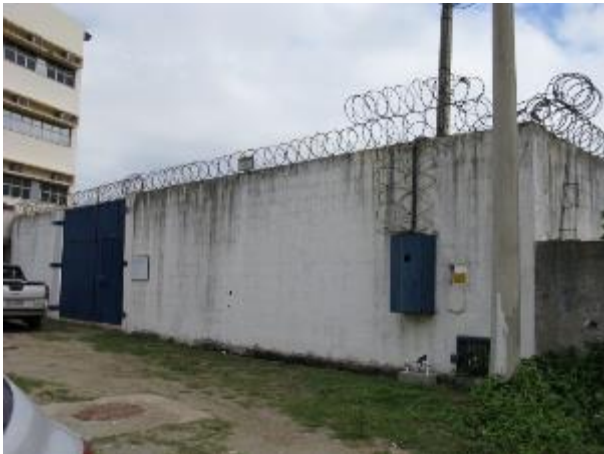
Figura 84 - Identificação da elevatória EEEB F/ Divino ES do SES Araças deteriorada

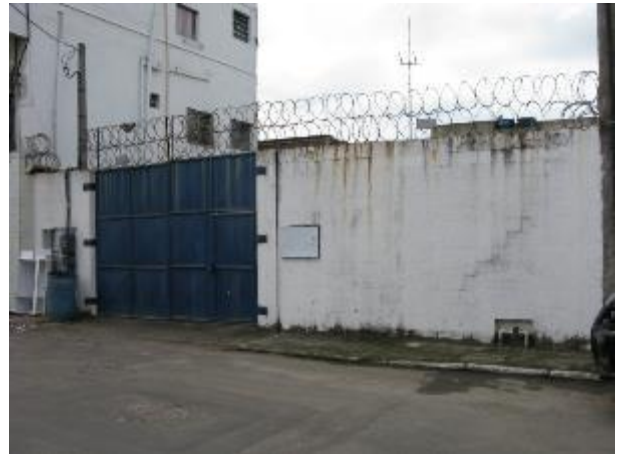
Figura 85 - Identificação da elevatória EEEB S SOTECO do SES Araças deteriorada.

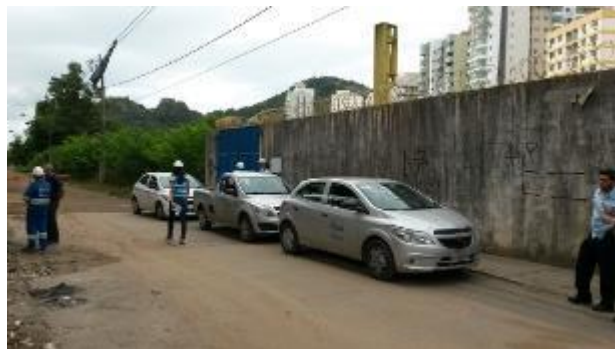
Figura 86 - Identificação das elevatórias EEEB C – Terceira Ponte SES Araças deteriorada

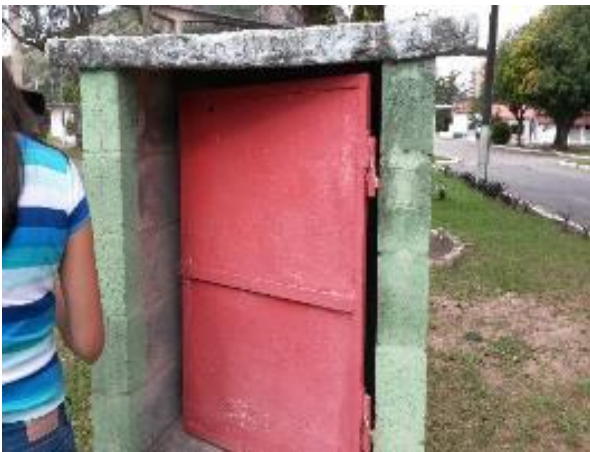
Figura 106 - Estrutura civil precária na Elevatória EEEB Exército.

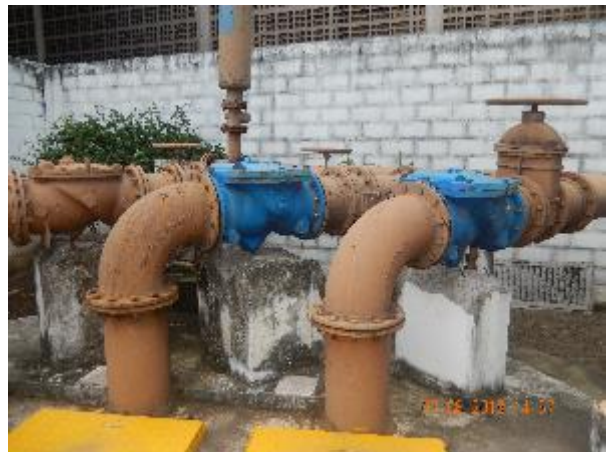
Figura 107 - Estrutura do bloco de concreto deteriorada da Elevatória EEEB D / Pimpolho.

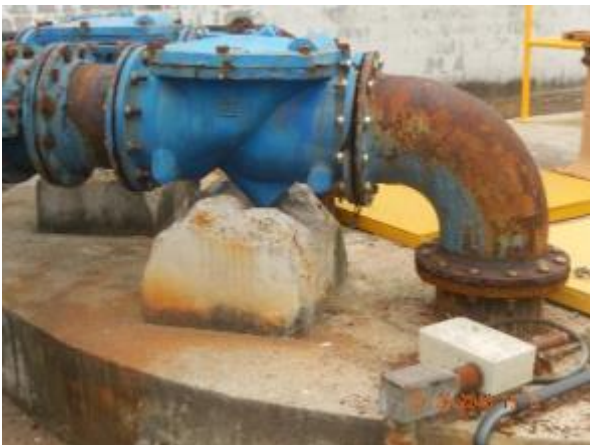
Figura 108 - Estrutura do bloco de concreto deteriorada e do poço de sucção com rebaixamento do piso lateral da Elevatória EEEB Q-IBES.

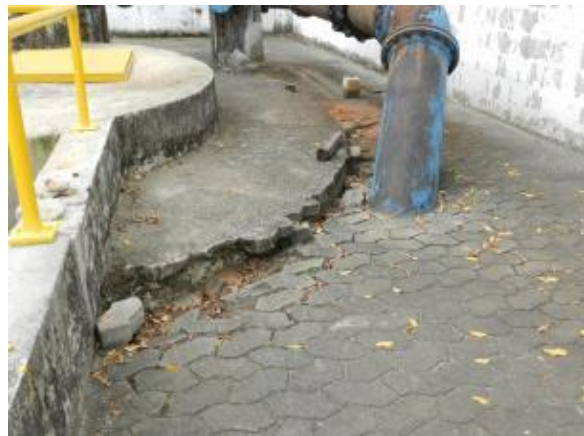
Figura 109 - Deformidade na estrutura do poço de sucção, piso cedendo na EEEB Q IBES do SES Araças

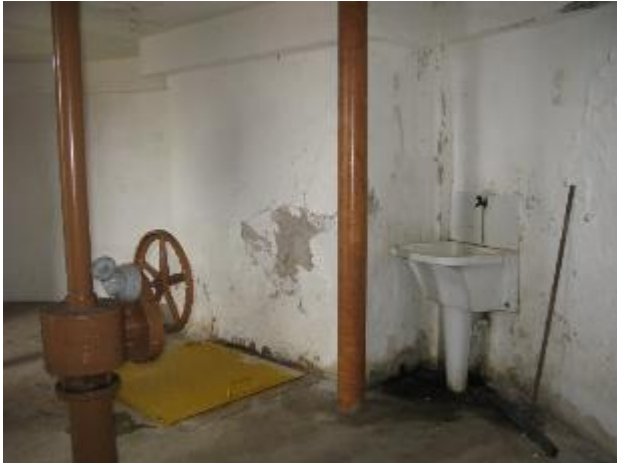
Figura 110 - Estruturas civis da EEEB WP Coqueiral de Itaparica comprometidas.

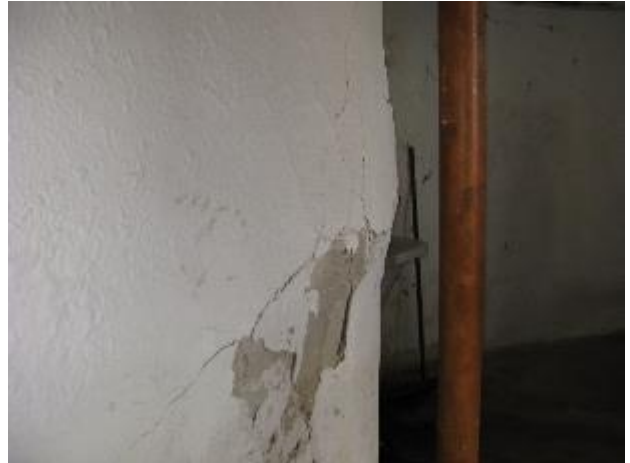
Figura 111 - Estruturas civis da EEEB WP Coqueiral de Itaparica comprometidas.

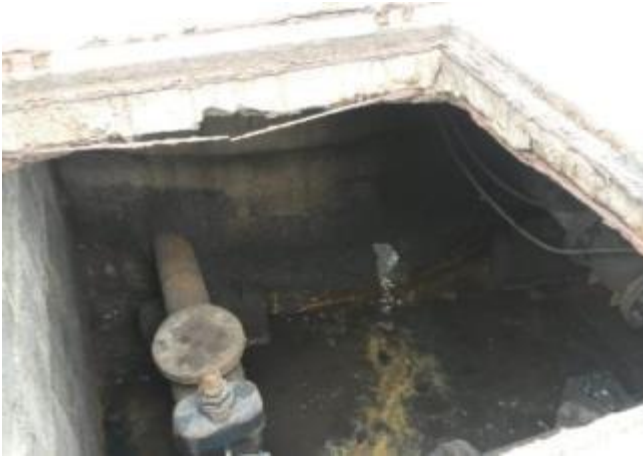
Figura 112 - Abertura no concreto na caixa que comporta barriletes da EEEB Marinha do SES Araçás.

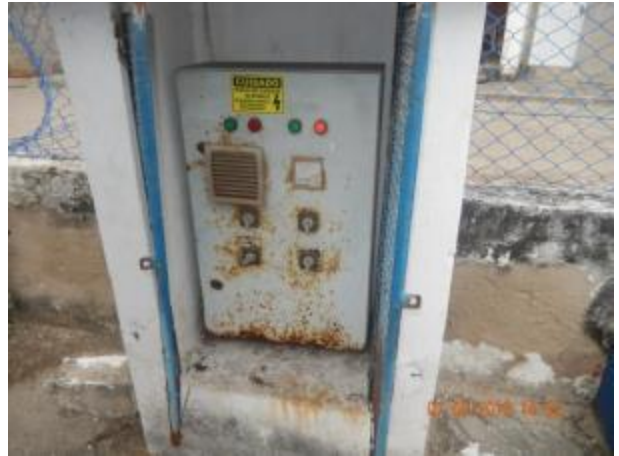
Figura 113 - Demanda de manutenção na estrutura do painel da EEEB Dom João Batista do SES Araçás

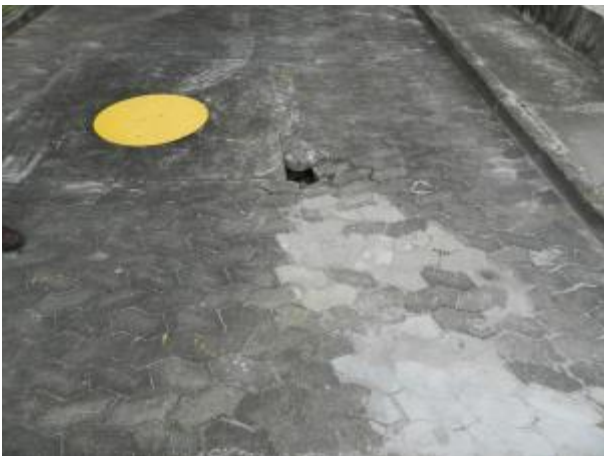
Figura 114 - Buraco no piso ao lado da caixa de passagem na EEEB R do SES Araçás

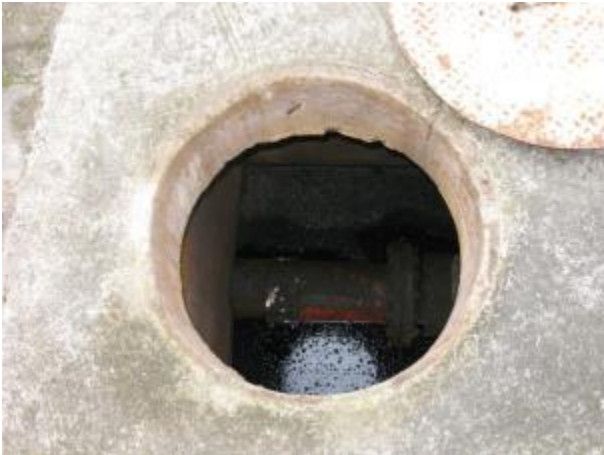
Figura 119 - Líquido retido em caixa EEEB Itaparica.

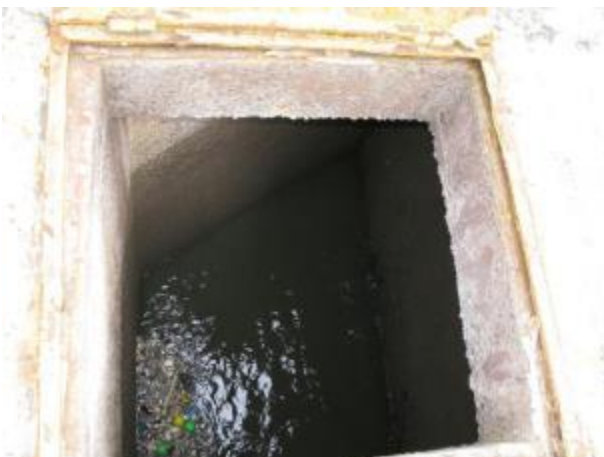
Figura 121 - Líquido retido em caixa EEEB J Itapuã.

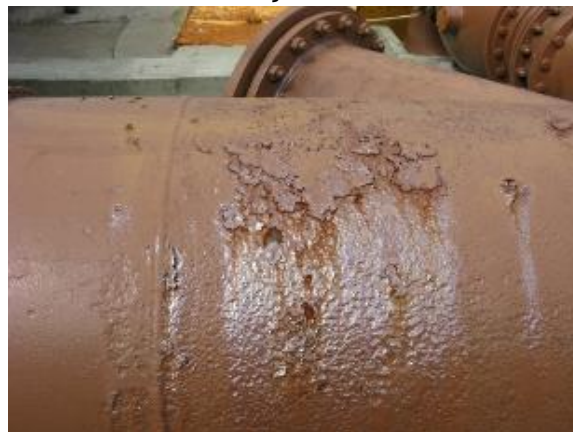
**CONSTATAÇÃO C49:** Tubulações do barrilete da EEEB J Itapoã, Rua Janine Duarte, Itapoã em mau estado de conservação.

Figura 125 - Corrosão no Barrilete – EEEB J Itapoã, Rua Janine Duarte, Itapoã.

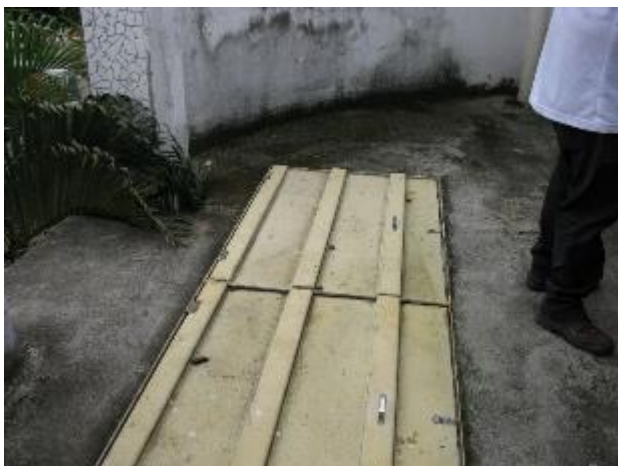
**CONSTATAÇÃO C50:** Inexistência de guarda-corpo / corrimão na elevatória: WP - Coqueiral de Itaparica .

Figura 126 - Falta guarda-corpo na EEEB WP Coqueiral de Itaparica.

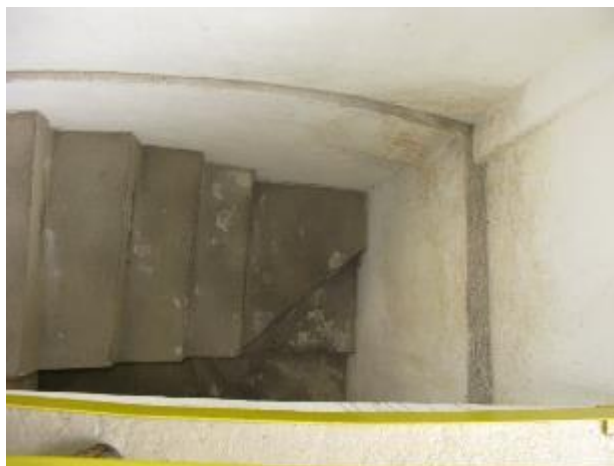
Figura 127 - Falta corrimão na escada interna da EEEB WP Coqueiral de Itaparica.

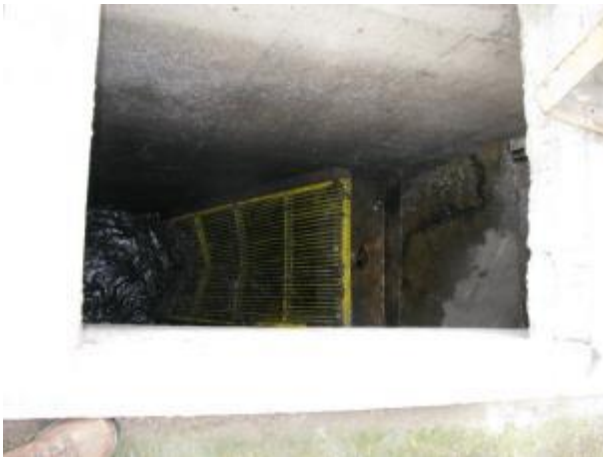
Figura 130 - Gradeamento danificado na EEEB Itaparica.

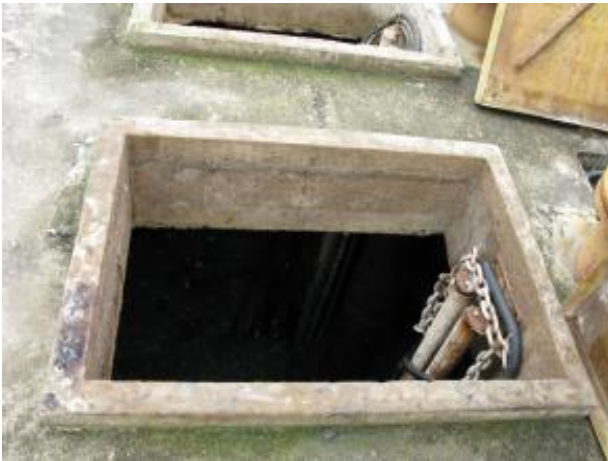
Figura 141 - Ausência de bomba reserva na EEEB Itaparica.

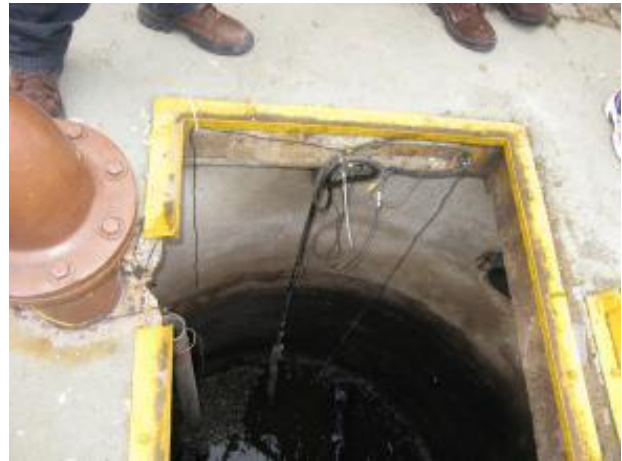
Figura 142 - Ausência de bomba reserva na EEEB Parque das Gaivotas.

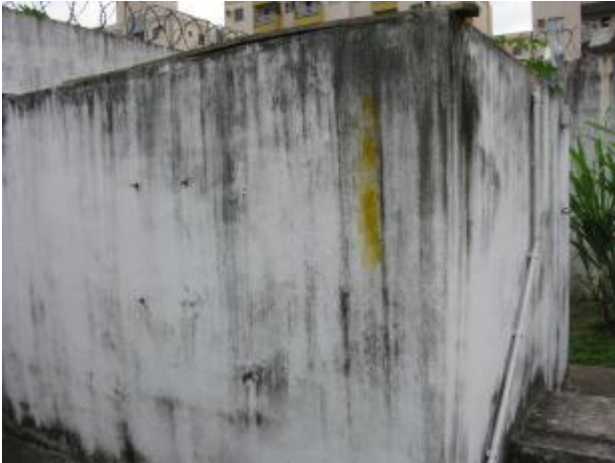
Figura 158 - Biofiltro sem funcionamento na EEEB F - Divino ES.

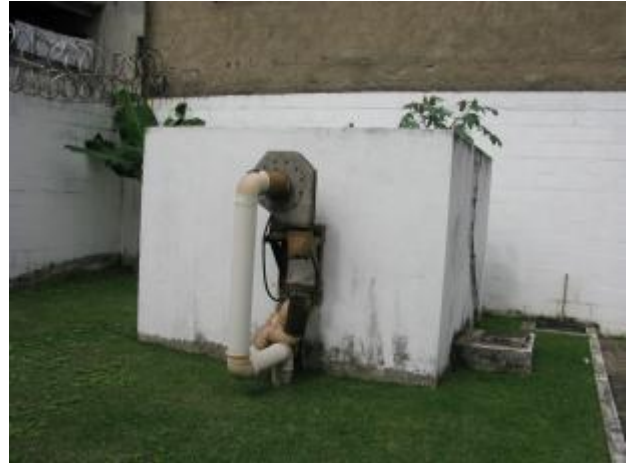
Figura 159 - Biofiltro sem funcionamento na EEEB S - Soteco.

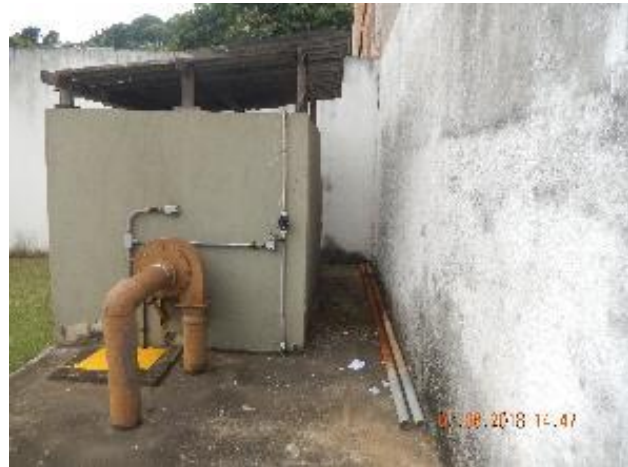
Figura 161 - Biofiltro sem funcionamento na EEEB R. z

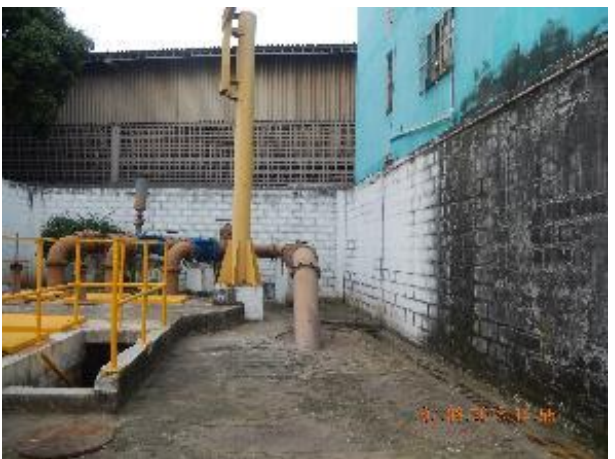
Figura 162 - Biofiltro com defeito na EEEB D.

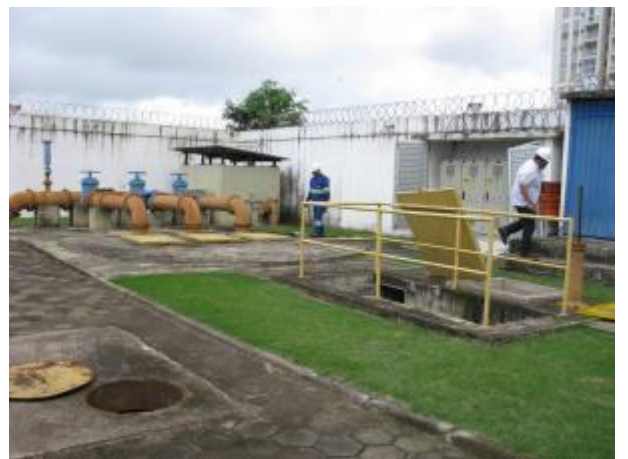
Figura 163 - Biofiltro com defeito na EEEB Itaparica.

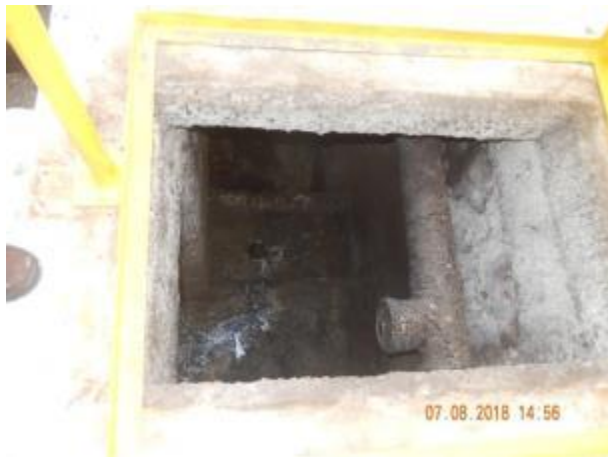
**CONSTATAÇÃO C55:** Ausência de tratamento preliminar: EEEB D – PIMPOLHO, EEEB Parque das Gaivotas e EEEB Exército.

Figura 168 - EEEB D – Pimpolho sem Gradeamento.

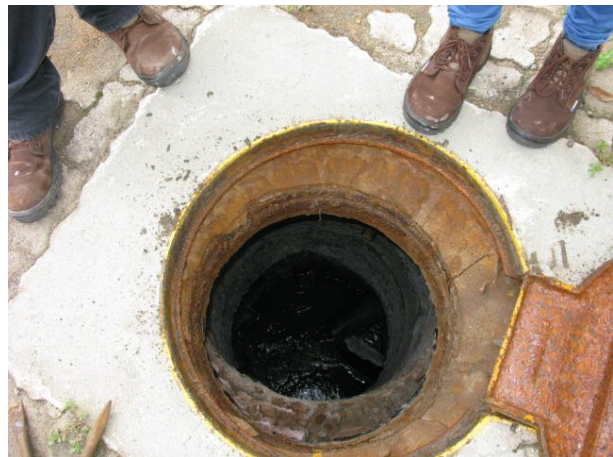
Figura 169 - EEEB Parque das Gaivotas sem Gradeamento.

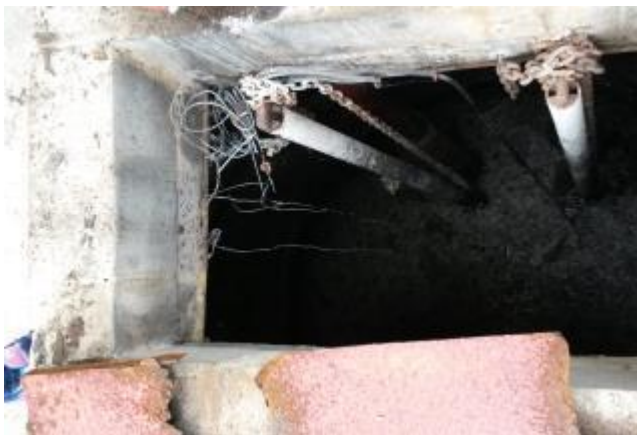
Figura 170 - EEEB Exército sem Gradeamento.

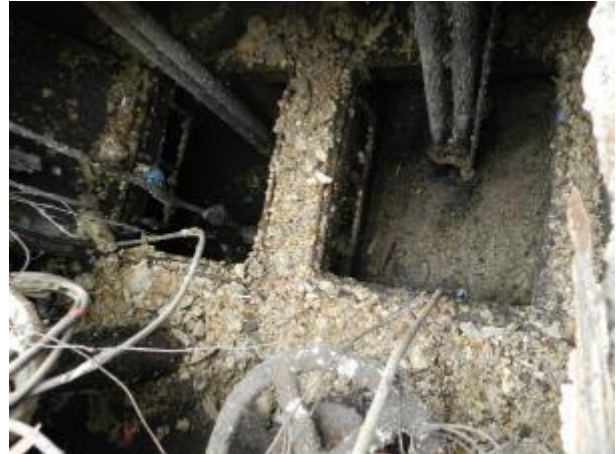
Figura 174 - Excesso de sólidos grosseiros na EEEB I – Colorado

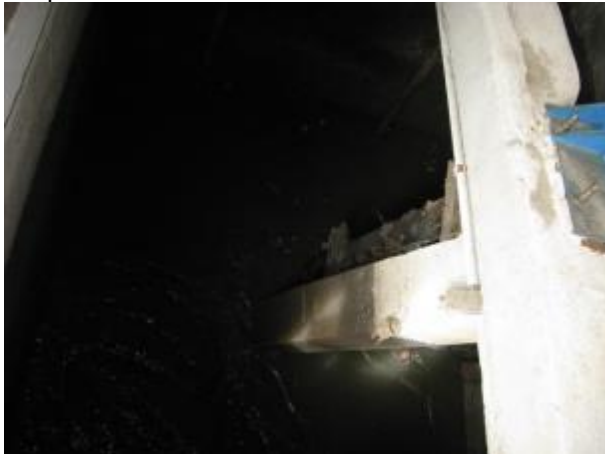
Figura 177 - Gradeamento afogado na EEEB J (Itapuã).

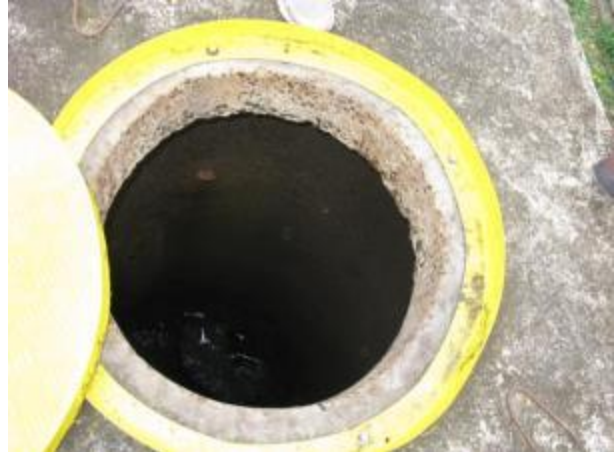
Figura 179 - Poço de visita de chegada à EEEB Guaranhuns I necessita manutenção e limpeza.

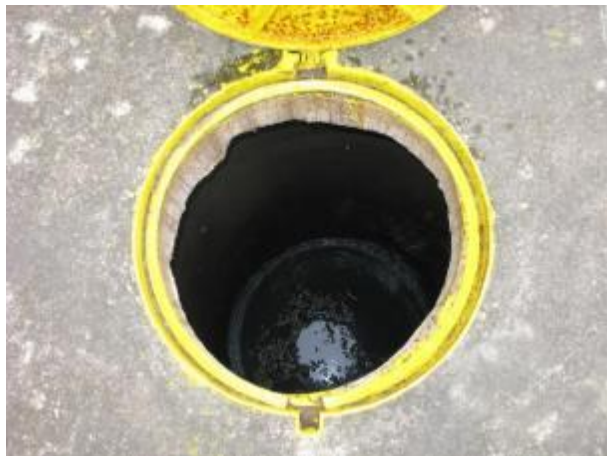
Figura 180 - Poço de visita de chegada à EEEB EEEB 02 necessita manutenção.

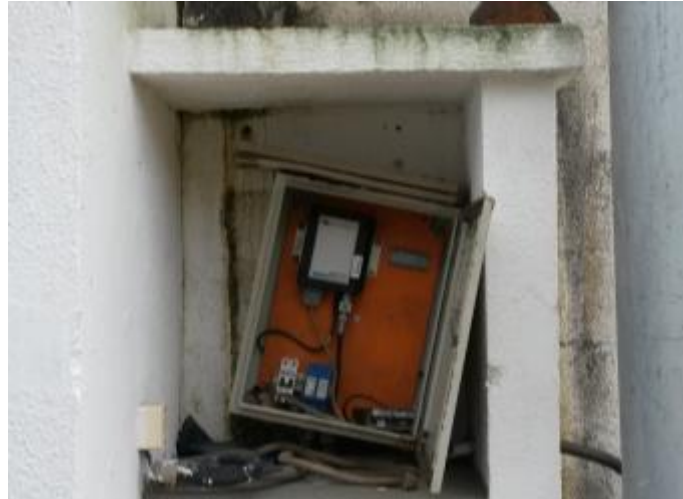
**CONSTATAÇÃO C59:** Tampa do painel estava quase se soltando na EEEB VV C – Terceira Ponte.

Figura 181 - Tampa do painel estava quase se soltando na EEEB VV C – Terceira Ponte.

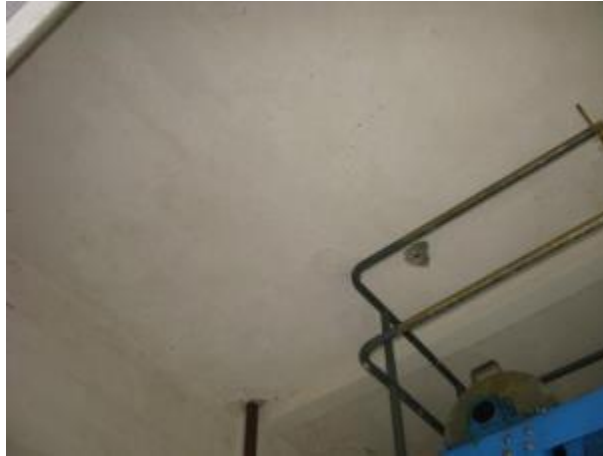
**CONSTATAÇÃO C60:** Ausência de iluminação no local onde está instalado o tratamento preliminar na EEEB J (Itapuã).

Figura 182 - Ausência de iluminação no local onde está instalado o tratamento preliminar na EEEB J (Itapuã).

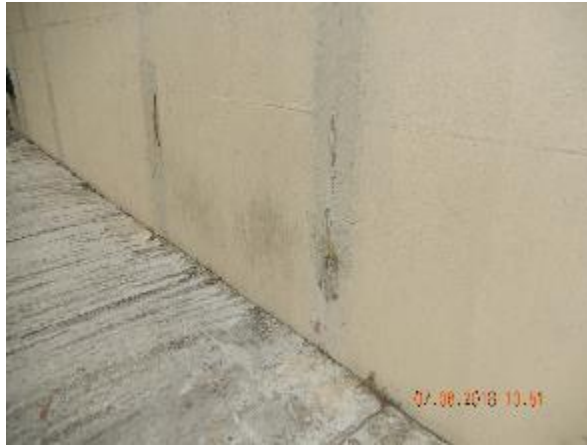
**CONSTATAÇÃO C64:** Fissuras nos tanques de tratamento na ETE Araçás.

Figura 186 - Fissuras no tanque da ETE Araçás

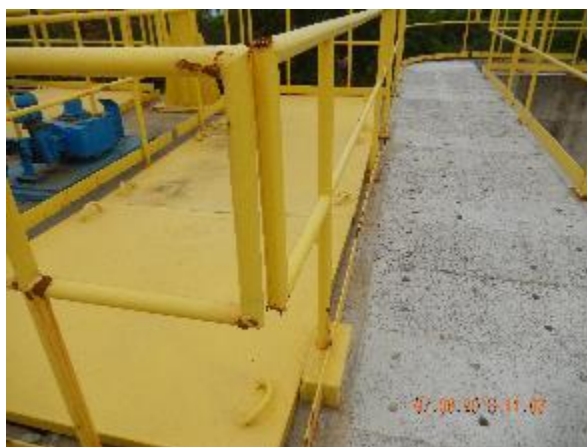
**CONSTATAÇÃO C65:** Corrosão em diversos pontos nos guarda-corpos da ETE Araçás.

Figura 187 - Corrosão no Guarda-Corpo da ETE Araçás

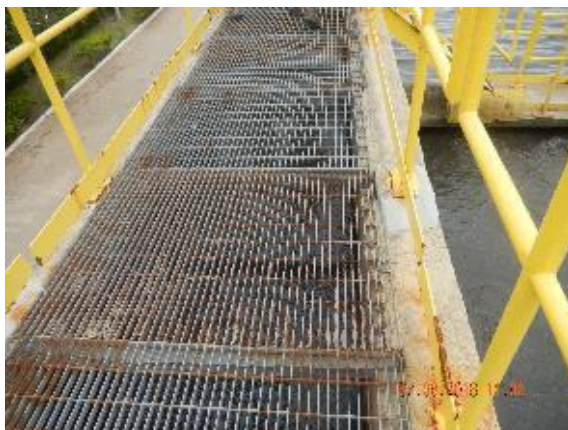
**CONSTATAÇÃO C66:** Passarela da escada de acesso, próxima a admissão do tanque anóxico, instável e com corrosão.

Figura 188 - Plataforma de acesso com corrosão e sem apoio em alguns pontos.

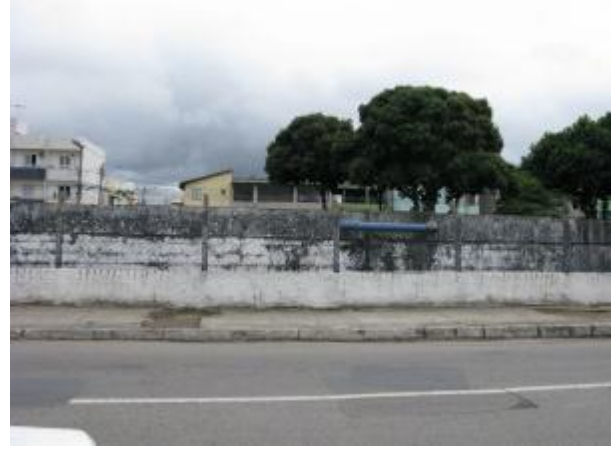
Figura 197 - Ausência de sinalização da unidade desativada.

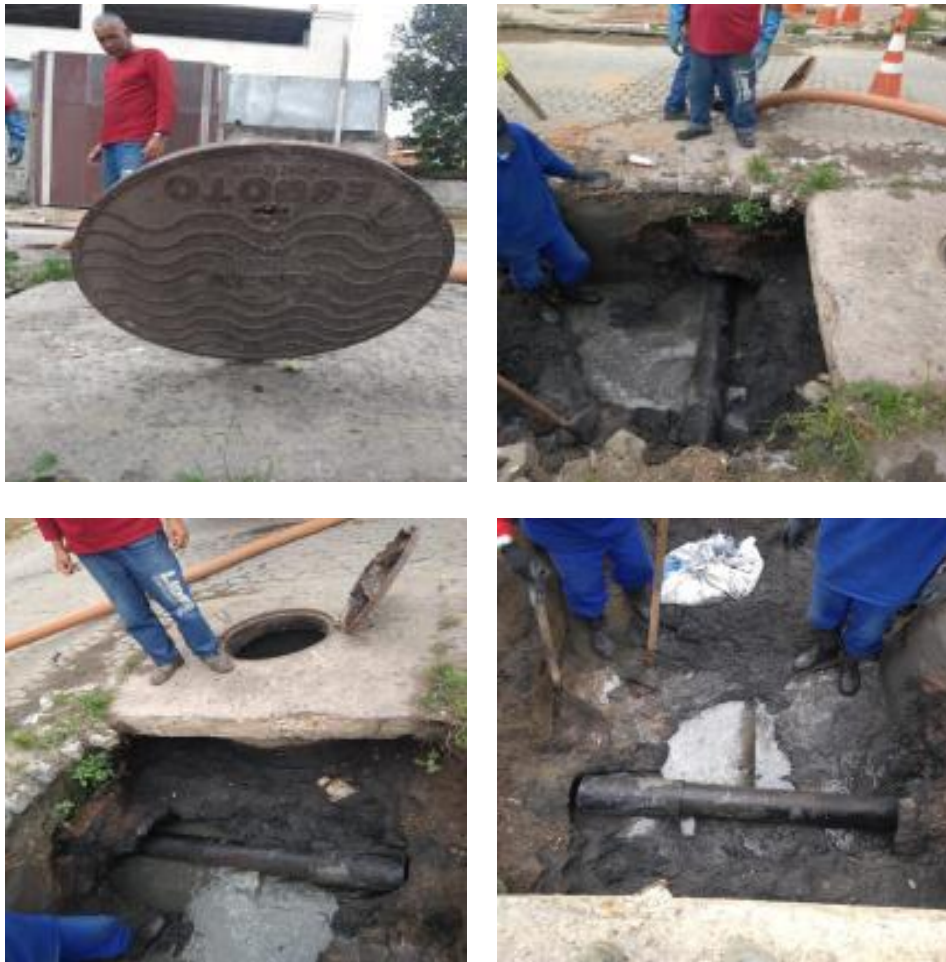
**CONSTATAÇÃO C75:** Rede de esgotamento sanitário atravessando galeria de drenagem da Prefeitura Municipal de Vila Velha na Rua Cravo Vermelho cruzamento com Macieira, Vila Nova.

Figuras 198 - Rede de esgotamento sanitário atravessando galeria de drenagem, Rua Cravo Vermelho x Macieira, Bairro Vila Nova, fonte Prefeitura Municipal de Vila Velha.

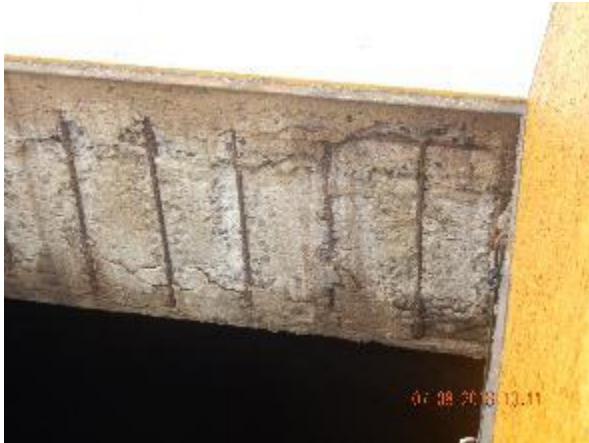
**CONSTATAÇÃO C77:** Estruturas civis mau conservadas com armaduras aparentes e concreto com fissuras / rachaduras nas elevatórias: Elevatória EEEB 5 / Vale Encantado e EEEB 4 / Rio Marinho.

Figura 202 - Estado da estrutura civil do poço de sucção da EEEB 5 / Vale Encantado.

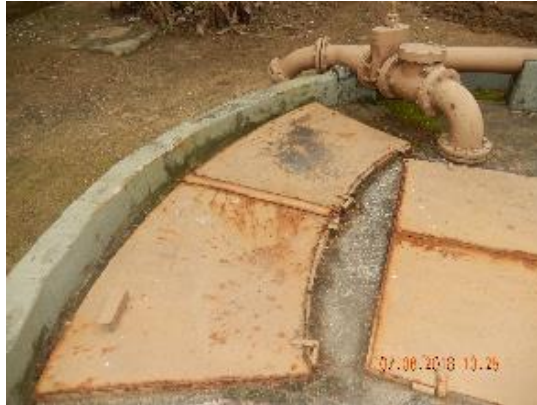
**CONSTATAÇÃO C79:** Mau estado de conservação das tampas do poço de sucção da EEEB 4 / Rio Marinho.

Figura 206 - Tampas com corrosão na EEEB 4 / Rio Marinho.

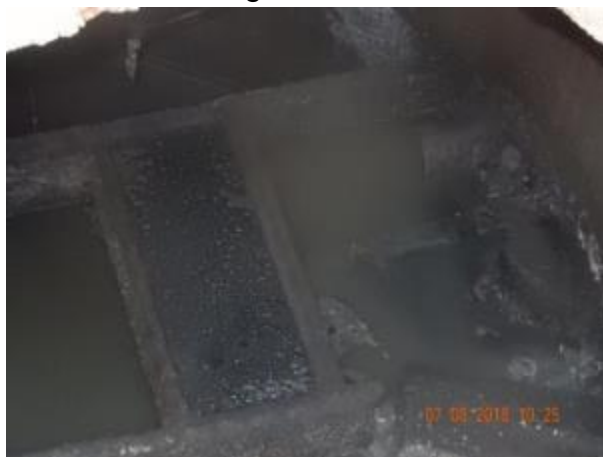
**CONSTATAÇÃO C81:** Gradeamento afogado na EEEB 4 / Rio Marinho.

Figura 208 - Gradeamento afogado na EEEB 4 / Rio Marinho.

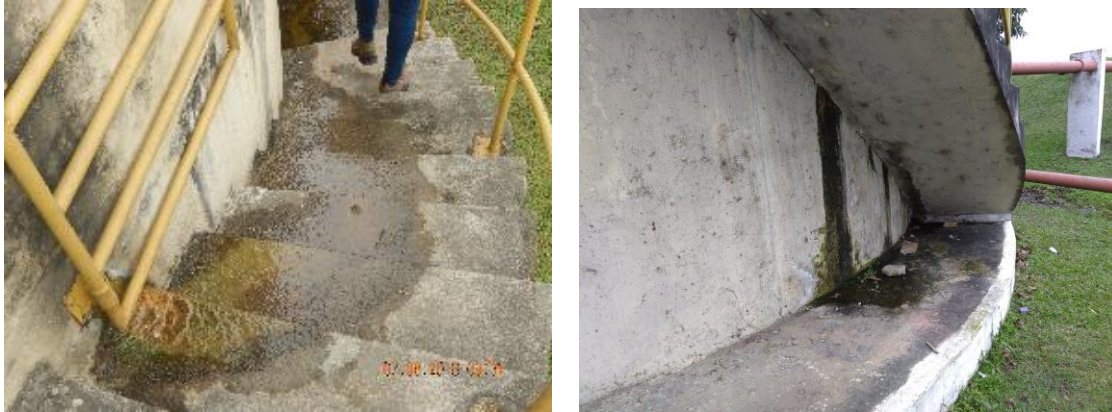
**CONSTATAÇÃO C82:** Vazamentos/infiltrações no tanque do Reator UASB da ETE de Vale Encantado.

Figura 209 – Vazamentos/infiltrações no tanque do Reator UASB da ETE Vale Encantado.

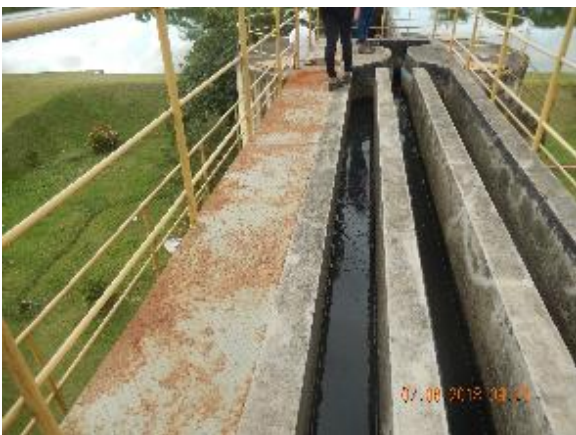
**CONSTATAÇÃO C84:** Passarela de acesso ao tratamento preliminar na ETE de Vale Encantado em estado avançado de corrosão e com interrupção de passagem.

Figura 211 - Plataforma metálica superior com corrosão.

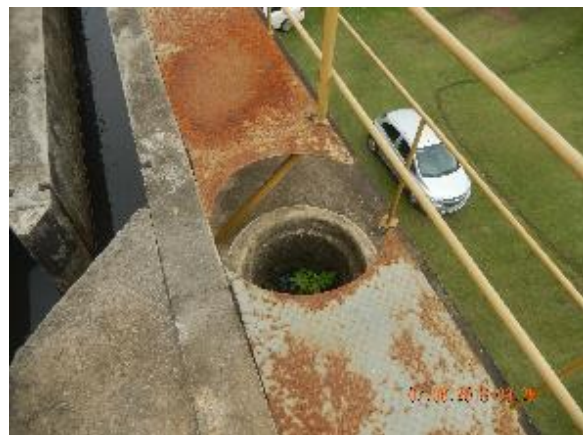
Figura 212 - Plataforma metálica superior com interrupção.

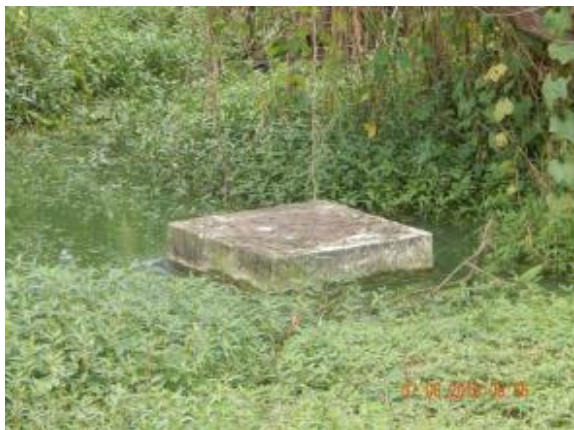
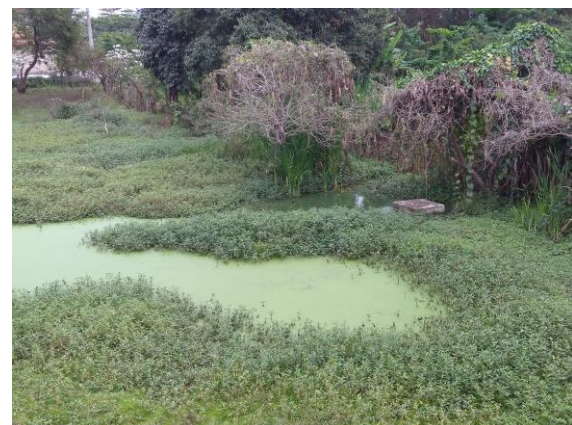
**CONSTATAÇÃO C92:** Vazamento de esgoto no Poço de Visita na área da ETE Vale Encantado.

Figura 221 - Vazamento do poço de visita antes do lançamento e próximo à tubulação de drenagem pluvial.

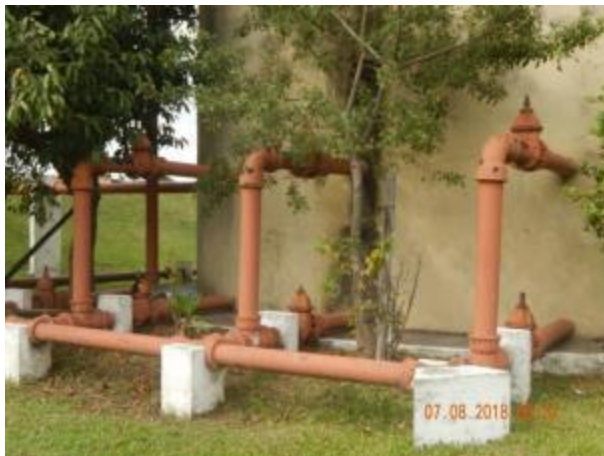
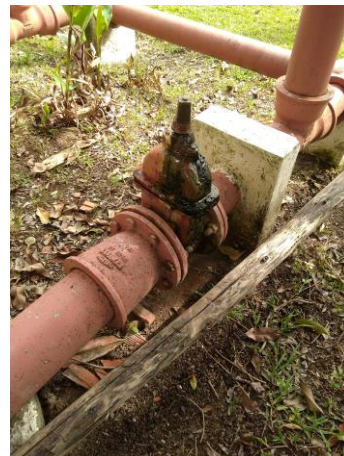
**CONSTATAÇÃO C93:** Vazamento na válvula de descarga do reator UASB da ETE Vale Encantado.

Figura 222 - Vazamento na válvula de descarga do reator UASB da ETE Vale Encantado.
