## **RELATÓRIO DE FISCALIZAÇÃO RF/DS/GSB/100/2020**

**Município:** Vila Velha

**Assunto:** Fiscalização do Sistema de Abastecimento  
de Água (Bloco 3)

**GERÊNCIA DE SANEAMENTO BÁSICO: GSB  
DIRETORIA DE SANEAMENTO BÁSICO E INFRAESTRUTURA VIÁRIA: DS**

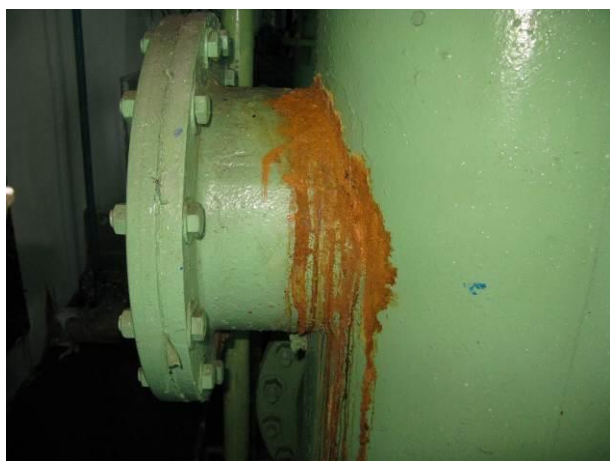
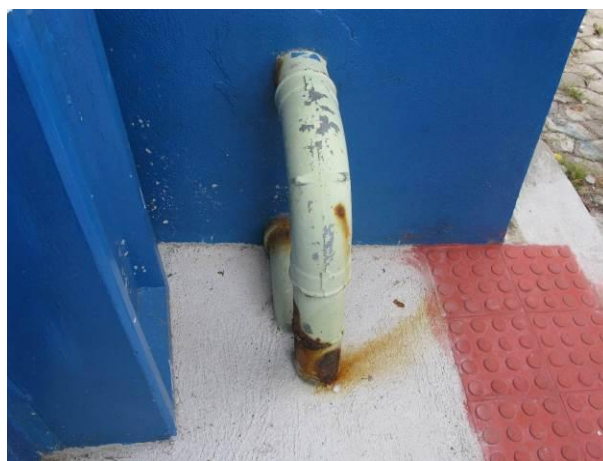
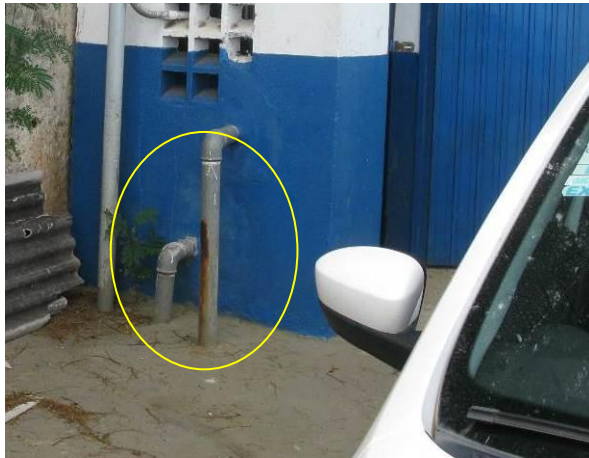
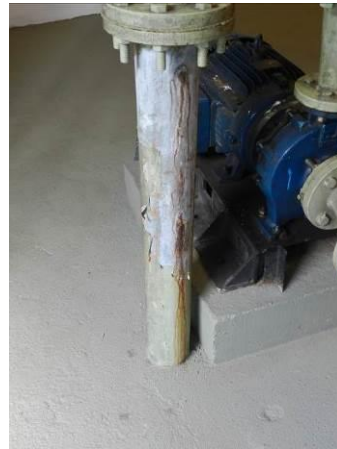
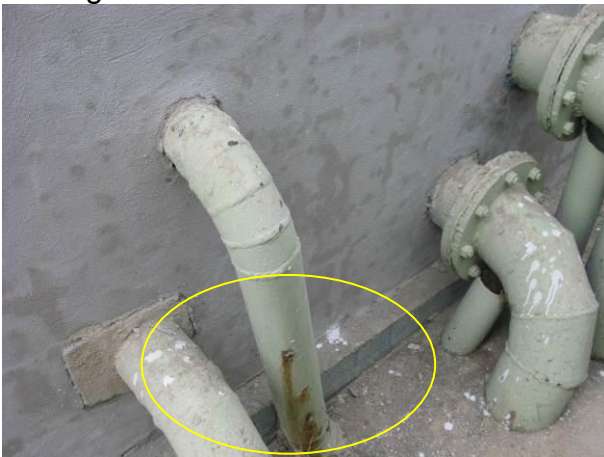
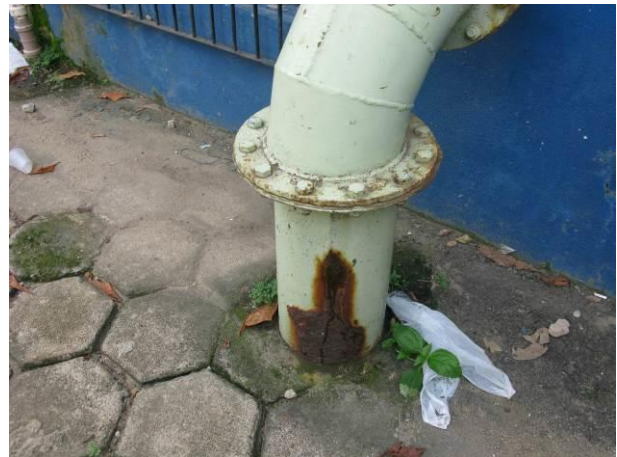
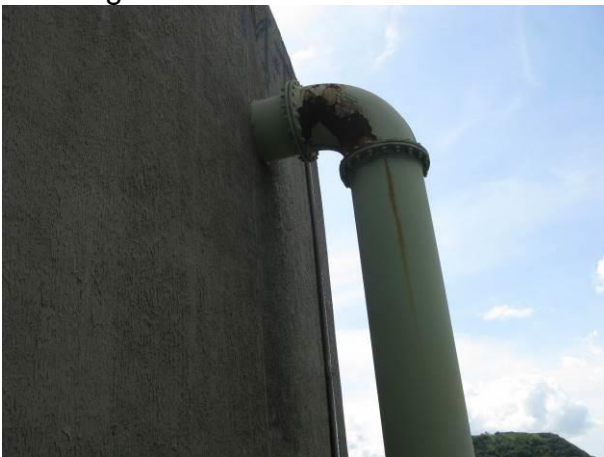
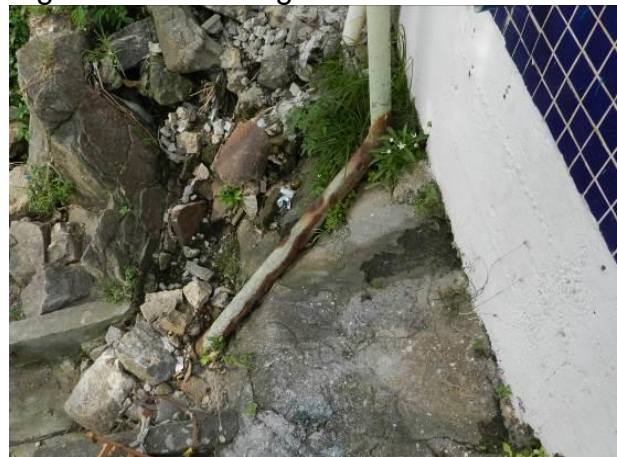
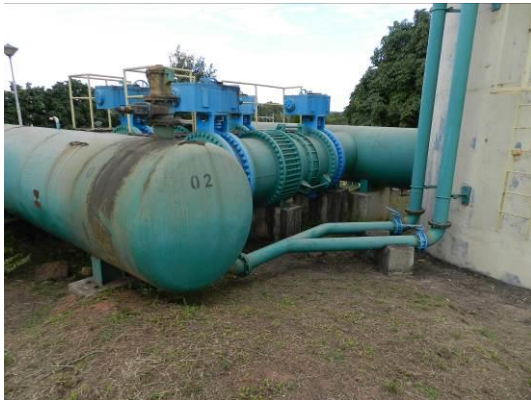
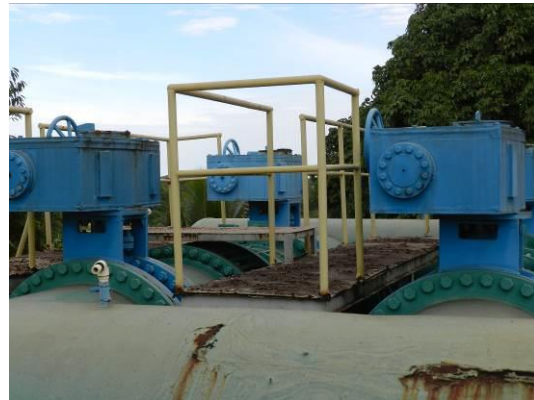
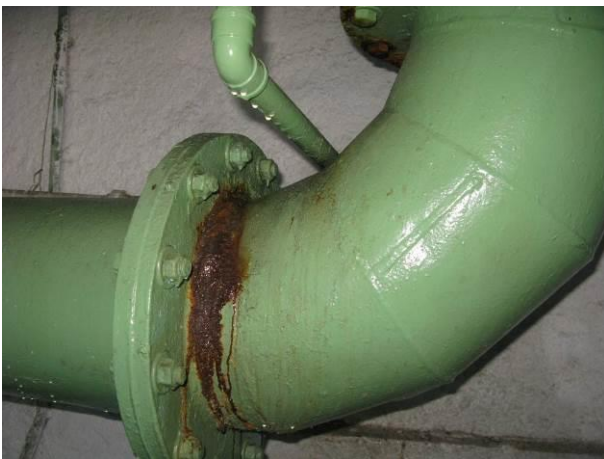
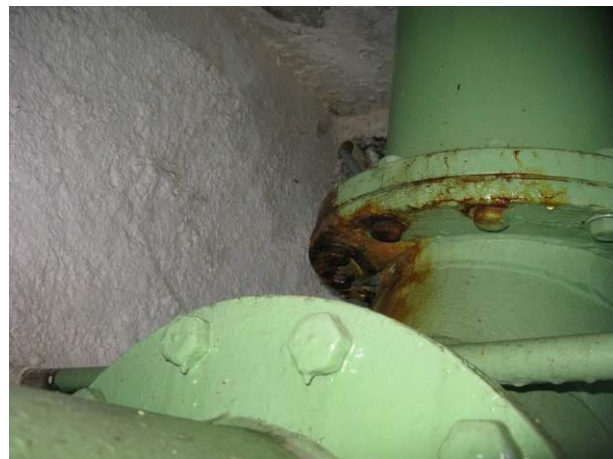
**CONSTATAÇÃO C1:** Sinais de corrosão/ferrugem nas seguintes tubulações do S.A.A. de Vila Velha: no toco de interligação flangeado da tubulação de descida do reservatório de lavagem de filtros da ETA Cobi, EEAT Soteco, EEAT Prainha da Glória, EEAT Jaburuna I, EEAT Ilha das Flores, EEAT Argolas, Reservatório Garoto, EEAT São Torquato, tubulações e passarelas do Sistema de Proteção de Transientes Hidráulicos do baixo recalque e tubulações da EEAT do Reservatório de lavagem de filtros da ETA Cobi.

**Não conformidade NC1** – Artigo 14, inciso IV, da Resolução ARSP 018 de. 30/05/2018. Deixar de realizar operação e manutenção adequada das unidades integrantes dos sistemas de abastecimento de água e/ou esgotamento sanitário, de acordo com as exigências dos regramentos vigentes.

**Determinação D1:** A Cesan deve realizar operação e manutenção adequada das unidades integrantes dos sistemas de abastecimento de água, de acordo com as exigências dos regramentos vigentes.

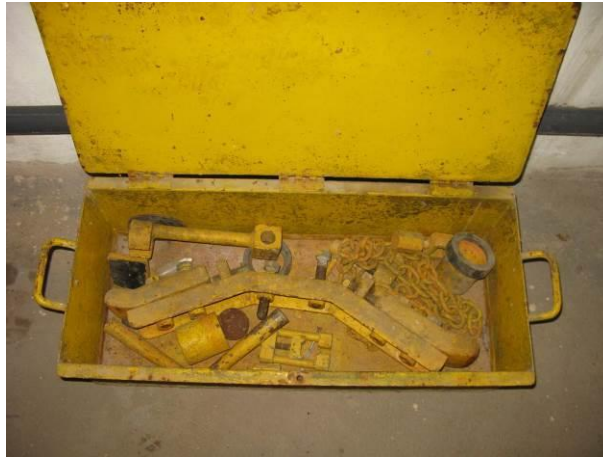
Figura 13 – ETA Cobi.

**CONSTATAÇÃO C2:** Faltam peças no kit de emergência para contenção de vazamento de cloro gasoso na ETA Cobi.

**Não conformidade NC2** – Artigo 14, inciso III, da Resolução ARSP 018 de 30/05/2018. Deixar de cumprir as normas técnicas, os procedimentos e/ou requisitos estabelecidos em regramento vigente para a implantação de todas as infraestruturas necessárias para a adequada prestação de serviços de abastecimento de água e de esgotamento sanitário.

**Determinação D2:** A Cesan deve cumprir as normas técnicas, os procedimentos e/ou requisitos estabelecidos em regramento vigente para a implantação de todas as infraestruturas necessárias para a adequada prestação de serviços de abastecimento de água.

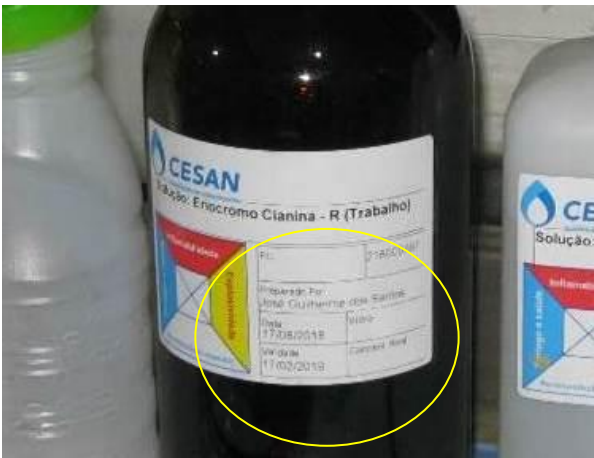
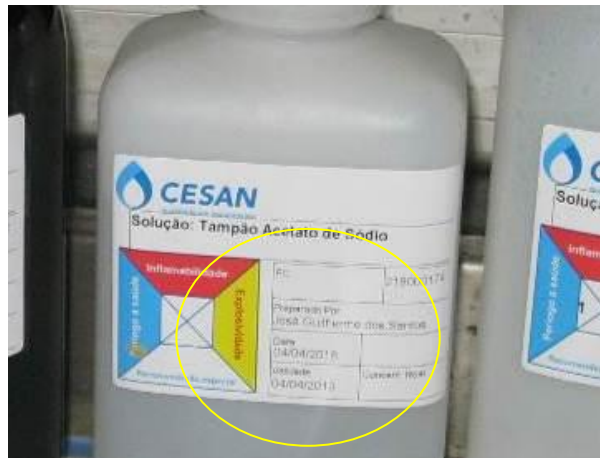
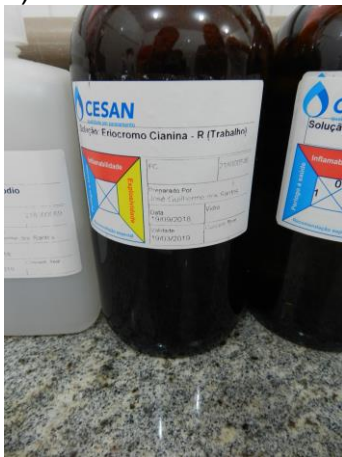
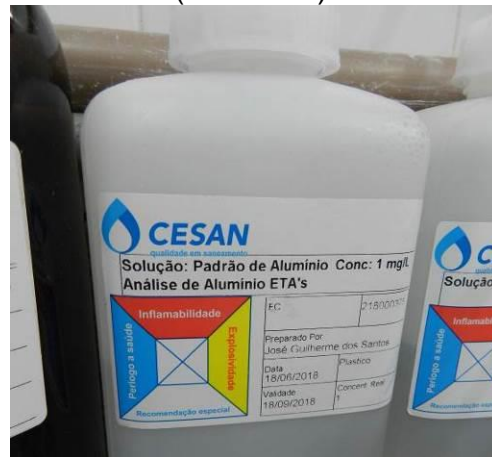
**CONSTATAÇÃO C3:** Reagentes com validade vencidas nas ETA's Cobi e Caçaroca: Eriocromo Cianina-R (ETA Cobi), Tampão de acetato de Sódio (ETA Cobi), Eriocromo Cianina-R (ETA Caçaroca) e Solução Padrão de Alumínio(ETA Caçaroca).

**Não conformidade NC3** – Artigo 13, inciso XVI, da Resolução ARSP 018 de 30/05/2018. Deixar de manter os laboratórios de análises físico-químicas e microbiológicas em condições de organização e limpeza, com adequado armazenamento e conservação dos produtos químicos e/ou reagentes e equipamentos calibrados.

**Determinação D3:** A Cesan deve manter os laboratórios de análises físico-químicas e microbiológicas em condições de organização e limpeza, com adequado armazenamento e conservação dos produtos químicos e/ou reagentes e equipamentos calibrados.

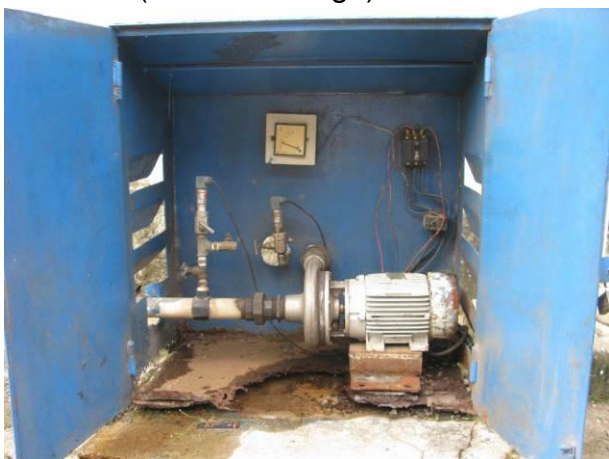
**CONSTATAÇÃO C4:** Mau estado de conservação das seguintes unidades do SAA de Vila Velha: EEAT Alvorada (abrigo e ausência de quadro elétrico), EEAT Jaburuna II (Quadro elétrico), EEAT Brisamar (ausência de quadro elétrico) e Booster Ataíde (Porta do abrigo).

Figura 18 - EEAT Alvorada abrigo em mau estado de conservação e ausência de quadro elétrico.

**Determinação D4:** A Cesan deve realizar operação e manutenção adequada das unidades integrantes dos sistemas de abastecimento de água, de acordo com as exigências dos regramentos vigentes.

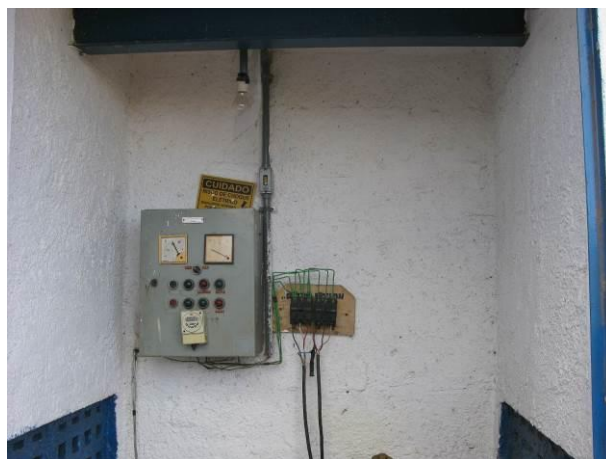
Figura 19 - Quadro elétrico da EEAT Jaburuna II.

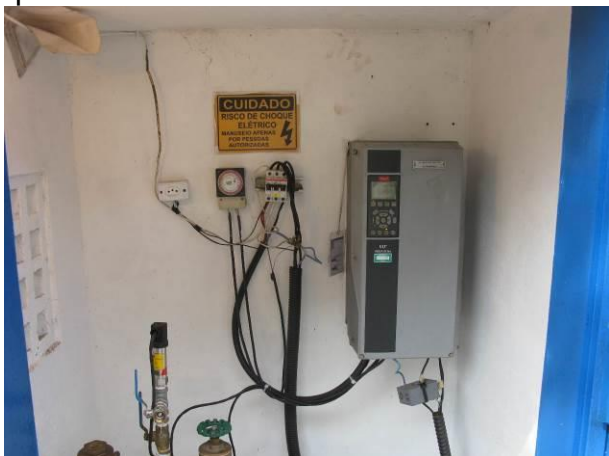
Figura 20 - Ausência do quadro elétrico da EEAT Brisamar.

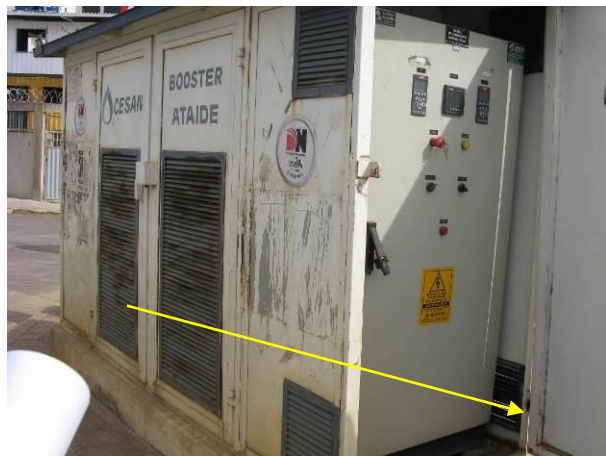
Figura 21 - Porta do abrigo do Booster Ataíde.

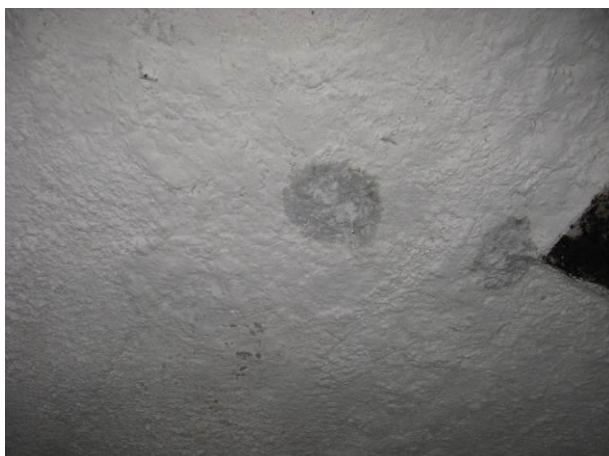
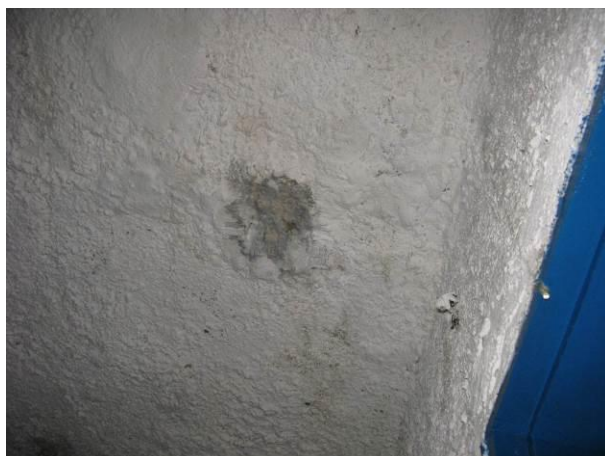
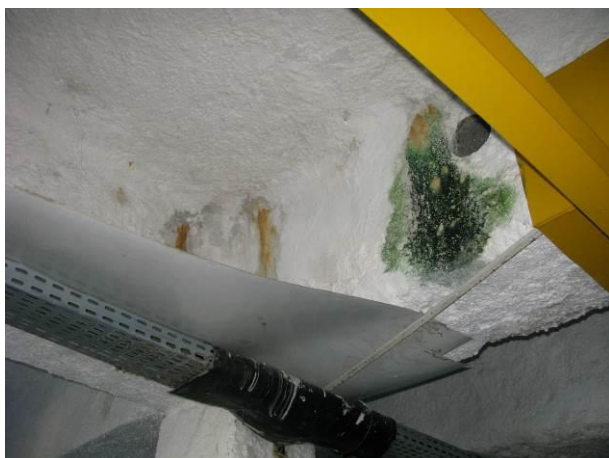
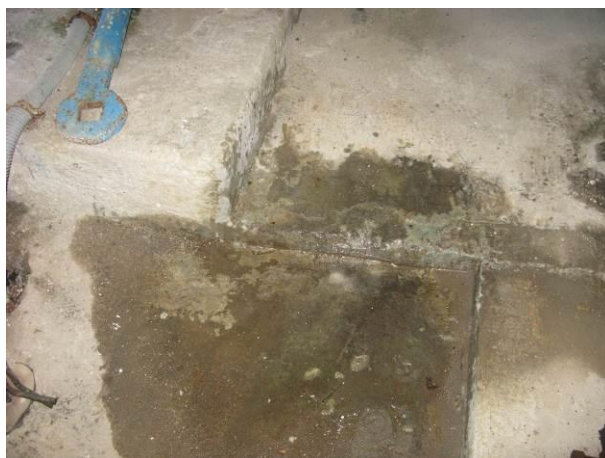
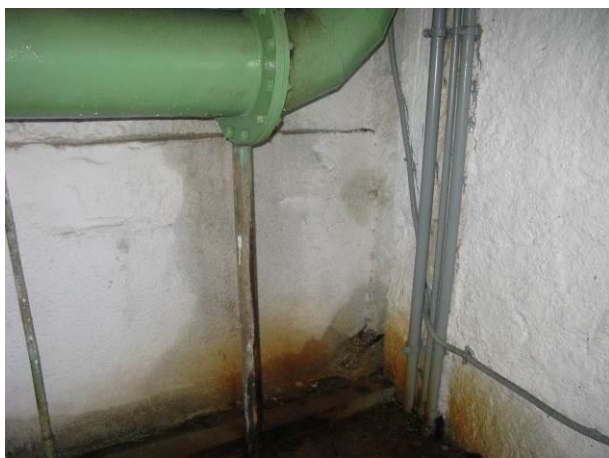
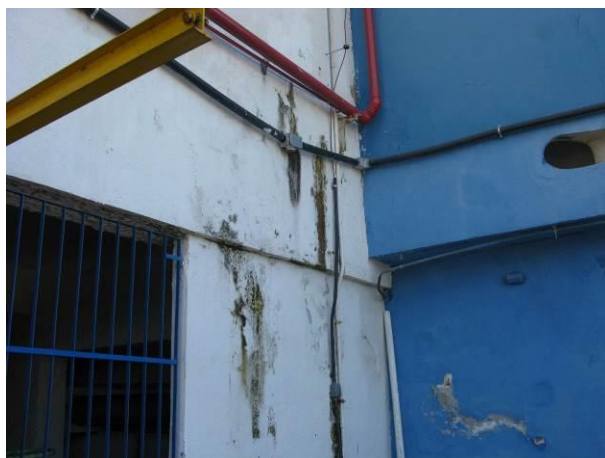
Figura 22 - ETA Cobi.

**CONSTATAÇÃO C5:** Infiltrações através das paredes e laje entre os filtros e a casa de bombas na ETA Cobi; sinais de infiltração nas paredes externas do Reservatório Araçás e no tanque de contato da ETA Caçaroca.

**Não conformidade NC5** – Artigo 14, inciso IV, da Resolução ARSP 018 de. 30/05/2018. Deixar de realizar operação e manutenção adequada das unidades integrantes dos sistemas de abastecimento de água e/ou esgotamento sanitário, de acordo com as exigências dos regramentos vigentes.

**Determinação D5:** A Cesan deve realizar operação e manutenção adequada das unidades integrantes dos sistemas de abastecimento de água, de acordo com as exigências dos regramentos vigentes.

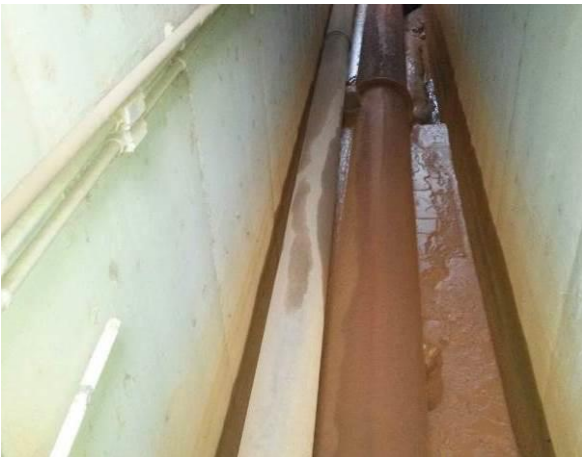
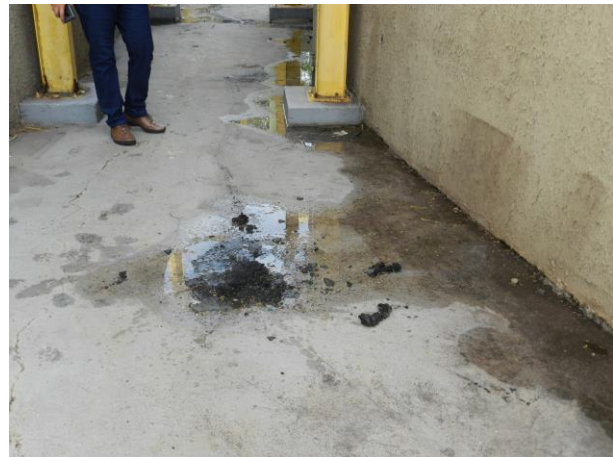
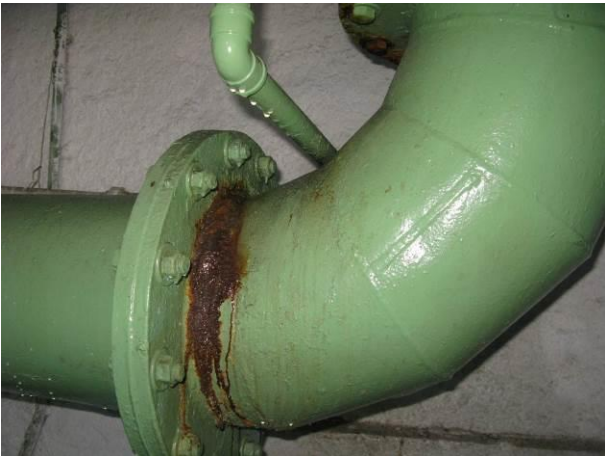
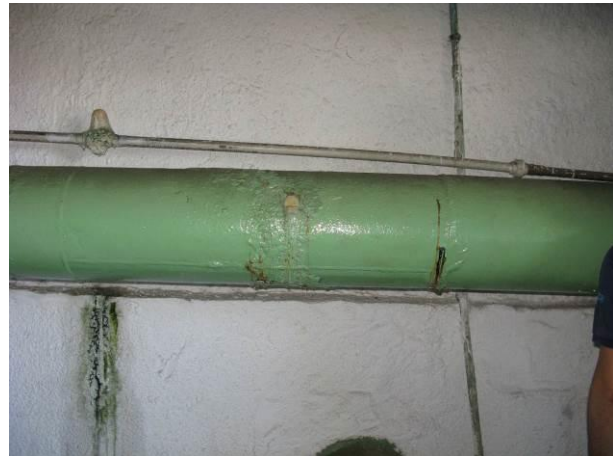
**CONSTATAÇÃO C6:** Vazamento nas seguintes unidades do S.A.A. de Vila Velha: tubulação de limpeza do filtro da ETA Caçaroca, Reservatório Garoto e EEAT do Reservatório de lavagem de filtros da ETA Cobi.

**Não conformidade NC6** – Artigo 14, inciso IV, da Resolução ARSP 018 de 30/05/2018. Deixar de realizar operação e manutenção adequada das unidades integrantes dos sistemas de abastecimento de água e/ou esgotamento sanitário, de acordo com as

**Determinação D6:** A Cesan deve realizar operação e manutenção adequada das unidades integrantes dos sistemas de abastecimento de água, de acordo com as exigências dos regramentos vigentes.

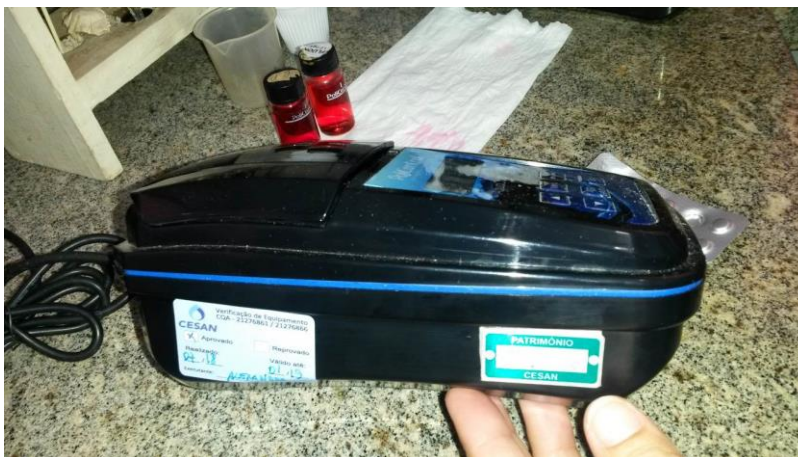
Figura 29 - Colorímetro na ETA Caçaroca.

**CONSTATAÇÃO C7:** Calibração vencida do equipamento Colorímetro na ETA Caçaroca.

**Não conformidade NC7** – Artigo 13, inciso XVI, da Resolução ARSP 018 de 30/05/2018. Deixar de manter os laboratórios de análises físico-químicas e microbiológicas em condições de organização e limpeza, com adequado armazenamento e conservação dos produtos químicos e/ou reagentes e equipamentos calibrados.

**Determinação D7:** A Cesan deve manter os laboratórios de análises físico-químicas e microbiológicas em condições de organização e limpeza, com adequado armazenamento e conservação dos produtos químicos e/ou reagentes e equipamentos calibrados.

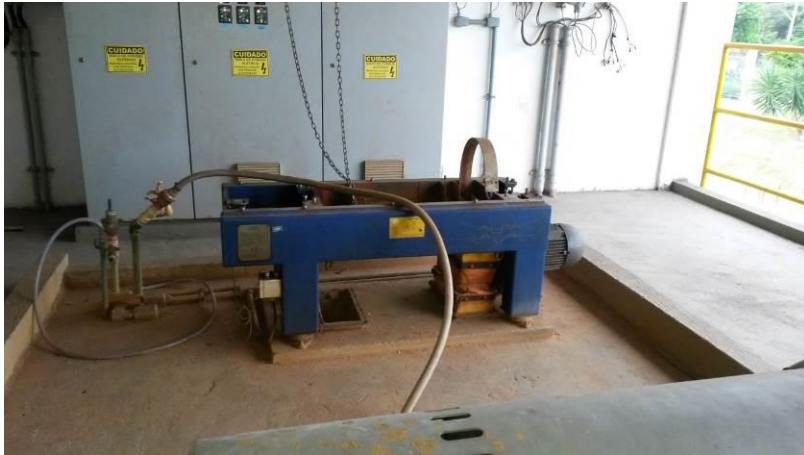
Figura 30 - ETA Caçaroca.

**CONSTATAÇÃO C8:** Ausência Centrífuga 02 no Sistema de Tratamento de Efluentes da ETA Caçaroca.

**Não conformidade NC8** – Artigo 14, inciso IV, da Resolução ARSP 018 de. 30/05/2018. Deixar de realizar operação e manutenção adequada das unidades integrantes dos sistemas de abastecimento de água e/ou esgotamento sanitário, de acordo com as exigências dos regramentos vigentes.

**Determinação D8:** A Cesan deve realizar operação e manutenção adequada das unidades integrantes dos sistemas de abastecimento de água, de acordo com as exigências dos regramentos vigentes.

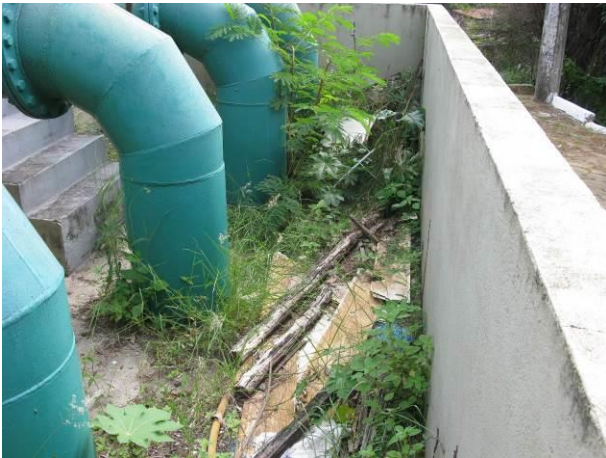
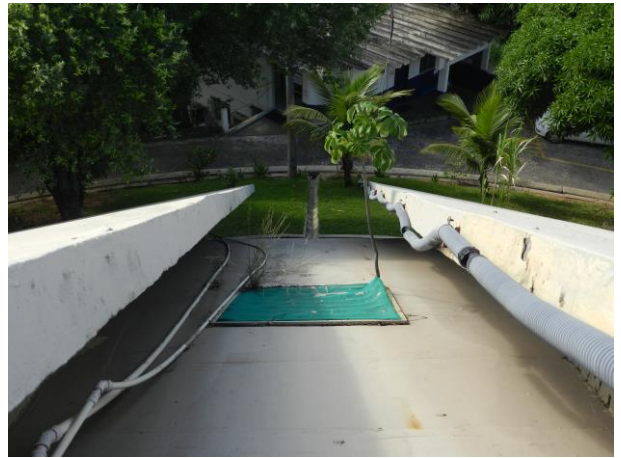
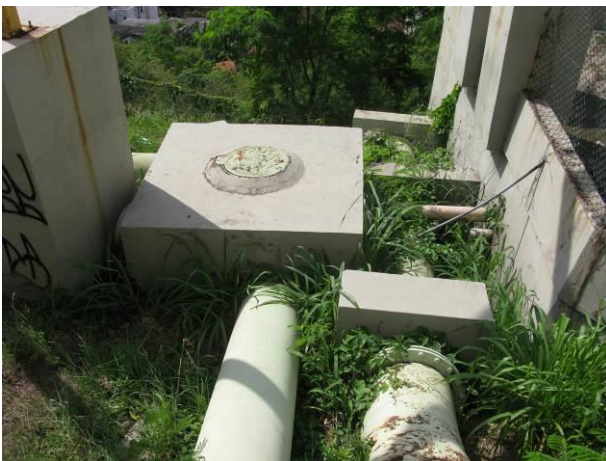
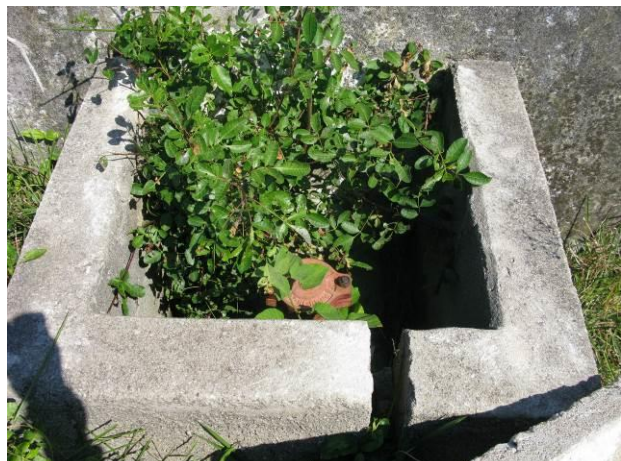
**CONSTATAÇÃO C9:** Presença de vegetação nas seguintes unidades do S.A.A. de Vila Velha: Caixa de inspeção do barrilete do Sistema de Proteção de Transientes Hidráulicos da EEAB Alto Recalque, Reservatório Boa Vista (vegetação na abertura de ventilação), Reservatório Garoto e Caixa de inspeção no Reservatório Barra do Jucu.

Figura 32 - Reservatório Boa Vista – vegetação na abertura de ventilação.

**Não conformidade NC9** – Artigo 14, inciso IV, da Resolução ARSP 018 de 30/05/2018. Deixar de realizar operação e manutenção adequada das unidades integrantes dos sistemas de abastecimento de água e/ou esgotamento sanitário, de acordo com as exigências dos regramentos vigentes.

**Determinação D9:** A Cesan deve realizar operação e manutenção adequada das

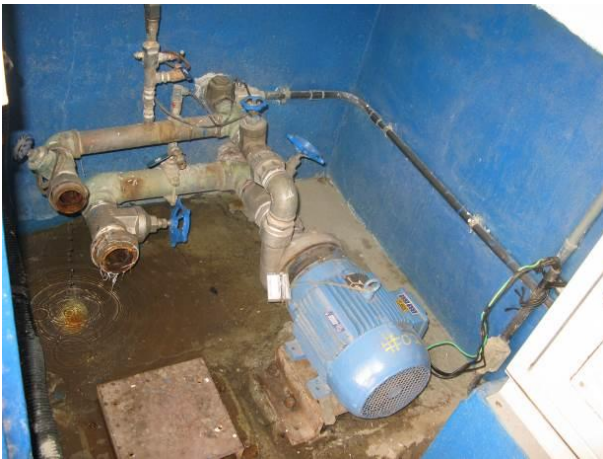
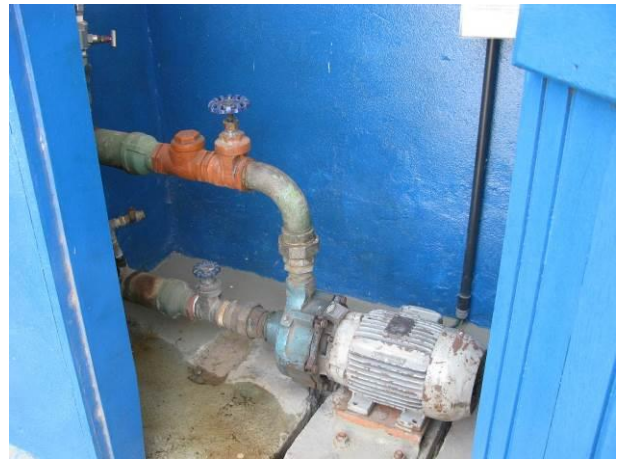
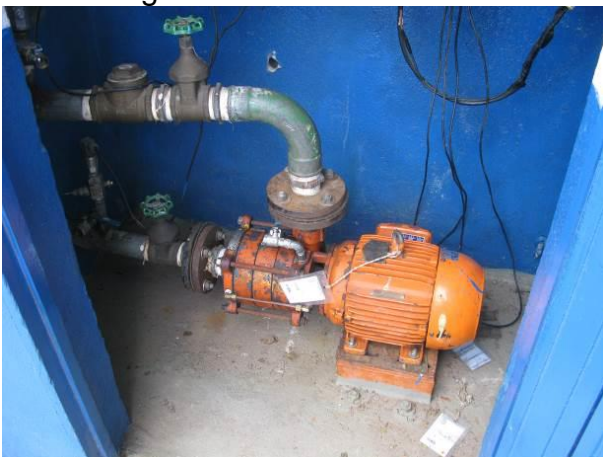
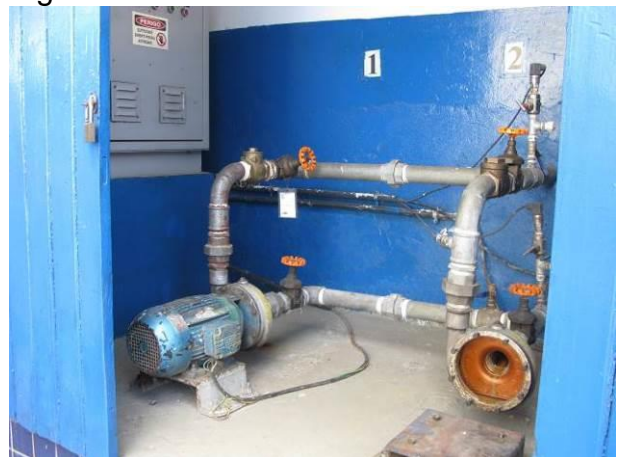
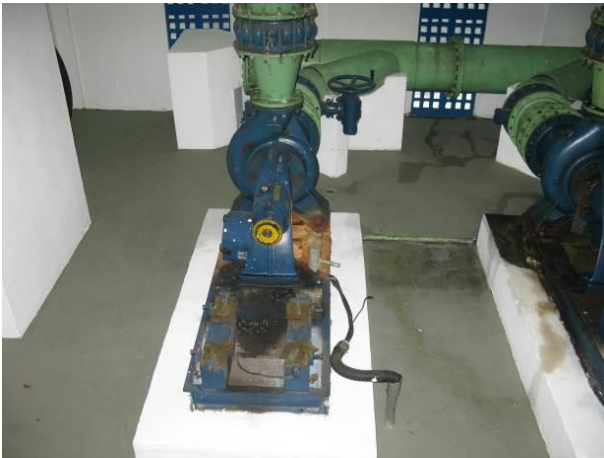
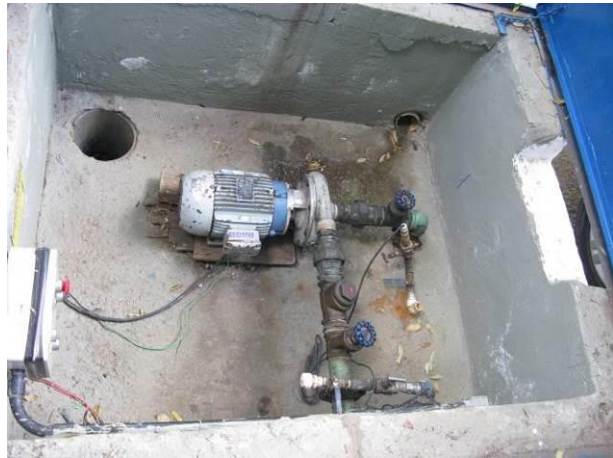
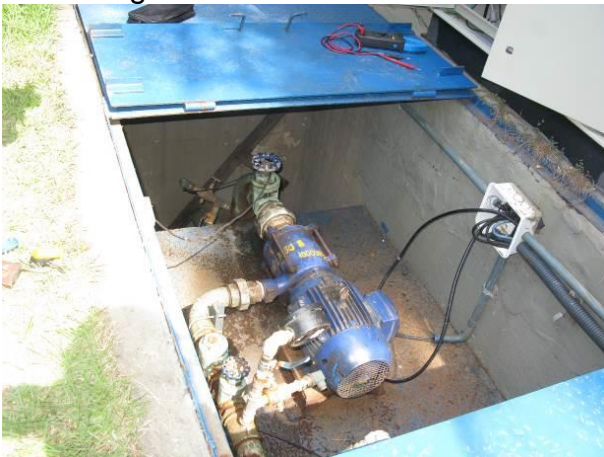
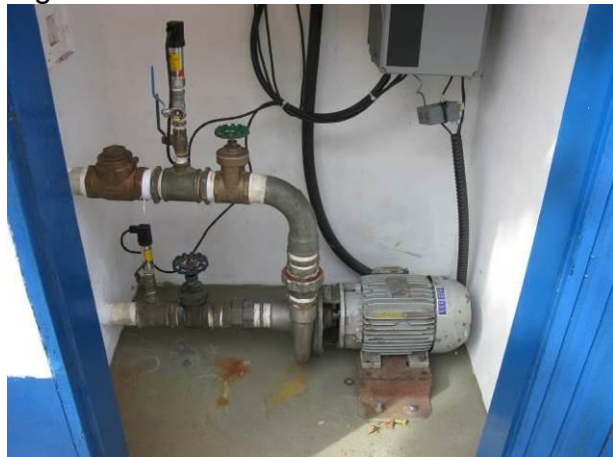
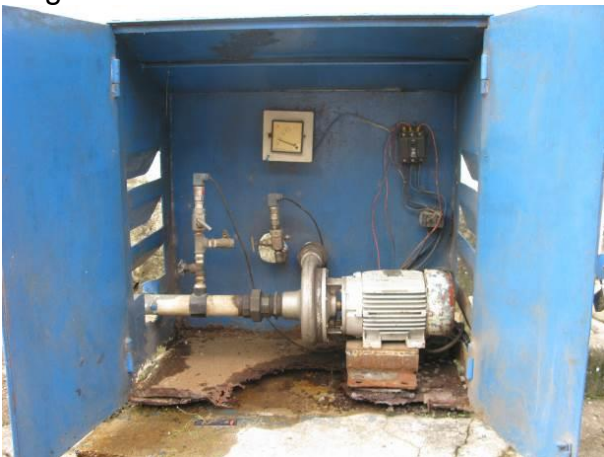
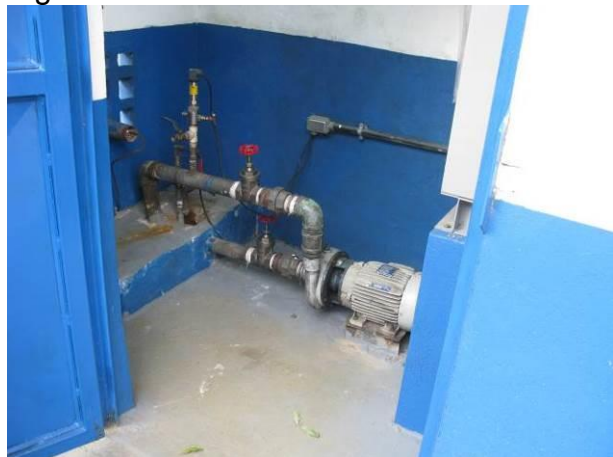
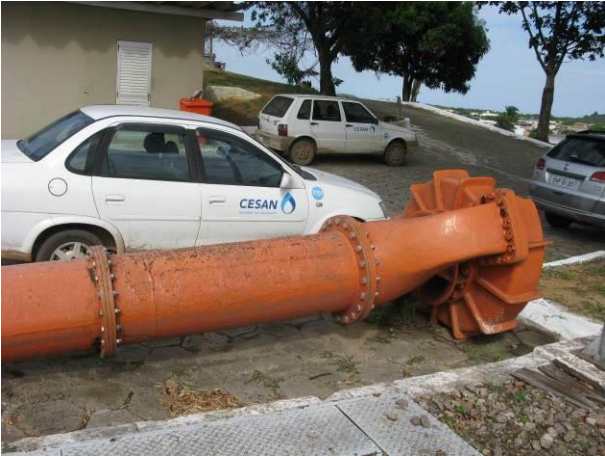
**CONSTATAÇÃO C10:** Ausência de bomba reserva nas seguintes unidades do S.A.A. de Vila Velha: EEAT Normília, EEAT Soteco, EEAT Prainha da Glória, EEAT Bairro Garoto, Booster Garoto, EEAT Ilha dos Aires, EEAT Caminho da Floresta, EEAT Brisamar, EEAT Alvorada, EEAT Planalto e EEAB Alto Recalque.

**Não conformidade NC10** – Artigo 14, inciso III, da Resolução ARSP 018 de 30/05/2018. Deixar de cumprir as normas técnicas, os procedimentos e/ou requisitos estabelecidos em regramento vigente para a implantação de todas as infraestruturas necessárias para a adequada prestação de serviços de abastecimento de água e de esgotamento sanitário.

**Determinação D10:** A Cesan deve cumprir as normas técnicas, os procedimentos e/ou requisitos estabelecidos em regramento vigente para a implantação de todas as infraestruturas necessárias para a adequada prestação de serviços de abastecimento de água.

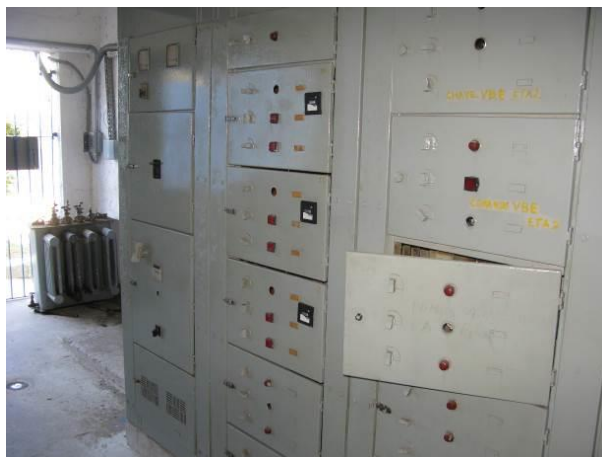
Figura 46 - ETA Cobi

**CONSTATAÇÃO C11:** Ausência de sinalização de risco de choque no painel da EE de lavagem de filtros da ETA Cobi.

**Não conformidade NC11** – Artigo 11, inciso VI, da Resolução ARSP 018 de 30/05/2018. Deixar de prover as áreas de risco das instalações com sinalização de risco e/ou avisos de advertência de forma adequada à visualização de terceiros.

**Determinação D11:** A Cesan deve prover as áreas de risco das instalações com sinalização de risco e/ou avisos de advertência de forma adequada à visualização de terceiros.

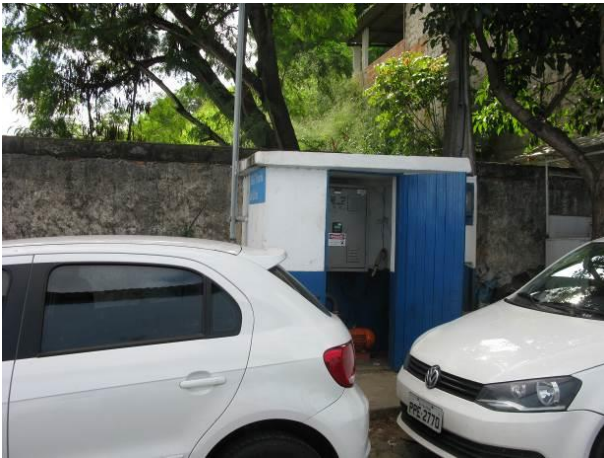
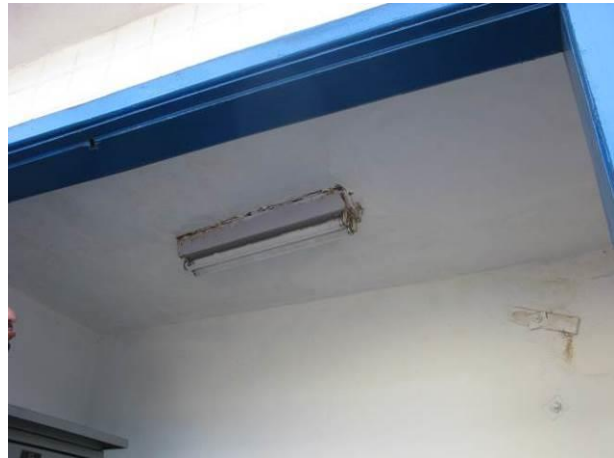
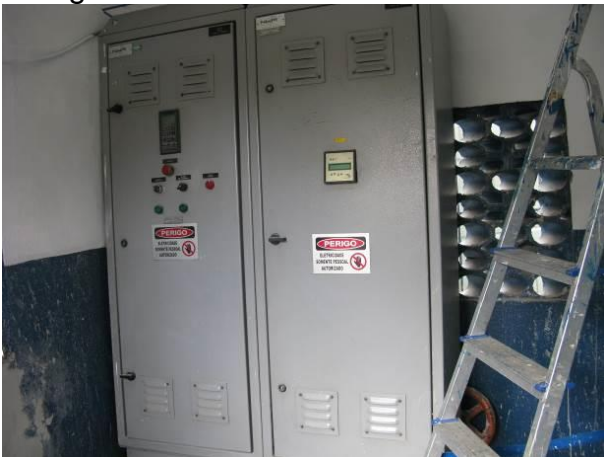
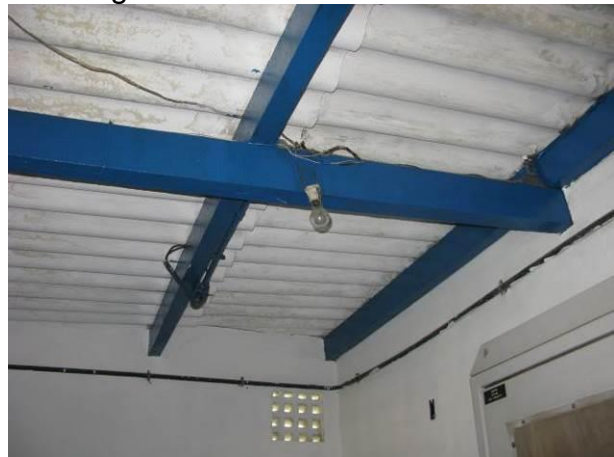
**CONSTATAÇÃO C12:** Ausência de iluminação nas seguintes unidades do S.A.A. de Vila Velha: EEAT Prainha da Glória, EEAT Bairro Garoto, EEAT Ilha das Flores e EEAT São Torquato.

**Não conformidade NC12** – Artigo 14, inciso III, da Resolução ARSP 018 de 30/05/2018. Deixar de cumprir as normas técnicas, os procedimentos e/ou requisitos estabelecidos em regramento vigente para a implantação de todas as infraestruturas necessárias para a adequada prestação de serviços de abastecimento de água e de esgotamento sanitário.

**Determinação D12:** A Cesan deve cumprir as normas técnicas, os procedimentos e/ou requisitos estabelecidos em regramento vigente para a implantação de todas as infraestruturas necessárias para a adequada prestação de serviços de abastecimento de

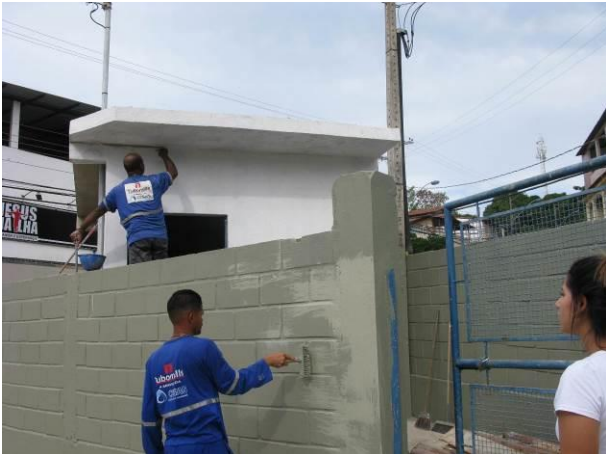
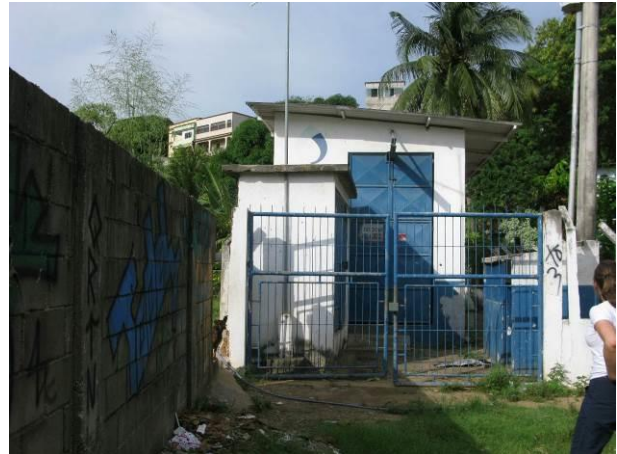
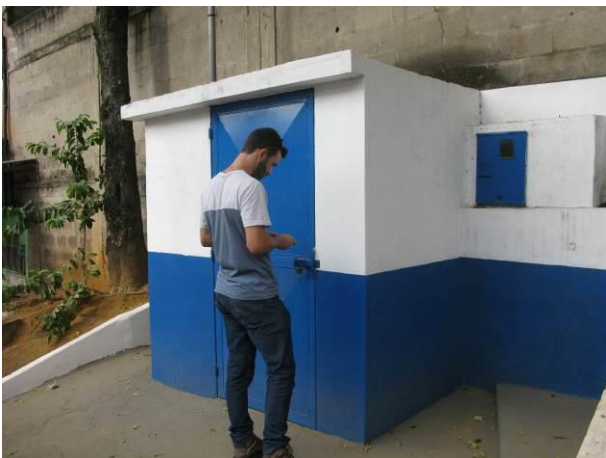
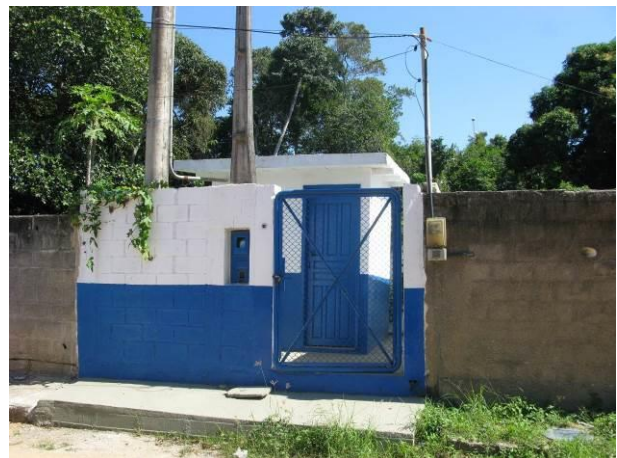
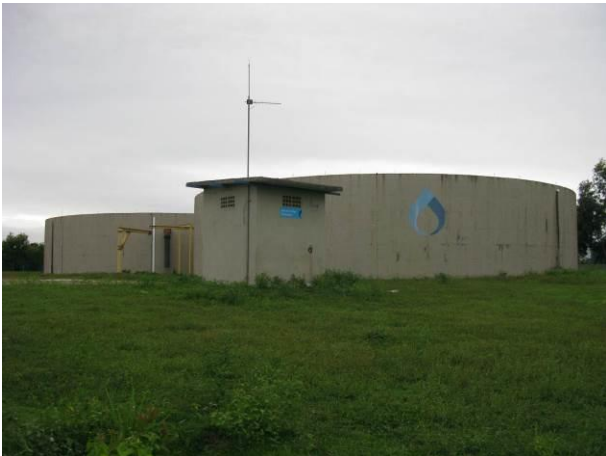
**CONSTATAÇÃO C13:** Ausência de identificação das seguintes unidades do S.A.A. Vila Velha: EEAT Ilha das Flores, EEAT Argolas, EEAT Sagrada Família, EEAT Planalto, EEAT Morro da Lagoa e Reservatório Araçás.

**Não conformidade NC13** – Artigo 11, inciso V, da Resolução ARSP 018 de 30/05/2018. Deixar de identificar as unidades operacionais e instalações pertencentes ao sistema de abastecimento de água e esgotamento sanitário, inclusive quanto ao horário de funcionamento dos postos de atendimento ao usuário.

**Determinação D13:** A Cesan deve identificar as unidades operacionais e instalações pertencentes ao sistema de abastecimento de água.

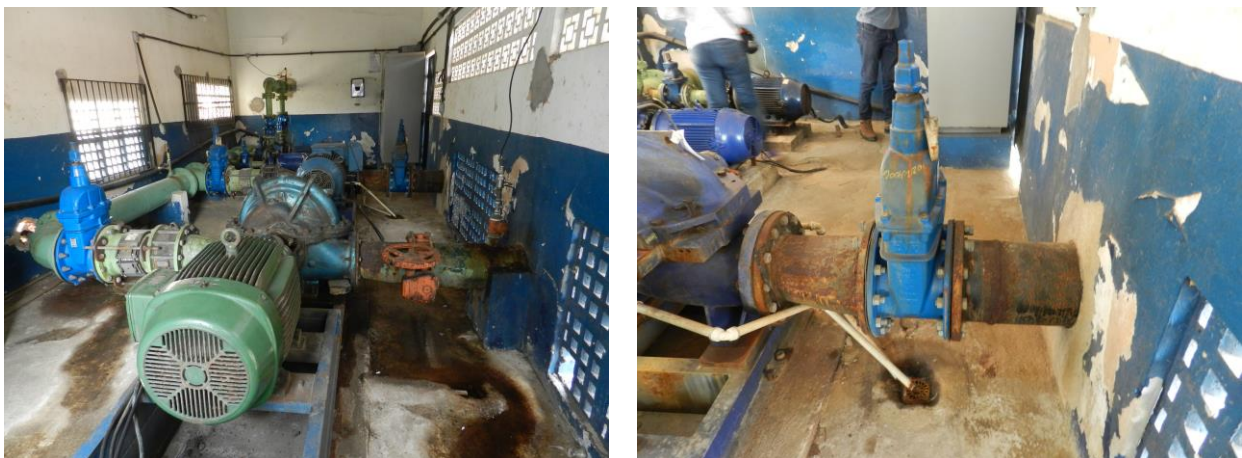
Figura 56 - EEAT Argolas e EEAT Sagrada Família.

**CONSTATAÇÃO C14:** Mau estado de conservação da EEAT Argolas e EEAT Sagrada Família.

**Não conformidade NC14** – Artigo 14, inciso IV, da Resolução ARSP 018 de 30/05/2018. Deixar de realizar operação e manutenção adequada das unidades integrantes dos sistemas de abastecimento de água e/ou esgotamento sanitário, de acordo com as exigências dos regramentos vigentes.

**Determinação D14:** A Cesan deve realizar operação e manutenção adequada das unidades integrantes dos sistemas de abastecimento de água, de acordo com as exigências dos regramentos vigentes.

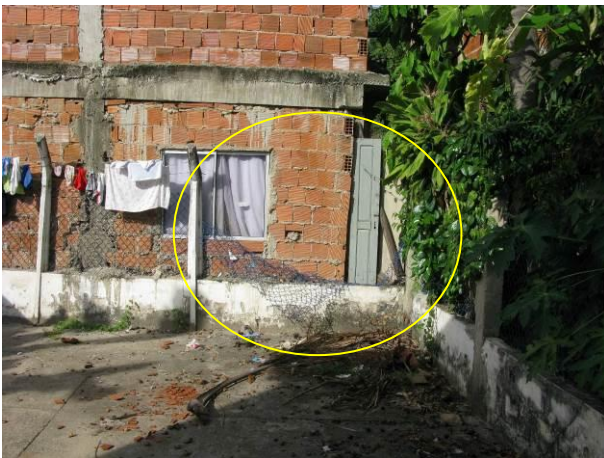
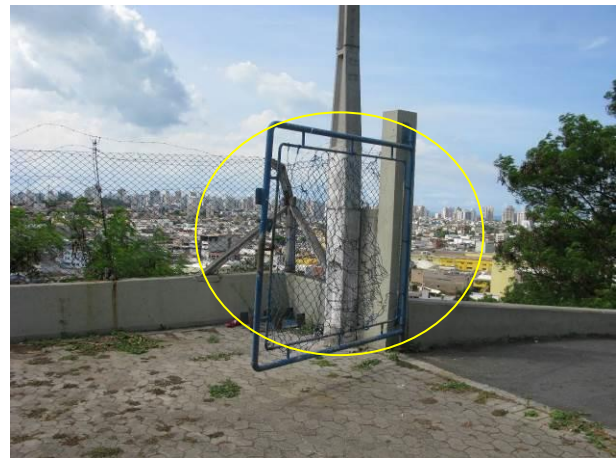
**CONSTATAÇÃO C15:** Falha no isolamento das seguintes unidades do S.A.A. de Vila Velha: EEAT's Argolas e Sagrada Família e Reservatório Garoto.

**Não conformidade NC15** – Artigo 11, inciso VII, da Resolução ARSP 018 de 30/05/2018. Deixar de prover as áreas de risco com estruturas e equipamentos de segurança que possam evitar a ocorrência de acidentes e o acesso de terceiros a área física das unidades operacionais.

**Determinação D15:** A Cesan deve prover as áreas de risco com estruturas e equipamentos de segurança que possam evitar a ocorrência de acidentes e o acesso de terceiros a área física das unidades operacionais.

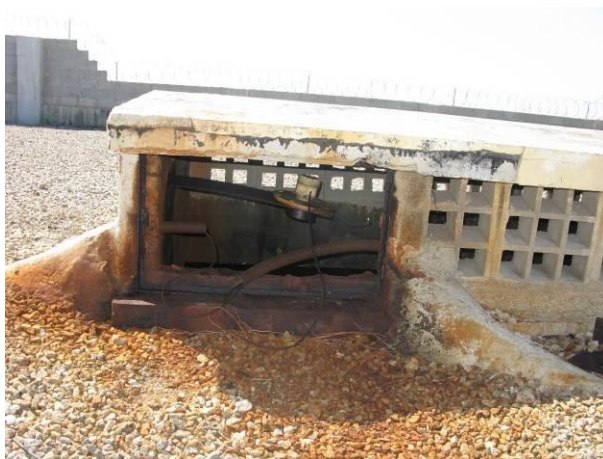
Figura 59 - Reservatório Barra do Jucu.

**CONSTATAÇÃO C16:** Ausência de tela de proteção nas aberturas de ventilação do Reservatório Barra do Jucu.

**Não conformidade NC16** – Artigo 14, inciso III, da Resolução ARSP 018 de 30/05/2018. Deixar de cumprir as normas técnicas, os procedimentos e/ou requisitos estabelecidos em regramento vigente para a implantação de todas as infraestruturas necessárias para a adequada prestação de serviços de abastecimento de água e de esgotamento sanitário.

**Determinação D16:** A Cesan deve cumprir as normas técnicas, os procedimentos e/ou requisitos estabelecidos em regramento vigente para a implantação de todas as infraestruturas necessárias para a adequada prestação de serviços de abastecimento de água.

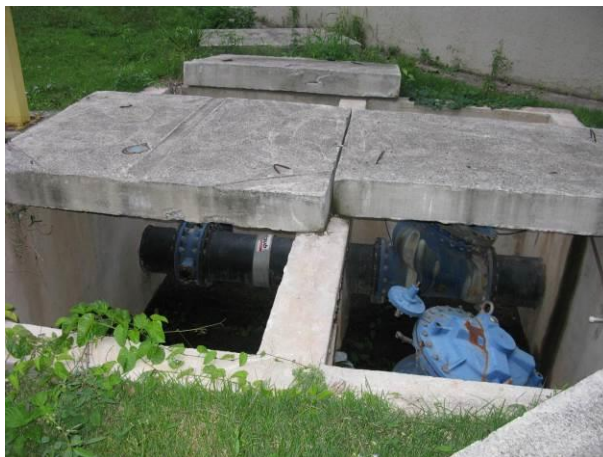
Figura 60 - Reservatório Araçás.

**CONSTATAÇÃO C17:** Ausência de tampas na caixa de inspeção do Reservatório Araçás.

**Não conformidade NC17** – Artigo 14, inciso IV, da Resolução ARSP 018 de 30/05/2018. Deixar de realizar operação e manutenção adequada das unidades integrantes dos sistemas de abastecimento de água e/ou esgotamento sanitário, de acordo com as exigências dos regramentos vigentes.

**Determinação D17:** A Cesan deve realizar operação e manutenção adequada das unidades integrantes dos sistemas de abastecimento de água, de acordo com as exigências dos regramentos vigentes.

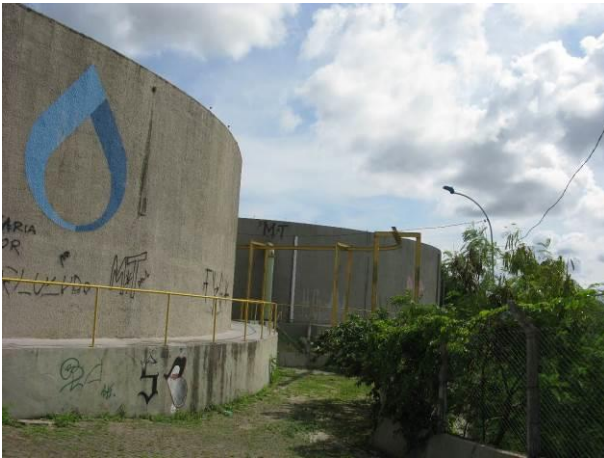
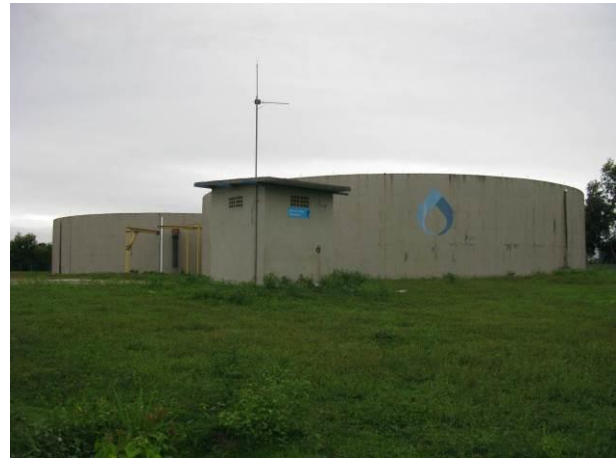
**CONSTATAÇÃO C18:** Ausência de escada de acesso ao topo dos seguintes reservatórios do S.A.A. de Vila Velha: Reservatório Garoto e Reservatório Araçás.

**Não conformidade NC18** – Artigo 14, inciso III, da Resolução ARSP 018 de 30/05/2018. Deixar de cumprir as normas técnicas, os procedimentos e/ou requisitos estabelecidos em regramento vigente para a implantação de todas as infraestruturas necessárias para a adequada prestação de serviços de abastecimento de água e de esgotamento sanitário.

**Determinação D18:** A Cesan deve cumprir as normas técnicas, os procedimentos e/ou requisitos estabelecidos em regramento vigente para a implantação de todas as infraestruturas necessárias para a adequada prestação de serviços de abastecimento de água.
