## **RELATÓRIO DE FISCALIZAÇÃO RF/DS/GSB/005/2017 (Processo:79550320)**

**Assunto: Fiscalização do Sistema de Esgotamento  
Sanitário Camburi – Vitória - ES**

**GERÊNCIA DE SANEAMENTO BÁSICO – GSB  
DIRETORIA DE SANEAMENTO BÁSICO E INFRAESTRUTURA VIÁRIA - DS**

**Vitória – ES  
Outubro/2017**

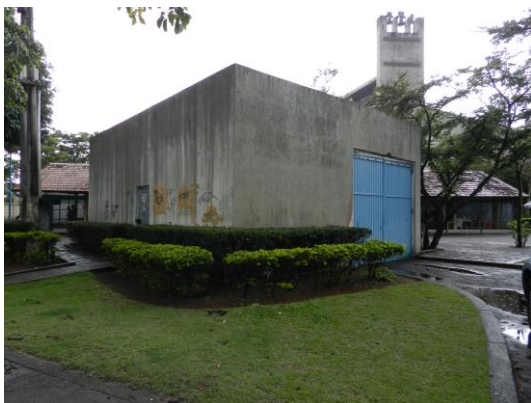
**CONSTATAÇÃO C1:** Não há identificação nas elevatórias de esgoto bruto Jardim da Penha, Fernando Ferrari, Goiabeiras, Maria Ortiz, Santa Terezinha/Jardim Camburi III (Norte Sul), Jardim Camburi II (Residencial) e Jardim Camburi I (Praia) do SES Camburi.

Figura 1 - EEEB Jardim da Penha sem identificação.

**Determinação D1** – A CESAN deve realizar a identificação adequada das unidades integrantes dos sistemas de esgotamento sanitário, visando corrigir as não conformidades descritas na constatação C1.

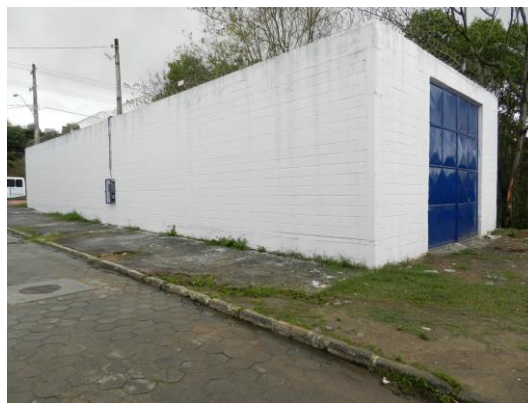
Figura 2 - EEEB Fernando Ferrari sem identificação.

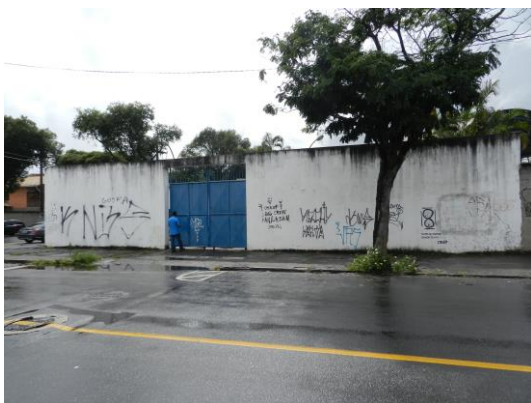
Figura 3 - EEEB Goiabeiras sem identificação.

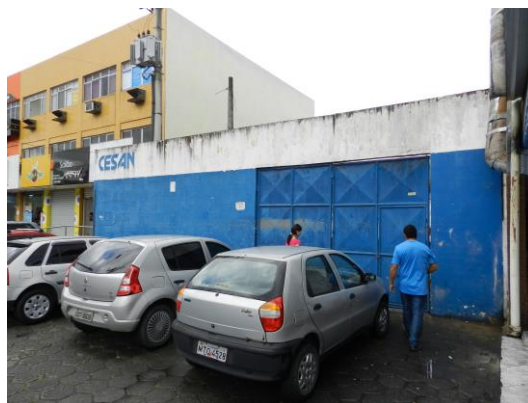
Figura 4 - EEEB Maria Ortiz sem identificação.

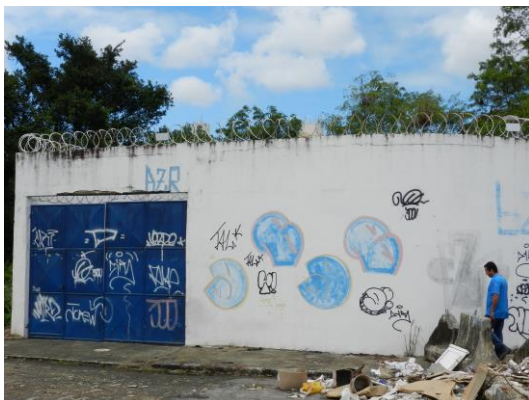
Figura 5 - EEEB Santa Terezinha/Jardim Camburi III (Norte Sul) sem identificação.

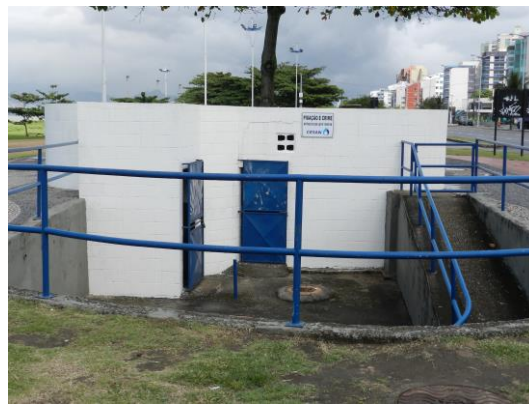
Figura 6 – EEEB Jardim Camburi I (Praia) sem identificação.

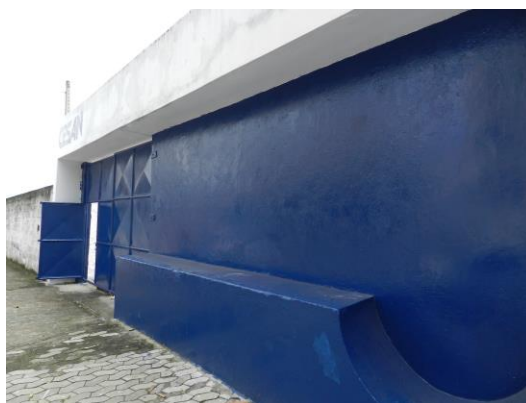
Figura 7 – Jardim Camburi II (Residencial) sem identificação.

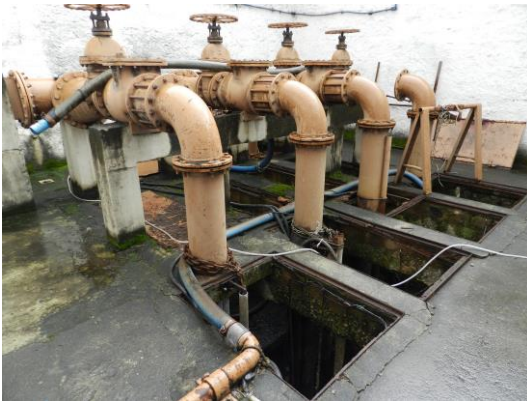
- **C.2.1.** Nas elevatórias de esgoto bruto Jardim da Penha, Goiabeiras e Santa Terezinha/Jardim Camburi III (Norte Sul) constatamos ausência de tampas ou tampas do poço de sucção danificadas.
- **C.2.2.** Na EEEB Jardim da Penha a cobertura do poço de sucção está comprometida.
- **C.2.3.** Na EEEB Goiabeiras constatamos reboco deteriorado e presença de armadura exposta .
- **C.2.4.** Na EEEB Maria Ortiz um dos barriletes está Danificado.

Figura 8 - Ausência de tampas e tampas deterioradas no poço de sucção da EEEB Jardim da Penha.

**Determinação D2** – A CESAN deve realizar a operação e manutenção adequada das unidades integrantes do sistema de esgotamento sanitário, visando corrigir as não conformidades descritas na constatação C2.

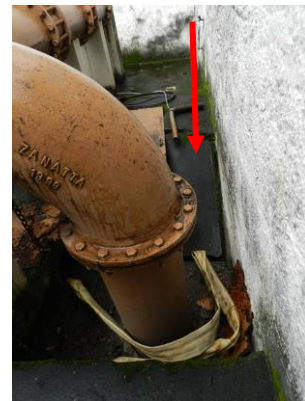
Figura 9 - Estrutura física (cobertura) do poço de sucção da EEEB Jardim da Penha comprometida.

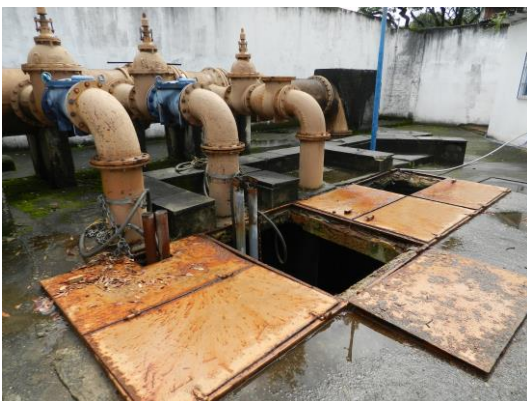
Figura 10 - Ausência de tampas e tampas deterioradas no poço de sucção da EEEB Goiabeiras.

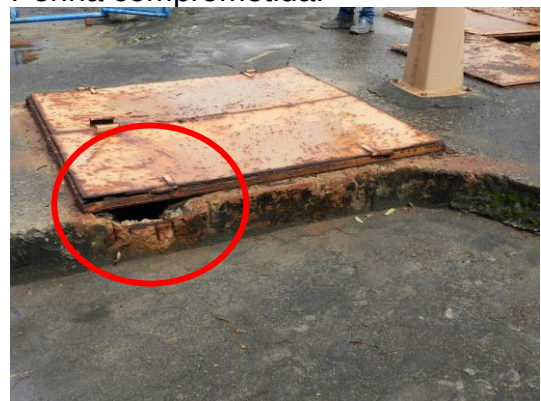
Figura 11 - Reboco deteriorado e presença de armadura exposta na EEEB Goiabeiras.

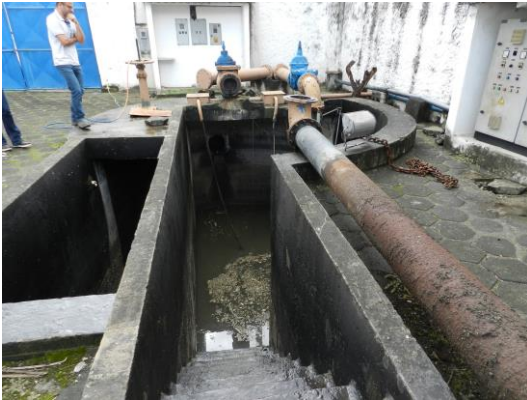
Figura 12 - Barrilete danificado na EEEB Maria Ortiz.

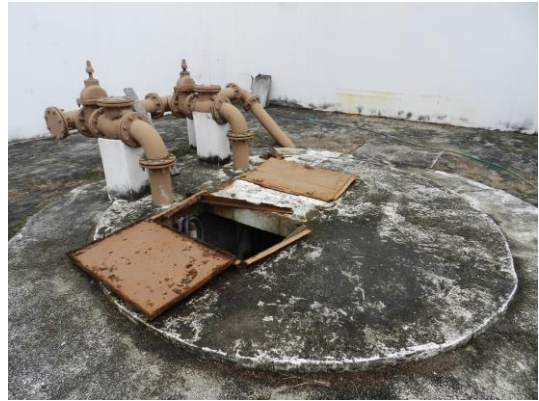
Figura 13 - Tampas do poço de sucção da EEEB Santa Terezinha/Jardim Camburi III (Norte Sul) necessitando substituição/manutenção.

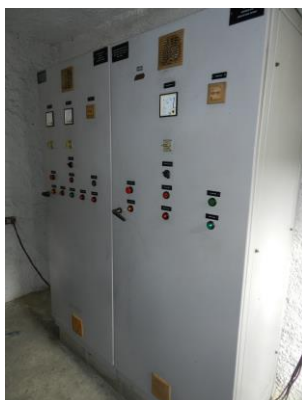
**CONSTATAÇÃO C3:** As elevatórias de esgoto bruto Jardim da Penha, Fernando Ferrari, Goiabeiras, Maria Ortiz, Santa Terezinha/Jardim Camburi III (Norte Sul), Jardim Camburi II (Residencial) e Jardim Camburi I (Praia) do SES Camburi estão sem sinalização de risco de choque elétrico nos painéis de comando/controle.

Figura 14 - Ausência de sinalização de risco na EEEB Jardim da Penha.

**Determinação D3** – A CESAN deve prover as áreas de risco de instalações com sinalização de risco e/ou avisos de advertência de forma adequada à visualização de terceiros, visando corrigir as não conformidades descritas na constatação C3.

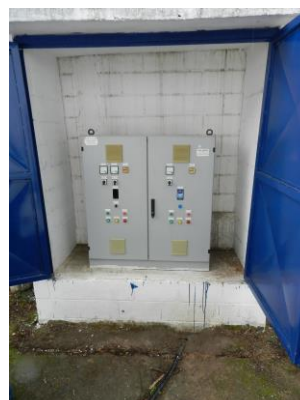
Figura 15 - Ausência de sinalização de risco na EEEB Fernando Ferrari.

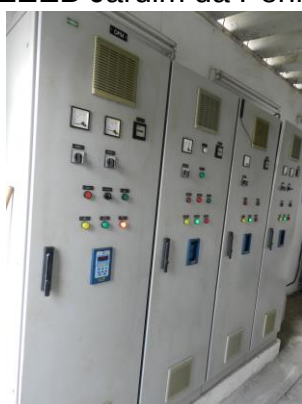
Figura 16 - Ausência da Sinalização de risco na EEEB Goiabeiras.

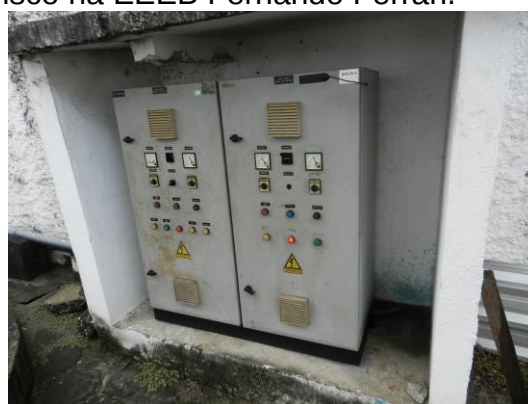
Figura 17 - Ausência da Sinalização de risco na EEEB Maria Ortiz.

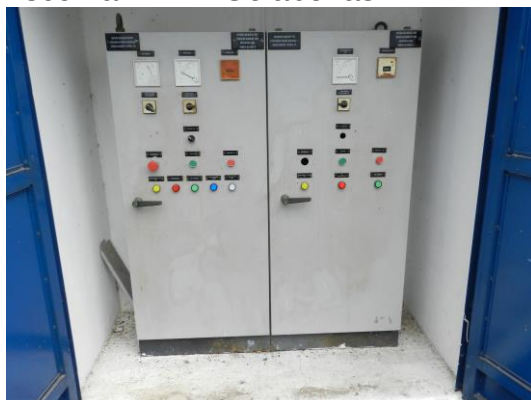
Figura 18 - Ausência da Sinalização de risco na EEEB Santa Terezinha/Jardim Camburi III (Norte Sul).

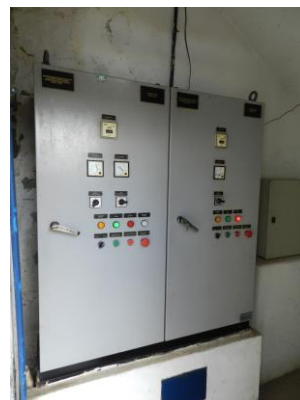
Figura 19 - Ausência da Sinalização de risco na EEEB Jardim Camburi I (Praia).

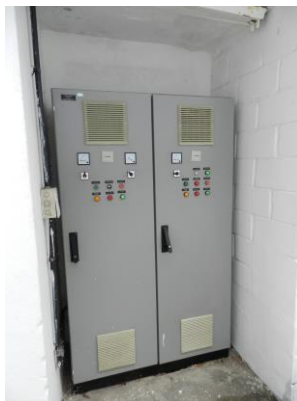
Figura 20 - Ausência da Sinalização de risco na EEEB Jardim Camburi II (Residencial).

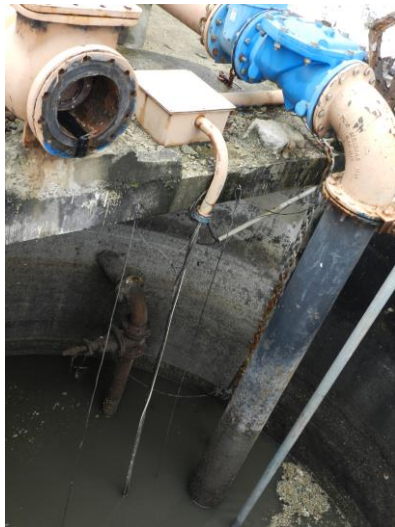
**C4.1.** A elevatória de esgoto bruto Maria Ortiz do SES Camburi não possui bomba reserva instalada.

Figura 21 - Ausência de bomba reserva na EEEB Maria Ortiz.

**Não conformidade NC4** – Artigo 8º da Resolução ARSI nº008/2010 e NBR 12208/1992 itens 4.2.3.4 e 5.3.

**Determinação D4** – A CESAN deve cumprir as normas técnicas e os procedimentos estabelecidos para a implantação das instalações dos sistemas de esgotamento sanitário, visando corrigir as não conformidades descritas na constatação C4.

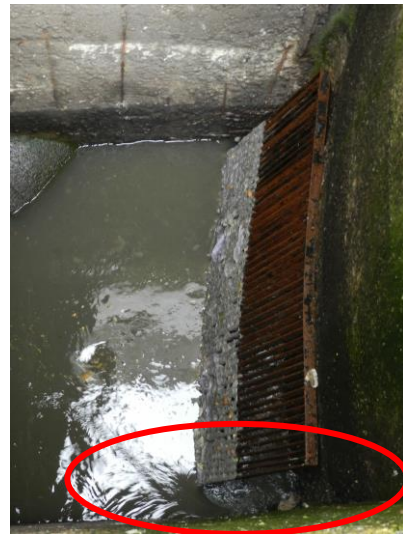
**C.4.2.** O gradeamento da EEEB Jardim da Penha não está no tamanho adequado, necessitando de substituição pois permite a passagem de sólidos grosseiros para o poço de sucção.

Figura 22 - Gradeamento da EEEB Jardim da Penha necessitando de substituição.
