AGÊNCIA DE REGULAÇÃO DE SERVIÇOS  
PÚBLICOS DO ESPÍRITO SANTO

**RELATÓRIO DE FISCALIZAÇÃO  
RF/DS/GSB/004/2017  
(Processo:79151140)**

**Assunto: Fiscalização do Sistema de Esgotamento  
Sanitário Grande Vitória – Vitória - ES**

**Vitória – ES  
Setembro/2017**

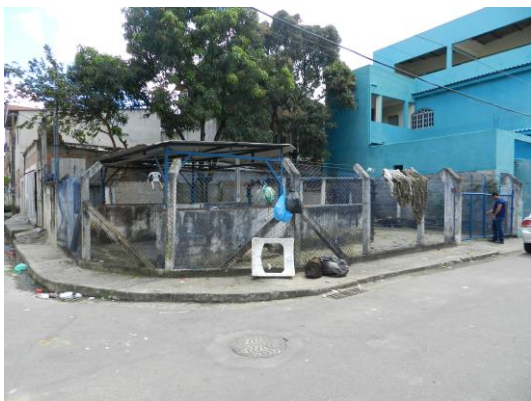
**CONSTATAÇÃO C1:** Não há identificação nas elevatórias de esgoto bruto Itabira (PMV), Prainha (PMV), 6.4 (GD Vitória), 6.3.1 (Gde Vitória), 6.3 (Gde Vitória), 6.2 (Gde Vitória), 6.1 (Gde Vitória) e Santa Teresa (ETE Desativada) do SES Grande Vitória.

Figura 1 - EEEB Itabira (PMV) sem identificação.

**Determinação D1** – A CESAN deve realizar a identificação adequada das unidades integrantes dos sistemas de esgotamento sanitário, visando corrigir as não conformidades descritas na constatação C1.

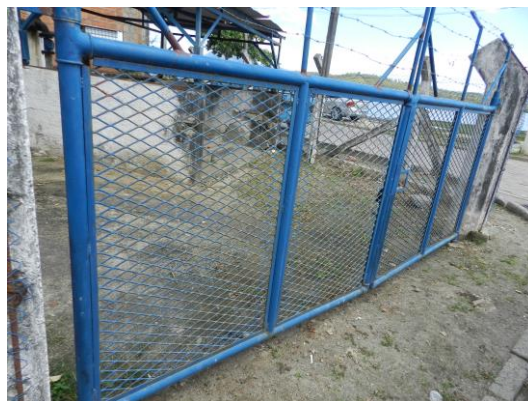
Figura 2 - EEEB Prainha (PMV) sem identificação.

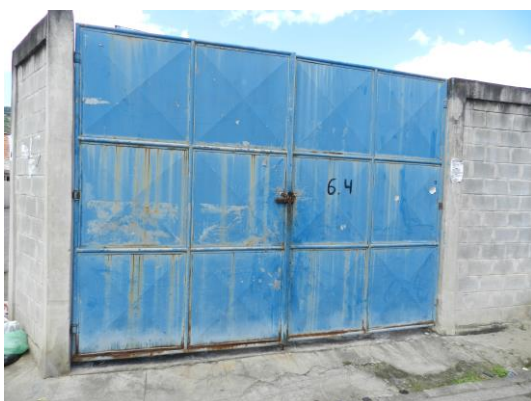
Figura 3 - EEEB 6.4 (GD Vitória) sem identificação.

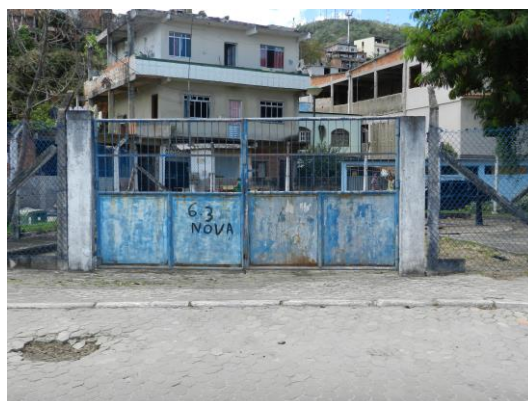
Figura 4 - EEEB 6.3.1 (Gde Vitória) sem identificação.

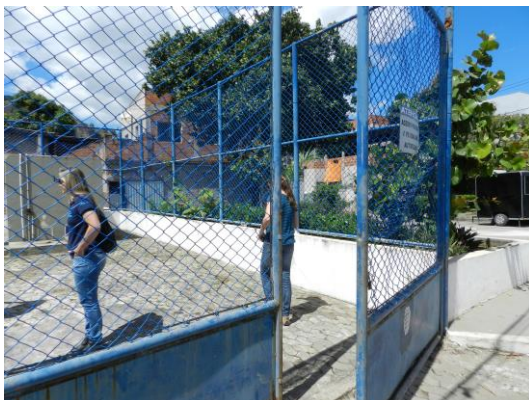
Figura 5 - EEEB 6.3 (Gde Vitória) sem identificação.

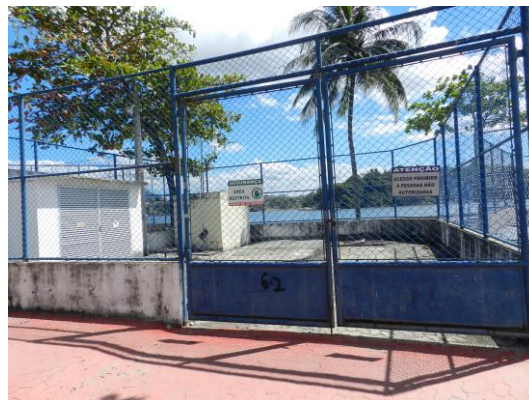
Figura 6 - EEEB 6.2 (Gde Vitória) sem identificação.

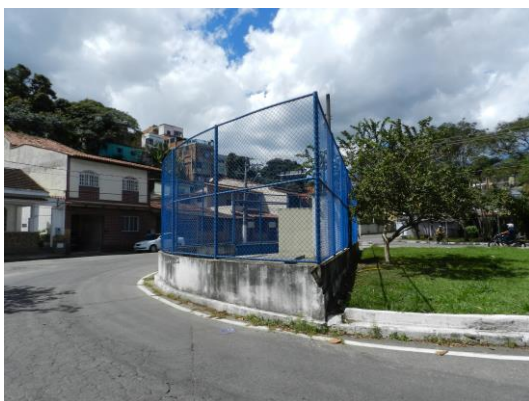
Figura 7 - EEEB 6.1 (Gde Vitória) sem identificação.

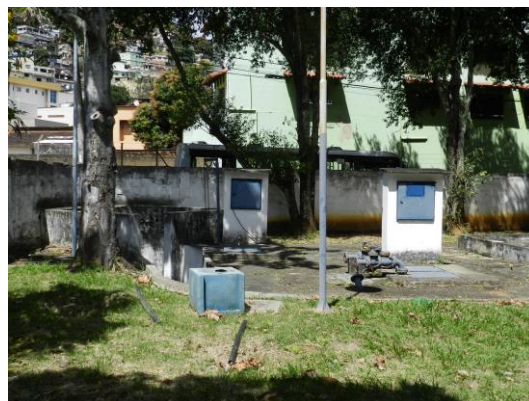
Figura 8 - EEEB Santa Teresa (ETE Desativada) sem identificação.

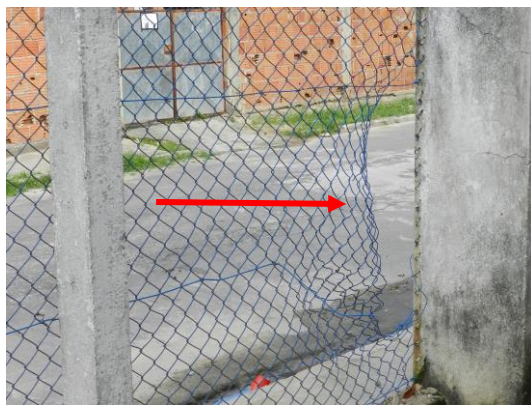
**CONSTATAÇÃO C2:** As elevatórias de esgoto bruto Itabira, Prainha, 6.3 (Gde Vitória) e 6.2 (Gde Vitória) do SES Grande Vitória estão com o isolamento do entorno comprometido.

Figura 9 - Isolamento comprometido na EEEB Itabira.

**Determinação D2** – A CESAN deve prover as áreas de risco com estruturas e equipamentos de segurança que possam evitar a ocorrência de acidentes e o acesso de terceiros à área física das unidades operacionais, visando corrigir as não conformidades descritas na constatação C2.

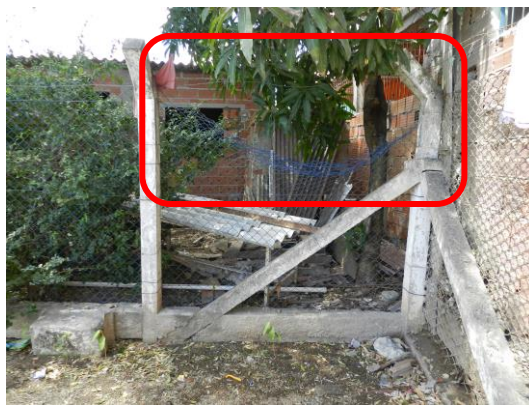
Figura 10 - Isolamento comprometido na EEEB Prainha.

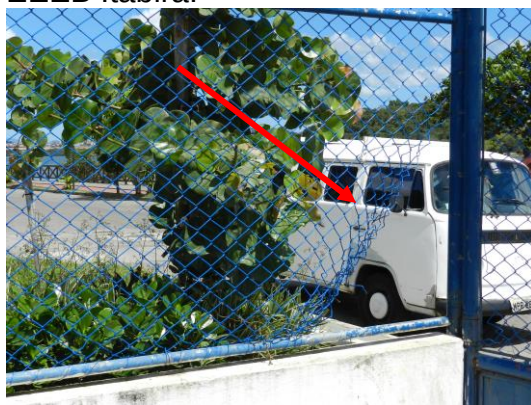
Figura 11 - Isolamento comprometido na EEEB 6.3 (Gde Vitória).

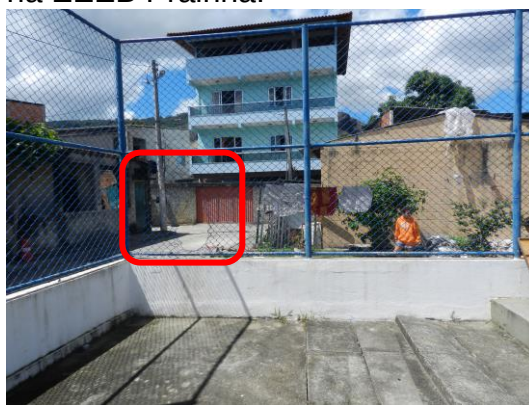
Figura 12 - Isolamento comprometido na EEEB 6.3 (Gde Vitória).

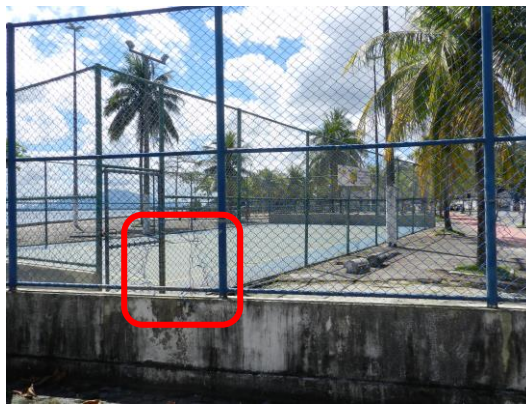
Figura 13 - Isolamento comprometido na EEEB 6.2 (Gde Vitória).

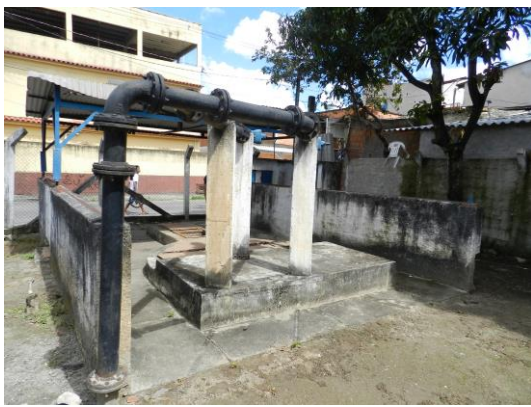
- **C3.1.** As elevatórias de esgoto bruto Itabira, Prainha, 6.3.1 e Santa Tereza (ETE Desativada) não estão em adequado estado de conservação/manutenção (tampas do poço de sucção danificadas, paredes com pintura e reboco deteriorados, presença de armadura exposta).
- **C3.2.** Presença de abertura no piso nas EEEB 6.3.1 e 6.3 (Risco de acidente).
- **C3.3.** O painel de controle da EEEB Santa Tereza (ETE Desativada) não está em adequado estado de conservação/manutenção.
- **C3.4.** Os biofiltros das EEEB 6.4 (Grande Vitória), 6.3 (Grande Vitória), 6.2 (Grande Vitória), 6.1 (Grande Vitória) e 7.2 (Grande Vitória) não estão em operação.

Figura 14 - ETEB Itabira (Pintura e Reboco deteriorado, além de armadura exposta).

**Determinação D3** – A CESAN deve realizar a operação e manutenção adequada das unidades integrantes do sistema de esgotamento sanitário, visando corrigir as não conformidades descritas na constatação C3.

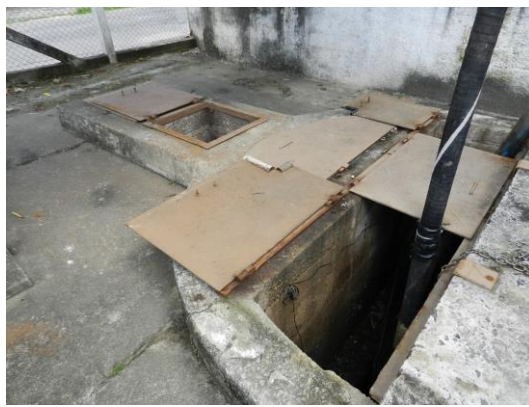
Figura 15 - Tampas do poço de sucção da ETEB Itabira necessitando de manutenção.

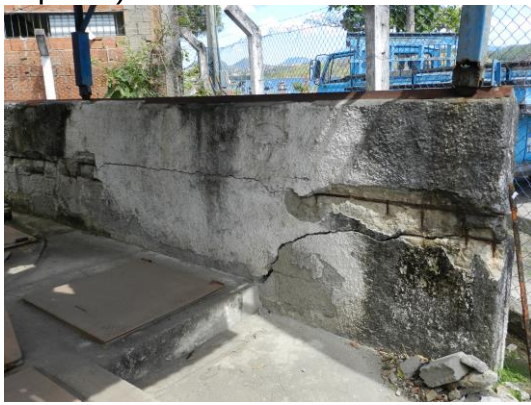
Figura 16 - ETEB Prainha (Pintura e Reboco deteriorado, além de armadura exposta).

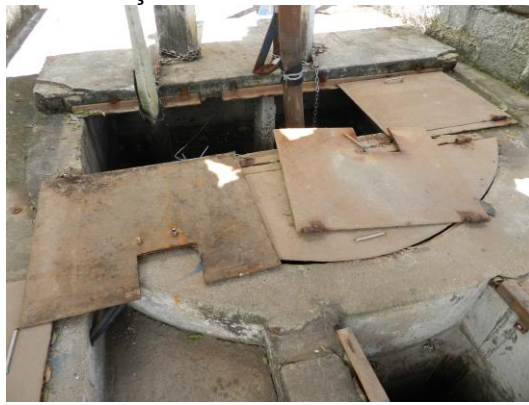
Figura 17 - Tampas do poço de sucção da ETEB Prainha necessitando de manutenção.

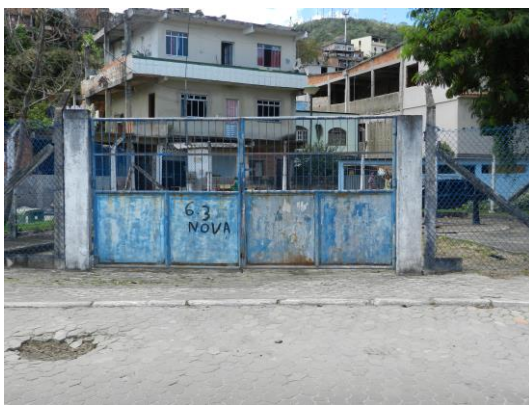
Figura 18 - EEEB 6.3.1 (Pintura deteriorada).

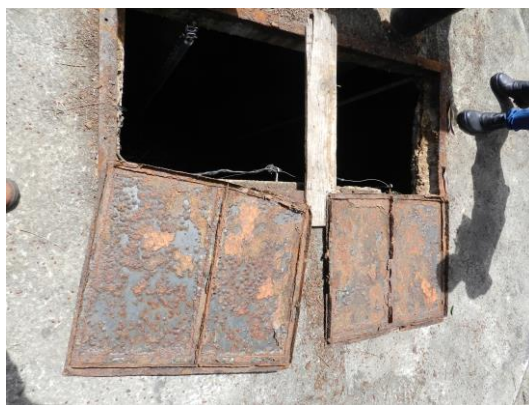
Figura 19 - Tampas do poço de sucção da EEEB 6.3.1 necessitando de substituição.

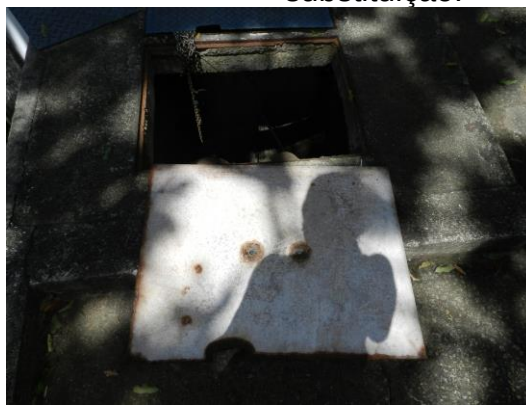
Figura 20 - Tampa do poço de sucção da EEEB Santa Teresa (ETE Desativada) necessitando de manutenção.

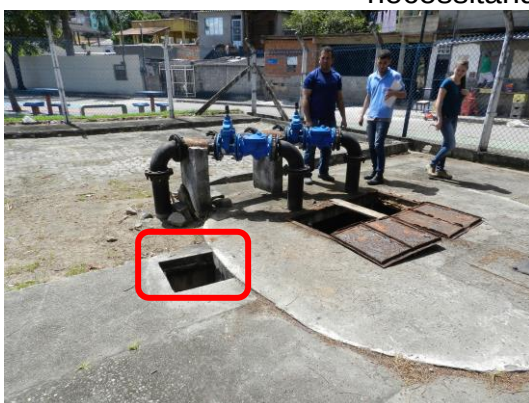
Figura 21 - Abertura no piso próximo ao poço de sucção da EEEB 6.3.1.

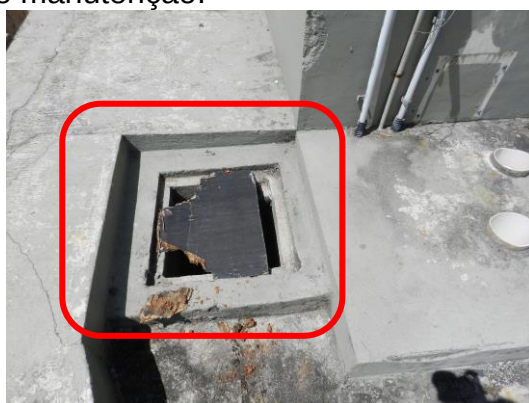
Figura 22 - Abertura no piso próximo ao biofiltro da EEEB 6.3.

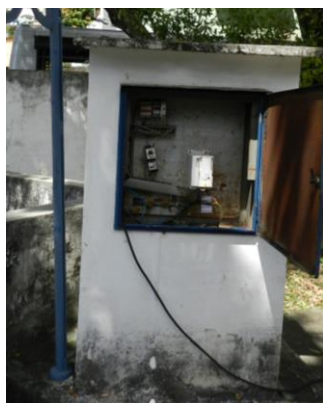
Figura 23 – Painel de controle da EEEB Santa Tereza (ETE Desativada).

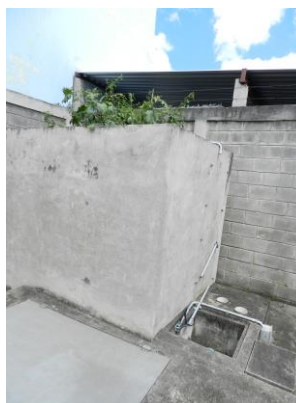
Figura 24 -Biofiltro da EEEB 6.4 (Grande Vitória) inoperante.

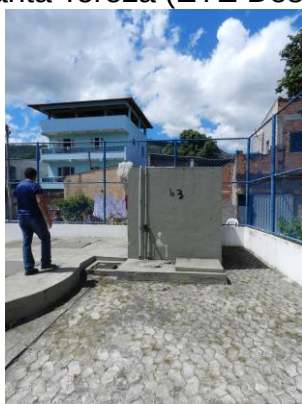
Figura 25 - Biofiltro da EEEB 6.3 (Grande Vitória) inoperante.

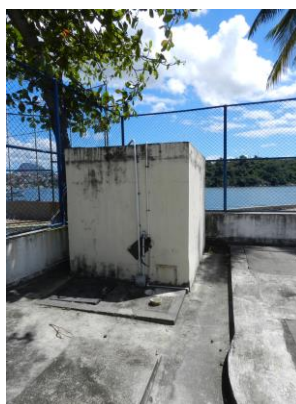
Figura 26 - Biofiltro da EEEB 6.2 (Grande Vitória) inoperante.

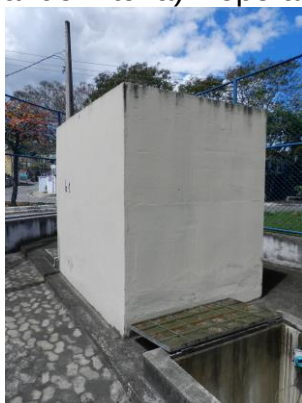
Figura 27 - Biofiltro da EEEB 6.1 (Grande Vitória) inoperante.

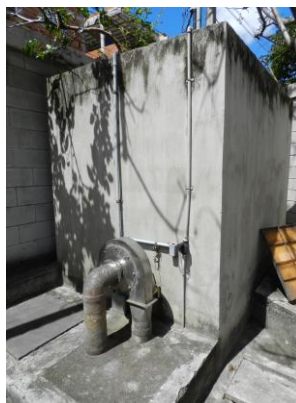
Figura 28 - Biofiltro da EEEB 7.2 (Grande Vitória) inoperante.

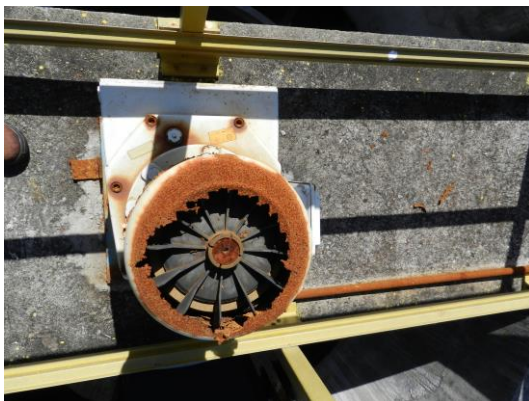
- **C3.5.** O mecanismo de remoção mecânica de sólidos dos desarenadores da ETE Grande Vitória não está funcionando.
- **C3.6.** Ausência de um dos motores responsável pela recirculação interna do lodo na ETE Grande Vitória, observada proliferação de larvas de mosquito no local.
- **C3.7.** Ausência de Tratamento UV na ETE Grande Vitória.
- **C3.8.** Necessidade de manutenção na estrutura física que comporta o floculador da ETE Grande Vitória (Reboco deteriorado).

Figura 29 - Motores dos desarenadores inoperantes (ETE Grande Vitória).

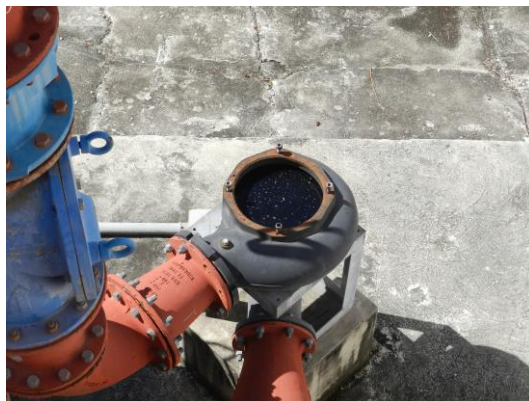
Figura 30 - Ausência de bomba e acúmulo de água pluvial (Etapa responsável pela recirculação interna do lodo da ETE Grande Vitória).

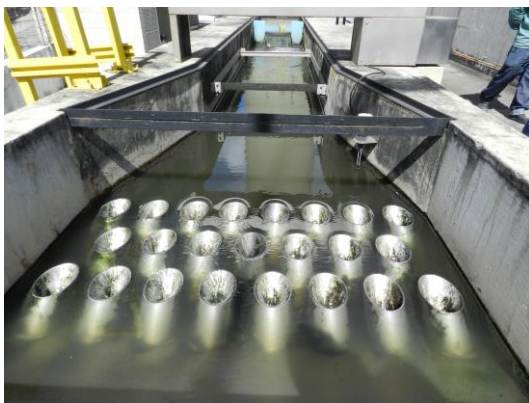
Figura 31 - Ausência de tratamento UV na ETE Grande Vitória.

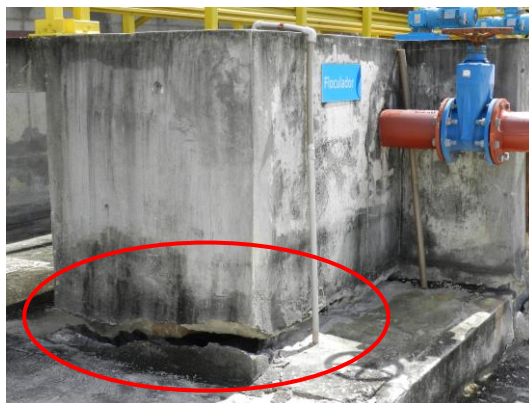
Figura 32 - Estrutura Física do floculador comprometida na base (ETE Grande Vitória).

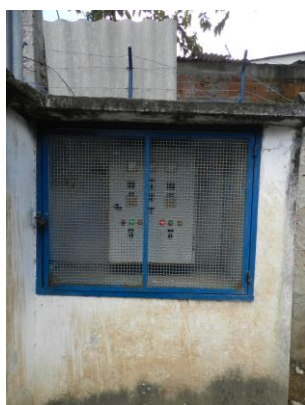
- **C4.1.** As elevatórias de esgoto bruto Itabira, Prainha, 6.3.1 e Santa Tereza (ETE Desativada) do SES Grande Vitória estão sem sinalização de risco de choque elétrico nos painéis de comando/controle.
- **C4.2.** Ausência de sinalização de risco nos painéis de comando da sala de dosador de polímero e das centrífugas da ETE Grande Vitória.

Figura 33 - Ausência de sinalização de risco na EEEB Itabira.

**Determinação D4** – A CESAN deve prover as áreas de risco de instalações com sinalização de risco e/ou avisos de advertência de forma adequada à visualização de terceiros, visando corrigir as não conformidades descritas na constatação C4.

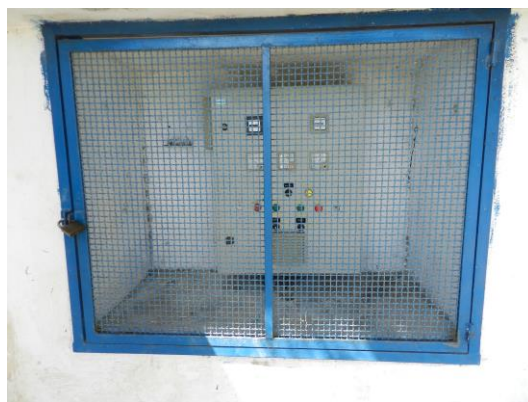
Figura 34 - Ausência de sinalização de risco na EEEB Prainha.

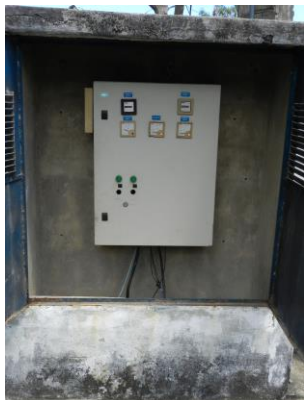
Figura 35 - Ausência de sinalização de risco na EEEB 6.3.1.

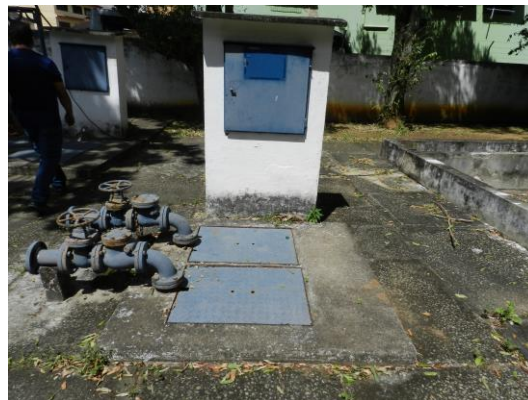
Figura 36 - Ausência de sinalização de risco na EEEB Santa Tereza (ETE Desativada).

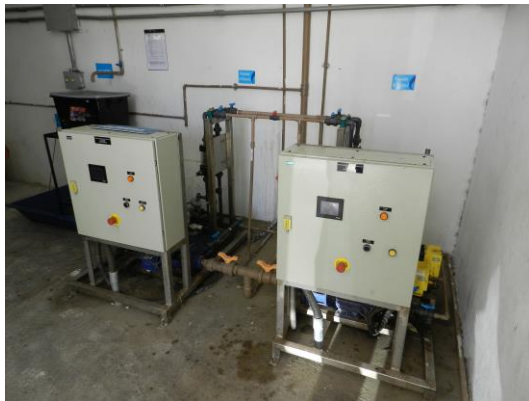
Figura 37 - Ausência de sinalização de risco na sala de dosagem de polímero (ETE Grande Vitória).

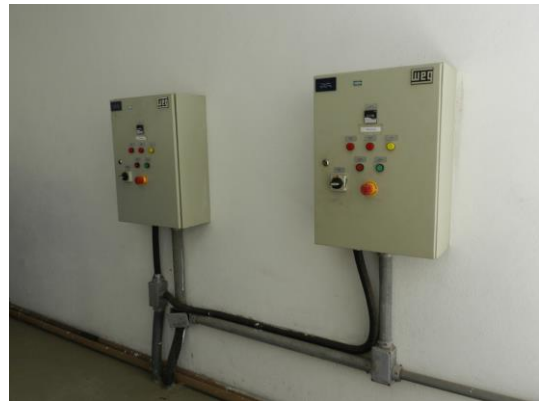
Figura 38 - Ausência de sinalização de risco nas salas da centrífuga (ETE Grande Vitória).

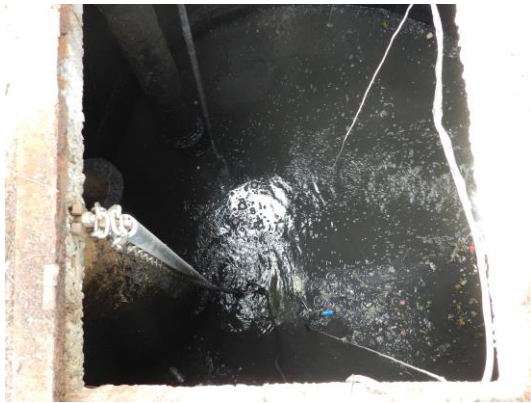
- **C5.1.** As instalações das elevatórias de esgoto bruto 6.3.1 e Santa Tereza (ETE Desativada) do SES Grande Vitória não possuem bomba reserva instalada.
- **C5.2.** Ausência de mecanismo de remoção de sólidos grosseiros na EEEB 6.3.1 e necessidade de substituição do gradeamento da EEEB Prainha.

Figura 39 - Ausência de bomba reserva e mecanismo de remoção de sólidos grosseiros na EEEB 6.3.1.

**Não conformidade NC5** – Não atendimento ao Artigo 8º da Resolução ARSI nº008/2010 e à NBR 12208/1992 itens 4.2.3.4 e 5.3.

**Determinação D5** – A CESAN deve cumprir as normas técnicas e os procedimentos estabelecidos para a implantação das instalações dos sistemas de esgotamento sanitário, visando corrigir as não conformidades descritas na constatação C5.

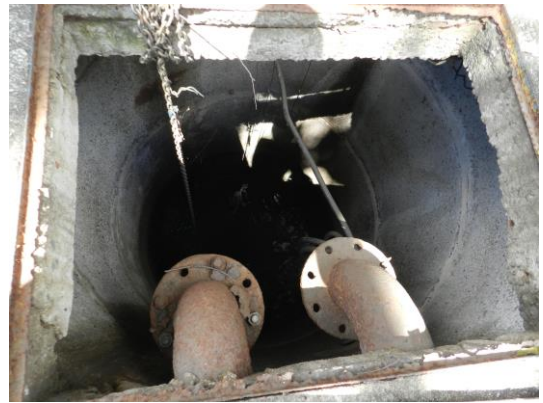
Figura 40 - Ausência de bomba reserva na EEEB Santa Tereza (ETE Desativada).

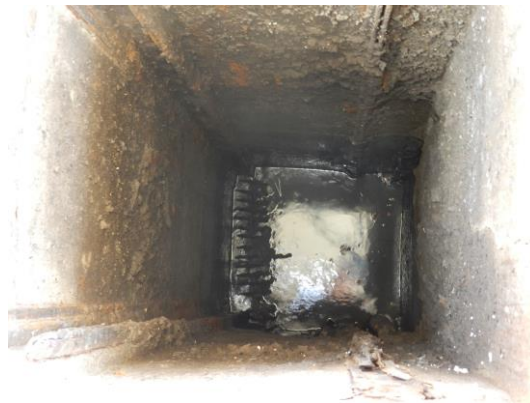
Figura 41 - Gradeamento da EEEB Prainha necessitando de substituição.
