**AGÊNCIA DE REGULAÇÃO DE SERVIÇOS PÚBLICOS DO ESPÍRITO SANTO –
ARSP
DIRETORIA DE SANEAMENTO BÁSICO E INFRAESTRUTURA VIÁRIA - DS
GERÊNCIA DE SANEAMENTO BÁSICO – GSB**

PARECER TÉCNICO SÍNTESE– PT/DS/GSB/Nº 029/2021

ASSUNTO: Análise da Defesa Prévia apresentada pela Cesan frente ao Termo de Notificação TN/DS/GSB/016/2017 referente a fiscalização da prestação de serviços de esgotamento sanitário Grande Vitória.

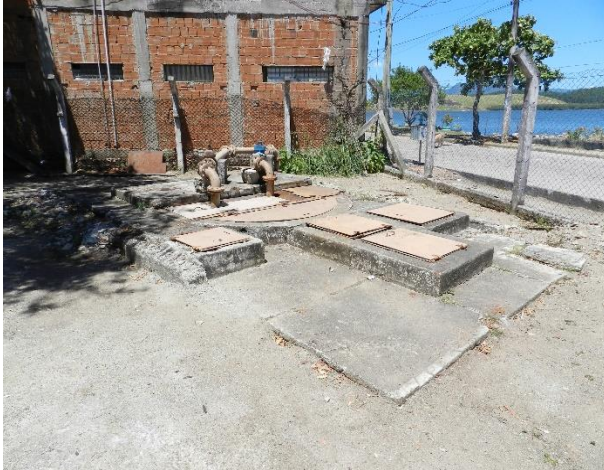
Figura 1 – Tampas do poço de sucção da EEB Prainha.

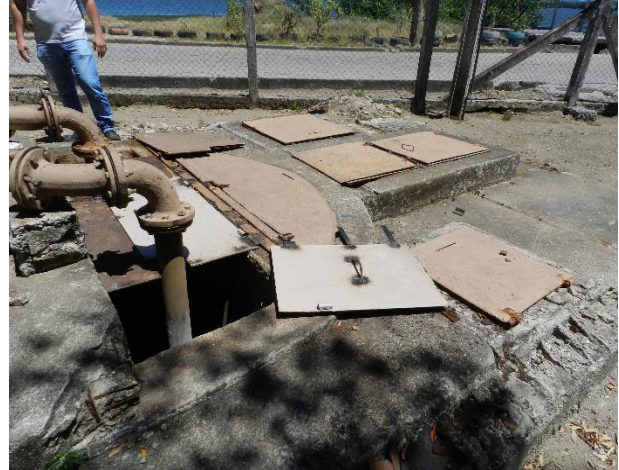
Figura 2 – Tampas do poço de sucção da EEB Prainha.

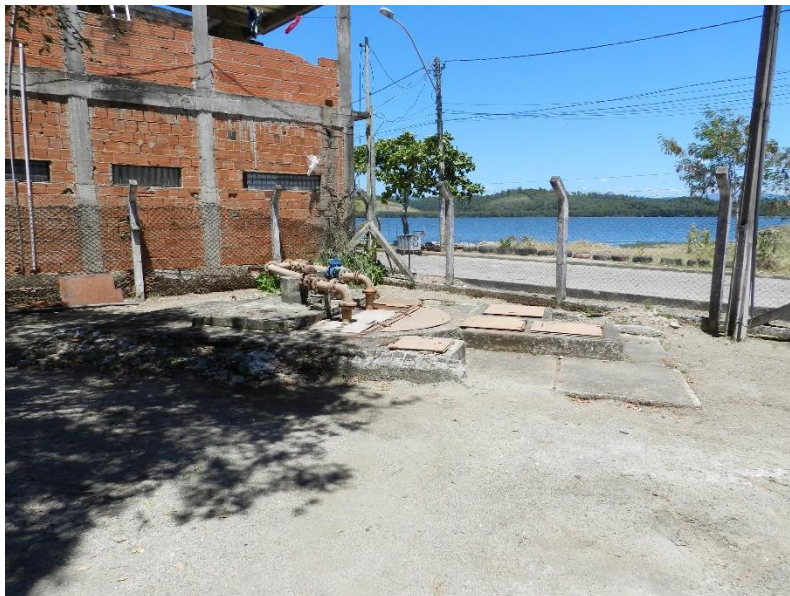
Figura 3 – Inexistência da parede apresentada no RF/DS/GSB/004/2017.
