DECISÃO ARSP/DS/013/2021 – DIRETORIA DE SANEAMENTO BÁSICO E INFRAESTRUTURA VIÁRIA

PROCESSO: 79151140
INTERESSADO: Companhia Espírito Santense de Saneamento – CESAN
RELATOR: Diretora de Saneamento Básico e Infraestrutura Viária - Kátia Muniz Côco
ASSUNTO: Análise da Defesa Prévia do Termo de Notificação TN/DS/GSB/ESP N.º 016/2017, referente à fiscalização do Sistema de Esgotamento Sanitário Grande Vitória (Relatório de Fiscalização RF/DS/GSB/004/2017).

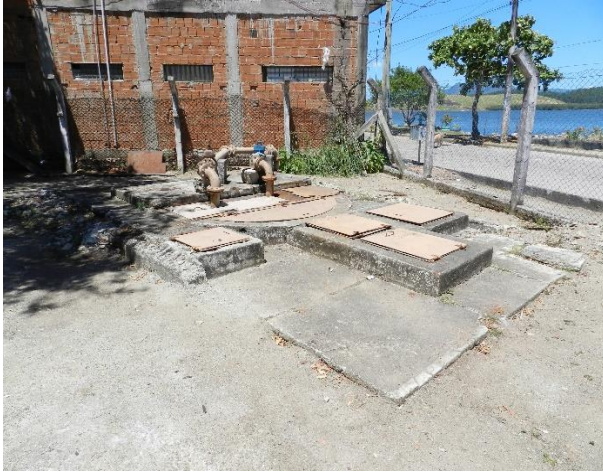
C3.1. *As elevatórias de esgoto bruto Itabira, Prainha, 6.3.1 e Santa Tereza (ETE Desativada) não estão em adequado estado de conservação/manutenção (tampas do poço de sucção danificadas, paredes com pintura e reboco deteriorados, presença de armadura exposta).*

C3.1: A prestadora de serviços apresentou evidências de atendimento da constatação. Entretanto, no Relatório de Fiscalização foi constatado a necessidade de manutenção das paredes da EEEEB Prainha (pintura e reboco deteriorado, além da armadura exposta) a manutenção das tampas do poço de sucção, no entanto, a evidência apresentada para comprovação de atendimento não foi suficiente para análise completa. Sendo assim, foi realizado vistoria no local no dia 28/01/2021 e constatou-se que as tampas do poço de sucção continuam danificadas e que a parede deteriorada apresentada no RF/DS/GSB/004/2017 não existe mais no local (Anexo I). Neste sentido, considerando as informações fornecidas pela prestadora, presume-se que houve atendimento parcial da constatação, pois a prestadora não realizou a manutenção das tampas do poço de sucção da EEEB Prainha. Situação Atual: Manutenção da notificação e aplicação da penalidade para as inconsistências que permanecem (subitem C3.1).

Figura 1 – Tampas do poço de sucção da EEEB Prainha.

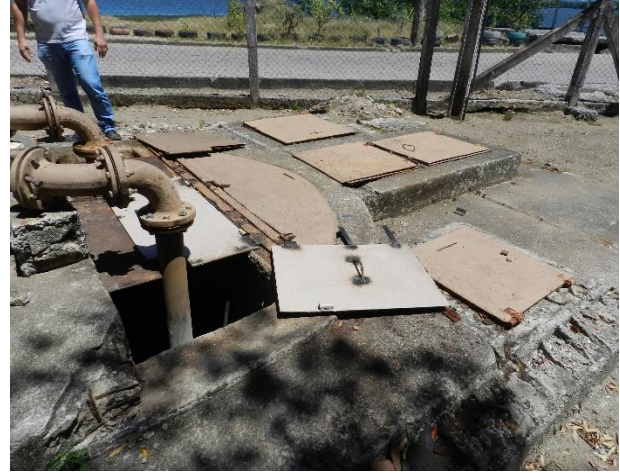
Figura 2 – Tampas do poço de sucção da EEEB Prainha.

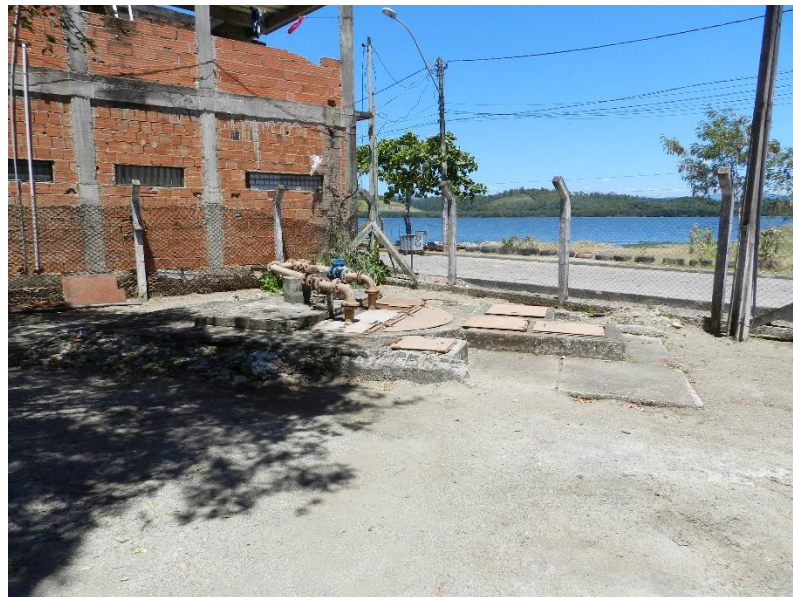
Figura 3 – Inexistência da parede apresentada no RF/DS/GSB/004/2017.
