AGÊNCIA DE REGULAÇÃO DE SERVIÇOS  
PÚBLICOS DO ESPÍRITO SANTO

**RELATÓRIO DE FISCALIZAÇÃO**  
**RF/DS/GSB/006/2017**  
**(Processo:80137199)**

**Assunto: Fiscalização do Sistema de Esgotamento  
Sanitário Mulembá – Vitória - ES**

**Vitória – ES**  
**Dezembro/2017**

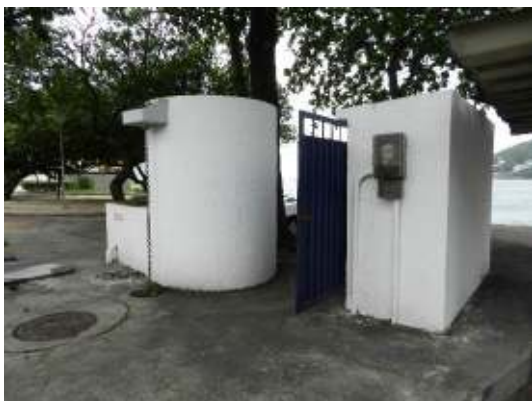
Figura 1 – EEEB Ilha do Boi 02 sem identificação.

**Determinação D1** – A CESAN deve realizar a identificação adequada das unidades integrantes dos sistemas de esgotamento sanitário, visando corrigir as não conformidades descritas na constatação C1.

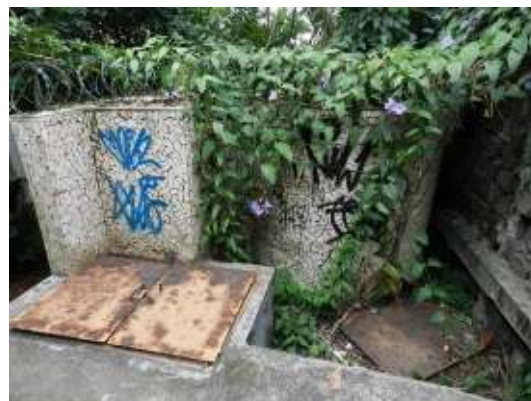
Figura 2 - EEEB Ilha do Frade 01 sem identificação.

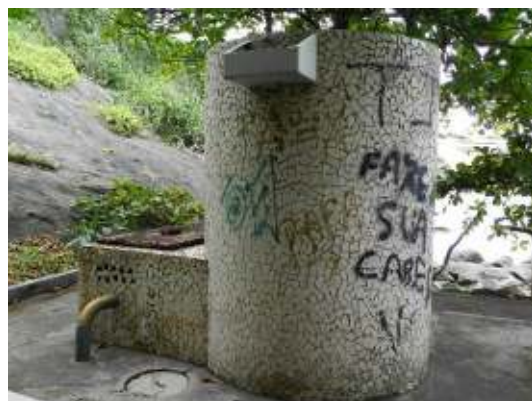
Figura 3 - EEEB Ilha do Frade 02 sem identificação.

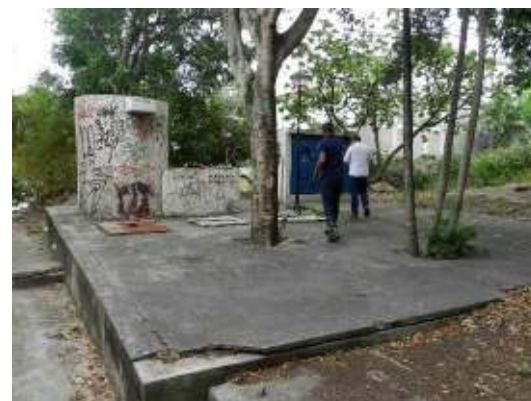
Figura 4 - EEEB Ilha do Frade 04 sem identificação.

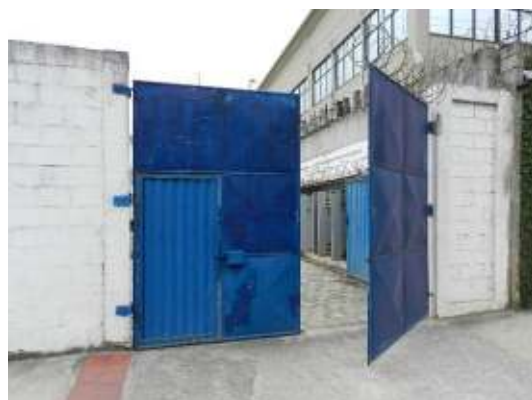
Figura 5 - EEEB 4A sem identificação.

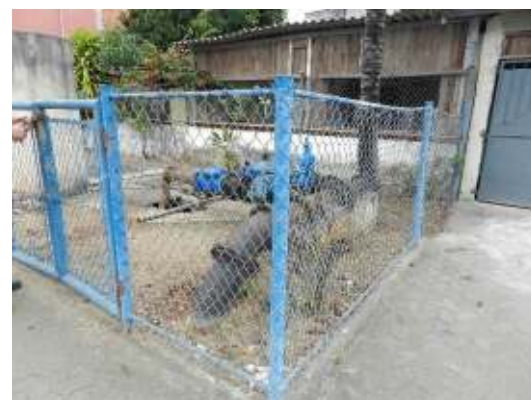
Figura 6 - EEEB Santa Marta – Mangue Seco (PMV) sem identificação.

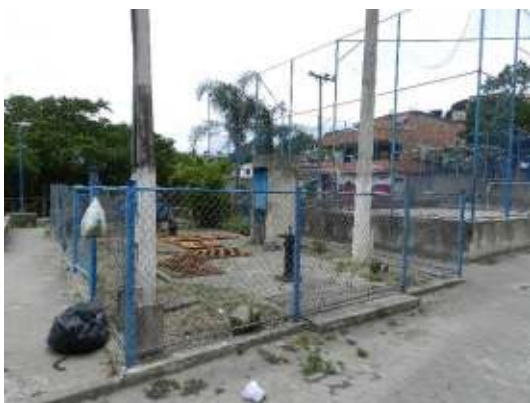
Figura 7 - EEEB Joana D'Arc (PMV) sem identificação.

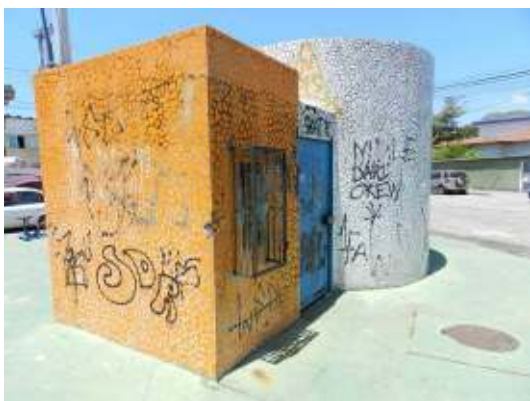
Figura 9 - EEEB EEVT 03A (Horto-Consolação) sem identificação.

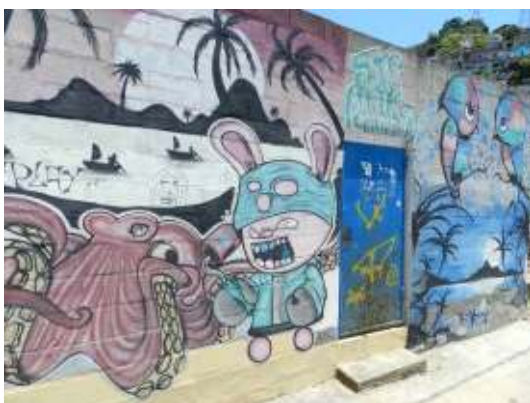
Figura 11 - EEEB Jesus de Nazaré II (PMV) sem identificação.

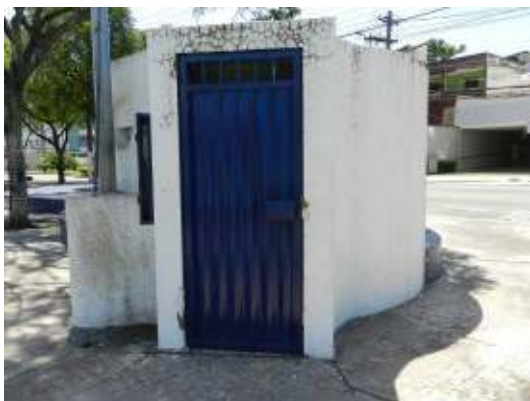
Figura 13 - EEEB EEVT 03B (Peixaria) sem identificação.

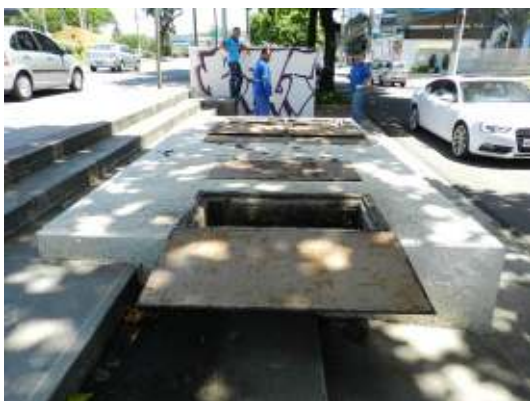
Figura 15 - EEEB EEVT 03C (Praia do Canto) sem identificação.

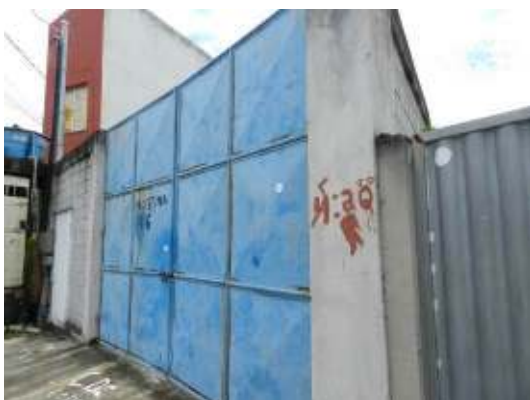
Figura 17 - EEEB 7.6 sem identificação.

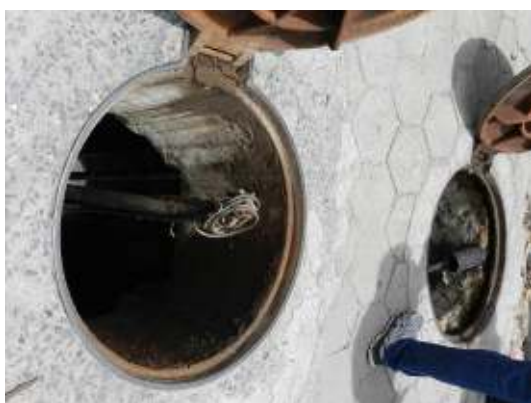
Figura 23 - EEEB A1 sem identificação.

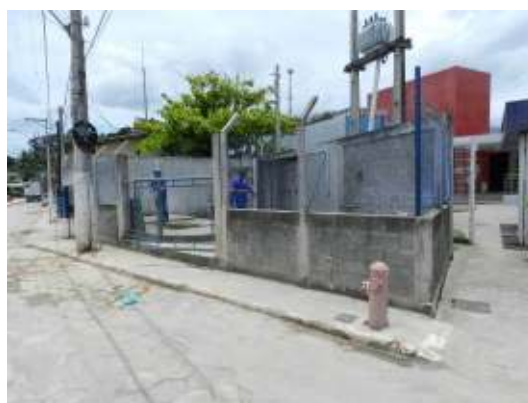
Figura 24 - EEEB 7.3 sem identificação.

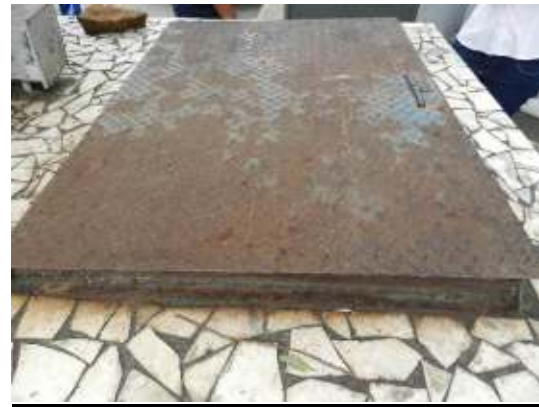
Figura 27 - Facilitade de acesso ao motor do biofiltro da EEEB Ilha do Boi 01.

**Determinação D2** – A CESAN deve prover as áreas de risco com estruturas e equipamentos de segurança que possam evitar a ocorrência de acidentes e o acesso de terceiros à área física das unidades operacionais, visando corrigir as não conformidades descritas na constatação C2.

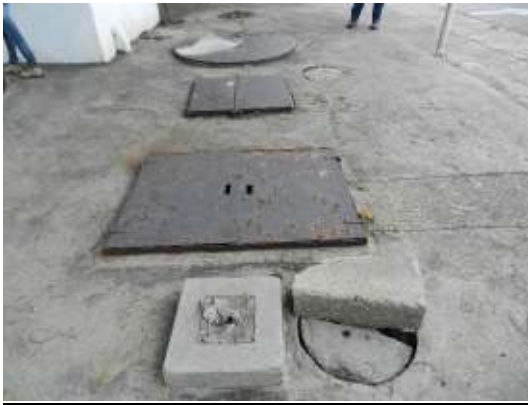
Figura 28 - Facilitade de acesso à EEEB Ilha do Boi 02.

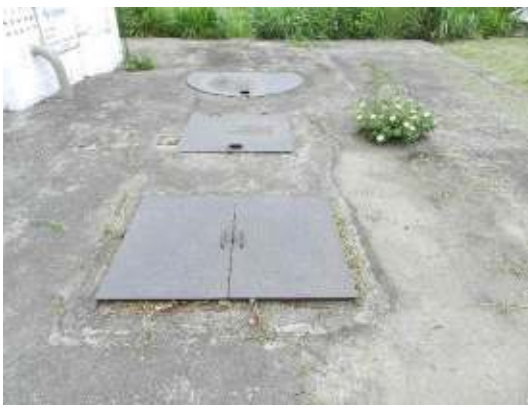
Figura 30 - Facilitade de acesso à EEEB Ilha do Boi 03.

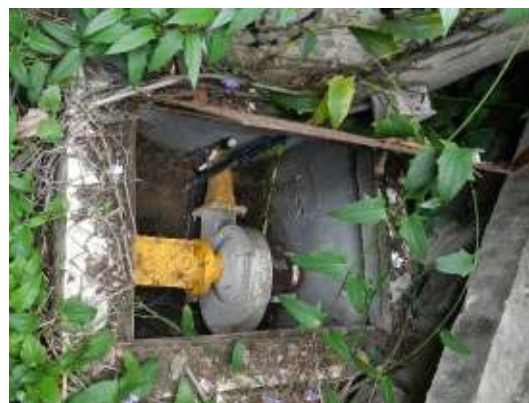
Figura 33 - Facilidade de acesso ao motor do biofiltro da EEEB Ilha do Frade 01.

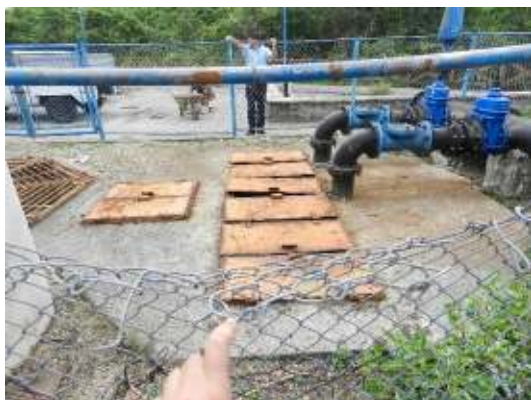
Figura 40 - EEEB Joana D'Arc (PMV) com cercamento insatisfatório (baixo e com grades comprometidas).

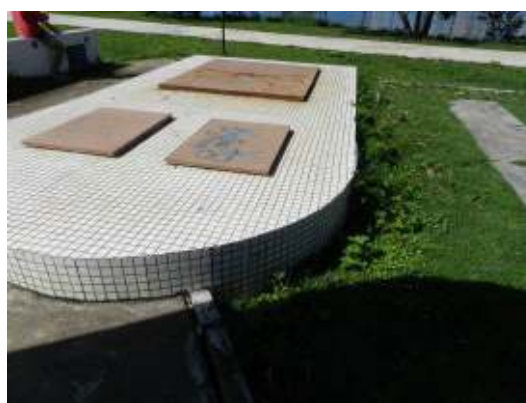
Figura 41 - Facilidade de acesso à EEEB A (Tancredão).

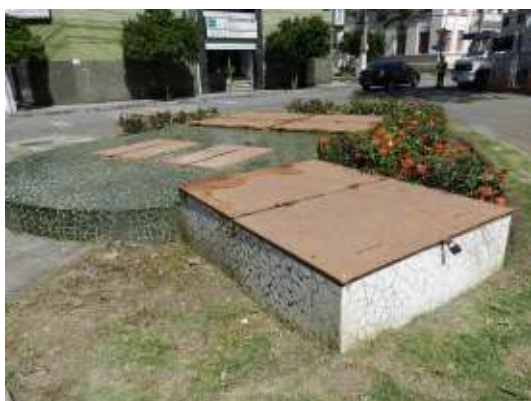
Figura 42 - Facilidade de acesso à EEEB C (Parque Moscoso).

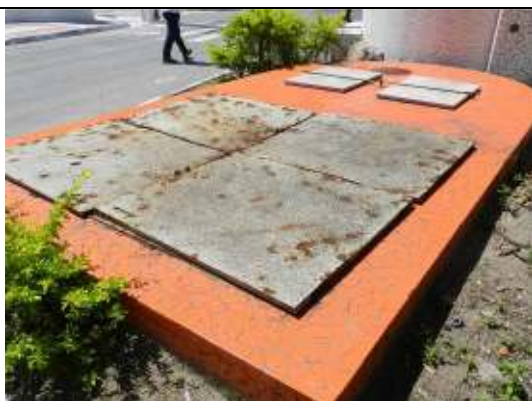
Figura 44 - Facilidade de acesso à EEEB 1B (Dom Bosco).

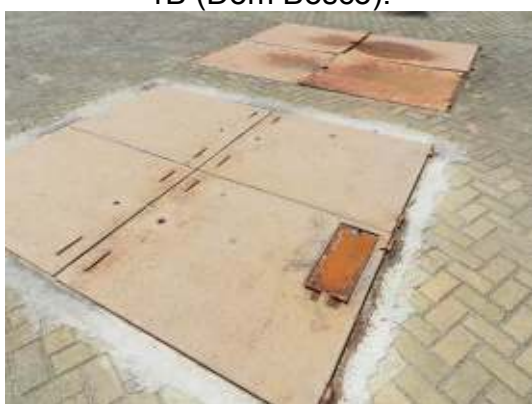
Figura 46 - Facilidade de acesso à EEEB EEVT 03 (CREA).

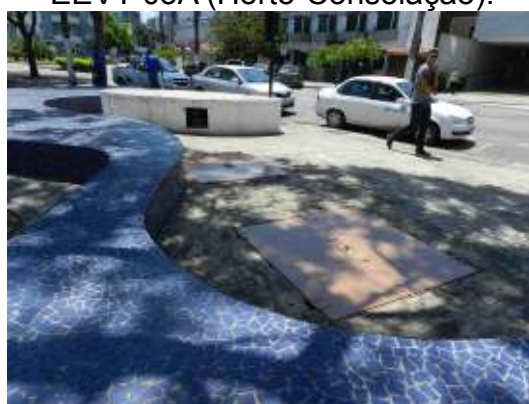
Figura 47 - Facilidade de acesso à EEEB EEVT 03 B (Peixaria)

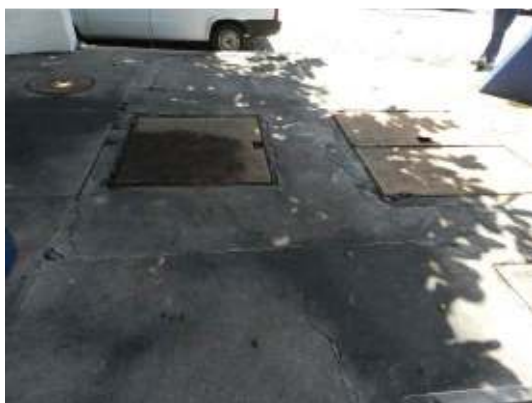
Figura 48 - Facilidade de acesso à EEEB EEVT 02 (Praça do Papa).

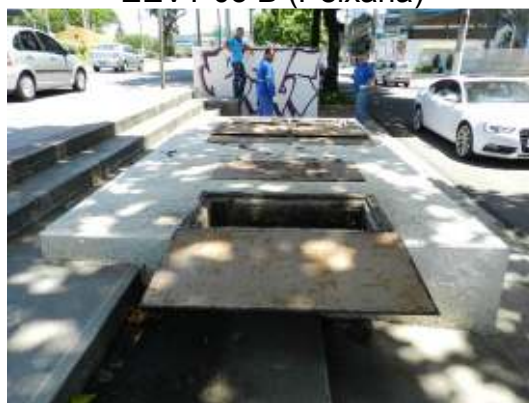
Figura 49 - Facilidade de acesso à EEEB EEVT 03C (Praia do Canto).

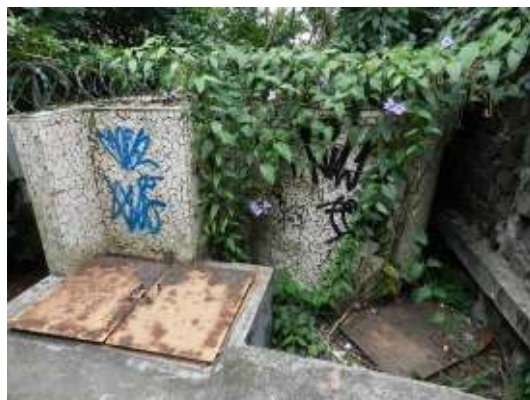
Figura 51 – Tampas demandando manutenção na EEEB Ilha do Frade 01.

**Determinação D3** – A CESAN deve realizar a operação e manutenção adequada das unidades integrantes do sistema de esgotamento sanitário, visando corrigir as não conformidades descritas na constatação C3.

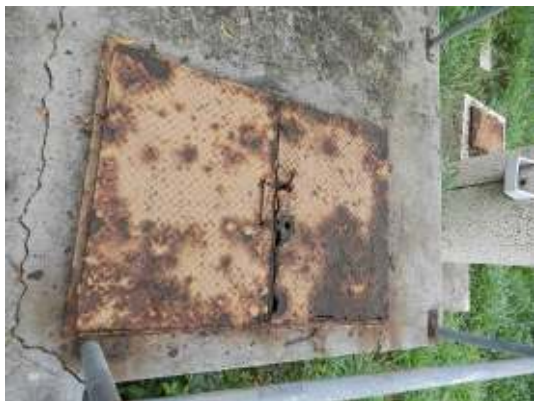
Figura 54 - Tampa de proteção da EEEB Ilha do Frade 03 demandando manutenção.

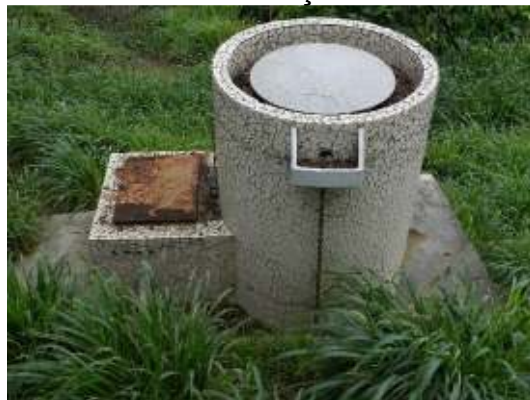
Figura 55 - Tampa de proteção do biofiltro da EEEB Ilha do Frade 03 demandando manutenção.

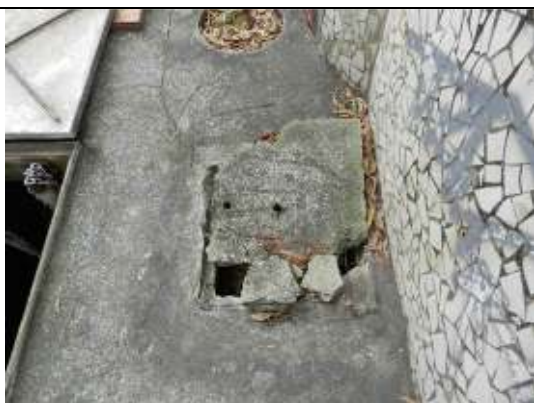
Figura 58 - Tampa anexa ao biofiltro da EEEB Ilha do Frade 04 demandando manutenção.

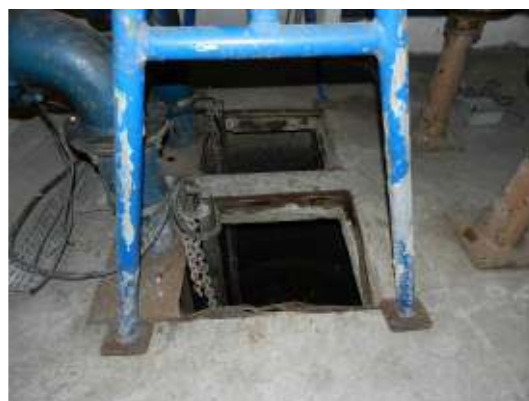
Figura 59 - Ausência de tampas no poço de sucção da EEEB EEVT 04 (Ayrton Senna).

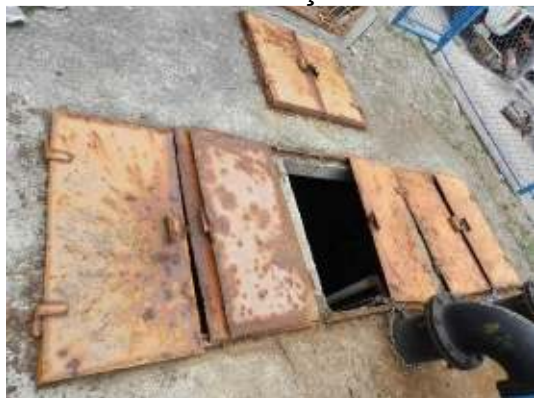
Figura 60 - Tampas do poço de sucção da EEEB Joana D'Arc (PMV) necessitando manutenção.

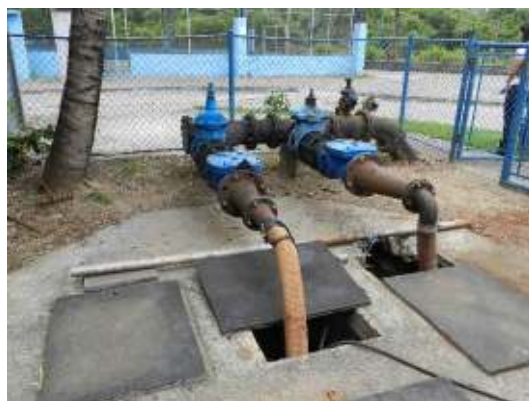
Figura 61 - Poço de sucção sem fechamento/tampa adequado na EEEB Santa Marta - Mangue Seco (PMV).

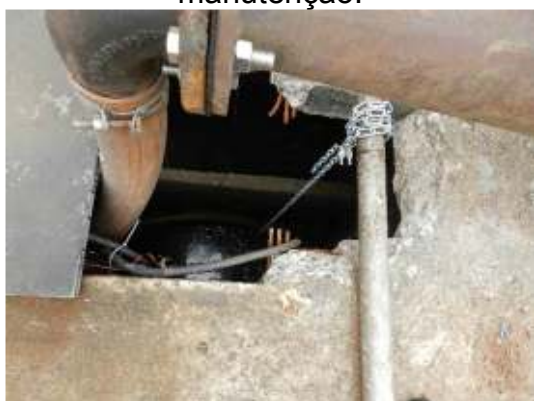
Figura 62 - Poço de sucção sem fechamento/tampa adequado na EEEB Santa Marta - Mangue Seco (PMV).

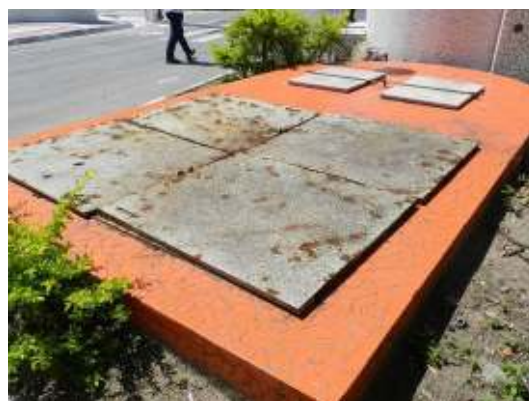
Figura 63 - Tampas da EEEB 1B (Dom Bosco) necessitando de manutenção.

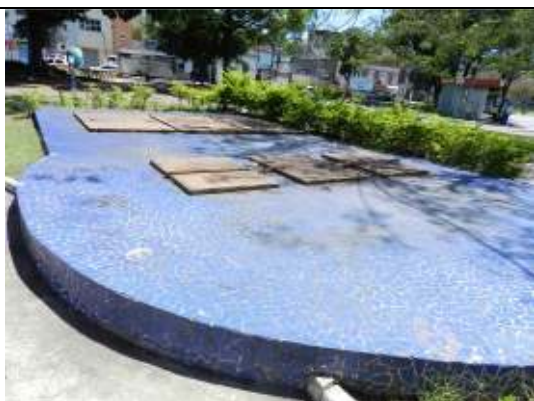
Figura 64 - Tampas da EEEB 2 (Jucutuquara) necessitando manutenção.

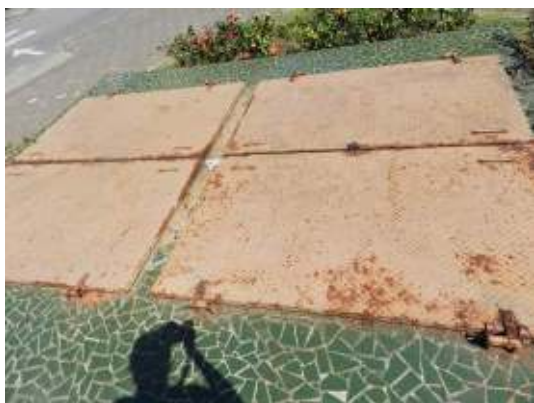
Figura 66 - Tampas da EEEB C (Parque Moscoso) necessitando manutenção.

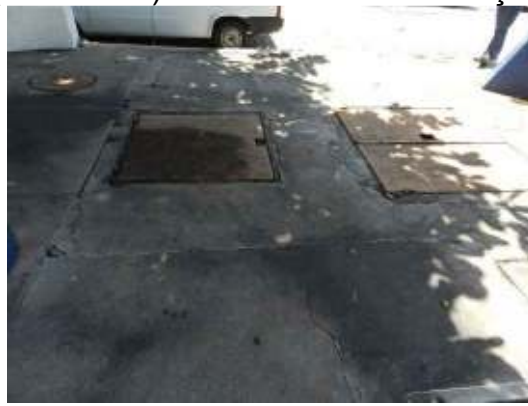
Figura 67 - Tampas da EEEB EEVT 02 (Praça do Papa) necessitando manutenção.

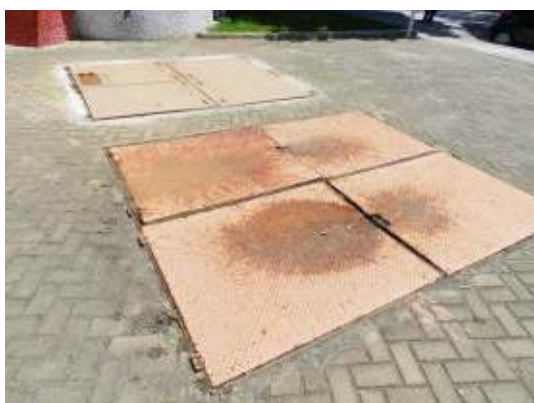
Figura 68 - Tampas da EEEB EEVT 03 (CREA) necessitando manutenção.

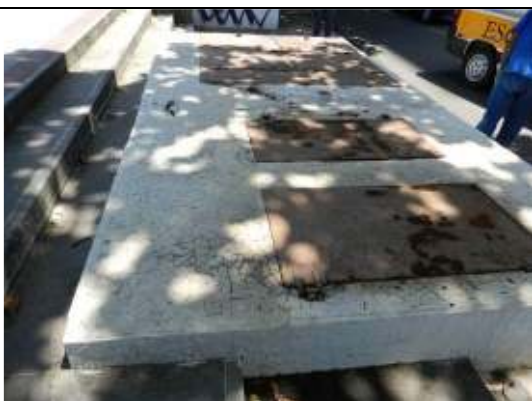
Figura 70 - Tampas da EEEB EEVT 03C (Praia do Canto) necessitando manutenção.

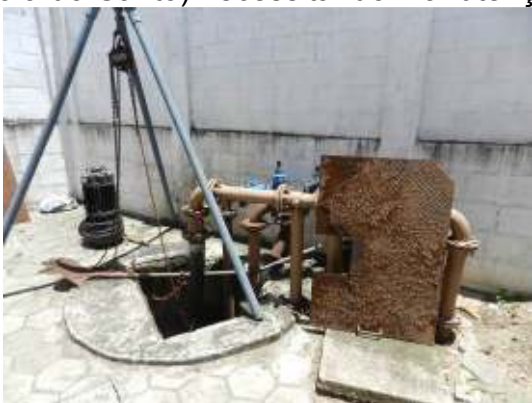
Figura 72 - Poço de sucção da EEEB Jesus de Nazaré II (PMV) destampado e com tampa necessitando manutenção.

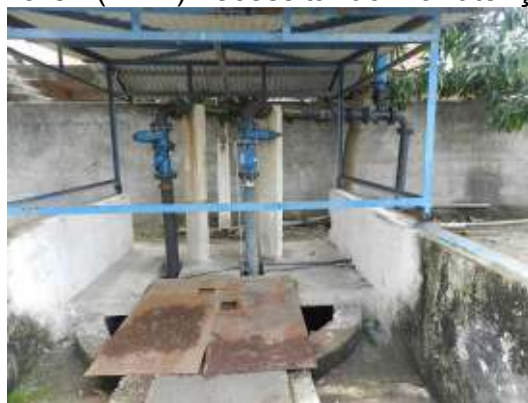
Figura 73 - Tampa do poço de sucção da EEEB Resistência II (PMV) necessitando manutenção.

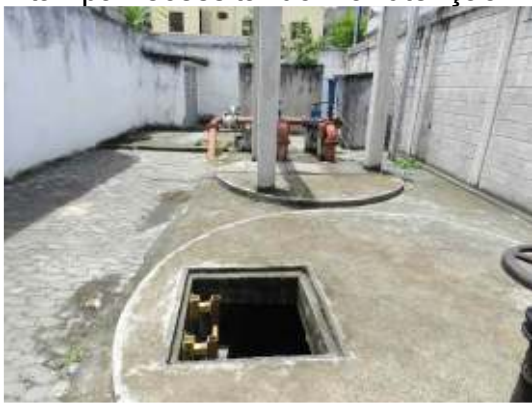
Figura 74 - Ausência de tampa no poço da EEEB 7.5.

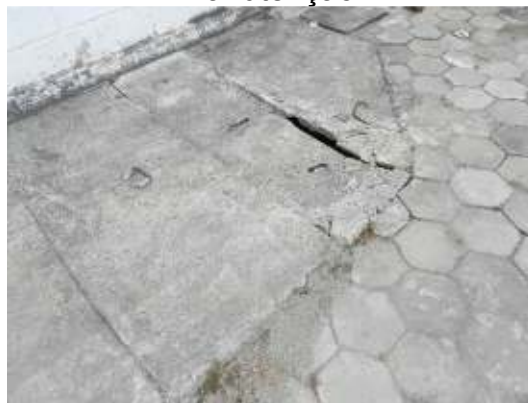
- **C3.2.** Tampas da caixa de passagem da EEEB 4A necessitando manutenção.
- **C3.3.** A EEEB Resistência não está em adequado estado de conservação/manutenção (paredes com pintura e reboco deteriorados, presença de armadura exposta).

Figura 75 - Tampas da caixa de passagem da EEEB 4A necessitando manutenção.

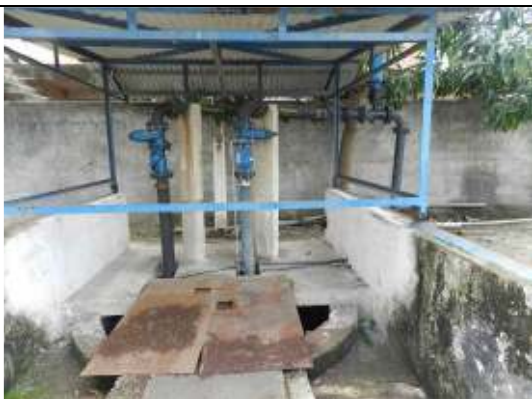
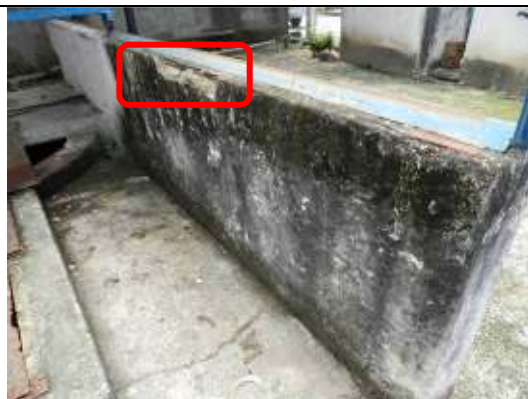
Figura 76 - EEEB Resistência (Pintura e Reboco deteriorado, além de armadura exposta).

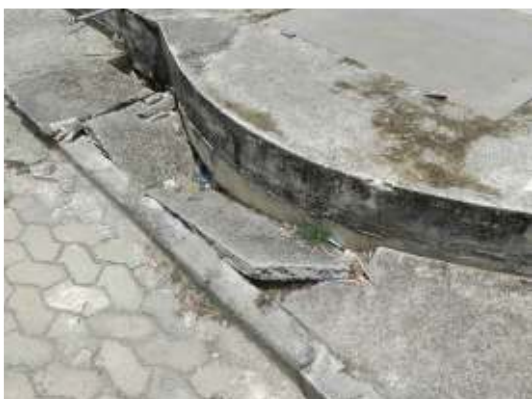
- **C3.4.** Piso próximo ao poço de sucção da EEEB 7.4 com sinais de recalque/erosão.
- **C3.5.** Presença de abertura no Piso nas EEEB 7.5.
- **C3.6.** Trecho de tubulação do biofiltro da EEEB EEVT 04 (Ayrton Senna) e fiação elétrica demandando manutenção.

Figura 78 - Piso com sinais de recalque na EEEB 7.4.

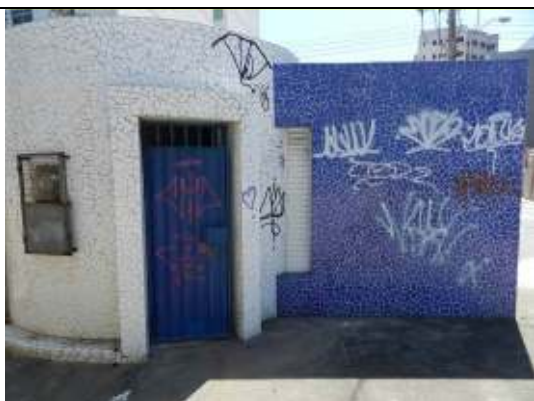
- **C3.7.** Necessidade de manutenção do portão e da fiação elétrica no interior do poço de sucção da EEEB 1B (Dom Bosco). Bem como retirada do acúmulo de água pluvial no compartimento dos barriletes desta mesma elevatória.

Figura 82 - Porta da EEEB 1B (Dom Bosco) necessitando manutenção.

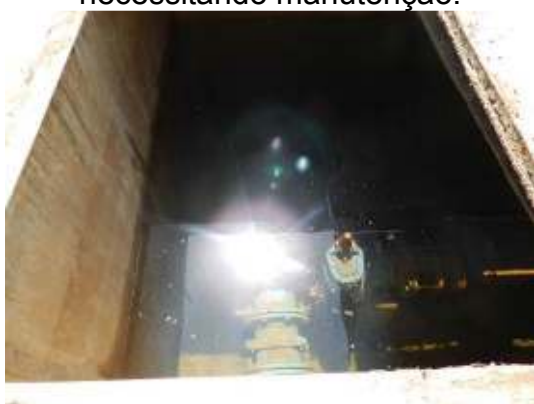
Figura 84 – Acúmulo de água pluvial na EEEB 1B (Dom Bosco).

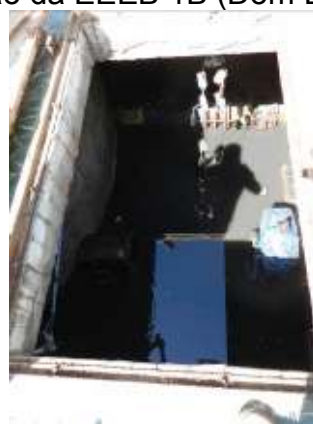
- **C3.8.** A EEEB C (Parque Moscoso) apresenta vazamento no barrilete.
- **C.3.9.** Necessidade de manutenção do Portão da EEEB 7.4.
- **C3.10.** Presença de abertura no piso nas EEEB 7.6 e 7.8 (Risco de acidente), além de tampa de inspeção deslocada na EEEB 7.6 (Risco de acidente).

Figura 85 - Vazamento no barrilete da EEEB C (Parque Moscoso).

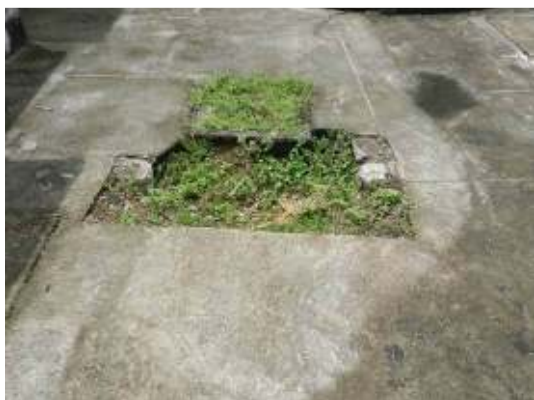
Figura 86 - Piso deteriorado na EEEB 7.6.

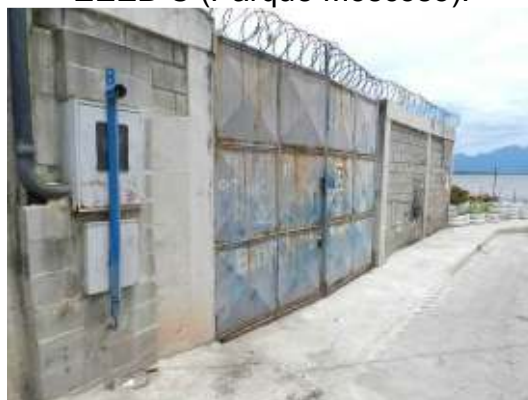
Figura 87 - Portão da EEEB 7.4 necessita manutenção.

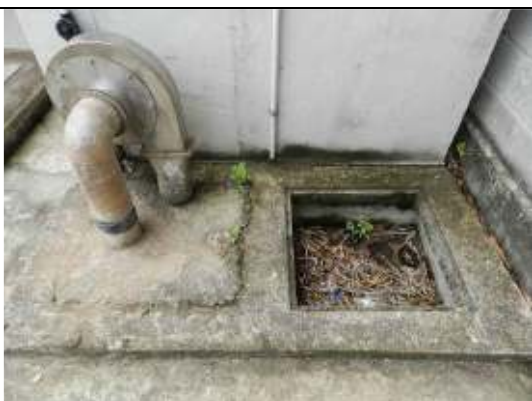
Figura 88 - Abertura no piso da EEEB 7.8.

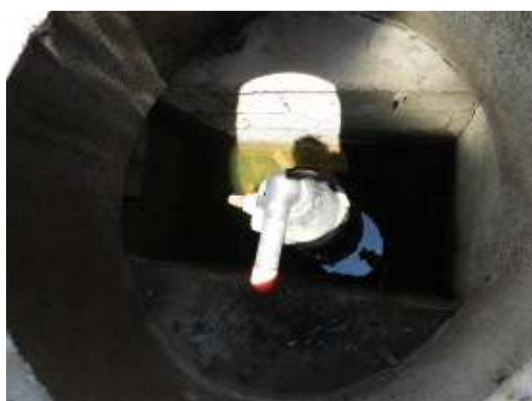
- **C3.11.** Acúmulo de água pluvial no compartimento em que está localizada a ventosa da EEEB 03 A (Horto - Consolação).
- **C3.12.** Acúmulo de água pluvial no compartimento em que está localizado o barrilete da EEEB 03B - Peixaria.

Figura 90 - Acúmulo de água pluvial (EEEB Horto - Consolação).

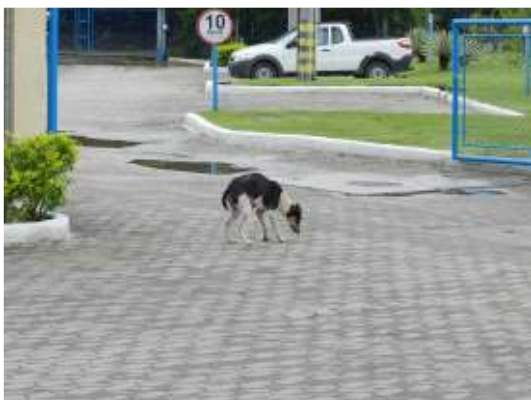
- **C3.13.** Presença de animais transitando dentro dos limites da ETE Mulembá.
- **C3.14.** Necessidade de manutenção do guarda-corpo da caixa de distribuição dos efluentes da ETE Mulembá.

Figura 92 - Presença de animais na ETE Mulembá.

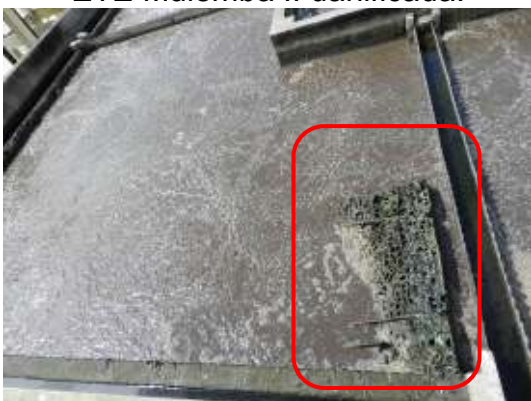
- **C3.15.** Necessidade de manutenção da calha transportadora de resíduos do tratamento preliminar (rosca) da ETE Mulembá II.
- **C3.16.** Um dos Tanques de aeração/decantação da ETE Mulembá I está danificado, necessitando de manutenção.

Figura 96 - Tanque de aeração/decantação da ETE Mulembá I danificado.

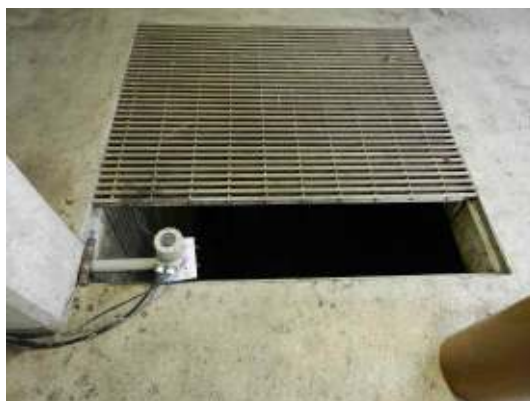
- **C3.17.** Ausência de parte da grade ou guarda-corpo no entorno do tanque de efluentes oriundos da etapa do tratamento do lodo na ETE Mulembá II (risco de acidente).

Figura 97 - Ausência de parte da grade ou guarda-corpo no tanque de efluentes oriundos da etapa do tratamento do lodo na ETE Mulembá II.

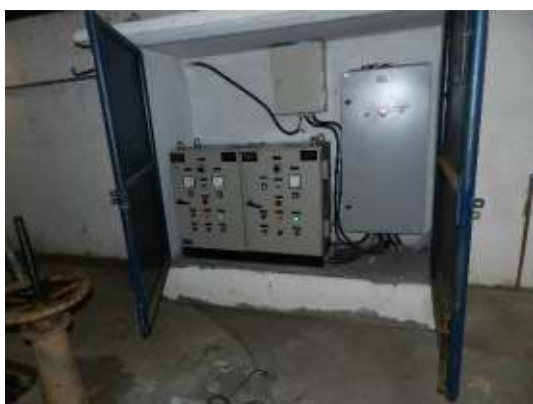
Figura 98 - Ausência de sinalização de risco na EEEB EEVT 04 (Ayrton Senna).

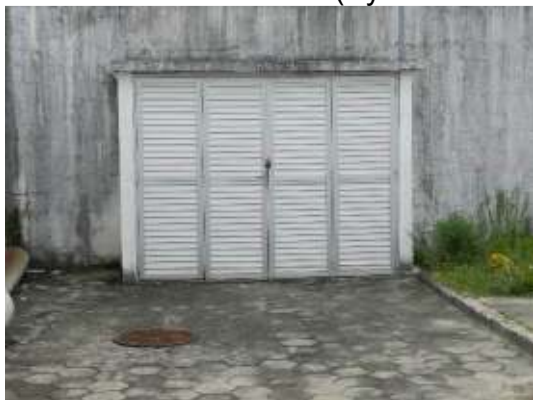
Figura 100 - Ausência de sinalização de risco na EEEB 4B.

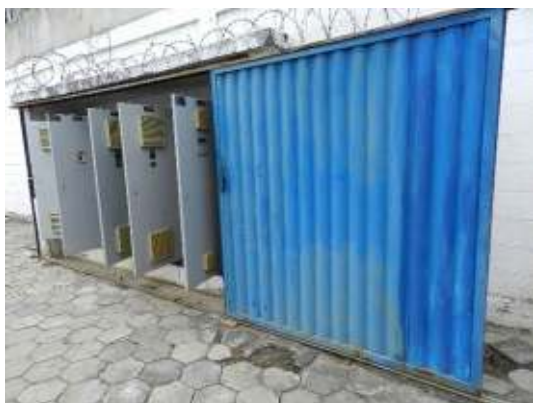
Figura 102 – Ausência de sinalização de risco na EEEB 4A.

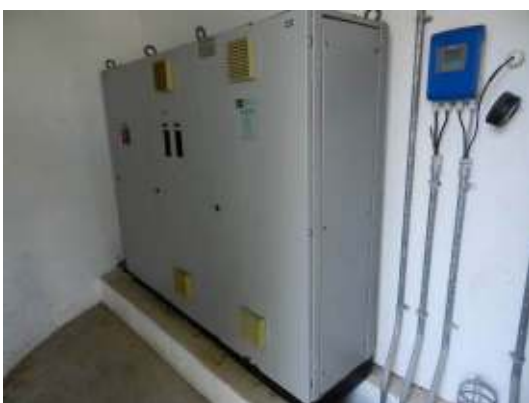
Figura 106 - Ausência de sinalização de risco na EEEB A (Tancredão).

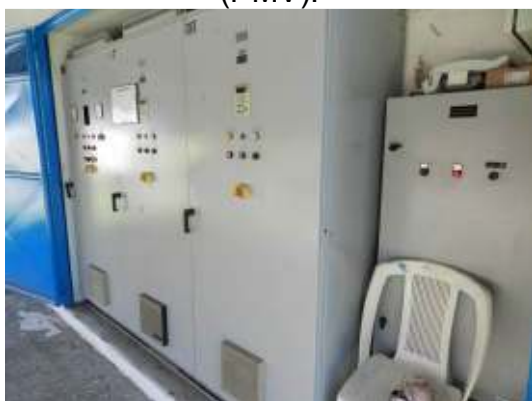
Figura 116 - Ausência de sinalização de risco na EEEB EEVT 05 (Centro de Convenções).

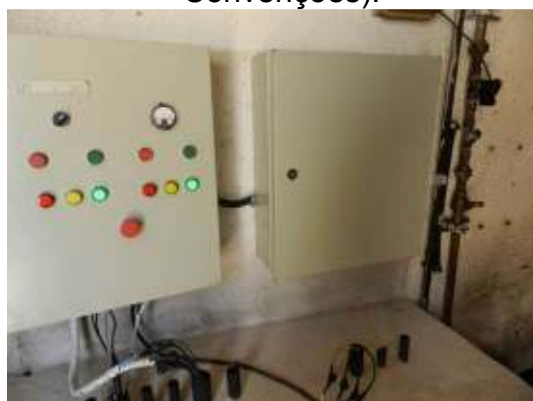
Figura 118 - Ausência de sinalização de risco na EEEB EEVT 02 (Praça do Papa).

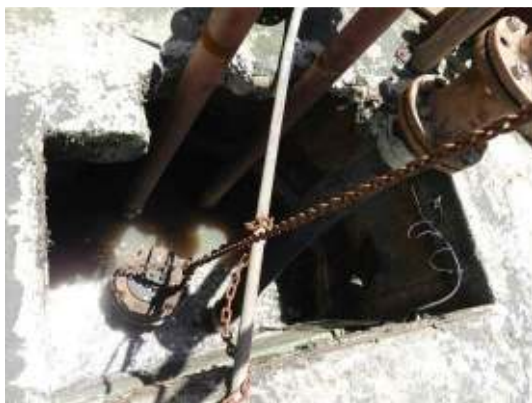
Figura 121 - Ausência de bomba reserva na EEEB Jesus de Nazaré II (PMV).

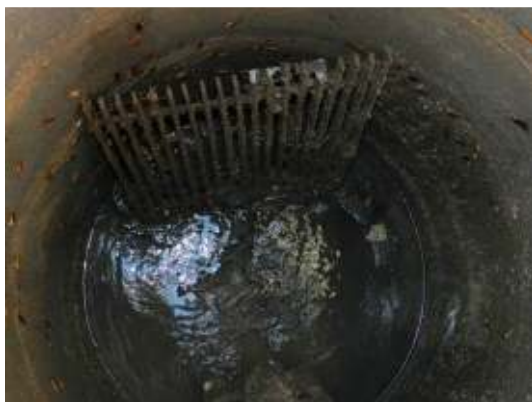
Figura 123 - Gradeamento na EEEB B (Flexibrás) necessitando substituição.

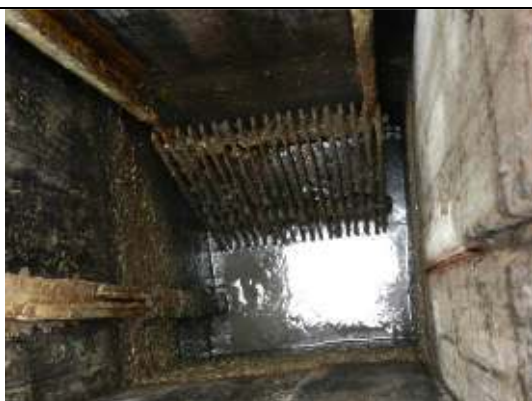
Figura 125 - Gradeamento da EEEB Resistência II (PMV) necessitando substituição.

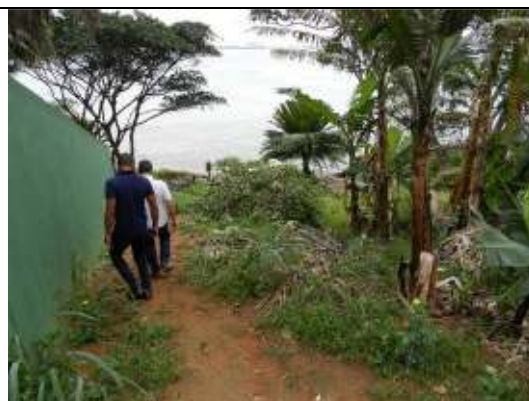
Figura 126 - Dificuldade de acesso a EEEB Ilha do Frade 03.

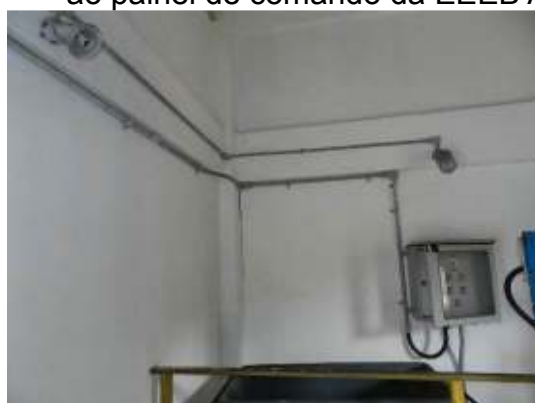
Figura 129 - Ausência de iluminação adequada na EEEB 3 (Bonfim) (a única lâmpada presente estava queimada).
