AGÊNCIA DE REGULAÇÃO DE SERVIÇOS  
PÚBLICOS DO ESPÍRITO SANTO

**RELATÓRIO DE FISCALIZAÇÃO**  
**RF/DS/GSB/106/2020**  
**(Processo:87350068)**

Município: Vitória  
Assunto: Fiscalização do Sistema de Esgotamento  
Sanitário (Bloco 4)

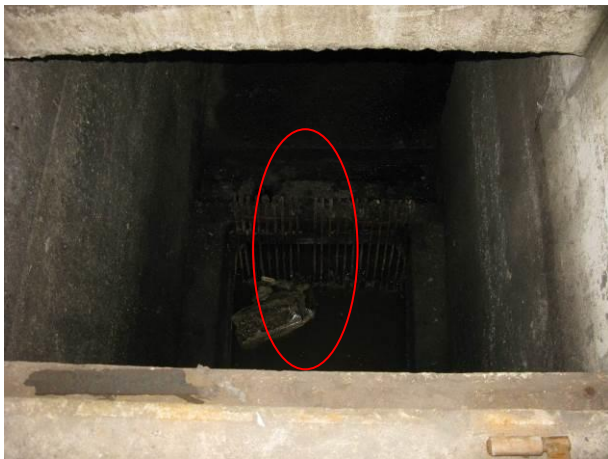
Figura 1 - EEEB Ayrton Senna.

**CONSTATAÇÃO C1:** Gradeamentos danificados ou com espaçamento excessivo nas laterais nas seguintes unidades do S.E.S do município de Vitória: EEEB Ayrton Senna, EEEB Resistência II e EEEB Goiabeiras.

**Determinação D1:** A Cesan deve realizar operação e manutenção adequada das unidades integrantes dos sistemas de esgotamento sanitário, de acordo com as exigências dos regramentos vigentes.

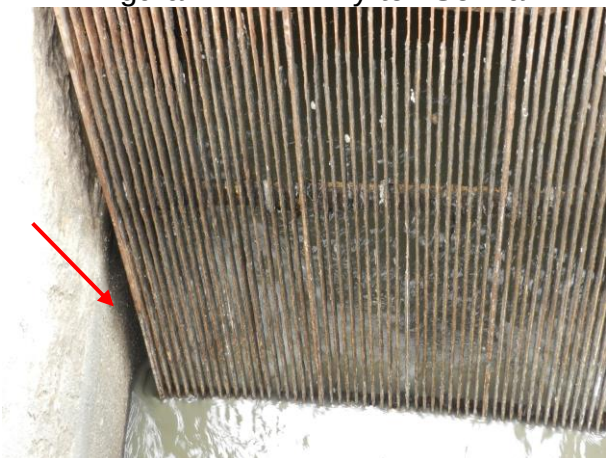
Figura 3 - Folga excessiva no Gradeamento da EEEB Goiabeiras

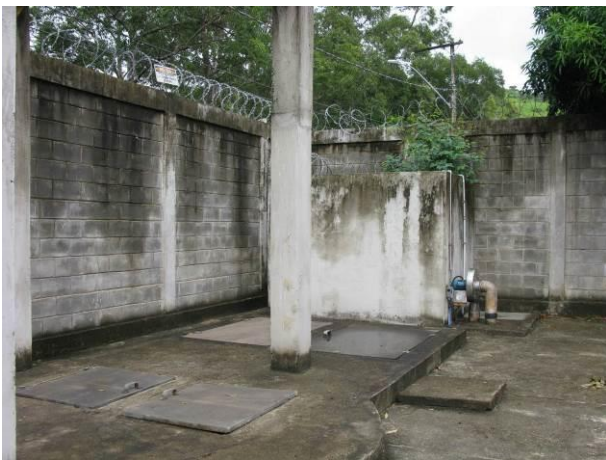
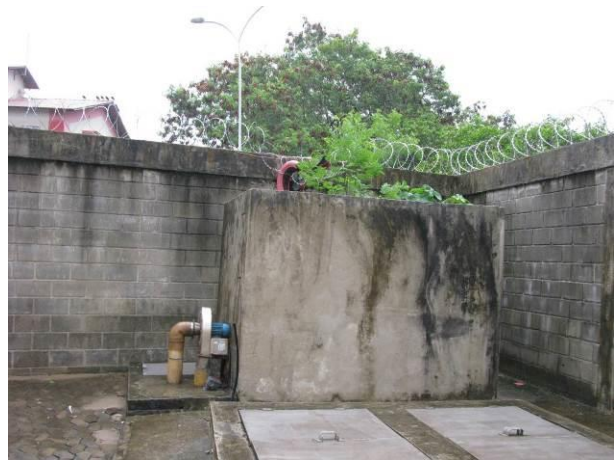
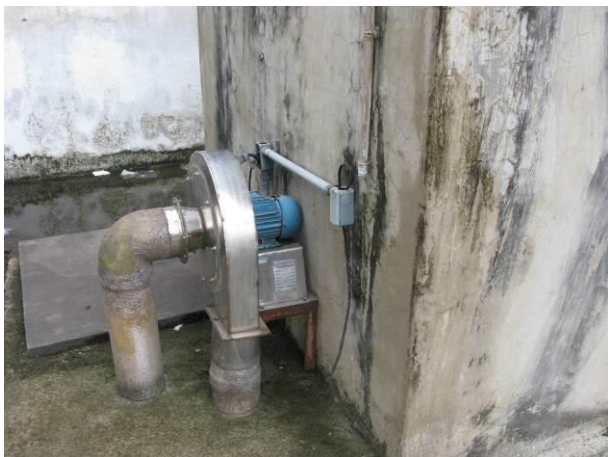
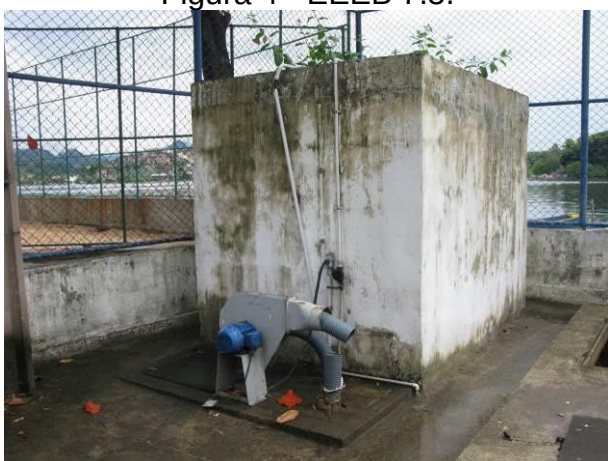
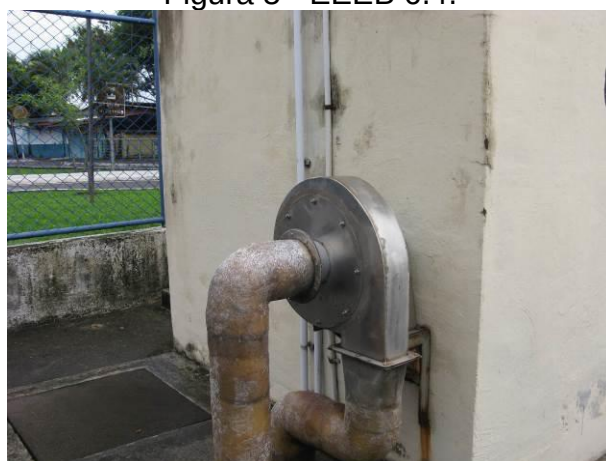
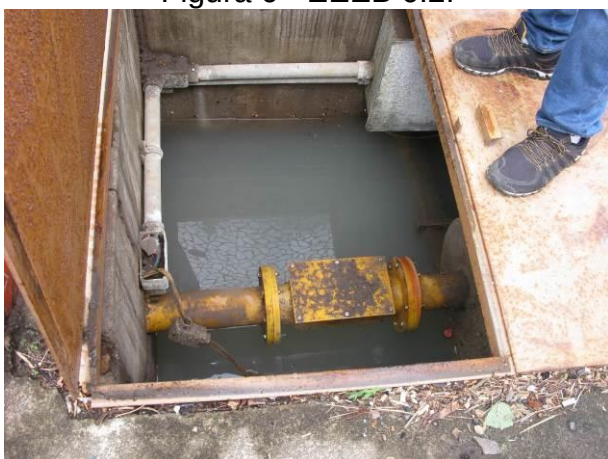
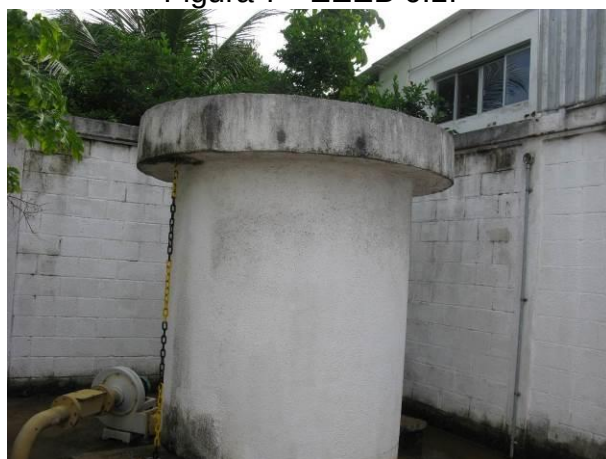
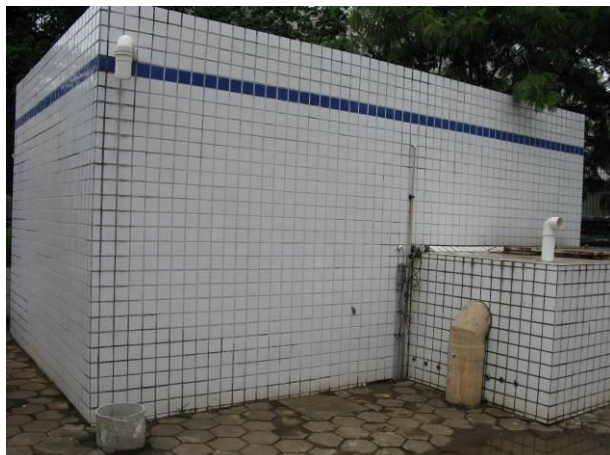
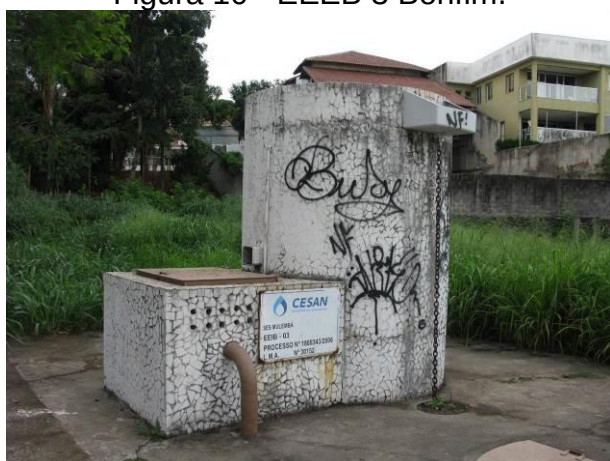
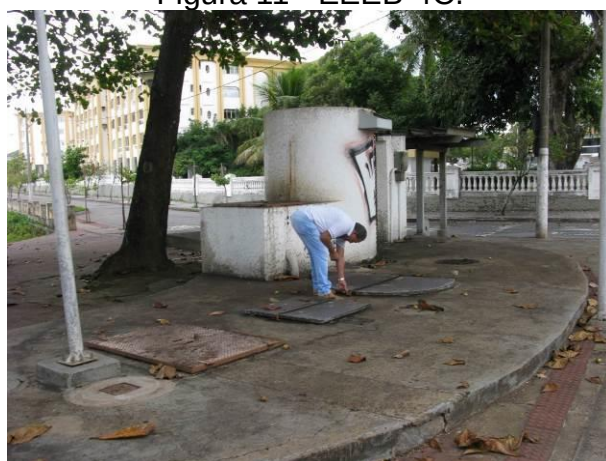
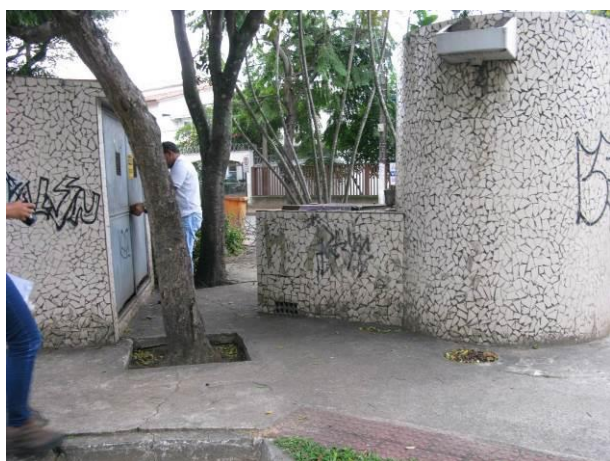
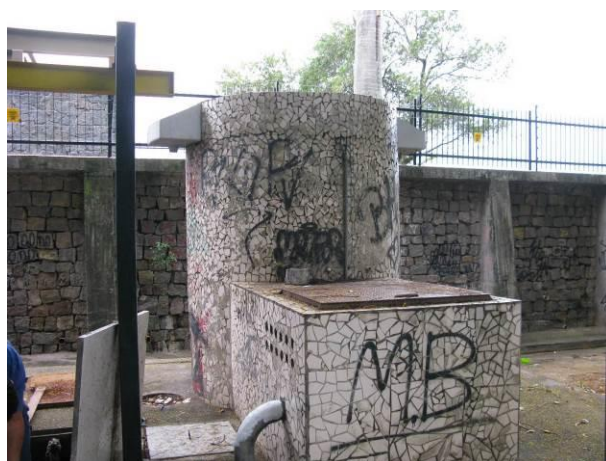
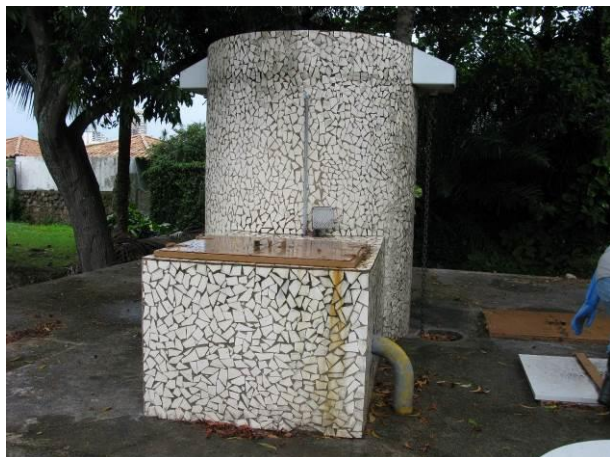
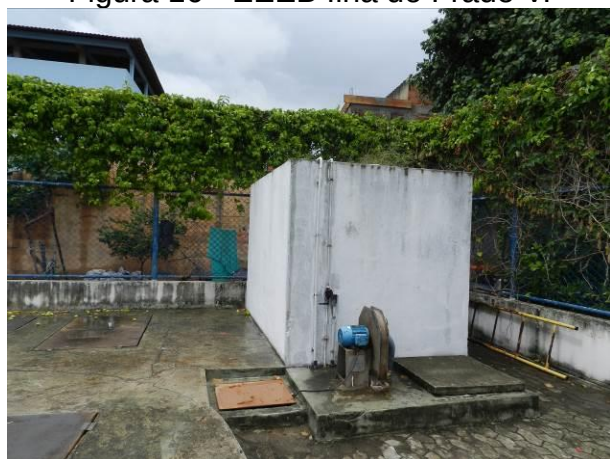
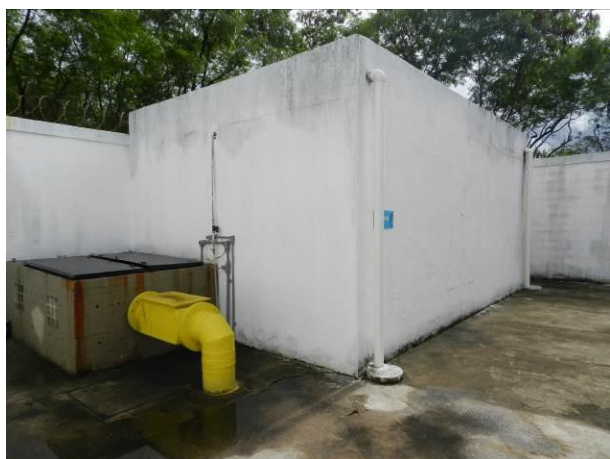
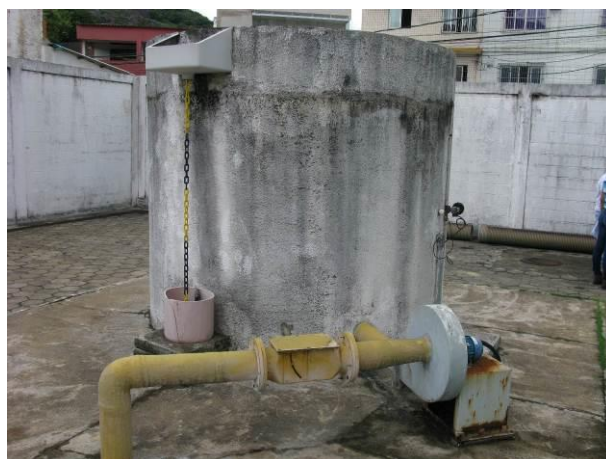
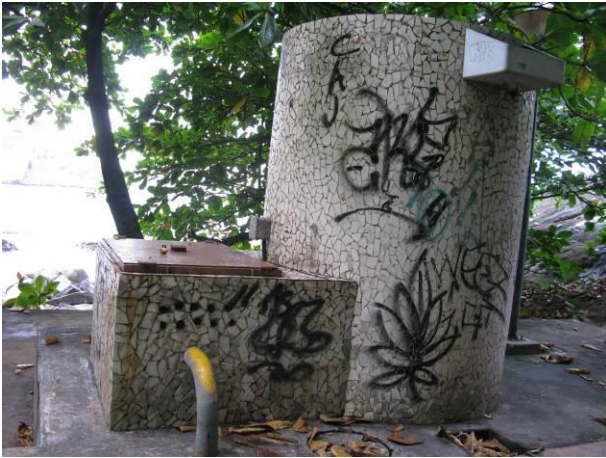
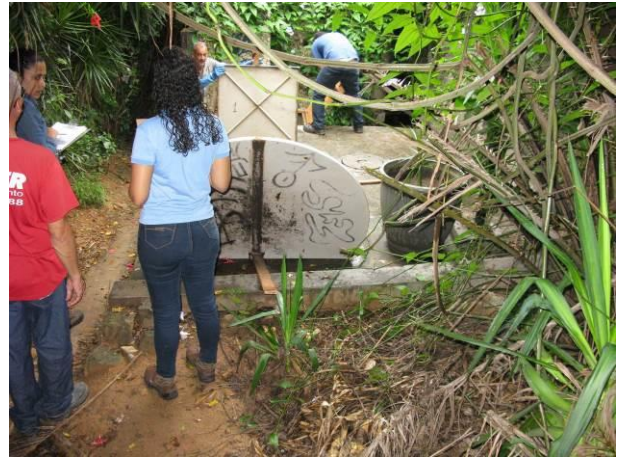
**CONSTATAÇÃO C2:** Biofiltro não funciona nas seguintes unidades do S.E.S do município de Vitória: EEEB 7.8, EEEB 7.4, EEEB 7.5, EEEB 6.4, EEEB 6.2, EEEB 6.1, EEEB 1B – Dom Bosco, EEEB 1A, EEEB 3 Bonfim, EEEB-4C, EEEB Ilha do Boi III, EEEB Ilha do Boi II, EEEB Ilha do Boi I, EEEB Ilha do Frade IV, EEEB Ilha do Frade V, EEEB Ilha do Frade III, EEEB 6.3, EEEB EEVT 03C – Pça dos Namorados, EEEB 5, EEEB 4B, EEEB Ilha do Frade II, EEEB Ilha do Frade I e EEEB 7.2.

**Determinação D2:** A Cesan deve realizar operação e manutenção adequada das unidades integrantes dos sistemas de esgotamento sanitário, de acordo com as exigências dos regramentos vigentes.

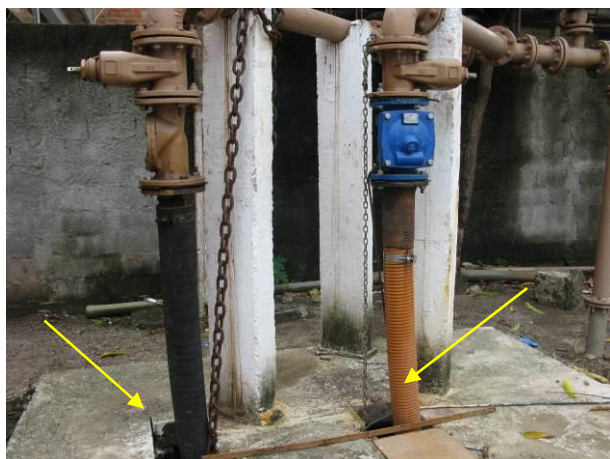
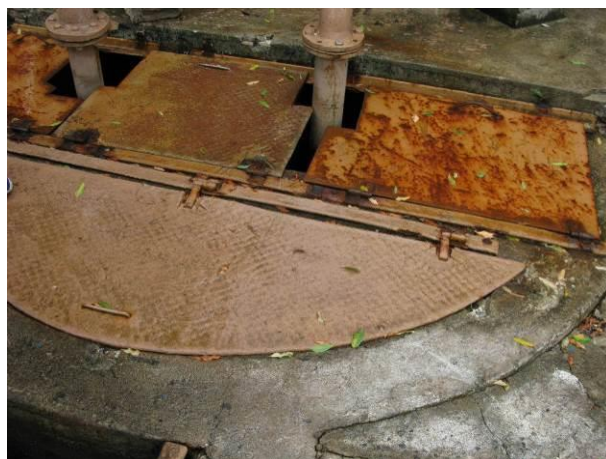
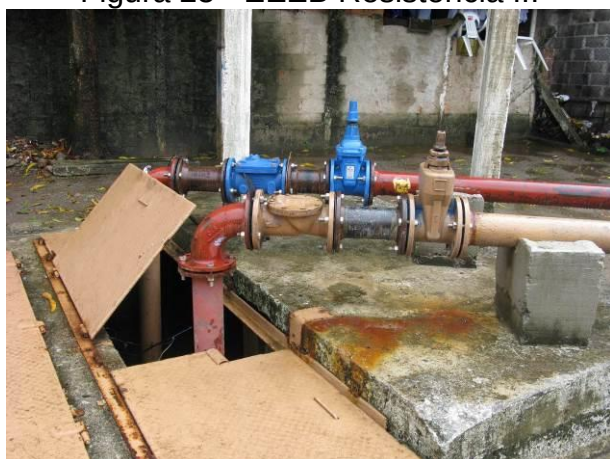
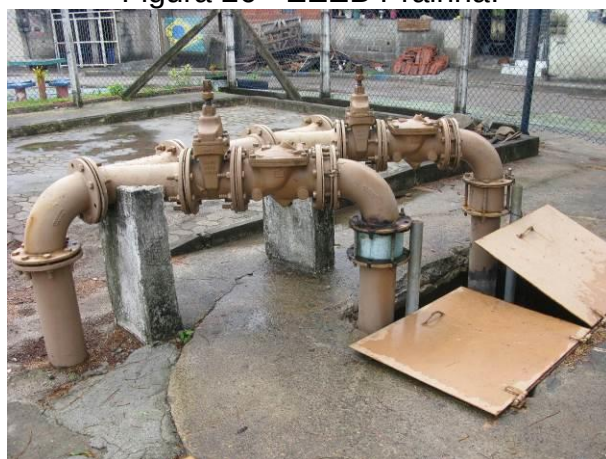
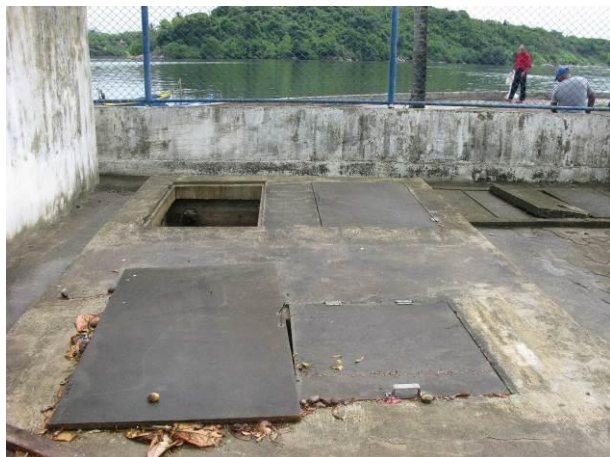
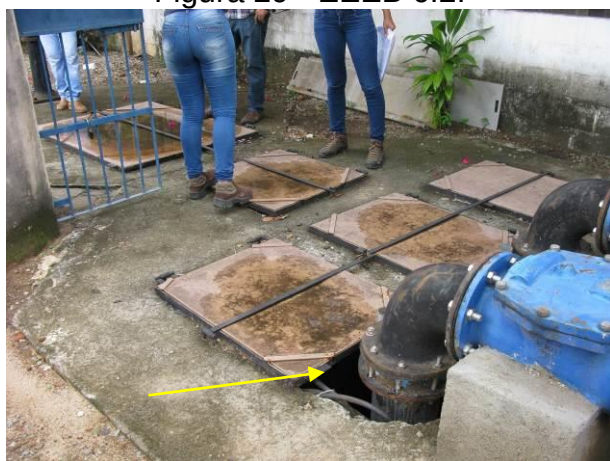
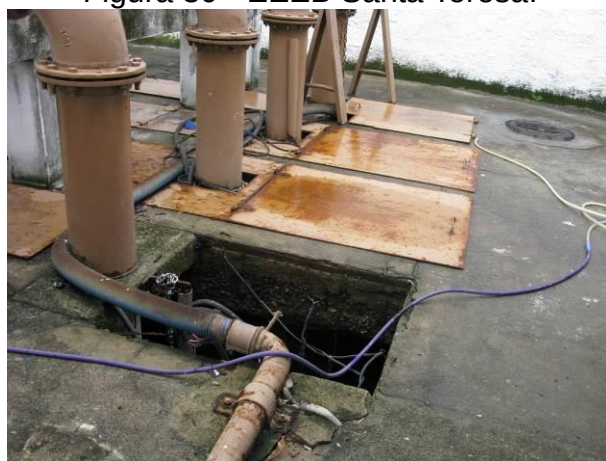
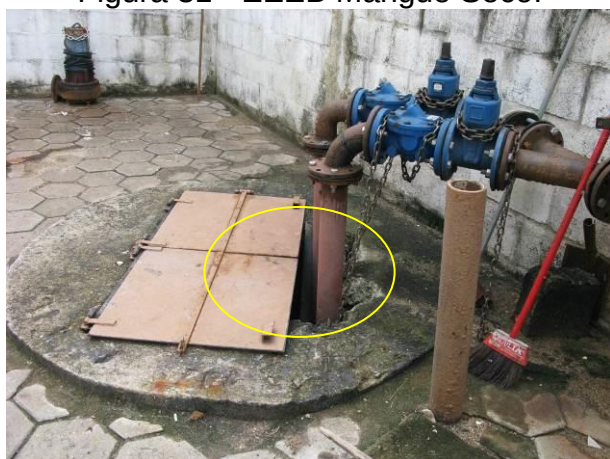
**CONSTATAÇÃO C3:** Poços de sucção sem fechamento completo e/ou com aberturas nas seguintes unidades do S.E.S do município de Vitória: EEEB Resistência II, EEEB Prainha, EEEB Itabira, EEEB 6.3.1, EEEB 6.2, EEEB Santa Teresa, EEEB Mangue Seco, EEEB Jardim da Penha e EEEB Jesus de Nazaré II.

**Determinação D3:** A Cesan deve realizar operação e manutenção adequada das unidades integrantes dos sistemas de esgotamento sanitário, de acordo com as exigências dos regramentos vigentes.

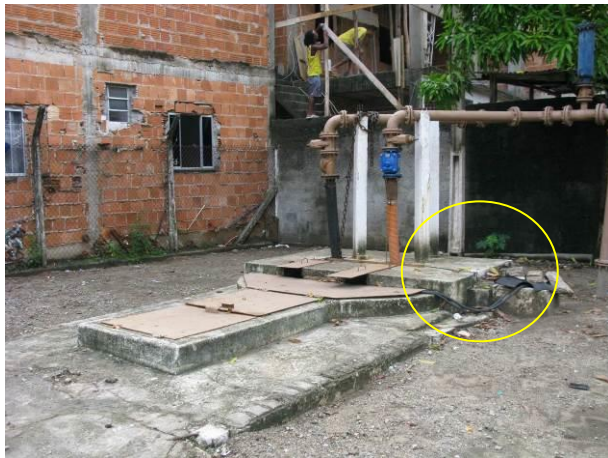
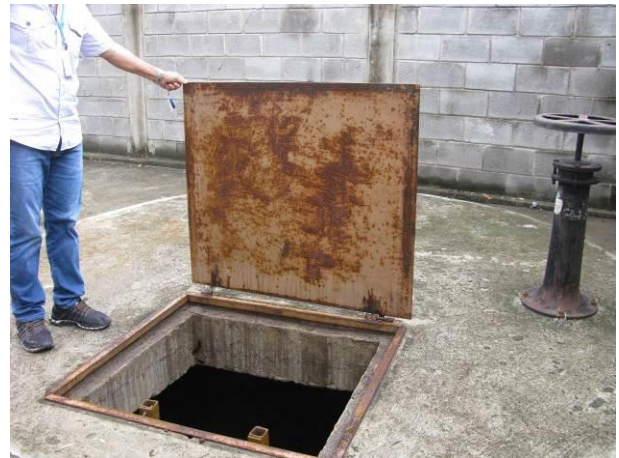
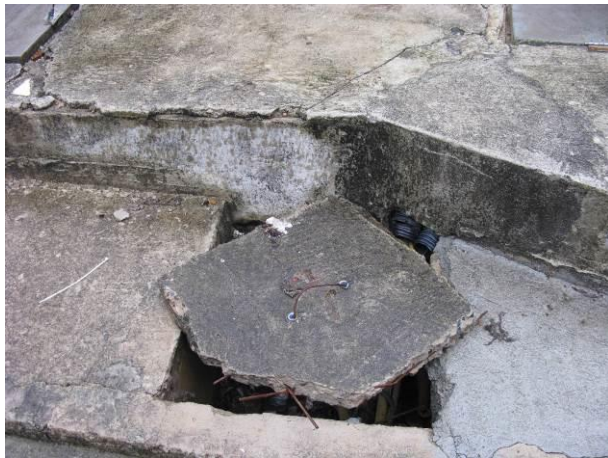
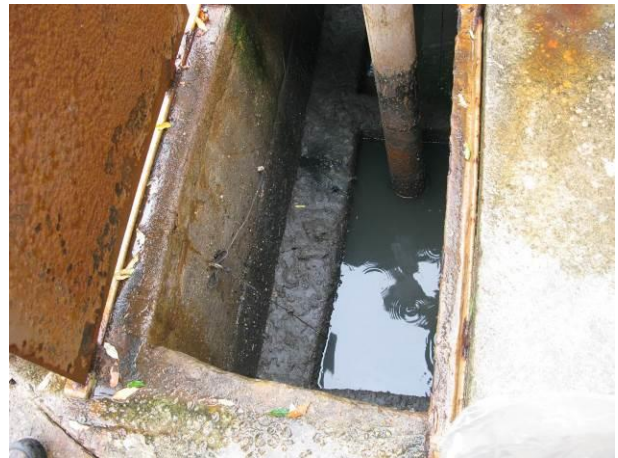
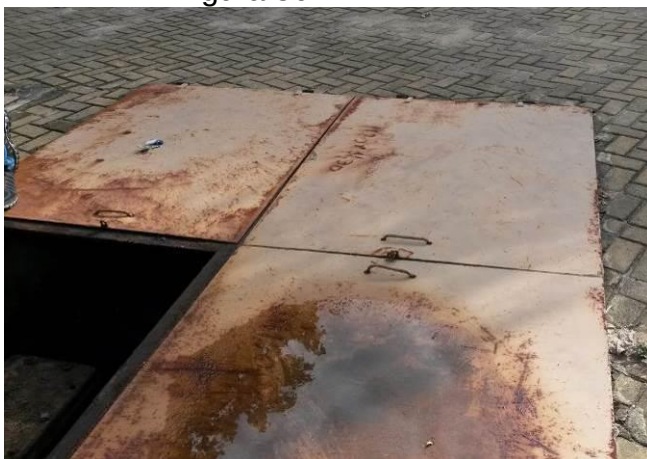
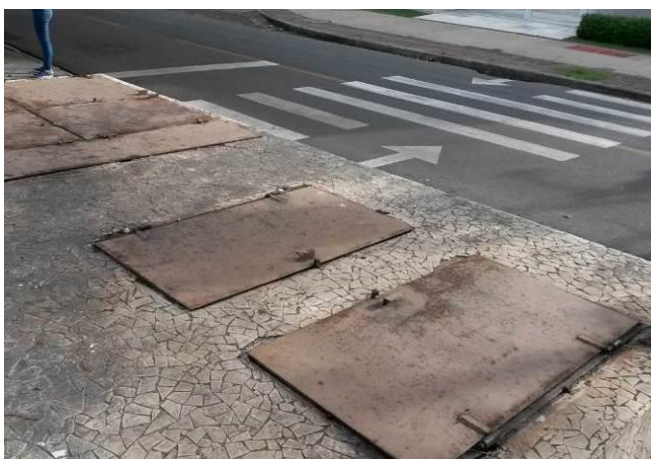
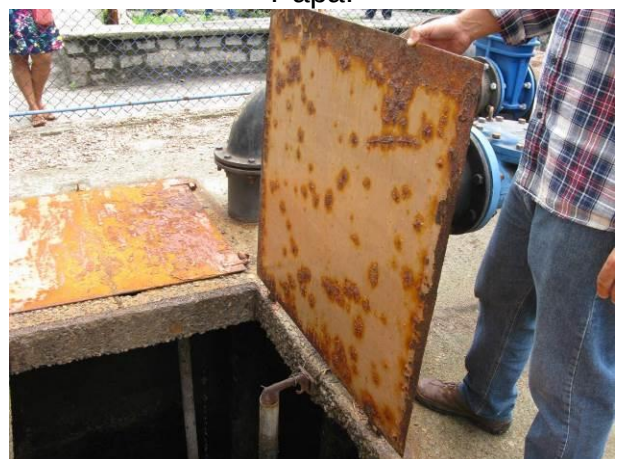
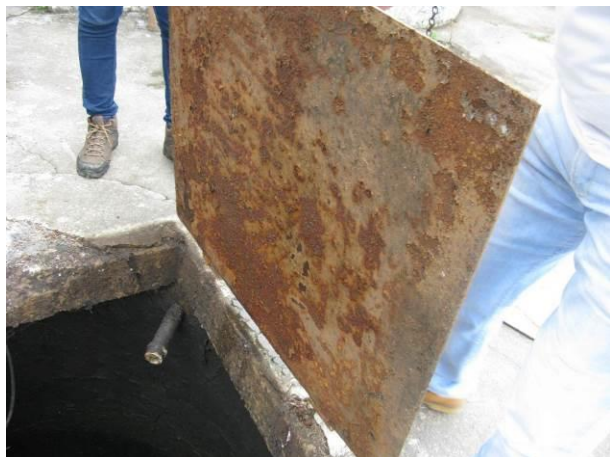
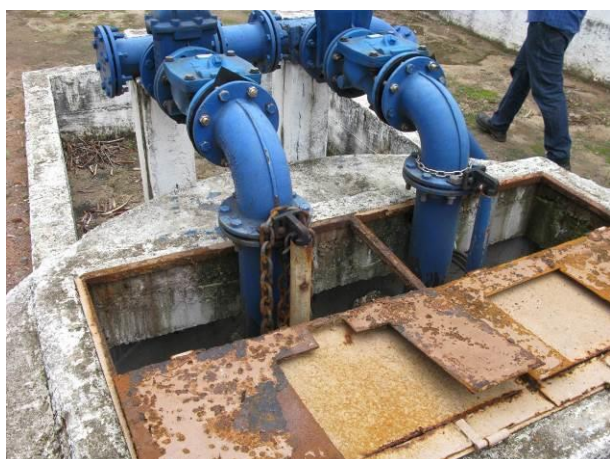
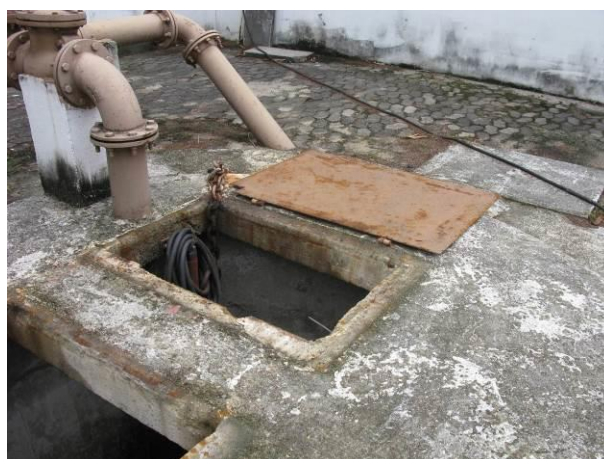
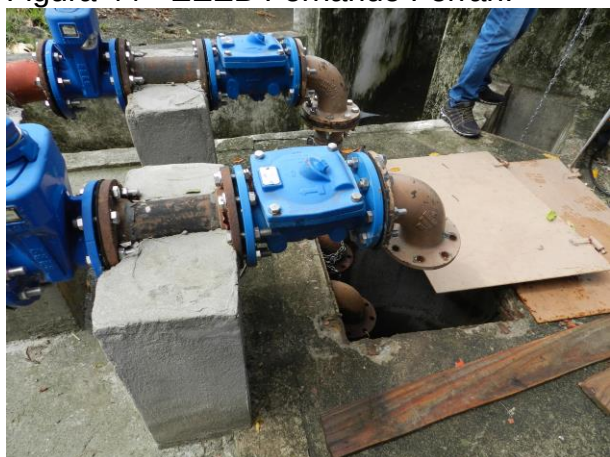
**CONSTATAÇÃO C4:** Tampas em mau estado de conservação nas seguintes unidades do S.E.S do município de Vitória: EEEB Resistência II, EEEB 7.5, EEEB 7.4, EEEB Prainha, EEEB EEVT 03 – CREA, EEEB EEVT 02- Cruz do Papa, EEEB EEVT 03C –Praça dos Namorados, EEEB Joana D’Arc (PMV), EEEB Ilha do Boi III, EEEB Jardim da Penha, EEEB Fernando Ferrari, EEEB Santa Terezinha, EEEB Santa Teresa e Tampa do By Pass entre as Lagoas 1 e 2 da ETE Jardim Camburi.

**Determinação D4:** A Cesan deve realizar operação e manutenção adequada das unidades integrantes dos sistemas de esgotamento sanitário, de acordo com as exigências dos regramentos vigentes.

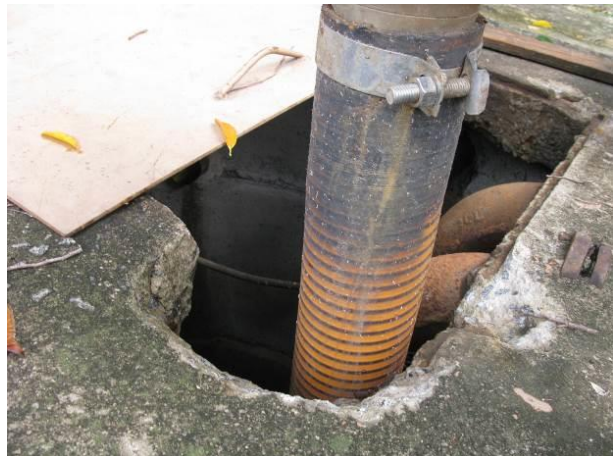
Figura 47 - EEEB Santa Teresa.

**CONSTATAÇÃO C5:** Tubulações instaladas provisoriamente nas seguintes unidades do S.E.S do município de Vitória: EEEB Resistência II e EEEB Santa Teresa.

**Determinação D5:** A Cesan deve realizar operação e manutenção adequada das unidades integrantes dos sistemas de esgotamento sanitário, de acordo com as exigências dos regramentos vigentes.

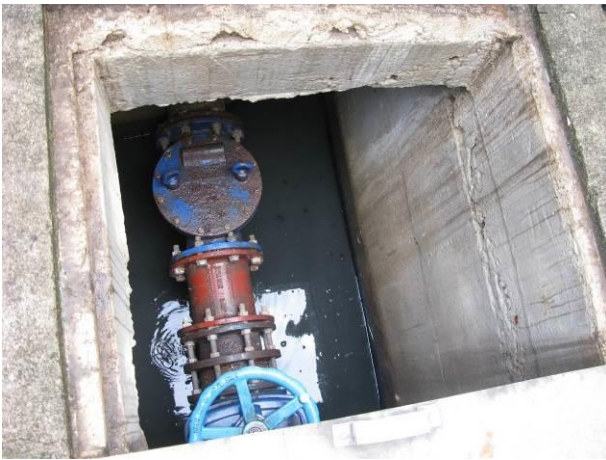
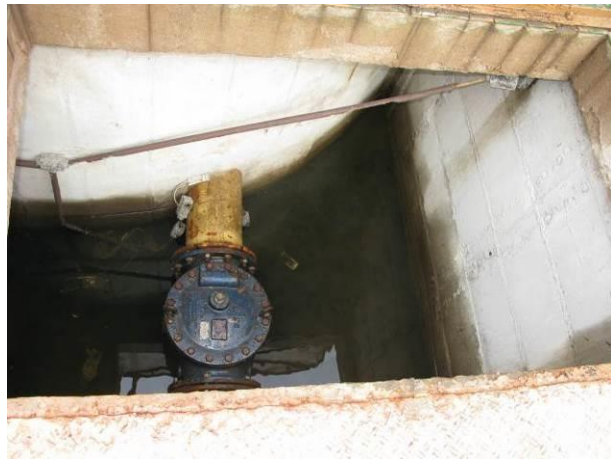
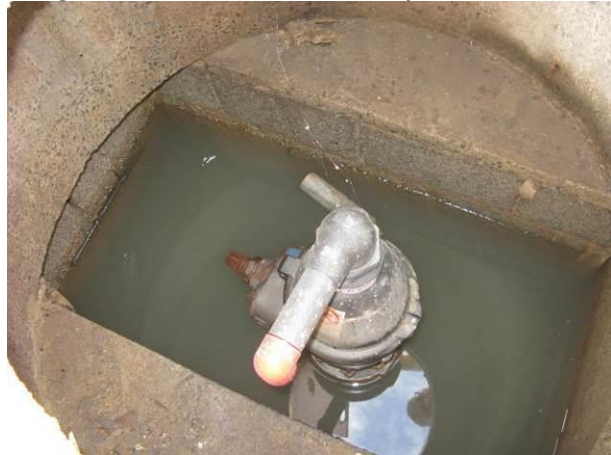
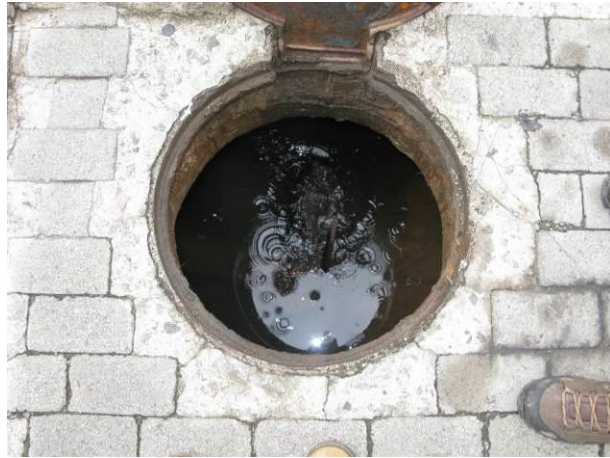
**CONSTATAÇÃO C6:** Caixas de barrilete e/ou caixa de inspeção das ventosas com esgoto e/ou Águas pluviais acumuladas nas seguintes unidades do S.E.S. do município de Vitória: EEEB 7.6, EEEB C – Parque Moscoso, EEEB 1B – Dom Bosco, EEEB EEVT-03A Horto, EEEB EEVT 03B – Peixaria e EEEB Joana D’Arc PMV.

**Determinação D6:** A Cesan deve realizar operação e manutenção adequada das unidades integrantes dos sistemas de esgotamento sanitário, de acordo com as exigências dos regramentos vigentes.

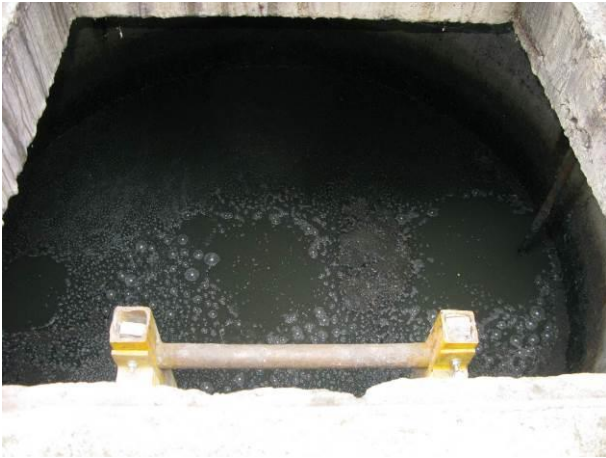
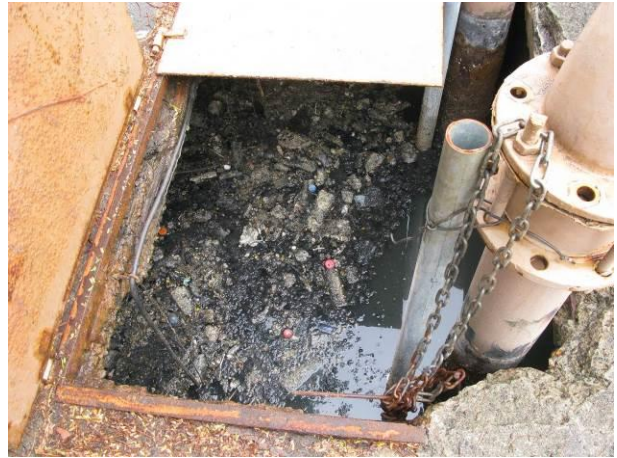
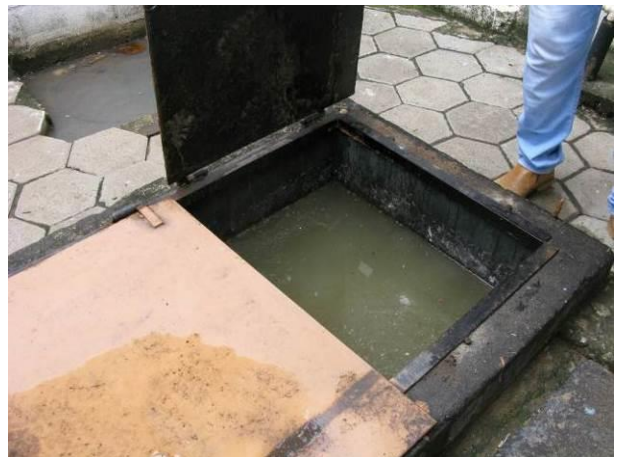
**CONSTATAÇÃO C7:** Extravasão nas seguintes estações elevatórias de esgoto do S.E.S. do município de Vitória no momento da vistoria: EEEB 7.6, EEEB 6.3.1, EEEB 1A – Ilha de Santa Maria e EEEB Jesus de Nazaré I.

**Determinação D7:** A Cesan deve realizar operação e manutenção adequada das unidades integrantes dos sistemas de esgotamento sanitário, de acordo com as

exigências dos regramentos vigentes.

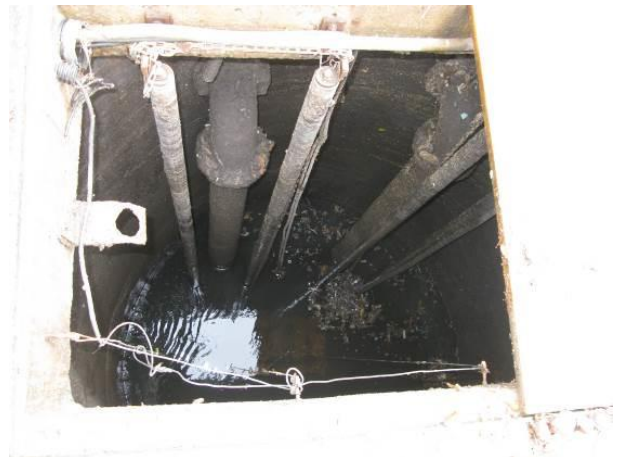
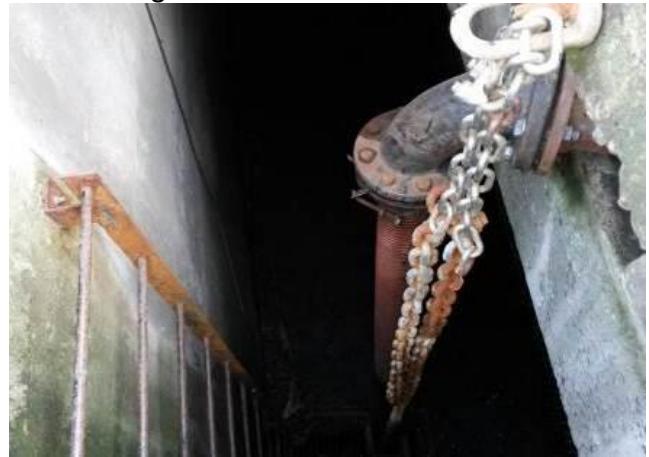
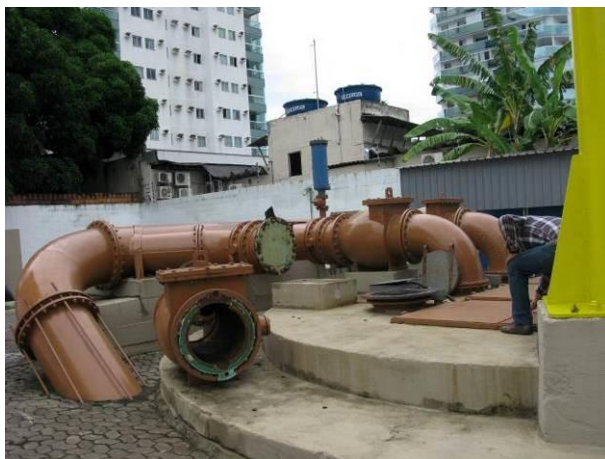
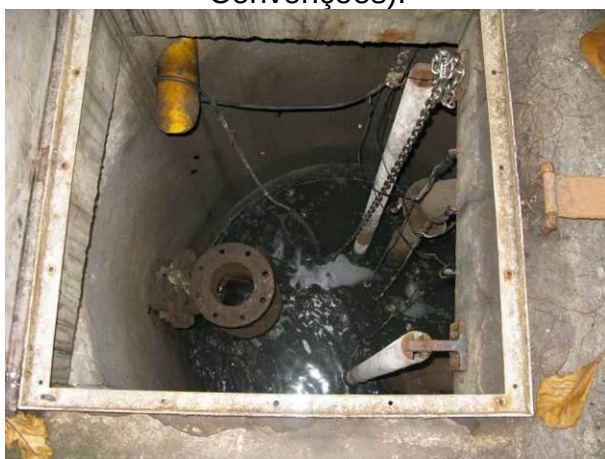
**CONSTATAÇÃO C8:** Faltam bombas reserva nas seguintes unidades do S.E.S. do município de Vitória: EEEB 7.4, EEEB 6.2, EEEB Santa Teresa, EE Drenagem PMV, EEEB Prainha, EEEB Joana D'Arc (PMV), EEEB EEVT 05 (Centro de Convenções), EEEB Jesus de Nazaré I e EEEB Ilha do Frade II.

**Determinação D8:** A Cesan deve cumprir as normas técnicas, os procedimentos e/ou requisitos estabelecidos em regramento vigente para a implantação de todas as infraestruturas necessárias para a adequada prestação de serviços de esgotamento sanitário.

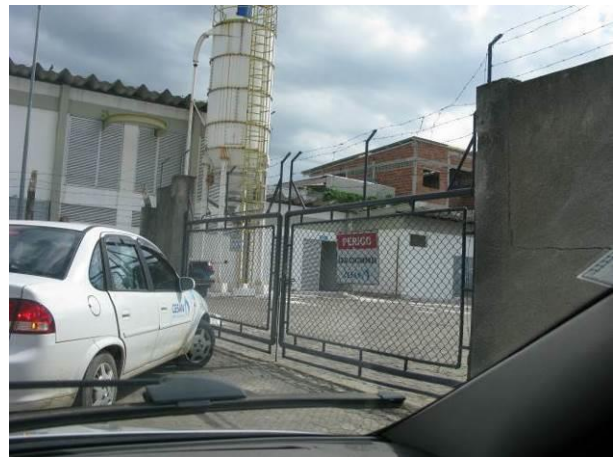
Figura 68 - ETE Grande Vitória.

**CONSTATAÇÃO C9:** Faltam identificações nas seguintes unidades do S.E.S. do município de Vitória: ETE Grande Vitória e EEEB Jesus de Nazaré II.

**Determinação D9:** A Cesan deve identificar as unidades operacionais e instalações pertencentes ao sistema de esgotamento sanitário.

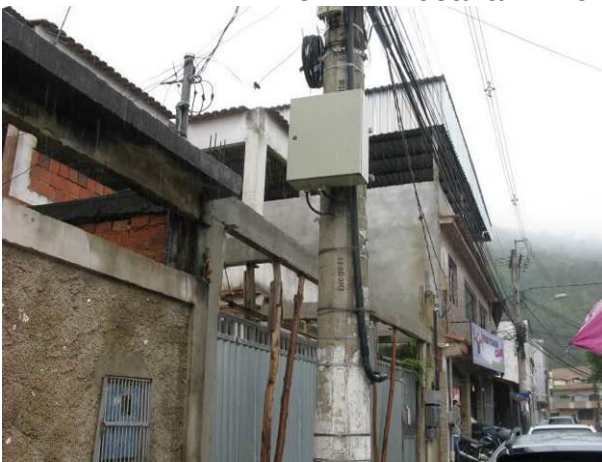
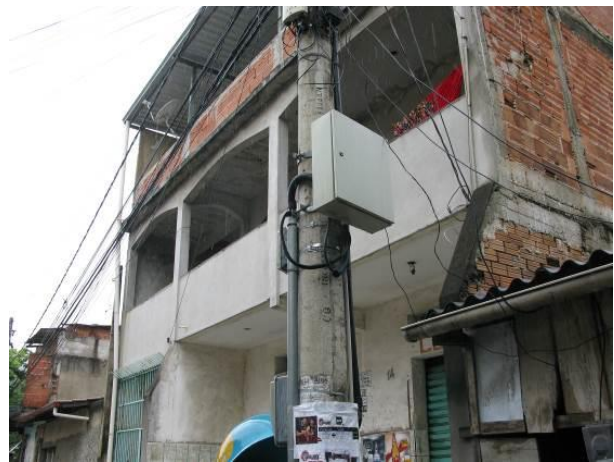
**CONSTATAÇÃO C10:** Faltam sinalizações contra choque elétrico nas seguintes unidades do S.E.S. do município de Vitória: EEEB A.1, EEEB B1, EE Drenagem PMV e EEEB Joana D'Arc PMV.

**Determinação D10:** A Cesan deve prover as áreas de risco das instalações com sinalização de risco e/ou avisos de advertência de forma adequada à visualização de terceiros.

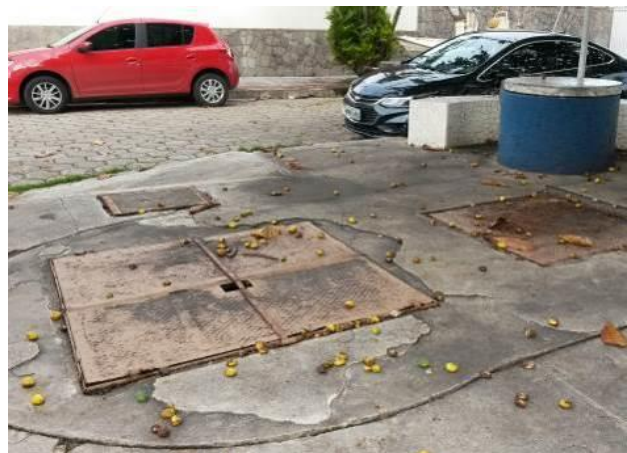
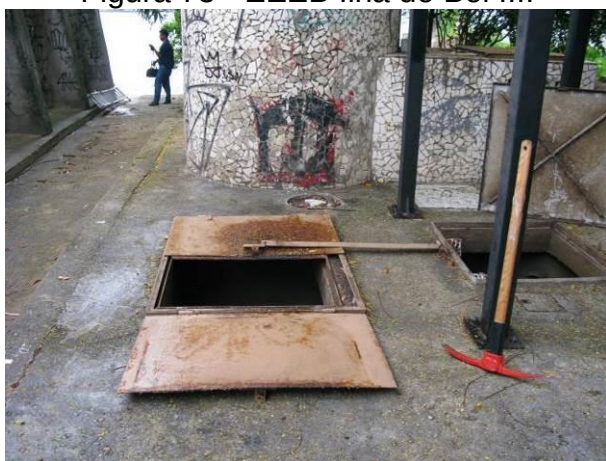
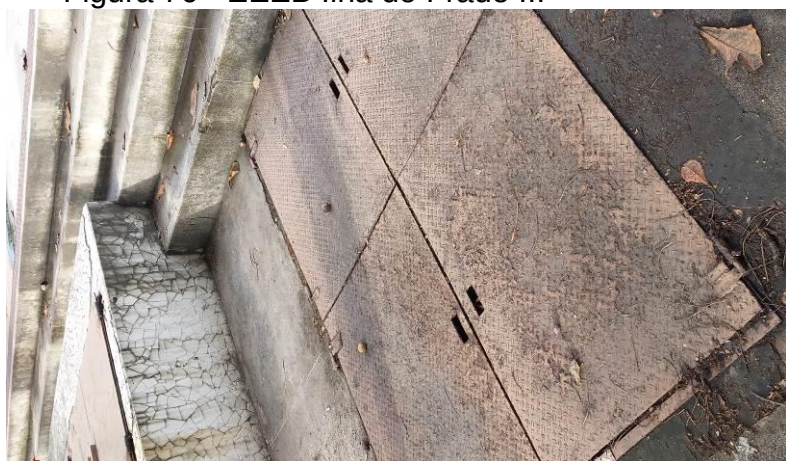
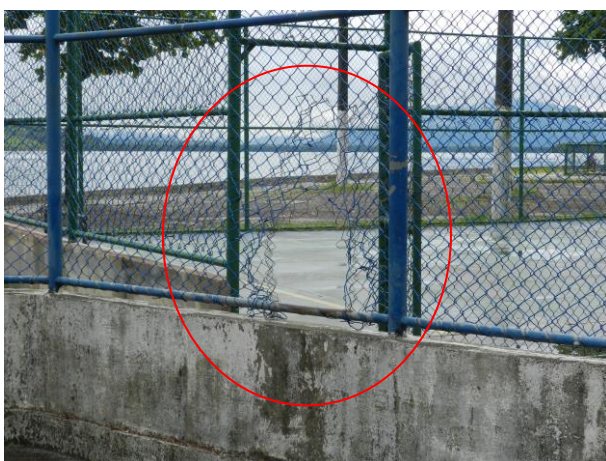
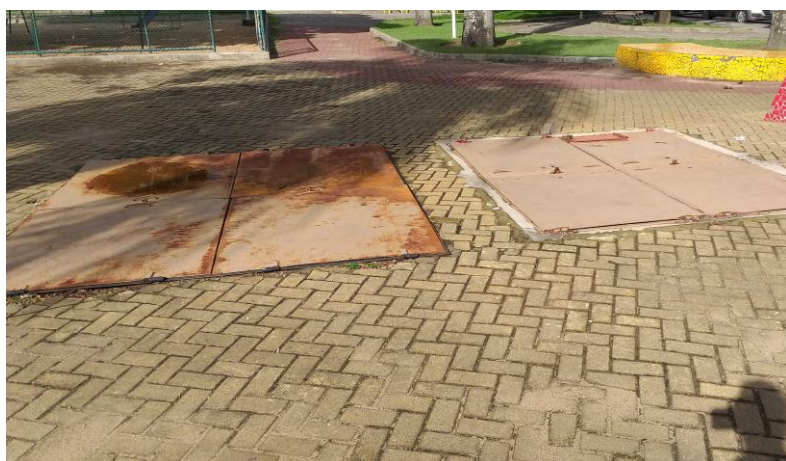
**CONSTATAÇÃO C11:** Falta de isolamento e/ou o isolamento está comprometido nas seguintes unidades do S.E.S. do município de Vitória: EEEB 6.3, EEEB EEVT 02 – Cruz do Papa, EEEB Ilha do Boi III, EEEB Ilha do Frade II, EEEB Ilha do Frade IV, EEEB EEVT 03C – Praça dos Namorados, EEEB 6.2 e EEEB EEVT 03 Crea.

**Determinação D11:** A Cesan deve prover as áreas de risco com estruturas e equipamentos de segurança que possam evitar a ocorrência de acidentes e o acesso de terceiros a área física das unidades operacionais.

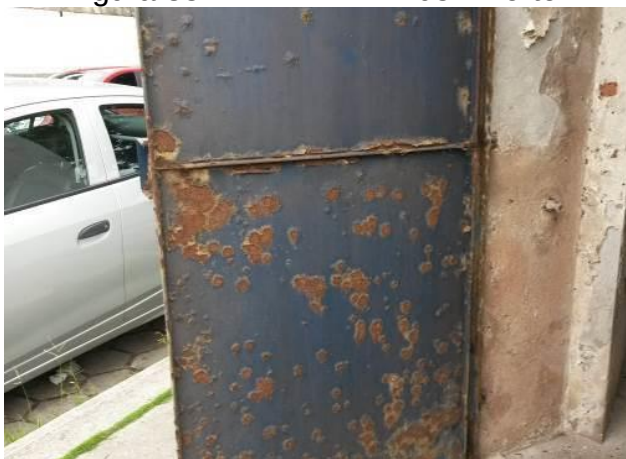
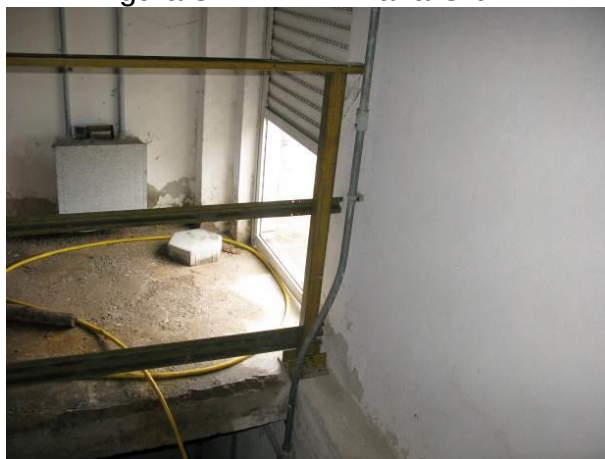
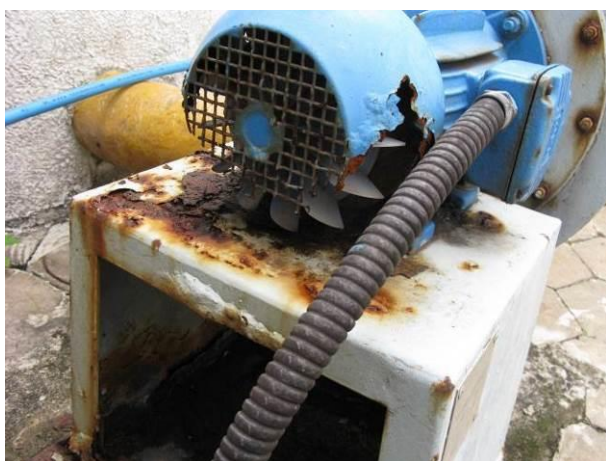
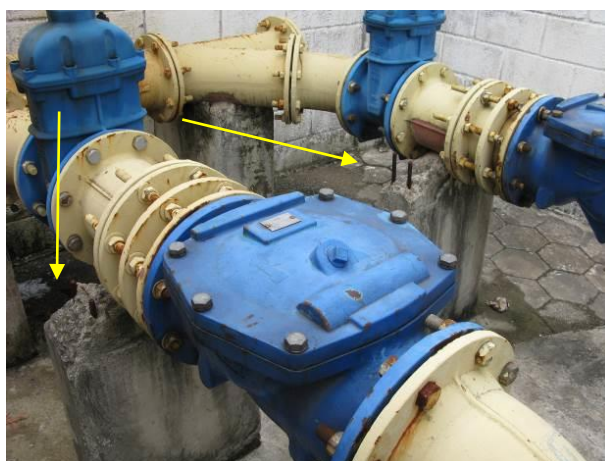
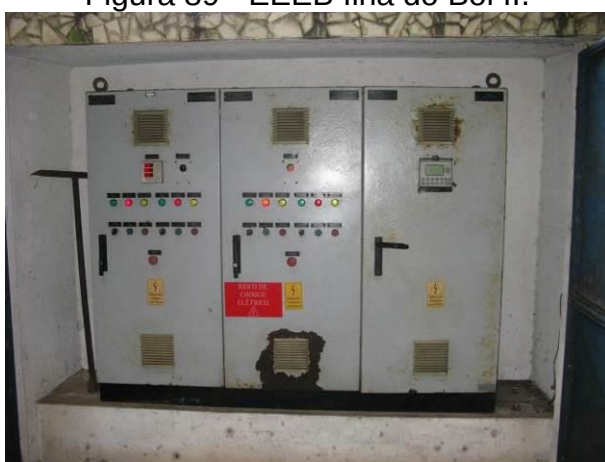
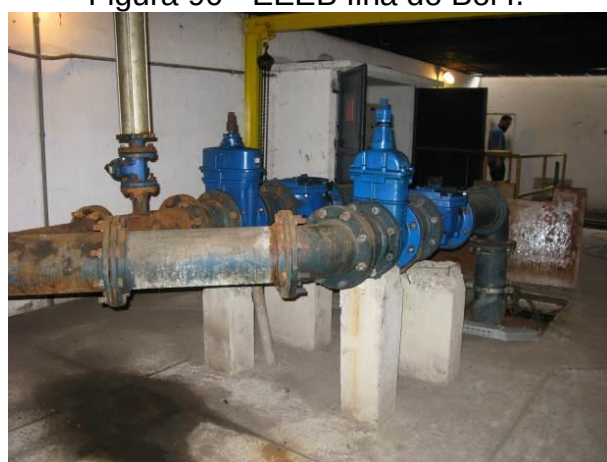
**CONSTATAÇÃO C12:** Mau estado de conservação das seguintes unidades do S.E.S. do município de Vitória: EEEB Santa Teresa (quadro elétrico), EEEB EEVT-03A Horto (estrutura interna/portão), EEEB Maria Ortiz (blocos de apoio), EEEB EEVT 02 - Cruz do Papa (portão), EEEB 3 Bonfim (porta), EEEB EEE-4C (exaustor e bloco de apoio do barrilete), EEEB Ilha do Boi II (quadro elétrico), EEEB Ilha do Boi I (portão do abrigo do painel), EEEB Ilha do Frade II (quadro elétrico) e EEEB Ayrton Senna (tubulações enferrujadas).

**Determinação D12:** A Cesan deve realizar operação e manutenção adequada das unidades integrantes dos sistemas de esgotamento sanitário, de acordo com as exigências dos regramentos vigentes.

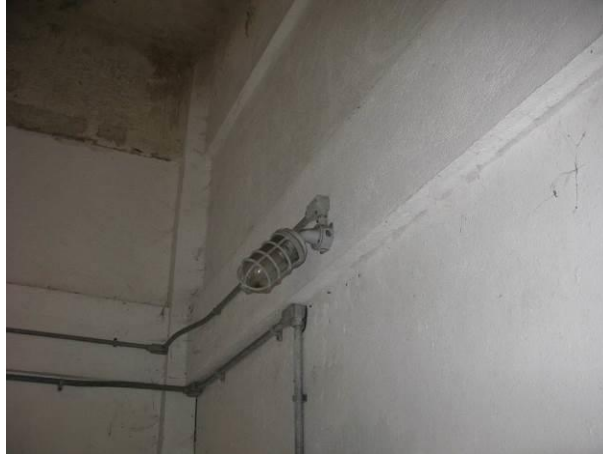
**CONSTATAÇÃO C13:** Iluminação deficiente na EEEB 3 Bonfim.

Figura 93 - Iluminação deficiente na EEEB 3 Bonfim.

**Determinação D13:** A Cesan deve cumprir as normas técnicas, os procedimentos e/ou requisitos estabelecidos em regramento vigente para a implantação de todas as infraestruturas necessárias para a adequada prestação de serviços de esgotamento sanitário.

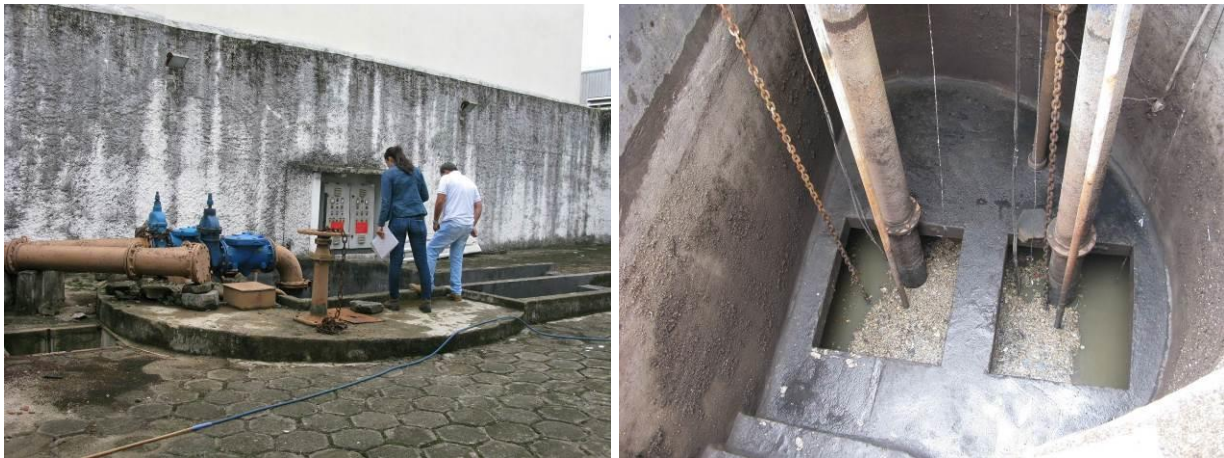
Figura 94 - EEEB Maria Ortiz.

**CONSTATAÇÃO C14:** Ausência de guarda-corpo de segurança em torno da EEEB Maria Ortiz.

**Determinação D14:** A Cesan deve prover as áreas de risco com estruturas e equipamentos de segurança que possam evitar a ocorrência de acidentes e o acesso de terceiros a área física das unidades operacionais.

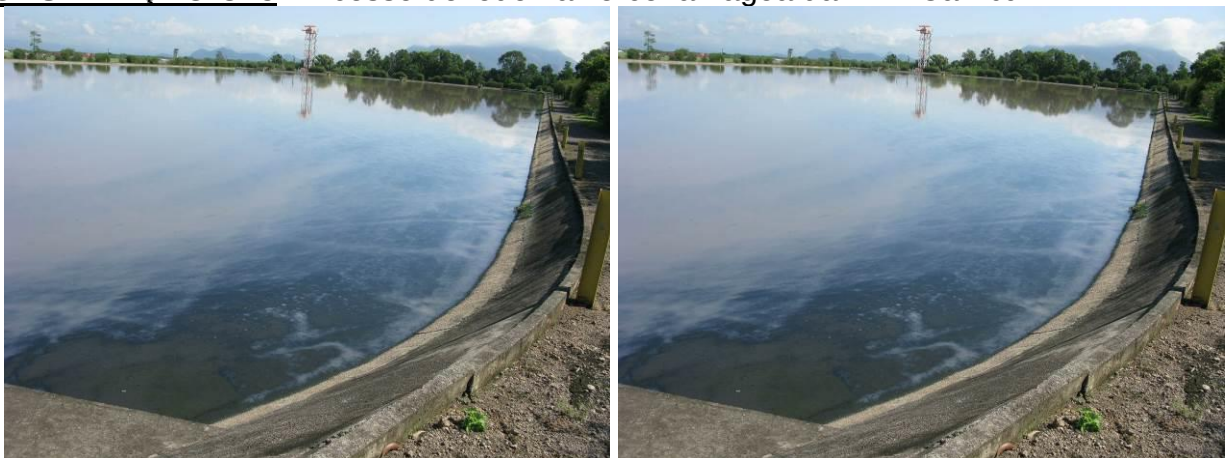
Figura 95 - ETE Camburi

**CONSTATAÇÃO C15:** Excesso de lodo na Terceira Lagoa da ETE Camburi.

**Determinação D15:** A Cesan deve realizar operação e manutenção adequada das unidades integrantes dos sistemas de esgotamento sanitário, de acordo com as exigências dos regramentos vigentes.
