AGÊNCIA DE REGULAÇÃO DE SERVIÇOS
PÚBLICOS DO ESPÍRITO SANTO

RELATÓRIO DE FISCALIZAÇÃO ESPECÍFICA RFE/DS/GSB/006/2022 (Processo: 2022-DC7GX)

**Assunto: Fiscalização Específica na EEEB da Ilha do
Boi II, SES do Município de Vitória - ES**

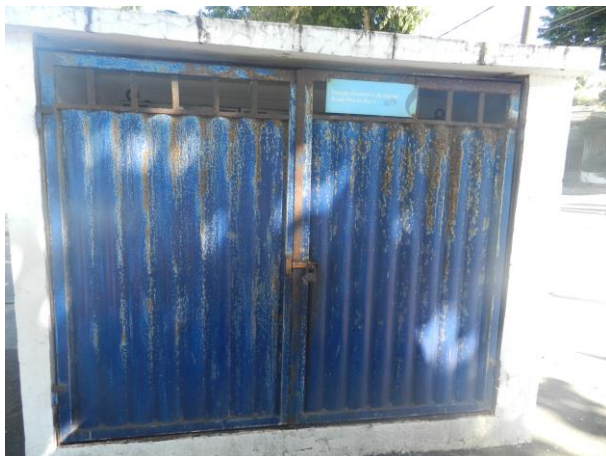
- Existe identificação da estação elevatória (EEEB)?
 - Análise Arsp: conforme (Figura 1).
- A EEEB está em adequado estado de conservação?
 - Análise ARSP: Não conforme, necessidade de manutenção das tampas e portão de acesso ao painel de comando (Figura 1 e Figura 2)

Figura 1 - Unidade identificada.

CONSTATAÇÃO C1: Necessidade de manutenção e/ou instalação e/ou substituição de tampas do poço de sucção e caixa e barriletes bem como do portão de acesso ao painel de comando na seguinte unidade operacional do SES de Vitória: **EEEEB Ilha do Boi II** (Figura 1 e Figura 2).

Determinação D1: A CESAN deve realizar operação e manutenção adequada das unidades integrantes dos sistemas esgotamento sanitário, de acordo com as exigências

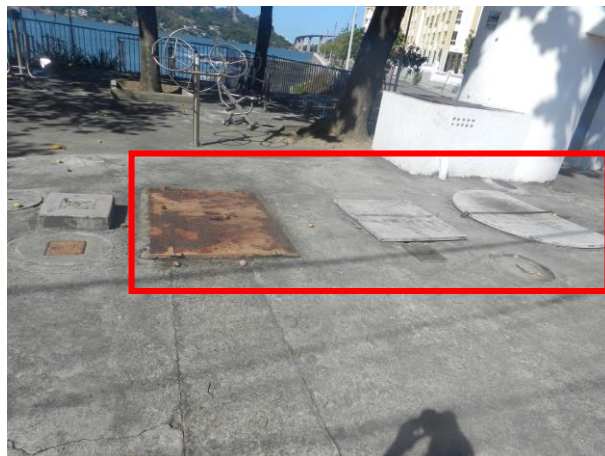
- A EEEB está protegida/isolada?
 - Análise ARSP: Não conforme, ausência de isolamento na tampa do poço de sucção e caixa que comporta os barriletes (Figura 2).

Figura 2 - Tampas da unidade.

CONSTATAÇÃO C2: Ausência de isolamento adequado na seguinte unidade operacional do SES de Vitória: **EEEB Ilha do Boi II**, poço de sucção e caixa dos barriletes (Figura 2).

Determinação D2: A Cesan deve prover as áreas de risco com estruturas e equipamentos de segurança que possam evitar a ocorrência de acidentes e o acesso de terceiros a área física das unidades operacionais.

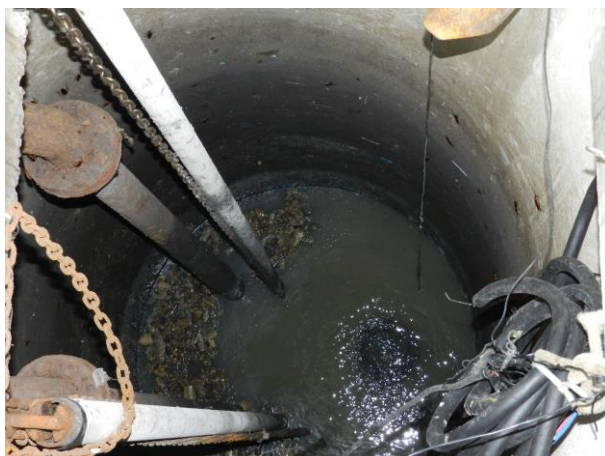
- Existe bomba reserva instalada?
 - Análise ARSP: Conforme, existência de duas unidades (Figura 3).
- Existe extravasor no poço de entrada da EEEB?
 - Análise ARSP: Informado em vistoria que o extravasor encontra-se na rede de esgoto.

Figura 3 - Interior do poço de sucção.

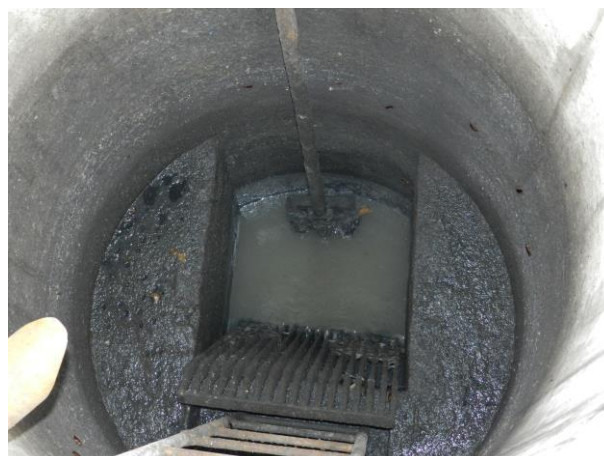
- Existe mecanismo de remoção de sólidos grosseiros?
 - Análise ARSP: Conforme (Figura 4).
- Os mecanismos de remoção de sólidos grosseiros estão em adequado estado de conservação e limpeza?

- Análise ARSP: Conforme (Figura 4).

Figura 4 - Gradeamento da unidade.
