AGÊNCIA DE REGULAÇÃO DE SERVIÇOS
PÚBLICOS DO ESPÍRITO SANTO

RELATÓRIO DE FISCALIZAÇÃO RF/DS/GSB/009/2020

Município: Água Doce do Norte
Assunto: Fiscalização do Sistema de Abastecimento
de Água (Bloco 3)

Vitória – ES
Fevereiro/2020

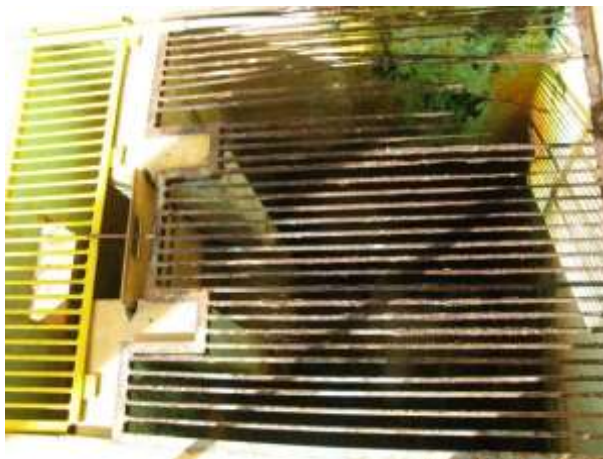
CONSTATAÇÃO C1: Grades de proteção dos Filtros em mau estado de conservação na ETA Sede de Água Doce do Norte.

Figura 1 - Grades de proteção dos Filtros.

Não conformidade NC1 – Inciso IV do Artigo 14º da Resolução nº 018, de 30/05/2018: “Deixar de realizar operação e manutenção adequada das unidades integrantes dos sistemas de abastecimento de água e/ou esgotamento sanitário, de acordo com as exigências dos regramentos vigentes”.

Determinação D1: A Cesan deve realizar operação e manutenção adequada das unidades integrantes dos sistemas de abastecimento de água, de acordo com as exigências dos regramentos vigentes.

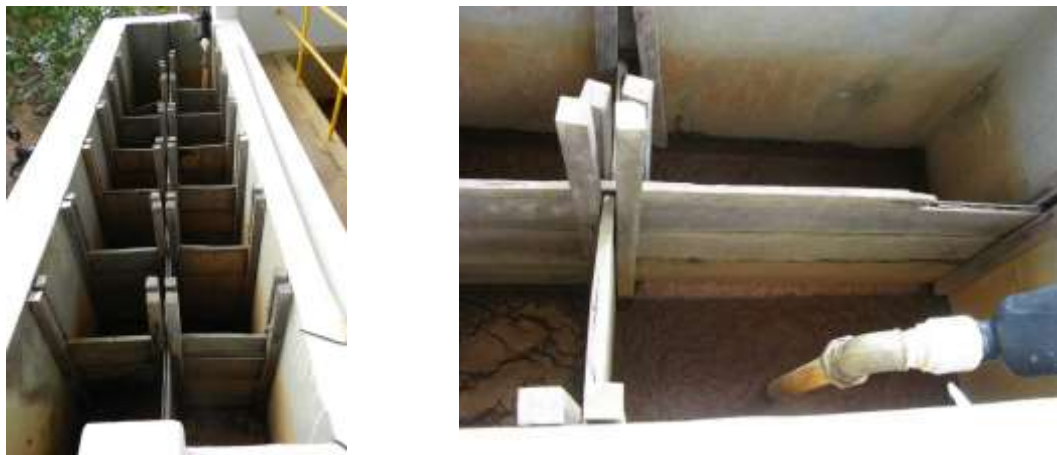
CONSTATAÇÃO C2: A última chicana do Floculador da ETA Sede de Água Doce do Norte está em mau estado de conservação.

Figura 2 - Floculador da ETA Sede.

Não conformidade NC2 – Artigo 14, inciso IV, da Resolução ARSP 018 de 30/05/2018. Deixar de realizar operação e manutenção adequada das unidades integrantes dos sistemas de abastecimento de água e/ou esgotamento sanitário, de acordo com as exigências dos regramentos vigentes.

Determinação D2: A Cesan deve realizar operação e manutenção adequada das unidades integrantes dos sistemas de abastecimento de água, de acordo com as exigências dos regramentos vigentes.

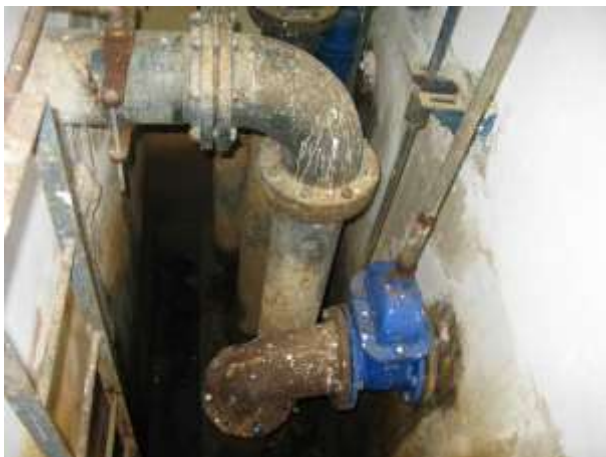
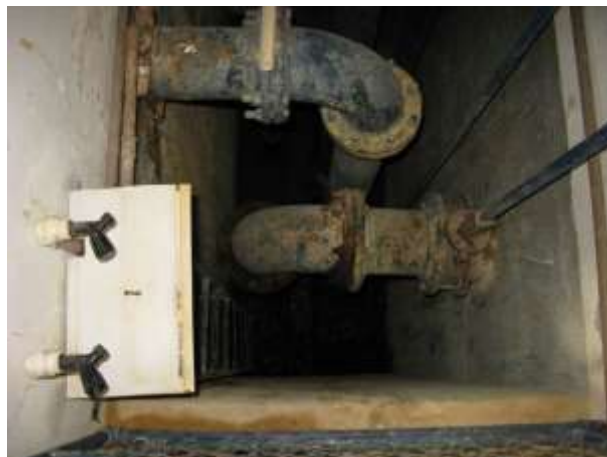
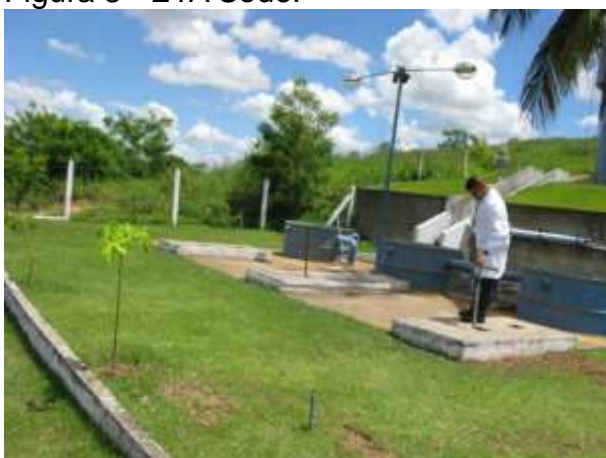
CONSTATAÇÃO C3: Ausência de sistema de tratamento do lodo proveniente da lavagem dos decantadores, flotadores e/ou dos filtros em Água Doce do Norte (ETA Sede, ETA Santo Agostinho e ETA Governador Lacerda de Aguiar).

Não conformidade NC3 – Item IV do Artigo 14º da Resolução nº 018, de 30/05/2018. Deixar de realizar operação e manutenção adequada das unidades integrantes dos sistemas de abastecimento de água e/ou esgotamento sanitário, de acordo com as exigências dos regramentos vigentes.

Determinação D3: A Cesan deve realizar operação e manutenção adequada das unidades integrantes dos sistemas de abastecimento de água, de acordo com as exigências dos regramentos vigentes.

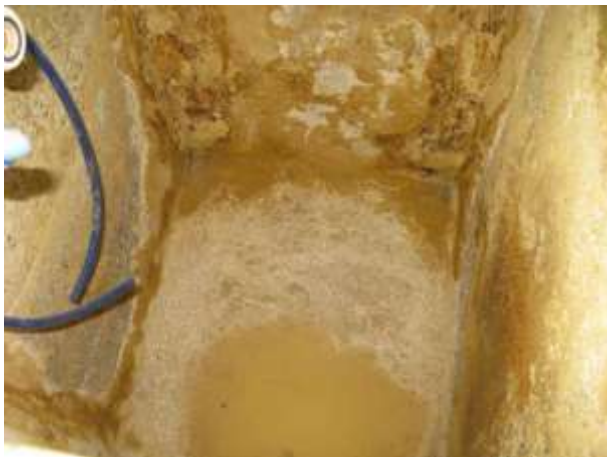
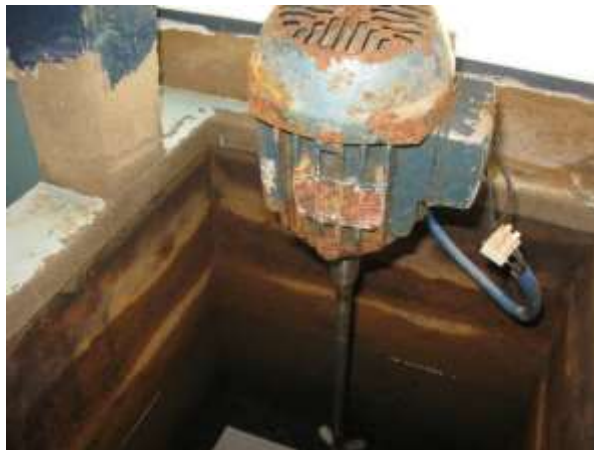
CONSTATAÇÃO C4: Tanques de mistura para preparação de produtos químicos para bombas dosadoras em mau estado de conservação nas ETA's Sede e Santo Agostinho.

Não conformidade NC4 – Artigo 14, inciso IV, da Resolução ARSP 018 de 30/05/2018. Deixar de realizar operação e manutenção adequada das unidades integrantes dos sistemas de abastecimento de água e/ou esgotamento sanitário, de acordo com as exigências dos regramentos vigentes.

Determinação D4: A Cesan deve realizar operação e manutenção adequada das unidades integrantes dos sistemas de abastecimento de água, de acordo com as exigências dos regramentos vigentes.

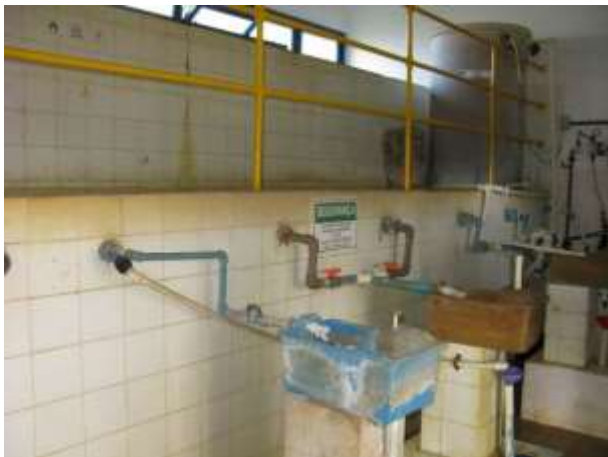
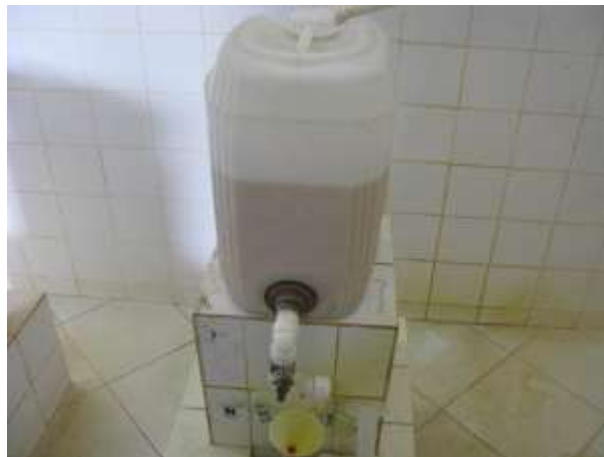
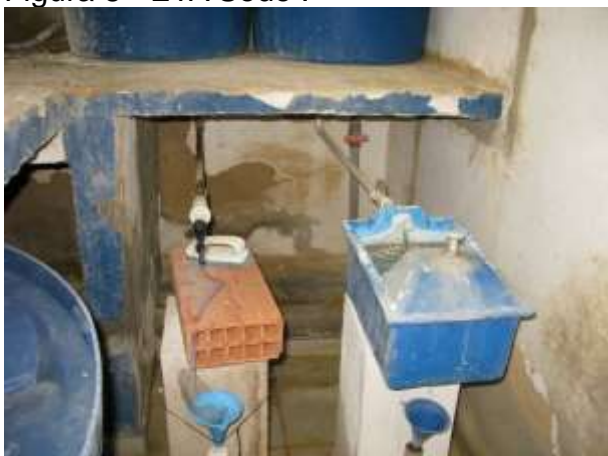
CONSTATAÇÃO C5: Faltam identificações dos produtos químicos nos recipientes dosadores nas ETA's Sede, Santo Agostinho e Governador Lacerda de Aguiar em Água Doce do Norte.

Não conformidade NC5 – Artigo 11, inciso V da Resolução nº 18/2018. “Deixar de identificar as unidades operacionais e instalações pertencentes ao sistema de abastecimento de água e esgotamento sanitário, inclusive quanto ao horário de funcionamento dos postos de atendimento ao usuário”.

Determinação D5: A Cesan deve identificar as unidades operacionais e instalações pertencentes ao sistema de abastecimento de água.

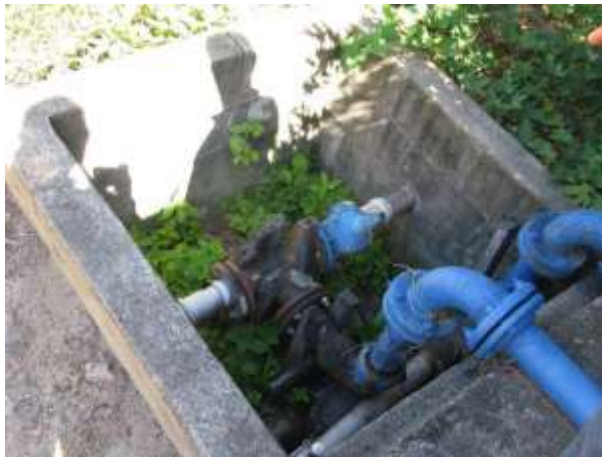
CONSTATAÇÃO C6: Ausência de tampa na caixa de inspeção em que fica localizada a válvula de descarga da EEAT Bela Vista.

Figura 11 - Caixa de inspeção EEAT Bela Vista.

Não conformidade NC6 – Item IV do Artigo 14º da Resolução nº 018, de 30/05/2018. Deixar de realizar operação e manutenção adequada das unidades integrantes dos sistemas de abastecimento de água e/ou esgotamento sanitário, de acordo com as exigências dos regramentos vigentes.

Determinação D6: A Cesan deve realizar operação e manutenção adequada das unidades integrantes dos sistemas de abastecimento de água, de acordo com as exigências dos regramentos vigentes.

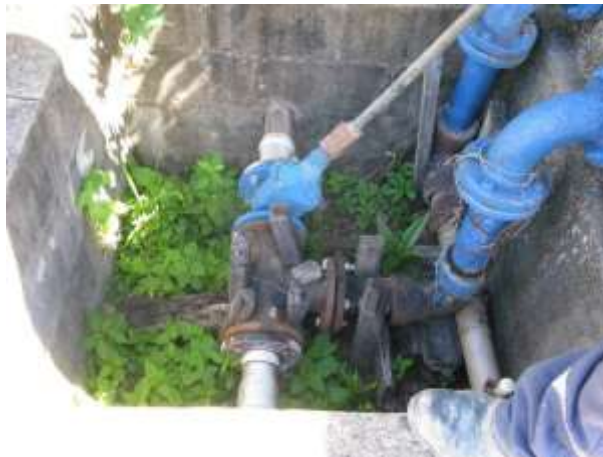
CONSTATAÇÃO C7: Ancoragem das tubulações na caixa de inspeção feita de forma provisória e demandando melhorias da EEAT Bela Vista.

Figura 12 - Caixa de inspeção EEAT Bela Vista.

Não conformidade NC7– Item IV do Artigo 14º da Resolução nº 018, de 30/05/2018. Deixar de realizar operação e manutenção adequada das unidades integrantes dos sistemas de abastecimento de água e/ou esgotamento sanitário, de acordo com as exigências dos regramentos vigentes.

Determinação D7: A Cesan deve realizar operação e manutenção adequada das unidades integrantes dos sistemas de abastecimento de água, de acordo com as exigências dos regramentos vigentes.

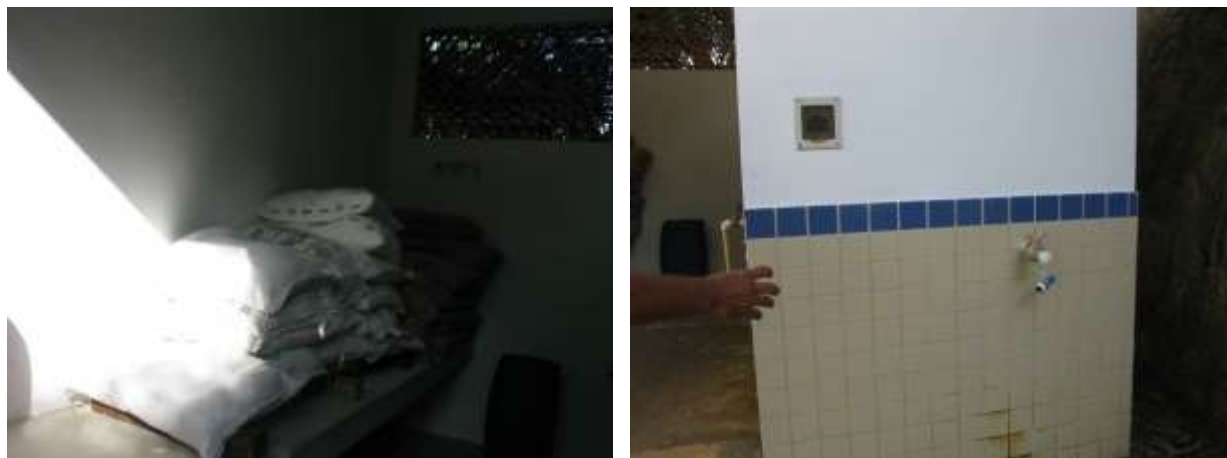
CONSTATAÇÃO C8: Falta porta no depósito externo de produtos na ETA Sede.

Figura 13 - Falta porta no depósito externo de produtos na ETA Sede

Não conformidade NC8 – Item IV do Artigo 14º da Resolução nº 018, de 30/05/2018. Deixar de realizar operação e manutenção adequada das unidades integrantes dos sistemas de abastecimento de água e/ou esgotamento sanitário, de acordo com as exigências dos regramentos vigentes.

Determinação D8: A Cesan deve realizar operação e manutenção adequada das unidades integrantes dos sistemas de abastecimento de água, de acordo com as exigências dos regramentos vigentes.

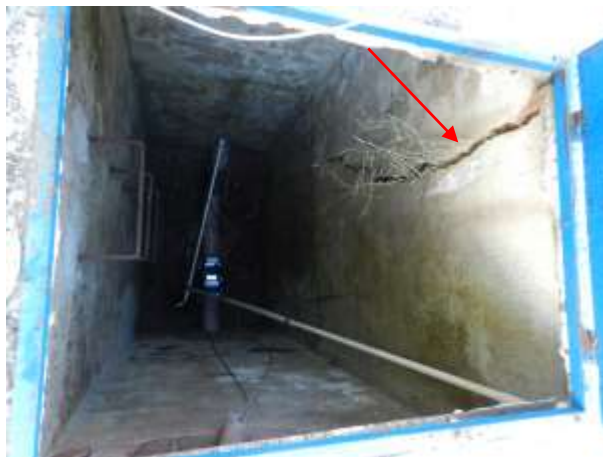
CONSTATAÇÃO C9: Presença de trinca na caixa onde está localizado o medidor de saída na ETA Sede.

Figura 14 - Presença de trinca na Caixa onde está localizado o medidor de saída

Não conformidade NC9 – Item IV do Artigo 14º da Resolução nº 018, de 30/05/2018. Deixar de realizar operação e manutenção adequada das unidades integrantes dos sistemas de abastecimento de água e/ou esgotamento sanitário, de acordo com as exigências dos regramentos vigentes.

Determinação D9: A Cesan deve realizar operação e manutenção adequada das unidades integrantes dos sistemas de abastecimento de água, de acordo com as exigências dos regramentos vigentes.

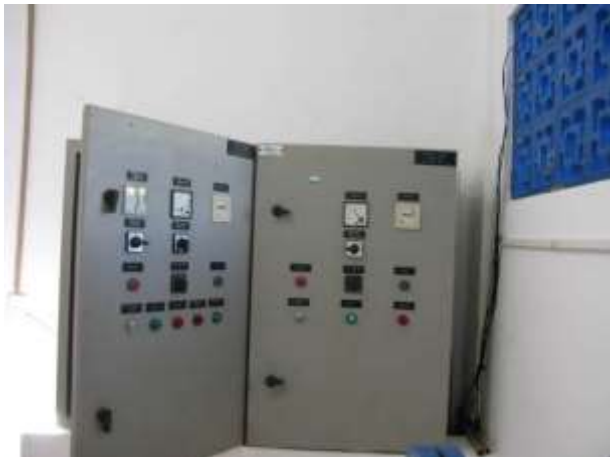
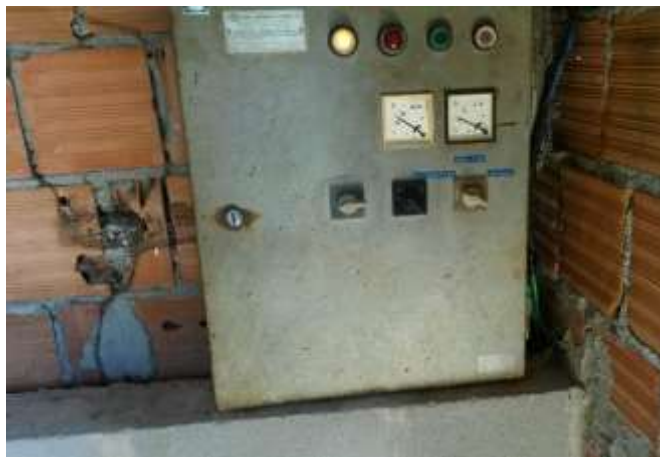
CONSTATAÇÃO C10: Ausência de sinalização de risco de choque elétrico no painel de comando na EEAT Bela Vista e EEAB de Governador Lacerda de Aguiar.

Não conformidade NC10 – Item VI do Artigo 11º da Resolução nº 018, de 30/05/2018. Deixar de prover as áreas de risco das instalações com sinalização de risco e/ou avisos de advertência de forma adequada à visualização de terceiros.

Determinação D10: A Cesan deve prover as áreas de risco das instalações com sinalização de risco e/ou avisos de advertência de forma adequada à visualização de terceiros.

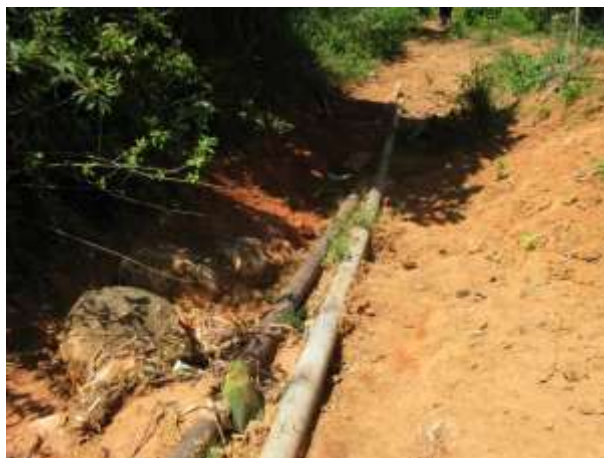
CONSTATAÇÃO C11: Redes de captação expostas em Santo Agostinho.

Figura 17 - Redes expostas.

Não conformidade NC11 – Item IV do Artigo 14º da Resolução nº 018, de 30/05/2018. Deixar de realizar operação e manutenção adequada das unidades integrantes dos sistemas de abastecimento de água e/ou esgotamento sanitário, de acordo com as exigências dos regramentos vigentes.

Determinação D11: A Cesan deve realizar operação e manutenção adequada das unidades integrantes dos sistemas de abastecimento de água, de acordo com as exigências dos regramentos vigentes.

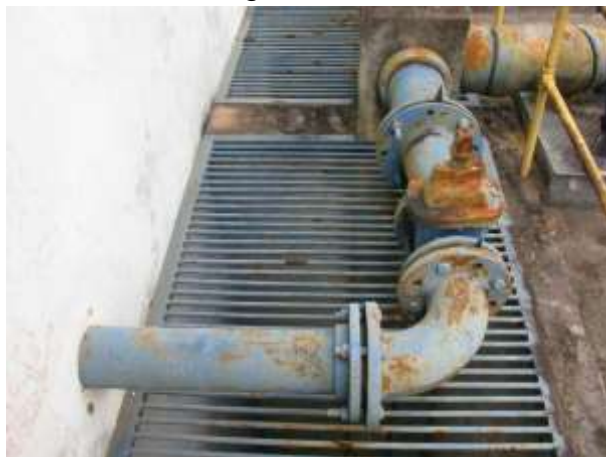
CONSTATAÇÃO C12: Falta manutenção na tubulação da seguinte unidade: EEAB da captação para a ETA Santo Agostinho.

Não conformidade NC12 – Item IV do Artigo 14º da Resolução nº 018, de 30/05/2018. Deixar de realizar operação e manutenção adequada das unidades integrantes dos sistemas de abastecimento de água e/ou esgotamento sanitário, de acordo com as exigências dos regramentos vigentes.

Determinação D12: A Cesan deve realizar operação e manutenção adequada das unidades integrantes dos sistemas de abastecimento de água, de acordo com as exigências dos regramentos vigentes.

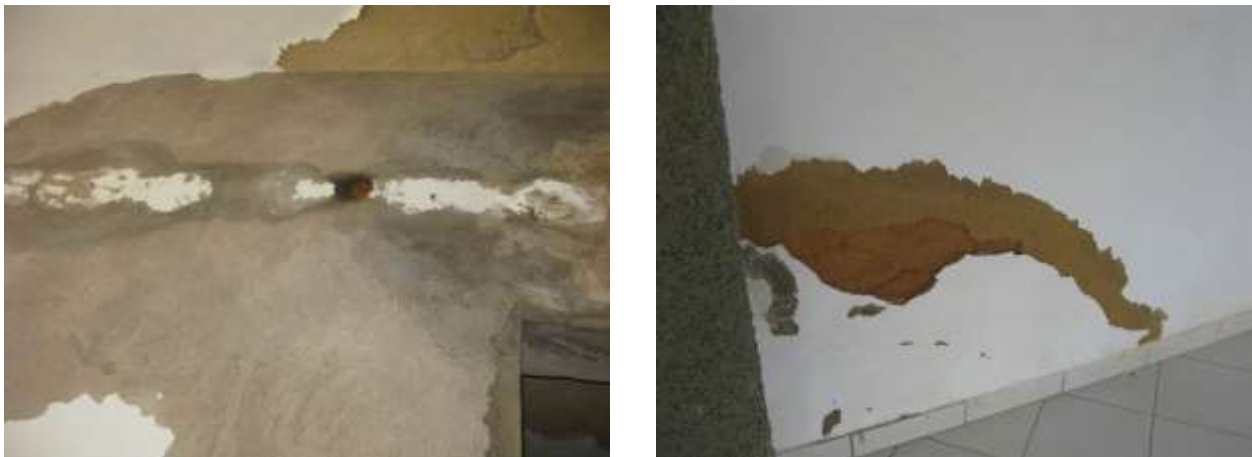
CONSTATAÇÃO C13: As edificações da ETA Santo Agostinho demandam manutenção na estrutura física: parede interna do andar superior e teto da laje da sala de descarga do filtro.

Não conformidade NC13 – Item IV do Artigo 14º da Resolução nº 018, de 30/05/2018. Deixar de realizar operação e manutenção adequada das unidades integrantes dos sistemas de abastecimento de água e/ou esgotamento sanitário, de acordo com as exigências dos regramentos vigentes.

Determinação D13: A Cesan deve realizar operação e manutenção adequada das unidades integrantes dos sistemas de abastecimento de água, de acordo com as exigências dos regramentos vigentes.

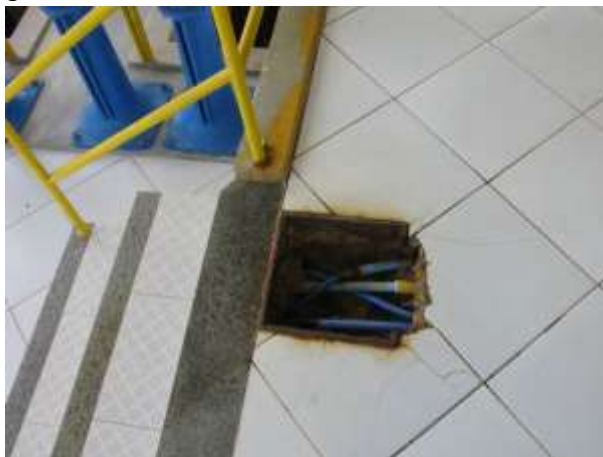
CONSTATAÇÃO C14: Ausência de Tampa em caixa de passagem no piso da área interna à ETA Santo Agostinho.

Não conformidade NC14 – Inciso IV do Artigo 14 da Resolução nº 018, de 30/05/2018, “Deixar de realizar operação e manutenção adequada das unidades integrantes dos sistemas de abastecimento de água e/ou esgotamento sanitário, de acordo com as exigências dos regramentos vigentes”.

Determinação D14: A Cesan deve realizar operação e manutenção adequada das unidades integrantes dos sistemas de abastecimento de água, de acordo com as exigências dos regramentos vigentes.

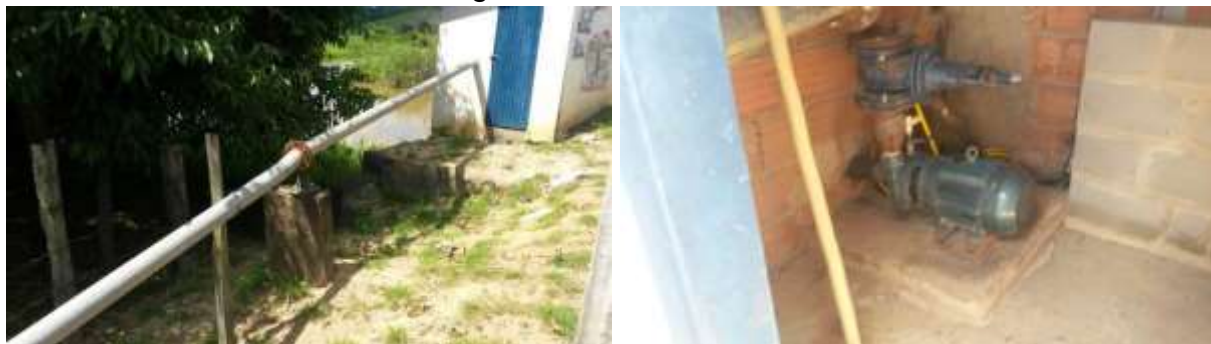
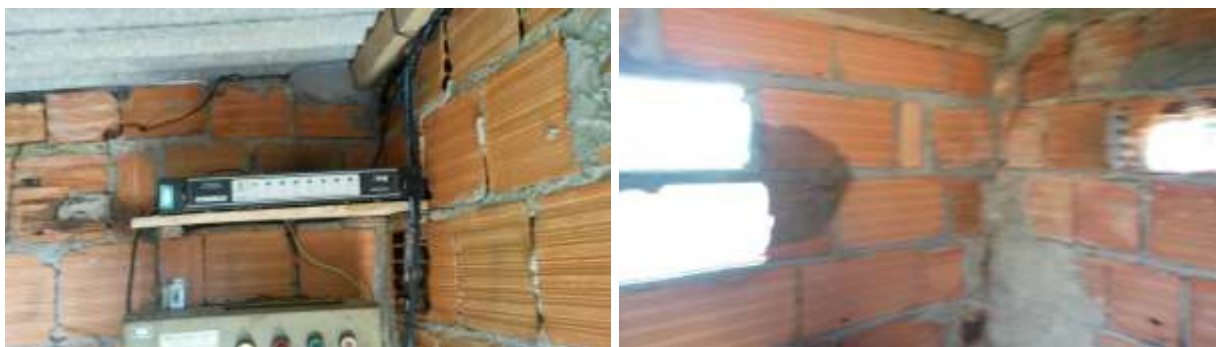
CONSTATAÇÃO C16: Necessidade de melhorias na estrutura física da EEAB da ETA Governador Lacerda de Aguiar.

Não conformidade NC16 – Inciso IV do Artigo 14 da Resolução nº 018, de 30/05/2018, “Deixar de realizar operação e manutenção adequada das unidades integrantes dos sistemas de abastecimento de água e/ou esgotamento sanitário, de acordo com as exigências dos regramentos vigentes”.

Determinação D16: A Cesan deve realizar operação e manutenção adequada das unidades integrantes dos sistemas de abastecimento de água, de acordo com as exigências dos regramentos vigentes.

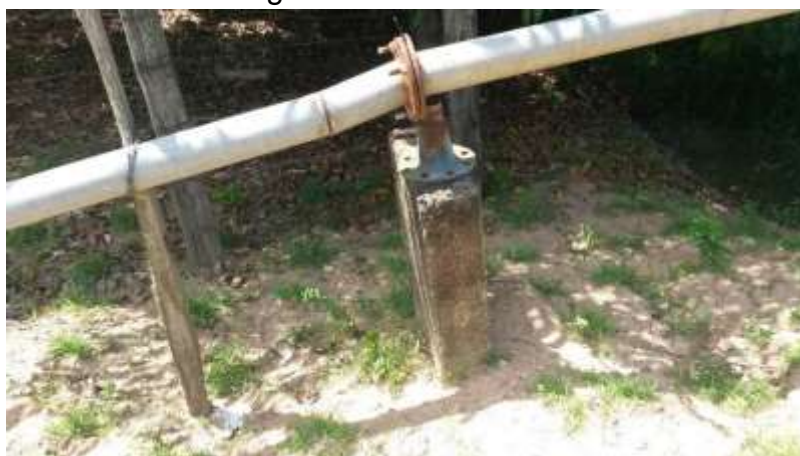
CONSTATAÇÃO C17: Ausência de fixação no bloco de apoio à Adutora da EEAB Governador Lacerda de Aguiar.

Não conformidade NC17 – Inciso III do Artigo 14 da Resolução nº 018, de 30/05/2018, “Deixar de cumprir as normas técnicas, os procedimentos e/ou requisitos estabelecidos em regramento vigente para a implantação de todas as infraestruturas necessárias para a adequada prestação de serviços de abastecimento de água e de esgotamento sanitário”.

Determinação D17: A Cesan deve cumprir as normas técnicas, os procedimentos e/ou requisitos estabelecidos em regramento vigente para a implantação de todas as infraestruturas necessárias para a adequada prestação de serviços de abastecimento de água.

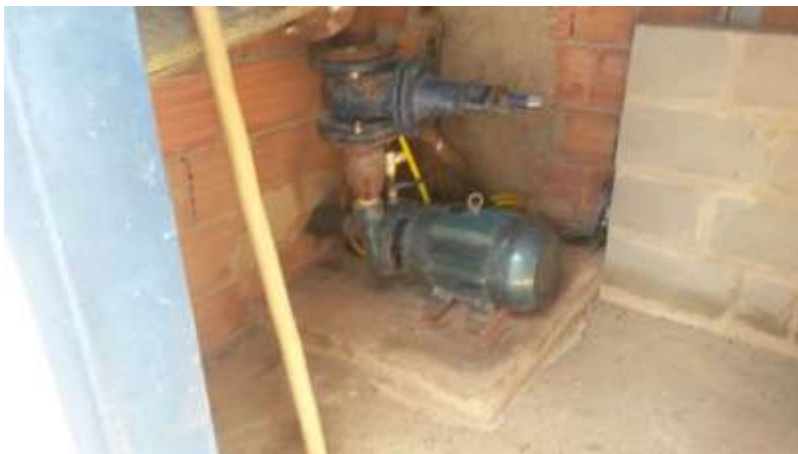
CONSTATAÇÃO C18: Ausência de bomba reserva na EEAB de Governador Lacerda de Aguiar.

Não conformidade NC18 – Item III do Artigo 14º da Resolução nº 018, de 30/05/2018. “Deixar de cumprir as normas técnicas, os procedimentos e/ou requisitos estabelecidos em regramento vigente para a implantação de todas as infraestruturas necessárias para a adequada prestação de serviços de abastecimento de água e de esgotamento sanitário”.

Determinação D18: A Cesan deve cumprir as normas técnicas, os procedimentos e/ou requisitos estabelecidos em regramento vigente para a implantação de todas as infraestruturas necessárias para a adequada prestação de serviços de abastecimento de

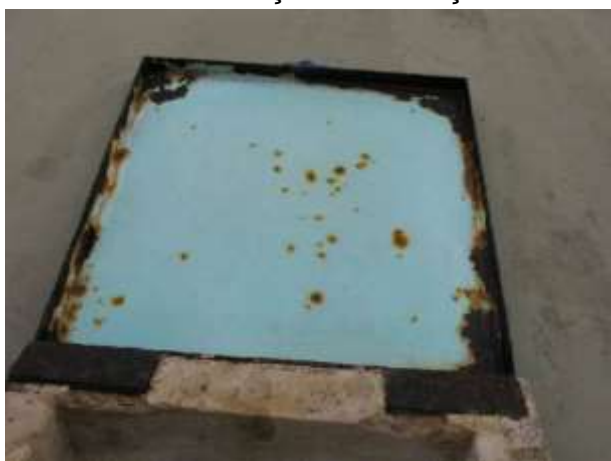
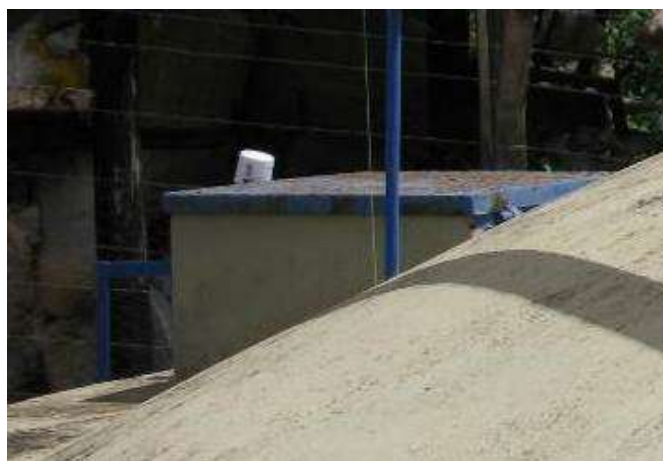
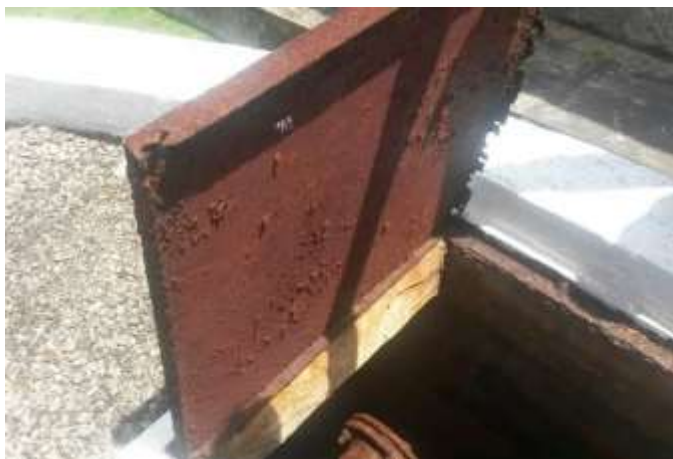
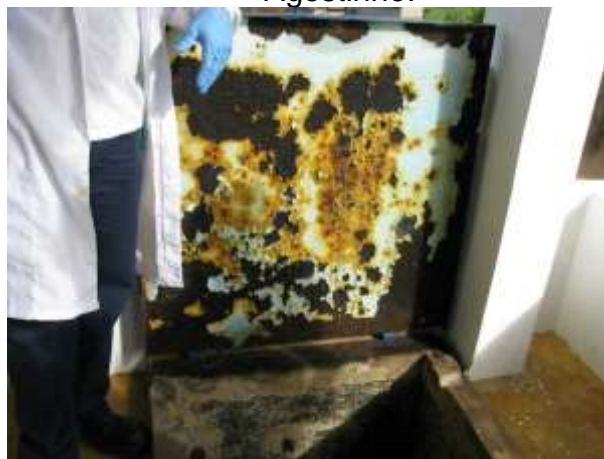
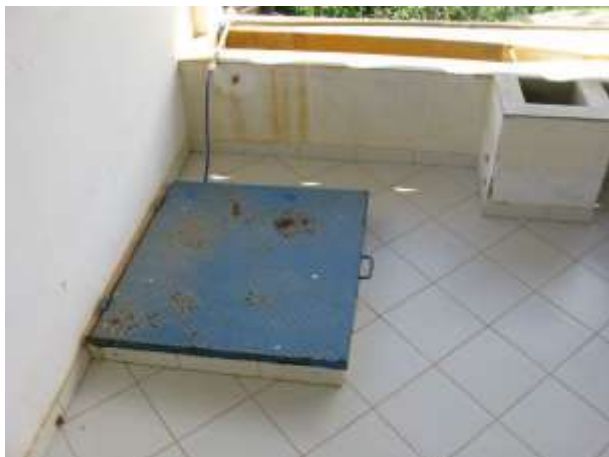
CONSTATAÇÃO C19: Tampas de inspeção dos Reservatórios de concreto de água tratada encontram-se enferrujadas nas ETA's Água Doce do Norte Sede, Santo Agostinho e Governador Lacerda de Aguiar. As tampas de inspeção dos tanques de contato das ETA's Sede e Santo Agostinho também necessitam de manutenção/substituição.

Não conformidade NC19 – Inciso IV do Artigo 14 da Resolução nº 018, de 30/05/2018, “Deixar de realizar operação e manutenção adequada das unidades integrantes dos sistemas de abastecimento de água e/ou esgotamento sanitário, de acordo com as exigências dos regramentos vigentes”.

Determinação D19: A Cesan deve realizar operação e manutenção adequada das unidades integrantes dos sistemas de abastecimento de água, de acordo com as exigências dos regramentos vigentes.

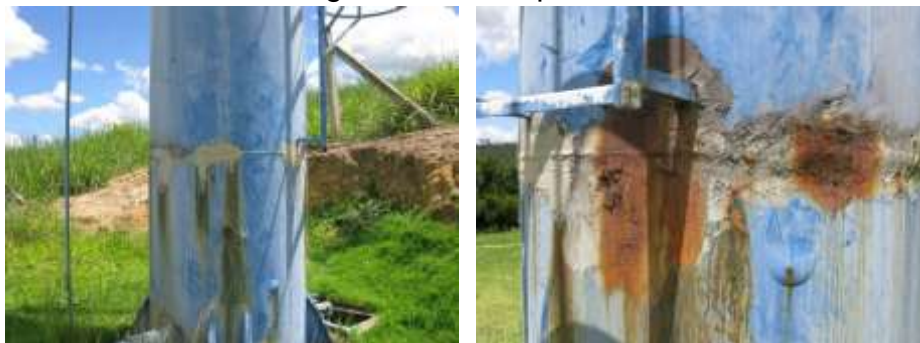
CONSTATAÇÃO C20: Paredes do Reservatório Elevado de lavagem dos filtros da ETA Governador Lacerda de Aguiar tomadas pela corrosão.

Não conformidade NC20 – Inciso IV do Artigo 14 da Resolução nº 018, de 30/05/2018, “Deixar de realizar operação e manutenção adequada das unidades integrantes dos sistemas de abastecimento de água e/ou esgotamento sanitário, de acordo com as exigências dos regramentos vigentes”.

Determinação D20: A Cesan deve realizar operação e manutenção adequada das unidades integrantes dos sistemas de abastecimento de água, de acordo com as exigências dos regramentos vigentes.

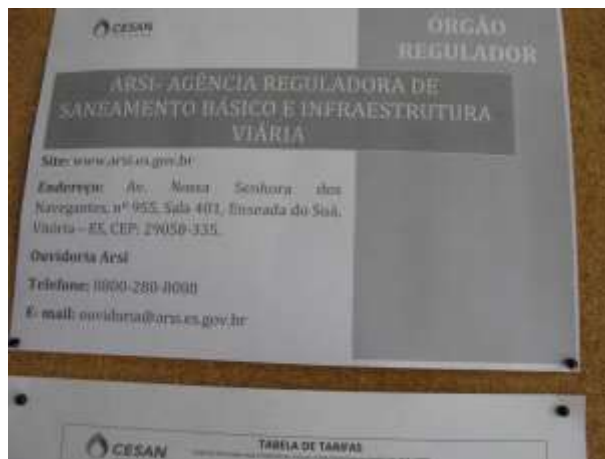
CONSTATAÇÃO C22: Identificação incorreta do órgão regulador à mostra no escritório de atendimento: Endereço do sítio eletrônico e de e-mail da Ouvidoria desatualizados (Observar recomendação (R1)).

Figura 31 - Identificação do órgão regulador desatualizado.

Recomendação (R1) – Recomenda-se que a Cesan adeque o endereço do sítio eletrônico e de e-mail da Ouvidoria da ARSP no escritório de atendimento.
