AGÊNCIA DE REGULAÇÃO DE SERVIÇOS
PÚBLICOS DO ESPÍRITO SANTO

RELATÓRIO DE FISCALIZAÇÃO RF/DS/GSB/021/2020

Município: Águia Branca
Assunto: Fiscalização do Sistema de Abastecimento
de Água (Bloco 3)

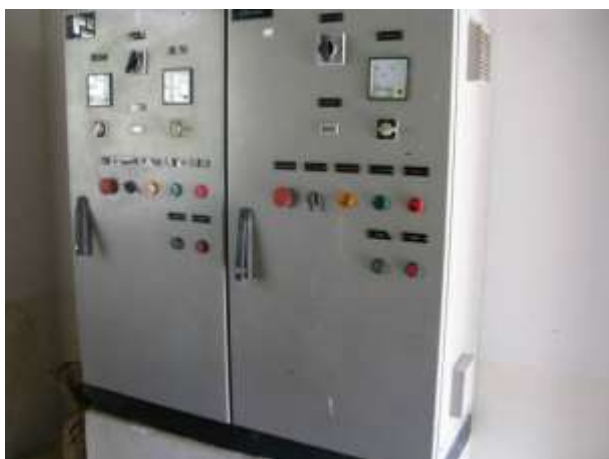
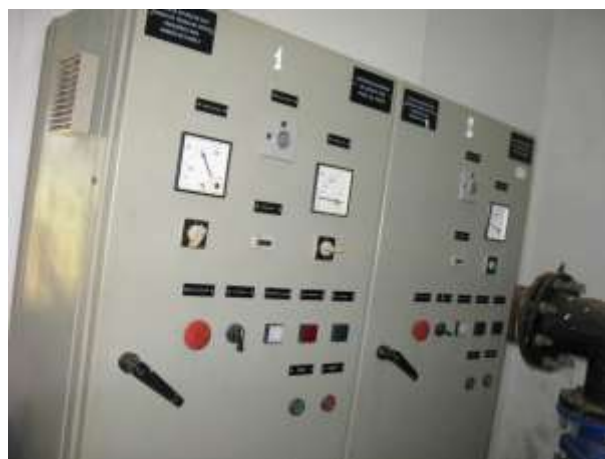
CONSTATAÇÃO C1: Ausência de sinalização de Risco de Choque Elétrico no painel de comando / quadro de força da Estação Elevatória de Água Bruta (EEAB) de Água Branca e no quadro elétrico da EEAT localizada na área da ETA de Água Branca.

Figura 1 - EEAB de Água Branca.

Figura 2 - EEAT localizada na área da ETA de Água Branca.

Não conformidade NC1: Artigo 11, inciso VI, Resolução ARSP 018/2018, “Deixar de prover as áreas de risco das instalações com sinalização de risco e/ou avisos de advertência de forma adequada à visualização de terceiros”.

Determinação D1: A Cesan deve prover as áreas de risco das instalações com sinalização de risco e/ou avisos de advertência de forma adequada à visualização de terceiros.

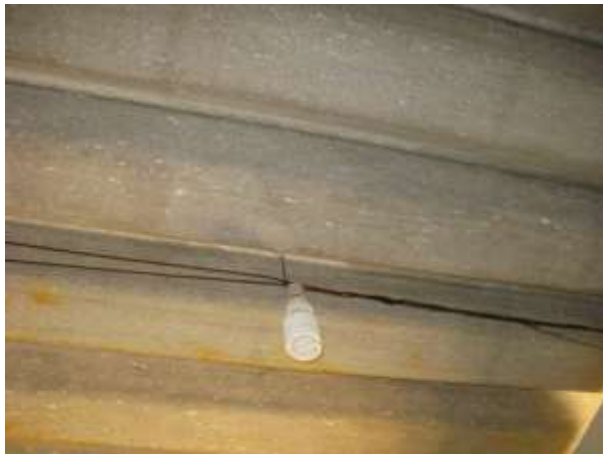
Figura 3 - EEAB de Águia Branca.

CONSTATAÇÃO C2: Falta iluminação da EEAB de Águia Branca.

Não conformidade NC2: Artigo 14, inciso III, da Resolução ARSP 018/2018. Deixar de cumprir as normas técnicas, os procedimentos e/ou requisitos estabelecidos em regramento vigente para a implantação de todas as infraestruturas necessárias para a adequada prestação de serviços de abastecimento de água e de esgotamento sanitário.

Determinação D2: A Cesan deve cumprir as normas técnicas, os procedimentos e/ou requisitos estabelecidos em regramento vigente para a implantação de todas as infraestruturas necessárias para a adequada prestação de serviços de abastecimento de água.

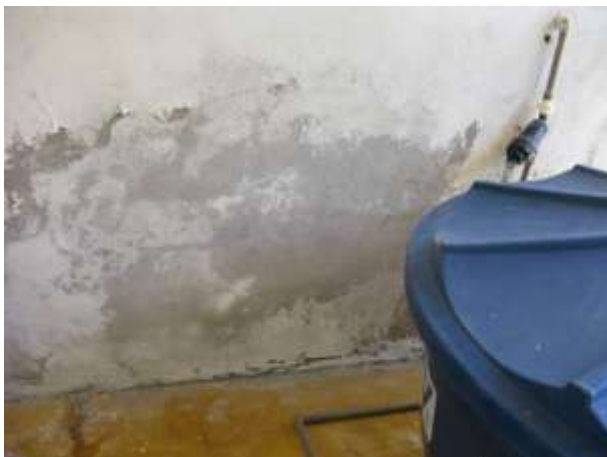
CONSTATAÇÃO C3: Paredes, teto e piso internos da ETA de Águia Branca encontram-se danificadas necessitando de manutenção: Parede lateral à Salmoura, Piso do nível superior da ETA, próximo ao degrau de entrada das unidades de tratamento, Parede e teto do pavimento inferior à ETA. – Área de depósito de produtos químicos e Teto do pavimento inferior à ETA – Compartimento de extravasão dos filtros.

Figura 4 - Parede lateral à Salmoura.

Não conformidade NC3: Artigo 14, inciso IV, da Resolução ARSP 018/2018. Deixar de realizar operação e manutenção adequada das unidades integrantes dos sistemas de abastecimento de água e/ou esgotamento sanitário, de acordo com as exigências dos regramentos vigentes.

Determinação D3: A Cesan deve realizar operação e manutenção adequada das unidades integrantes dos sistemas de abastecimento de água, de acordo com as exigências dos regramentos vigentes.

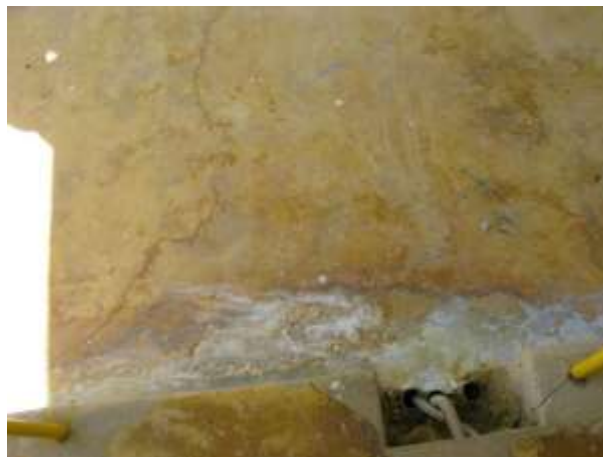
Figura 5 - Piso do nível superior da ETA.

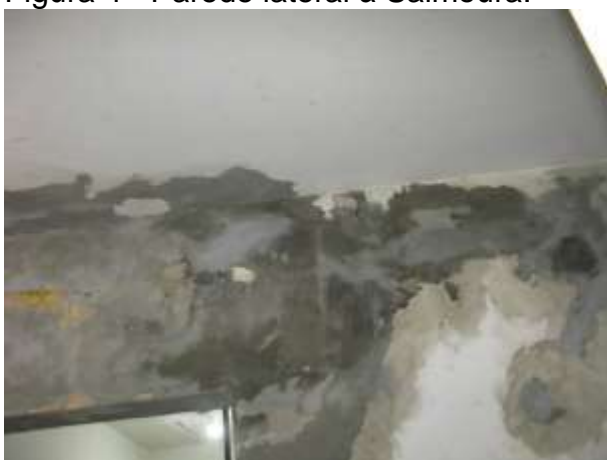
Figura 6 - Parede e teto do pavimento inferior à ETA. – Área de depósito de produtos químicos.

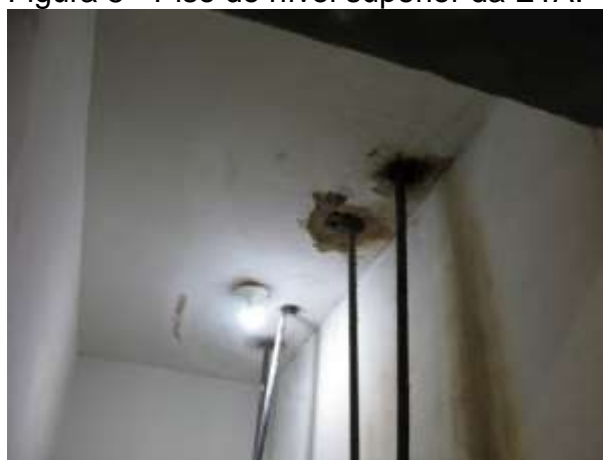
Figura 7 - Teto do pavimento inferior à ETA – Compartimento de extravasão dos filtros.

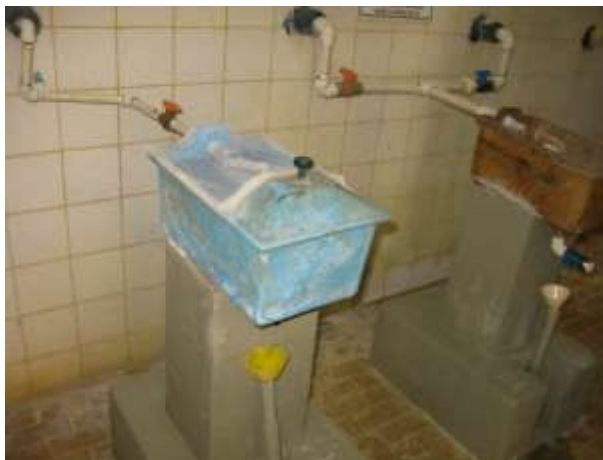
CONSTATAÇÃO C4: Falta identificação dos produtos químicos nos recipientes dosadores na ETA Água Branca.

Figura 8 - Recipientes dosadores sem identificação.

Não conformidade NC4 – Artigo 11, inciso V da Resolução nº 18/2018. “Deixar de identificar as unidades operacionais e instalações pertencentes ao sistema de abastecimento de água e esgotamento sanitário, inclusive quanto ao horário de funcionamento dos postos de atendimento ao usuário”.

Determinação D4: A Cesan deve identificar as unidades operacionais e instalações pertencentes ao sistema de abastecimento de água, inclusive quanto ao horário de funcionamento dos postos de atendimento ao usuário.

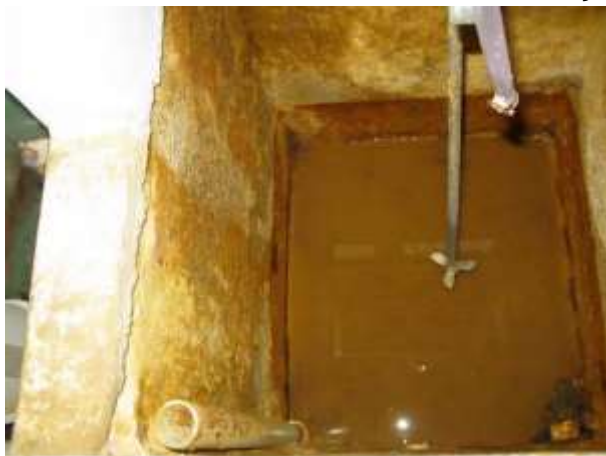
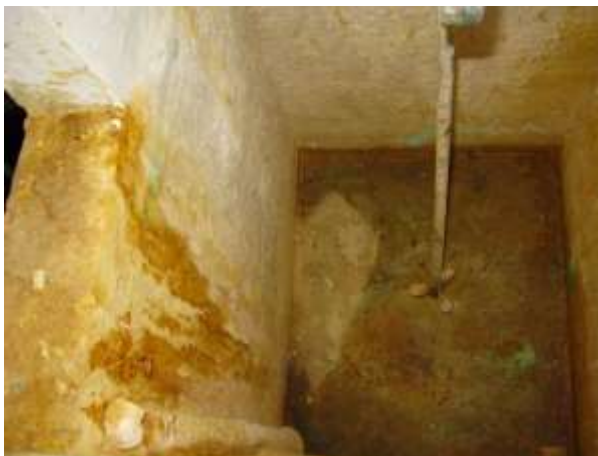
CONSTATAÇÃO C5: Unidades misturadoras dos produtos químicos apresentam sinais de corrosão, demandando manutenção.

Figura 9 - Interior do tanque 1.

Figura 10 - Interior do tanque 3.

Não conformidade NC5: Artigo 14, inciso IV, da Resolução ARSP 018/2018. Deixar de realizar operação e manutenção adequada das unidades integrantes dos sistemas de abastecimento de água e/ou esgotamento sanitário, de acordo com as exigências dos regramentos vigentes.

Determinação D5: A Cesan deve realizar operação e manutenção adequada das unidades integrantes dos sistemas de abastecimento de água, de acordo com as exigências dos regramentos vigentes.

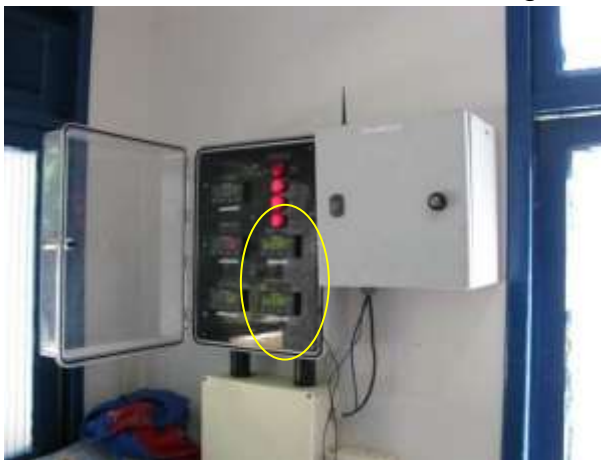
CONSTATAÇÃO C6: Ausência de sinal das vazões de distribuição no painel de controle interno para monitoramento de dados da ETA de Águia Branca.

Figura 11 - Ausência de sinal das vazões.

Não conformidade NC6: Artigo 14, inciso IV, da Resolução ARSP 018/2018. Deixar de realizar operação e manutenção adequada das unidades integrantes dos sistemas de abastecimento de água e/ou esgotamento sanitário, de acordo com as exigências dos regramentos vigentes.

Determinação D6: A Cesan deve realizar operação e manutenção adequada das unidades integrantes dos sistemas de abastecimento de água, de acordo com as exigências dos regramentos vigentes.

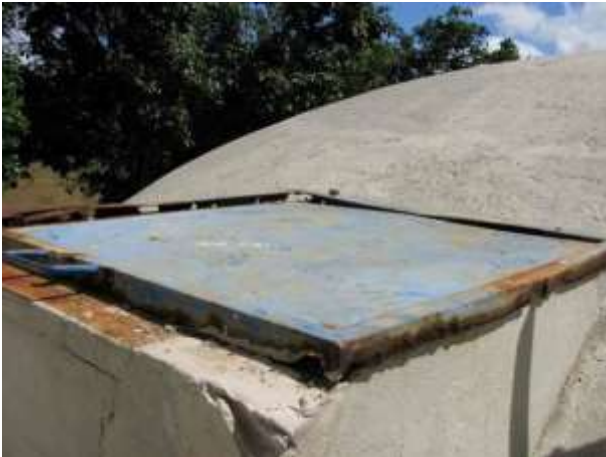
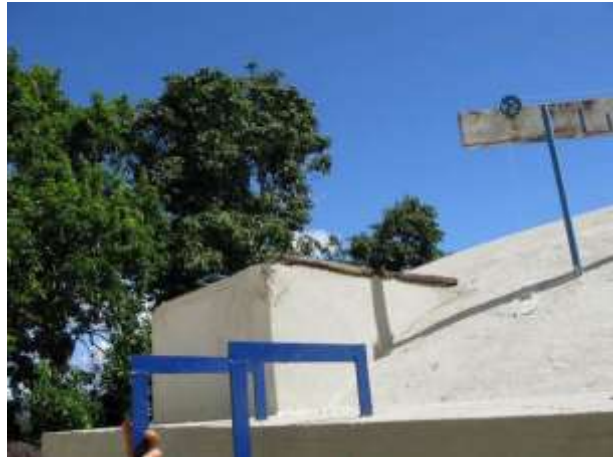
CONSTATAÇÃO C7: Tampas de inspeção do Reservatório antigo de água tratada (150m³ localizado na área da ETA), da caixa de passagem próxima ao Reservatório antigo localizada na área da ETA (que contém medidor eletrônico), da caixa de passagem próxima à Estação Elevatória de Água Tratada (localizada na área da ETA) e do reservatório novo do bairro João Paulo II, demandando manutenção.

Figura 12 - Reservatório Localizado na ETA.

Figura 13 - Reservatório localizado na ETA.

Não conformidade NC7: Artigo 14, inciso IV, da Resolução ARSP 018/2018. Deixar de realizar operação e manutenção adequada das unidades integrantes dos sistemas de abastecimento de água e/ou esgotamento sanitário, de acordo com as exigências dos regramentos vigentes.

Determinação D7: A Cesan deve realizar operação e manutenção adequada das unidades integrantes dos sistemas de abastecimento de água, de acordo com as exigências dos regramentos vigentes.

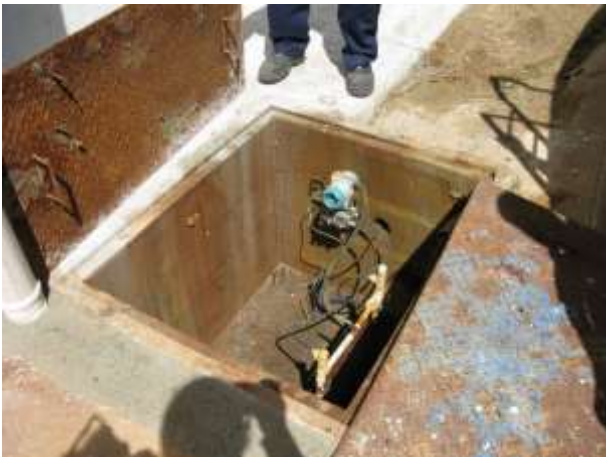
Figura 14 - Caixa que contém o medidor eletrônico.

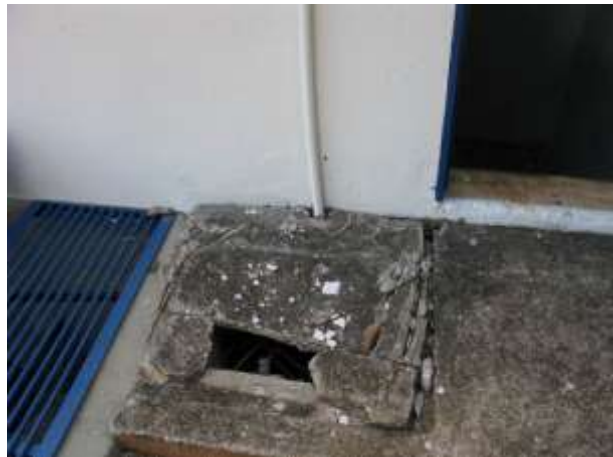
Figura 15 - Tampa de inspeção próxima à EEAT.

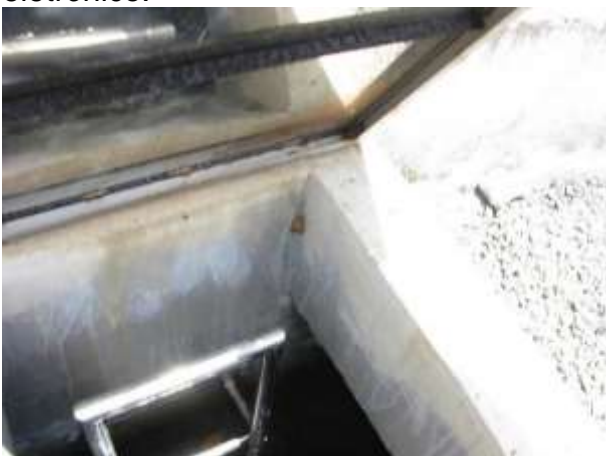
Figura 16 - Reservatório novo do bairro João Paulo II.

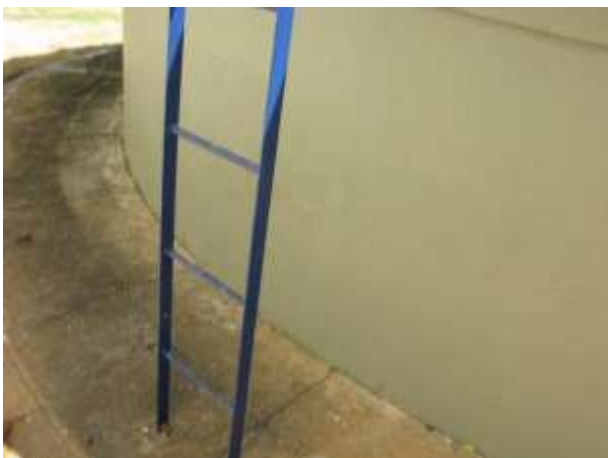
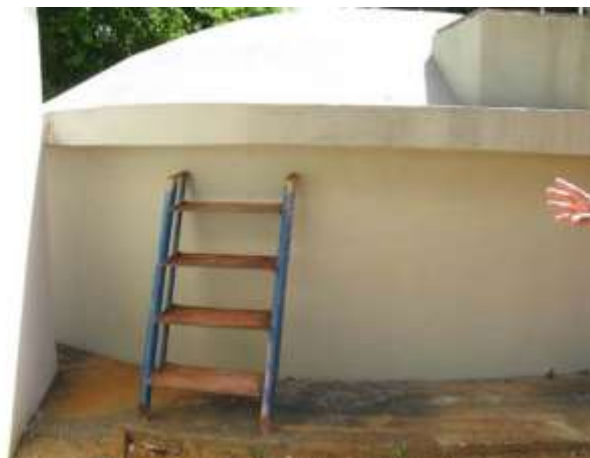
CONSTATAÇÃO C8: Necessidade de manutenção das escadas de acessos aos reservatórios de Água Tratada da ETA Água Branca (150m³), sinais de corrosão e bases soltas, e na escada de acesso do Reservatório antigo do bairro João Paulo II.

Figura 17 - Reservatório da ETA Água Branca.

Figura 18 - Reservatório da ETA Água Branca.

Não conformidade NC8: Artigo 14, inciso III, da Resolução ARSP 018/2018. Deixar de cumprir as normas técnicas, os procedimentos e/ou requisitos estabelecidos em regramento vigente para a implantação de todas as infraestruturas necessárias para a adequada prestação de serviços de abastecimento de água e de esgotamento sanitário.

Determinação D8: A Cesan deve cumprir as normas técnicas, os procedimentos e/ou requisitos estabelecidos em regramento vigente para a implantação de todas as infraestruturas necessárias para a adequada prestação de serviços de abastecimento de água.

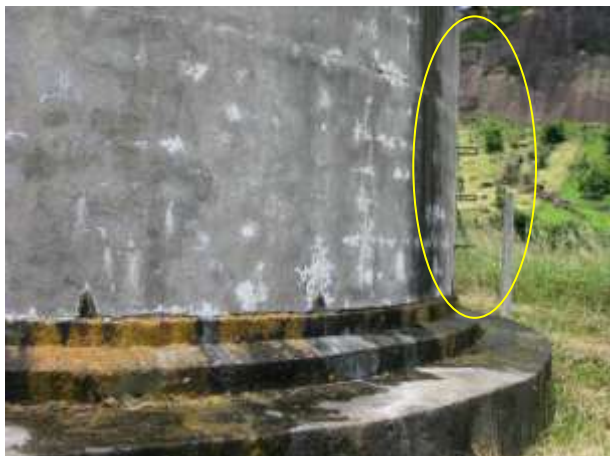
Figura 19 - Reservatório antigo do bairro João Paulo II.

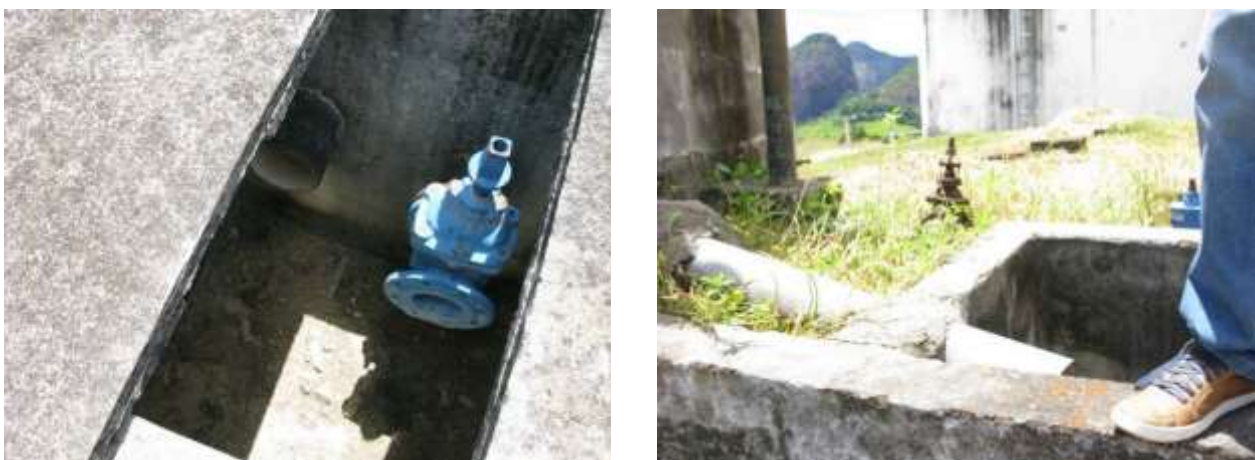
CONSTATAÇÃO C9: Faltam tampas nas caixas de inspeção na área interna cercada dos reservatórios do bairro João Paulo II.

Figura 20 – Ausência de tampas.

Não conformidade NC9: Artigo 14, inciso IV, da Resolução ARSP 018/2018. Deixar de realizar operação e manutenção adequada das unidades integrantes dos sistemas de abastecimento de água e/ou esgotamento sanitário, de acordo com as exigências dos regramentos vigentes.

Determinação D9: A Cesan deve realizar operação e manutenção adequada das unidades integrantes dos sistemas de abastecimento de água, de acordo com as exigências dos regramentos vigentes.

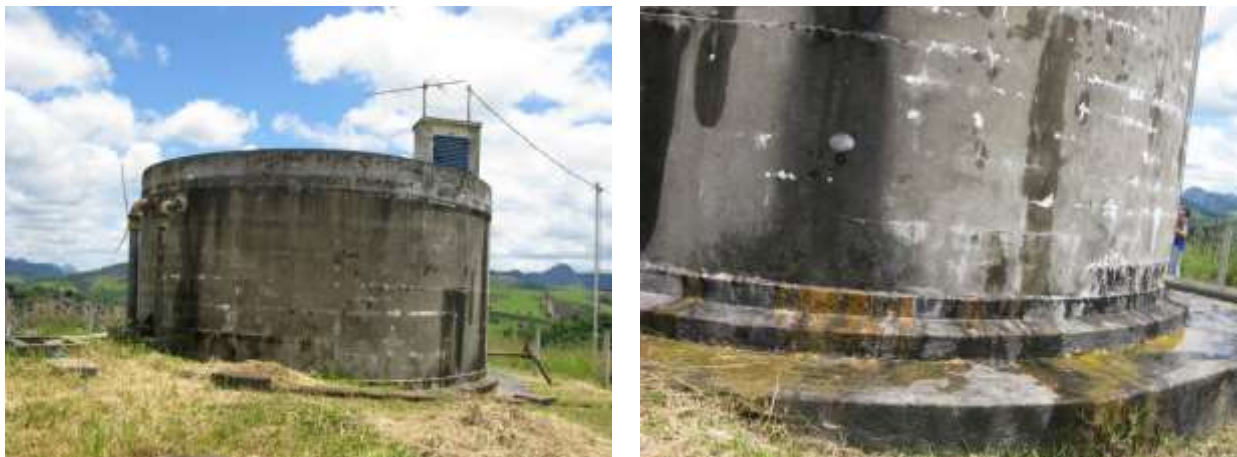
CONSTATAÇÃO C10: Infiltrações nas paredes do Reservatório antigo do bairro João Paulo II.

Figura 21 - Infiltrações nas paredes do Reservatório do bairro João Paulo II.

Não conformidade NC10: Artigo 14, inciso IV, da Resolução ARSP 018/2018. Deixar de realizar operação e manutenção adequada das unidades integrantes dos sistemas de abastecimento de água e/ou esgotamento sanitário, de acordo com as exigências dos regramentos vigentes.

Determinação D10: A Cesan deve realizar operação e manutenção adequada das unidades integrantes dos sistemas de abastecimento de água, de acordo com as exigências dos regramentos vigentes.

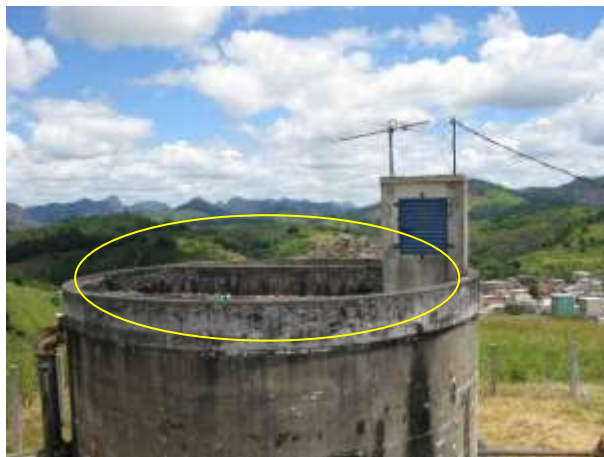
Figura 22 - Reservatório do bairro João Paulo II.

CONSTATAÇÃO C11: Armaduras expostas no vigamento superior do Reservatório antigo do bairro João Paulo II.

Não conformidade NC11: Artigo 14, inciso IV, da Resolução ARSP 018/2018. Deixar de realizar operação e manutenção adequada das unidades integrantes dos sistemas de abastecimento de água e/ou esgotamento sanitário, de acordo com as exigências dos regramentos vigentes.

Determinação D11: A Cesan deve realizar operação e manutenção adequada das unidades integrantes dos sistemas de abastecimento de água, de acordo com as exigências dos regramentos vigentes.

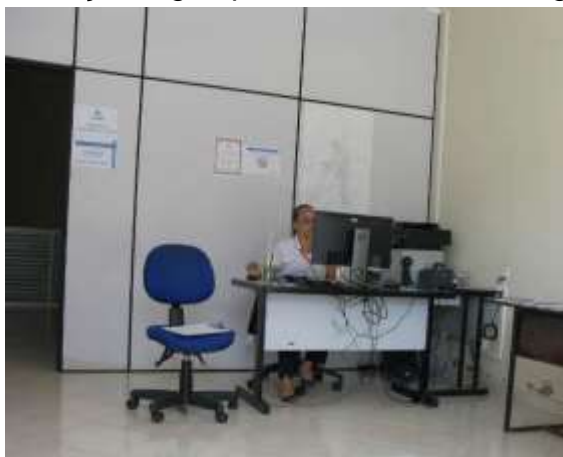
Figura 23 - Escritório de atendimento ao público.

CONSTATAÇÃO C13: O escritório de atendimento ao público não está dotado de instalações que ofereçam água para os usuários em Água Branca.

Não conformidade NC13: Artigo 13, inciso II, da Resolução ARSP 018/2018. Não dispor de estrutura e recursos humanos adequados para atendimento aos usuários, nas formas e condições do regramento vigente.

Determinação D13: A Cesan deve dispor de estrutura e recursos humanos adequados para atendimento aos usuários, nas formas e condições do regramento vigente.

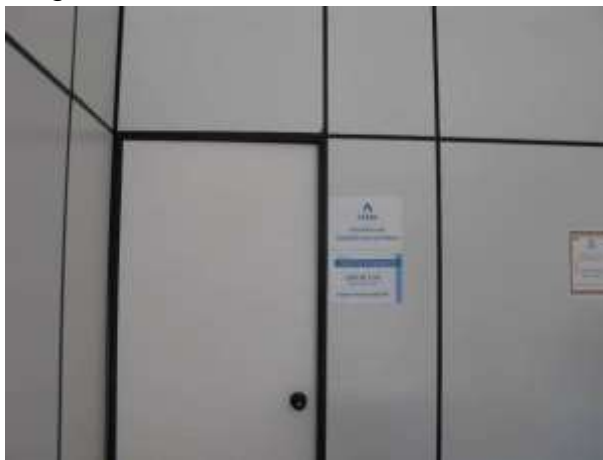
Figura 24 - Escritório de atendimento ao público.

CONSTATAÇÃO C14: Ausência de oferta de banheiro para o usuário no escritório de atendimento de Água Branca.

Não conformidade NC14: Artigo 13, inciso II, da Resolução ARSP 018/2018. Não dispor de estrutura e recursos humanos adequados para atendimento aos usuários, nas formas e condições do regramento vigente.

Determinação D14: A Cesan deve dispor de estrutura e recursos humanos adequados para atendimento aos usuários, nas formas e condições do regramento vigente.

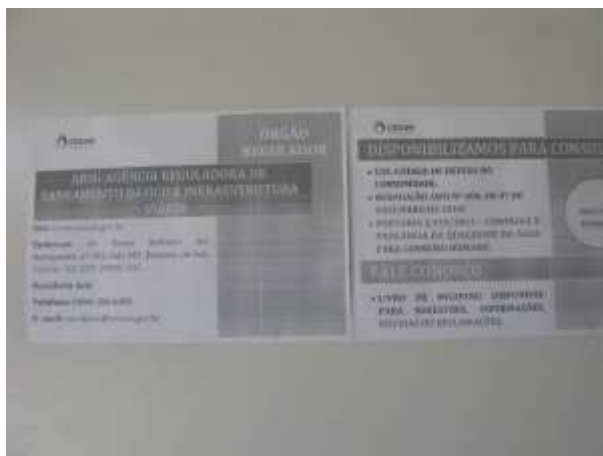
CONSTATAÇÃO C15: Encontram-se desatualizadas no escritório de atendimento: Placa de identificação do órgão regulador (a existente é da antiga ARSI e não ARSP), bem como informações sobre site da ARSP e endereço de e-mail da Ouvidoria (Observar recomendação (R1)).

Figura 25 - Identificação do órgão regulador desatualizados.

Recomendação (R1) – Recomenda-se que a Cesan adeque a identificação do órgão regulador, o site da ARSP e e-mail da Ouvidoria da agência no escritório de atendimento de Águia Branca.

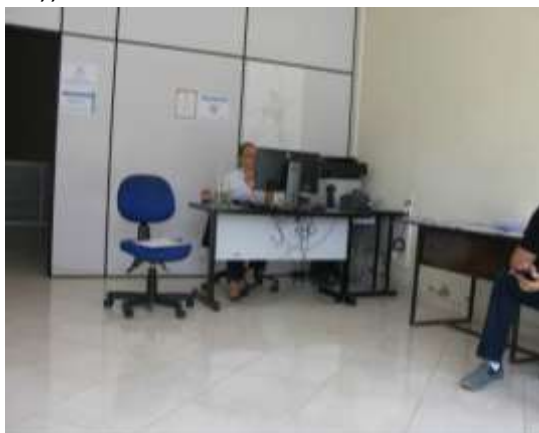
Figura 26 - Escritório de atendimento ao público.

CONSTATAÇÃO C16: Ausência de tabela de preços de serviços e tarifas para informação dos usuários no escritório de atendimento de Águia Branca. (Observar recomendação (R2)).

Recomendação (R2) – Recomenda-se que a Cesan disponibilize as tabelas de preços de serviços e tarifas para informação dos usuários no escritório de atendimento de Águia Branca.
