**AGÊNCIA REGULADORA DE SANEAMENTO BÁSICO E INFRAESTRUTURA
VIÁRIA – ARSI
DIRETORIA TÉCNICA – DT
GERÊNCIA DE REGULAÇÃO DO SANEAMENTO BÁSICO E INFRAESTRUTURA
VIÁRIA– DT/GSI**

PARECER TÉCNICO – PT/DT/GSI/SAN Nº 031/2016

ASSUNTO: Análise das respostas da CESAN frente ao OF/ARSI/DG/Nº050/2016 referente ao Sistema de Esgotamento Sanitário de Serra Sede e Jardim Carapina – Serra, enviadas à ARSI por meio do Ofício nº D-MA/002/025/2016.

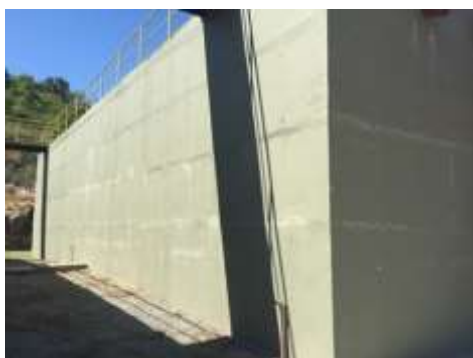
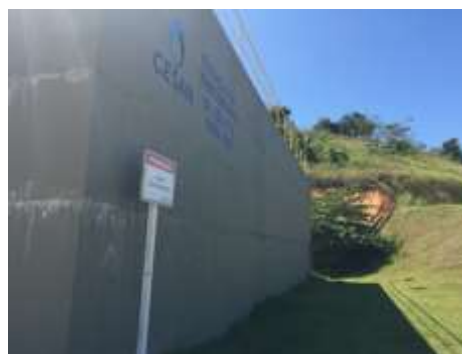
C11. Na estrutura que comporta os biofiltros areados e os decantadores da ETE Serra Sede constatamos a existência de infiltrações.

Resposta da Cesan (OF/ARSI/DG/Nº050/2016): O reparo da infiltração do Biofiltro da ETE Serra Sede foi realizado. Abaixo estão imagens do local.

Análise Arsi (OF/ARSI/DG/Nº050/2016): Observamos que as imagens apresentadas pela concessionária se referem aos reatores UASB, desta forma não ficou comprovado que a constatação 11 foi solucionada. Recomendo que a concessionária seja notificada a comprovar, através de proposta técnica com cronograma ou relatório fotográfico, se a melhoria na estrutura que comporta os biofiltros e os decantadores da ETE Serra Sede foi realizada. Na folha 18 verso, figura 44, ficou evidenciada a presença da infiltração na estrutura mencionada na constatação 11.

Com relação as constatações C11 e C16, sugiro que a diretoria colegiada solicite à concessionária uma proposta técnica (com cronograma), tendo em vista que as imagens apresentadas pela concessionária no plano de ação (C11) referem-se aos reatores UASB e não aos biofiltros aerados e decantadores. Já a resposta referente a constatação C16 apresentou pendências com relação aos itens: presença de vegetação no talude interno de proteção da lagoa, presença de sobrenadante em áreas preferenciais e talude exposto na área externa.

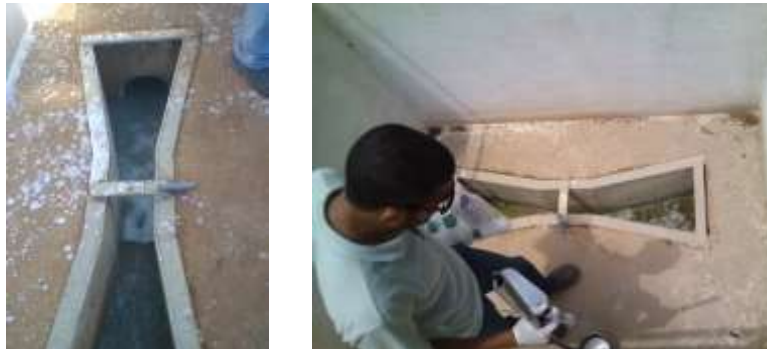
C16. Na lagoa facultativa da ETE Jardim Carapina há presença de vegetação no talude interno de proteção da lagoa, presença de sobrenadante em áreas preferenciais, talude exposto na área externa e excesso de espuma em um dos pontos intermediários.

Por meio das imagens abaixo é possível observar que no ponto de saída do efluente tratado da ETE Jardim Carapina, não há presença significativa de espuma.

Análise Arsi (OF/ARSI/DG/Nº050/2016): Após análise à justificativa apresentada pela concessionária, observamos que foi abordado, somente, a questão da presença de espumas no ponto de saída do efluente da ETE Jardim Carapina, ficando evidenciado que a presença de espuma não é significativa (Fotos acima). Desta forma a concessionária deverá apresentar proposta técnica com cronograma para solução dos demais itens constantes na constatação 16, são eles:

- Presença de vegetação no talude interno de proteção da lagoa;
- Presença de sobrenadante em áreas preferenciais;
- Talude exposto na área externa.
