RELATÓRIO DE FISCALIZAÇÃO

RF/DS/GSB/075/2022

Município: Bom Jesus do Norte

Assunto: Fiscalização do Sistema de Abastecimento de Água (Bloco 3)

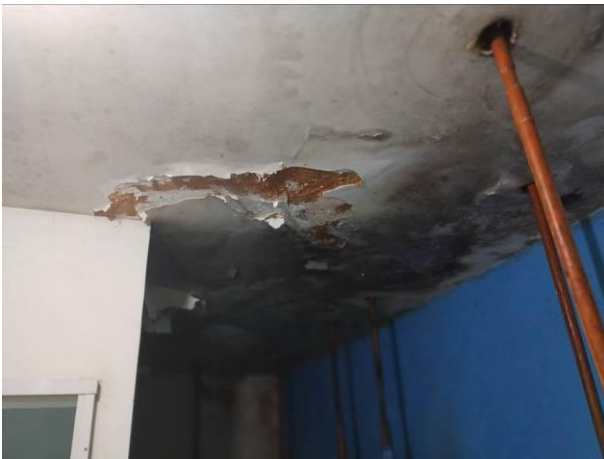
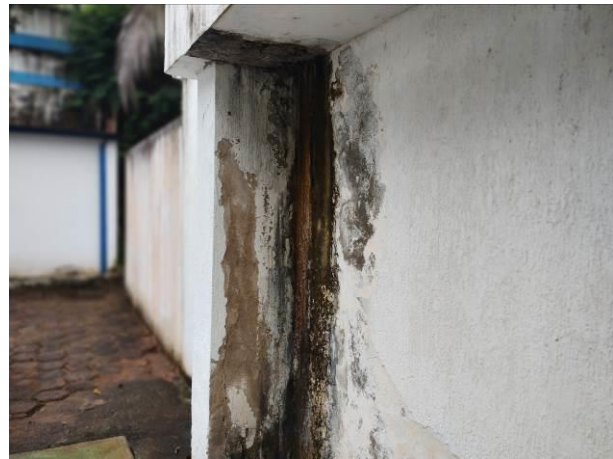
CONSTATAÇÃO C1: Necessidade de manutenção na seguintes unidades operacionais do S.A.A. de Bom Jesus do Norte: teto do local em que está instalada a EEAT 01 da ETA, unidade de tratamento (infiltrações) e sala de dosagem de produtos químicos (instalação de tanque de contenção)

Figura 1 - ETA.

Figura 2 - ETA.

Não conformidade NC1 – Inciso IV do Artigo 14º da Resolução nº 018, de 30/05/2018. Deixar de realizar operação e manutenção adequada das unidades integrantes dos

Determinação D1: A CESAN deve realizar operação e manutenção adequada das unidades integrantes dos sistemas de abastecimento de água, de acordo com as exigências dos regramentos vigentes.

Prazo para atendimento: 180 dias.

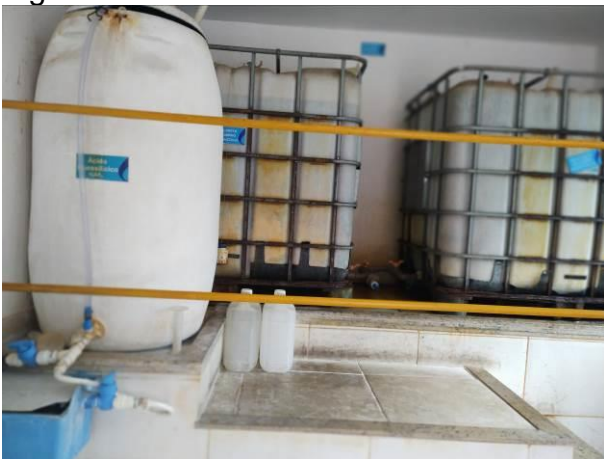
Figura 3 - Produtos químicos.

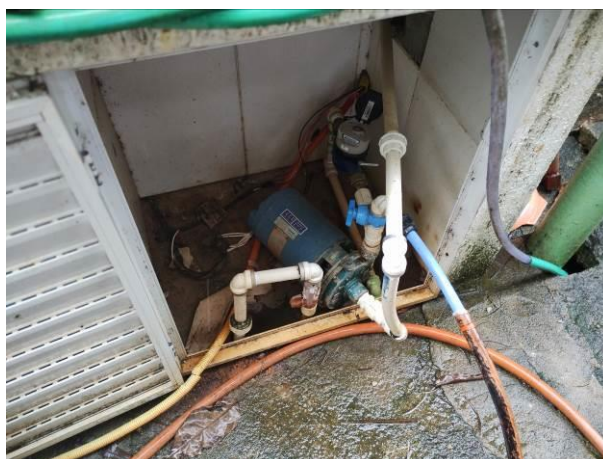
CONSTATAÇÃO C2: Ausência de bomba reserva instalada nas seguintes unidades operacionais do SAA de Bom Jesus do Norte: EEAT 02 da ETA.

Figura 4 - EEAT 02.

Não conformidade NC2 – Inciso III do Artigo 14 da Resolução nº 018, de 30/05/2018. Deixar de cumprir as normas técnicas, os procedimentos e/ou requisitos estabelecidos em regramento vigente para a implantação de todas as infraestruturas necessárias para a adequada prestação de serviços de abastecimento de água e de esgotamento sanitário.

Determinação D2: A CESAN deve cumprir as normas técnicas, os procedimentos e/ou requisitos estabelecidos em regramento vigente para a implantação de todas as infraestruturas necessárias para a adequada prestação de serviços de abastecimento de água.

Prazo para atendimento: 120 dias.

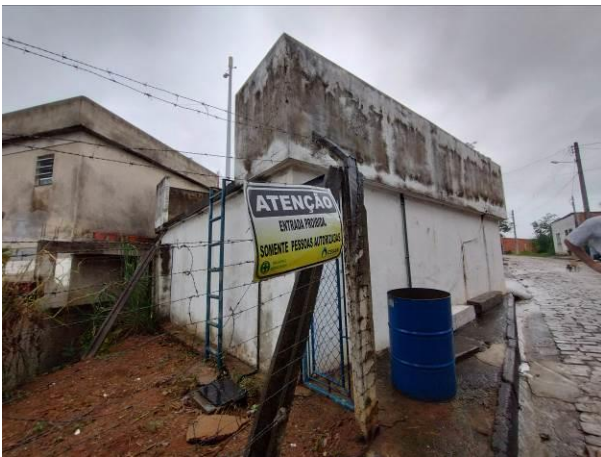
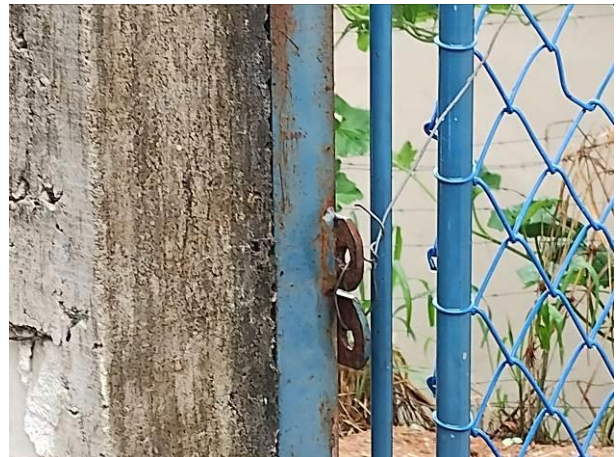
CONSTATAÇÃO C3: Melhoria no isolamento das seguintes unidades operacionais do SAA de Bom Jesus do Norte: RAT Elevado.

Figura 5 - RAT.

Figura 6 - RAT.

Não conformidade NC3 – Inciso VII do Artigo 11 da Resolução nº 018, de 30/05/2018. Deixar de prover as áreas de risco com estruturas e equipamentos de segurança que possam evitar a ocorrência de acidentes e o acesso de terceiros a área física das unidades operacionais.

Determinação D3: A CESAN deve prover as áreas de risco com estruturas e equipamentos de segurança que possam evitar a ocorrência de acidentes e o acesso de

terceiros a área física das unidades operacionais.

Prazo para atendimento: 90 dias.
