RELATÓRIO DE FISCALIZAÇÃO RF/DS/GSB/053/2020

Município: Brejetuba

**Assunto: Fiscalização do Sistema de Abastecimento
de Água (Bloco 3)**

**GERÊNCIA DE SANEAMENTO BÁSICO: GSB
DIRETORIA DE SANEAMENTO BÁSICO E INFRAESTRUTURA VIÁRIA: DS**

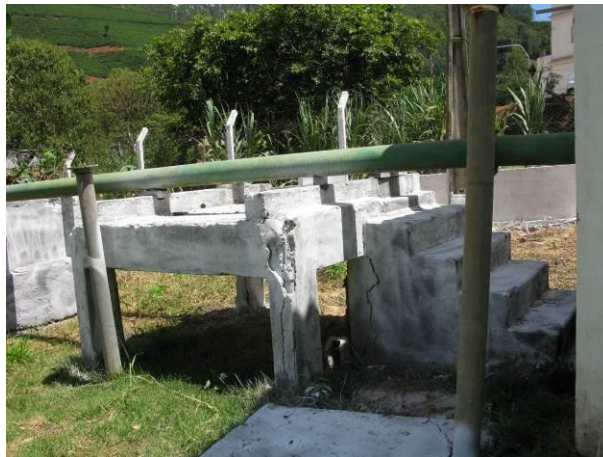
Figura 1 - EEAB de Brejetuba.

CONSTATAÇÃO C1: Presença de trincas e armaduras expostas na escada de acesso ao bloco de apoio da tubulação de sucção na captação da EEAB de Brejetuba, bem como no próprio bloco.

Não conformidade NC1 – Artigo 14, inciso IV, da Resolução ARSP 018 de 30/05/2018. Deixar de realizar operação e manutenção adequada das unidades integrantes dos sistemas de abastecimento de água e/ou esgotamento sanitário, de acordo com as exigências dos regramentos vigentes.

Determinação D1: A cesan deve realizar operação e manutenção adequada das unidades integrantes dos sistemas de abastecimento de água, de acordo com as exigências dos regramentos vigentes.

Prazo para atendimento: 120 dias

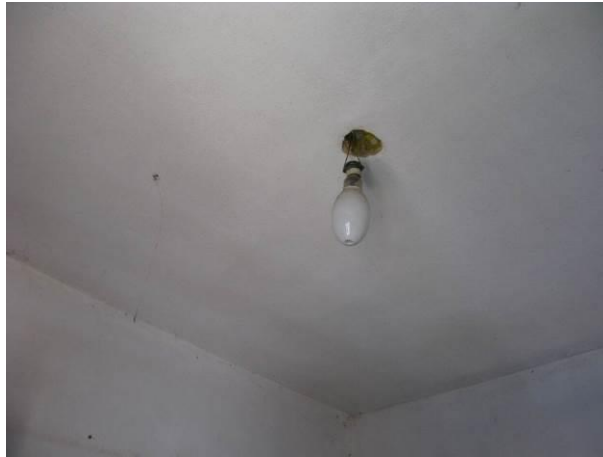
Figura 2 - EEAB de Brejetuba.

CONSTATAÇÃO C2: Falta iluminação na EEAB da Captação de Brejetuba.

Não conformidade NC2 – Artigo 14, inciso III, da Resolução ARSP 018 de. 30/05/2018. Deixar de cumprir as normas técnicas, os procedimentos e/ou requisitos estabelecidos em regramento vigente para a implantação de todas as infraestruturas necessárias para a adequada prestação de serviços de abastecimento de água e de esgotamento sanitário.

Determinação D2: A Cesan deve cumprir as normas técnicas, os procedimentos e/ou requisitos estabelecidos em regramento vigente para a implantação de todas as infraestruturas necessárias para a adequada prestação de serviços de abastecimento de água;

Prazo para atendimento: 60 dias.

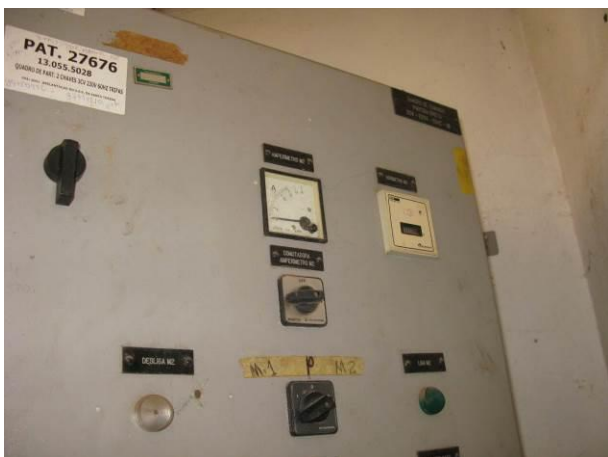
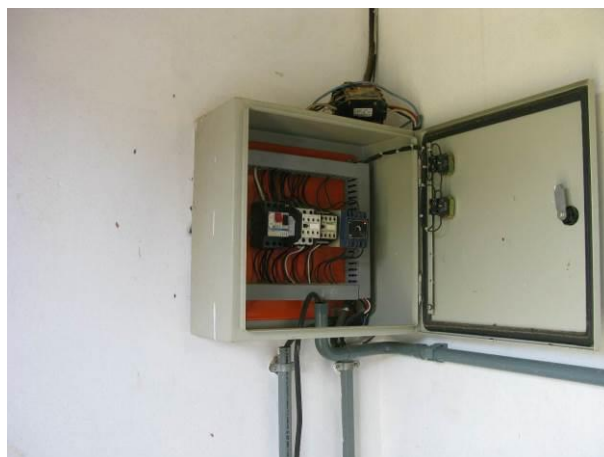
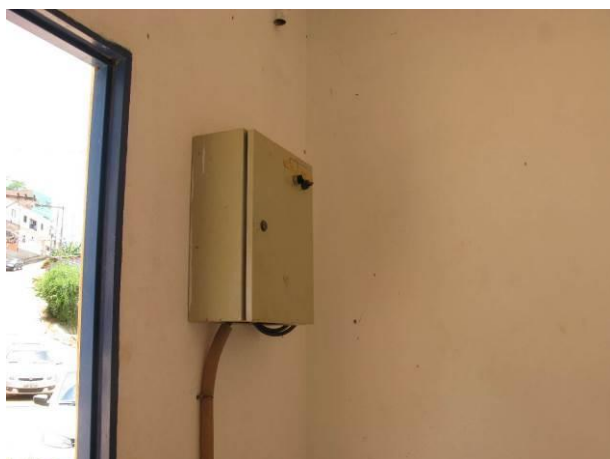
CONSTATAÇÃO C3: Ausência de sinalização de risco de choque no painel de comando da EEAB de Brejetuba, EEAT localizada no interior da ETA de Brejetuba e EEAT Bairro Nobre.

Figura 3 - EEAB de Brejetuba.

Figura 4 - EEAT localizada no interior da ETA de Brejetuba.

Figura 5 - EEAT Bairro Nobre.

Não conformidade NC3 – Inciso VI do Artigo 11º da Resolução nº 018, de 30/05/2018, “Deixar de prover as áreas de risco das instalações com sinalização de risco e/ou avisos de advertência de forma adequada à visualização de terceiros”.

Determinação D3: A CESAN deve prover as áreas de risco das instalações com sinalização de risco e/ou avisos de advertência de forma adequada à visualização de terceiros.

Prazo para atendimento: 90 dias.

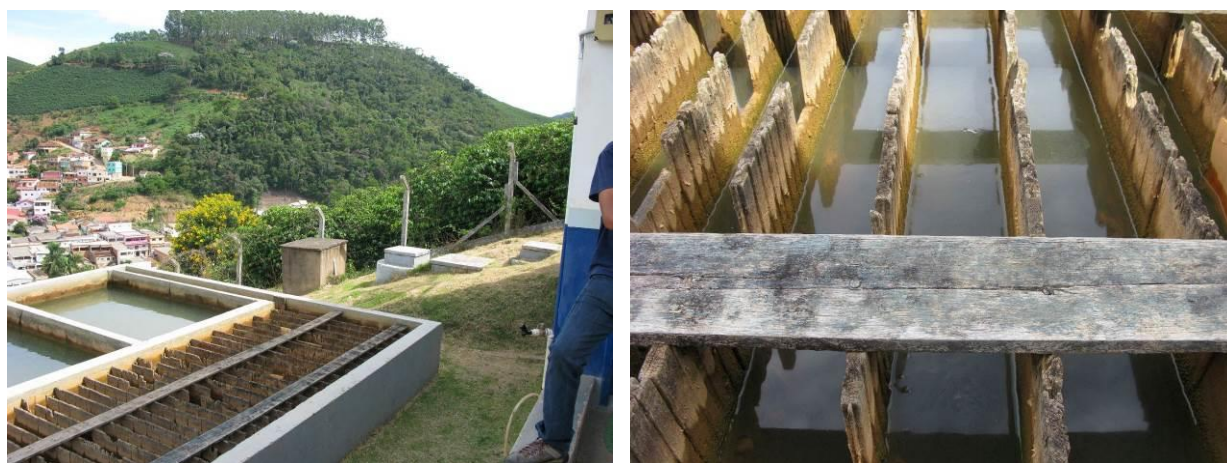
CONSTATAÇÃO C4: Chicanas danificadas no flocculador da ETA de Brejetuba.

Figura 6 - Chicanas danificadas no Flocculador.

Não conformidade NC4 – Artigo 14, inciso IV, da Resolução ARSP 018 de. 30/05/2018. Deixar de realizar operação e manutenção adequada das unidades integrantes dos sistemas de abastecimento de água e/ou esgotamento sanitário, de acordo com as exigências dos regramentos vigentes.

Determinação D4: A CESAN deve realizar operação e manutenção adequada das unidades integrantes dos sistemas de abastecimento de água, de acordo com as exigências dos regramentos vigentes;

Prazo para atendimento: 180 dias.

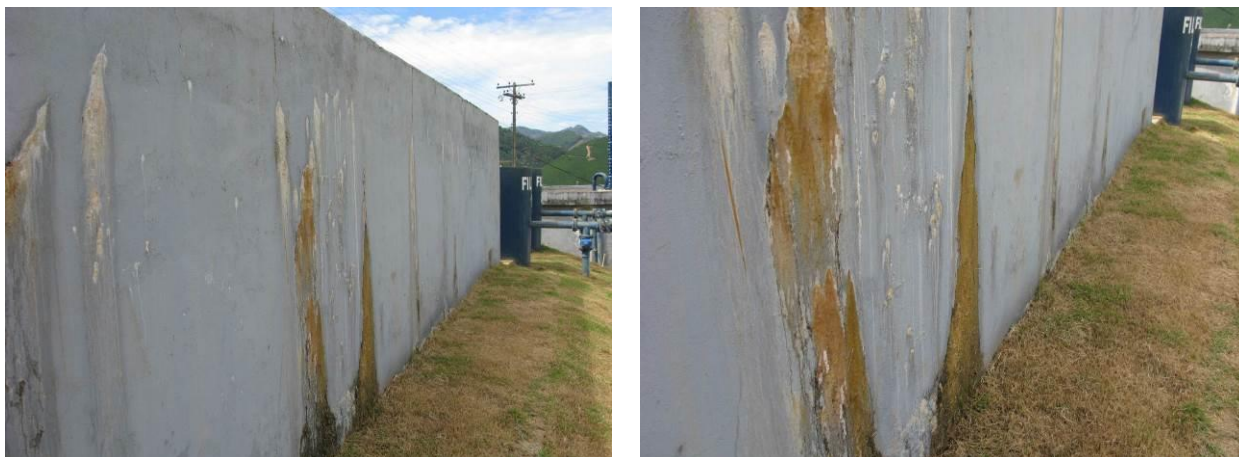
Figura 7 - Decantador da ETA Brejetuba.

CONSTATAÇÃO C5: Presença de sinais de infiltração na parede externa do Decantador da ETA de Brejetuba.

Não conformidade NC5 – Artigo 14, inciso IV, da Resolução ARSP 018 de. 30/05/2018. Deixar de realizar operação e manutenção adequada das unidades integrantes dos sistemas de abastecimento de água e/ou esgotamento sanitário, de acordo com as exigências dos regramentos vigentes.

Determinação D5: A CESAN deve realizar operação e manutenção adequada das unidades integrantes dos sistemas de abastecimento de água, de acordo com as exigências dos regramentos vigentes;

Prazo para atendimento: 120 dias.

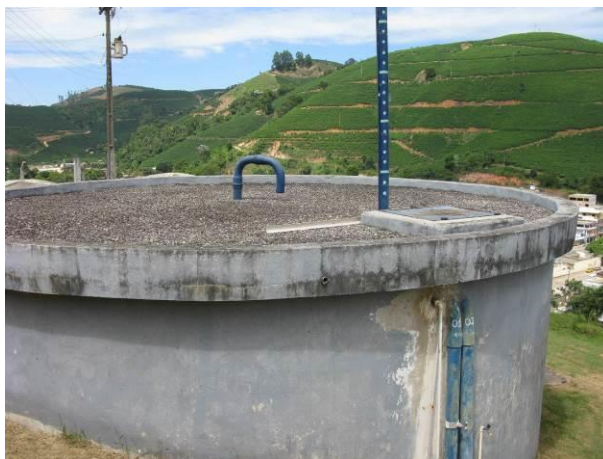
Figura 9 - Reservatório de 100m³ da ETA Brejetuba.

CONSTATAÇÃO C7: Não há escada de acesso ao topo do reservatório de concreto da ETA (100m³).

Não conformidade NC7 – Inciso III do Artigo 14º da Resolução nº 018, de 30/05/2018, “Deixar de cumprir as normas técnicas, os procedimentos e/ou requisitos estabelecidos em regramento vigente para a implantação de todas as infraestruturas necessárias para a adequada prestação de serviços de abastecimento de água e de esgotamento sanitário”.

Determinação D7: A CESAN deve cumprir as normas técnicas, os procedimentos e/ou requisitos estabelecidos em regramento vigente para a implantação de todas as infraestruturas necessárias para a adequada prestação de serviços de abastecimento de água;

Prazo para atendimento: 120 dias.

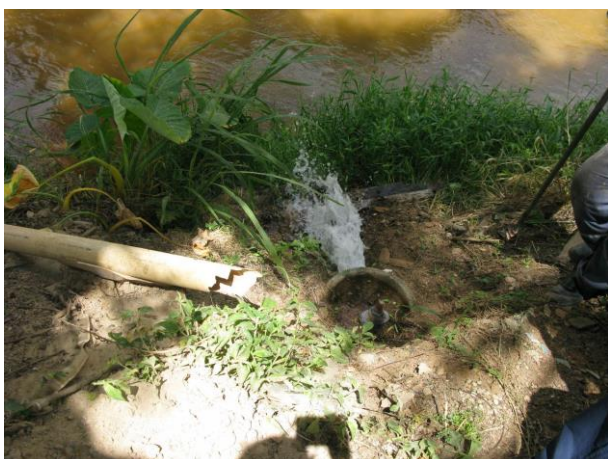
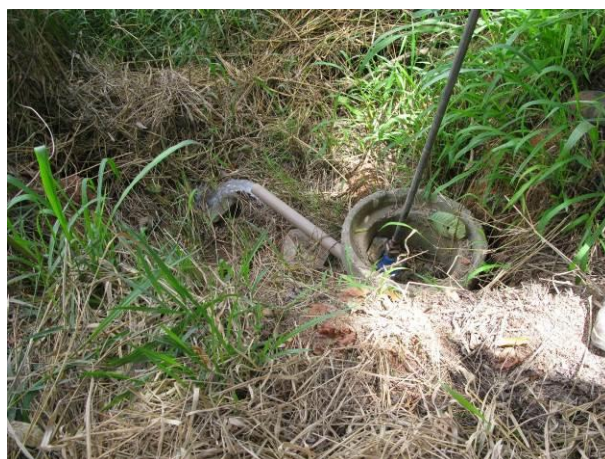
CONSTATAÇÃO C10: Ausência de tampas nas caixas de descargas 1 (Av. Beira Rio, defronte ao número 25) e 2 (Beira Rio, final de bairro) do S.A.A. de Brejetuba.

Figura 10 - Descarga 1.

Figura 11 -Descarga 2.

Não conformidade NC10 – Artigo 14, inciso IV, da Resolução ARSP 018 de 30/05/2018. Deixar de realizar operação e manutenção adequada das unidades integrantes dos sistemas de abastecimento de água e/ou esgotamento sanitário, de acordo com as exigências dos regramentos vigentes.

Determinação D10: A CESAN deve realizar operação e manutenção adequada das unidades integrantes dos sistemas de abastecimento de água, de acordo com as exigências dos regramentos vigentes;

Prazo para atendimento: 120 dias.
