**RELATÓRIO DE FISCALIZAÇÃO**  
**RF/DS/GSB/017/2020**  
**(Processo:87252880)**

Município: Cariacica  
Assunto: Fiscalização do Sistema de Esgotamento  
Sanitário (Bloco 4)

**GERÊNCIA DE SANEAMENTO BÁSICO – GSB**  
**DIRETORIA DE SANEAMENTO BÁSICO E INFRAESTRUTURA VIÁRIA - DS**

Vitória – ES  
Março/2020

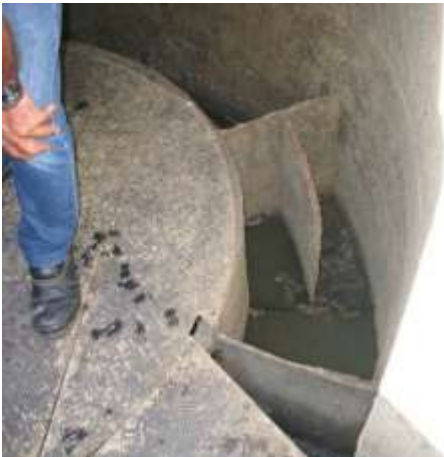
Figura 1 - EEEB ETE Vila Oásis.

**CONSTATAÇÃO C1:** Gradeamento sujo nas seguintes unidades do S.E.S. de Cariacica: EEEB ETE Vila Oásis, EEEB Nova Rosa da Penha II (Borracharia) e EEEB Padre Gabriel II.

**Determinação D1:** A Cesan deve realizar operação e manutenção adequada das unidades integrantes dos sistemas esgotamento sanitário, de acordo com as exigências dos regramentos vigentes.

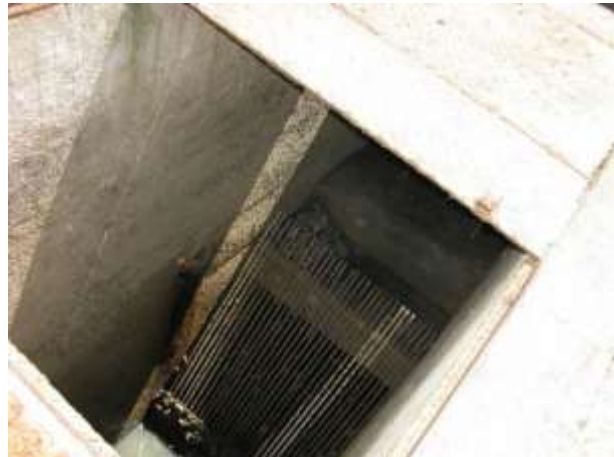
Figura 2 - EEEB Nova Rosa da Penha II (Borracharia).

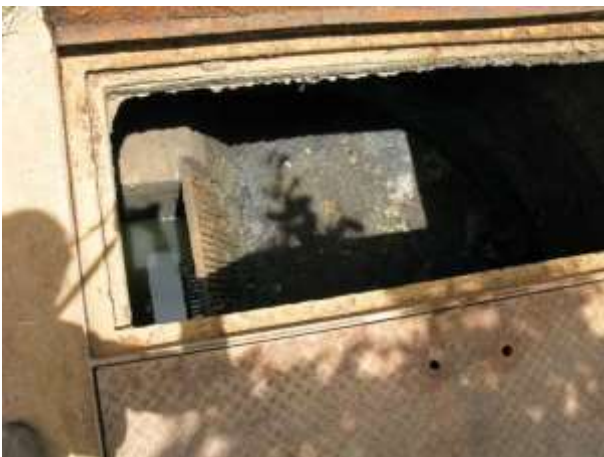
Figura 3 - EEEB Padre Gabriel II.

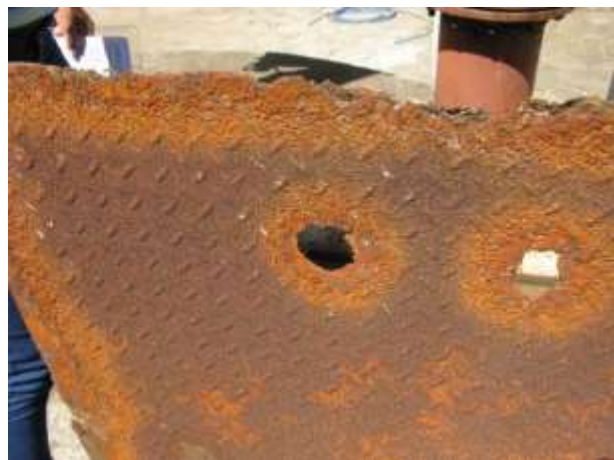
**CONSTATAÇÃO C2:** Tampas enferrujadas nas seguintes unidades do S.E.S. de Cariacica: EEEB Morro da Companhia (São Francisco – IEMA), EEEB Sotelândia, EEEB Vale Esperança, EEEB Nova Rosa da Penha II (Borracharia), EEEB Flexal Campo, EEEB Jardim dos Palmares, EEEB Padre Gabriel II, EEEB da ETE de Flexal e EEEB Jardim Botânico II.

Figura 5 - EEEB Sotelândia.

**Determinação D2:** A Cesan deve realizar operação e manutenção adequada das unidades integrantes dos sistemas esgotamento sanitário, de acordo com as exigências dos regramentos vigentes.

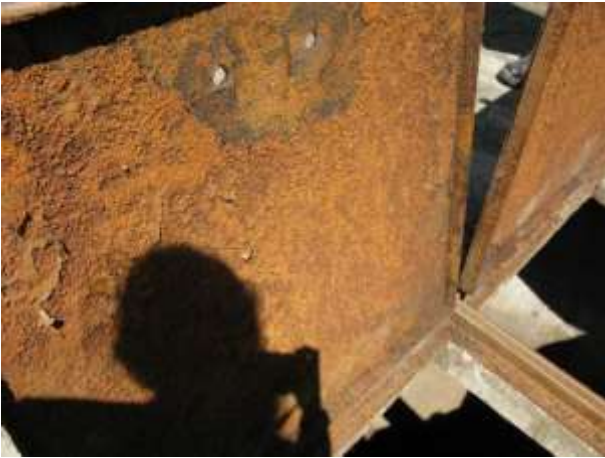
Figura 6 - EEEB Vale Esperança.

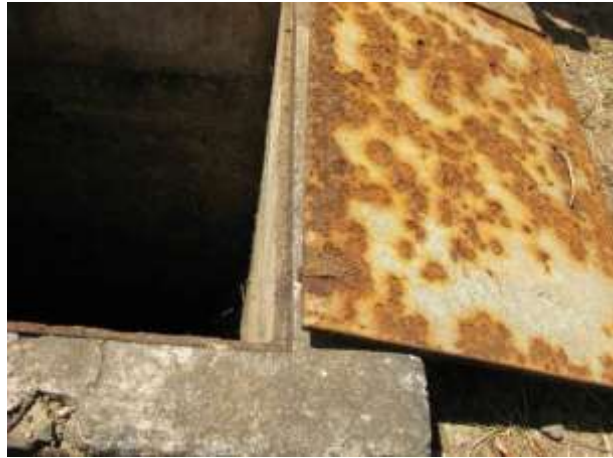
Figura 7 - EEEB Nova Rosa da Penha II (Borracharia).

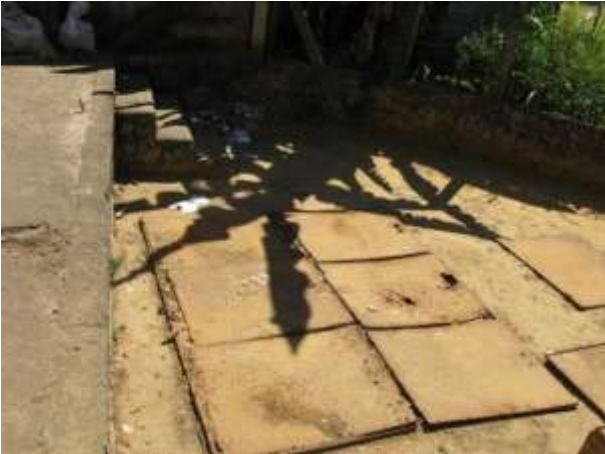
Figura 8 - EEEB Flexal Campo.

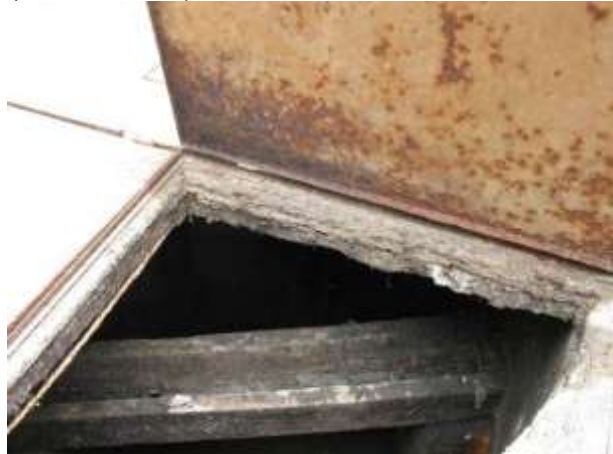
Figura 9 - EEEB Jardim dos Palmares.

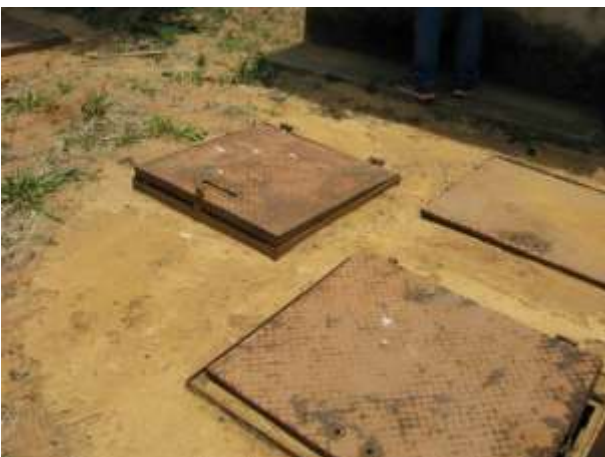
Figura 10 - EEEB Padre Gabriel II.

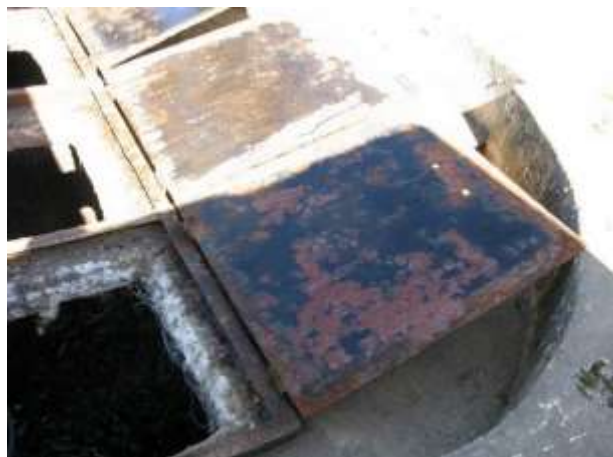
Figura 11 - EEEB da ETE de Flexal.

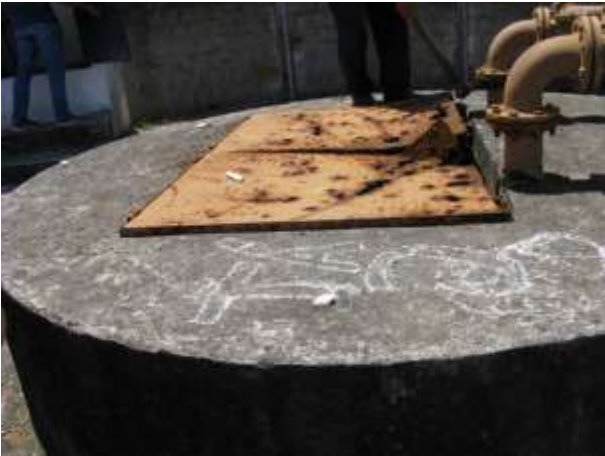
Figura 12 - EEEB Jardim Botânico II.

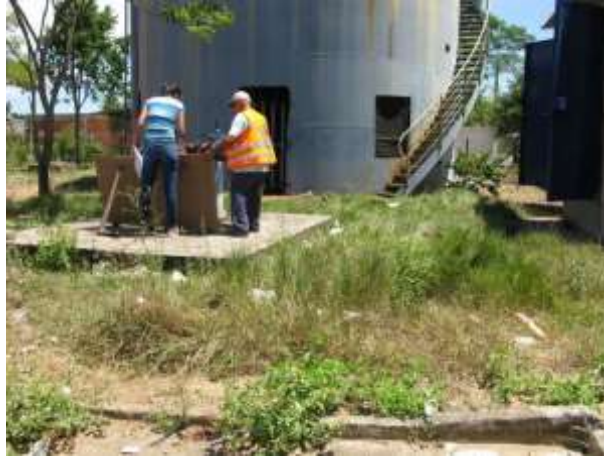
**CONSTATAÇÃO C3:** Terreno necessitando de limpeza na seguinte unidade do S.E.S. de Cariacica: EEEB Jardim Botânico ETE.

Figura 13 - EEEB Jardim Botânico ETE.

**Determinação D3:** A Cesan deve realizar operação e manutenção adequada das unidades integrantes dos sistemas esgotamento sanitário, de acordo com as exigências dos regramentos vigentes.

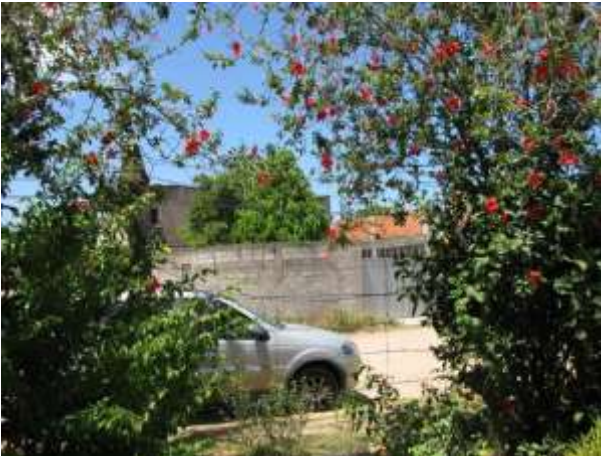
Figura 14 - EEEB Jardim Botânico (antiga ETE).

**CONSTATAÇÃO C4:** Falta cercamento ou o cercamento está precário nas seguintes unidades do S.E.S. de Cariacica: EEEB Jardim Botânico (antiga ETE), EEEB Nova Rosa da Penha I (Brejo), EEEB Campo Verde, EEEB Jardim Botânico II, EEEB Jardim dos Palmares, Flexal (Campo) e ETE Nova Rosa da Penha.

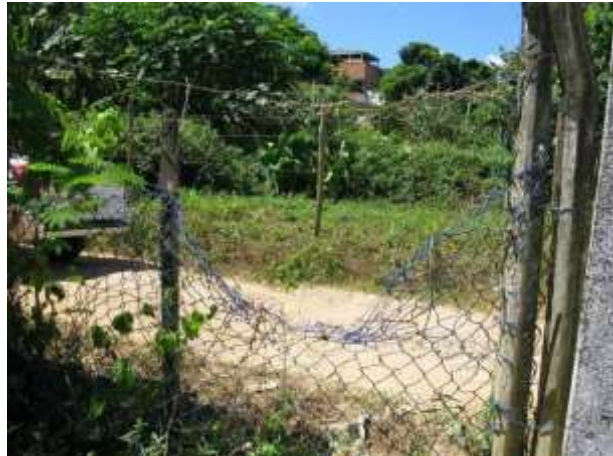
Figura 15 - EEEB Nova Rosa da Penha I (Brejo).

**Determinação D4:** A Cesan deve prover as áreas de risco com estruturas e equipamentos de segurança que possam evitar a ocorrência de acidentes e o acesso de terceiros a área física das unidades operacionais.

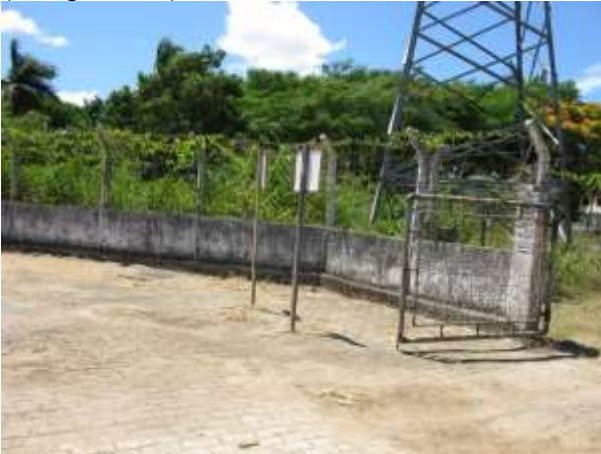
Figura 16 - EEEB Campo Verde, invadida constantemente.

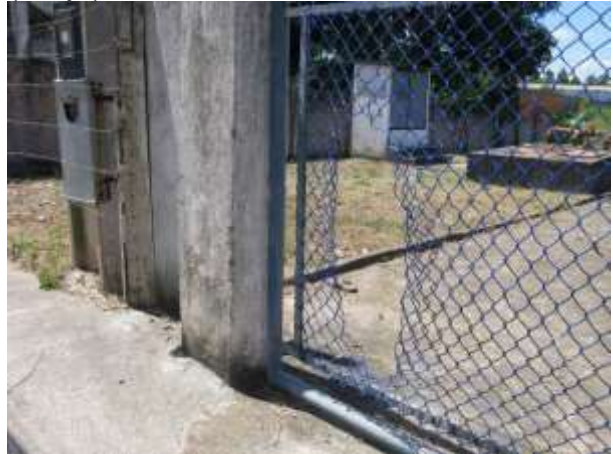
Figura 17 - EEEB Jardim Botânico II.

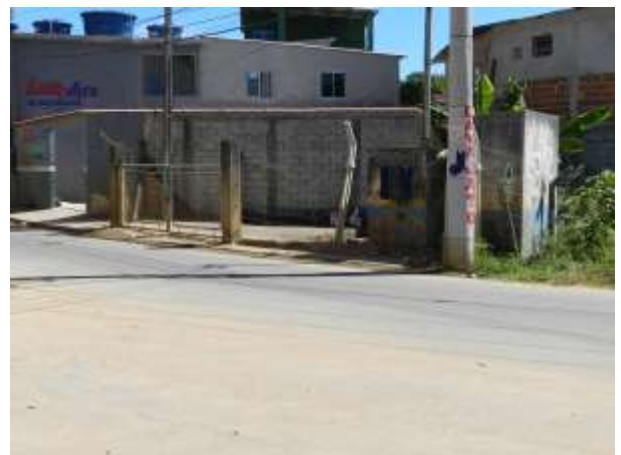
Figura 19 - EEEB Flexal (Campo).

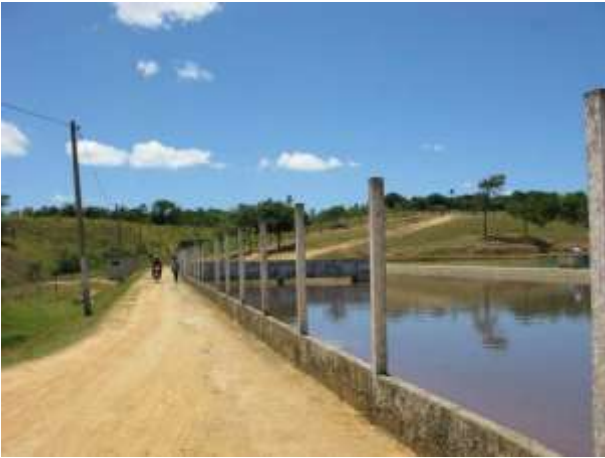
Figura 20 - ETE Nova Rosa da Penha.

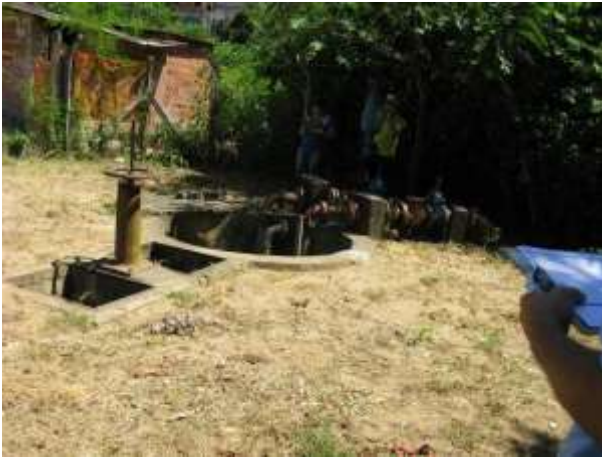
**CONSTATAÇÃO C5:** Ausência de tampas em estruturas nas unidades do S.E.S. de Cariacica: EEEB Nova Rosa da Penha I – Brejo (Poço de Sucção e Caixas de Inspeção), EEEB Nova Rosa da Penha II – Borracharia (Poço de Sucção), EEEB Porto Belo (Poço de Sucção e Caixas de inspeção) e ETE Nova Rosa da Penha (Caixa de saída do efluente).

Figura 21 - EEEB Nova Rosa da Penha I (Brejo), Poço, Caixas de Inspeção sem tampas.

**Determinação D5:** A Cesan deve realizar operação e manutenção adequada das unidades integrantes dos sistemas esgotamento sanitário, de acordo com as exigências dos regramentos vigentes.

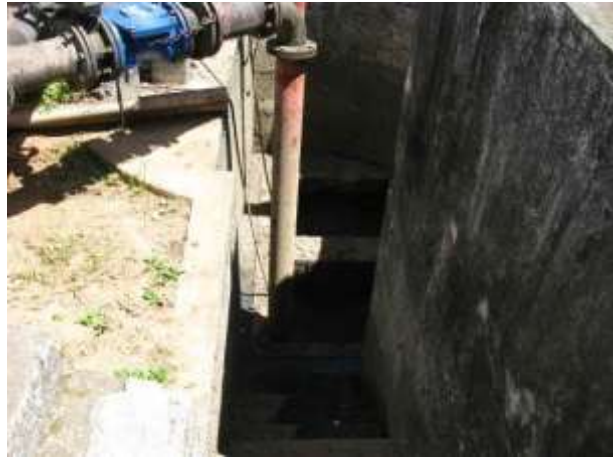
Figura 22 - EEEB Nova Rosa da Penha II (Borracharia), Poço de sucção sem tampa.

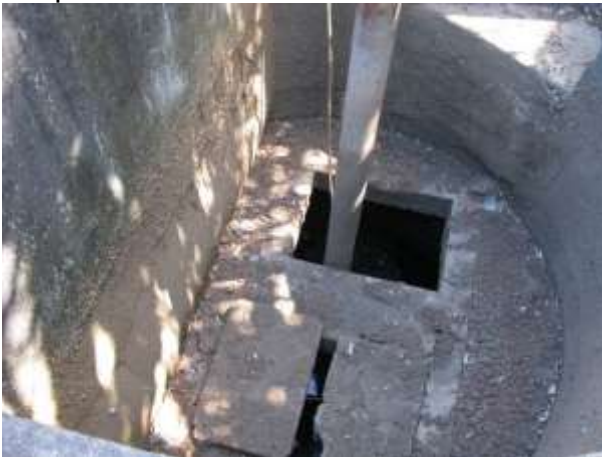
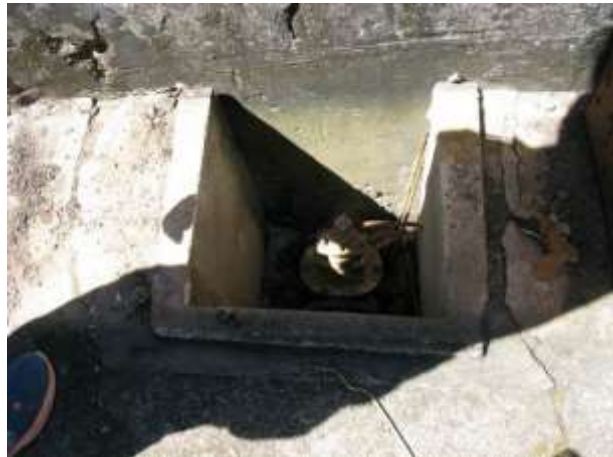
Figura 23 - EEEB Porto Belo.

Figura 24 - EEEB Porto Belo.

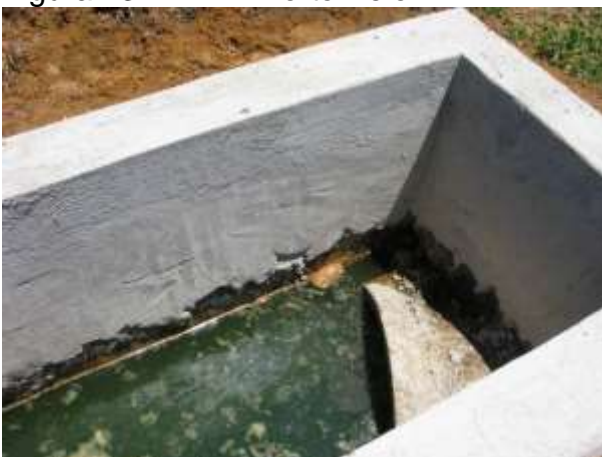
Figura 25 - Caixa de saída do efluente da ETE Nova Rosa da Penha.

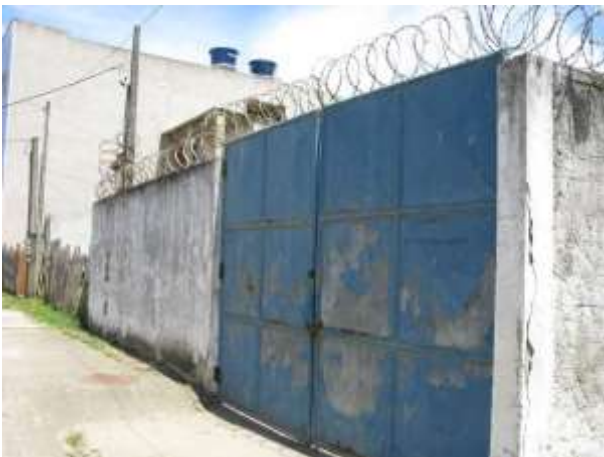
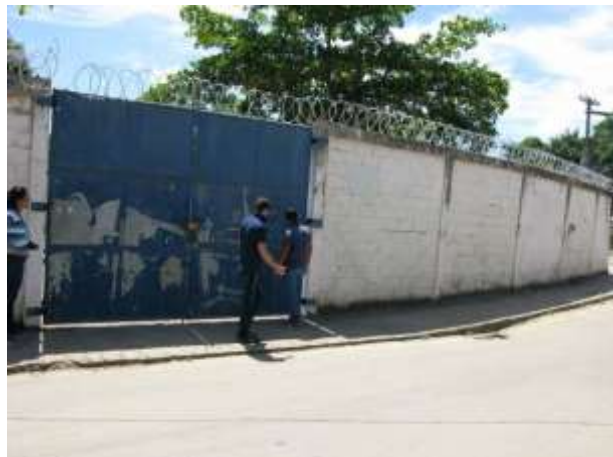
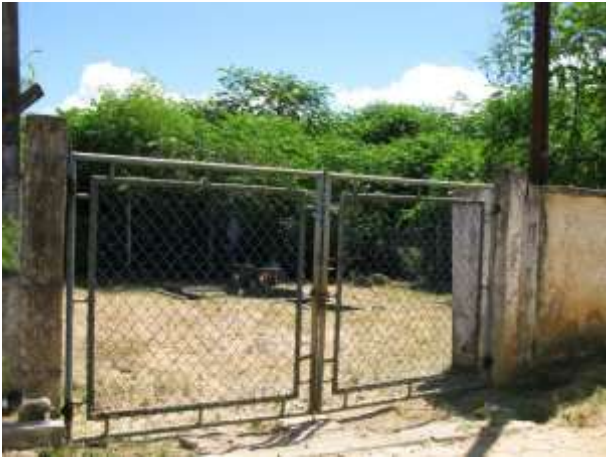
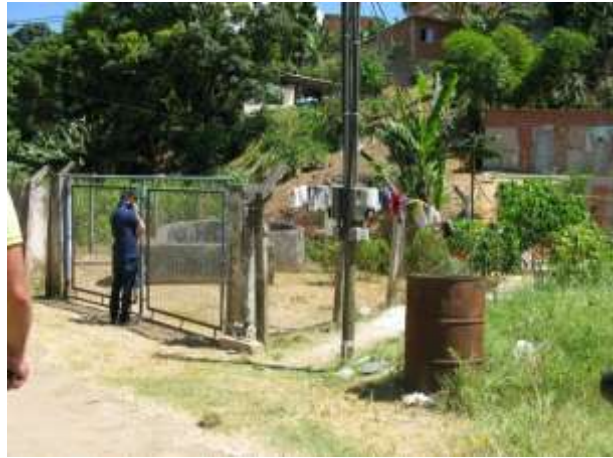
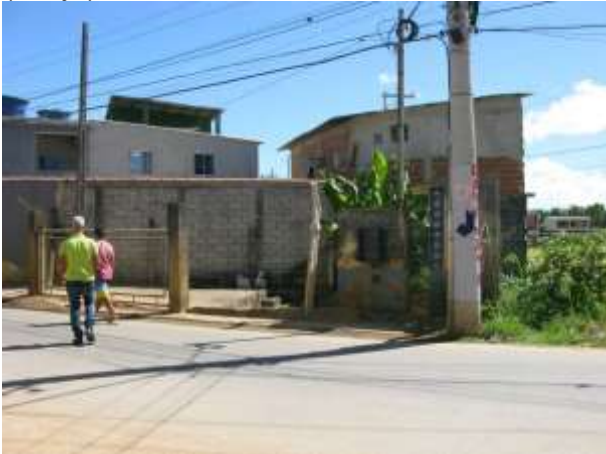
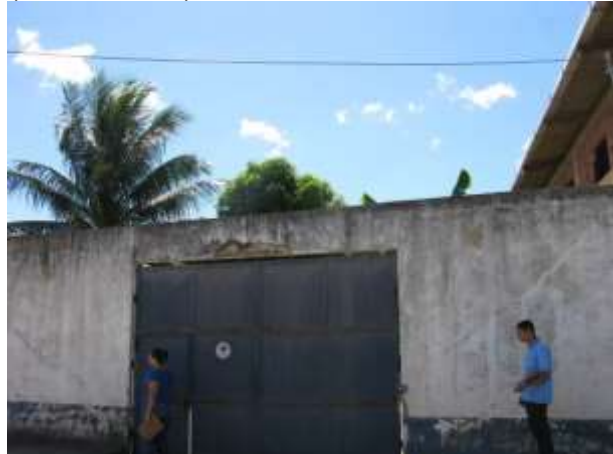
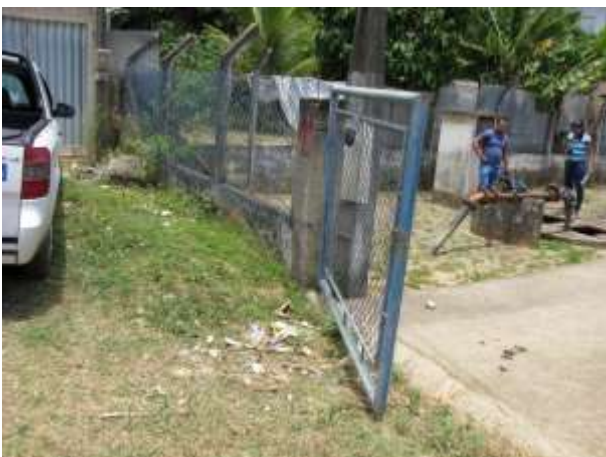
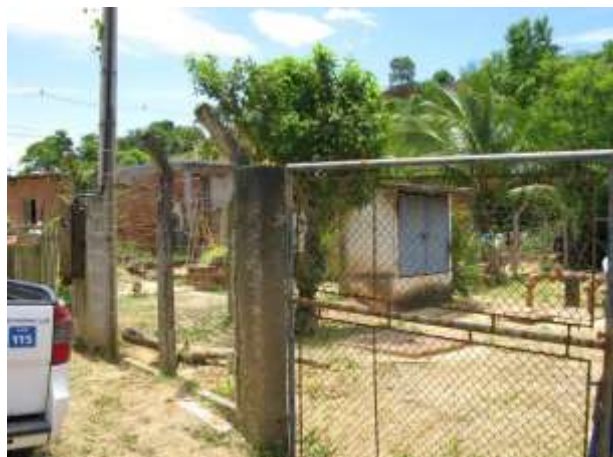
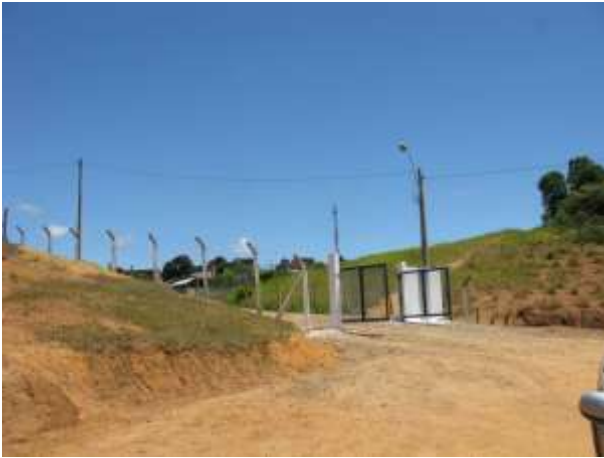
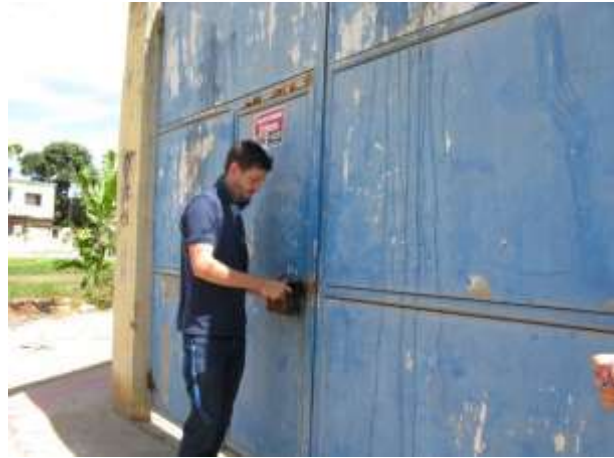
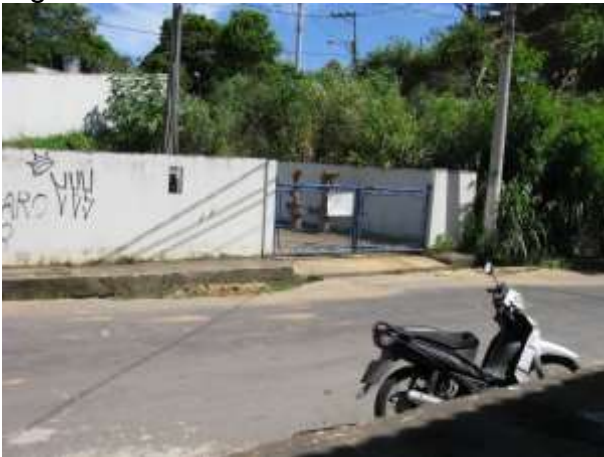
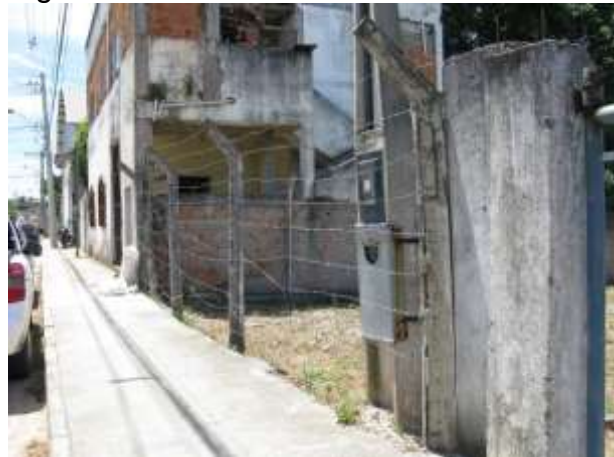
**CONSTATAÇÃO C6:** Ausência de placas de identificação nas seguintes unidades do S.E.S. de Cariacica: EEEB Jardim de Alah, EEEB Jardim de Alah II, EEEB Nova Rosa da Penha I (Brejo), EEEB Nova Rosa da Penha II (Borracharia), EEEB Flexal Campo, EEEB Porto Belo, EEEB Jardim dos Palmares, EEEB Padre Gabriel II, ETE Nova Rosa da Penha, EEEB Sotelândia, EEEB Vale Esperança e EEEB Jardim Botânico II.

**Determinação D6:** A Cesan deve identificar as unidades operacionais e instalações pertencentes ao sistema de abastecimento de água e esgotamento sanitário, inclusive quanto ao horário de funcionamento dos postos de atendimento ao usuário.

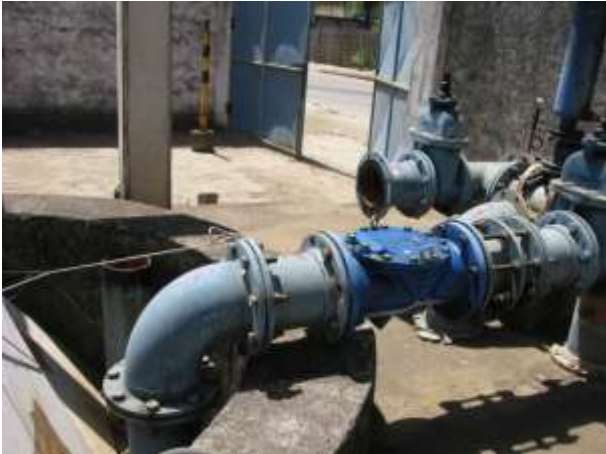
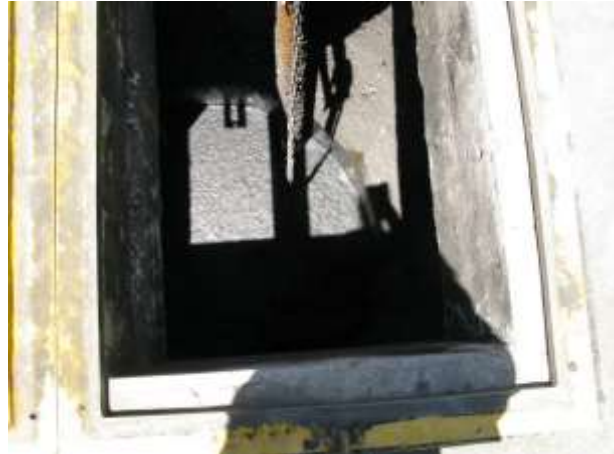
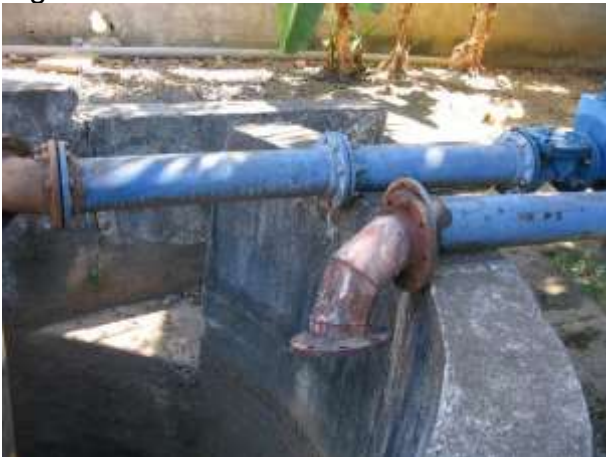
**CONSTATAÇÃO C7:** Ausência de bombas de reserva nas seguintes unidades do S.E.S. de Cariacica: EEEB Jardim de Alah, EEEB Campo Grande e EEEB Porto Belo.

**Determinação D7:** A Cesan deve cumprir as normas técnicas, os procedimentos e/ou requisitos estabelecidos em regramento vigente para a implantação de todas as

infraestruturas necessárias para a adequada prestação de serviços de abastecimento de água e de esgotamento sanitário.

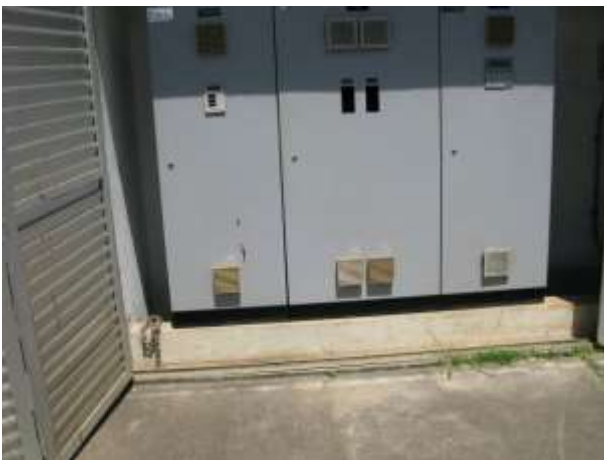
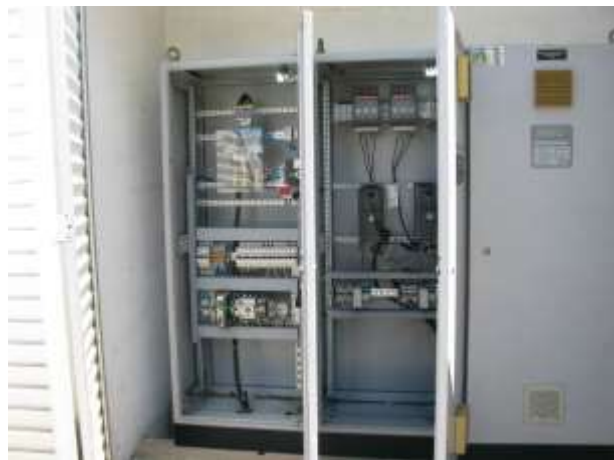
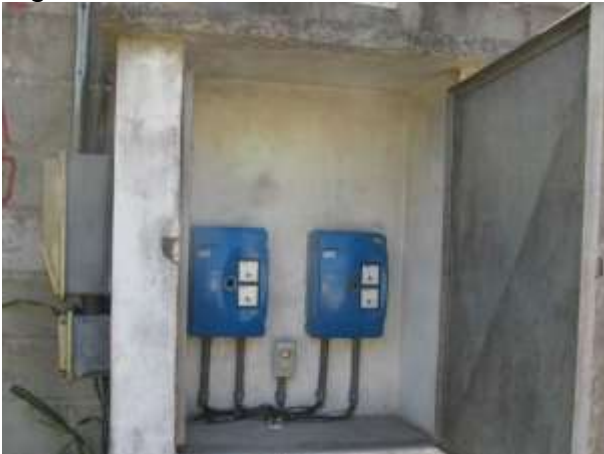
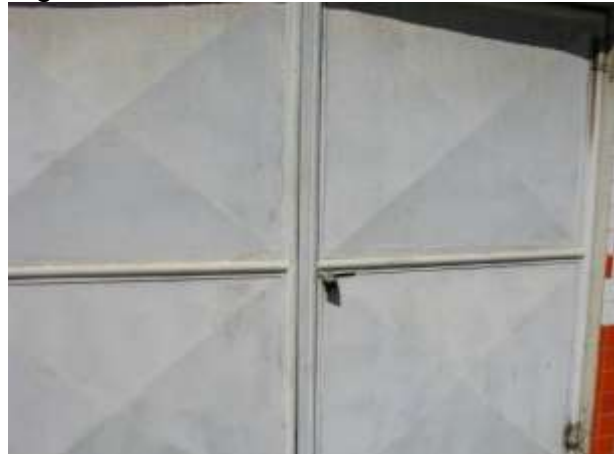
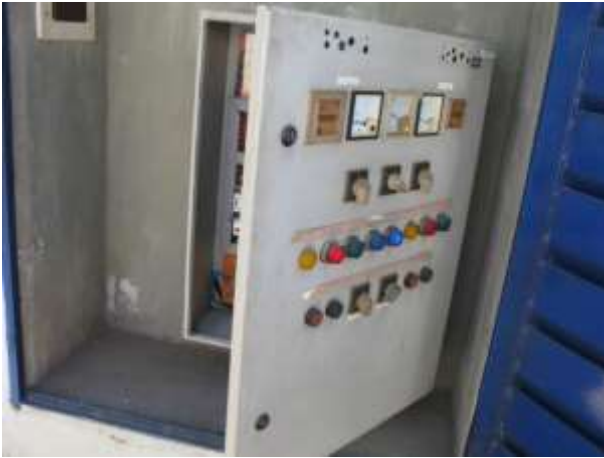
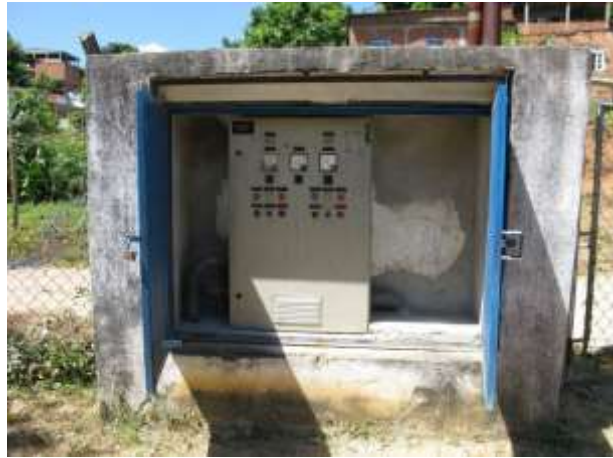
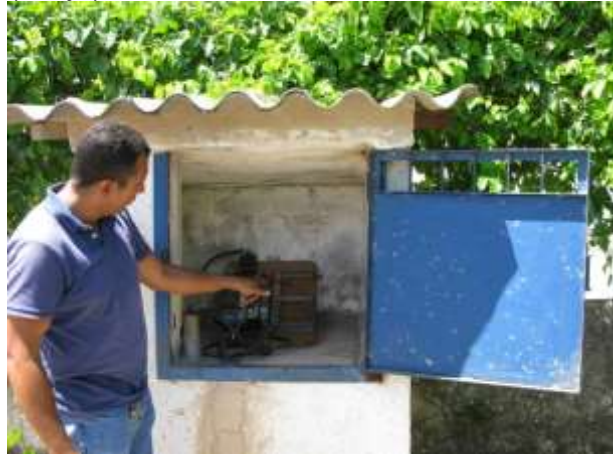
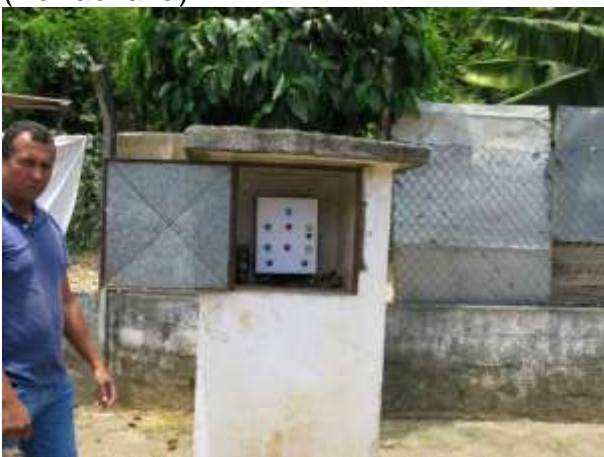
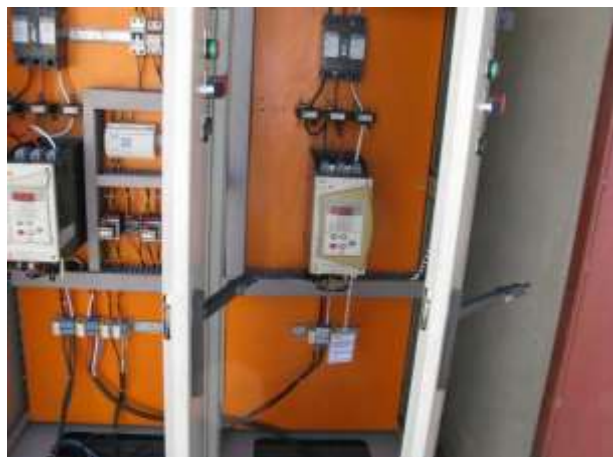
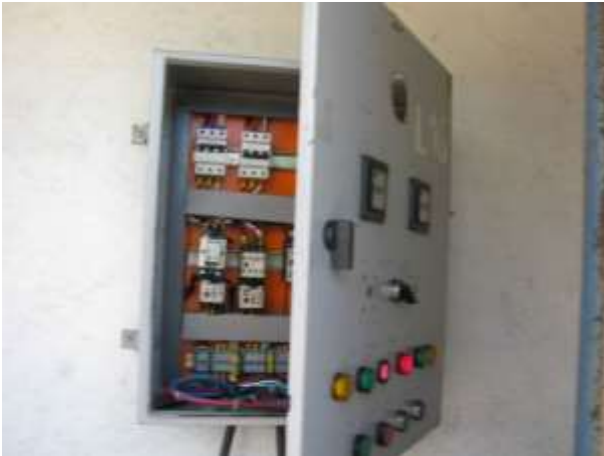
**CONSTATAÇÃO C8:** Ausência de sinalização de risco de choque elétrico no quadro elétrico das seguintes unidades do S.E.S. de Cariacica: EEEB Jardim de Alah, EEEB Jardim de Alah II, EEEB Morro da Companhia (São Francisco – IEMA), EEEB Itaquari, EEEB Vale Esperança, EEEB Nova Rosa da Penha I (Brejo), EEEB Nova Rosa da Penha II (Borracharia), EEEB Campo Verde, EEEB Jardim dos Palmares, EEEB Sotelândia e EEEB Jardim Botânico II.

**Determinação D8:** A Cesan deve prover as áreas de risco das instalações com sinalização de risco e/ou avisos de advertência de forma adequada à visualização de terceiros.

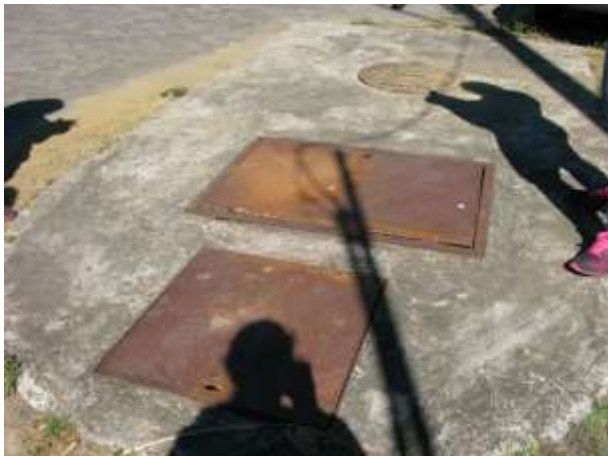
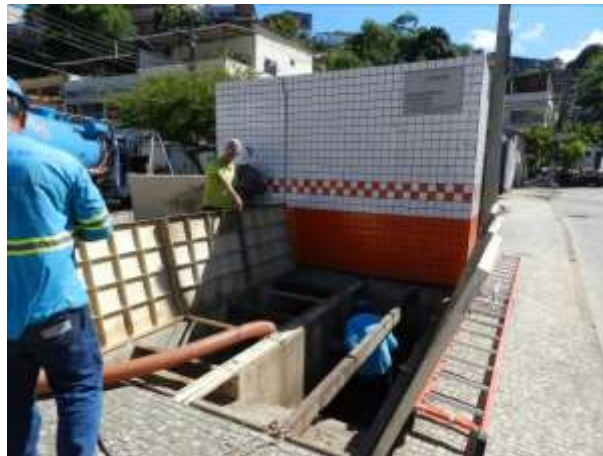
**CONSTATAÇÃO C9:** Ausência de isolamento nas seguintes unidades do S.E.S. de Cariacica: EEEB Morro da Companhia (São Francisco – IEMA) e EEEB Itaquari.

**Determinação D9:** A Cesan deve prover as áreas de risco com estruturas e equipamentos de segurança que possam evitar a ocorrência de acidentes e o acesso de terceiros a área física das unidades operacionais.

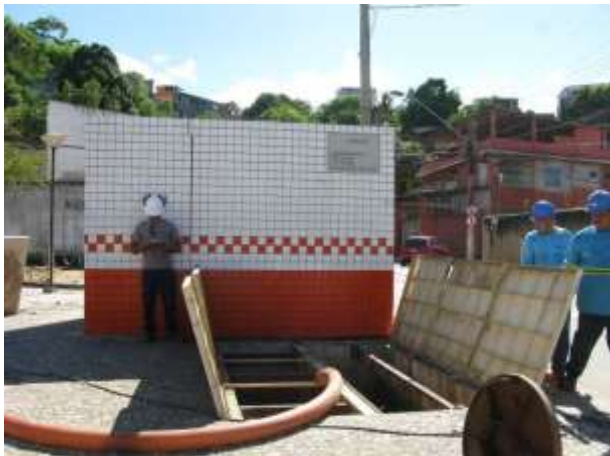
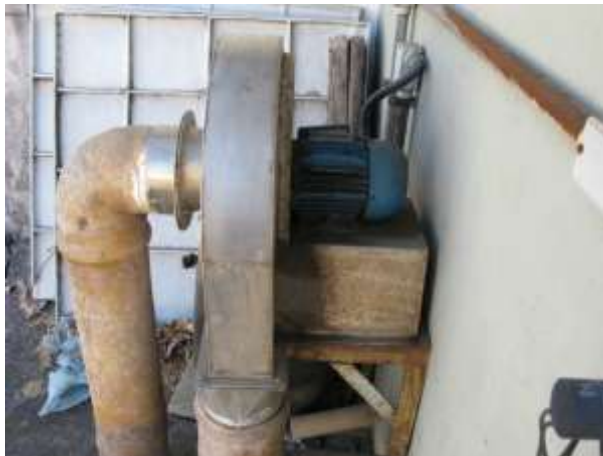
**CONSTATAÇÃO C10:** Mecanismos de exaustão sem funcionamento nas seguintes unidades do S.E.S. de Cariacica: EEEB Itaquari e EEEB Jardim América.

**Determinação D10:** A Cesan deve realizar operação e manutenção adequada das unidades integrantes dos sistemas esgotamento sanitário, de acordo com as exigências dos regramentos vigentes.

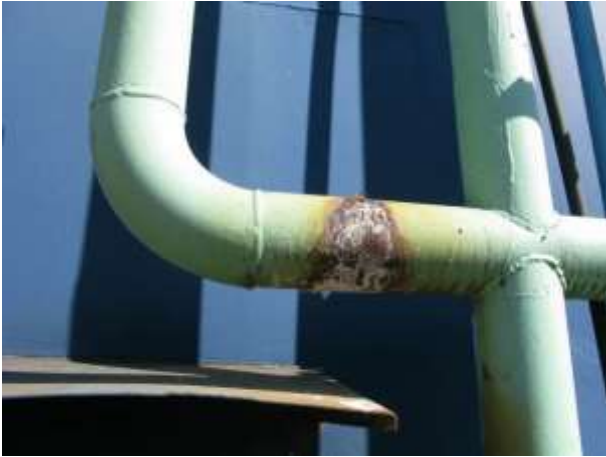
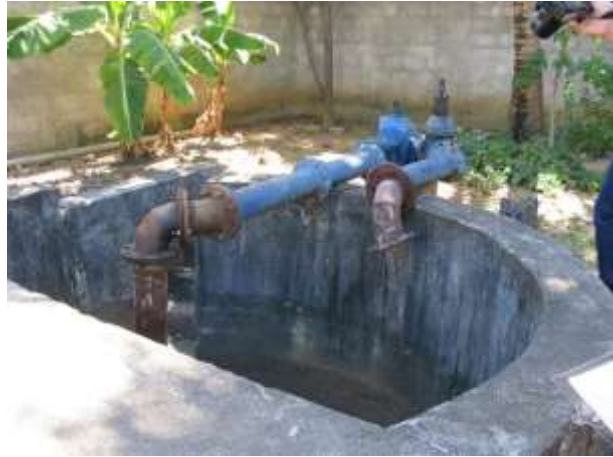
**CONSTATAÇÃO C11** Há tubulações em mau estado de conservação nas seguintes unidades do S.E.S. de Cariacica: ETE Vila Oásis e EEEB Porto Belo.

**Determinação D11:** A Cesan deve realizar operação e manutenção adequada das unidades integrantes dos sistemas esgotamento sanitário, de acordo com as exigências dos regramentos vigentes.

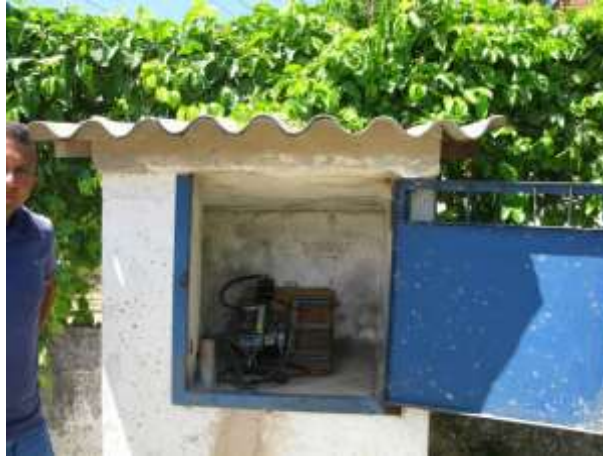
**CONSTATAÇÃO C12:** Quadro elétrico em mau estado de conservação na EEEB Campo Verde.

Figura 58 - EEEB Campo Verde.

**Determinação D12:** A Cesan deve realizar operação e manutenção adequada das unidades integrantes dos sistemas esgotamento sanitário, de acordo com as exigências dos regramentos vigentes.

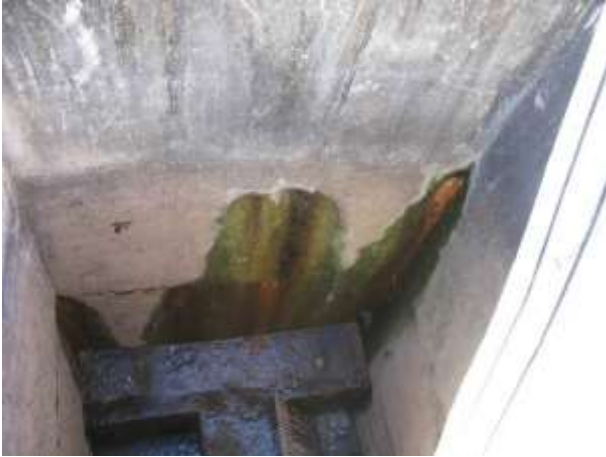
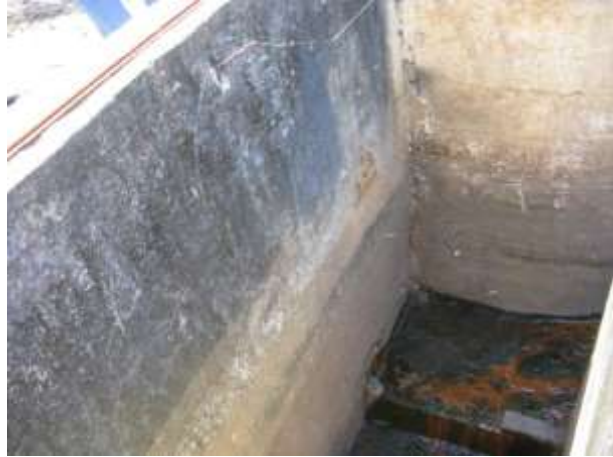
**CONSTATAÇÃO 13:** Paredes do poço do Gradeamento apresentam infiltração nas seguintes unidades do S.E.S. de Cariacica: EEEB Vale Esperança e EEEB Porto Belo.

**Determinação D13:** A Cesan deve realizar operação e manutenção adequada das unidades integrantes dos sistemas esgotamento sanitário, de acordo com as exigências dos regramentos vigentes.

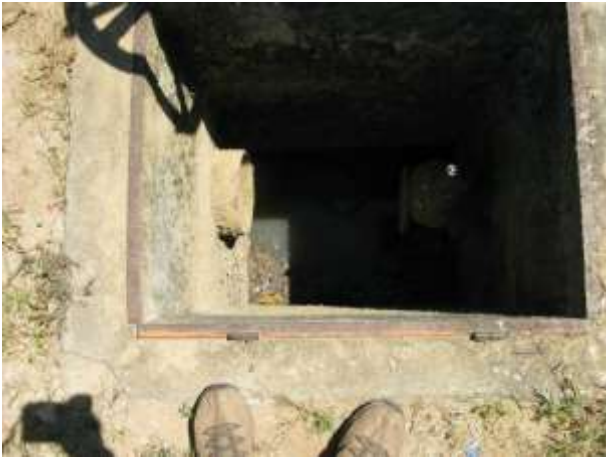
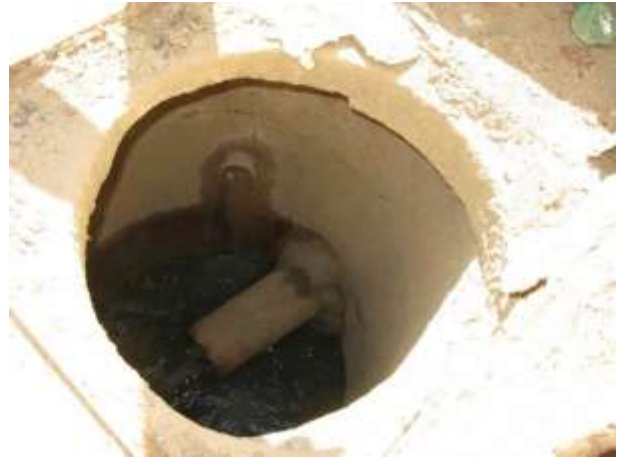
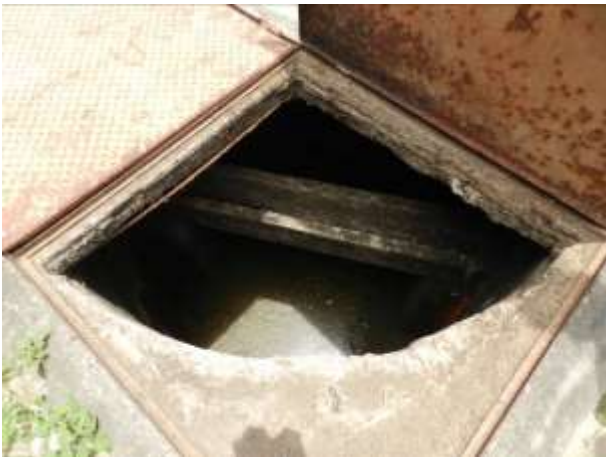
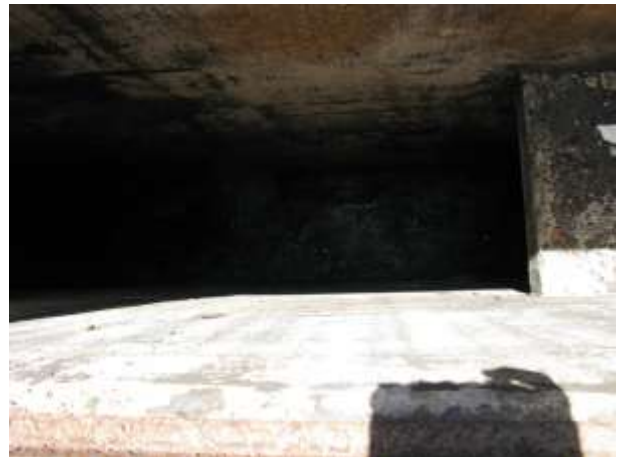
**CONSTATAÇÃO C14:** Ausência de mecanismo de remoção de sólidos grosseiros nas seguintes unidades do S.E.S. de Cariacica: EEEB Nova Rosa da Penha I (Brejo), EEEB Flexal (Campo), EEEB Jardim dos Palmares e EEEB Jardim Botânico II.

**Determinação D14:** A Cesan deve cumprir as normas técnicas, os procedimentos e/ou requisitos estabelecidos em regramento vigente para a implantação de todas as infraestruturas necessárias para a adequada prestação de serviços de abastecimento de água e de esgotamento sanitário.

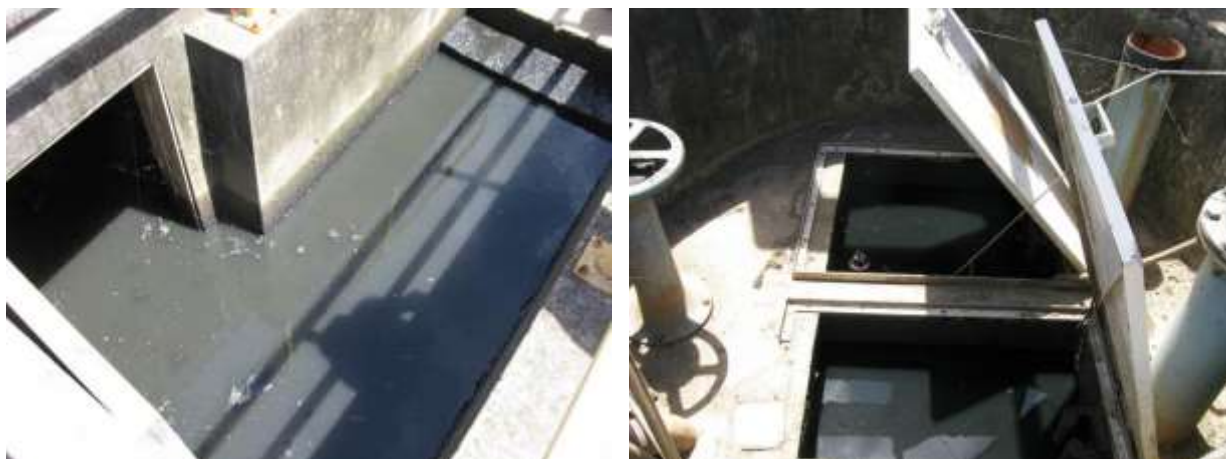
**CONSTATAÇÃO C15:** EEEB Jardim de Alah extravazando.

Figura 65 – EEEB Jardim de Alah.

**Determinação D15:** A Cesan deve realizar operação e manutenção adequada das unidades integrantes dos sistemas esgotamento sanitário, de acordo com as exigências dos regramentos vigentes.

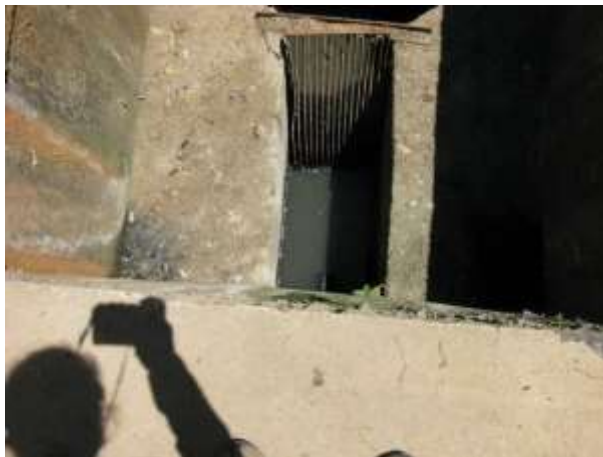
**CONSTATAÇÃO C16:** Gradeamento em mau estado de conservação na EEEB Jardim Botânico (ETE) no S.E.S. Bandeirantes.

Figura 66 - Gradeamento da EEEB Jardim Botânico (ETE) do S.E.S. Bandeirantes

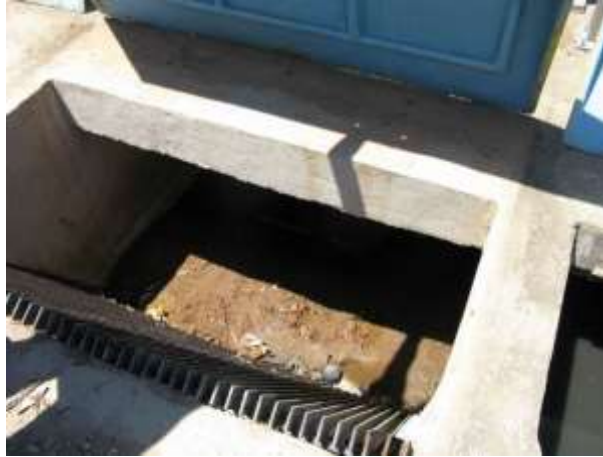
**CONSTATAÇÃO C17:** Presença de acúmulo de areia no canal de entrada de esgoto bruto na ETE Bandeirantes.

Figura 67 - Acúmulo de areia na caixa de entrada da ETE Bandeirantes

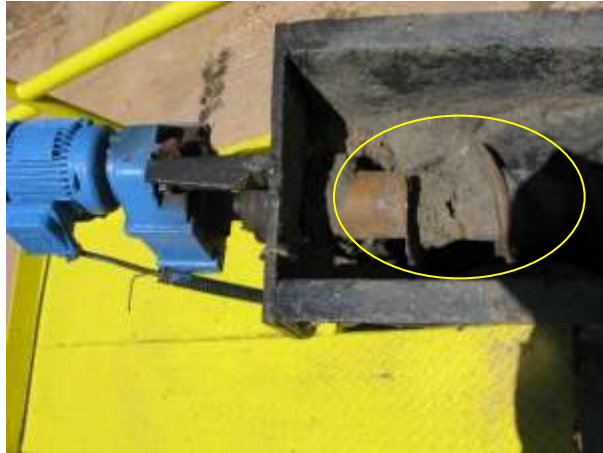
**CONSTATAÇÃO C18:** Rosca com furos na ETE Bandeirantes.

Figura 68 – Furos na rosca da ETE Bandeirantes

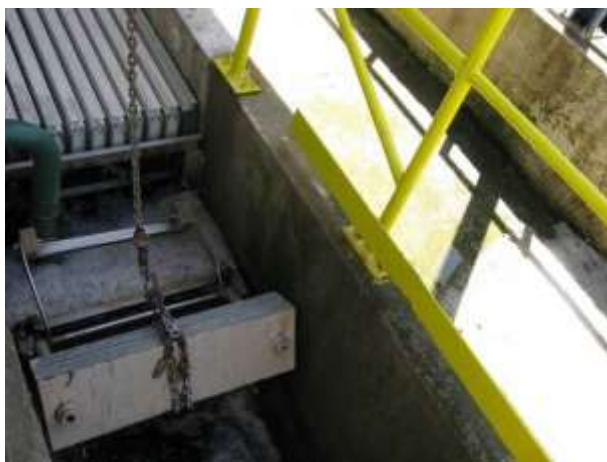
**CONSTATAÇÃO C19:** Sistema de desinfecção por Ultra Violeta não funciona na ETE Bandeirantes.

Figura 69 - Sistema Ultra Violeta não funciona na ETE Bandeirantes

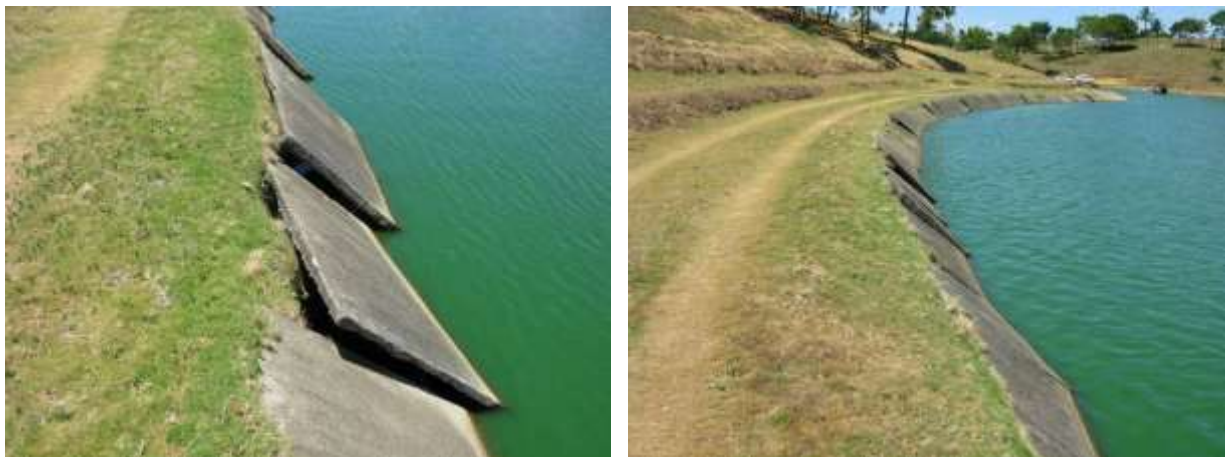
**CONSTATAÇÃO C20:** Rip rap necessitando de manutenção na lagoa Facultativa da ETE Nova Rosa da Penha.

Figura 70 - Rip rap da ETE Nova Rosa da Penha.

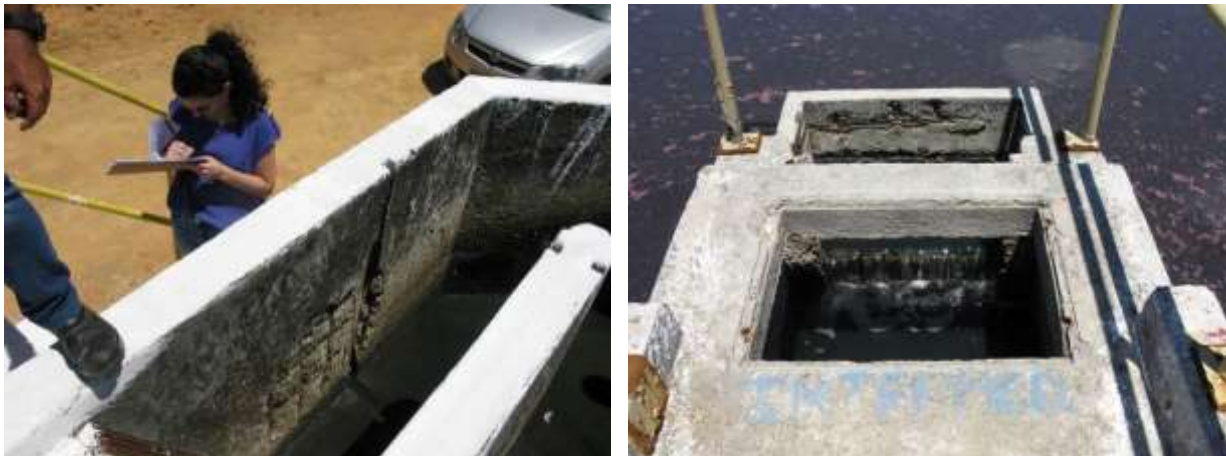
**CONSTATAÇÃO C21:** Ferragens expostas nas seguintes unidades na ETE Nova Rosa da Penha: Caixa de Gradeamento e caixa de passagem entre as Lagoas.

Figura 71 - Ferragens expostas nestas unidades da ETE Nova Rosa da Penha

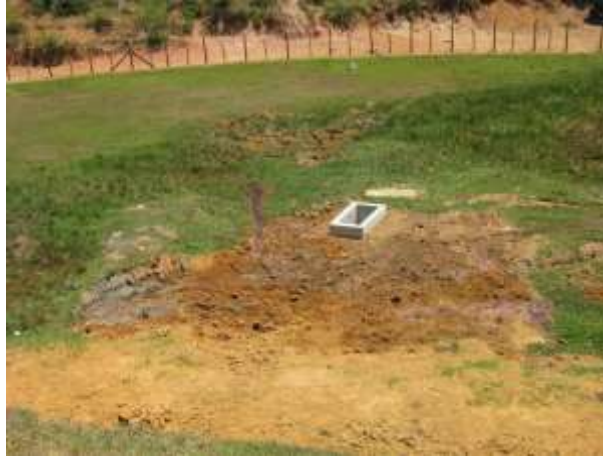
**CONSTATAÇÃO C22:** Solo com água de coloração avermelhada empoçada no entorno da Caixa de inspeção da saída do efluente da ETE Nova Rosa da Penha.

Figura 72 - Solo com água avermelhada próximo à caixa de saída do efluente da ETE Nova Rosa da Penha

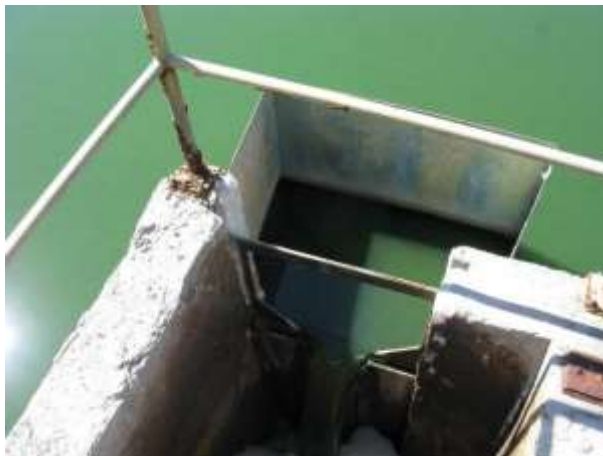
**CONSTATAÇÃO C23:** Guarda corpo de acesso à caixa de inspeção da Lagoa Facultativa enferrujado na ETE Flexal.

Figura 73 - Guarda corpo na ETE Flexal

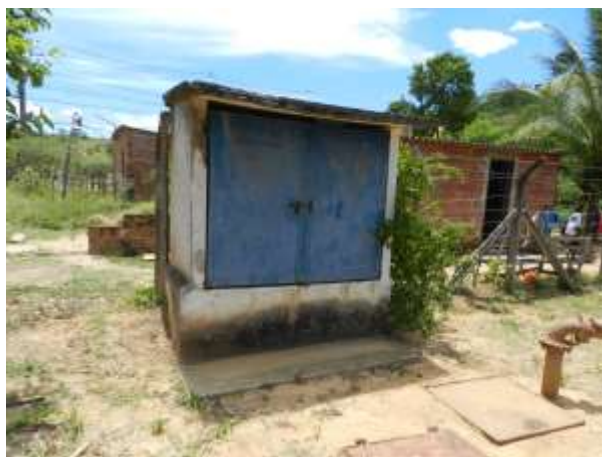
**CONSTATAÇÃO C24:** Mau estado de conservação do abrigo do quadro elétrico da EEEB Padre Gabriel II.

Figura 74 – Abrigo do quadro elétrico da EEEB Padre Gabriel II.
