AGÊNCIA DE REGULAÇÃO DE SERVIÇOS
PÚBLICOS DO ESPÍRITO SANTO

RELATÓRIO DE FISCALIZAÇÃO RF/DS/GSB/018/2020

Município: Cariacica

**Assunto: Fiscalização do Sistema de Abastecimento
de Água (Bloco 3)**

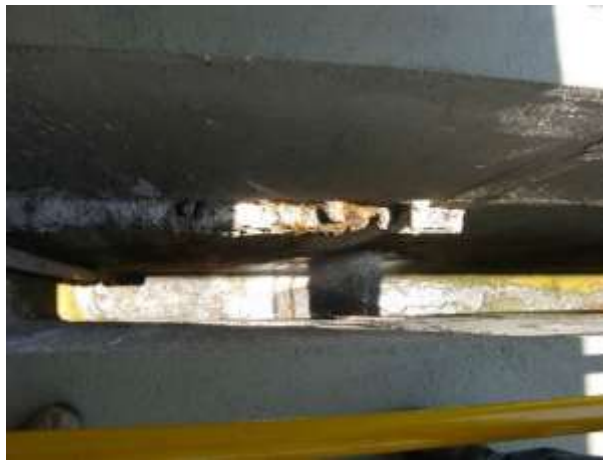
CONSTATAÇÃO C1: Ausência de vedação plena na válvula de lavagem do Filtro da ETA Duas Bocas.

Figura 1 - ETA Duas Bocas.

Não conformidade NC1 – Inciso IV do Artigo 14º da Resolução nº 018, de 30/05/2018 Deixar de realizar operação e manutenção adequada das unidades integrantes dos sistemas de abastecimento de água e/ou esgotamento sanitário, de acordo com as exigências dos regramentos vigentes.

Determinação D1: A Cesan deve realizar operação e manutenção adequada das unidades integrantes dos sistemas de abastecimento de água, de acordo com as exigências dos regramentos vigentes.

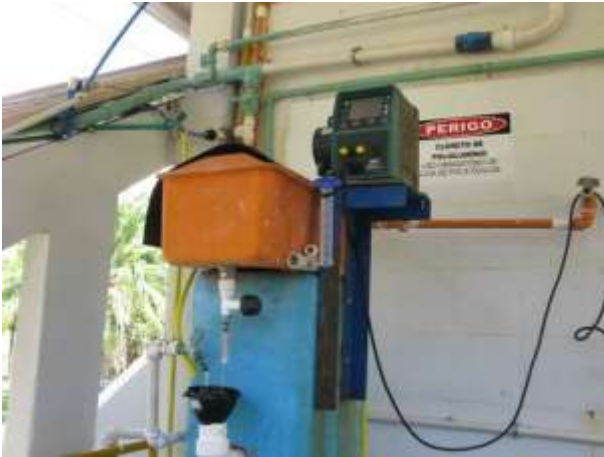
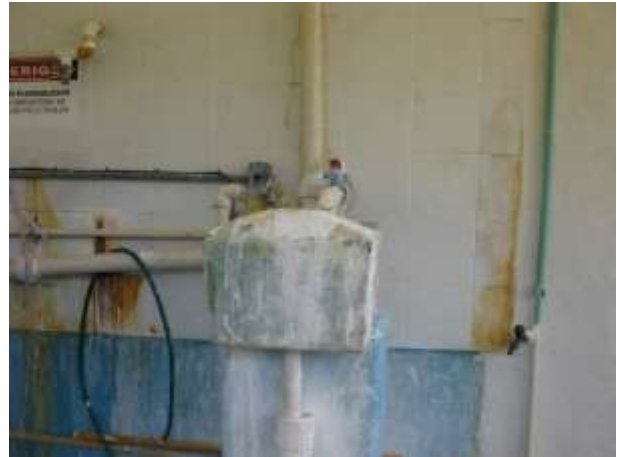
CONSTATAÇÃO C2: Faltam identificações nas dosadoras de produtos químicos na ETA Duas Bocas.

Figura 2 - Dosadoras de produtos químicos na ETA Duas Bocas.

Não conformidade NC2 – Inciso V do Artigo 11º da Resolução nº 018, de 30/05/2018. Deixar de identificar as unidades operacionais e instalações pertencentes ao sistema de abastecimento de água e esgotamento sanitário, inclusive quanto ao horário de funcionamento dos postos de atendimento ao usuário.

Determinação D2: A Cesan deve identificar as unidades operacionais e instalações pertencentes ao sistema de abastecimento de água.

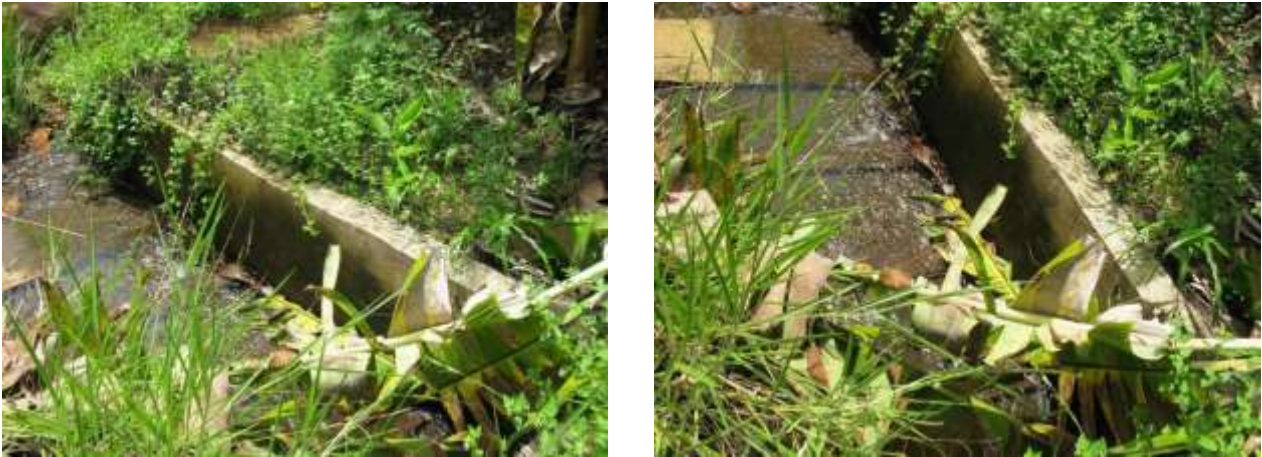
CONSTATAÇÃO C3: Sinais de vazamento na ETA Duas Bocas na Caixa de Saída central, possivelmente oriundo do atual tanque de contato / reservatório.

Figura 3 - Caixa de saída da ETA Duas Bocas.

Não conformidade NC3 – Inciso IV do Artigo 14º da Resolução nº 018, de 30/05/2018. Deixar de realizar operação e manutenção adequada das unidades integrantes dos sistemas de abastecimento de água e/ou esgotamento sanitário, de acordo com as exigências dos regramentos vigentes.

Determinação D3: A Cesan deve realizar operação e manutenção adequada das unidades integrantes dos sistemas de abastecimento de água, de acordo com as exigências dos regramentos vigentes.

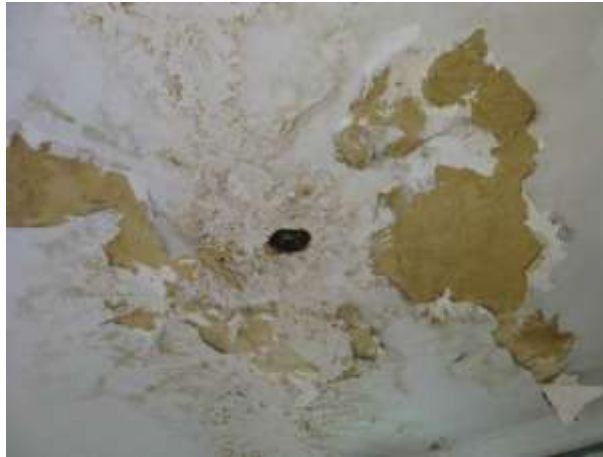
CONSTATAÇÃO C4: Mau estado de conservação da EEAT Vera Cruz.

Figura 4 - Teto da EEAT Vera Cruz.

Não conformidade NC4 – Inciso IV do Artigo 14º da Resolução nº 018, de 30/05/2018. Deixar de realizar operação e manutenção adequada das unidades integrantes dos sistemas de abastecimento de água e/ou esgotamento sanitário, de acordo com as exigências dos regramentos vigentes.

Determinação D4: A Cesan deve realizar operação e manutenção adequada das unidades integrantes dos sistemas de abastecimento de água, de acordo com as exigências dos regramentos vigentes.

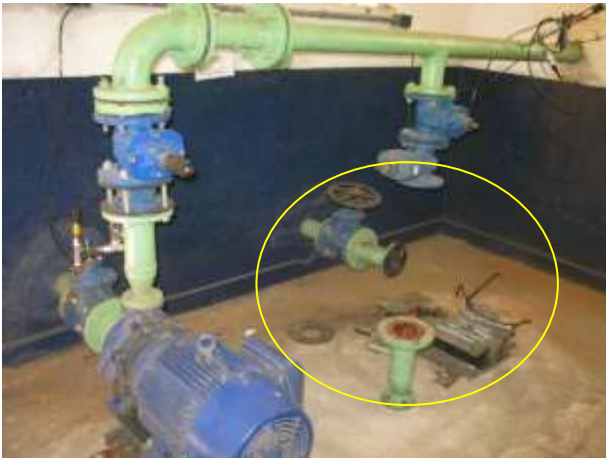
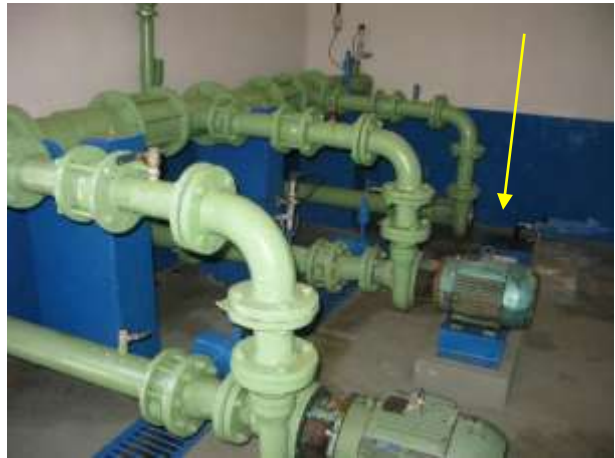
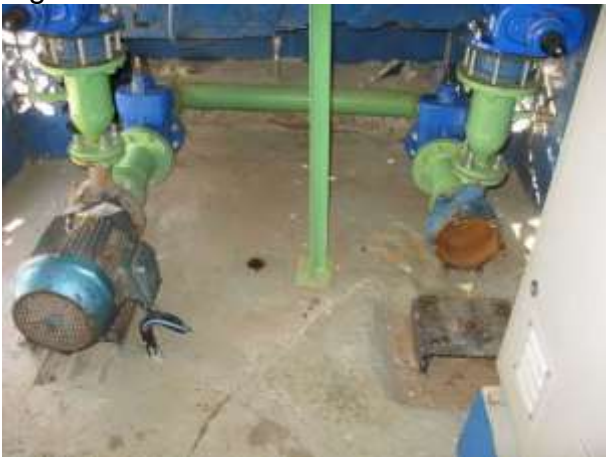
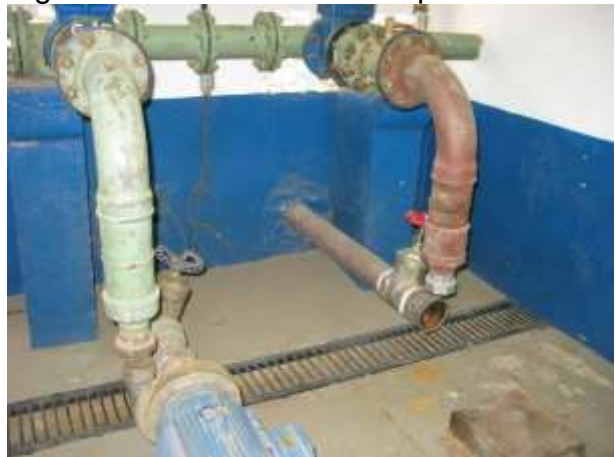
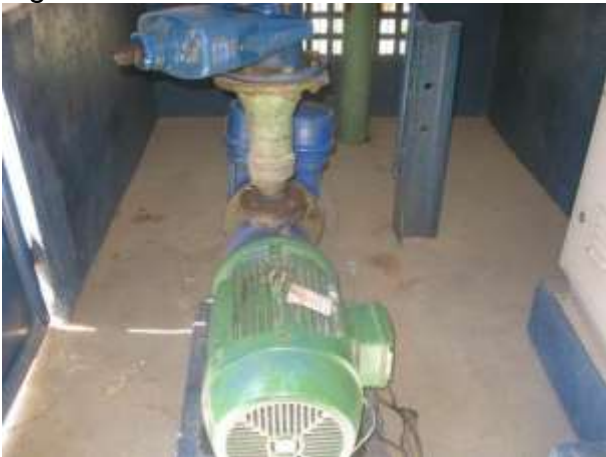
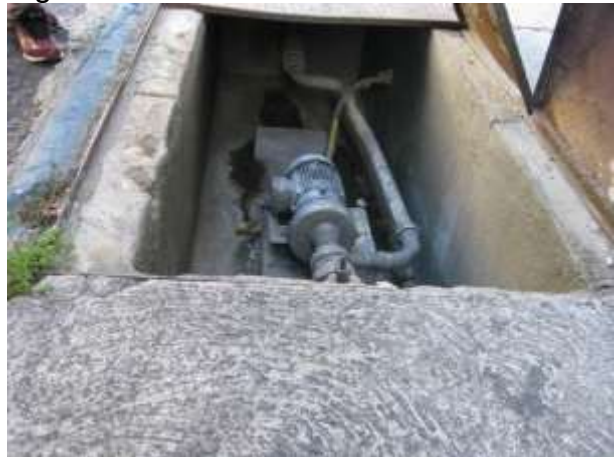
CONSTATAÇÃO C5: Ausência de Bomba reserva nas seguintes unidades do S.A.A. de Cariacica: EEAT Vera Cruz, EEAT Morro do Expedito, EEAT Vila Bandeirante, EEAT Flexal II-A, EEAT Castelo Branco e EEAT Campo Grande.

Não conformidade NC5 – Inciso III do Artigo 14º da Resolução nº 018, de 30/05/2018. Deixar de cumprir as normas técnicas, os procedimentos e/ou requisitos estabelecidos em regramento vigente para a implantação de todas as infraestruturas necessárias para a adequada prestação de serviços de abastecimento de água e de esgotamento sanitário.

Determinação D5: A Cesan deve cumprir as normas técnicas, os procedimentos e/ou requisitos estabelecidos em regramento vigente para a implantação de todas as infraestruturas necessárias para a adequada prestação de serviços de abastecimento de água.

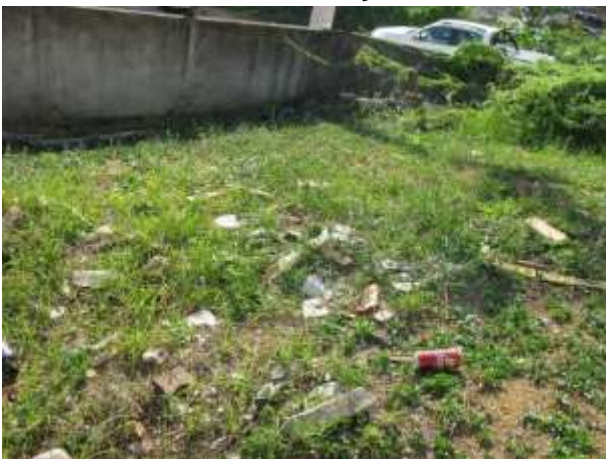
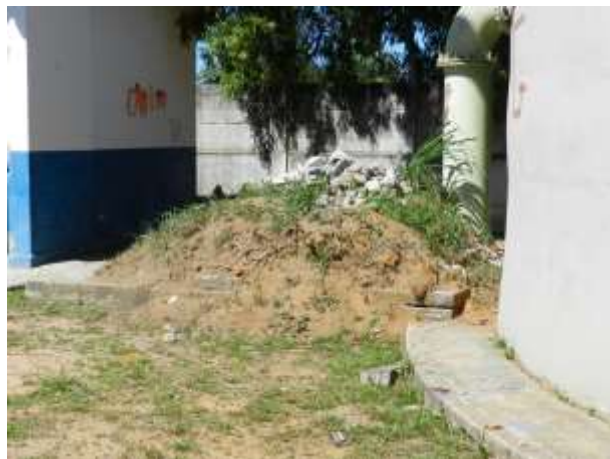
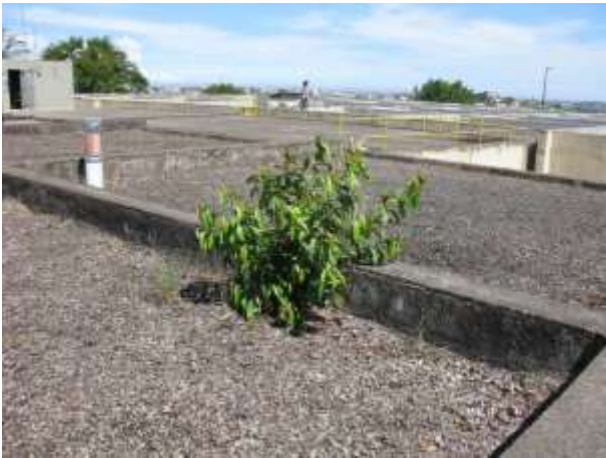
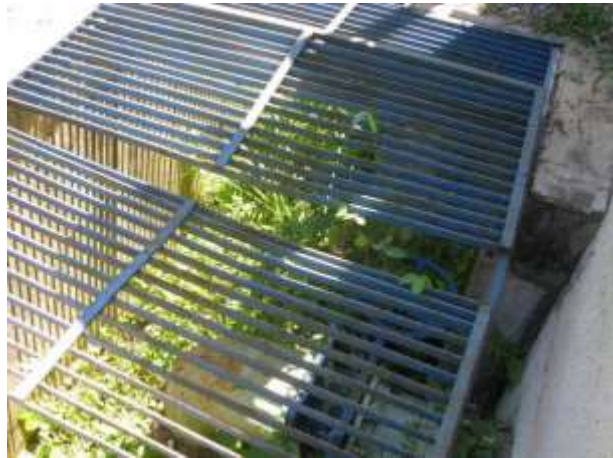
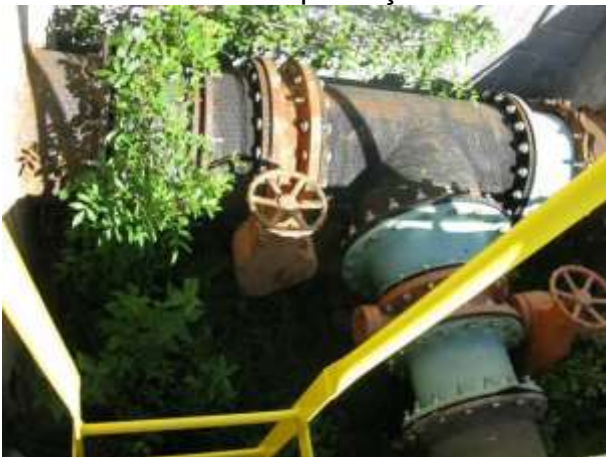
CONSTATAÇÃO C6: Presença de resíduos e/ou excesso de vegetação nas seguintes unidades do S.A.A. de Cariacica: EEAT Vila Bandeirante, EEAT Graúna, Laje de cobertura do Reservatório Vale Esperança, Caixa de inspeção no Reservatório Nova Rosa da Penha, Caixa de distribuição do Reservatório do Morro do Pico.

Não conformidade NC6 - Inciso IV do Artigo 14º da Resolução nº 018, de 30/05/2018 Deixar de realizar operação e manutenção adequada das unidades integrantes dos sistemas de abastecimento de água e/ou esgotamento sanitário, de acordo com as exigências dos regramentos vigentes.

Determinação D6: A Cesan deve realizar operação e manutenção adequada das unidades integrantes dos sistemas de abastecimento de água, de acordo com as exigências dos regramentos vigentes.

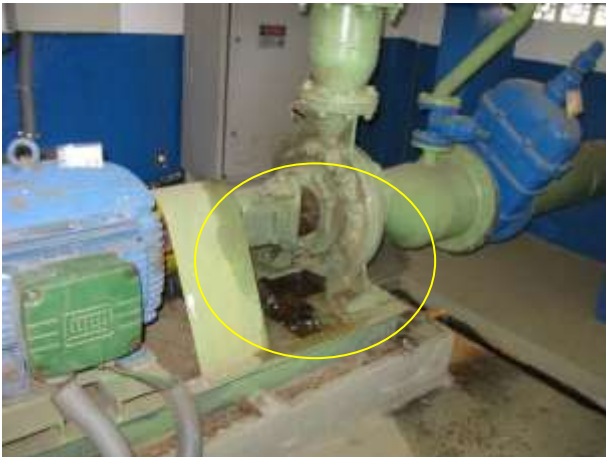
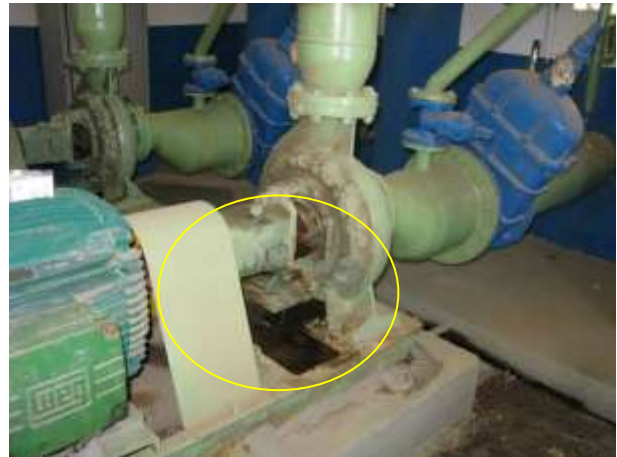
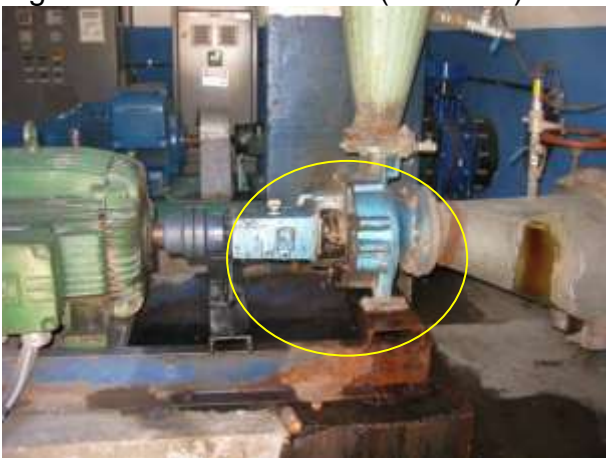
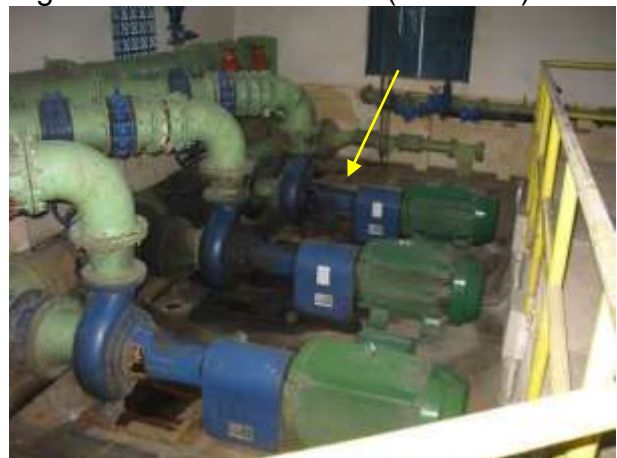
CONSTATAÇÃO C7: Bombas com vazamento nas seguintes unidades do S.A.A. de Cariacica: EEAT Tucum I (bombas 1 e 2), EEAT Nova Rosa da Penha, EEAT São Francisco.

Não conformidade NC7 – Inciso IV do Artigo 14º da Resolução nº 018, de 30/05/2018 Deixar de realizar operação e manutenção adequada das unidades integrantes dos sistemas de abastecimento de água e/ou esgotamento sanitário, de acordo com as exigências dos regramentos vigentes.

Determinação D7: A Cesan deve realizar operação e manutenção adequada das unidades integrantes dos sistemas de abastecimento de água, de acordo com as exigências dos regramentos vigentes.

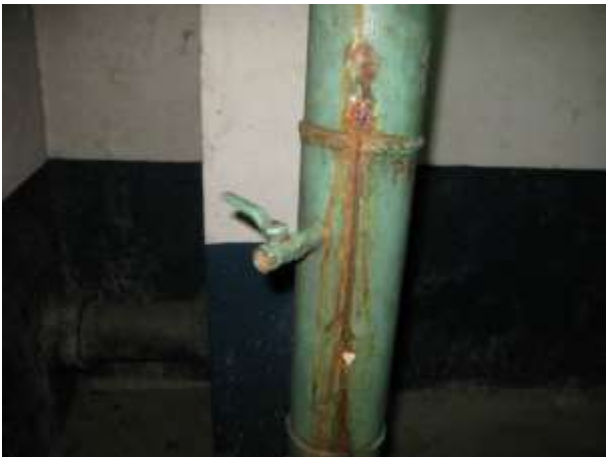
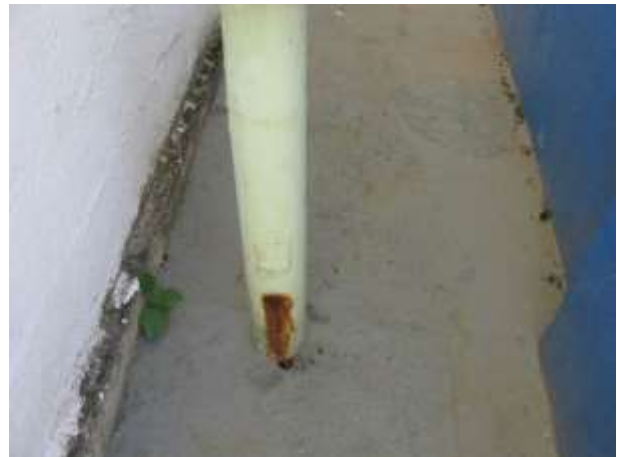
CONSTATAÇÃO C8: Tubulações enferrujadas nas seguintes unidades do S.A.A. de Cariacica: EEAT Porto de Santana e Presidente Médici, EEAT Flexal II-A.

Não conformidade NC8 – Inciso IV do Artigo 14º da Resolução nº 018, de 30/05/2018. Deixar de realizar operação e manutenção adequada das unidades integrantes dos sistemas de abastecimento de água e/ou esgotamento sanitário, de acordo com as exigências dos regramentos vigentes.

Determinação D8: A Cesan deve realizar operação e manutenção adequada das unidades integrantes dos sistemas de abastecimento de água, de acordo com as exigências dos regramentos vigentes.

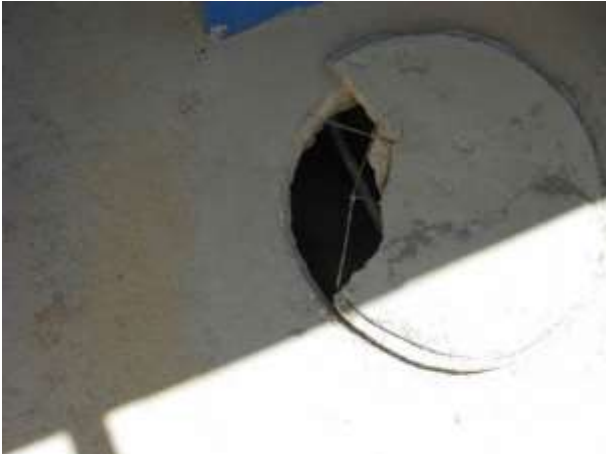
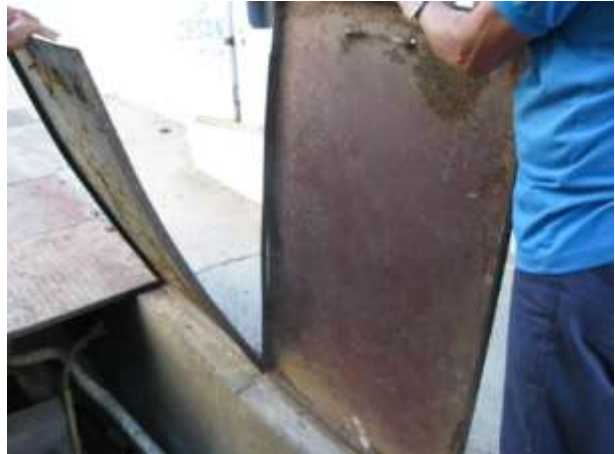
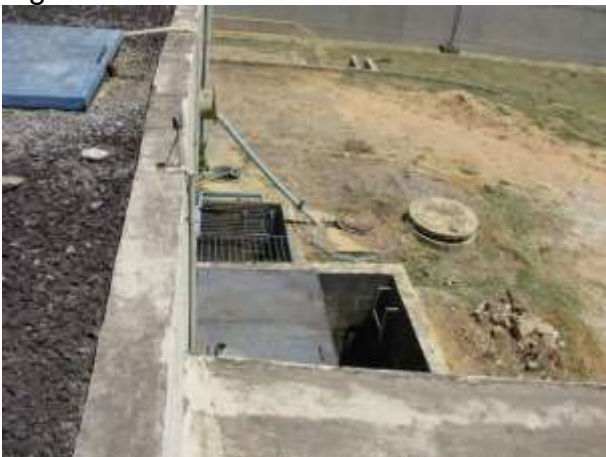
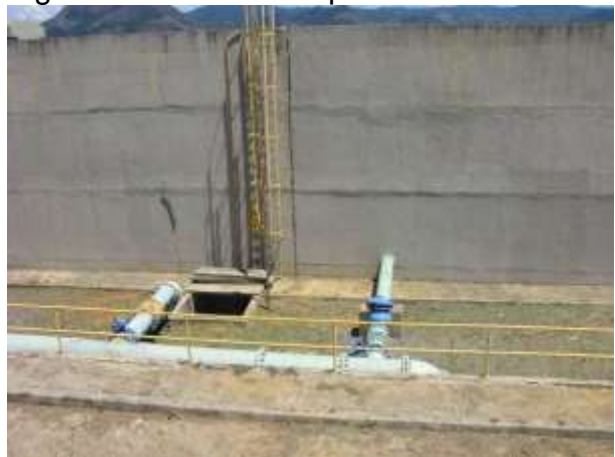
CONSTATAÇÃO C9: Tampas ausentes ou em mau estado de conservação nas seguintes unidades do S.A.A. de Cariacica: EEAT Flexal II-A, EEAT Campo Grande, Reservatório Dido Fontes e Reservatório Nova Rosa da Penha.

Não conformidade NC9 – Inciso IV do Artigo 14º da Resolução nº 018, de 30/05/2018. Deixar de realizar operação e manutenção adequada das unidades integrantes dos sistemas de abastecimento de água e/ou esgotamento sanitário, de acordo com as exigências dos regramentos vigentes.

Determinação D9: A Cesan deve realizar operação e manutenção adequada das

unidades integrantes dos sistemas de abastecimento de água, de acordo com as exigências dos regramentos vigentes.

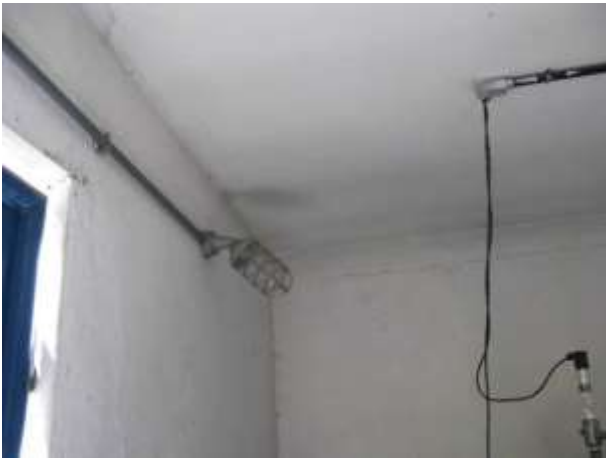
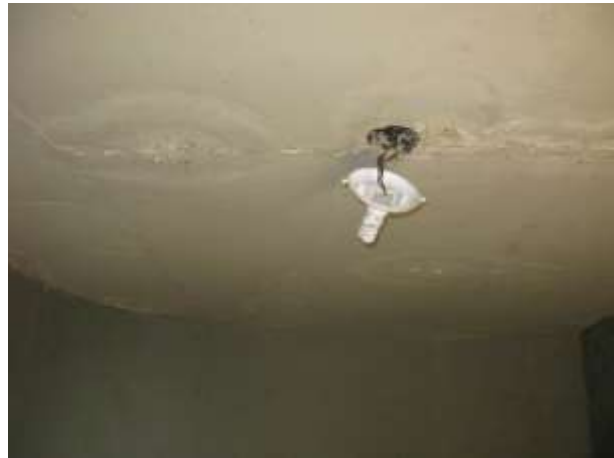
CONSTATAÇÃO C10: Falta iluminação nas seguintes unidades do S.A.A. de Cariacica: EEAT Castelo Branco, Escada de acesso à laje de cobertura do Reservatório Vale Esperança.

Não conformidade NC10 – Inciso III do Artigo 14º da Resolução nº 018, de 30/05/2018. Deixar de cumprir as normas técnicas, os procedimentos e/ou requisitos estabelecidos em regramento vigente para a implantação de todas as infraestruturas necessárias para a adequada prestação de serviços de abastecimento de água e de esgotamento sanitário.

Determinação D10: A Cesan deve cumprir as normas técnicas, os procedimentos e/ou requisitos estabelecidos em regramento vigente para a implantação de todas as infraestruturas necessárias para a adequada prestação de serviços de abastecimento de água.

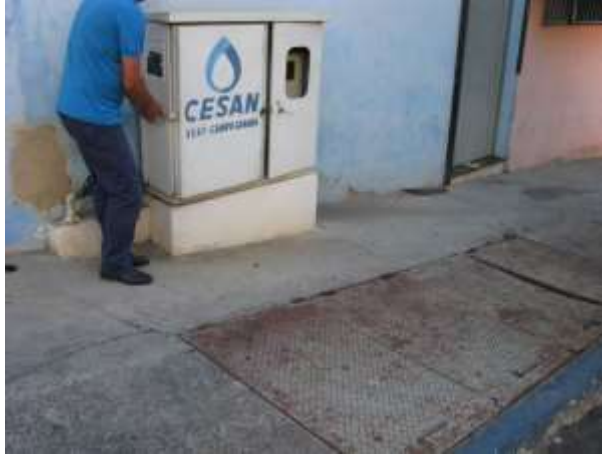
CONSTATAÇÃO C11: Falta isolamento na Elevatória de rua EEAT Campo Grande.

Figura 28 - EEAT Campo Grande.

Não conformidade NC11 – Inciso VII do Artigo 11º da Resolução nº 018, de 30/05/2018. Deixar de prover as áreas de risco com estruturas e equipamentos de segurança que possam evitar a ocorrência de acidentes e o acesso de terceiros a área física das unidades operacionais.

Determinação D11: A Cesan deve prover as áreas de risco com estruturas e equipamentos de segurança que possam evitar a ocorrência de acidentes e o acesso de terceiros a área física das unidades operacionais.

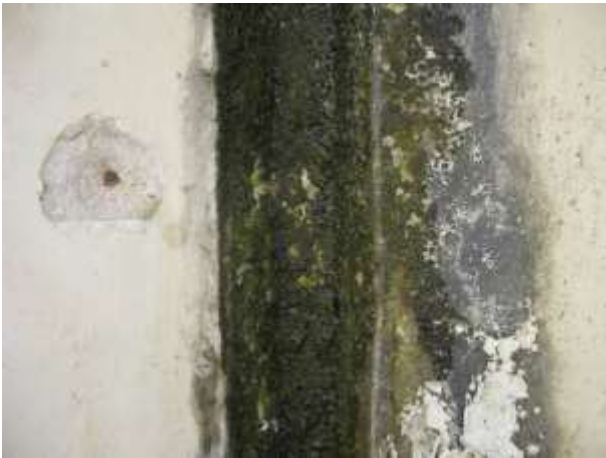
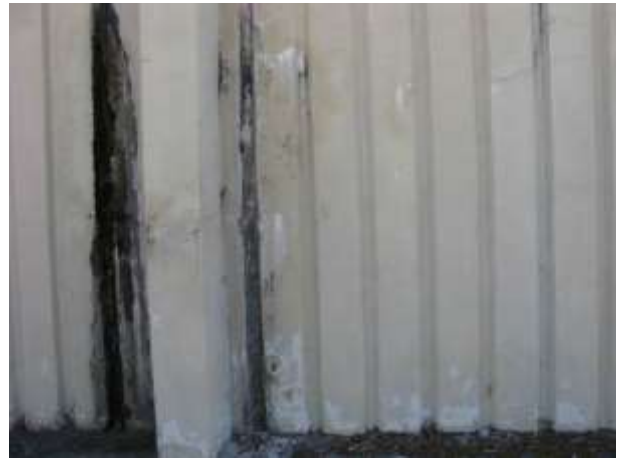
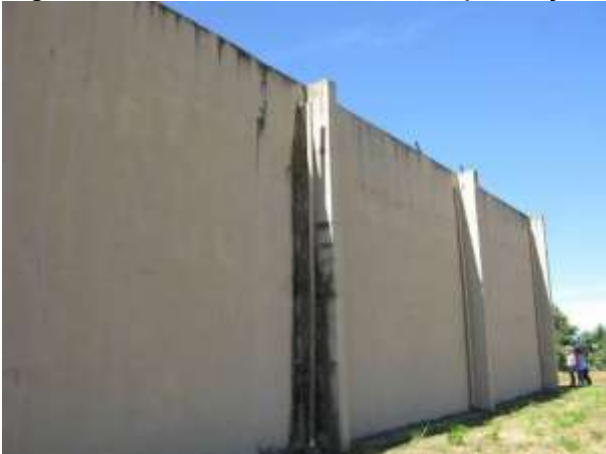
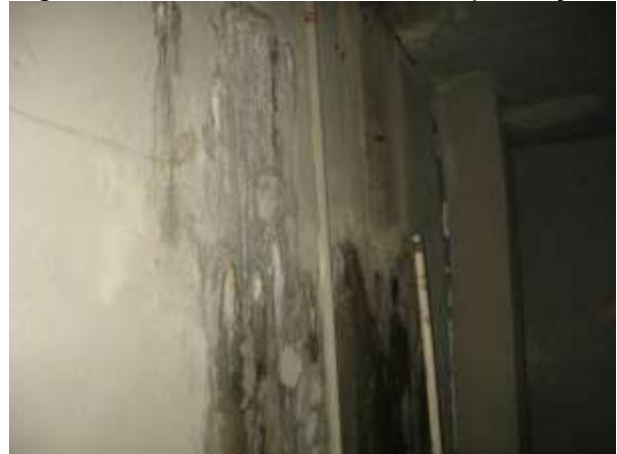
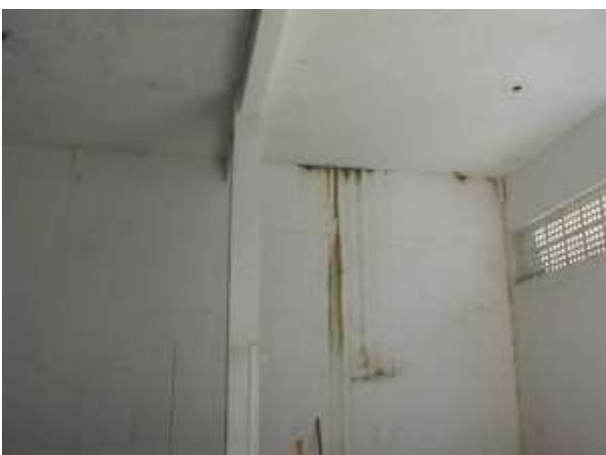
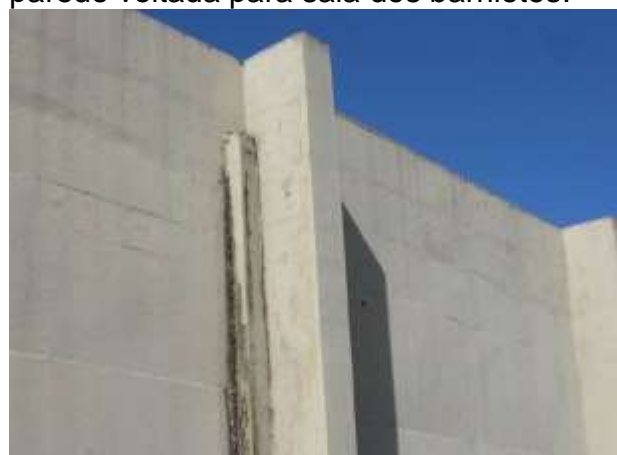
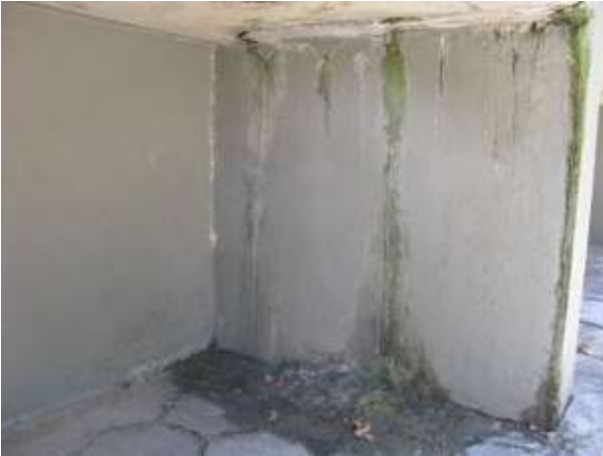
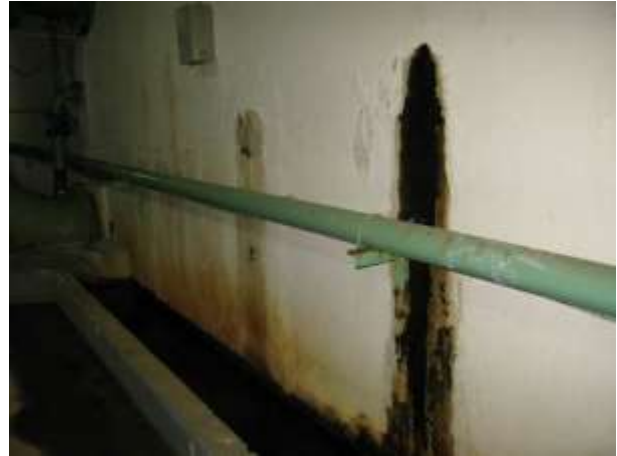
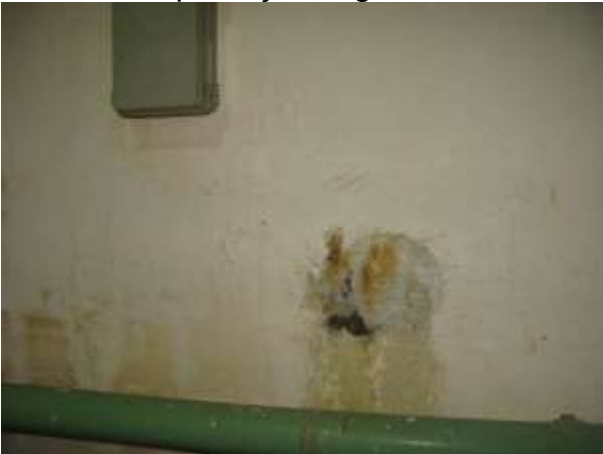
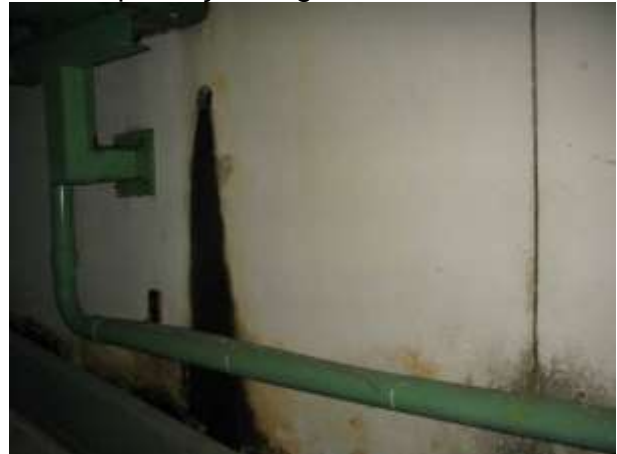
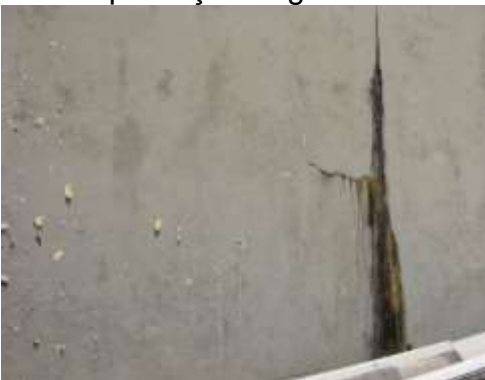
CONSTATAÇÃO C12: Há infiltrações nas paredes das seguintes unidades do S.A.A. de Cariacica: Reservatórios Vale Esperança, reservatório de lavagem dos filtros da ETA Vale Esperança, Reservatório de Alto Lage, laje inferior do Floculador da ETA Vale Esperança e nas paredes dos Filtros da ETA Vale Esperança Antiga e Nova.

Não conformidade NC12 – Inciso IV do Artigo 14º da Resolução nº 018, de 30/05/2018. Deixar de realizar operação e manutenção adequada das unidades integrantes dos sistemas de abastecimento de água e/ou esgotamento sanitário, de acordo com as exigências dos regramentos vigentes.

Determinação D12: A Cesan deve realizar operação e manutenção adequada das unidades integrantes dos sistemas de abastecimento de água, de acordo com as exigências dos regramentos vigentes.

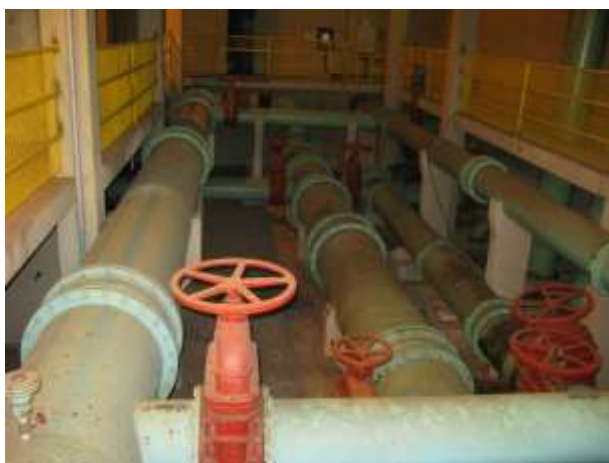
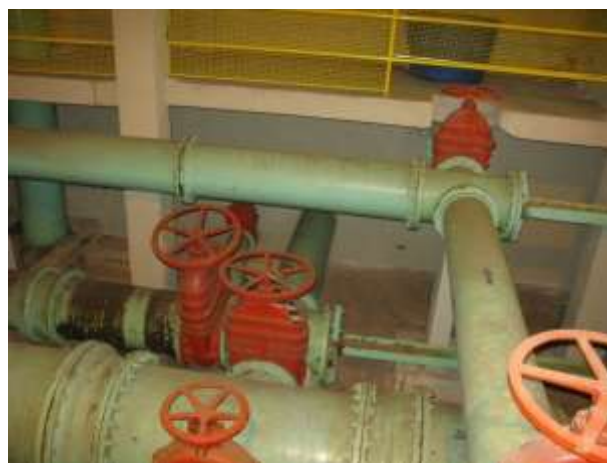
CONSTATAÇÃO C13: Necessárias melhorias em escadas e passarelas para acesso ao barrilete abrigado dos Reservatórios da ETA Vale Esperança.

Figura 40 - Reservatório ETA Vale Esperança..

Não conformidade NC13 – Inciso IV do Artigo 14º da Resolução nº 018, de 30/05/2018. Deixar de realizar operação e manutenção adequada das unidades integrantes dos sistemas de abastecimento de água e/ou esgotamento sanitário, de acordo com as exigências dos regramentos vigentes.

Determinação D13: A Cesan deve realizar operação e manutenção adequada das unidades integrantes dos sistemas de abastecimento de água, de acordo com as exigências dos regramentos vigentes.

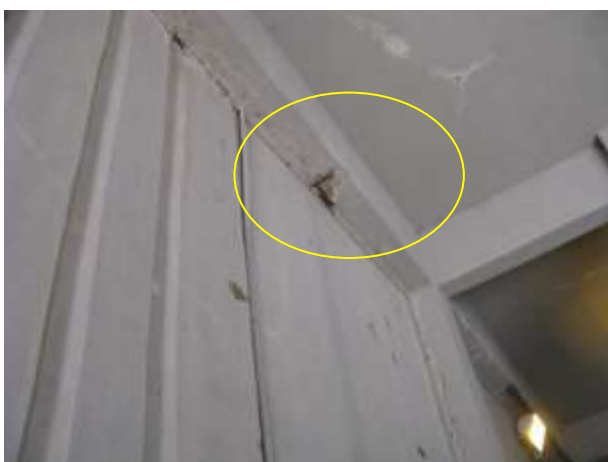
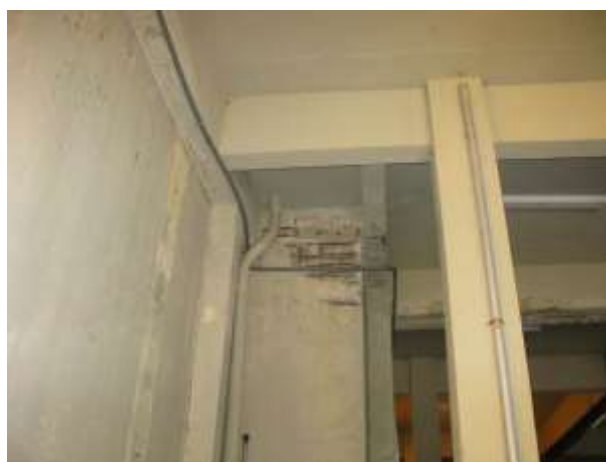
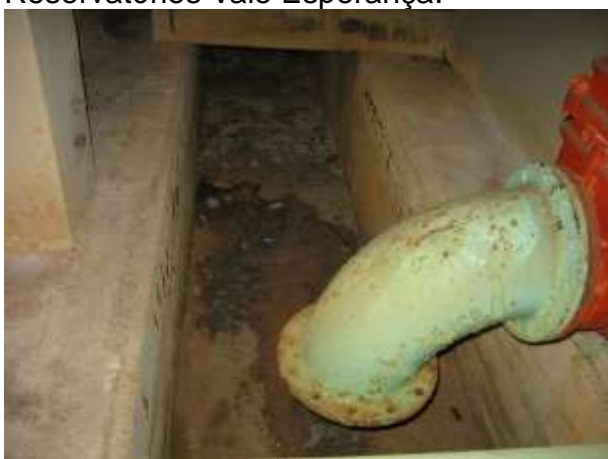
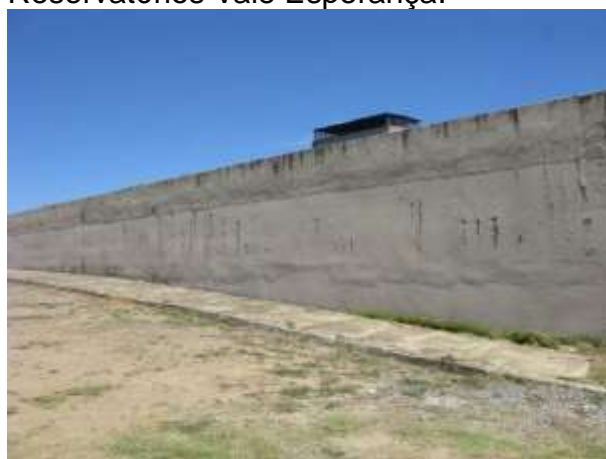
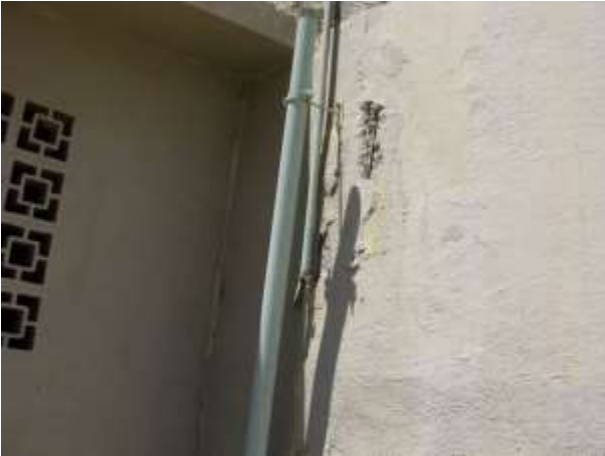
CONSTATAÇÃO C14: Armaduras expostas nas seguintes unidades do S.A.A. de Cariacica: Reservatório Vale Esperança e Reservatório Dido Fontes.

Não conformidade NC14 – Inciso IV do Artigo 14º da Resolução nº 018, de 30/05/2018. Deixar de realizar operação e manutenção adequada das unidades integrantes dos sistemas de abastecimento de água e/ou esgotamento sanitário, de acordo com as exigências dos regramentos vigentes.

Determinação D14: A Cesan deve realizar operação e manutenção adequada das unidades integrantes dos sistemas de abastecimento de água, de acordo com as exigências dos regramentos vigentes.

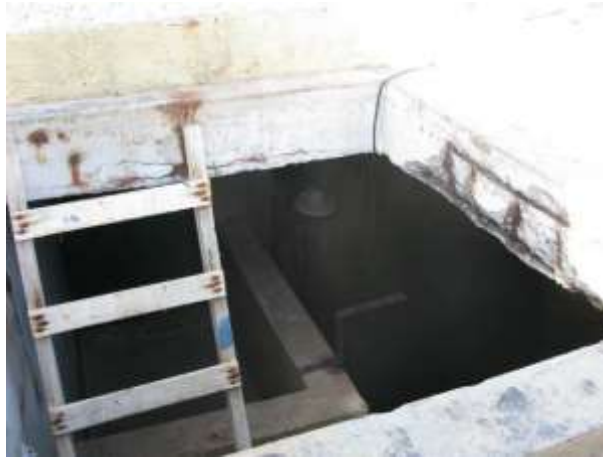
CONSTATAÇÃO C15: Escada inadequada no reservatório de Alto Lage.

Figura 46 - Reservatório de Alto Lage.

Não conformidade NC15 – Inciso III do Artigo 14º da Resolução nº 018, de 30/05/2018. Deixar de cumprir as normas técnicas, os procedimentos e/ou requisitos estabelecidos em regramento vigente para a implantação de todas as infraestruturas necessárias para a adequada prestação de serviços de abastecimento de água e de esgotamento sanitário.

Determinação D15: A Cesan deve cumprir as normas técnicas, os procedimentos e/ou requisitos estabelecidos em regramento vigente para a implantação de todas as infraestruturas necessárias para a adequada prestação de serviços de abastecimento de água.

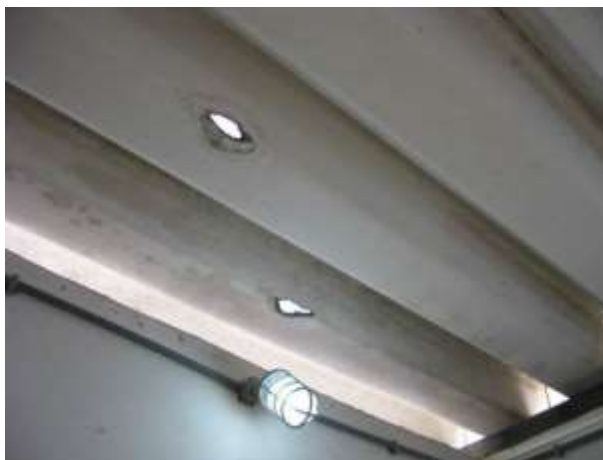
CONSTATAÇÃO C17: Telha quebrada na EEAT Flexal II-B.

Figura 47 - EEAT Flexal II-B.

Não conformidade NC17 – Inciso IV do Artigo 14º da Resolução nº 018, de 30/05/2018. Deixar de realizar operação e manutenção adequada das unidades integrantes dos sistemas de abastecimento de água e/ou esgotamento sanitário, de acordo com as exigências dos regramentos vigentes.

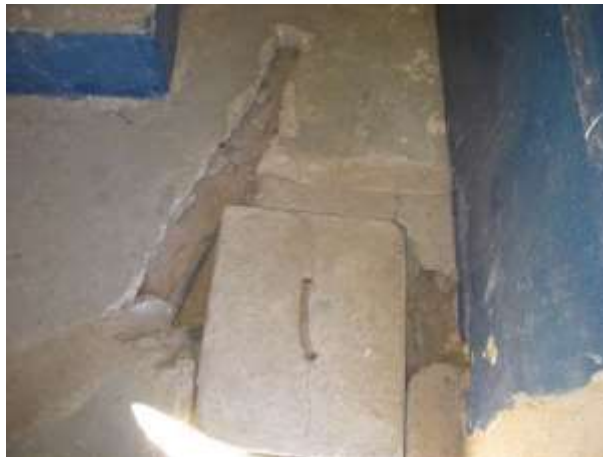
CONSTATAÇÃO C18: Piso irregular na EEAT Flexal II-B.

Figura 48 - EEAT Flexal II-B.

Não conformidade NC18 – Inciso IV do Artigo 14º da Resolução nº 018, de 30/05/2018. Deixar de realizar operação e manutenção adequada das unidades integrantes dos sistemas de abastecimento de água e/ou esgotamento sanitário, de acordo com as exigências dos regramentos vigentes.

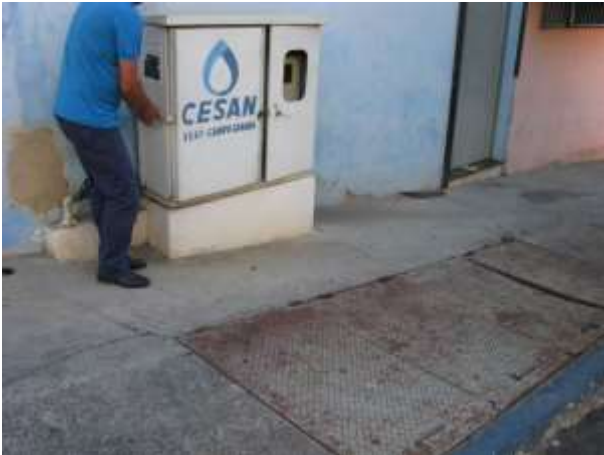
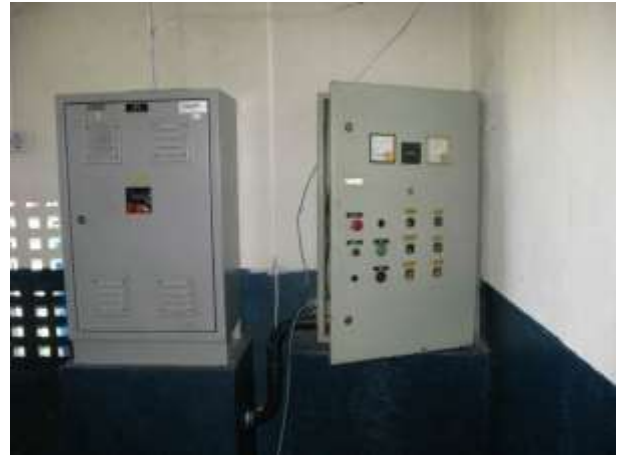
CONSTATAÇÃO C19: Ausência de sinalização contra choque nas seguintes unidades do S.A.A. de Cariacica: EEAT Campo Grande e EEAT Dido Fontes.

Não conformidade NC19 – Inciso VI do Artigo 11º da Resolução nº 018, de 30/05/2018. Deixar de prover as áreas de risco das instalações com sinalização de risco e/ou avisos de advertência de forma adequada à visualização de terceiros.

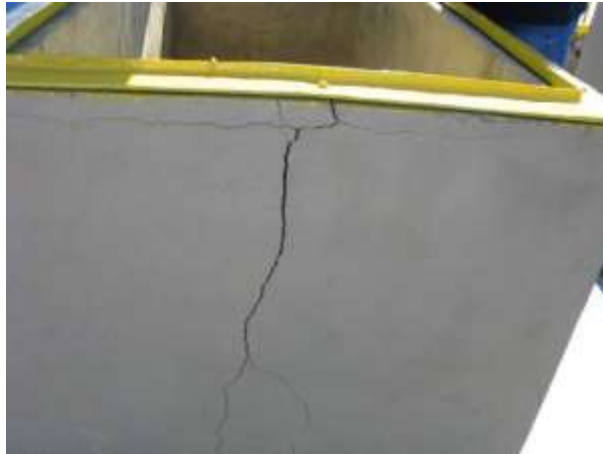
CONSTATAÇÃO C20: Há trincas na caixa de inspeção do Floclador da ETA Vale Esperança Antiga.

Figura 51 - Caixa de inspeção do Floclador da ETA Vale Esperança Antiga.

Não conformidade NC20 – Inciso IV do Artigo 14º da Resolução nº 018, de 30/05/2018. Deixar de realizar operação e manutenção adequada das unidades integrantes dos sistemas de abastecimento de água e/ou esgotamento sanitário, de acordo com as exigências dos regramentos vigentes.

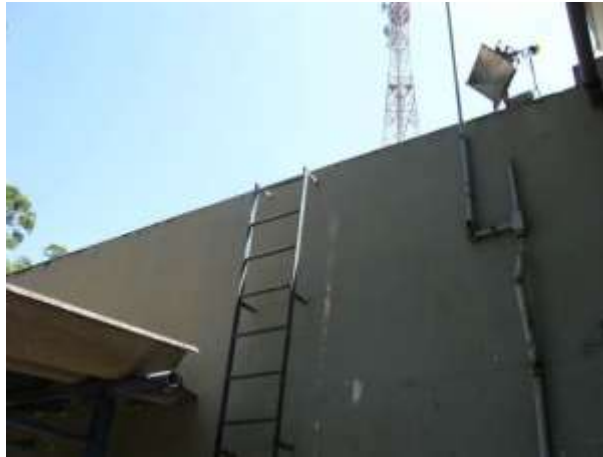
CONSTATAÇÃO C21: Escada de acesso à laje do reservatório para lavagem dos filtros da ETA Vale Esperança não apresenta condições seguras para uso.

Figura 52 - Escada de acesso ao reservatório para lavagem dos filtros da ETA Vale Esperança.

Não conformidade NC21 – Inciso IV do Artigo 14º da Resolução nº 018, de 30/05/2018. Deixar de realizar operação e manutenção adequada das unidades integrantes dos sistemas de abastecimento de água e/ou esgotamento sanitário, de acordo com as exigências dos regramentos vigentes.

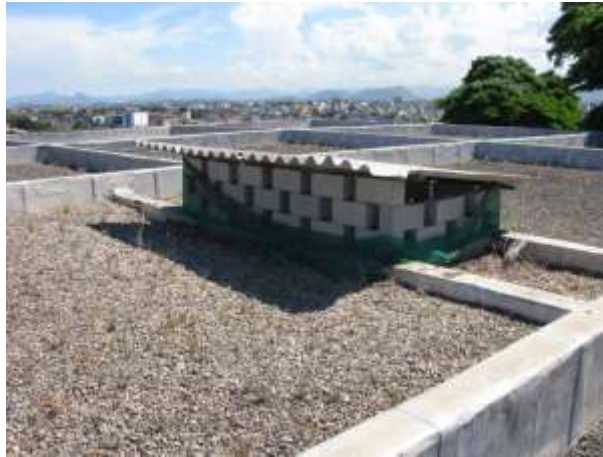
CONSTATAÇÃO C22: Aberturas para ventilação no Reservatório Vale Esperança desprotegidas.

Figura 53 - Reservatório Vale Esperança .

Não conformidade NC22 – Inciso III do Artigo 14 da Resolução nº 018, de 30/05/2018. Deixar de cumprir as normas técnicas, os procedimentos e/ou requisitos estabelecidos em regramento vigente para a implantação de todas as infraestruturas necessárias para a adequada prestação de serviços de abastecimento de água e de esgotamento sanitário.
