AGÊNCIA DE REGULAÇÃO DE SERVIÇOS
PÚBLICOS DO ESPÍRITO SANTO

RELATÓRIO DE FISCALIZAÇÃO RF/DS/GSB/061/2020

Município: Fundão

**Assunto: Fiscalização do Sistema de Abastecimento
de Água (Bloco 3)**

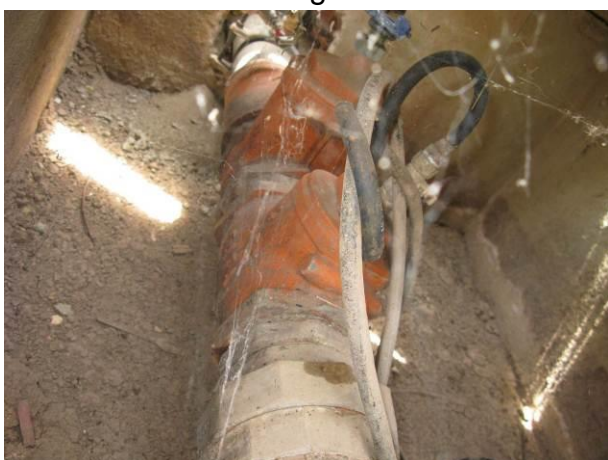
Figura 1 - EEAT Mirante da Praia I.

CONSTATAÇÃO C1 Falta bomba reserva nas seguintes unidades: EEAT Mirante da Praia I e EEAT Angelo Palauro.

Não conformidade NC1 – Art 14º, inciso III da Resolução ARSP nº 018/2018. Deixar de cumprir as normas técnicas, os procedimentos e/ou requisitos estabelecidos em regramento vigente para a implantação de todas as infraestruturas necessárias para a adequada prestação de serviços de abastecimento de água e de esgotamento sanitário.

Determinação D1: A Cesan deve cumprir as normas técnicas, os procedimentos e/ou requisitos estabelecidos em regramento vigente para a implantação de todas as infraestruturas necessárias para a adequada prestação de serviços de abastecimento de água.

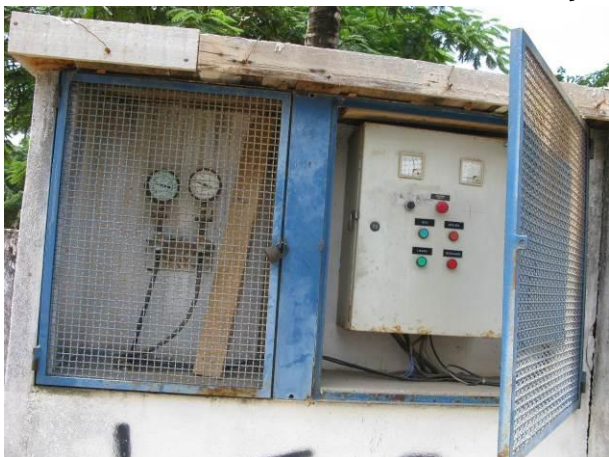
Figura 3 - EEAT Mirante da Praia I.

CONSTATAÇÃO C2: Falta sinalização contra choque nas seguintes unidades: EEAT Mirante da Praia I, EEAT Direção e EEAT Mirante da Praia II.

Não conformidade NC2 – Art 11º, inciso VI da Resolução ARSP nº 018/2018. “Deixar de prover as áreas de risco das instalações com sinalização de risco e/ou avisos de advertência de forma adequada à visualização de terceiros”.

Determinação D2: A Cesan deve prover as áreas de risco das instalações com sinalização de risco e/ou avisos de advertência de forma adequada à visualização de terceiros”.

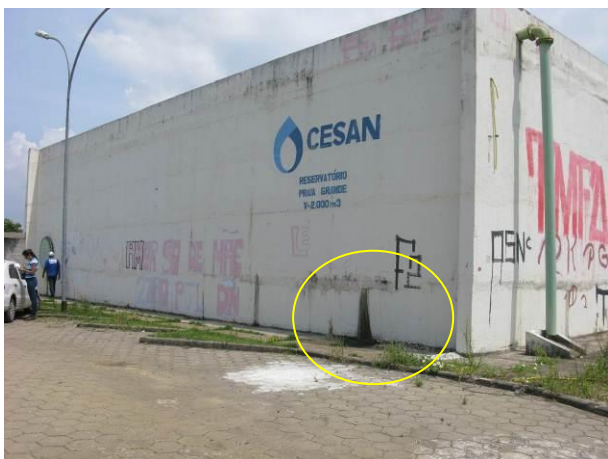
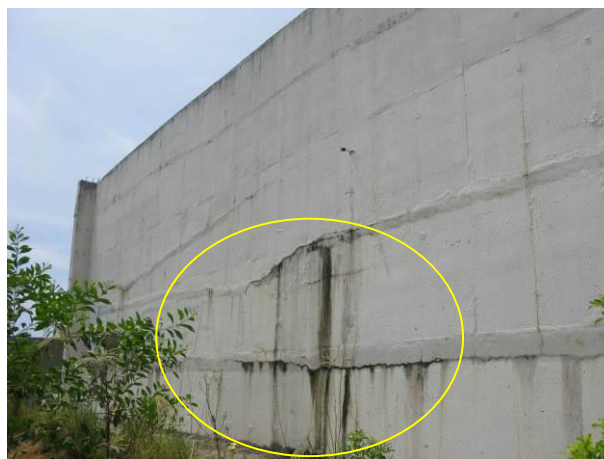
Figura 6 - Reservatório Praia Grande.

CONSTATAÇÃO C3: Sinais de infiltração nas paredes externas das seguintes unidades do município de Fundão: Reservatório Praia Grande, Reservatório R1 – 150.000L, na estrutura física da ETA Fundão, Flocculador da ETA Timbuí, Decantador da ETA Timbuí e Reservatório R2 350m³.

Não conformidade NC3 – Art 14º, inciso IV da Resolução ARSP nº 018/2018. Deixar de realizar operação e manutenção adequada das unidades integrantes dos sistemas de abastecimento de água e/ou esgotamento sanitário, de acordo com as exigências dos regramentos vigentes.

Determinação D3: A Cesan deve realizar operação e manutenção adequada das unidades integrantes dos sistemas de abastecimento de água, de acordo com as exigências dos regramentos vigentes.

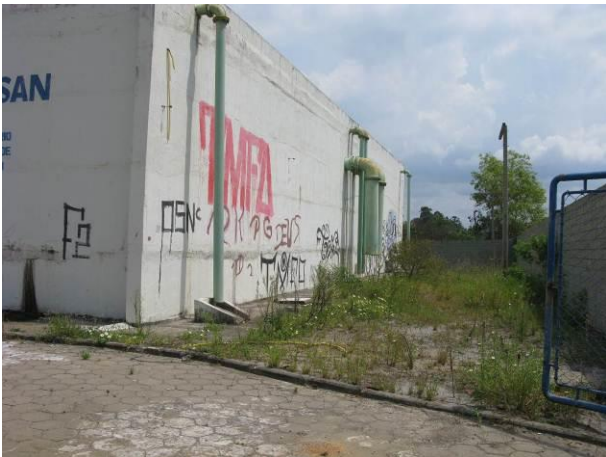
Figura 13 - Reservatório Praia Grande.

CONSTATAÇÃO C4: Ausência de escada de acesso à parte superior dos seguintes reservatórios: Praia Grande, Reservatório R1 – 150.000L e Reservatório R2 – 350.000L

Não conformidade NC4 – Art 14º, inciso III da Resolução ARSP nº 018/2018. Deixar de cumprir as normas técnicas, os procedimentos e/ou requisitos estabelecidos em regramento vigente para a implantação de todas as infraestruturas necessárias para a adequada prestação de serviços de abastecimento de água e de esgotamento sanitário.

Determinação D4: A Cesan deve cumprir as normas técnicas, os procedimentos e/ou requisitos estabelecidos em regramento vigente para a implantação de todas as infraestruturas necessárias para a adequada prestação de serviços de abastecimento de água.

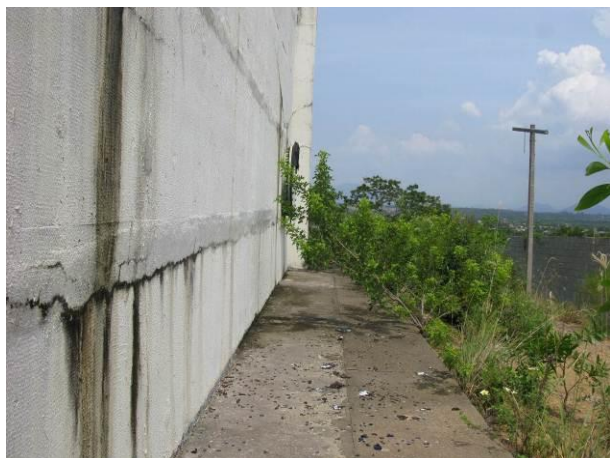
Figura 16 - Reservatório Praia Grande.

CONSTATAÇÃO C5: Excesso de vegetação nas seguintes unidades do município de Fundão: Reservatório Praia Grande, Reservatório Mirante da Praia, parte do terreno da ETA Timbuí.

Não conformidade NC5 – Art 14º, inciso IV da Resolução ARSP nº 018/2018. Deixar de realizar operação e manutenção adequada das unidades integrantes dos sistemas de abastecimento de água e/ou esgotamento sanitário, de acordo com as exigências dos regramentos vigentes.

Determinação D5: A Cesan deve realizar operação e manutenção adequada das unidades integrantes dos sistemas de abastecimento de água, de acordo com as exigências dos regramentos vigentes.

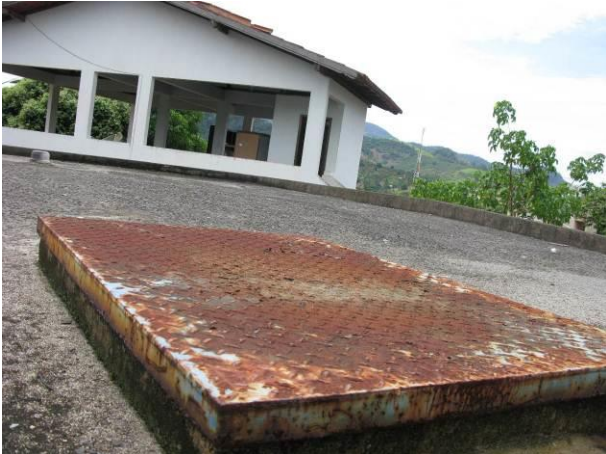
Figura 19 - Reservatório R2 – 350.000L.

CONSTATAÇÃO C6: Tampas enferrujadas nas seguintes unidades do município de Fundão: Reservatório R2 (350.000L) e no piso próxima ao Floculador da ETA Timbuí.

Não conformidade NC6 – Art 14º, inciso IV da Resolução ARSP nº 018/2018. Deixar de realizar operação e manutenção adequada das unidades integrantes dos sistemas de abastecimento de água e/ou esgotamento sanitário, de acordo com as exigências dos regramentos vigentes.

Determinação D6: A Cesan deve realizar operação e manutenção adequada das unidades integrantes dos sistemas de abastecimento de água, de acordo com as exigências dos regramentos vigentes.

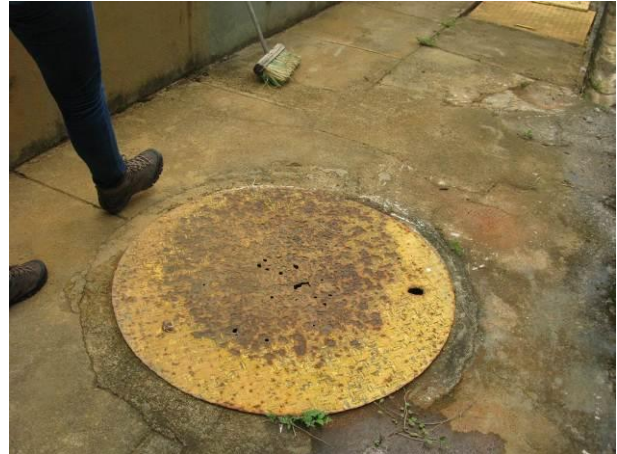
Figura 20 - Tampa no piso próxima ao Floculador da ETA Timbuí.

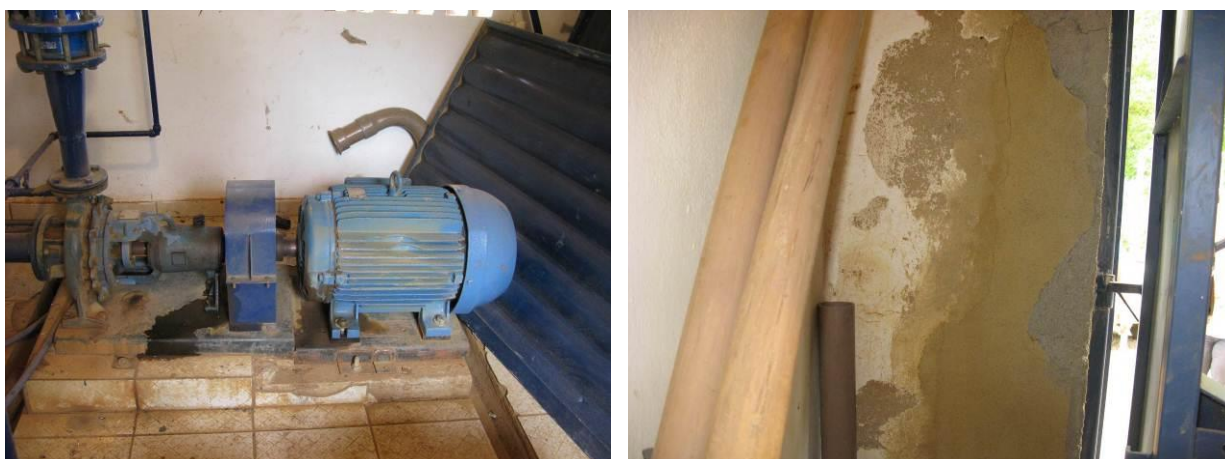
CONSTATAÇÃO C7: Necessidade de destinação adequada dos materiais e restos de obra localizados na EEAB do Ribeirão Braço do Norte, que dificultam a movimentação interna no local e consequentemente a manutenção.

Figura 21- Muitos materiais e restos de obra a serem recolhidos na EEAB do Ribeirão Braço do Norte.

Não conformidade NC7 – Art 14º, inciso IV da Resolução ARSP nº 018/2018. Deixar de realizar operação e manutenção adequada das unidades integrantes dos sistemas de abastecimento de água e/ou esgotamento sanitário, de acordo com as exigências dos regramentos vigentes.

Determinação D7: A Cesan deve realizar operação e manutenção adequada das unidades integrantes dos sistemas de abastecimento de água, de acordo com as exigências dos regramentos vigentes.

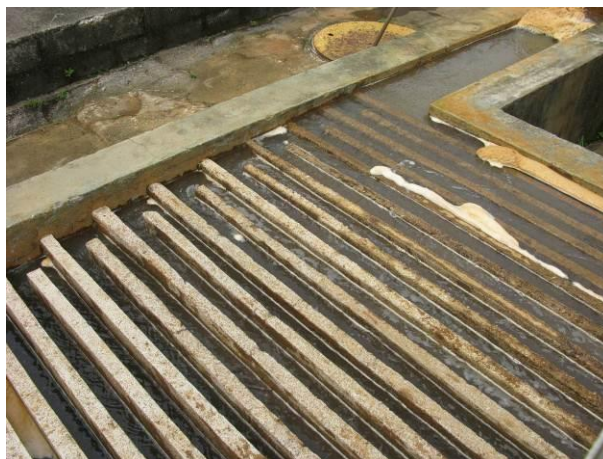
Figura 22 - Flocculador da ETA Timbuí.

CONSTATAÇÃO C8: Chicanas submersas próximo à entrada do Flocculador da ETA Timbuí.

Não conformidade NC8 – Art 14º, inciso IV da Resolução ARSP nº 018/2018. Deixar de realizar operação e manutenção adequada das unidades integrantes dos sistemas de abastecimento de água e/ou esgotamento sanitário, de acordo com as exigências dos regramentos vigentes.

Determinação D8: A Cesan deve realizar operação e manutenção adequada das unidades integrantes dos sistemas de abastecimento de água, de acordo com as exigências dos regramentos vigentes.

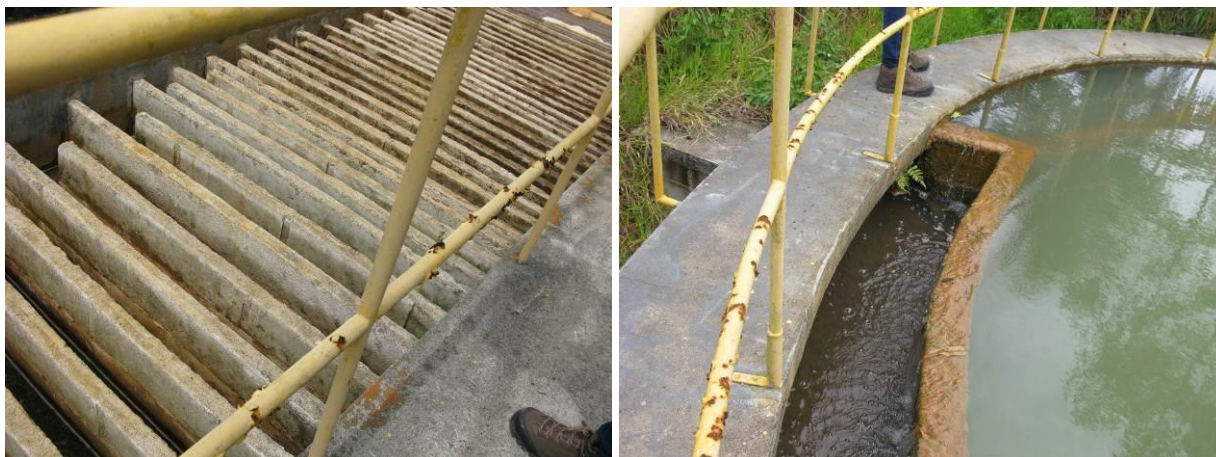
CONSTATAÇÃO C9: Guarda corpo de proteção no Floculador e no Decantador apresenta corrosão na ETA Timbuí.

Figura 23 – Guarda corpo apresenta corrosão.

Não conformidade NC9 – Art 14º, inciso IV da Resolução ARSP nº 018/2018. Deixar de realizar operação e manutenção adequada das unidades integrantes dos sistemas de abastecimento de água e/ou esgotamento sanitário, de acordo com as exigências dos regramentos vigentes.

Determinação D9: A Cesan deve realizar operação e manutenção adequada das unidades integrantes dos sistemas de abastecimento de água, de acordo com as exigências dos regramentos vigentes.

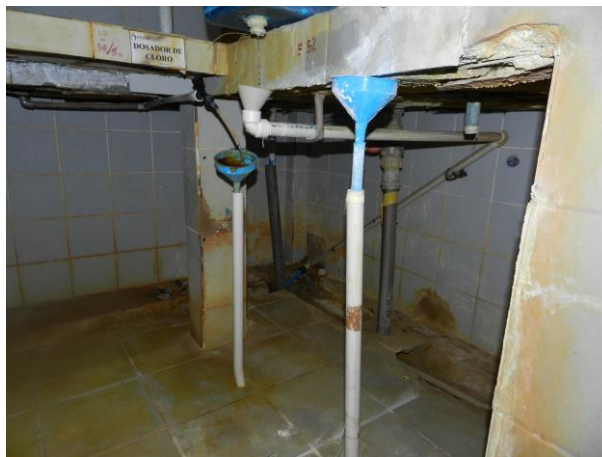
Figura 24 - Casa de Química.

CONSTATAÇÃO C10: Casa de Química em mau estado de conservação na ETA Timbuí.

Não conformidade NC10 – Art 14º, inciso IV da Resolução ARSP nº 018/2018. Deixar de realizar operação e manutenção adequada das unidades integrantes dos sistemas de abastecimento de água e/ou esgotamento sanitário, de acordo com as exigências dos regramentos vigentes.

Determinação D10: A Cesan deve realizar operação e manutenção adequada das unidades integrantes dos sistemas de abastecimento de água, de acordo com as exigências dos regramentos vigentes.

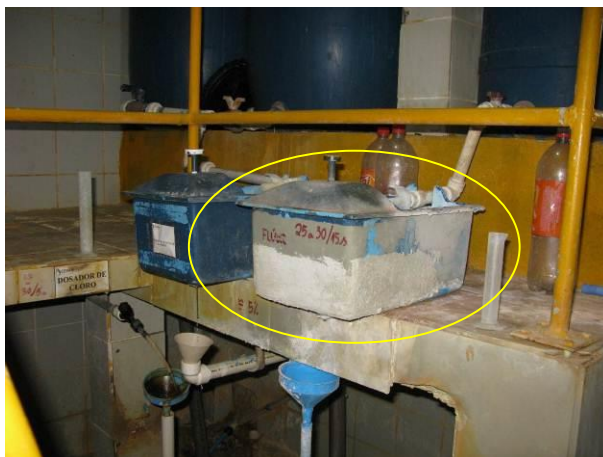
Figura 25 - Caixa dosadora.

CONSTATAÇÃO C11: Caixa dosadora em mau estado de conservação na ETA Timbuí.

Não conformidade NC11 – Art 14º, inciso IV da Resolução ARSP nº 018/2018. Deixar de realizar operação e manutenção adequada das unidades integrantes dos sistemas de abastecimento de água e/ou esgotamento sanitário, de acordo com as exigências dos regramentos vigentes.

Determinação D11: A Cesan deve realizar operação e manutenção adequada das unidades integrantes dos sistemas de abastecimento de água, de acordo com as exigências dos regramentos vigentes.

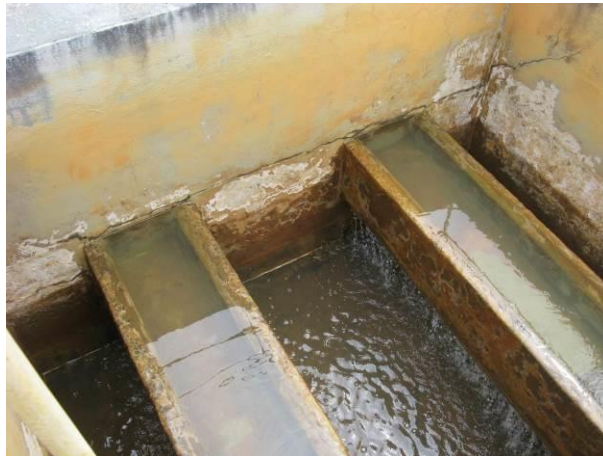
Figura 26 - Filtros da ETA Timbuí.

CONSTATAÇÃO C12: Presença de trincas nas paredes dos Filtros da ETA Timbuí.

Não conformidade NC12 – Art 14º, inciso IV da Resolução ARSP nº 018/2018. Deixar de realizar operação e manutenção adequada das unidades integrantes dos sistemas de abastecimento de água e/ou esgotamento sanitário, de acordo com as exigências dos regramentos vigentes.

Determinação D12: A Cesan deve realizar operação e manutenção adequada das unidades integrantes dos sistemas de abastecimento de água, de acordo com as exigências dos regramentos vigentes.

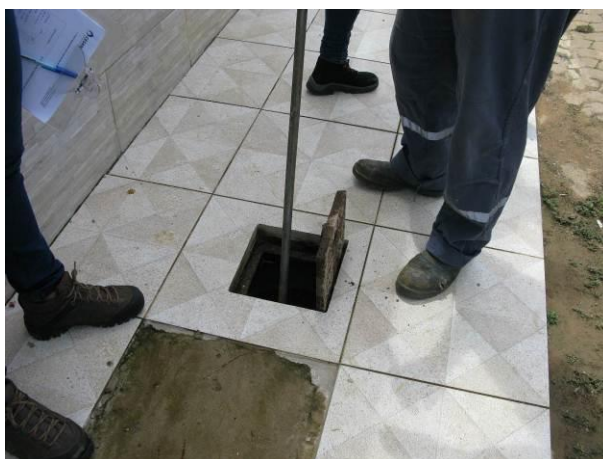
Figura 27 - Descarga localizada na Rua Santa Tereza.

CONSTATAÇÃO C14: Descarga localizada na Rua Santa Tereza com tampa identificada para esgoto.

Não conformidade NC14 – Art 14º, inciso IV da Resolução ARSP nº 018/2018. Deixar de realizar operação e manutenção adequada das unidades integrantes dos sistemas de

Determinação D14: A Cesan deve realizar operação e manutenção adequada das unidades integrantes dos sistemas de abastecimento de água, de acordo com as exigências dos regramentos vigentes.

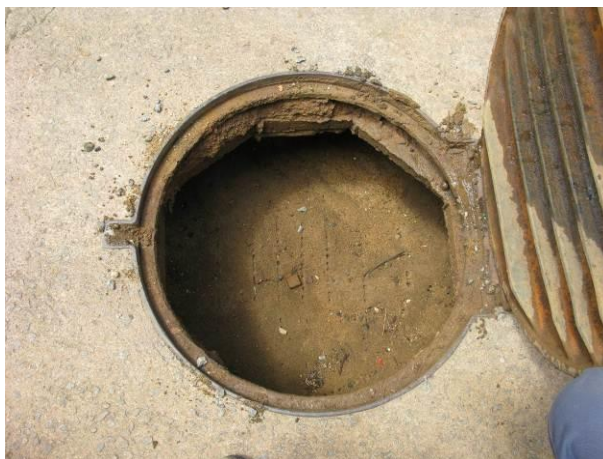
Figura 28 - Descarga localizada na Rua Jeronimo Sírtole.

CONSTATAÇÃO C15: Descarga localizada na Rua Jeronimo Sírtole com excesso de resíduos.

Não conformidade NC15 – Art 14º, inciso IV da Resolução ARSP nº 018/2018. Deixar de realizar operação e manutenção adequada das unidades integrantes dos sistemas de abastecimento de água e/ou esgotamento sanitário, de acordo com as exigências dos regramentos vigentes.

Determinação D15: A Cesan deve realizar operação e manutenção adequada das unidades integrantes dos sistemas de abastecimento de água, de acordo com as exigências dos regramentos vigentes.

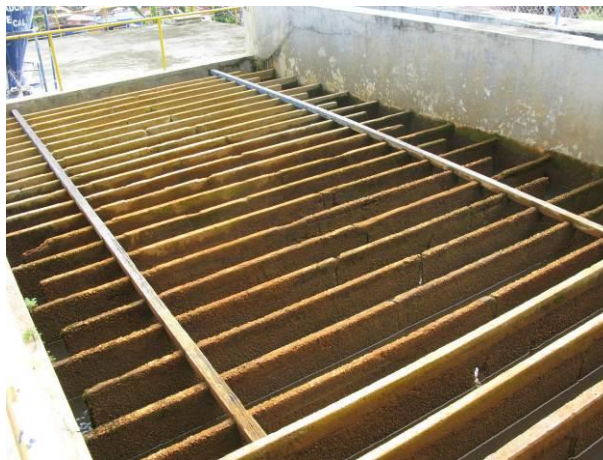
Figura 29 - Flocculador da ETA Fundão.

CONSTATAÇÃO C16: Chicanas trincadas e corroídas no Flocculador da ETA Fundão.

Não conformidade NC16 – Art 14º, inciso IV da Resolução ARSP nº 018/2018. Deixar de realizar operação e manutenção adequada das unidades integrantes dos sistemas de abastecimento de água e/ou esgotamento sanitário, de acordo com as exigências dos regramentos vigentes.

Determinação D16: A Cesan deve realizar operação e manutenção adequada das unidades integrantes dos sistemas de abastecimento de água, de acordo com as exigências dos regramentos vigentes.

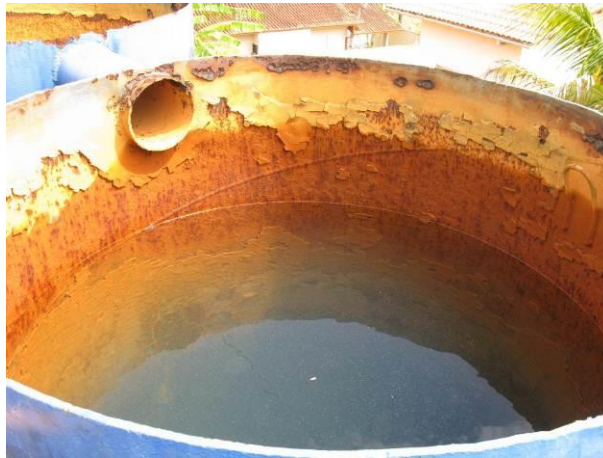
Figura 31 - Filtros da ETA Fundão.

CONSTATAÇÃO C18: Corrosão nas bordas dos filtros da ETA Fundão.

Não conformidade NC18 – Art 14º, inciso IV da Resolução ARSP nº 018/2018. Deixar de realizar operação e manutenção adequada das unidades integrantes dos sistemas de abastecimento de água e/ou esgotamento sanitário, de acordo com as exigências dos regramentos vigentes.

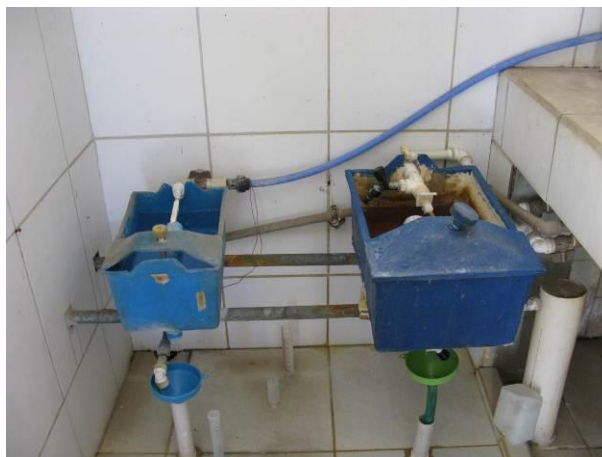
Figura 32 - Dosadoras na ETA Fundão.

CONSTATAÇÃO C19: Ausência de identificação nas dosadoras na ETA Fundão.

Não conformidade NC19 – Artigo 11, inciso V, da Resolução ARSP 018 de 30/05/2018. “Deixar de identificar as unidades operacionais e instalações pertencentes ao sistema de abastecimento de água e esgotamento sanitário, inclusive quanto ao horário de funcionamento dos postos de atendimento ao usuário”.

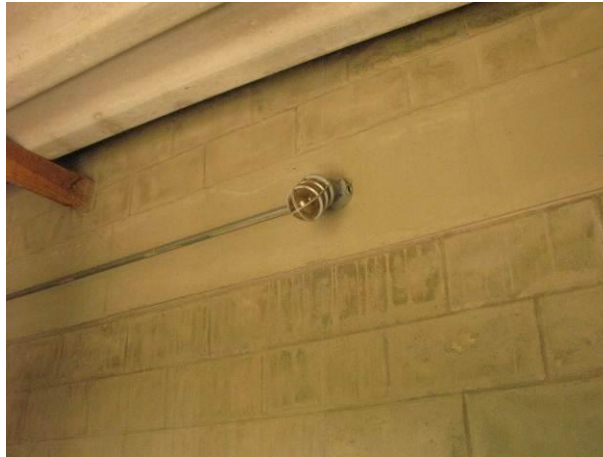
Figura 33 - EEAT Mirante da Praia II

CONSTATAÇÃO C20: Ausência de iluminação adequada na EEAT Mirante da Praia II.

Não conformidade NC20 – Art 14º, inciso III da Resolução ARSP nº 018/2018. . Deixar de cumprir as normas técnicas, os procedimentos e/ou requisitos estabelecidos em regramento vigente para a implantação de todas as infraestruturas necessárias para a adequada prestação de serviços de abastecimento de água e de esgotamento sanitário.

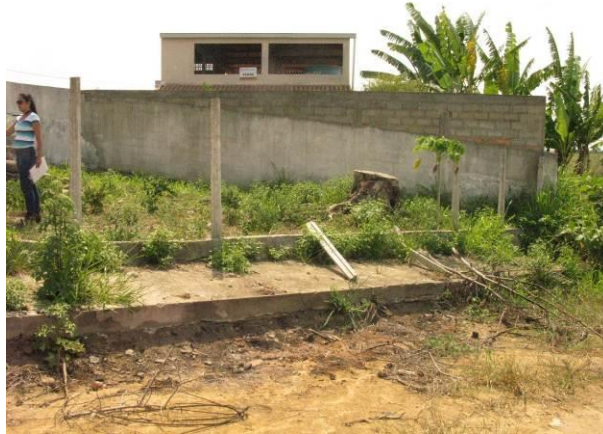
Figura 34 - Reservatório Mirante da Praia

CONSTATAÇÃO C21: Ausência de cercamento do Reservatório Mirante da Praia.

Não conformidade NC21 – Inciso VII do Artigo 11º da Resolução nº 018, de 30/05/2018, “Deixar de prover as áreas de risco com estruturas e equipamentos de segurança que possam evitar a ocorrência de acidentes e o acesso de terceiros a área física das unidades operacionais”.

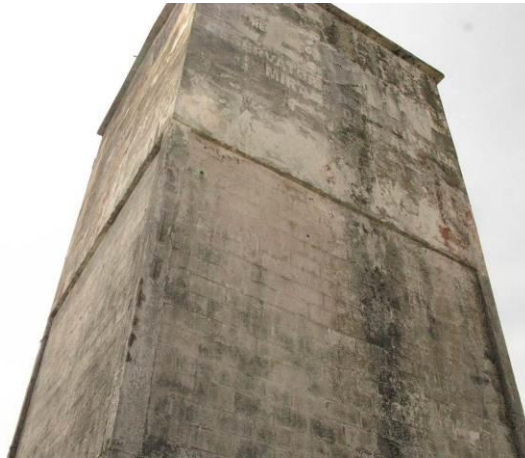
Figura 35 - Reservatório Mirante da Praia

CONSTATAÇÃO C22: Indícios de extravazamento no Reservatório Mirante da Praia.

Não conformidade NC22 – Art 14º, inciso IV da Resolução ARSP nº 018/2018. Deixar de realizar operação e manutenção adequada das unidades integrantes dos sistemas de abastecimento de água e/ou esgotamento sanitário, de acordo com as exigências dos regramentos vigentes.

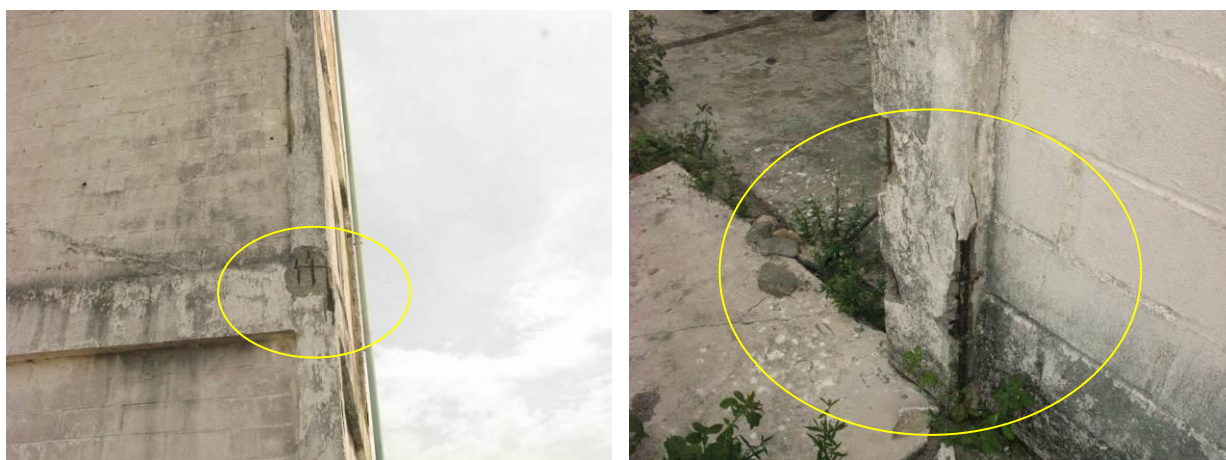
Figura 36 - Reservatório Mirante da Praia

Não conformidade NC23 – Art 14º, inciso IV da Resolução ARSP nº 018/2018. Deixar de realizar operação e manutenção adequada das unidades integrantes dos sistemas de abastecimento de água e/ou esgotamento sanitário, de acordo com as exigências dos regramentos vigentes.

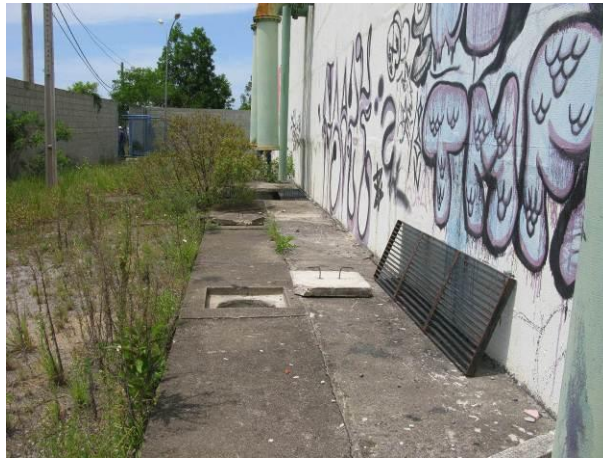
Figura 37 - Reservatório Praia Grande

Não conformidade NC24 – Art 14º, inciso IV da Resolução ARSP nº 018/2018. Deixar de realizar operação e manutenção adequada das unidades integrantes dos sistemas de abastecimento de água e/ou esgotamento sanitário, de acordo com as exigências dos regramentos vigentes.

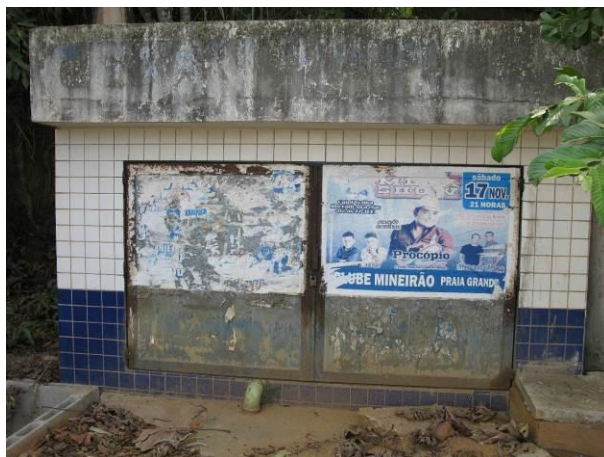
Figura 38 - EEAT Direção.

CONSTATAÇÃO C25: Falta identificação na EEAT Direção.

Não conformidade NC25 – Art 11º, inciso V da Resolução ARSP nº 018/2018. “Deixar de identificar as unidades operacionais e instalações pertencentes ao sistema de abastecimento de água e esgotamento sanitário, inclusive quanto ao horário de funcionamento dos postos de atendimento ao usuário”.
