RELATÓRIO DE FISCALIZAÇÃO RF/DS/GSB/060/2020

Município: Iúna

**Assunto: Fiscalização do Sistema de Abastecimento
de Água (Bloco 3)**

**GERÊNCIA DE SANEAMENTO BÁSICO: GSB
DIRETORIA DE SANEAMENTO BÁSICO E INFRAESTRUTURA VIÁRIA: DS**

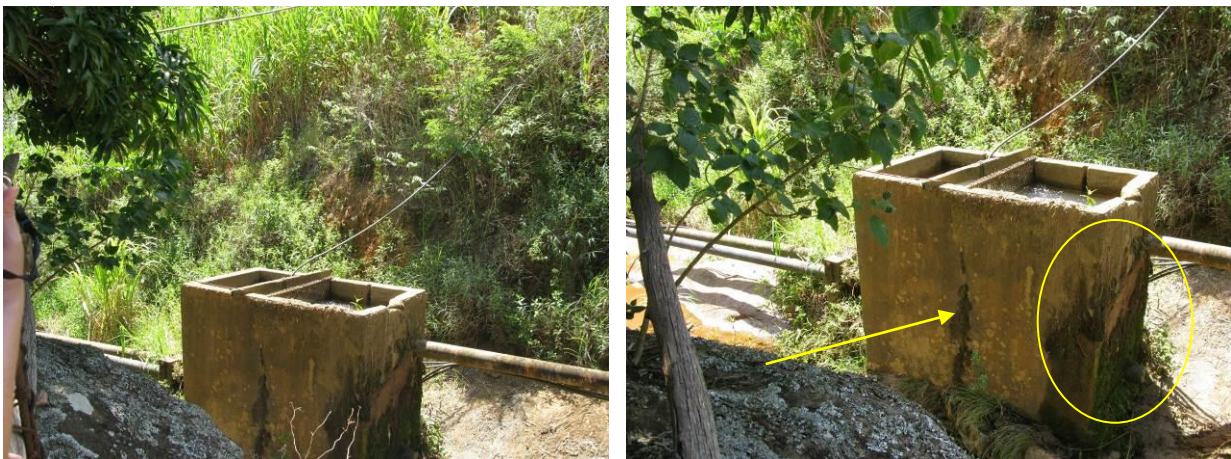
Figura 1- Captação do Córrego Boa Vista (Serrinha) - Iúna

CONSTATAÇÃO C1: A caixa do gradeamento apresenta trincas na Captação do Córrego Boa Vista (Serrinha) de Iúna.

Não conformidade NC1 – Art 14º, inciso IV da Resolução ARSP nº 018/2018. Deixar de realizar operação e manutenção adequada das unidades integrantes dos sistemas de abastecimento de água e/ou esgotamento sanitário, de acordo com as exigências dos regramentos vigentes.

Determinação D1: A Cesan deve realizar operação e manutenção adequada das unidades integrantes dos sistemas de abastecimento de água, de acordo com as exigências dos regramentos vigentes.

Prazo para atendimento: 120 dias.

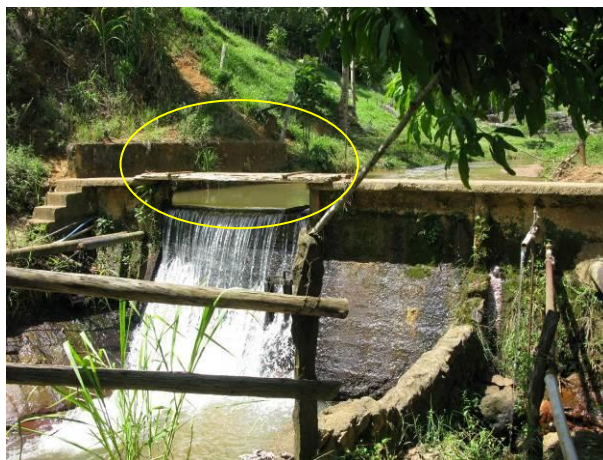
Figura 2- Captação do Córrego Boa Vista (Serrinha) - Iúna

CONSTATAÇÃO C2: A passarela de acesso está provisória desde a última cheia que causou a quebra da passagem de concreto existente na Captação do Córrego Boa Vista (Serrinha) de Iúna.

Não conformidade NC2 – Art 14º, inciso IV da Resolução ARSP nº 018/2018. Deixar de realizar operação e manutenção adequada das unidades integrantes dos sistemas de abastecimento de água e/ou esgotamento sanitário, de acordo com as exigências dos regramentos vigentes.

Determinação D2: A Cesan deve realizar operação e manutenção adequada das unidades integrantes dos sistemas de abastecimento de água, de acordo com as exigências dos regramentos vigentes.

Prazo para atendimento: 120 dias.

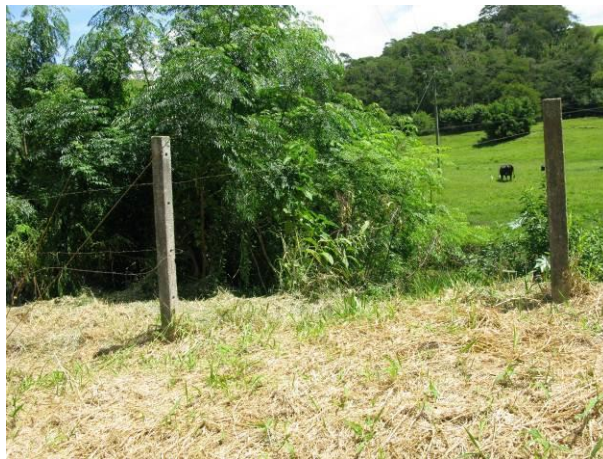
Figura 3 - Captação do Rio Pardo em Iúna.

CONSTATAÇÃO C3: Falhas no cercamento da captação do Rio Pardo em Iúna.

Não conformidade NC3 – Inciso VII do Artigo 11º da Resolução nº 018, de 30/05/2018, “Deixar de prover as áreas de risco com estruturas e equipamentos de segurança que possam evitar a ocorrência de acidentes e o acesso de terceiros a área física das unidades operacionais”.

Determinação D3: A Cesan deve prover as áreas de risco com estruturas e equipamentos de segurança que possam evitar a ocorrência de acidentes e o acesso de terceiros a área física das unidades operacionais.

Prazo para atendimento: 90 dias.

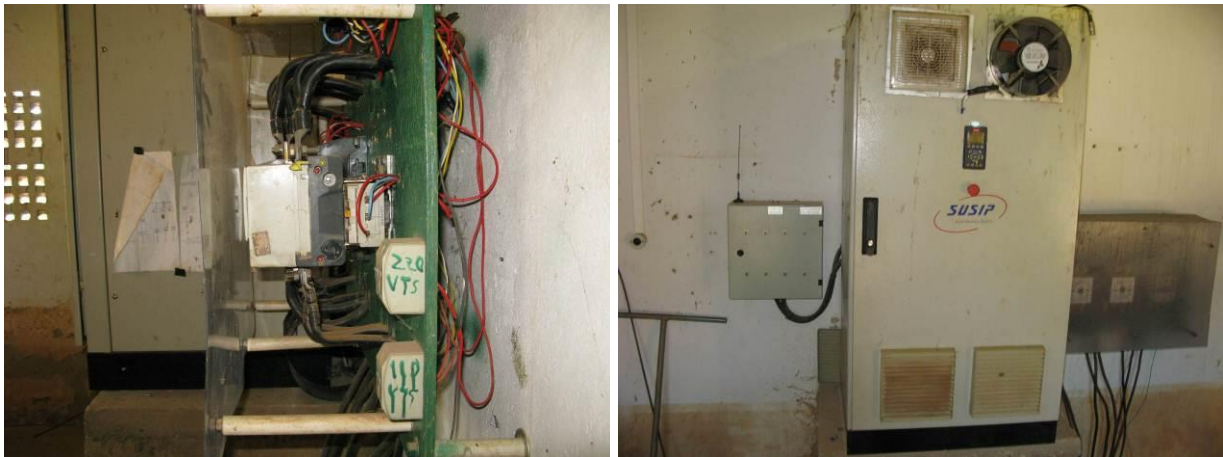
CONSTATAÇÃO C4: Quadros elétricos antigos em mau estado de conservação na Captação do Rio Pardo em Iúna.

Figura 4 - Quadros elétricos da Captação do Rio Pardo em Iúna.

Não conformidade NC4 – Art 14º, inciso IV da Resolução ARSP nº 018/2018. Deixar de realizar operação e manutenção adequada das unidades integrantes dos sistemas de abastecimento de água e/ou esgotamento sanitário, de acordo com as exigências dos regramentos vigentes.

Determinação D4: A Cesan deve realizar operação e manutenção adequada das unidades integrantes dos sistemas de abastecimento de água, de acordo com as exigências dos regramentos vigentes.

Prazo para atendimento: 120 dias.

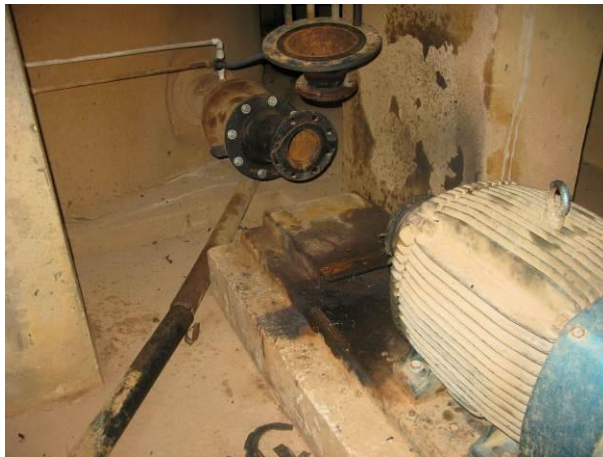
Figura 5 - Captação do Rio Pardo em Iúna.

CONSTATAÇÃO C5: Falta bomba reserva da Captação do Rio Pardo em Iúna.

Não conformidade NC5 – Inciso III do Artigo 14º da Resolução nº 018, de 30/05/2018, “Deixar de cumprir as normas técnicas, os procedimentos e/ou requisitos estabelecidos em regramento vigente para a implantação de todas as infraestruturas necessárias para a adequada prestação de serviços de abastecimento de água e de esgotamento sanitário”.

Determinação D5: A Cesan deve cumprir as normas técnicas, os procedimentos e/ou requisitos estabelecidos em regramento vigente para a implantação de todas as infraestruturas necessárias para a adequada prestação de serviços de abastecimento de água.

Prazo para atendimento: 180 dias.

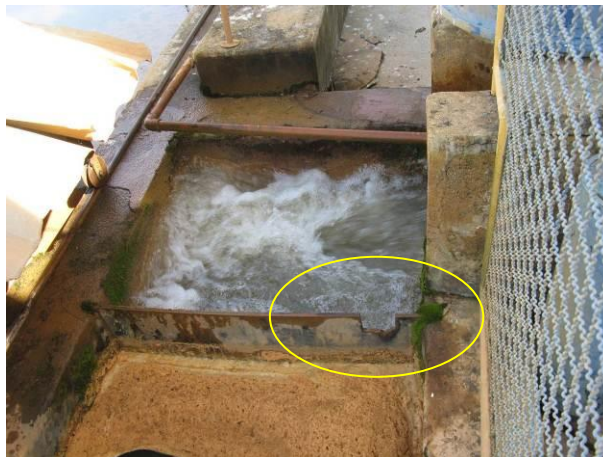
Figura 6 - ETA Iúna.

CONSTATAÇÃO C7: Há uma chicana do floculador em mau estado de conservação na ETA Iúna.

Não conformidade NC7 – Artigo 14, inciso IV, da Resolução ARSP 018 de. 30/05/2018. Deixar de realizar operação e manutenção adequada das unidades integrantes dos sistemas de abastecimento de água e/ou esgotamento sanitário, de acordo com as exigências dos regramentos vigentes.

Determinação D7: A Cesan deve realizar operação e manutenção adequada das unidades integrantes dos sistemas de abastecimento de água, de acordo com as exigências dos regramentos vigentes.

Prazo para atendimento: 90 dias.

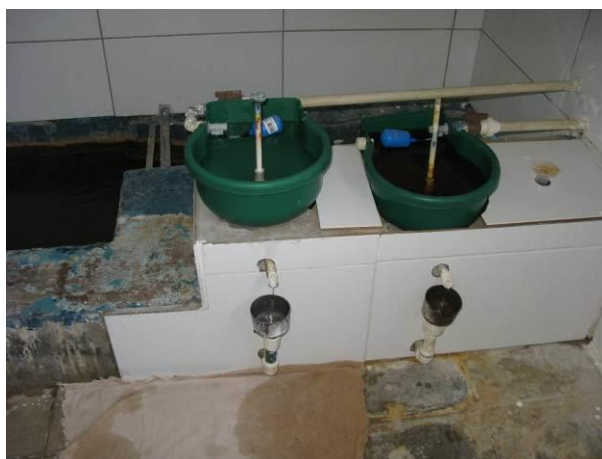
CONSTATAÇÃO C8: Faltam identificações dos produtos químicos nas dosadoras da ETA Lúna.

Figura 7 - Dosadoras da ETA Lúna..

Não conformidade NC8 – Art 11º, inciso V da Resolução ARSP nº 018/2018. Deixar de identificar as unidades operacionais e instalações pertencentes ao sistema de abastecimento de água e esgotamento sanitário, inclusive quanto ao horário de funcionamento dos postos de atendimento ao usuário.

Determinação D8: A Cesan deve identificar as unidades operacionais e instalações pertencentes ao sistema de abastecimento de água.

Prazo para atendimento: 90 dias.

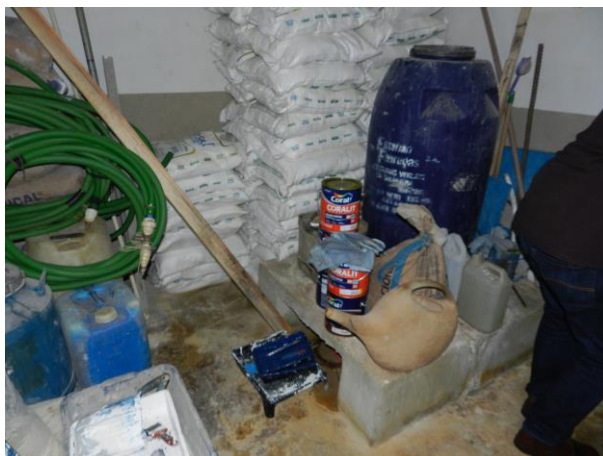
CONSTATAÇÃO C9: Faltam condições adequadas para armazenamento de produtos na ETA Iúna.

Figura 8 - Armazenamento de produtos na ETA Iúna.

Não conformidade NC9 – Inciso III do Artigo 14º da Resolução nº 018, de 30/05/2018, “Deixar de cumprir as normas técnicas, os procedimentos e/ou requisitos estabelecidos em regramento vigente para a implantação de todas as infraestruturas necessárias para a adequada prestação de serviços de abastecimento de água e de esgotamento sanitário”.

Determinação D9: A Cesan deve cumprir as normas técnicas, os procedimentos e/ou requisitos estabelecidos em regramento vigente para a implantação de todas as infraestruturas necessárias para a adequada prestação de serviços de abastecimento de água.

Prazo para atendimento: 90 dias.

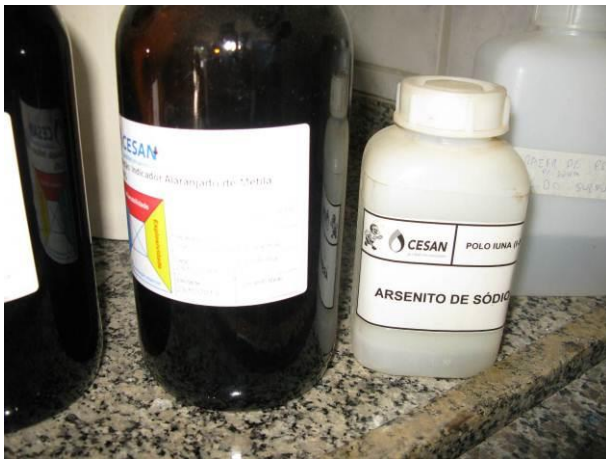
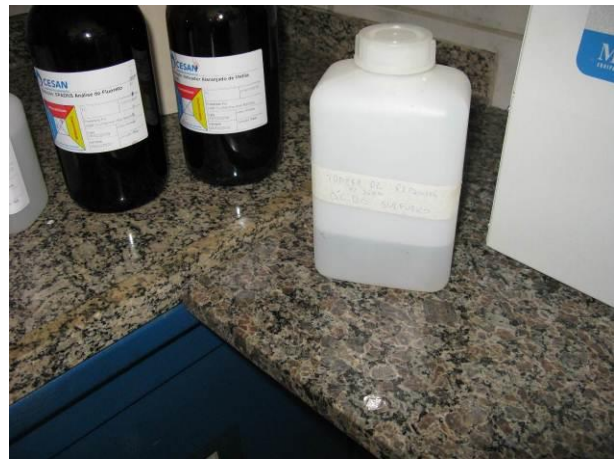
CONSTATAÇÃO C10: Há dois frascos de produtos químicos sem conter data de validade: Ácido Sulfúrico e Arsenito de sódio; e um frasco de cloreto de potássio (Conc: 3 M) fora do prazo de validade (18/05/2018) na ETA Iúna.

Figura 9 - Arsenito de Sódio.

Figura 10 - Ácido Sulfúrico.

Figura 11 - Cloreto de Potássio.

Não conformidade NC10 – Art 13º, inciso XVI da Resolução ARSP nº 018/2018. Deixar de manter os laboratórios de análises físico-químicas e microbiológicas em condições de organização e limpeza, com adequado armazenamento e conservação dos produtos químicos e/ou reagentes e equipamentos calibrados.

Determinação D10: A Cesan deve manter os laboratórios de análises físico-químicas e microbiológicas em condições de organização e limpeza, com adequado armazenamento e conservação dos produtos químicos e/ou reagentes e equipamentos calibrados.

Prazo para atendimento: 10 dias.

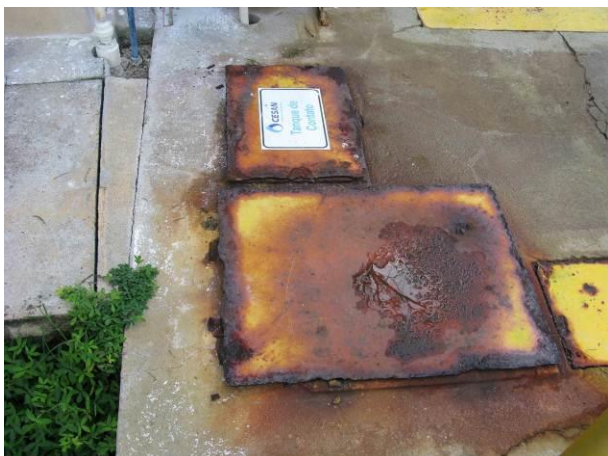
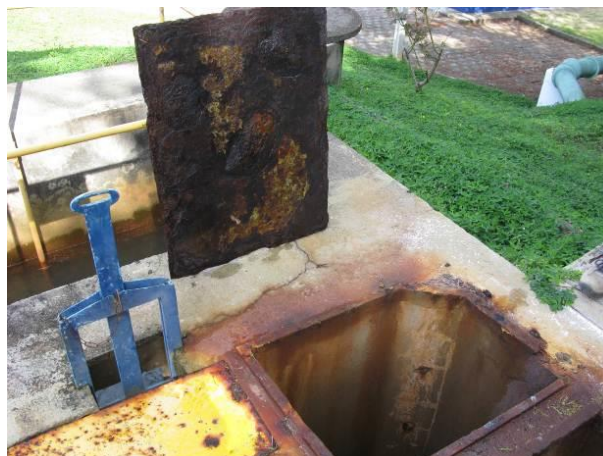
CONSTATAÇÃO C11: Tampas enferrujadas na ETA lúna no acesso ao Tanque de contato e no acesso ao canal dos Filtros.

Figura 12 -Tampa de acesso ao Tanque de contato.

Figura 13 - Tampa de acesso ao canal dos Filtros.

Não conformidade NC11 – Art 14º, inciso IV da Resolução ARSP nº 018/2018. Deixar de realizar operação e manutenção adequada das unidades integrantes dos sistemas de abastecimento de água e/ou esgotamento sanitário, de acordo com as exigências dos regramentos vigentes.

Determinação D11: A Cesan deve realizar operação e manutenção adequada das unidades integrantes dos sistemas de abastecimento de água, de acordo com as exigências dos regramentos vigentes.

Prazo para atendimento: 120 dias.

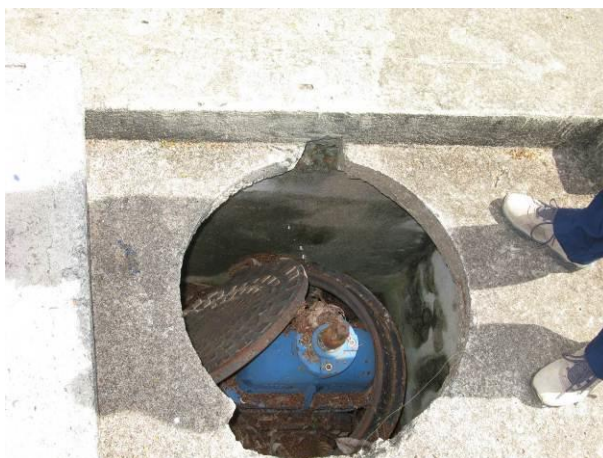
CONSTATAÇÃO C12: Caixa da válvula de manobra de distribuição do reservatório de 260m³ com tampa deslocada na ETA Iúna.

Figura 14 - Caixa da válvula de manobra.

Não conformidade NC12 – Art 14º, inciso IV da Resolução ARSP nº 018/2018. Deixar de realizar operação e manutenção adequada das unidades integrantes dos sistemas de abastecimento de água e/ou esgotamento sanitário, de acordo com as exigências dos regramentos vigentes.

Determinação D12: A Cesan deve realizar operação e manutenção adequada das unidades integrantes dos sistemas de abastecimento de água, de acordo com as exigências dos regramentos vigentes.

Prazo para atendimento: 60 dias.

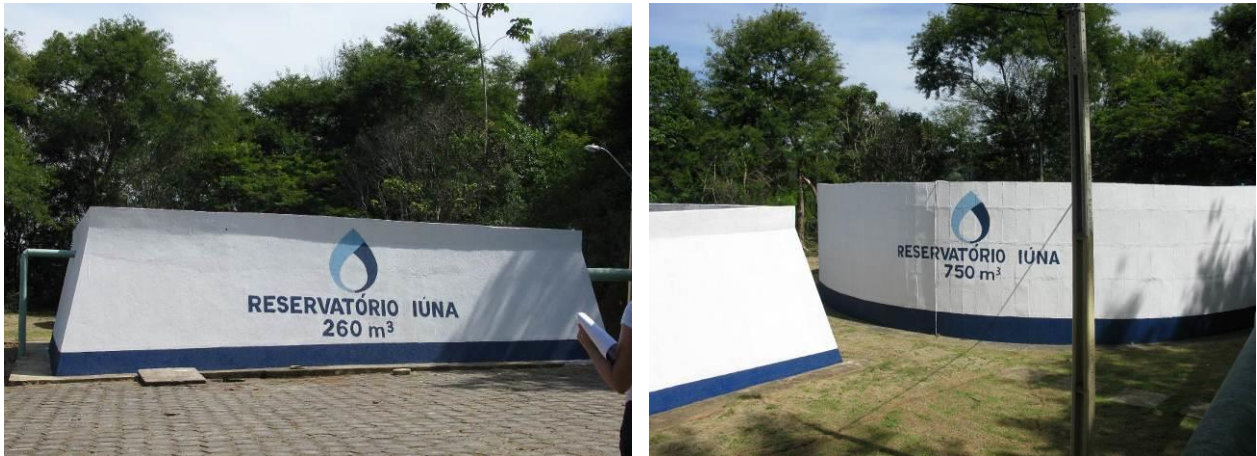
CONSTATAÇÃO C13: Não há escada de acesso ao topo dos reservatórios reservatórios de 260 e 750 m³ da ETA Iúna.

Figura 15 - Reservatórios 260 e 750 m³ da ETA Iúna.

Não conformidade NC13 – Artigo 14, inciso III, da Resolução ARSP 018 de. 30/05/2018. Deixar de cumprir as normas técnicas, os procedimentos e/ou requisitos estabelecidos em regramento vigente para a implantação de todas as infraestruturas necessárias para a adequada prestação de serviços de abastecimento de água e de esgotamento sanitário.

Determinação D13: A Cesan deve cumprir as normas técnicas, os procedimentos e/ou requisitos estabelecidos em regramento vigente para a implantação de todas as infraestruturas necessárias para a adequada prestação de serviços de abastecimento de água.

Prazo para atendimento: 120 dias.

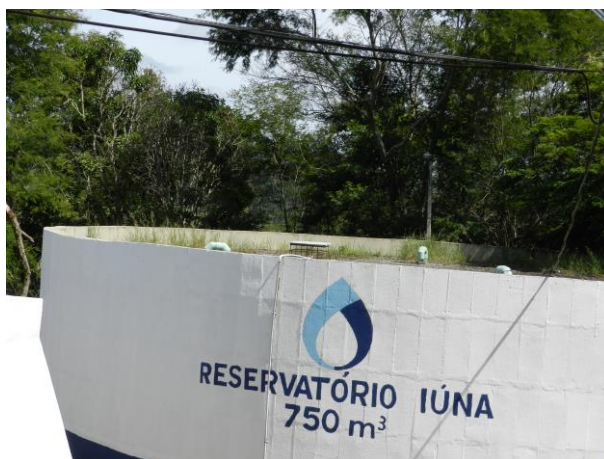
CONSTATAÇÃO C14: Há vegetação na laje superior do reservatório de 750m³ da ETA Iúna.

Figura 16 - Reservatório de 750m³ da ETA Iúna.

Não conformidade NC14 – Art 14º, inciso IV da Resolução ARSP nº 018/2018. Deixar de realizar operação e manutenção adequada das unidades integrantes dos sistemas de abastecimento de água e/ou esgotamento sanitário, de acordo com as exigências dos regramentos vigentes.

Determinação D14: A Cesan deve realizar operação e manutenção adequada das unidades integrantes dos sistemas de abastecimento de água, de acordo com as exigências dos regramentos vigentes.

Prazo para atendimento: 60 dias.

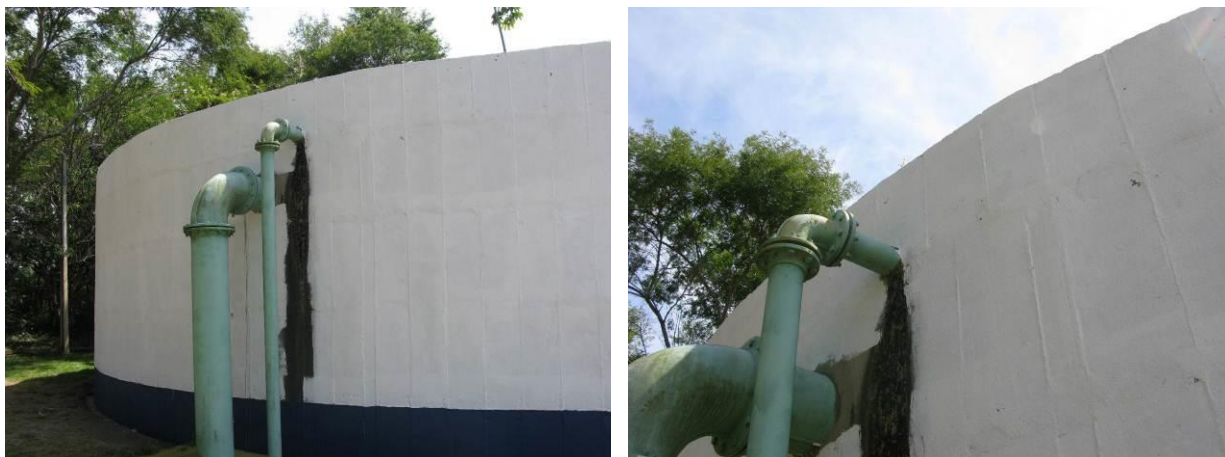
CONSTATAÇÃO C15: Há vazamento aparente no encontro do tubo de drenagem da laje de cobertura com a parede do reservatório de 750m³ na ETA de Lúna.

Figura 17 - Reservatório de 750m³ na ETA de Lúna.

Não conformidade NC15 – Art 14º, inciso IV da Resolução ARSP nº 018/2018. Deixar de realizar operação e manutenção adequada das unidades integrantes dos sistemas de abastecimento de água e/ou esgotamento sanitário, de acordo com as exigências dos regramentos vigentes.

Determinação D15: A Cesan deve realizar operação e manutenção adequada das unidades integrantes dos sistemas de abastecimento de água, de acordo com as exigências dos regramentos vigentes.

Prazo para atendimento: 60 dias.

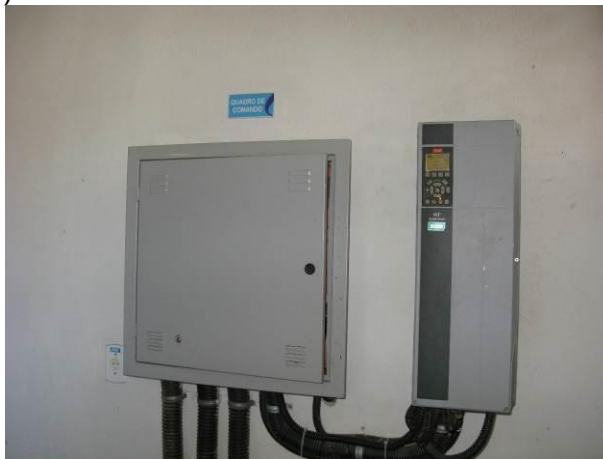
CONSTATAÇÃO C16: Ausência de sinalização de risco de choque elétrico no painel da EEAT do Pito (ETA Lúna).

Figura 18 - Painel da EEAT da ETA de Lúna.

Não conformidade NC16 – Art 11º, inciso VI da Resolução ARSP nº 018/2018. Deixar de prover as áreas de risco das instalações com sinalização de risco e/ou avisos de advertência de forma adequada à visualização de terceiros.

Determinação D16: A Cesan deve prover as áreas de risco das instalações com sinalização de risco e/ou avisos de advertência de forma adequada à visualização de terceiros”.

Prazo para atendimento: 90 dias.

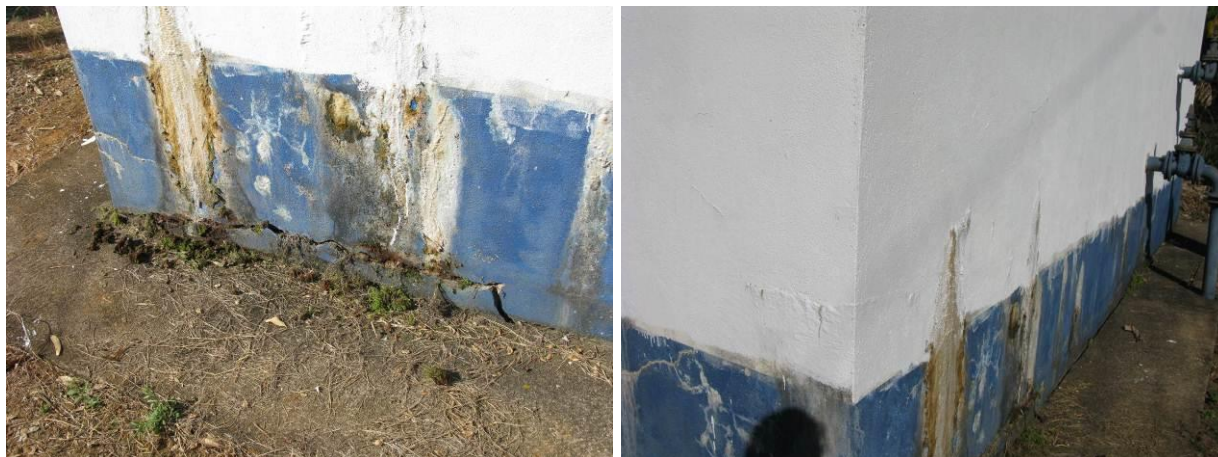
CONSTATAÇÃO C17: Há sinais de infiltração nas paredes externas do Decantador da ETA do Distrito de Pequiá - Iúna.

Figura 19 - Decantador no Distrito de Pequiá - Iúna.

Não conformidade NC17 – Art 14º, inciso IV da Resolução ARSP nº 018/2018. Deixar de realizar operação e manutenção adequada das unidades integrantes dos sistemas de abastecimento de água e/ou esgotamento sanitário, de acordo com as exigências dos regramentos vigentes.

Prazo para atendimento: 120 dias.

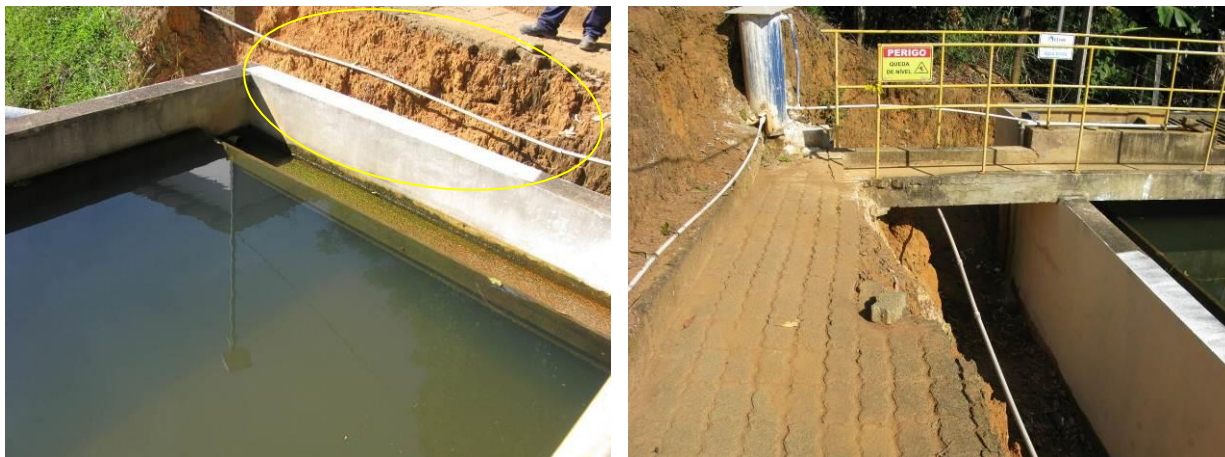
Figura 20 - ETA do Distrito de Pequiá - Iúna

CONSTATAÇÃO C18: Há trechos das calçadas de acesso em mau estado de conservação, devido à queda de solo de sustentação na ETA do Distrito de Pequiá - Iúna.

Não conformidade NC18 – Art 14º, inciso IV da Resolução ARSP nº 018/2018. Deixar de realizar operação e manutenção adequada das unidades integrantes dos sistemas de abastecimento de água e/ou esgotamento sanitário, de acordo com as exigências dos regramentos vigentes.

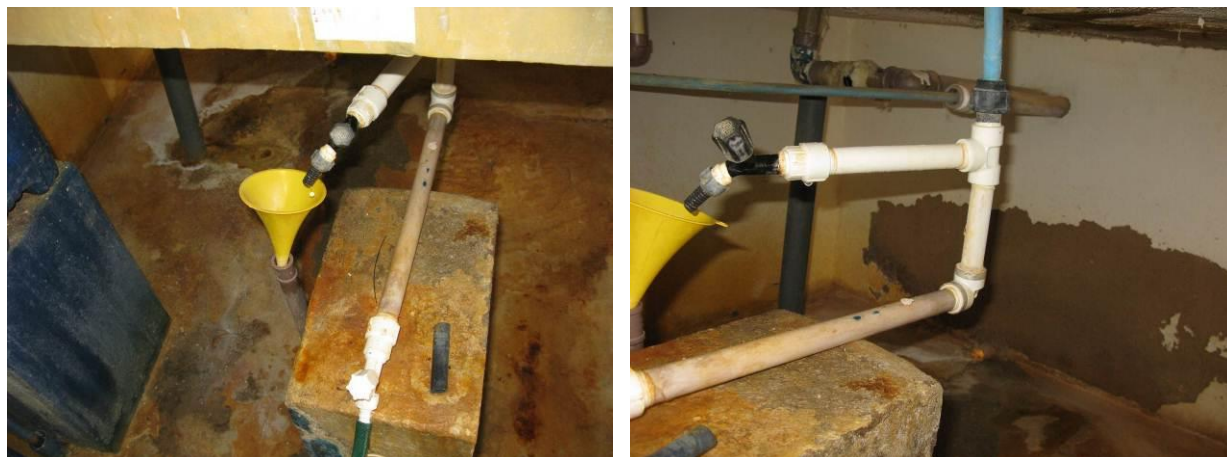
Figura 21 - ETA do Distrito de Pequiá - Iúna

CONSTATAÇÃO C19: A edificação da Casa de Química está em mau estado de conservação na ETA do Distrito de Pequiá - Iúna.

Não conformidade NC19 – Art 14º, inciso IV da Resolução ARSP nº 018/2018. Deixar de realizar operação e manutenção adequada das unidades integrantes dos sistemas de abastecimento de água e/ou esgotamento sanitário, de acordo com as exigências dos regramentos vigentes.

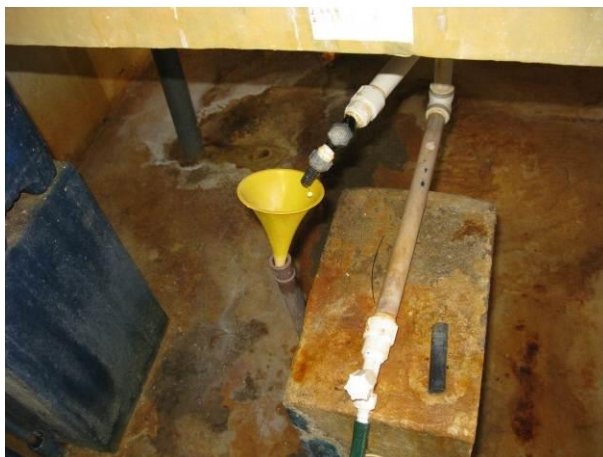
CONSTATAÇÃO C20: Falta identificação em uma das dosadoras na Casa de Química da ETA do Distrito de Pequiá - Iúna.

Figura 22 - Dosadoras na Casa de Química da ETA do Distrito de Pequiá - Iúna

Não conformidade NC20 – Art 11º, inciso V da Resolução ARSP nº 018/2018. Deixar de identificar as unidades operacionais e instalações pertencentes ao sistema de abastecimento de água e esgotamento sanitário, inclusive quanto ao horário de funcionamento dos postos de atendimento ao usuário.

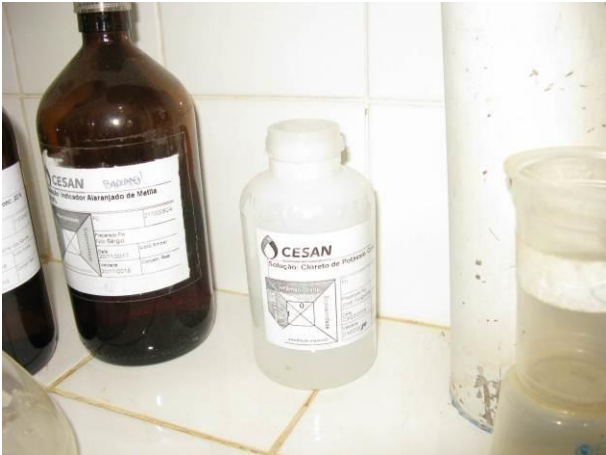
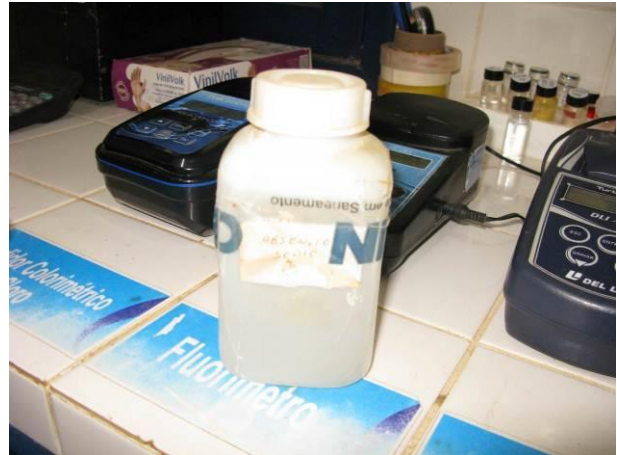
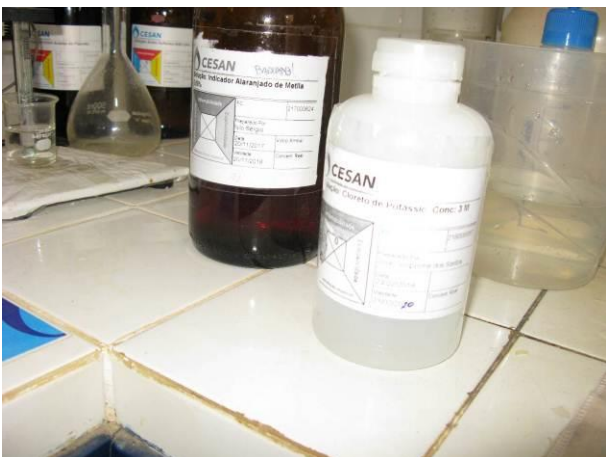
CONSTATAÇÃO C21: Há produtos químicos fora da validade na ETA do Distrito de Pequiá – Iúna: Alaranjado de Metila, Arsenito de Sódio e Cloreto de Potássio.

Figura 23 - Alaranjado de Metila.

Figura 24 - Arsenito de Sódio.

Figura 25 - Cloreto de Potássio.

Não conformidade NC21 – Art 13º, inciso XVI da Resolução ARSP nº 018/2018. Deixar de manter os laboratórios de análises físico-químicas e microbiológicas em condições de organização e limpeza, com adequado armazenamento e conservação dos produtos químicos e/ou reagentes e equipamentos calibrados.

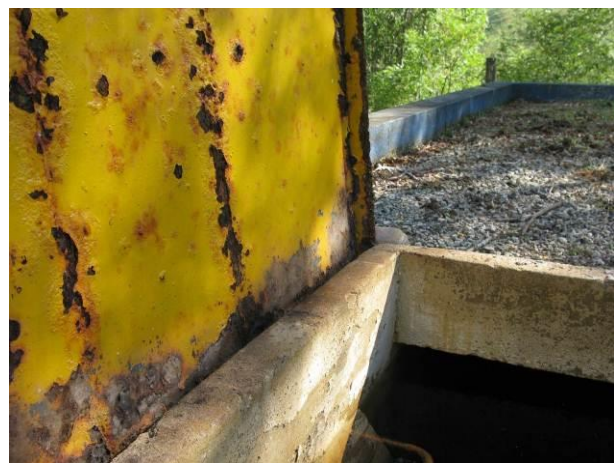
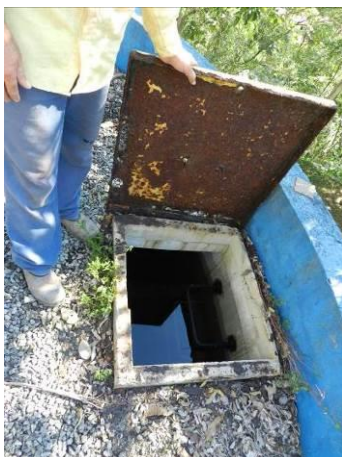
CONSTATAÇÃO C22: Tapa do Tanque de Contato, do reservatório quadrado e do reservatório circular necessitando de manutenção na ETA do Distrito de Pequiá - Iúna.

Figura 26 - Tapa do Tanque de Contato.

Figura 27 - Tapa do reservatório quadrado.

Figura 28 - Tapa do reservatório circular.

Não conformidade NC22 – Art 14º, inciso IV da Resolução ARSP nº 018/2018. Deixar de realizar operação e manutenção adequada das unidades integrantes dos sistemas de abastecimento de água e/ou esgotamento sanitário, de acordo com as exigências dos regramentos vigentes.

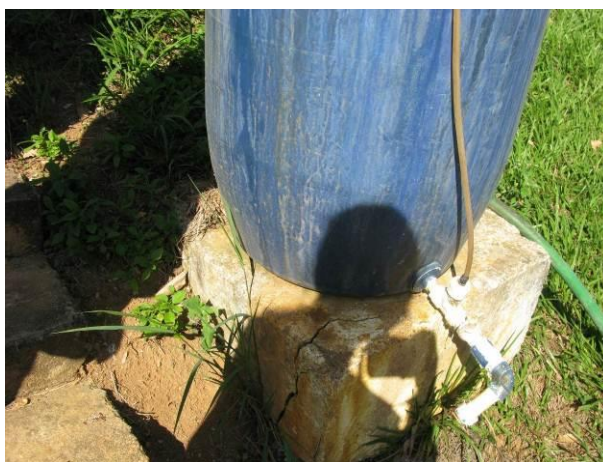
CONSTATAÇÃO C23: Inexistência de tanque de contenção para o tanque de recebimento de sulfato na ETA de Pequiá (Iúna).

Figura 29 - Inexistência de tanque de contenção.

Não conformidade NC23 – Art 14º, inciso IV da Resolução ARSP nº 018/2018. Deixar de realizar operação e manutenção adequada das unidades integrantes dos sistemas de abastecimento de água e/ou esgotamento sanitário, de acordo com as exigências dos regramentos vigentes.

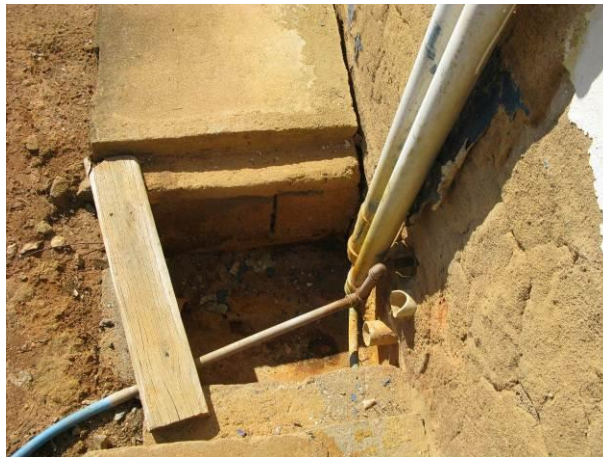
Figura 30 - ETA do Distrito de Pequiá - Iúna

CONSTATAÇÃO C24: Caixa de passagem sem tampa e em mau estado de conservação na ETA do Distrito de Pequiá - Iúna.

Não conformidade NC24 – Art 14º, inciso IV da Resolução ARSP nº 018/2018. Deixar de realizar operação e manutenção adequada das unidades integrantes dos sistemas de abastecimento de água e/ou esgotamento sanitário, de acordo com as exigências dos regramentos vigentes.

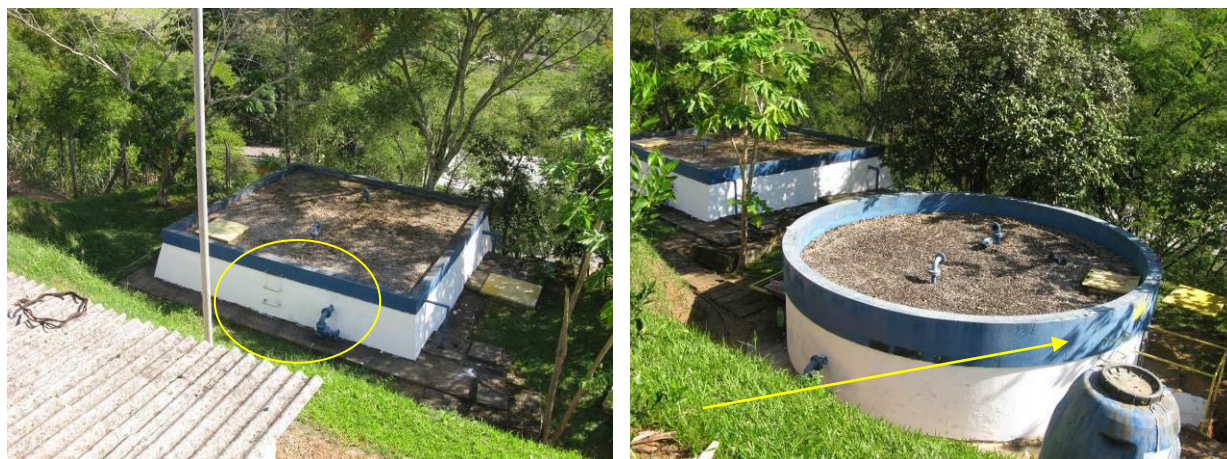
CONSTATAÇÃO C25: Escadas antigas e em mau estado de conservação dos reservatórios da ETA do Distrito de Pequiá - Iúna.

Figura 31 - Reservatórios da ETA do Distrito de Pequiá - Iúna

Não conformidade NC25 – Art 14º, inciso IV da Resolução ARSP nº 018/2018. Deixar de realizar operação e manutenção adequada das unidades integrantes dos sistemas de abastecimento de água e/ou esgotamento sanitário, de acordo com as exigências dos regramentos vigentes.

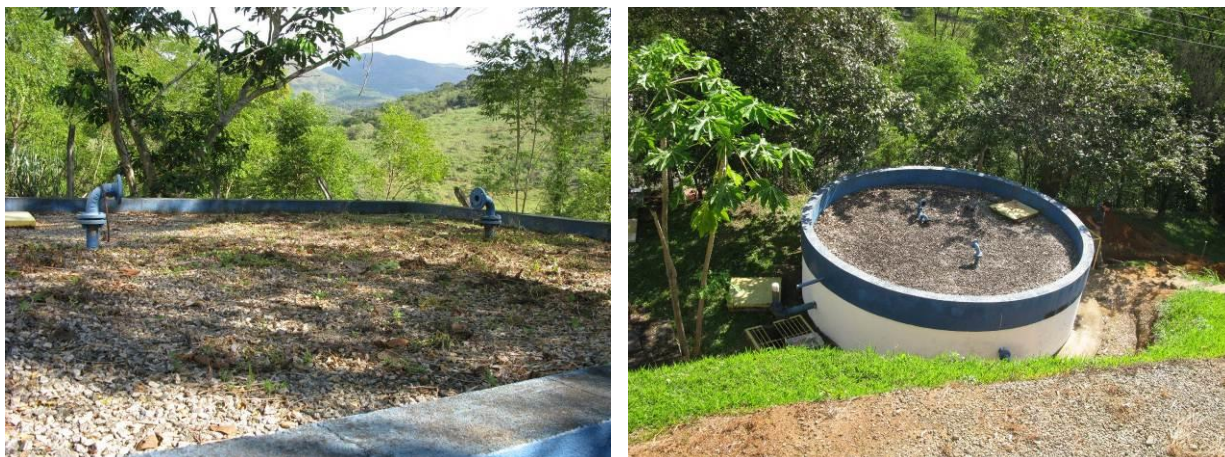
CONSTATAÇÃO C26: Inexistência de telas de proteção nos dutos de ventilação dos reservatórios da ETA do Distrito de Pequiá - Iúna.

Figura 32 - Dutos de ventilação dos reservatórios da ETA do Distrito de Pequiá - Iúna

Não conformidade NC26 – Artigo 14, inciso III, da Resolução ARSP 018 de. 30/05/2018. Deixar de cumprir as normas técnicas, os procedimentos e/ou requisitos estabelecidos em regramento vigente para a implantação de todas as infraestruturas necessárias para a adequada prestação de serviços de abastecimento de água e de esgotamento sanitário.

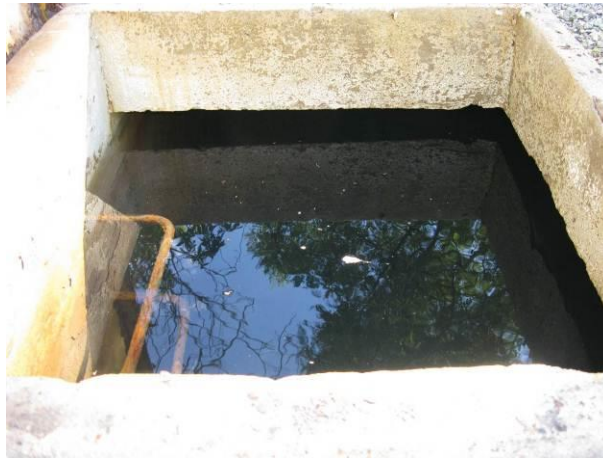
CONSTATAÇÃO C27: O reservatório quadrado está funcionando acima do limite do nível do extravasor na ETA do Distrito de Pequiá - Iúna.

Figura 33 - Reservatório quadrado da ETA do Distrito de Pequiá - Iúna

Não conformidade NC27 – Art 14º, inciso IV da Resolução ARSP nº 018/2018. Deixar de realizar operação e manutenção adequada das unidades integrantes dos sistemas de abastecimento de água e/ou esgotamento sanitário, de acordo com as exigências dos regramentos vigentes.
