RELATÓRIO DE FISCALIZAÇÃO RF/DS/GSB/096/2020

Município: Muqui

Assunto: Fiscalização do Sistema de Abastecimento
de Água (Bloco 3)

**GERÊNCIA DE SANEAMENTO BÁSICO: GSB
DIRETORIA DE SANEAMENTO BÁSICO E INFRAESTRUTURA VIÁRIA: DS**

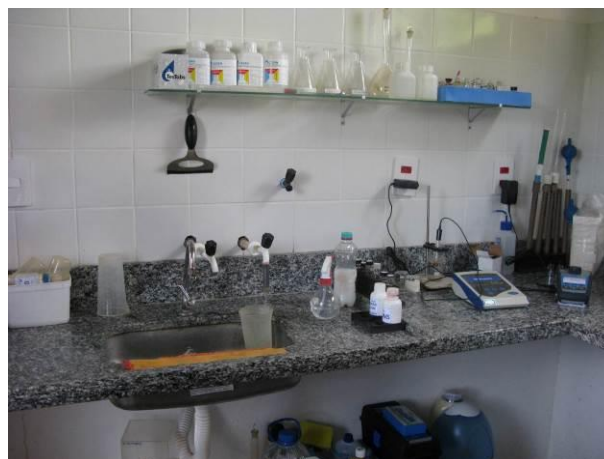
CONSTATAÇÃO 1: Os equipamentos Jar Test das ETAs Muqui e Camará estavam quebrados.

Figura 1 - ETA Muqui.

Figura 2 - ETA Camará.

Não conformidade NC1– Art 13º, inciso XVI da Resolução ARSP nº 018/2018. Deixar de manter os laboratórios de análises físico-químicas e microbiológicas em condições de organização e limpeza, com adequado armazenamento e conservação dos produtos químicos e/ou reagentes e equipamentos calibrados.

Determinação D1: A Cesan deve manter os laboratórios de análises físico-químicas e microbiológicas em condições de organização e limpeza, com adequado armazenamento e conservação dos produtos químicos e/ou reagentes e equipamentos calibrados.

Prazo para atendimento: 60 dias.

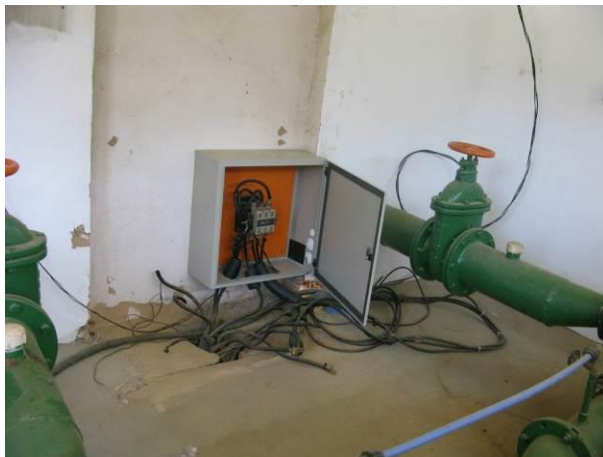
Figura 3 - EEAB do Córrego Rio Claro em Muqui.

CONSTATAÇÃO C2: Necessidade de organização do cabeamento elétrico na EEAB do Córrego Rio Claro em Muqui.

Não conformidade NC2 – Art 14º, inciso IV da Resolução ARSP nº 018/2018. Deixar de realizar operação e manutenção adequada das unidades integrantes dos sistemas de abastecimento de água e/ou esgotamento sanitário, de acordo com as exigências dos regramentos vigentes.

Determinação D2: A Cesan deve realizar operação e manutenção adequada das unidades integrantes dos sistemas de abastecimento de água, de acordo com as exigências dos regramentos vigentes.

Prazo para atendimento: 60 dias.

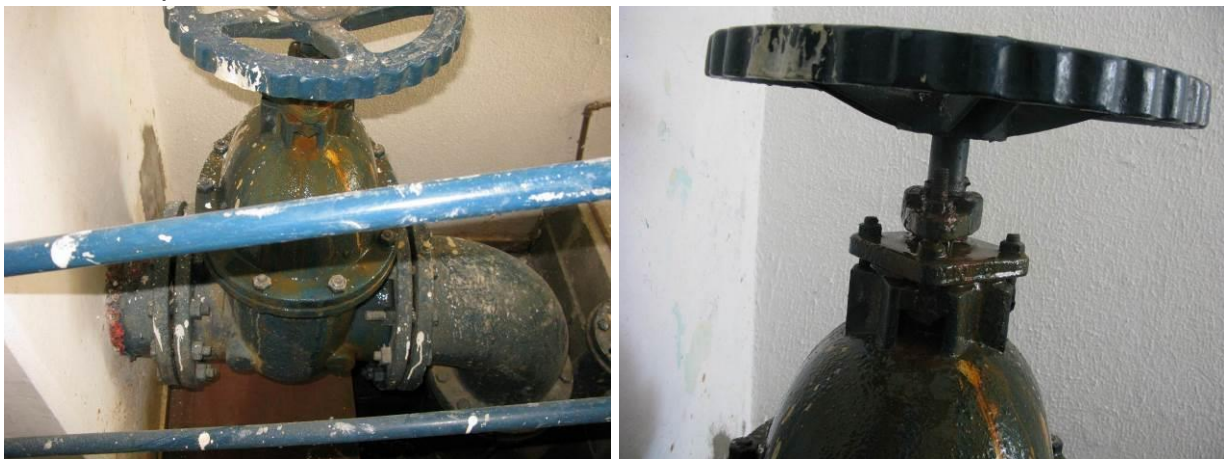
CONSTATAÇÃO C3: Registro de descarga do decantador 2 com vazamento na ETA Muqui Sede.

Figura 4 - Registro de descarga do decantador 2.

Não conformidade NC3 – Art 14º, inciso IV da Resolução ARSP nº 018/2018. Deixar de realizar operação e manutenção adequada das unidades integrantes dos sistemas de abastecimento de água e/ou esgotamento sanitário, de acordo com as exigências dos regramentos vigentes.

Determinação D3: A Cesan deve realizar operação e manutenção adequada das unidades integrantes dos sistemas de abastecimento de água, de acordo com as exigências dos regramentos vigentes.

Prazo para atendimento: 5 dias.

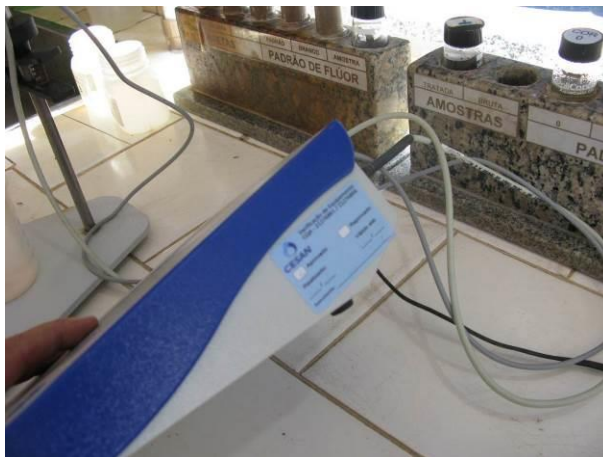
CONSTATAÇÃO C4: Faltava o registro da calibração do medidor de pH do laboratório da ETA Muqui.

Figura 5 - Medidor de pH do laboratório da ETA Muqui.

Não conformidade NC4 – Art 13º, inciso XVI da Resolução ARSP nº 018/2018. Deixar de manter os laboratórios de análises físico-químicas e microbiológicas em condições de organização e limpeza, com adequado armazenamento e conservação dos produtos químicos e/ou reagentes e equipamentos calibrados.

Determinação D4: A Cesan deve manter os laboratórios de análises físico-químicas e microbiológicas em condições de organização e limpeza, com adequado armazenamento e conservação dos produtos químicos e/ou reagentes e equipamentos calibrados.

Prazo para atendimento: 10 dias.

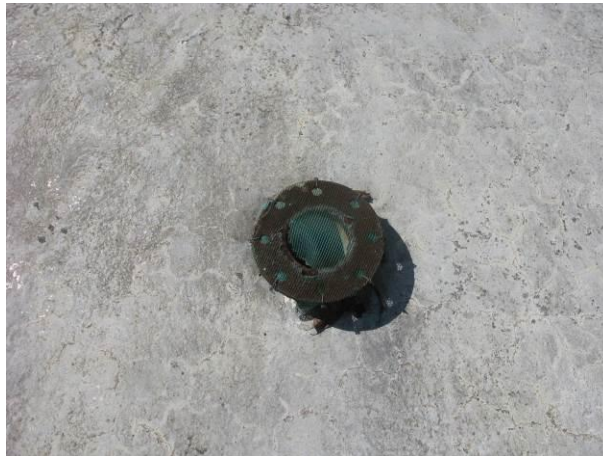
CONSTATAÇÃO C5 A tela de proteção está rompida em um dos dutos de ventilação do Reservatório Principal (R1) da ETA Muqui.

Figura 6 - Tela de proteção está rompida.

Não conformidade NC5 – Art 14º, inciso III da Resolução ARSP nº 018/2018. Deixar de cumprir as normas técnicas, os procedimentos e/ou requisitos estabelecidos em regramento vigente para a implantação de todas as infraestruturas necessárias para a adequada prestação de serviços de abastecimento de água e de esgotamento sanitário.

Determinação D5: A Cesan deve cumprir as normas técnicas, os procedimentos e/ou requisitos estabelecidos em regramento vigente para a implantação de todas as infraestruturas necessárias para a adequada prestação de serviços de abastecimento de água.

Prazo para atendimento: 60 dias.

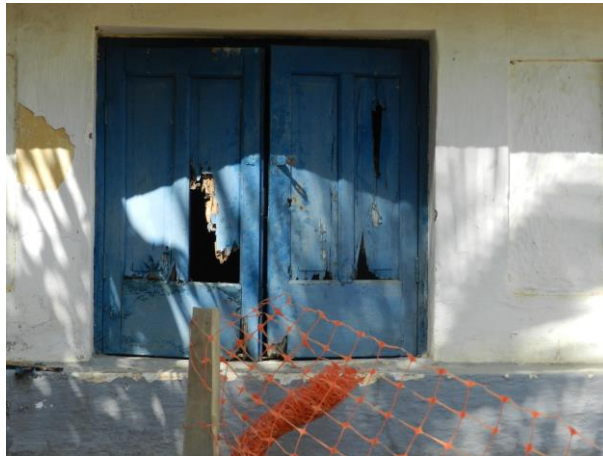
CONSTATAÇÃO C6: Portinhola de acesso ao reservatório R2 da ETA Muqui estava quebrada.

Figura 7 - Portinhola de acesso ao reservatório R2 da ETA Muqui.

Não conformidade NC6 – Art 14º, inciso IV da Resolução ARSP nº 018/2018. Deixar de realizar operação e manutenção adequada das unidades integrantes dos sistemas de abastecimento de água e/ou esgotamento sanitário, de acordo com as exigências dos regramentos vigentes.

Determinação D6: A Cesan deve realizar operação e manutenção adequada das unidades integrantes dos sistemas de abastecimento de água, de acordo com as exigências dos regramentos vigentes.

Prazo para atendimento: 90 dias.

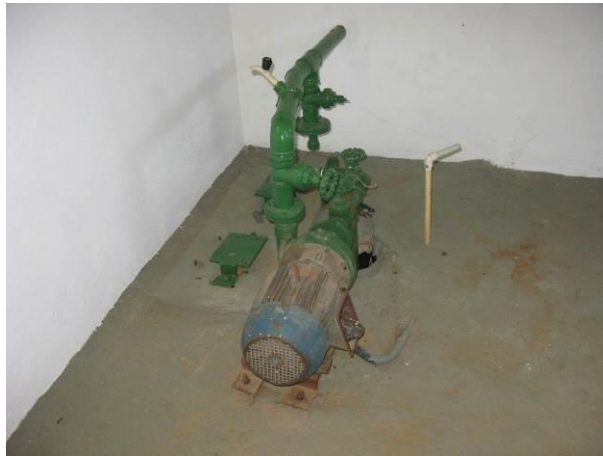
Figura 8 - Booster 03 – São Pedro.

CONSTATAÇÃO C7: Ausência de Bomba Reserva Booster 03 – São Pedro.

Não conformidade NC7 – Art 14º, inciso III da Resolução ARSP nº 018/2018. Deixar de cumprir as normas técnicas, os procedimentos e/ou requisitos estabelecidos em regramento vigente para a implantação de todas as infraestruturas necessárias para a adequada prestação de serviços de abastecimento de água e de esgotamento sanitário.

Determinação D7: A Cesan deve cumprir as normas técnicas, os procedimentos e/ou requisitos estabelecidos em regramento vigente para a implantação de todas as infraestruturas necessárias para a adequada prestação de serviços de abastecimento de água.

Prazo para atendimento: 180 dias.

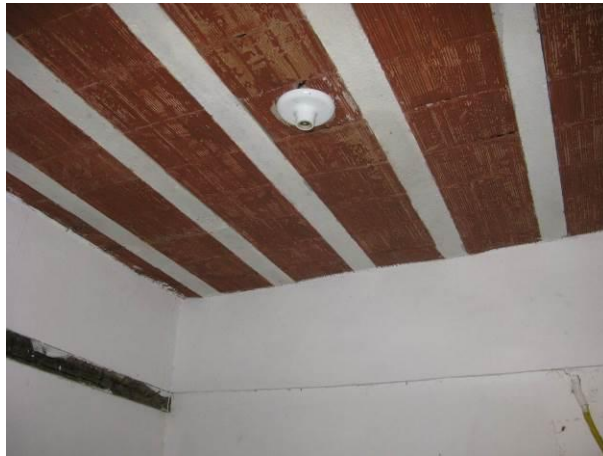
Figura 9 – EEAT da ETA Muqui.

CONSTATAÇÃO C8: Iluminação deficiente EEAT da ETA Muqui.

Não conformidade NC8 – Art 14º, inciso III da Resolução ARSP nº 018/2018. . Deixar de cumprir as normas técnicas, os procedimentos e/ou requisitos estabelecidos em regramento vigente para a implantação de todas as infraestruturas necessárias para a adequada prestação de serviços de abastecimento de água e de esgotamento sanitário.

Determinação D8: A Cesan deve cumprir as normas técnicas, os procedimentos e/ou requisitos estabelecidos em regramento vigente para a implantação de todas as infraestruturas necessárias para a adequada prestação de serviços de abastecimento de água.

Prazo para atendimento: 60 dias.

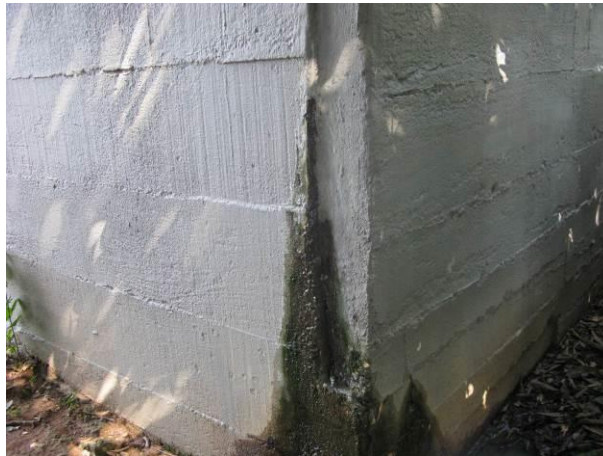
Figura 10 - Reservatório 05 – Alto Cruzeiro.

CONSTATAÇÃO C9: Há sinais de infiltração Reservatório 05 – Alto Cruzeiro.

Não conformidade NC9 – Art 14º, inciso IV da Resolução ARSP nº 018/2018. Deixar de realizar operação e manutenção adequada das unidades integrantes dos sistemas de abastecimento de água e/ou esgotamento sanitário, de acordo com as exigências dos regramentos vigentes.

Determinação D9: A Cesan deve realizar operação e manutenção adequada das unidades integrantes dos sistemas de abastecimento de água, de acordo com as exigências dos regramentos vigentes.

Prazo para atendimento: 120 dias.

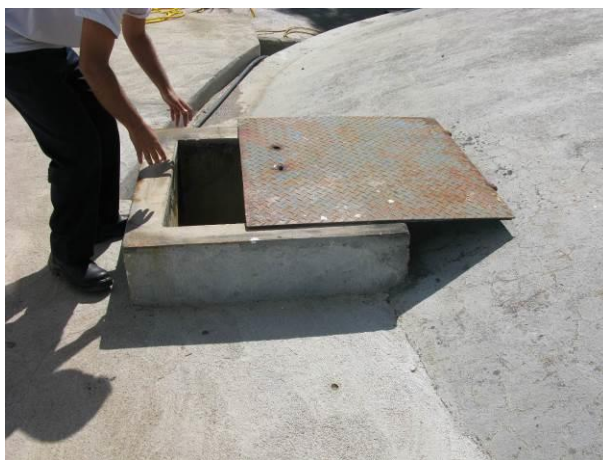
Figura 11 - Reservatório Principal (R1) da ETA Muqui.

CONSTATAÇÃO C11: Necessidade de adequação da Tampa do Reservatório Principal (R1) da ETA Muqui.

Não conformidade NC11 – Art 14º, inciso IV da Resolução ARSP nº 018/2018. Deixar de realizar operação e manutenção adequada das unidades integrantes dos sistemas de abastecimento de água e/ou esgotamento sanitário, de acordo com as exigências dos regramentos vigentes.

Determinação D11: A Cesan deve realizar operação e manutenção adequada das unidades integrantes dos sistemas de abastecimento de água, de acordo com as exigências dos regramentos vigentes.

Prazo para atendimento: 90 dias.

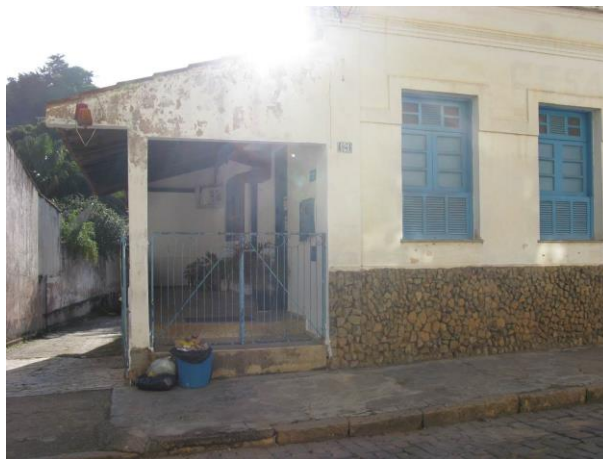
Figura 12 - Escritório de Atendimento de Muqui.

CONSTATAÇÃO C12: Ausência de rampa de acessibilidade ao Escritório de Atendimento de Muqui.

Não conformidade NC12 – Art 13º, inciso II da Resolução ARSP nº 018/2018. Não dispor de estrutura e recursos humanos adequados para atendimento aos usuários, nas formas e condições do regramento vigente.

Determinação D12: A Cesan deve dispor de estrutura e recursos humanos adequados para atendimento aos usuários, nas formas e condições do regramento vigente.

Prazo para atendimento: 120 dias.

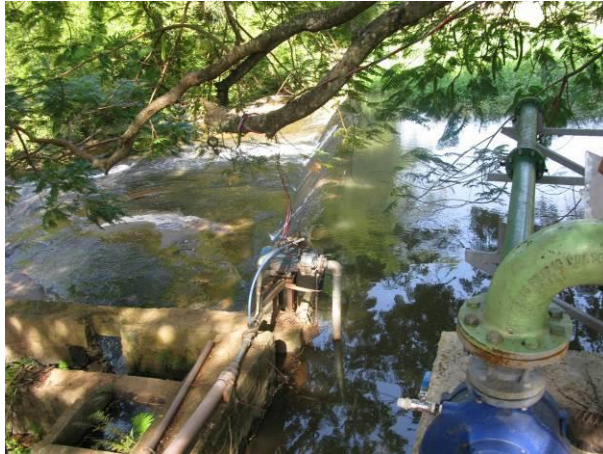
Figura 13- Captação no Rio Muqui em Camará

CONSTATAÇÃO C13: Falta isolamento da Captação no Rio Muqui em Camará.

Não conformidade NC13 – Art 11º, inciso VII da Resolução ARSP nº 018/2018. Deixar de prover as áreas de risco com estruturas e equipamentos de segurança que possam evitar a ocorrência de acidentes e o acesso de terceiros a área física das unidades operacionais.

Determinação D13: A Cesan deve prover as áreas de risco com estruturas e equipamentos de segurança que possam evitar a ocorrência de acidentes e o acesso de terceiros a área física das unidades operacionais.

Prazo para atendimento: 90 dias.

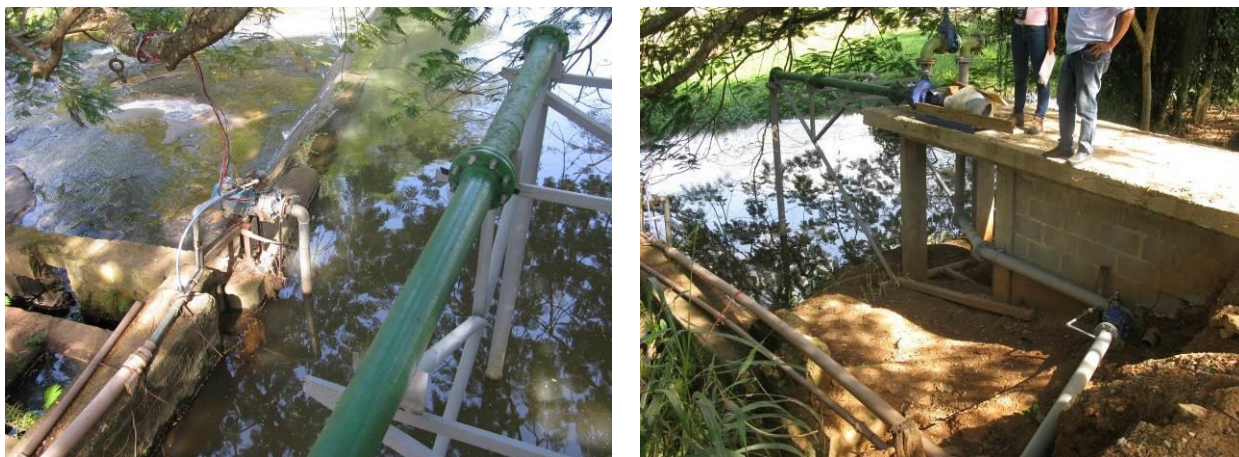
Figura 14 - Captação do Rio Muqui em Camará.

CONSTATAÇÃO C14: A estrutura instalada é precária na Captação do Rio Muqui em Camará faltando abrigo para bombas e quadro elétrico, bem como respectiva sinalização de risco de choque elétrico.

Não conformidade NC14– Art 14º, inciso III da Resolução ARSP nº 018/2018. Deixar de cumprir as normas técnicas, os procedimentos e/ou requisitos estabelecidos em regramento vigente para a implantação de todas as infraestruturas necessárias para a adequada prestação de serviços de abastecimento de água e de esgotamento sanitário.

Determinação D14: A Cesan deve cumprir as normas técnicas, os procedimentos e/ou requisitos estabelecidos em regramento vigente para a implantação de todas as infraestruturas necessárias para a adequada prestação de serviços de abastecimento de água.

Prazo para atendimento: 180 dias.

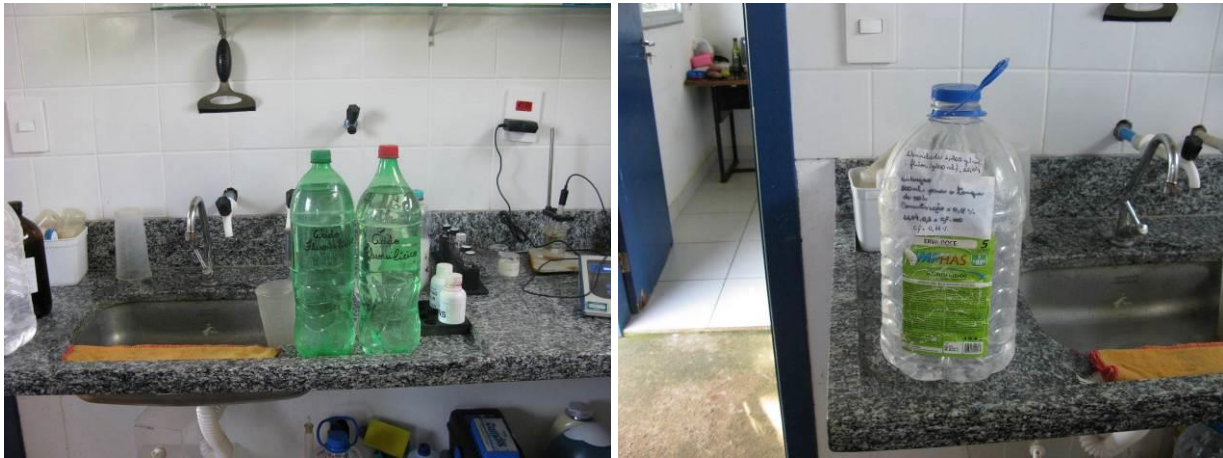
Figura 15 - ETA Camará.

CONSTATAÇÃO C15: Há produtos químicos sendo transportados em frascos inadequados na ETA Camará.

Não conformidade NC15 – Inciso XVI do Artigo 13º da Resolução nº 018, de 30/05/2018, “Deixar de manter os laboratórios de análises físico-químicas e microbiológicas em condições de organização e limpeza, com adequado armazenamento e conservação dos produtos químicos e/ou reagentes e equipamentos calibrados”.

Determinação D15: A Cesan deve manter os laboratórios de análises físico-químicas e microbiológicas em condições de organização e limpeza, com adequado armazenamento e conservação dos produtos químicos e/ou reagentes e equipamentos calibrados.

Prazo para atendimento: 10 dias.

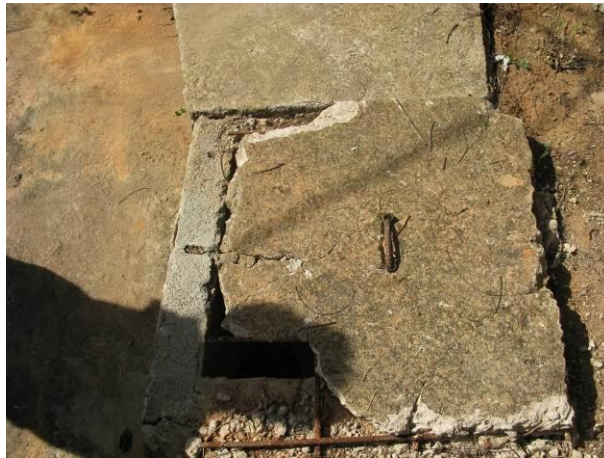
CONSTATAÇÃO C16: Tampa quebrada no Booster 01 - Camará.

Figura 16 - Tampa quebrada no Booster 01 - Camará.

Não conformidade NC16 – Art 14º, inciso IV da Resolução ARSP nº 018/2018. Deixar de realizar operação e manutenção adequada das unidades integrantes dos sistemas de abastecimento de água e/ou esgotamento sanitário, de acordo com as exigências dos regramentos vigentes.

Determinação D16: A Cesan deve realizar operação e manutenção adequada das unidades integrantes dos sistemas de abastecimento de água, de acordo com as exigências dos regramentos vigentes.

Prazo para atendimento: 90 dias.

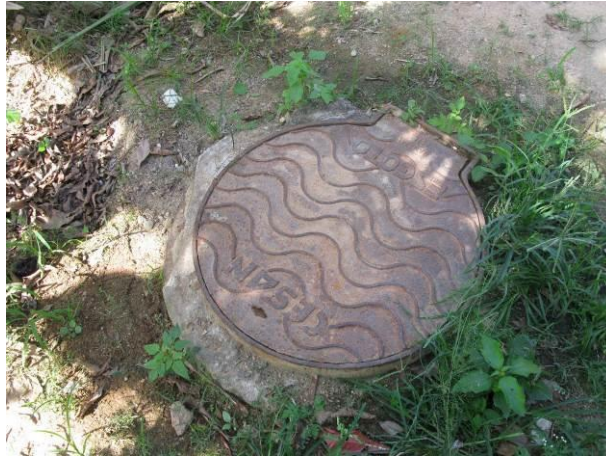
Figura 17 - Descarga da Rua Projetada no bairro São Gabriel em Camará.

CONSTATAÇÃO C17: Tampa com inscrição de esgoto na descarga da Rua Projetada no bairro São Gabriel em Camará.

Não conformidade NC17 – Art 14º, inciso IV da Resolução ARSP nº 018/2018. Deixar de realizar operação e manutenção adequada das unidades integrantes dos sistemas de abastecimento de água e/ou esgotamento sanitário, de acordo com as exigências dos regramentos vigentes.

Determinação D17: A Cesan deve realizar operação e manutenção adequada das unidades integrantes dos sistemas de abastecimento de água, de acordo com as exigências dos regramentos vigentes.

Prazo para atendimento: 90 dias.

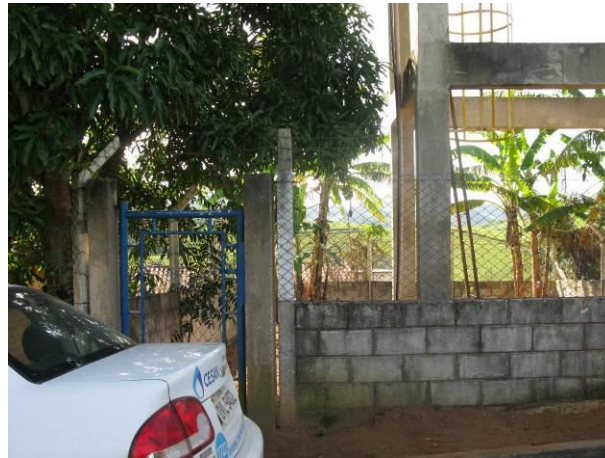
Figura 18 - Reservatório Morro do Quiabo.

CONSTATAÇÃO C18: Ausência de identificação Reservatório Morro do Quiabo.

Não conformidade NC18 – Art 11º, inciso V da Resolução ARSP nº 018/2018. Deixar de identificar as unidades operacionais e instalações pertencentes ao sistema de abastecimento de água e esgotamento sanitário, inclusive quanto ao horário de funcionamento dos postos de atendimento ao usuário.

Determinação D18: A Cesan deve identificar as unidades operacionais e instalações pertencentes ao sistema de abastecimento de água.

Prazo para atendimento: 90 dias.

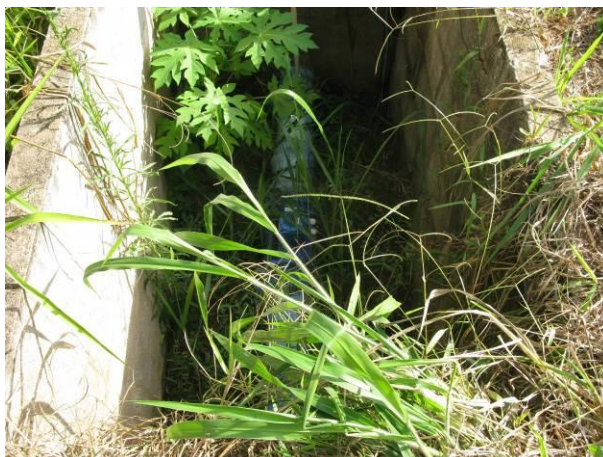
Figura 19 - Caixa de inspeção onde está instalado do medidor eletromagnético na ETA Camará.

CONSTATAÇÃO C19: Presença de vegetação na caixa de inspeção onde está instalado do medidor eletromagnético na ETA Camará.

Não conformidade NC19 – Art 14º, inciso IV da Resolução ARSP nº 018/2018. Deixar de realizar operação e manutenção adequada das unidades integrantes dos sistemas de abastecimento de água e/ou esgotamento sanitário, de acordo com as exigências dos regramentos vigentes.

Determinação D19: A Cesan deve realizar operação e manutenção adequada das unidades integrantes dos sistemas de abastecimento de água, de acordo com as exigências dos regramentos vigentes.

Prazo para atendimento: 60 dias.
