RELATÓRIO DE FISCALIZAÇÃO

RF/DS/GSB/039/2022

Município: Pedro Canário

Assunto: Fiscalização do Sistema de Abastecimento de Água (Bloco 3)

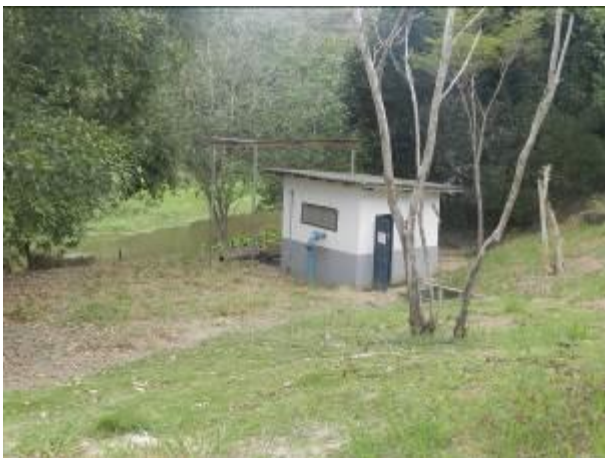
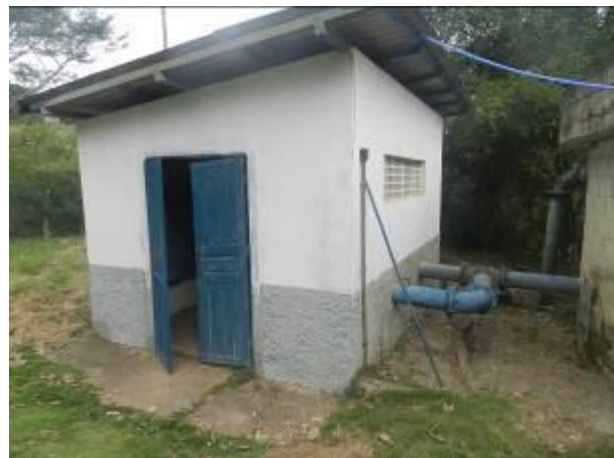
CONSTATAÇÃO C1: Ausência de identificação ou identificação antiga e precária nas seguintes unidades operacionais do S.A.A. de Pedro Canário – Cristal do Norte: EEAB e EEAT (ETA) .

Figura 1 - EEAB.

Figura 2 - EEAT.

Não conformidade NC1 – Artigo 11, inciso V, da Resolução ARSP 018 de 30/05/2018. Deixar de identificar as unidades operacionais e instalações pertencentes ao sistema de abastecimento de água e esgotamento sanitário, inclusive quanto ao horário de funcionamento dos postos de atendimento ao usuário.

Determinação D1: A CESAN deve identificar as unidades operacionais e instalações pertencentes ao sistema de abastecimento de água.

Prazo para atendimento: 60 dias.

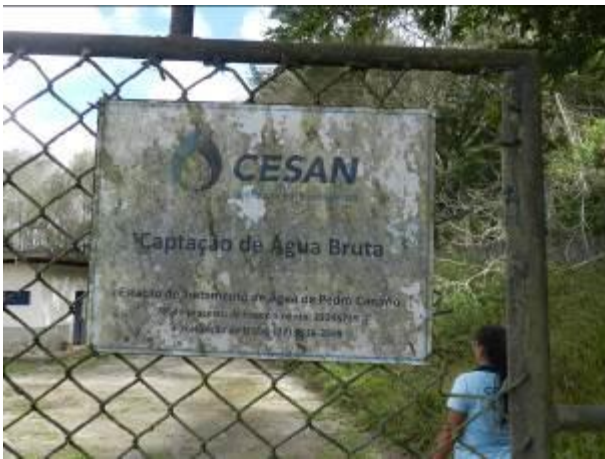
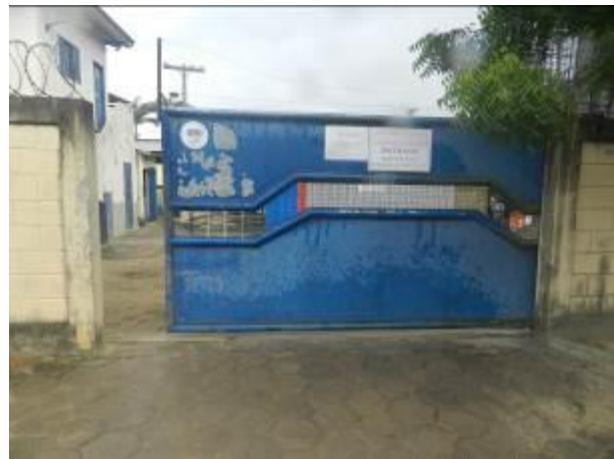
CONSTATAÇÃO C2: Ausência de identificação ou identificação antiga e precária nas seguintes unidades operacionais do S.A.A. de Pedro Canário – Sede: EEAB Pedro Canário e ETA Sede.

Figura 3 - EEAB.

Figura 4 - ETA Sede.

Não conformidade NC2 – Artigo 11, inciso V, da Resolução ARSP 018 de 30/05/2018. Deixar de identificar as unidades operacionais e instalações pertencentes ao sistema de abastecimento de água e esgotamento sanitário, inclusive quanto ao horário de funcionamento dos postos de atendimento ao usuário.

Determinação D2: A CESAN deve identificar as unidades operacionais e instalações pertencentes ao sistema de abastecimento de água.

Prazo para atendimento: 60 dias.

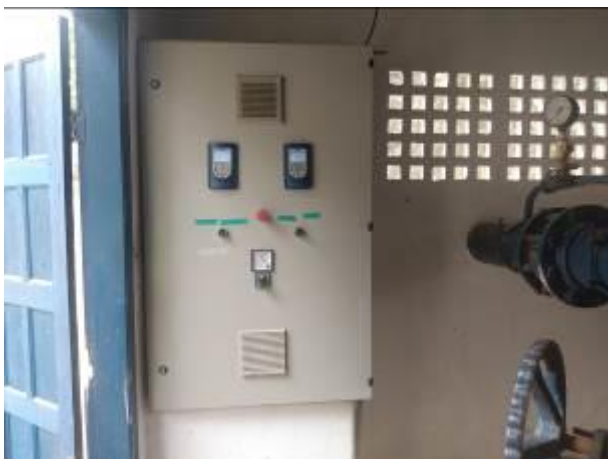
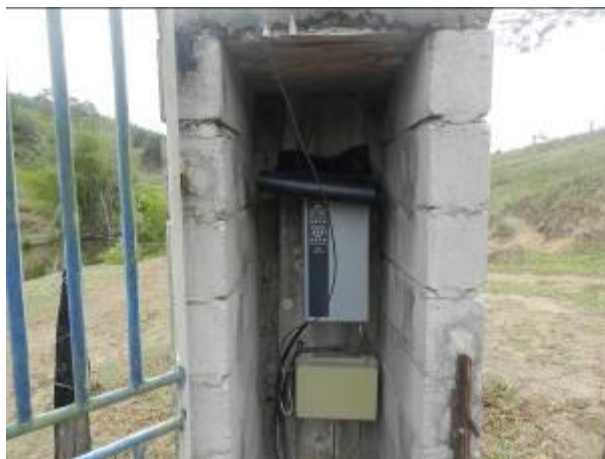
CONSTATAÇÃO C3: Ausência de sinalização contra risco de choque elétrico nas seguintes unidades operacionais do S.A.A. de Pedro Canário: EEAB de Cristal do Norte e EEAB de Floresta do Sul.

Figura 5 - EEAB Cristal do Norte.

Figura 6 - EEAB Floresta do Sul.

Não conformidade NC3 – Inciso VI do Artigo 11 da Resolução nº 018, de 30/05/2018. Deixar de prover as áreas de risco das instalações com sinalização de risco e/ou avisos de advertência de forma adequada à visualização de terceiros.

Determinação D3: A CESAN deve prover as áreas de risco das instalações com sinalização de risco e/ou avisos de advertência de forma adequada à visualização de terceiros”.

Prazo para atendimento: 60 dias.

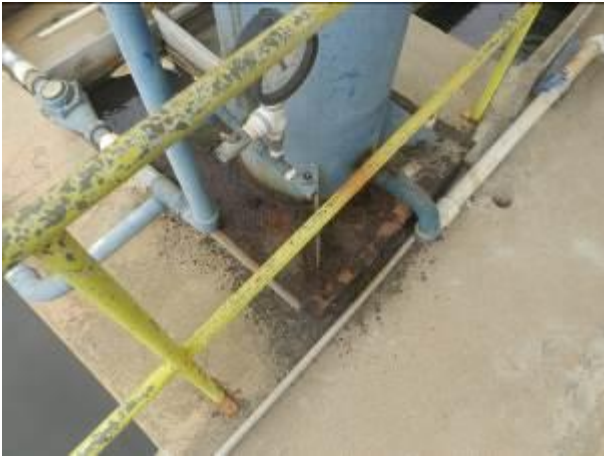
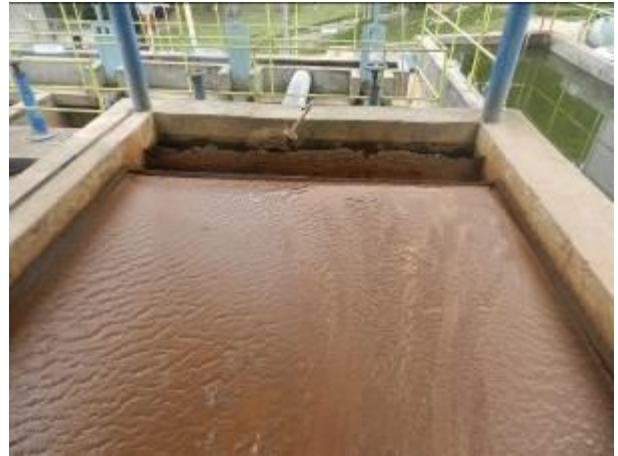
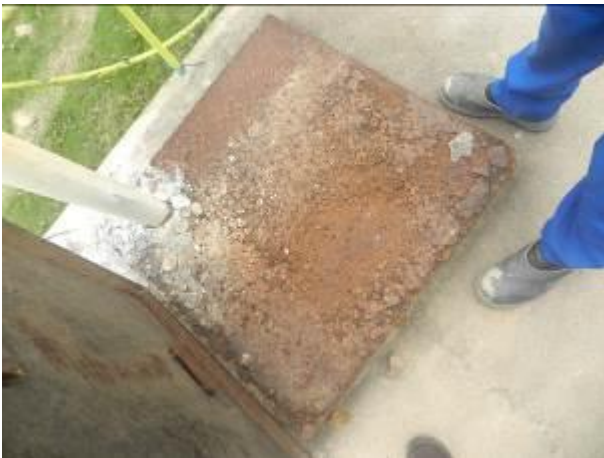
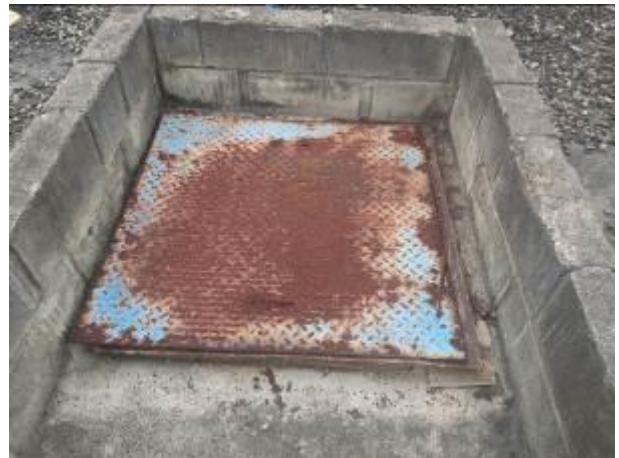
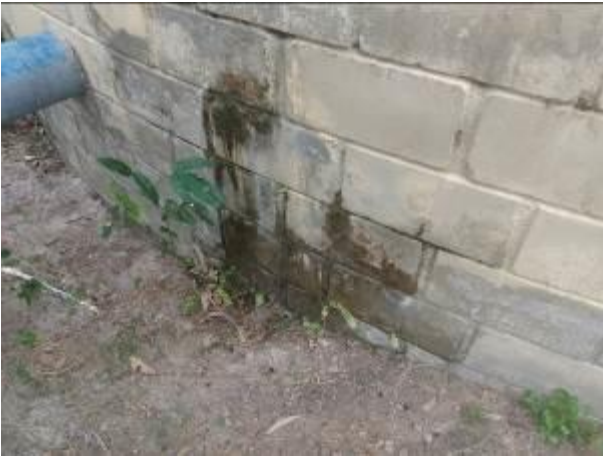
CONSTATAÇÃO C4: Necessidade de manutenção na estrutura física das seguintes unidades operacionais do S.A.A. de Pedro Canário – Cristal do Norte: base do soprador da ETA, calha do flotor, tampas do tanque de contato, tampa do reservatório da ETA e RAT Semi-enterrado (infiltrações).

Figura 7 - Soprador da ETA de Cristal do Norte.

Figura 8 - Flotador da ETA de Cristal do Norte.

Figura 9 - Tampa do tanque de contato.

Figura 10 - Tampa do reservatório da ETA.

Figura 11 – RAT Semi-enterrado da ETA.

Não conformidade NC4 – Inciso IV do Artigo 14º da Resolução nº 018, de 30/05/2018. Deixar de realizar operação e manutenção adequada das unidades integrantes dos sistemas de abastecimento de água e/ou esgotamento sanitário, de acordo com as exigências dos regramentos vigentes.

Determinação D4: A CESAN deve realizar operação e manutenção adequada das unidades integrantes dos sistemas de abastecimento de água, de acordo com as exigências dos regramentos vigentes.

Prazo para atendimento: 120 dias.

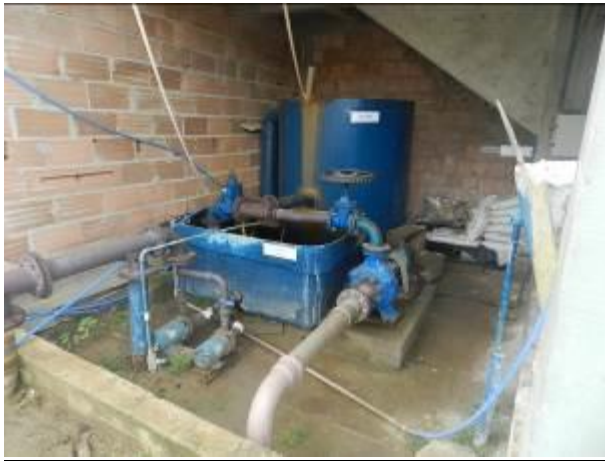
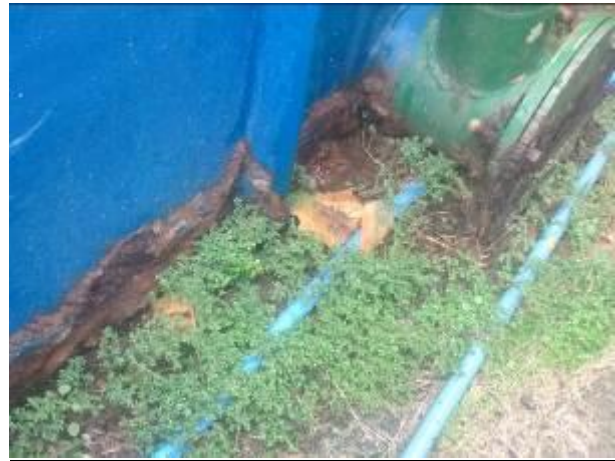
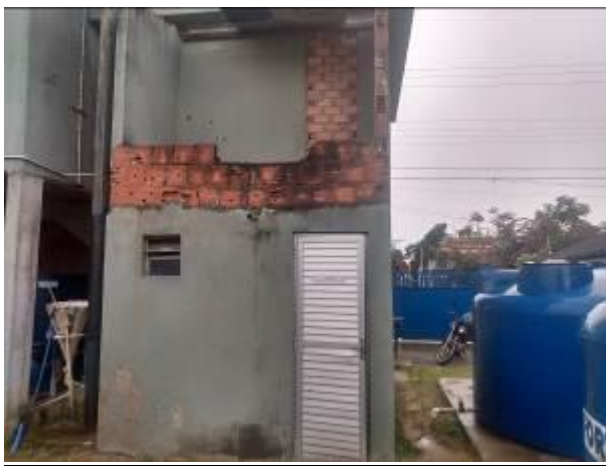
CONSTATAÇÃO C5: Necessidade de manutenção na estrutura física das seguintes unidades operacionais do S.A.A. de Pedro Canário – Floresta do Sul: Filtro da ETA, base da estrutura da ETA (corroídos/ferrugem) e sala anexa inacabada.

Figura 12 - Filtro da ETA.

Figura 13 - Base da estrutura da ETA.

Figura 14 - Sala anexa.

Não conformidade NC5 – Inciso IV do Artigo 14º da Resolução nº 018, de 30/05/2018. Deixar de realizar operação e manutenção adequada das unidades integrantes dos sistemas de abastecimento de água e/ou esgotamento sanitário, de acordo com as exigências dos regramentos vigentes.

Determinação D5: A CESAN deve realizar operação e manutenção adequada das unidades integrantes dos sistemas de abastecimento de água, de acordo com as exigências dos regramentos vigentes.

Prazo para atendimento: 120 dias.

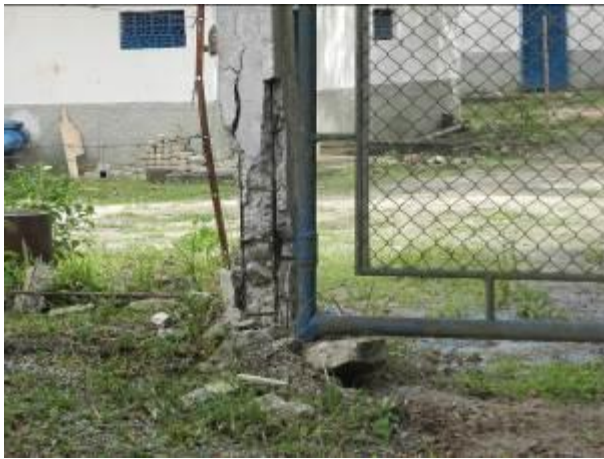
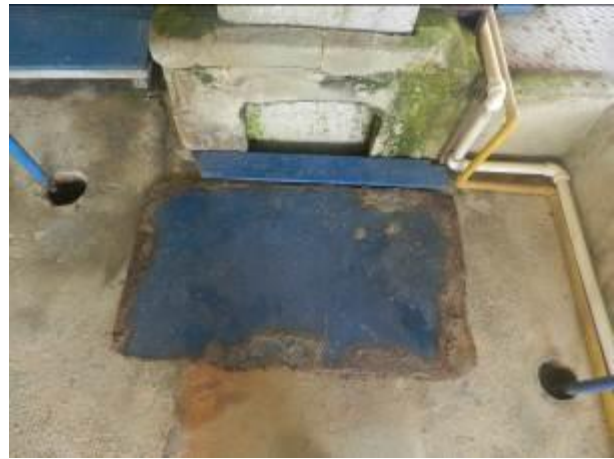
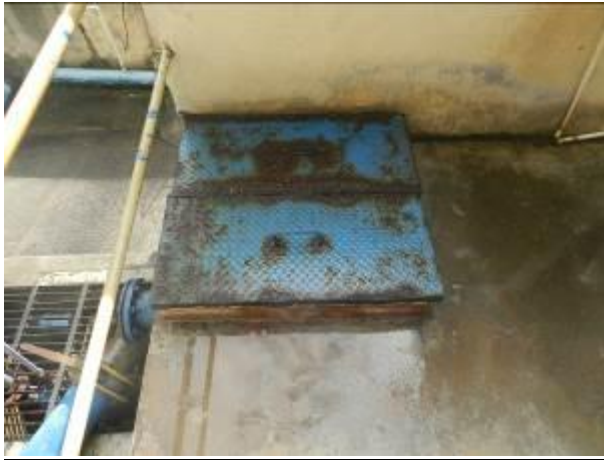
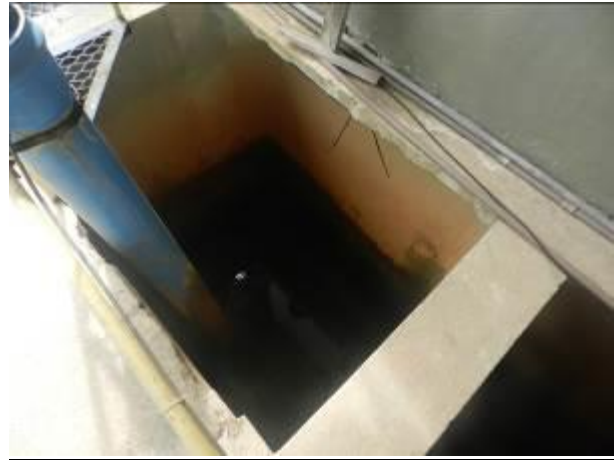
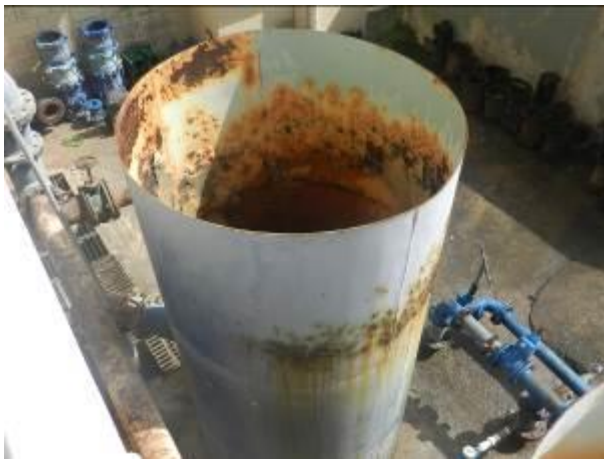
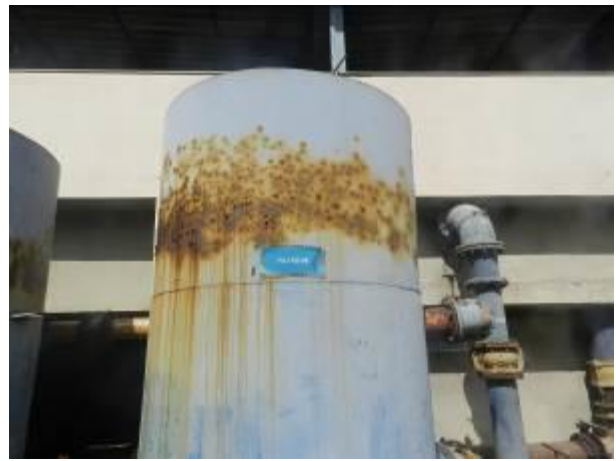
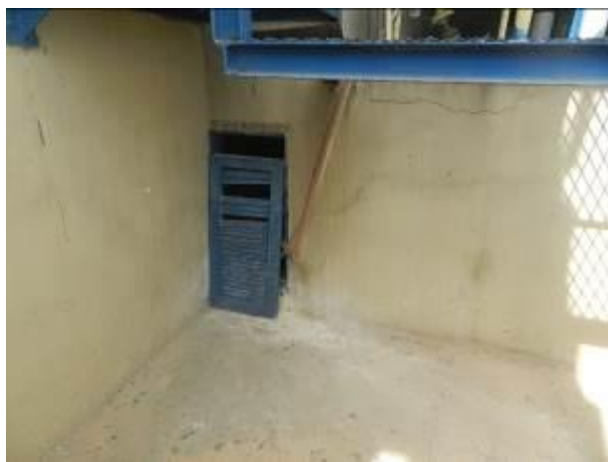
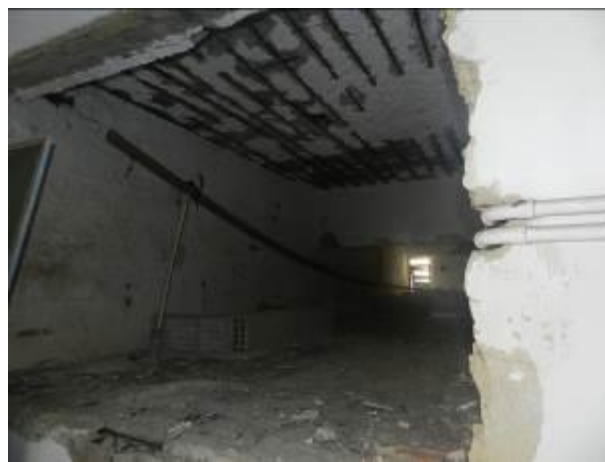
CONSTATAÇÃO C6: Necessidade de manutenção na estrutura física das seguintes unidades operacionais do S.A.A. de Pedro Canário – Sede: portão de acesso à EEAB (ferragem exposta), tampas da ETA, filtros (armadura exposta e corrosão/ferrugem), portinhola da ETA e paredes com armadura exposta próximas ao local de armazenagem da cal.

Figura 15 - Acesso EEAB.

Figura 16 - Tamba na ETA.

Figura 17 - Tampas na ETA.

Figura 18 - Filtros.

Figura 19- Filtro.

Figura 20 - Filtro.

Figura 21 - Portinhola.

Figura 22 - Armadura exposta.

Não conformidade NC6 – Inciso IV do Artigo 14º da Resolução nº 018, de 30/05/2018. Deixar de realizar operação e manutenção adequada das unidades integrantes dos sistemas de abastecimento de água e/ou esgotamento sanitário, de acordo com as exigências dos regramentos vigentes.

Determinação D6: A CESAN deve realizar operação e manutenção adequada das unidades integrantes dos sistemas de abastecimento de água, de acordo com as exigências dos regramentos vigentes.

Prazo para atendimento: 120 dias.

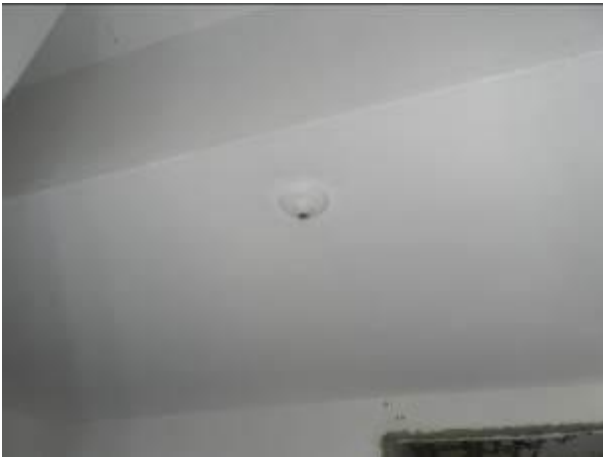
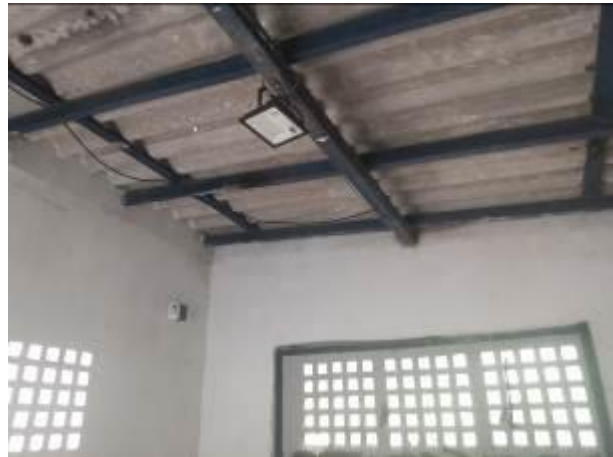
CONSTATAÇÃO C7: Ausência de iluminação nas seguintes unidades operacionais do S.A.A. de Pedro Canário: sala de depósito de cal hidratada da ETA Pedro Canário – Sede e EEAB Cristal do Norte .

Figura 23 - Sala de depósito de cal hidratada.

Figura 24 - EEAB Cristal do Norte.

Não conformidade NC7 – Artigo 14, inciso III, da Resolução ARSP 018 de 30/05/2018. Deixar de cumprir as normas técnicas, os procedimentos e/ou requisitos estabelecidos em regramento vigente para a implantação de todas as infraestruturas necessárias para a adequada prestação de serviços de abastecimento de água e de esgotamento sanitário.

Determinação D7: A CESAN deve cumprir as normas técnicas, os procedimentos e/ou requisitos estabelecidos em regramento vigente para a implantação de todas as infraestruturas necessárias para a adequada prestação de serviços de abastecimento de água.

Prazo para atendimento: 30 dias.

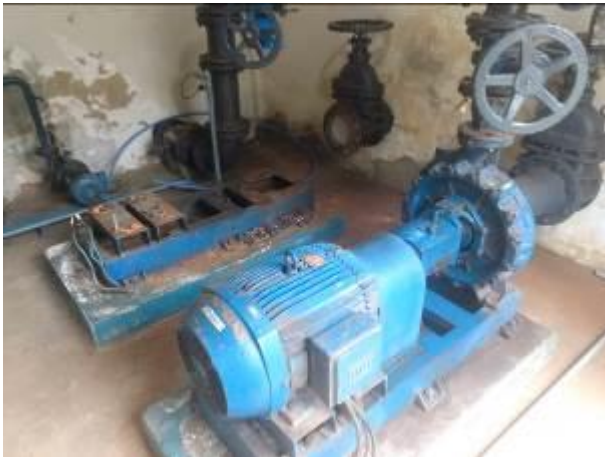
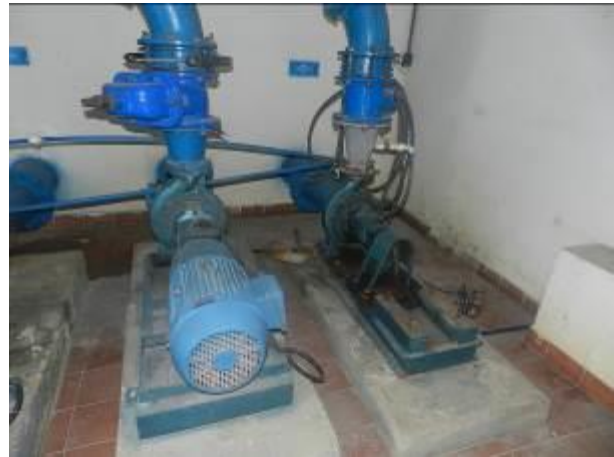
CONSTATAÇÃO C8: Ausência de bomba reserva instalada nas seguintes unidades operacionais do SAA de Pedro Canário: EEAT da ETA Cristal do Norte e EEAT da ETA Pedro Canário Sede.

Figura 25 - EEAT da ETA Cristal do Norte.

Figura 26 - EEAT da ETA Pedro Canário.

Não conformidade NC8 – Inciso III do Artigo 14 da Resolução nº 018, de 30/05/2018. Deixar de cumprir as normas técnicas, os procedimentos e/ou requisitos estabelecidos em regramento vigente para a implantação de todas as infraestruturas necessárias para a adequada prestação de serviços de abastecimento de água e de esgotamento sanitário.

Determinação D8: A CESAN deve cumprir as normas técnicas, os procedimentos e/ou requisitos estabelecidos em regramento vigente para a implantação de todas as infraestruturas necessárias para a adequada prestação de serviços de abastecimento de água.

Prazo para atendimento: 180 dias.

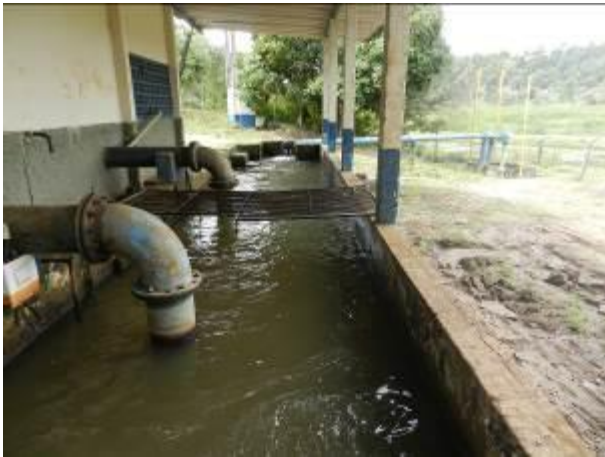
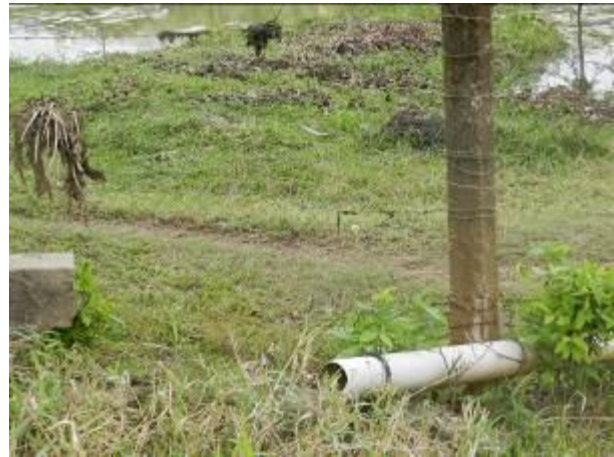
CONSTATAÇÃO C9: Necessidade de melhorar o isolamento da EEEB de Pedro Canário sede e instalação de sinalização de “risco de afogamento” próximo ao poço de sucção da respectiva elevatória.

Figura 27 - EEAB Pedro Canário - Sede.

Figura 28 - Entorno EEAB Pedro Canário - Sede.

Não conformidade NC9 – Incisos VI e VII do Artigo 11 da Resolução nº 018, de 30/05/2018. Deixar de prover as áreas de risco das instalações com sinalização de risco e/ou avisos de advertência de forma adequada à visualização de terceiros e Deixar de prover as áreas de risco com estruturas e equipamentos de segurança que possam evitar a ocorrência de acidentes e o acesso de terceiros a área física das unidades operacionais.

Determinação D9: A CESAN deve prover as áreas de risco das instalações com sinalização de risco e/ou avisos de advertência de forma adequada à visualização de terceiros e prover as áreas de risco com estruturas e equipamentos de segurança que possam evitar a ocorrência de acidentes e o acesso de terceiros a área física das unidades operacionais.

Prazo para atendimento: 30 dias.
