RELATÓRIO DE FISCALIZAÇÃO RF/DS/GSB/084/2020

Município: Rio Novo do Sul

Assunto: Fiscalização do Sistema de Abastecimento
de Água (Bloco 3)

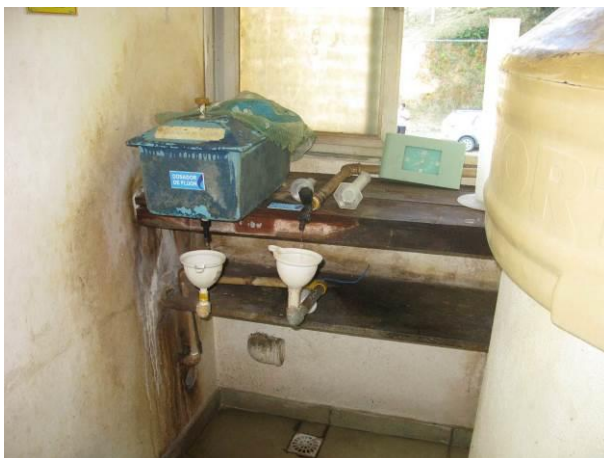
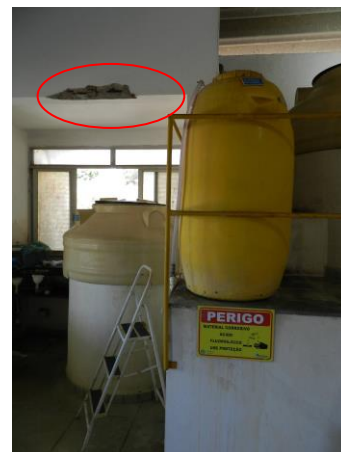
Figura 1 - ETA Rio Novo do Sul.

CONSTATAÇÃO C1: Necessidade de manutenção nas paredes da casa de química da ETA Rio Novo do Sul.

Não conformidade NC1 – Inciso IV do Artigo 14º da Resolução nº 018, de 30/05/2018.

Determinação D1: A Cesan deve realizar operação e manutenção adequada das unidades integrantes dos sistemas de abastecimento de água, de acordo com as exigências dos regramentos vigentes.

Prazo para atendimento: 90 dias.

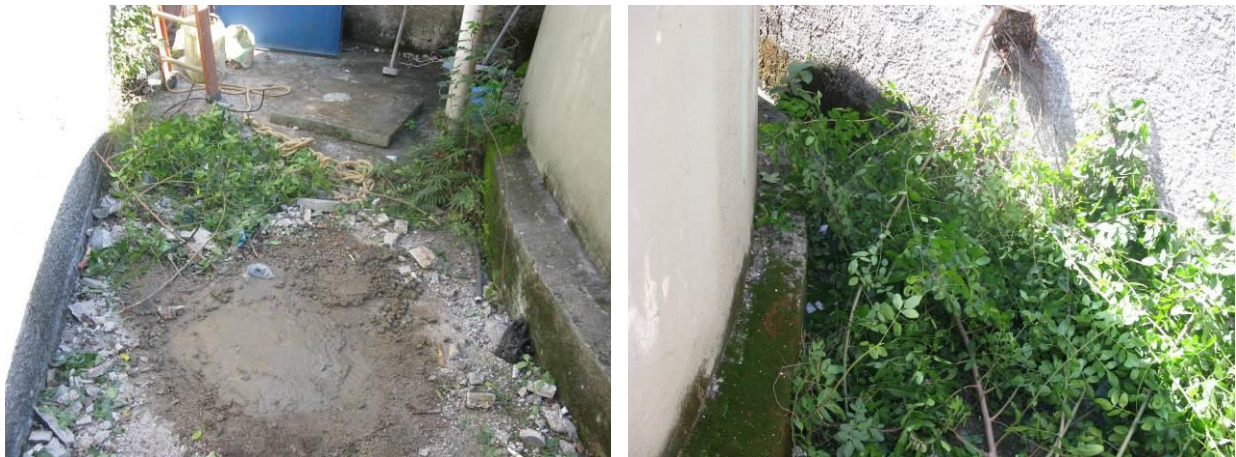
Figura 2 - Reservatório 02 (Selita).

CONSTATAÇÃO C2: Há muita vegetação e resíduos dentro da área do reservatório 02 (Selita).

Não conformidade NC2 – Inciso IV do Artigo 14º da Resolução nº 018, de 30/05/2018. Deixar de realizar operação e manutenção adequada das unidades integrantes dos sistemas de abastecimento de água e/ou esgotamento sanitário, de acordo com as exigências dos regramentos vigentes.

Determinação D2: A Cesan deve realizar operação e manutenção adequada das unidades integrantes dos sistemas de abastecimento de água, de acordo com as exigências dos regramentos vigentes.

Prazo para atendimento: 60 dias.

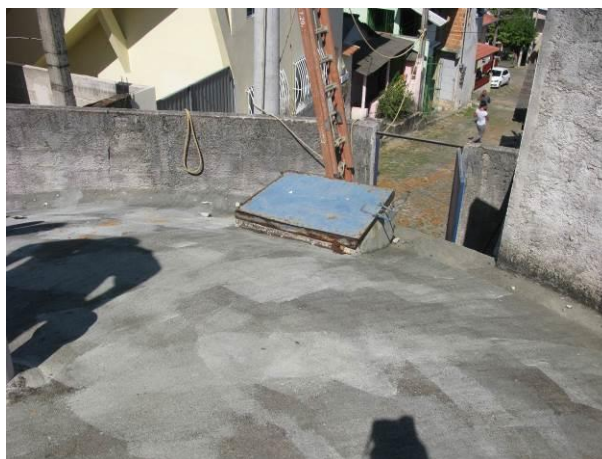
Figura 3 - Reservatório 02 (Selita).

CONSTATAÇÃO C3: Tapa enferrujada no Reservatório 02 (Selita).

Não conformidade NC3 – Inciso IV do Artigo 14º da Resolução nº 018, de 30/05/2018. Deixar de realizar operação e manutenção adequada das unidades integrantes dos sistemas de abastecimento de água e/ou esgotamento sanitário, de acordo com as exigências dos regramentos vigentes.

Determinação D3: A Cesan deve realizar operação e manutenção adequada das unidades integrantes dos sistemas de abastecimento de água, de acordo com as exigências dos regramentos vigentes.

Prazo para atendimento: 90 dias.

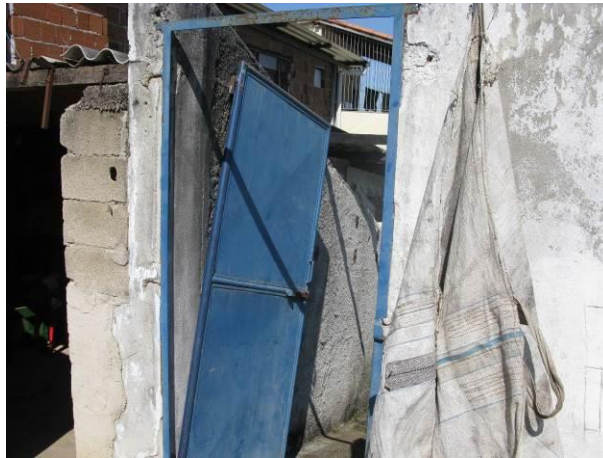
Figura 4 - Reservatório 02 (Selita).

CONSTATAÇÃO C4: Portão de acesso à área do Reservatório 02 (Selita) quebrado.

Não conformidade NC4 - Inciso IV do Artigo 14º da Resolução nº 018, de 30/05/2018 Deixar de realizar operação e manutenção adequada das unidades integrantes dos sistemas de abastecimento de água e/ou esgotamento sanitário, de acordo com as exigências dos regramentos vigentes.

Determinação D4: A Cesan deve realizar operação e manutenção adequada das unidades integrantes dos sistemas de abastecimento de água, de acordo com as exigências dos regramentos vigentes.

Prazo para atendimento: 30 dias.

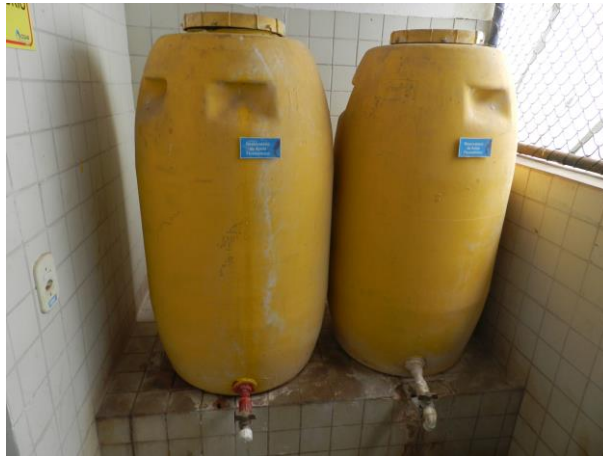
Figura 5 - ETA de Rio Novo do Sul.

CONSTATAÇÃO C5: Ausência de tanque de contenção para produtos químicos na ETA de Rio Novo do Sul.

Não conformidade NC5 – Artigo 14, inciso IV, da Resolução ARSP 018 de. 30/05/2018. Deixar de realizar operação e manutenção adequada das unidades integrantes dos sistemas de abastecimento de água e/ou esgotamento sanitário, de acordo com as exigências dos regramentos vigentes.

Determinação D5: A Cesan deve realizar operação e manutenção adequada das unidades integrantes dos sistemas de abastecimento de água, de acordo com as exigências dos regramentos vigentes.

Prazo para atendimento: 120 dias.
