**RELATÓRIO DE FISCALIZAÇÃO**  
**RF/DS/GSB/015/2022**  
**(Processo: 2022-FR3MF)**

**Município: São Gabriel da Palha**  
**Assunto: Fiscalização do Sistema de Esgotamento**  
**Sanitário (Bloco 4)**

**GERÊNCIA DE SANEAMENTO BÁSICO – GSB**  
**DIRETORIA DE SANEAMENTO BÁSICO E INFRAESTRUTURA VIÁRIA - DS**

**Vitória – ES**  
**Maio/2022**

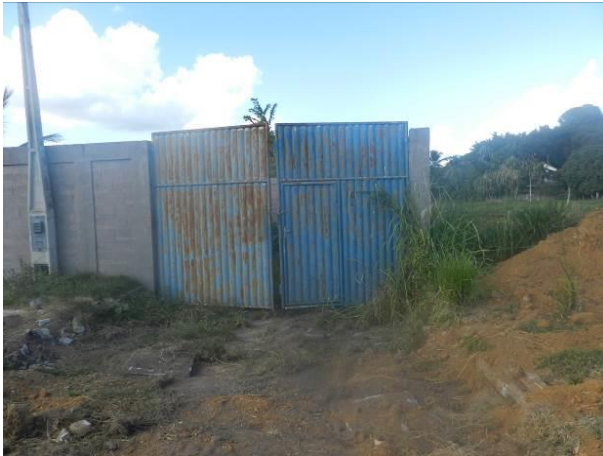
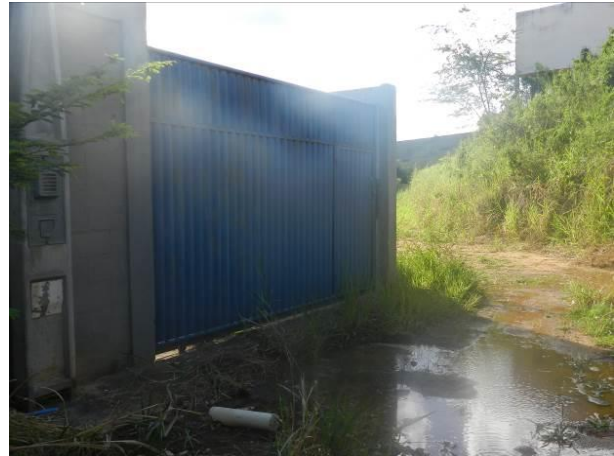
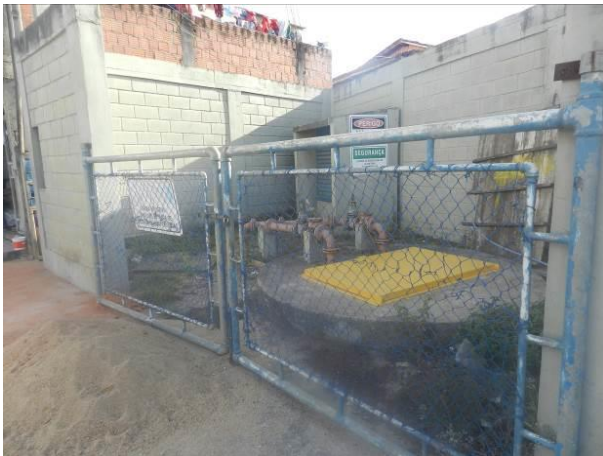
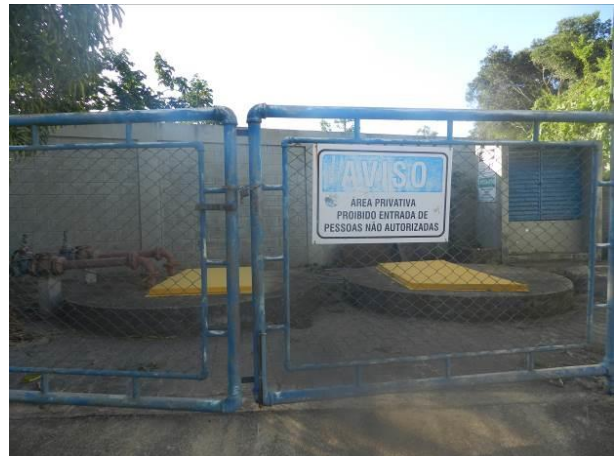
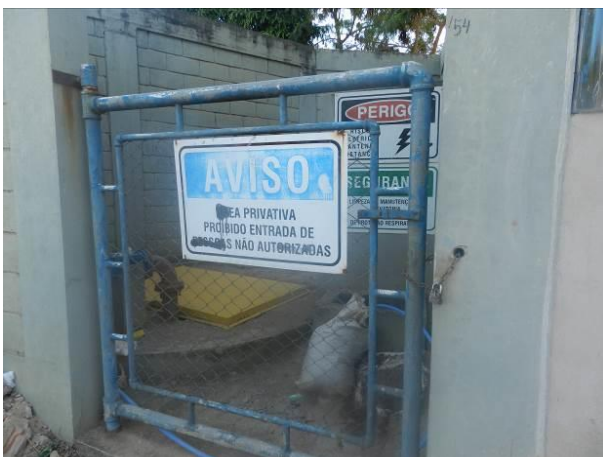
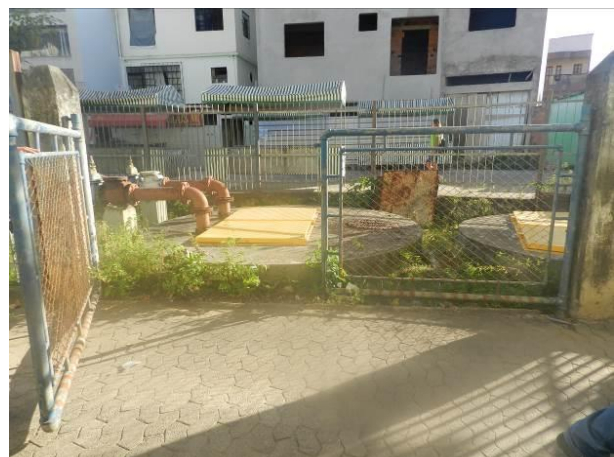
**CONSTATAÇÃO C1:** Ausência de identificação ou identificação antiga e precária referente nas seguintes unidades operacionais do SES de São Gabriel da Palha: EEEB Gustavo Milbratz 01, EEEB Gustavo Milbratz 02, EEEB SGP 01, EEEB SGP 02, EEEB SGP 03, EEEB SGP 04, EEEB SGP 05 e EEEB SGP 06.

Figura 1 - EEEB Gustavo Milbratz 01.

Figura 2 - EEEB Gustavo Milbratz 02.

Figura 3 - EEEB SGP 01.

Figura 4 - EEEB SGP 02.

Figura 5 - EEEB SGP 03.

Figura 6 - EEEB SGP 04.

**Não conformidade NC1** – Artigo 11, inciso V, da Resolução ARSP 018/2018. “Deixar de identificar as unidades operacionais e instalações pertencentes ao sistema de abastecimento de água e esgotamento sanitário, inclusive quanto ao horário de

**Determinação D1:** A CESAN deve identificar as unidades operacionais e instalações pertencentes ao sistema de abastecimento de água e esgotamento sanitário, inclusive quanto ao horário de funcionamento dos postos de atendimento ao usuário.

**Prazo para atendimento:** 90 dias.

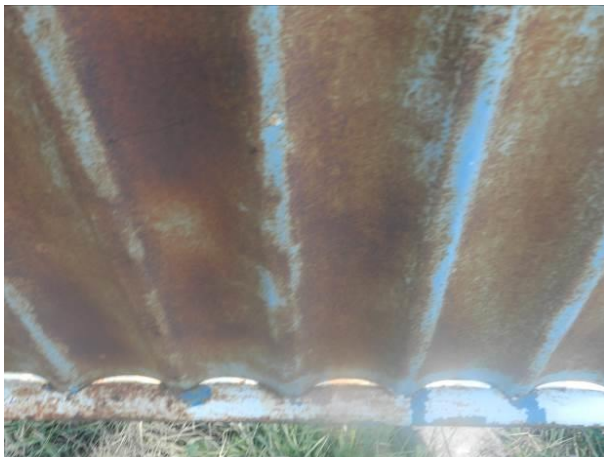
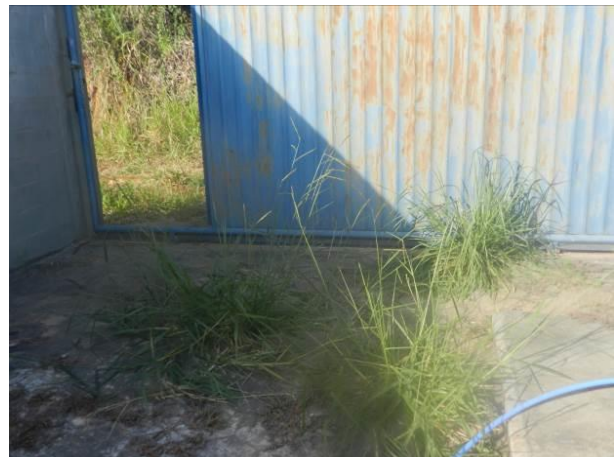
**CONSTATAÇÃO C2:** Necessidade de manutenção de portões e/ou muros nas seguintes unidades operacionais do SES de São Gabriel da Palha: EEEB Gustavo Milbratz 01 e EEEB Gustavo Milbratz 02.

Figura 9 - EEEB Gustavo Milbratz 01.

Figura 10 - EEEB Gustavo Milbratz 02.

**Não conformidade NC2** – Artigo 14, inciso IV da Resolução ARSP nº 018/2018. “Deixar de realizar operação e manutenção adequada das unidades integrantes dos sistemas de abastecimento de água e/ou esgotamento sanitário, de acordo com as exigências dos regimentos vigentes”.

**Determinação D2:** A CESAN deve realizar operação e manutenção adequada das

unidades integrantes dos sistemas esgotamento sanitário, de acordo com as exigências dos regramentos vigentes.

**Prazo para atendimento:** 120 dias

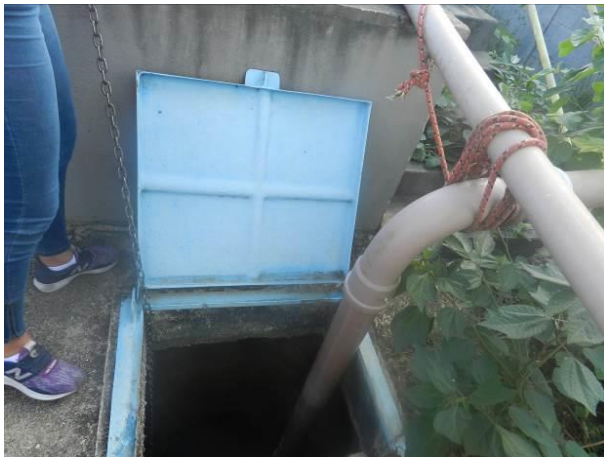
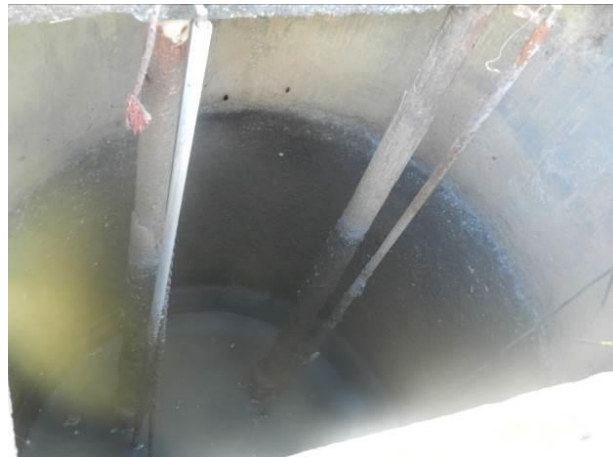
**CONSTATAÇÃO C3:** Ausência de bomba reserva instalada nas seguintes unidades operacionais do SES de São Gabriel da Palha: EEEB Gustavo Milbratz 01 e EEEB SGP 02.

Figura 11 - EEEB Gustavo Milbratz 01.

Figura 12 - EEEB SGP 02.

**Não conformidade NC3** – Artigo 14, inciso III, da Resolução ARSP 018/2018. “Deixar de cumprir as normas técnicas, os procedimentos e/ou requisitos estabelecidos em regramento vigente para a implantação de todas as infraestruturas necessárias para a adequada prestação de serviços de abastecimento de água e de esgotamento sanitário”.

**Determinação D3:** A CESAN deve cumprir as normas técnicas, os procedimentos e/ou requisitos estabelecidos em regramento vigente para a implantação de todas as infraestruturas necessárias para a adequada prestação de serviços de abastecimento de água e de esgotamento sanitário.

**Prazo para atendimento:** 180 dias.

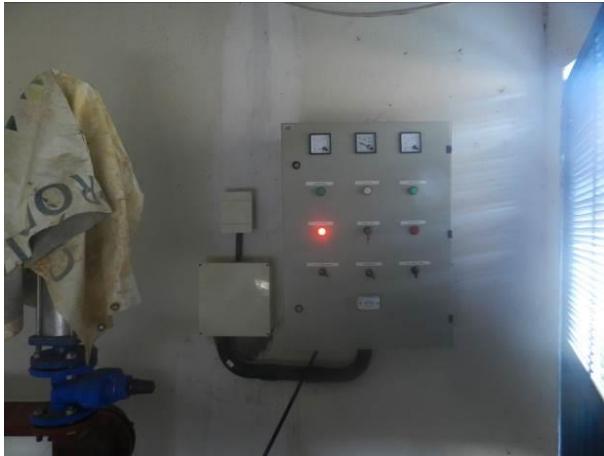
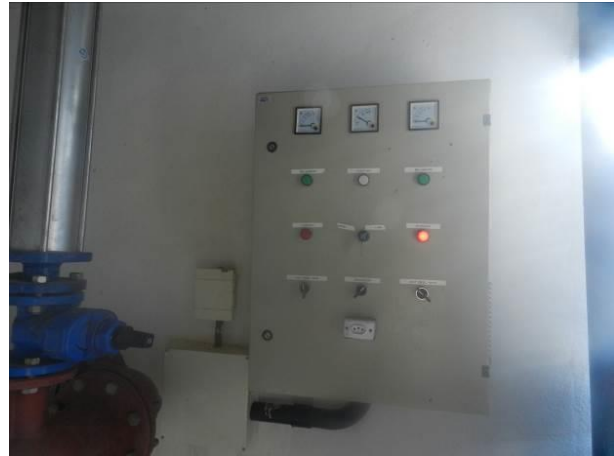
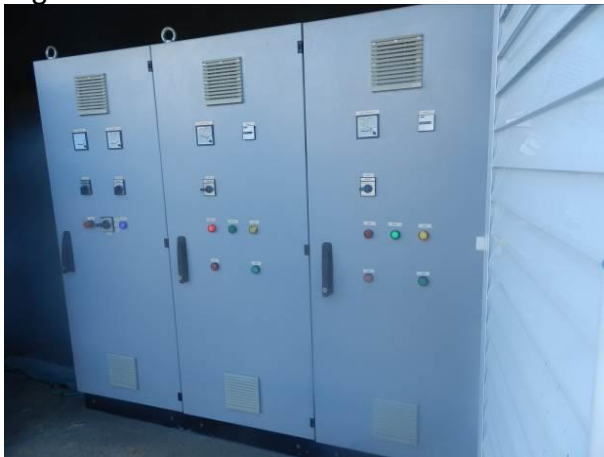
**CONSTATAÇÃO C4:** Necessidade de instalação de sinalização de risco e/ou avisos de advertência nas seguintes unidades operacionais do SES de São Gabriel da Palha: EEEB Gustavo Milbratz 01, EEEB Gustavo Milbratz 02 e EEEB SGP 07.

Figura 13 - EEEB Gustavo Milbratz 01.

Figura 14 - EEEB Gustavo Milbratz 02.

Figura 15 - EEEB SGP 07.

**Não conformidade NC4** – Artigo 11, inciso VI, da Resolução ARSP 018 de 30/05/2018: “Deixar de prover as áreas de risco das instalações com sinalização de risco e/ou avisos de advertência de forma adequada à visualização de terceiros”.

**Determinação D4:** A CESAN deve prover as áreas de risco das instalações com sinalização de risco e/ou avisos de advertência de forma adequada à visualização de terceiros.

**Prazo para atendimento:** 90 dias.

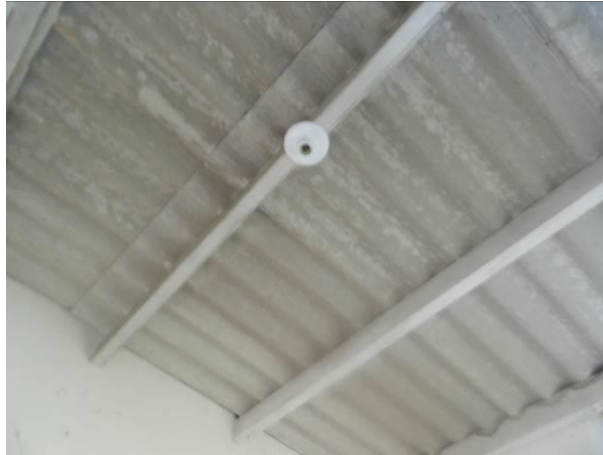
Figura 16 - EEEB Gustavo Milbratz 01.

**CONSTATAÇÃO C5:** Ausência de iluminação na EEEB Gustavo Milbratz 01.

**Não conformidade NC5** – Artigo 14, inciso III, da Resolução ARSP 018 de 30/05/2018. “Deixar de cumprir as normas técnicas, os procedimentos e/ou requisitos estabelecidos em regramento vigente para a implantação de todas as infraestruturas necessárias para a adequada prestação de serviços de abastecimento de água e de esgotamento sanitário”.

**Determinação D5:** A CESAN deve cumprir as normas técnicas, os procedimentos e/ou requisitos estabelecidos em regramento vigente para a implantação de todas as infraestruturas necessárias para a adequada prestação de serviços de abastecimento de água e de esgotamento sanitário.

**Prazo para atendimento:** 30 dias.

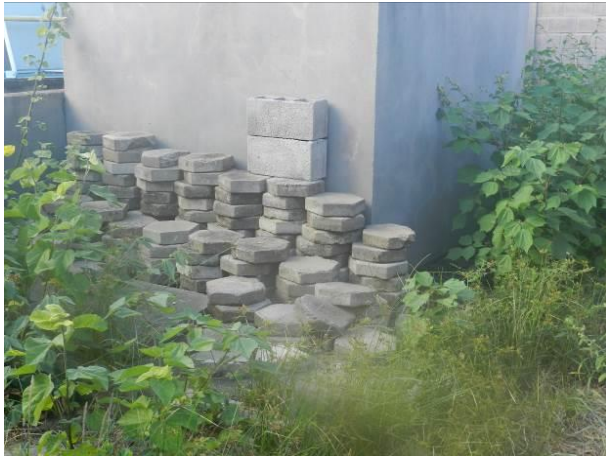
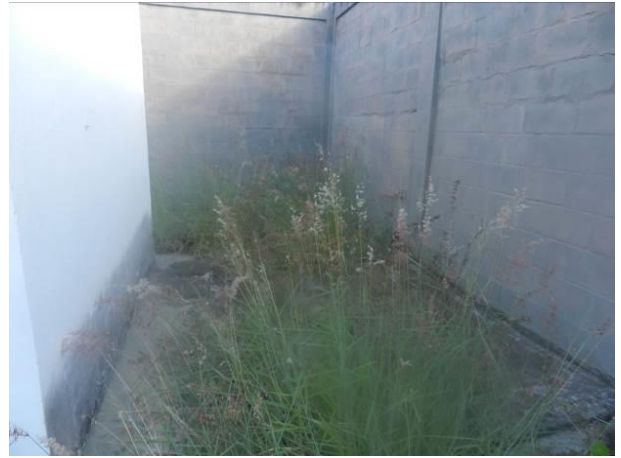
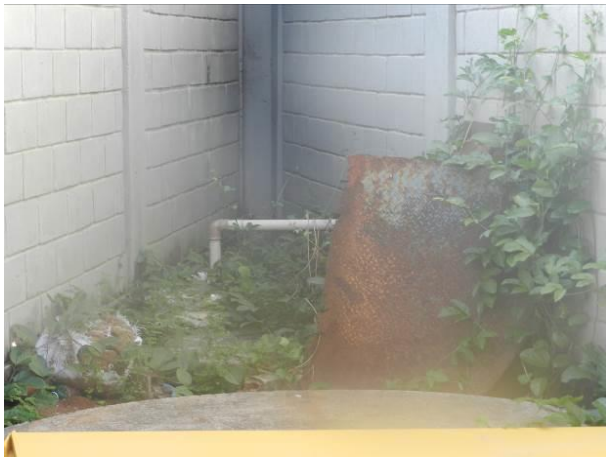
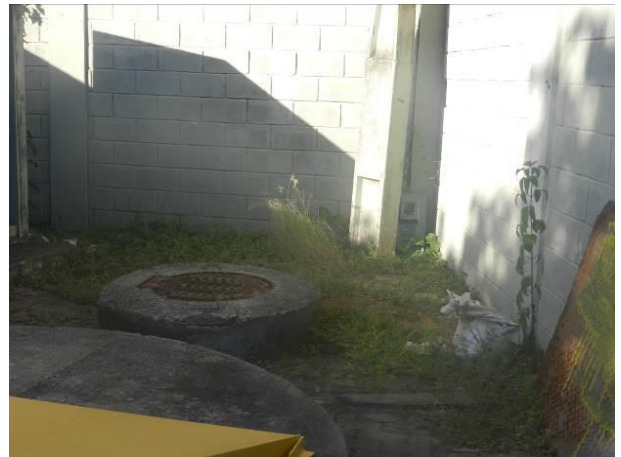
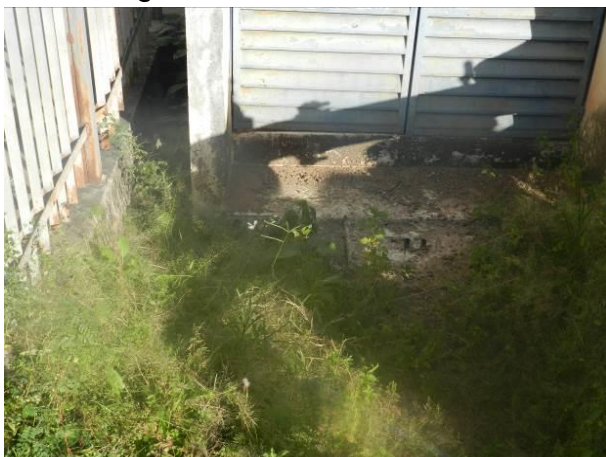
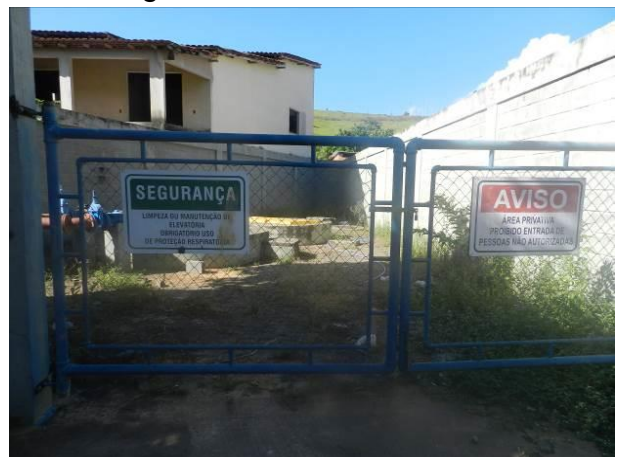
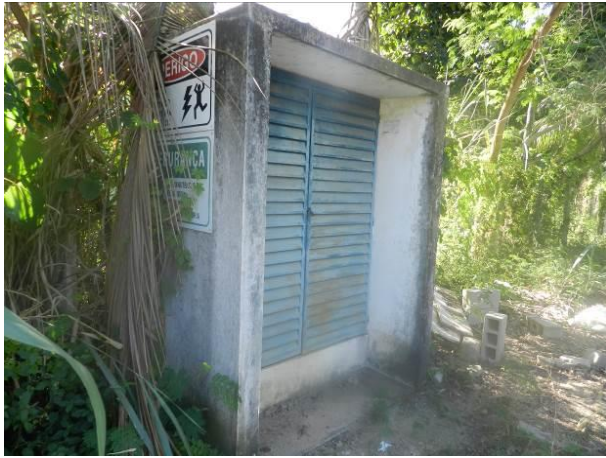
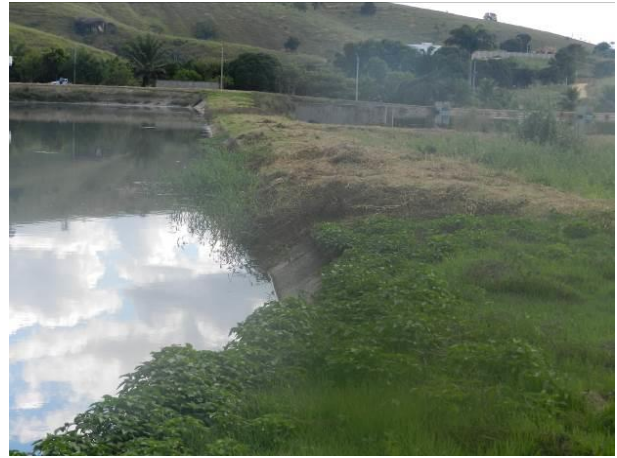
**CONSTATAÇÃO C6:** Necessitam limpeza da área as seguintes unidades operacionais do SES de São Gabriel da Palha: EEEB Gustavo Milbratz 01, EEEB Gustavo Milbratz 02, EEEB SGP 01, EEEB SGP 02, EEEB SGP 04, EEEB SGP 06 e ETE São Gabriel da Palha.

Figura 17 – EEEB Gustavo Milbratz 01.

Figura 18 – EEEB Gustavo Milbratz 02.

Figura 19 – EEEB SGP 01.

Figura 20 – EEEB SGP 02.

Figura 21 – EEEB SGP 04.

Figura 22 – EEEB SGP 05.

Figura 23 – EEEB SGP 06.

Figura 24 – ETE São Gabriel da Palha.

**Não conformidade NC6** –Inciso IV do Artigo 14º da Resolução nº 018, de 30/05/2018 Deixar de realizar operação e manutenção adequada das unidades integrantes dos sistemas de abastecimento de água e/ou esgotamento sanitário, de acordo com as exigências dos regramentos vigentes.

**Determinação D6:** A CESAN deve realizar operação e manutenção adequada das unidades integrantes dos sistemas de abastecimento de água, de acordo com as exigências dos regramentos vigentes.

**Prazo para atendimento:** 90 dias.

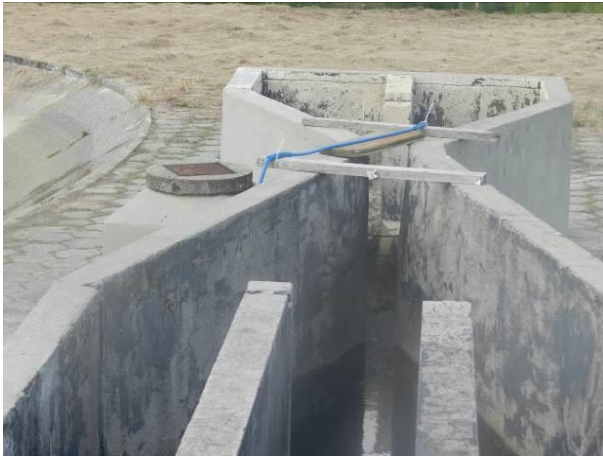
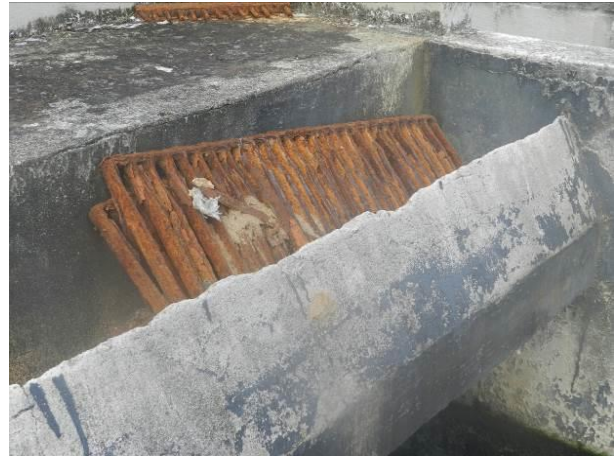
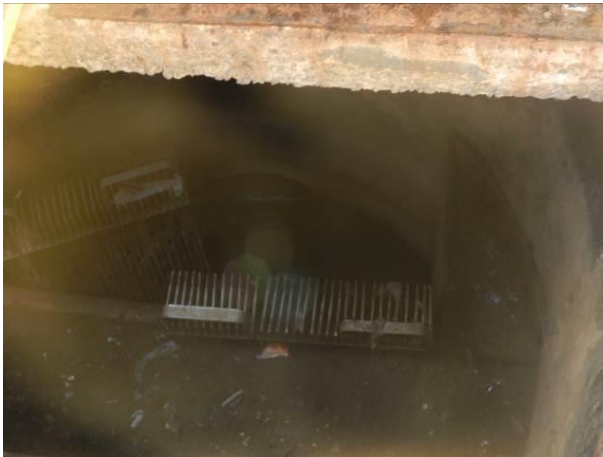
**CONSTATAÇÃO C7:** Necessidade de manutenção e/ou instalação e/ou substituição de tratamento preliminar nas seguintes unidades operacionais do SES de São Gabriel da Palha: ETE São Gabriel da Palha e EEEB SGP 04.

Figura 255 – ETE São Gabriel da Palha.

Figura 6 - ETE São Gabriel da Palha.

Figura 27 - EEEB SGP 04.

**Não conformidade NC7** – Artigo 14, inciso IV da Resolução ARSP nº 018/2018. Deixar de realizar operação e manutenção adequada das unidades integrantes dos sistemas de abastecimento de água e/ou esgotamento sanitário, de acordo com as exigências dos regramentos vigentes.

**Determinação D7:** A Cesan deve realizar operação e manutenção adequada das unidades integrantes dos sistemas esgotamento sanitário, de acordo com as exigências dos regramentos vigentes.

**Prazo para atendimento:** 120 dias.

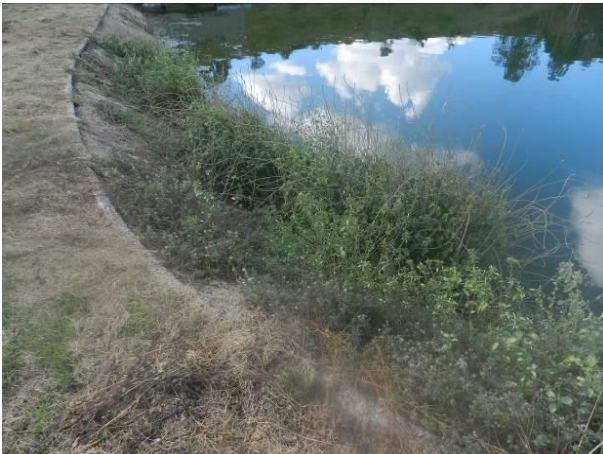
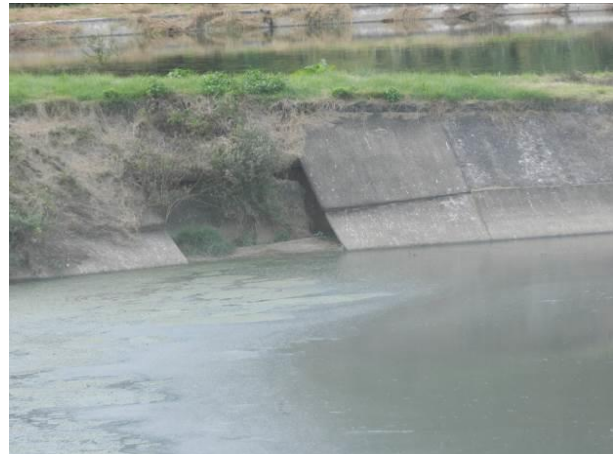
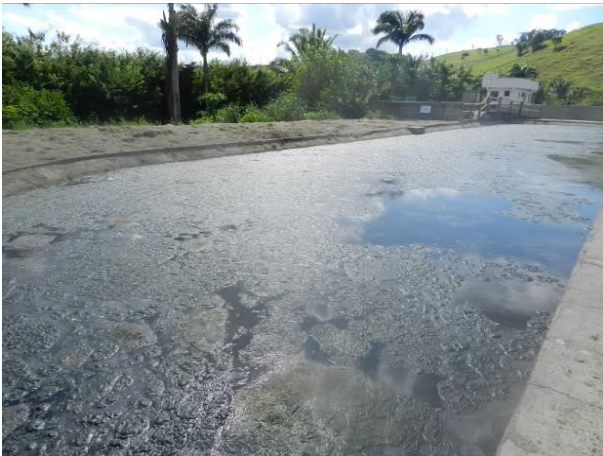
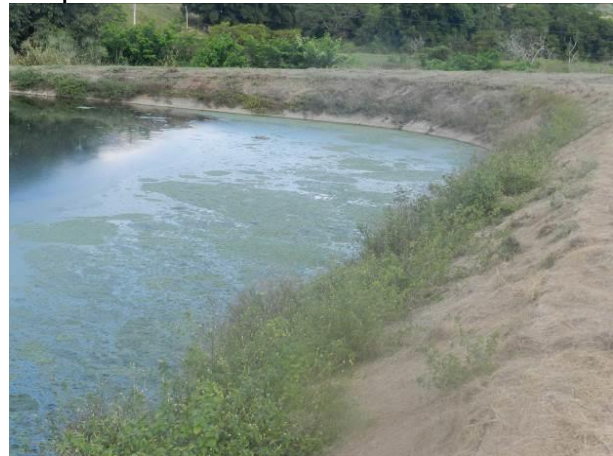
**CONSTATAÇÃO C8:** Necessidade de manutenção dos taludes das lagoas da ETE São Gabriel da Palha com instalação de Rip-Rap bem como retirada do excesso de lodo e sobrenadantes das lagoas anaeróbia e facultativa.

Figura 7 - Talude da lagoa da ETE São Gabriel da Palha.

Figura 8 - Talude da lagoa da ETE Coqueiral.

Figura 30 - Lagoa Anaeróbia.

Figura 31 - Lagoa Facultativa.

**Não conformidade NC8** – Artigo 14, inciso IV da Resolução ARSP nº 018/2018. Deixar de realizar operação e manutenção adequada das unidades integrantes dos sistemas de abastecimento de água e/ou esgotamento sanitário, de acordo com as exigências dos regramentos vigentes.

**Determinação D8:** A Cesan deve realizar operação e manutenção adequada das unidades integrantes dos sistemas esgotamento sanitário, de acordo com as exigências dos regramentos vigentes.

**Prazo para atendimento:** 180 dias

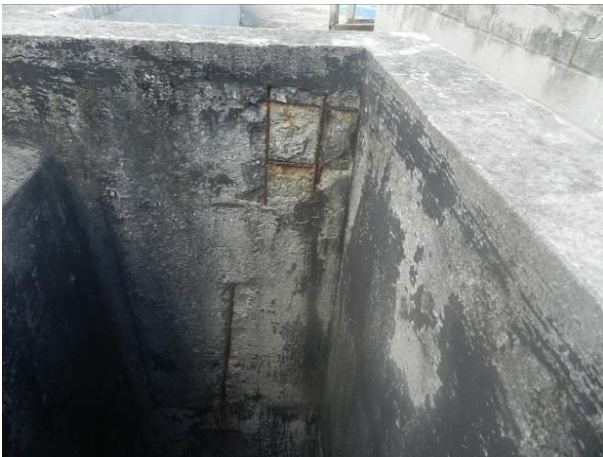
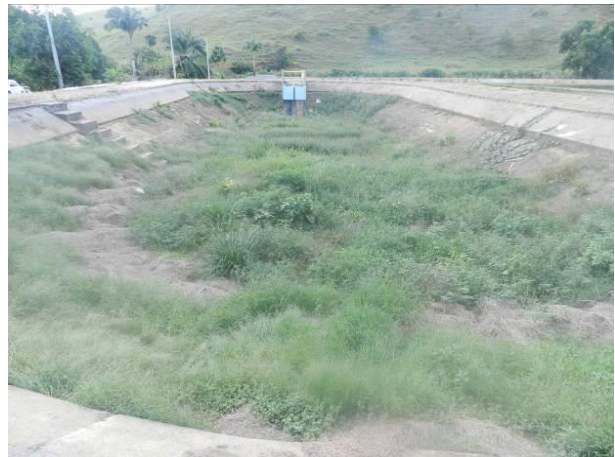
**CONSTATAÇÃO C9:** Necessidade de manutenção na caixa de areia e lagoa anaeróbia da ETE de São Gabriel da Palha.

Figura 9 – Tratamento Preliminar da ETE São Gabriel da Palha.

Figura 10 – Lagoa anaeróbia da ETE São Gabriel da Palha.

**Não conformidade NC9** – Inciso IV do Artigo 14º da Resolução nº 018, de 30/05/2018. Deixar de realizar operação e manutenção adequada das unidades integrantes dos sistemas de abastecimento de água e/ou esgotamento sanitário, de acordo com as exigências dos regramentos vigentes.

**Determinação D9:** A CESAN deve realizar operação e manutenção adequada das unidades integrantes dos sistemas de abastecimento de água, de acordo com as exigências dos regramentos vigentes.

**Prazo para atendimento:** 120 dias.

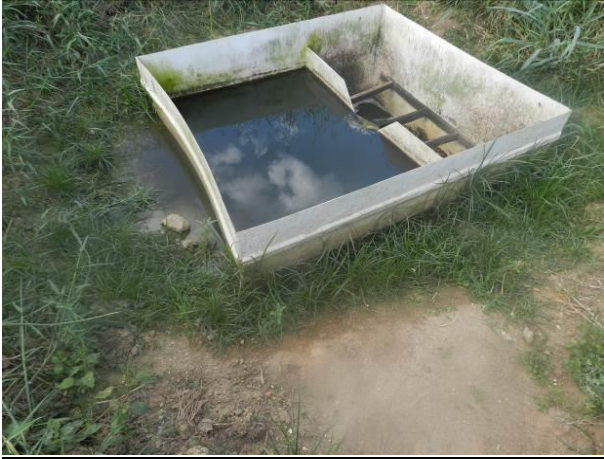
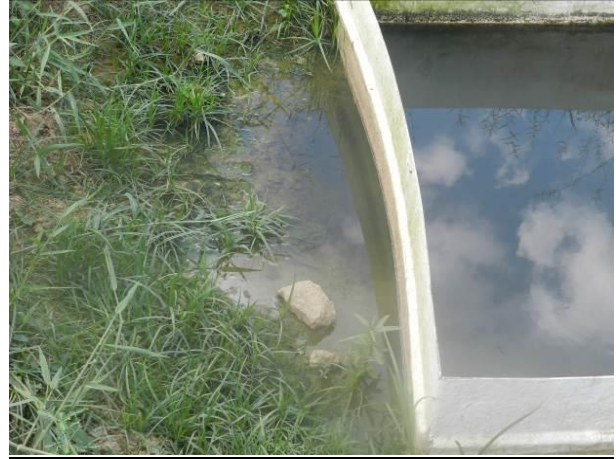
**CONSTATAÇÃO C10:** Vazamento no entorno da caixa de saída do efluente final da ETE de São Gabriel da Palha.

Figura 11 - Caixa de saída do efluente final da ETE de São Gabriel da Palha.

Figura 12 - Caixa de saída do efluente final da ETE de São Gabriel da Palha.

**Não conformidade NC10** – Artigo 14, inciso IV da Resolução ARSP nº 018/2018. Deixar de realizar operação e manutenção adequada das unidades integrantes dos sistemas de abastecimento de água e/ou esgotamento sanitário, de acordo com as exigências dos regramentos vigentes.

**Determinação D10:** A Cesan deve realizar operação e manutenção adequada das unidades integrantes dos sistemas esgotamento sanitário, de acordo com as exigências dos regramentos vigentes.

**Prazo para atendimento:** 90 dias

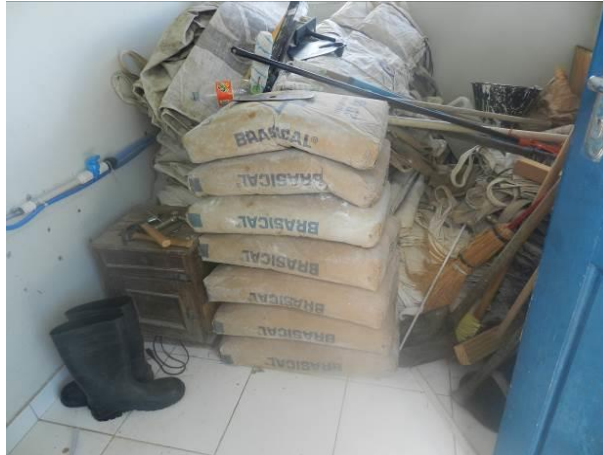
**CONSTATAÇÃO C11:** Armazenagem incorreta de sacos de cal no depósito das ETE São Gabriel da Palha.

Figura 13 - Depósito da ETE São Gabriel da Palha.

**Não conformidade NC11** – Inciso III, Artigo 14, da Resolução ARSP 018/2018. “Deixar de cumprir as normas técnicas, os procedimentos e/ou requisitos estabelecidos em regramento vigente para a implantação de todas as infraestruturas necessárias para a adequada prestação de serviços de abastecimento de água e de esgotamento sanitário”.

**Determinação D11:** A Cesan deve cumprir as normas técnicas, os procedimentos e/ou requisitos estabelecidos em regramento vigente para a implantação de todas as infraestruturas necessárias para a adequada prestação de serviços de abastecimento de água.

**Prazo para atendimento:** 90 dias.
