**RELATÓRIO DE FISCALIZAÇÃO
RF/DS/GSB/049/2020
(Processo: 87348772)**

Município: Viana

Assunto: Fiscalização da continuidade do abastecimento, através do monitoramento da pressão, no Sistema de Abastecimento de Água (Bloco 6)

**GERÊNCIA DE SANEAMENTO BÁSICO – GSB
DIRETORIA DE SANEAMENTO BÁSICO E INFRAESTRUTURA VIÁRIA - DS**

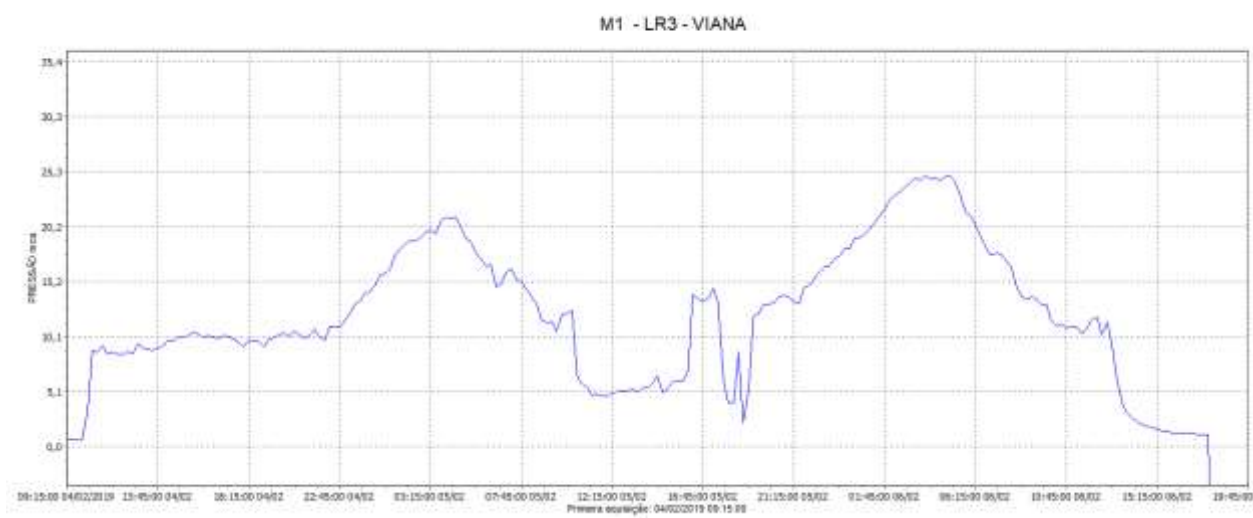
CONSTATAÇÃO C1: Foi observada pressão de distribuição abaixo de 10 mca no seguinte endereço e horário: Rua Francisco Gomes, nº 75, Sede – Viana (Ponto 01) – HD:

Y16N142311 das 10:30h do dia 04 de fevereiro de 2019 às 14:30h do dia 04 de fevereiro de 2019; às 16:45h do dia 04 de fevereiro de 2019; das 17:45h do dia 04 de fevereiro de 2019 às 19:15h do dia 04 de fevereiro de 2019; às 21:00h do dia 04 de fevereiro de 2019; às 22:00h do dia 04 de fevereiro de 2019; das 10:30h do dia 05 de fevereiro de 2019 às 16:00h do dia 05 de fevereiro de 2019; das 17:45h do dia 05 de fevereiro de 2019 às 19:00h do dia 5 de fevereiro de 2019 e às 13:00h do dia 06 de fevereiro de 2019.

Gráfico 1 - Monitoramento da pressão no SAA do Município de Viana com a instalação às 10:30 horas do dia 04/02/2019 e retirada às 13:00 horas do dia 06/02/2019, do aparelho datalogger, no endereço localizado na Rua Francisco Gomes, Nº 75, Sede – Viana, HD: Y16N142311 – ES.

Determinação D1 – A CESAN deve fornecer água com pressão de acordo com os limites estabelecidos pelas normas técnicas e regramentos vigentes.

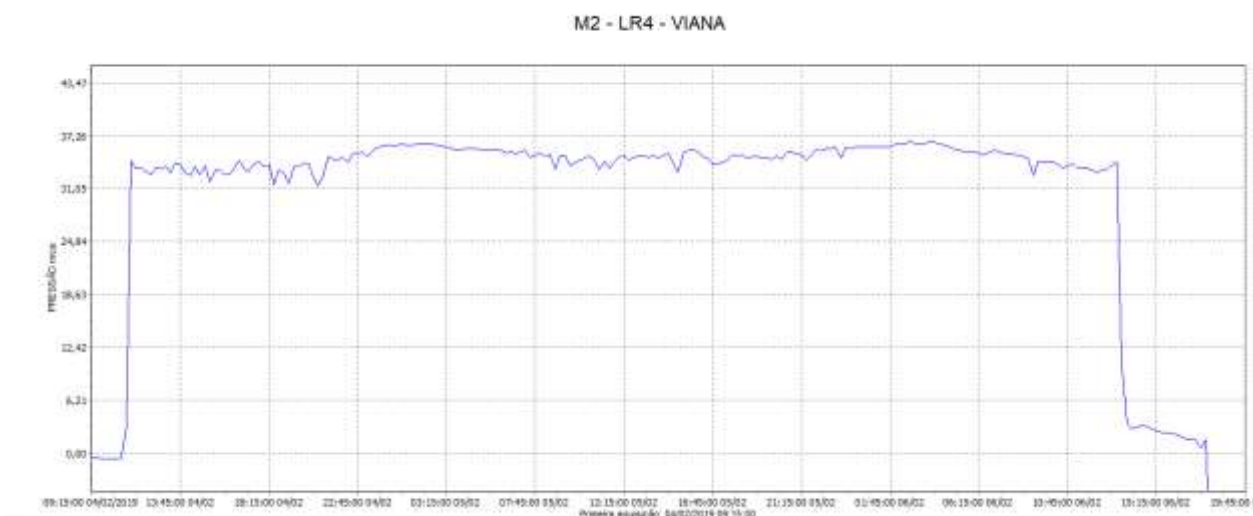
Gráfico 1 - Monitoramento da pressão no SAA do Município de Viana com a instalação às 11:15 horas do dia 04/02/2019 e retirada às 13:00 horas do dia 06/02/2019, do aparelho datalogger, no endereço localizado na Rua Theodomiro Peri de Miranda, Nº 127, B. Jucu, Viana, HD: Y07N201224 – ES.

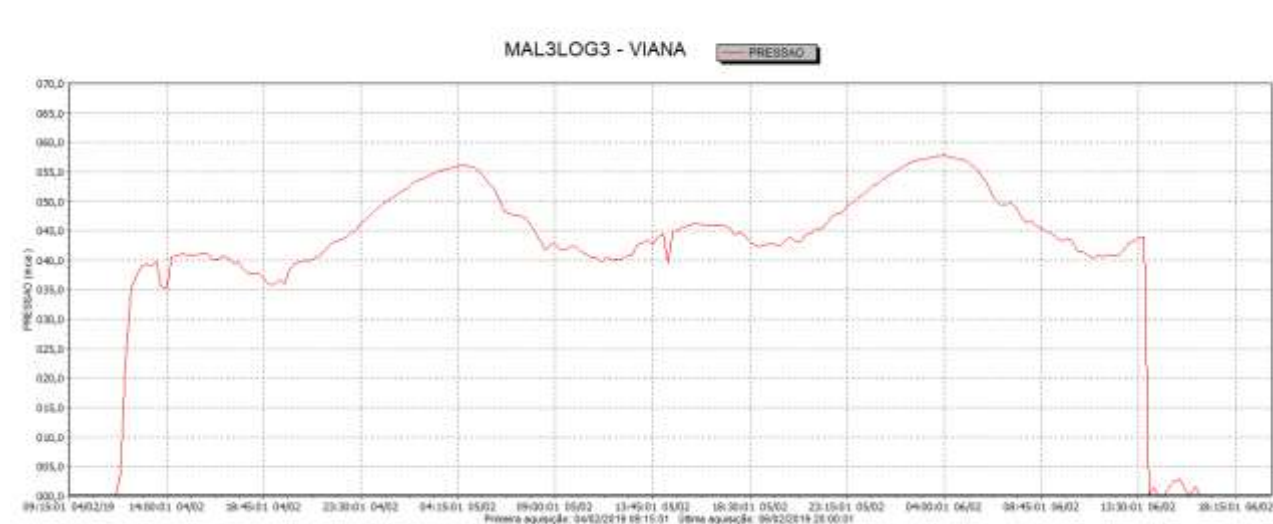
CONSTATAÇÃO C7: Foi observada pressão de distribuição acima de 50 mca no seguinte endereço e horário: Rua Goiás, nº 04, B. Areinha, Viana (Ponto 03) – HD: Y18C041828 das 01:00h do dia 05 de fevereiro de 2019 às 06:15h do dia 05 de fevereiro de 2019 e das 23:45h do dia 05 de fevereiro de 2019 às 06:30h do dia 06 de fevereiro de 2019.

Gráfico 2 - Monitoramento da pressão no SAA do Município de Viana com a instalação às 12:00 horas do dia 04/02/2019 e retirada às 13:00 horas do dia 06/02/2019, do aparelho datalogger, no endereço localizado na Rua Goiás, Nº 04, B. Areinha, Viana, HD: Y18C041828 – ES.

Determinação D7 – A CESAN deve fornecer água com pressão de acordo com os limites estabelecidos pelas normas técnicas e regramentos vigentes.

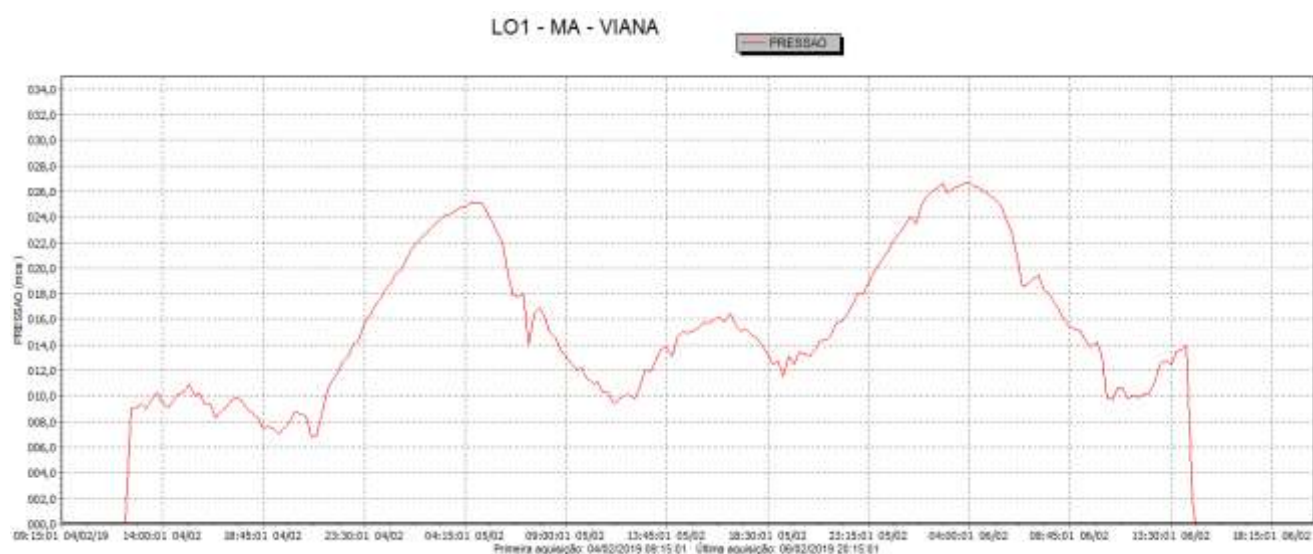
CONSTATAÇÃO C2: Foi observada pressão de distribuição abaixo de 10 mca no seguinte endereço e horário: Rua das Laranjeiras, Nº 28, B. Areinha, Viana (Ponto 04) – HD: Y18C052433 das 12:30h do dia 04 de fevereiro de 2019 às 13:30h do dia 04 de fevereiro de 2019; das 14:00h do dia 04 de fevereiro de 2019 às 14:30h do dia 04 de fevereiro de 2019; das 16:00h do dia 04 de fevereiro de 2019 às 21:30h do dia 04 de fevereiro de 2019; das 11:15h do dia 05 de fevereiro de 2019 às 11:30h do dia 5 de fevereiro de 2019; às 12:15h do dia 05 de fevereiro de 2019; das 10:30h do dia 06 de fevereiro de 2019 às 10:45h do dia 06 de fevereiro de 2019; às 11:30h do dia 06 de fevereiro de 2019 e às 12:00h do dia 06 de fevereiro de 2019.

Gráfico 3 - Monitoramento da pressão no SAA do Município de Viana com a instalação às 12:30 horas do dia 04/02/2019 e retirada às 13:00 horas do dia 06/02/2019, do aparelho datalogger, no endereço localizado na Rua das Laranjeiras, Nº 28, B. Areinha, Viana, HD: Y18C052433 – ES.

Determinação D2 – A CESAN deve fornecer água com pressão de acordo com os limites estabelecidos pelas normas técnicas e regramentos vigentes.

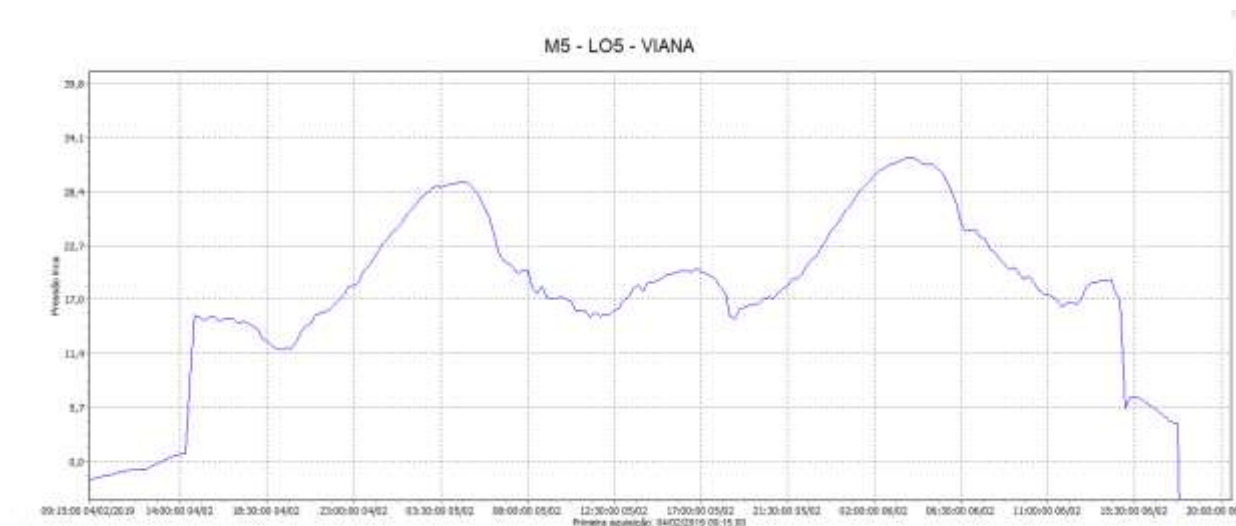
CONSTATAÇÃO C3: Foi observada pressão de distribuição abaixo de 10 mca no seguinte

endereço e horário: Rua Maria Soares de Jesus, Nº 22, B. Caxias do Sul, Viana (Ponto 05) – HD: Y17S318034 às 14:30h do dia 04 de fevereiro de 2019 e às 15:00h do dia 06 de fevereiro de 2019.

Gráfico 4 - Monitoramento da pressão no SAA do Município de Viana com a instalação às 14:30 horas do dia 04/02/2019 e retirada às 15:00 horas do dia 06/02/2019, do aparelho datalogger, no endereço localizado na Rua Maria Soares de Jesus, Nº 22, B. Caxias do Sul, Viana, HD: Y17S318034 – ES.

Determinação D3 – A CESAN deve fornecer água com pressão de acordo com os limites estabelecidos pelas normas técnicas e regramentos vigentes.

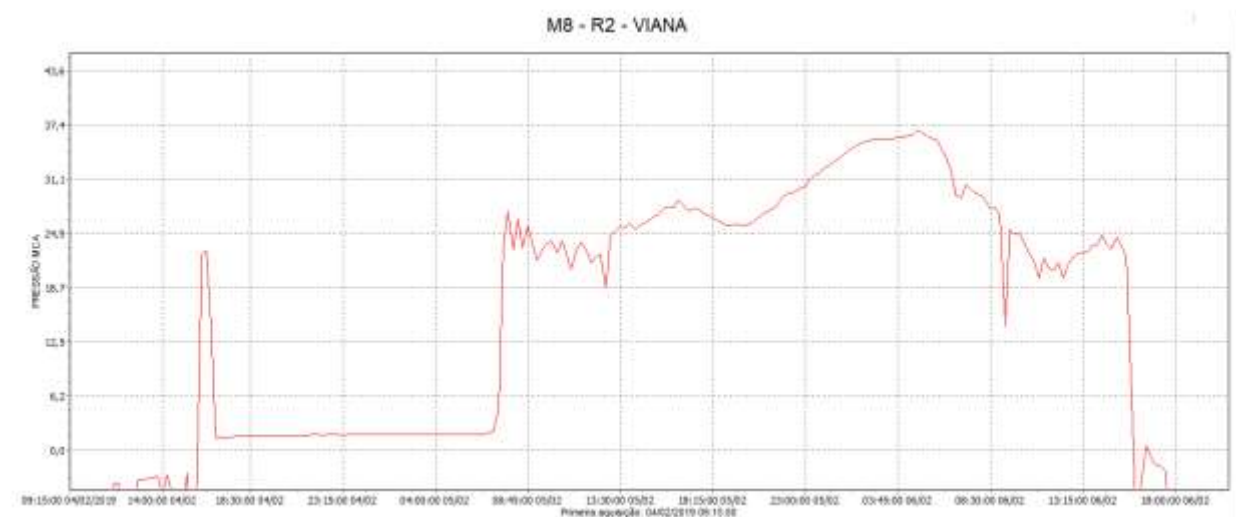
CONSTATAÇÃO C4: Foi observada pressão de distribuição abaixo de 10 mca no seguinte endereço e horário: Avenida Domingos Martins, B. Morada de Bethânia, Viana (Ponto 06) – HD: Y18C030494 das 15:30h às 15:45h; 16:45h do dia 04 de fevereiro de 2019 às 7:15h do dia 05 de fevereiro de 2019.

Gráfico 5 - Monitoramento da pressão no SAA do Município de Viana com a instalação às 15:30 horas do dia 04/02/2019 e retirada às 15:30 horas do dia 04/02/2019, do aparelho datalogger, no endereço localizado Av. Domingos Martins, Morada de Bethânia, Viana, HD: Y18C030494 – ES.

Determinação D4 – A CESAN deve fornecer água com pressão de acordo com os limites estabelecidos pelas normas técnicas e regramentos vigentes.

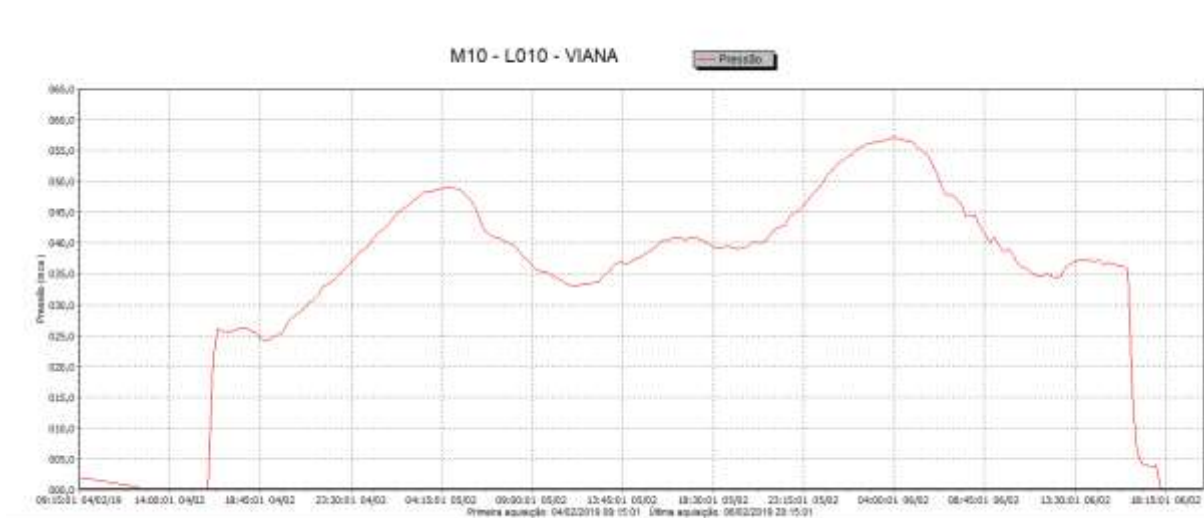
CONSTATAÇÃO C8: Foi observada pressão de distribuição acima de 50 mca no seguinte endereço e horário: Rua Serra da Mantiqueira, nº 56, B. Nova Bethânea, Viana (Ponto 08) – HD: Y18C054831 das 00:30h do dia 06 de fevereiro de 2019 às 06:15h do dia 06 de fevereiro de 2019.

Gráfico 7 - Monitoramento da pressão no SAA do Município de Viana com a instalação às 16:15 horas do dia 04/02/2019 e retirada às 16:30 horas do dia 06/02/2019, do aparelho datalogger, no endereço localizado na Rua Serra da Mantiqueira, Nº 56, B. Nova Bethânia, Viana, HD: Y18C054831 – ES.

Determinação D8 – A CESAN deve fornecer água com pressão de acordo com os limites estabelecidos pelas normas técnicas e regramentos vigentes.

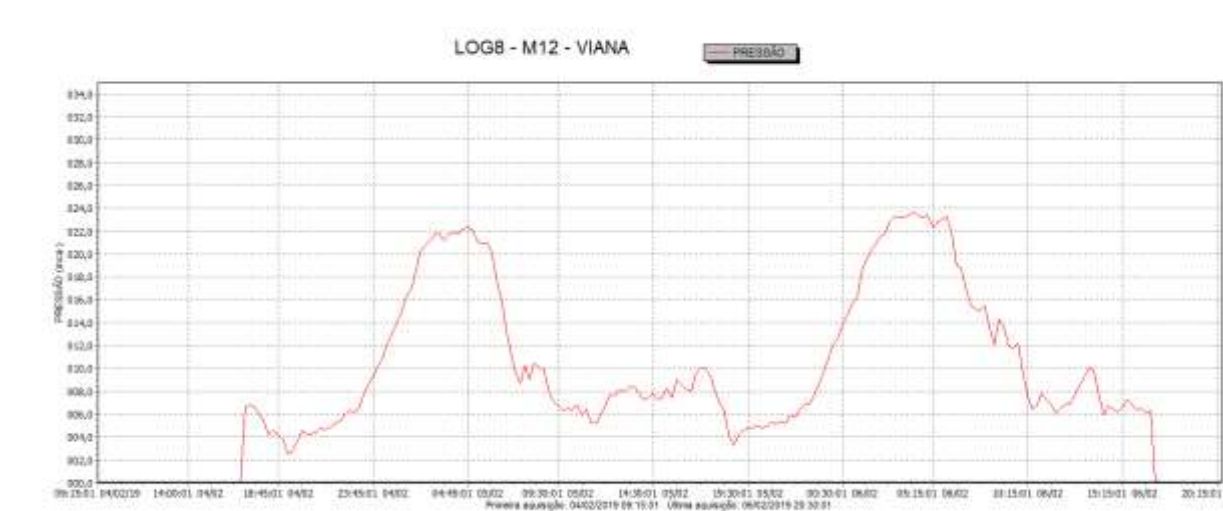
CONSTATAÇÃO C6: Foi observada pressão de distribuição abaixo de 10 mca no seguinte endereço e horário: Rua Baurú, Nº 14, B. Marcílio de Noronha, Viana (Ponto 09) – HD: Y18C047577 das 17:00h do dia 04 de fevereiro de 2019 às 23:45h do dia 04 de fevereiro de 2019; das 07:15h do dia 05 de fevereiro de 2019 às 07:30h do dia 05 de fevereiro de 2019; às 08:00h do dia 05 de fevereiro de 2019; das 08:45h do dia 05 de fevereiro de 2019 às 16:45h do dia 05 de fevereiro de 2019; das 17:30h às 23:30h do dia 05 de fevereiro de 2019; das 10:00h do dia 06 de fevereiro às 13:15h do dia 06 de fevereiro de 2019 e das 13:45 do dia 06 de fevereiro de 2019 às 17:00h do dia 06 de fevereiro de 2019.

Gráfico 8 - Monitoramento da pressão no SAA do Município de Viana com a instalação às 17:00 horas do dia 04/02/2019 e retirada às 17:00 horas do dia 06/02/2019, do aparelho datalogger, no endereço localizado na Rua Baurú, Nº 14, Marcílio de Noronha, Viana, HD: Y18C047577 – ES.

Determinação D6 – A CESAN deve fornecer água com pressão de acordo com os limites estabelecidos pelas normas técnicas e regramentos vigentes.

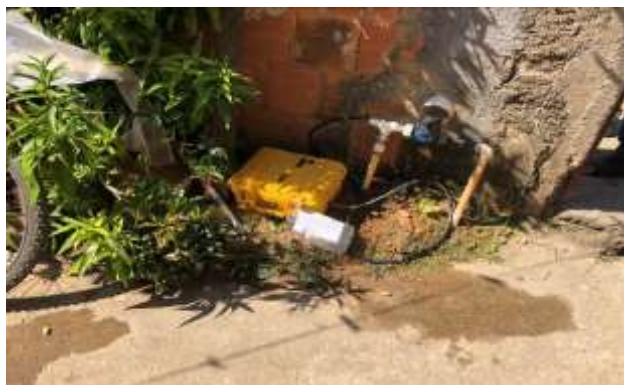
Figura 1 - Equipamento de medição instalado no Ponto 01 - Município da Viana, ES

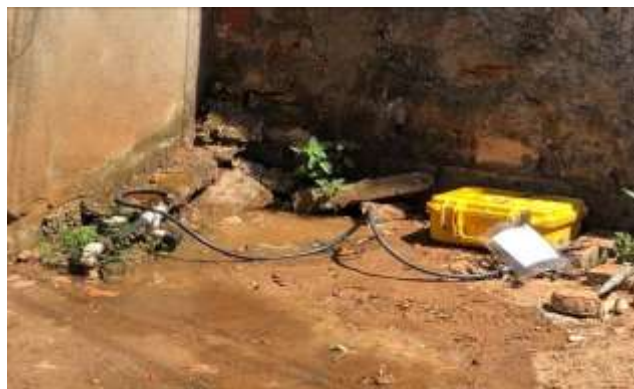
Figura 2 - Equipamento de medição instalado no Ponto 02 - Município de Viana, ES

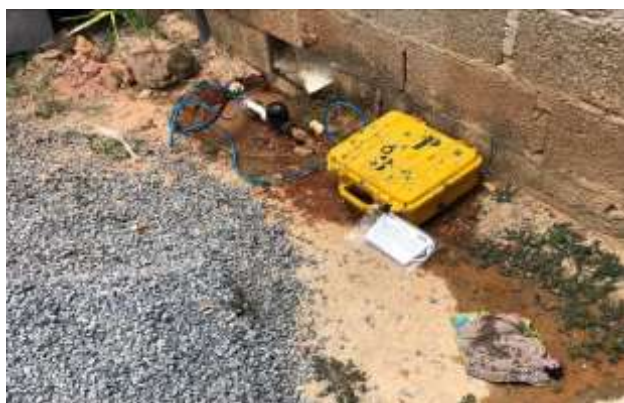
Figura 3 - Equipamento de medição instalado no Ponto 03 - Município de Viana, ES

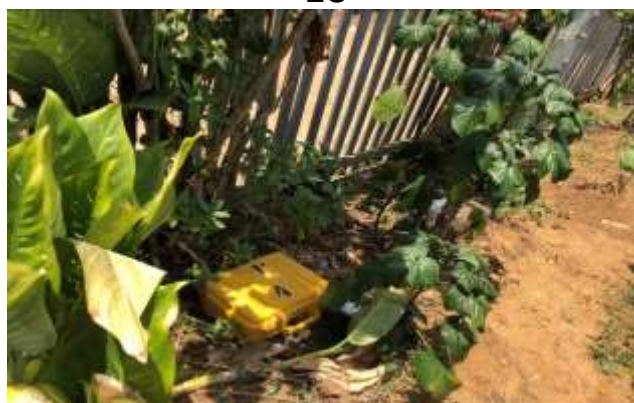
Figura 4 - Equipamento de medição instalado no Ponto 04 - Município de Viana, ES

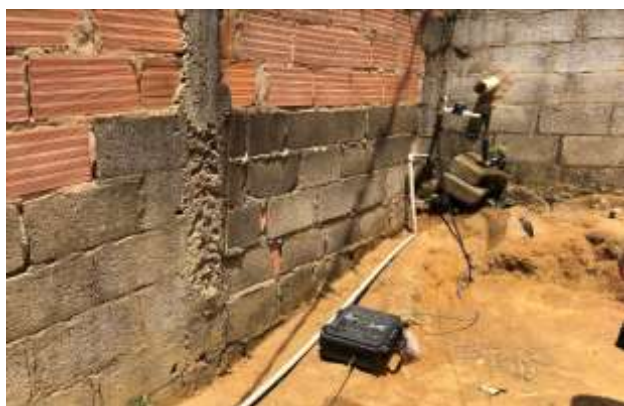
Figura 5 - Equipamento de medição instalado no Ponto 05 - Município de Viana, ES.

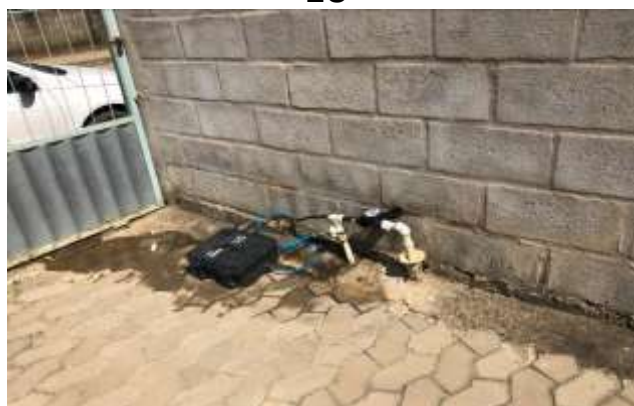
Figura 6 - Equipamento de medição instalado no Ponto 06 - Município de Viana, ES.

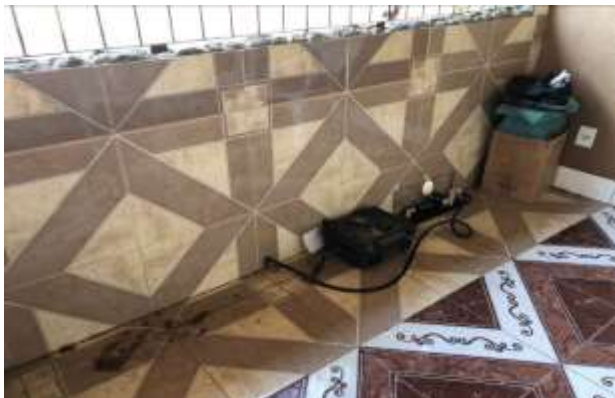
Figura 7 – Equipamento de medição instalado no Ponto 07 – Município de Viana, ES.

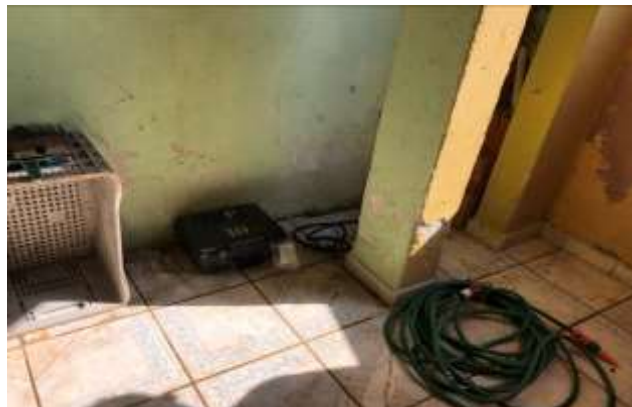
Figura 8 – Equipamento de medição instalado no Ponto 08 – Município de Viana, ES.

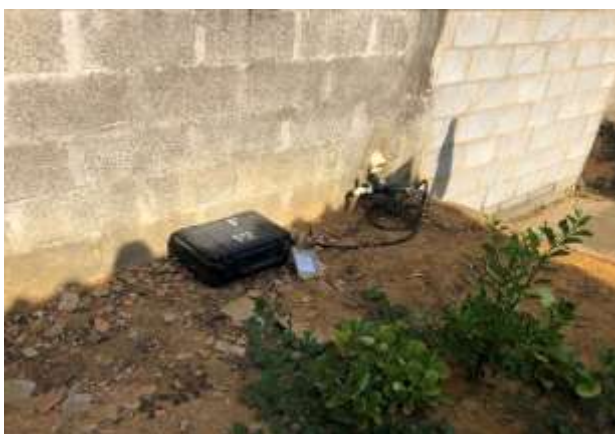
Figura 9 – Equipamento de medição instalado no Ponto 09 – Município de Viana, ES.
