AGÊNCIA DE REGULAÇÃO DE SERVIÇOS
PÚBLICOS DO ESPÍRITO SANTO

**RELATÓRIO DE FISCALIZAÇÃO
RF/DS/GSB/004/2019
(Processo:84418702)**

Município: Vila Valério
Assunto: Fiscalização do Sistema de Esgotamento
Sanitário (Bloco 4)

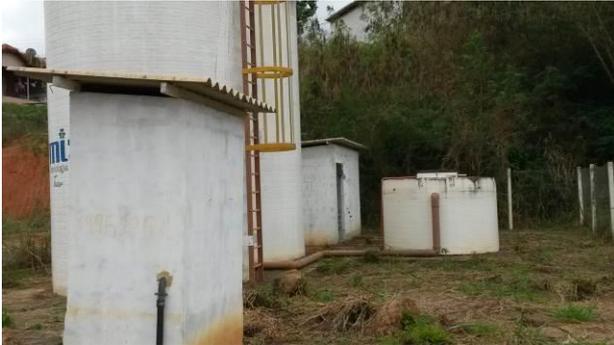
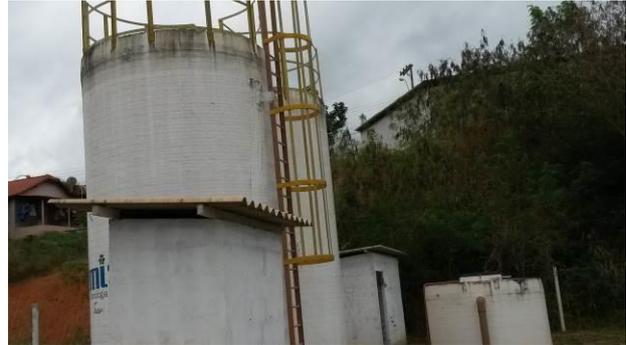
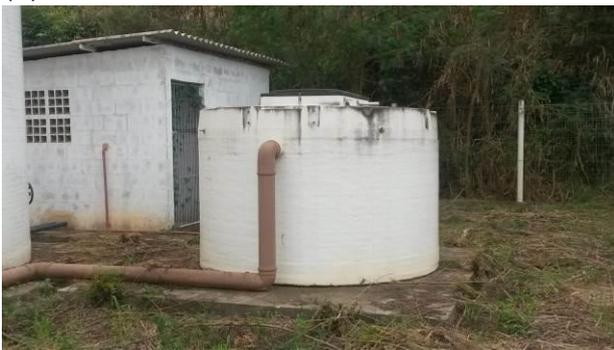
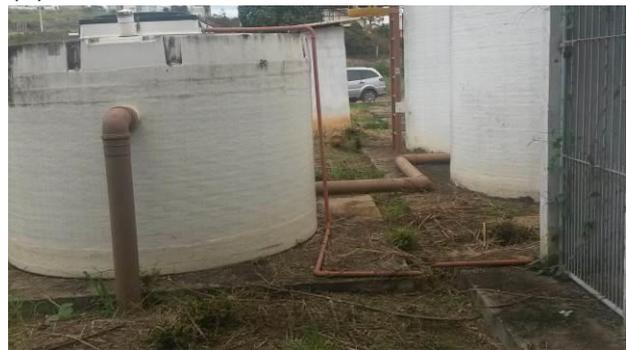
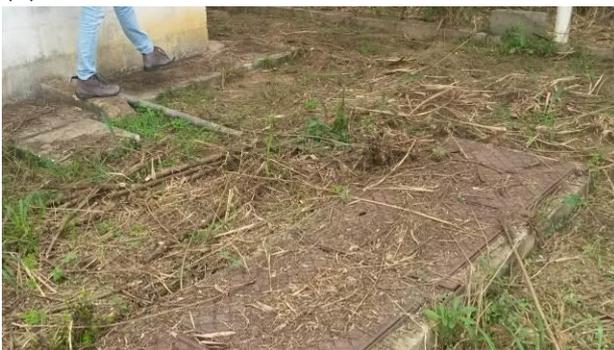
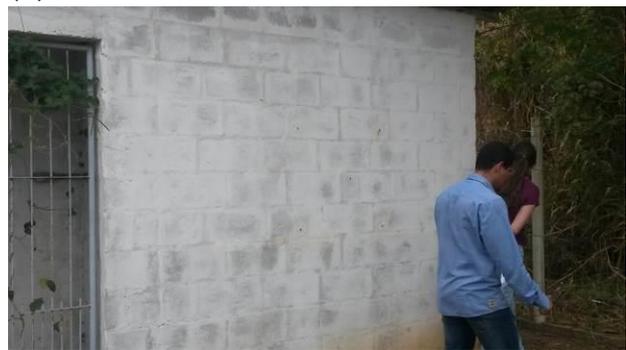
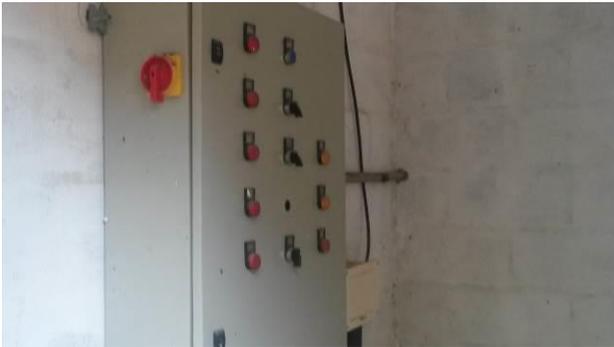
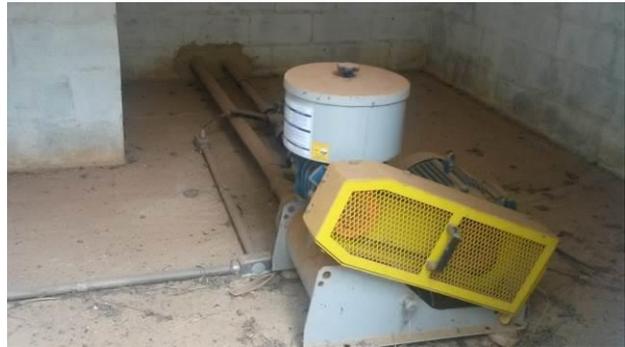
Figura 3 – ETE e Estação elevatória Fávero.

CONSTATAÇÃO C1: Não há manutenção da ETE Fávero.

Determinação D1 – A Cesan deve realizar operação e manutenção adequada das unidades integrantes dos sistemas de abastecimento de água e/ou esgotamento sanitário.

Prazo para atendimento: 90 dias.

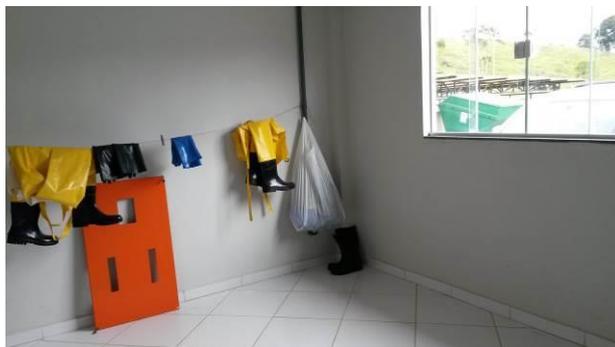
CONSTATAÇÃO C2: Necessidade de melhorar as condições de apoio ao operador no que se refere à organização e guarda do material de uso EPI na ETE Vila Valério.

Figura 4 – Necessidade de armário e/ou cabideiro para guarda de material de uso pessoal e EPI para o operador

Determinação D2– A Cesan deve realizar operação e manutenção adequada das unidades integrantes dos sistemas de abastecimento de água e/ou esgotamento sanitário.

Prazo para atendimento: 90 dias.

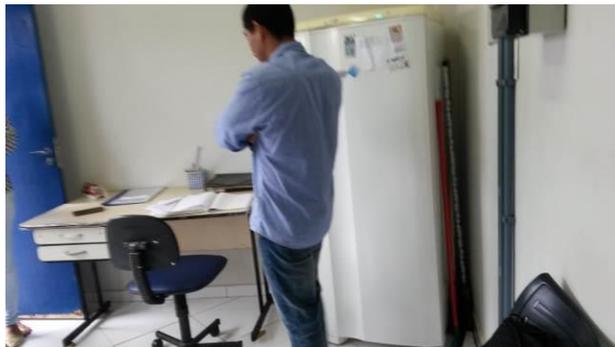
CONSTATAÇÃO C3: Necessidade de melhorar as condições de comunicação da ETE com o ambiente informatizado da concessionária.

Figura 5 – Falta informatização da ETE de Vila Valério com objetivo a permitir comunicação com as demais unidades da concessionária.

Determinação D3– A Cesan deve realizar a implantação de todas as infraestruturas necessárias para a adequada prestação de serviços de abastecimento de água e de

esgotamento sanitário.

Prazo para atendimento: 90 dias.

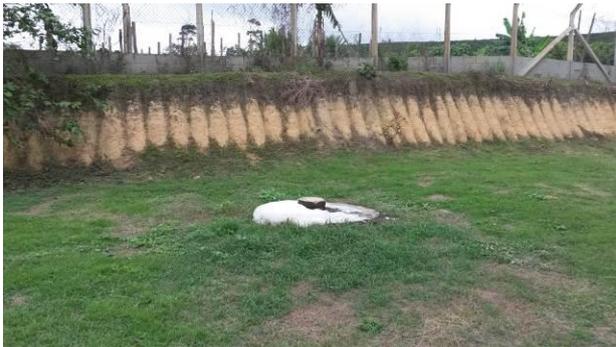
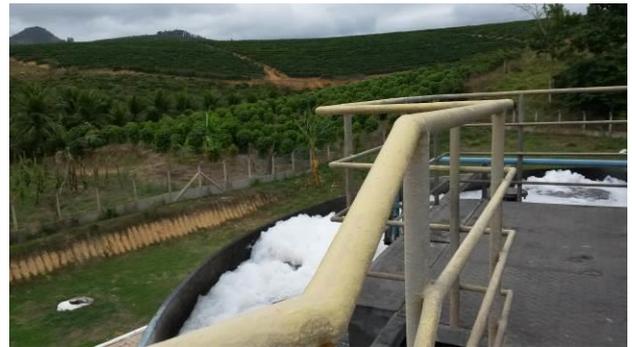
CONSTATAÇÃO C4: Transbordamento de PV e do UASB por espumas, acima da capacidade das unidades da ETE Vila Valério.

Figura 6 – Necessidade de solução para o problema de formação de espuma excessiva na ETE de Vila Valério.

Determinação D4– A Cesan deve realizar operação e manutenção adequada das unidades integrantes dos sistemas de abastecimento de água e/ou esgotamento sanitário.

Prazo para atendimento: 30 dias.

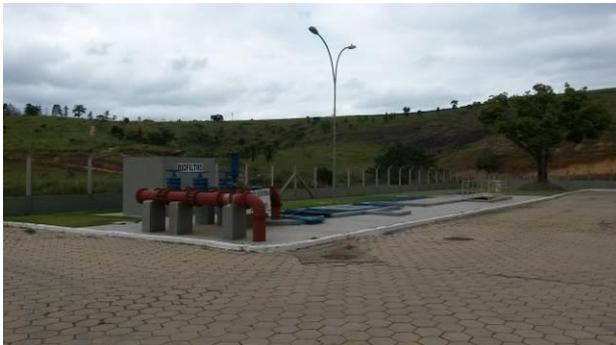
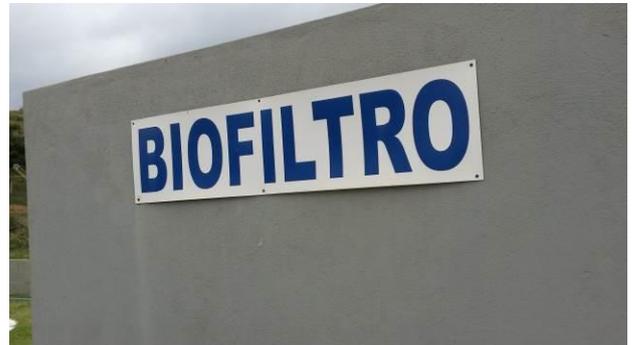
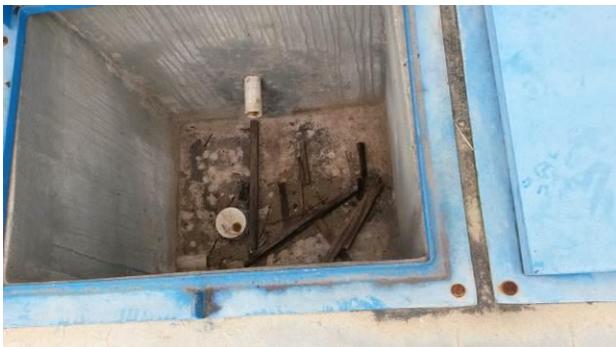
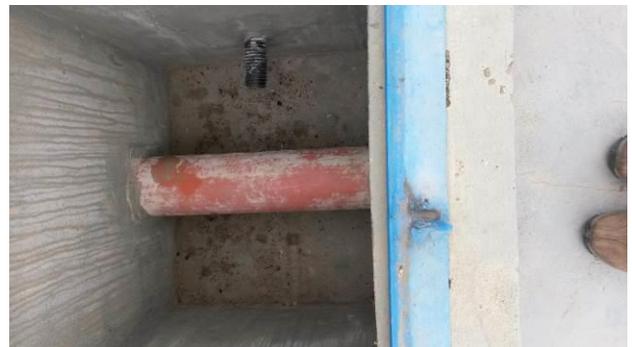
CONSTATAÇÃO C5: Inexistência de bomba instalada no Biofiltro da ETE Vila Valério.

Figura 7 – Inexistência de bomba instalada no Biofiltro da ETE Vila Valério.

Determinação D5 – A Cesan deve realizar operação e manutenção adequada das unidades integrantes dos sistemas de abastecimento de água e/ou esgotamento sanitário.

Prazo para atendimento: 90 dias.

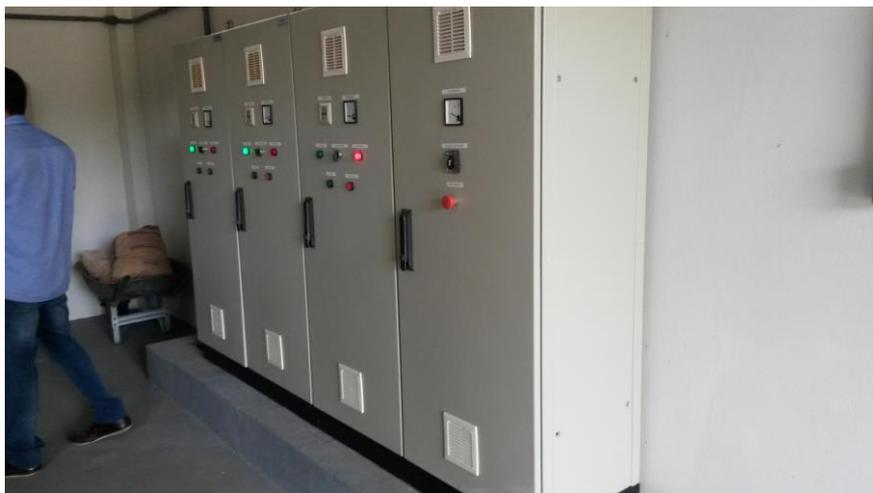
CONSTATAÇÃO C7: Inexistência de placas de sinalização de risco de choque elétrico na ETE Vila Valério.

Figura 8 – Sem sinalização de Risco nos quadros elétricos da ETE.

Determinação D7– A Cesan deve prover áreas de risco das instalações com sinalização de risco e/ou avisos de advertência de forma adequada à visualização de terceiros.

Prazo para atendimento: 90 dias.
