AGÊNCIA REGULADORA DE SANEAMENTO BÁSICO E INFRAESTRUTURA VIÁRIA DO
ESPÍRITO SANTO – ARSI
DIRETORIA TÉCNICA - DT
GERÊNCIA DE REGULAÇÃO DO SANEAMENTO BÁSICO – GRS

RELATÓRIO DE FISCALIZAÇÃO ESPECÍFICA
RFE/DT/GRS/001/2013

ASSUNTO: Fiscalização da paralisação da ETE Araçás

PRESTADOR DE SERVIÇOS: Companhia Espírito Santense de Saneamento – CESAN

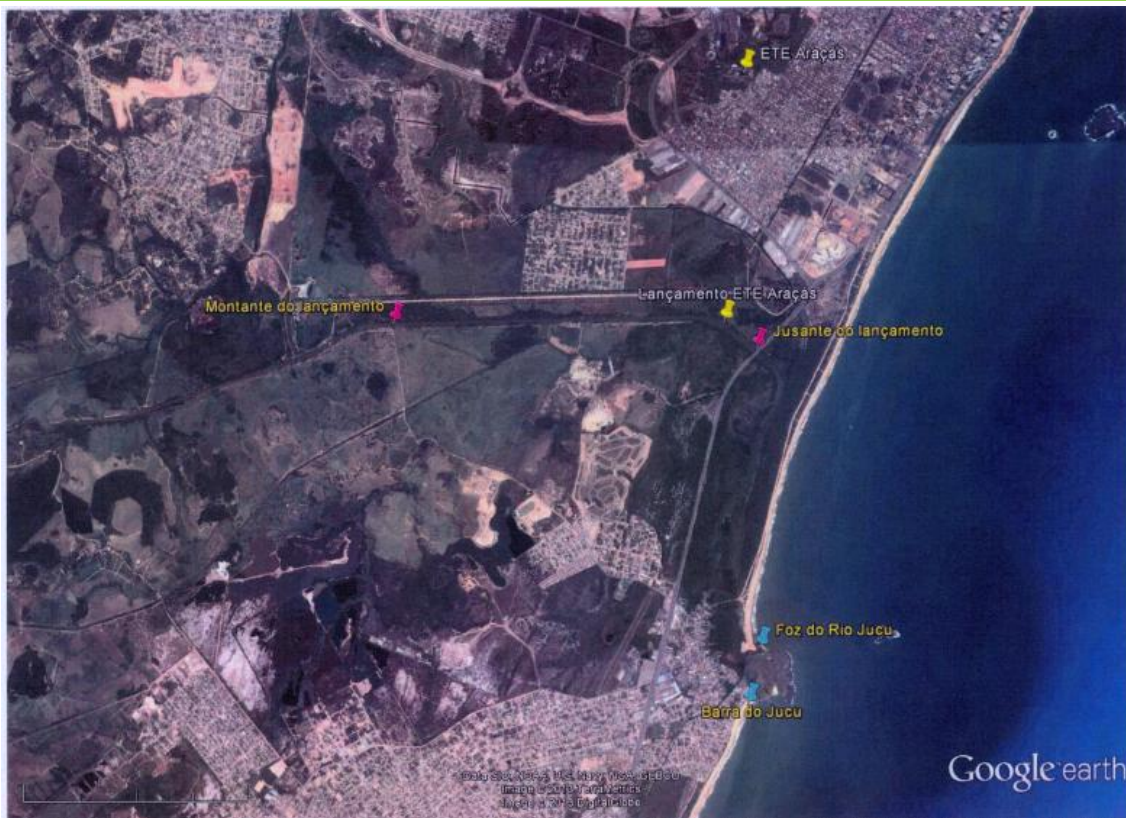
Figura 1: Localização dos pontos monitorados e da ETE Araçás.

O Quadro 1 apresenta os pontos e os parâmetros inicialmente previstos para o monitoramento. A Figura 1 e a Figura 2 apresentam a localização dos pontos monitorados.

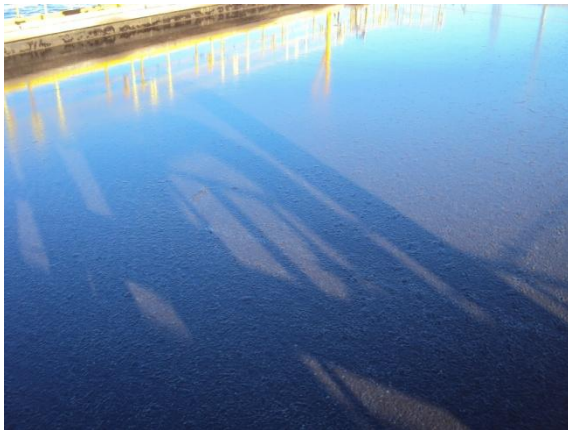
Figura 3: Excesso de lodo nos reatores

A Gerência de Regulação do Saneamento visitou a ETE Araçás no dia 27/06. Foi constatado que, de fato, em razão da impossibilidade de retirada do lodo decantado

(feita pela válvula HV-010), os reatores apresentavam excesso de lodo (Figura 3), decorrendo na deterioração da qualidade do efluente.

R_{C1}. Aperfeiçoar os procedimentos de manutenção dos dispositivos da ETE, em especial as comportas, de forma a prevenir a ocorrência de situações em que seja necessário paralisar o funcionamento da ETE em função de problemas no isolamento dos tanques.

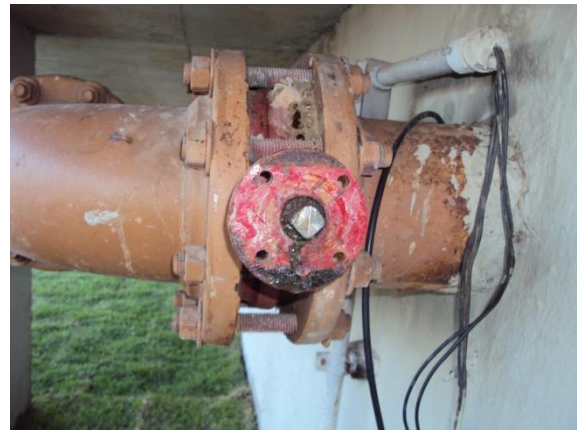
Figura 4: Válvula HV-010

No local tomou-se conhecimento de que a manutenção da válvula defeituosa demandaria o esvaziamento de um dos reatores. Contudo, um problema na comporta do reator em questão impossibilitou que este fosse isolado e exaurido.

Neste cenário, para a realização da manutenção da válvula HV-010 (Figura 4), responsável pela retirada de lodo de um dos reatores, tornou-se necessária a paralisação do funcionamento da ETE Araçás, uma vez que a comporta do reator em questão não estava em condições de isolá-lo do restante da estação, sendo inviável, assim, esvaziá-lo com a ETE em funcionamento.

Por fim, a respeito da paralisação em si, cabe concluir que esta foi motivada pelo problema de funcionamento de uma das comportas de isolamento. Apesar da necessidade de manutenção da válvula HV-010, não seria necessária, a princípio, a interrupção do funcionamento da ETE.

Contudo, o funcionamento inadequado da comporta impossibilitou o esvaziamento do tanque em que a válvula se situa e, portanto, demandou a paralisação emergencial da ETE.

C1. A falha em uma das comportas impossibilitou que a manutenção da válvula HV-010 ocorresse com a ETE em funcionamento.

R_{C2}. Adicionar ao manual de operação da ETE Araçás os procedimentos a serem adotados quando ocorrer falha no isolamento dos tanques.

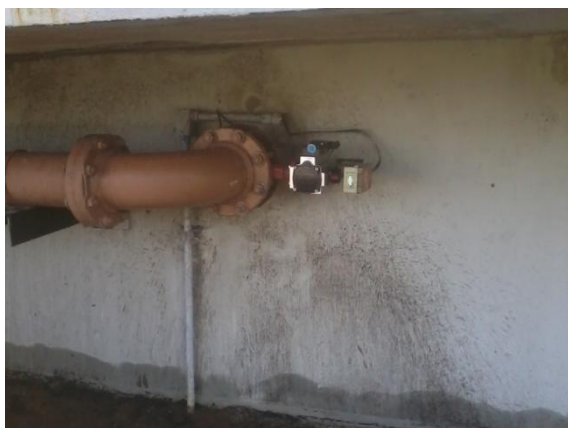
Figura 5: Nova válvula HV-010

Em 01/07/2013, a CESAN enviou o Ofício PR/008/020/2013 informando o fim do procedimento de Manutenção. Segundo o Ofício, a ETE Araçás retornou à operação normal com 100% de sua capacidade às 15 horas do dia 30/06 (domingo) e as elevatórias P, J e 5 foram colocadas em pleno funcionamento às 18 horas.

No dia 01/07 (segunda-feira) a Gerência de Regulação do Saneamento vistoriou a nova válvula HV-010 (Figura 5) e o funcionamento dos reatores da ETE Araçás (Figura 6).
