RELATÓRIO DE FISCALIZAÇÃO RF/DS/GSB/056/2022

Município: Vila Pavão

Assunto: Fiscalização do Sistema de Abastecimento
de Água (Bloco 3)

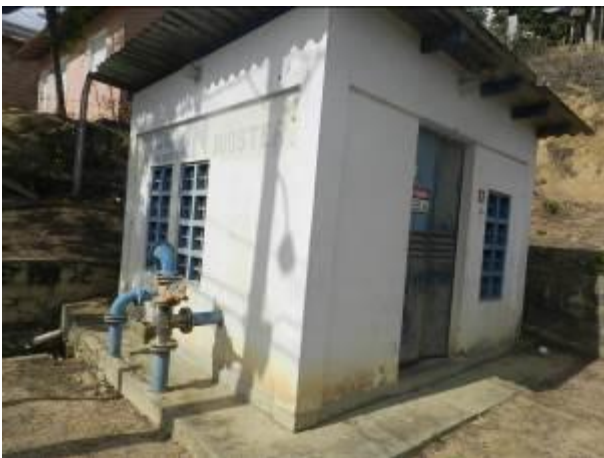
Figura 1 - Booster Vila Pavão.

CONSTATAÇÃO C1: Ausência de identificação ou Identificação antiga e precária (necessitando de melhorias) nas seguintes unidades operacionais do S.A.A. de Vila Pavão: Booster Vila Pavão e Poço 01.

Não conformidade NC1 – Artigo 11, inciso V, da Resolução ARSP 018 de 30/05/2018. Deixar de identificar as unidades operacionais e instalações pertencentes ao sistema de abastecimento de água e esgotamento sanitário, inclusive quanto ao horário de funcionamento dos postos de atendimento ao usuário.

Determinação D1: A CESAN deve identificar as unidades operacionais e instalações pertencentes ao sistema de abastecimento de água.

Prazo para atendimento: 60 dias.

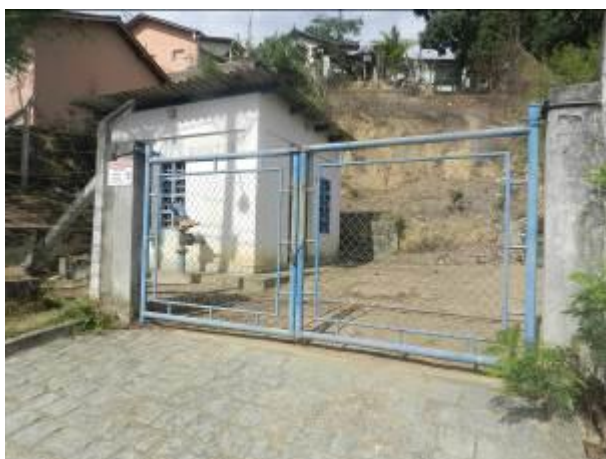
Figura 3 - Booster Vila Pavão.

CONSTATAÇÃO C2: Necessidade de manutenção na casa de bombas e abrigo do quadro de comando com padrão do prestador de serviços (cores e logo) nas seguintes unidades operacionais do S.A.A. de Vila Pavão: Booster Vila Pavão e Poço 04.

Não conformidade NC2 – Artigo 14, inciso IV da Resolução ARSP nº 018/2018. Deixar de realizar operação e manutenção adequada das unidades integrantes dos sistemas de abastecimento de água e/ou esgotamento sanitário, de acordo com as exigências dos regramentos vigentes.

Determinação D2: A CESAN deve realizar operação e manutenção adequada das unidades integrantes dos sistemas esgotamento sanitário, de acordo com as exigências dos regramentos vigentes.

Prazo para atendimento: 90 dias

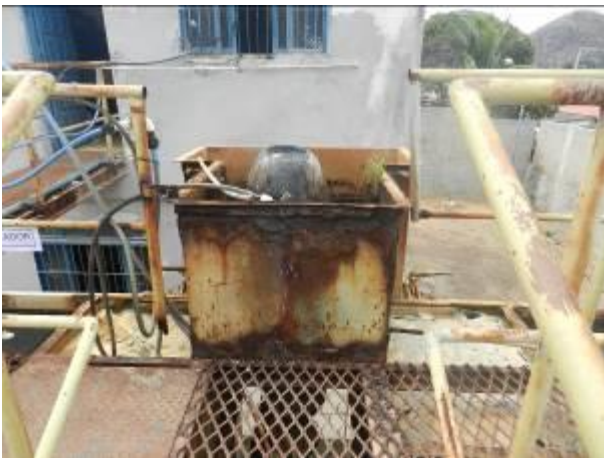
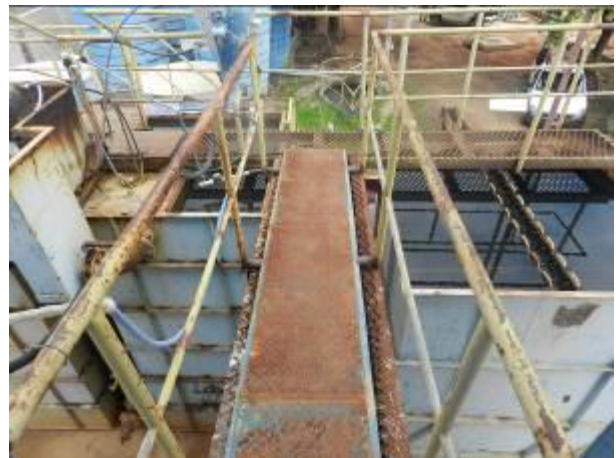
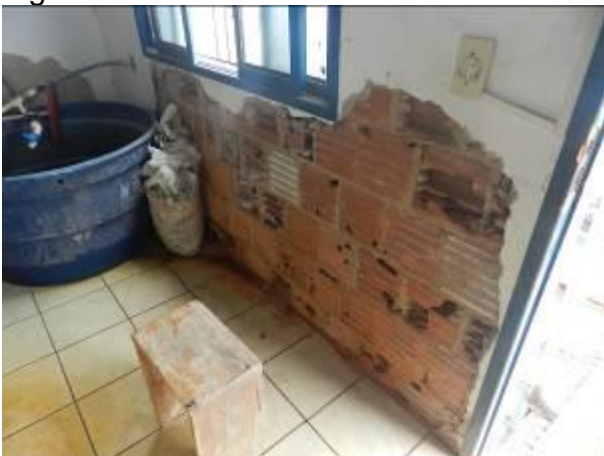
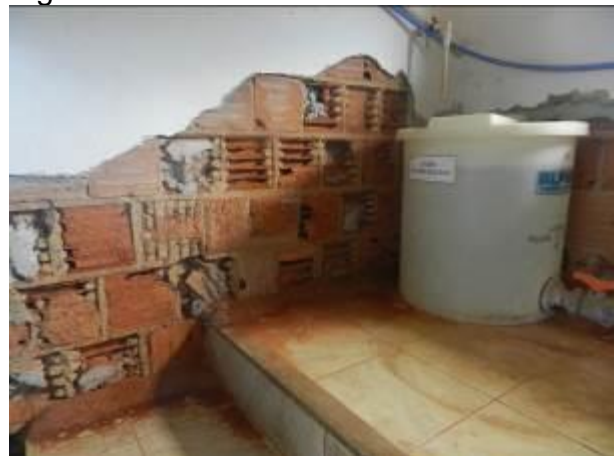
CONSTATAÇÃO C3: Necessidade de manutenção na estrutura física das seguintes unidades operacionais do S.A.A. de Vila Pavão: Estação de Tratamento de Água (unidades do tratamento muito enferrujadas, paredes internas da ETA deterioradas e escada de acesso ao tratamento danificada e enferrujada), reservatório da ETA Vila Pavão (infiltrações), reservatório elevado (ferragem exposta) e barrilete exposto no booster Vila Pavão.

Figura 5 - ETA Vila Pavão.

Não conformidade NC3 – Inciso IV do Artigo 14º da Resolução nº 018, de 30/05/2018. Deixar de realizar operação e manutenção adequada das unidades integrantes dos sistemas de abastecimento de água e/ou esgotamento sanitário, de acordo com as exigências dos regramentos vigentes.

Determinação D3: A CESAN deve realizar operação e manutenção adequada das unidades integrantes dos sistemas de abastecimento de água, de acordo com as exigências dos regramentos vigentes.

Prazo para atendimento: 180 dias.

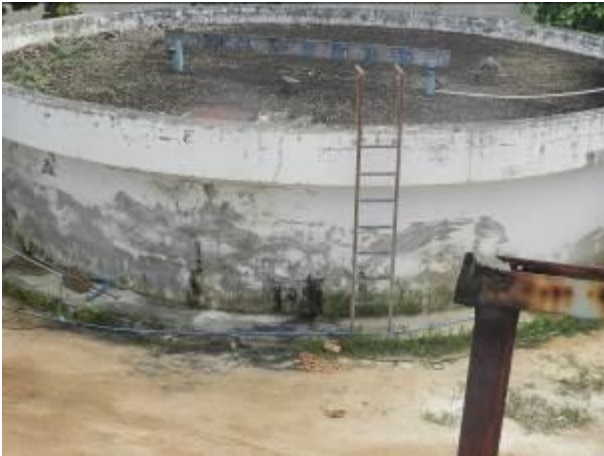
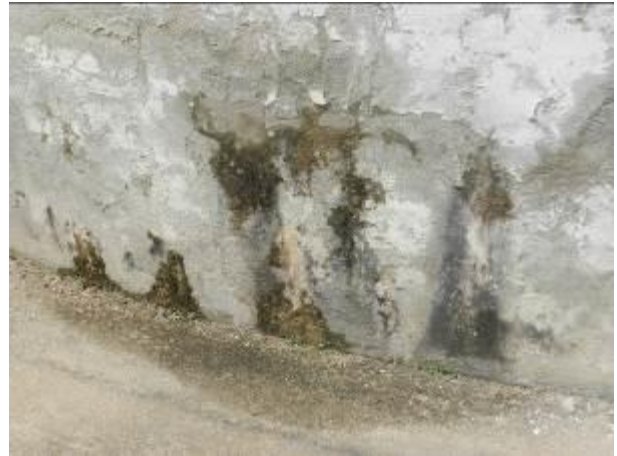
Figura 9 - Reservatório da ETA Vila Pavão.

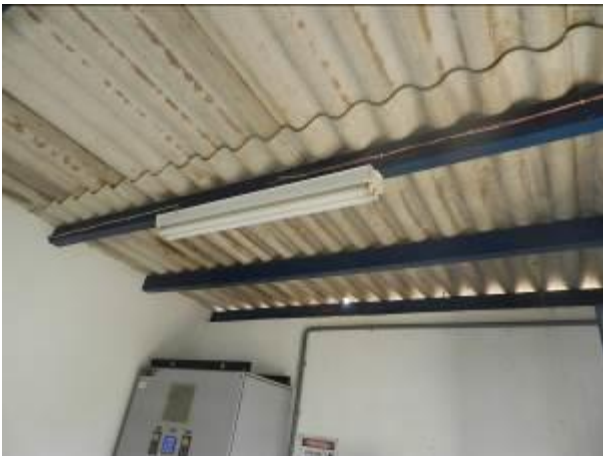
Figura 14 - Booster Vila Pavão.

CONSTATAÇÃO C4: Ausência de iluminação nas seguintes unidades operacionais do S.A.A. de Vila pavão: Booster Vila Pavão e captação em operação de Vila Pavão.

Não conformidade NC4 – Artigo 14, inciso III, da Resolução ARSP 018 de 30/05/2018. Deixar de cumprir as normas técnicas, os procedimentos e/ou requisitos estabelecidos em regramento vigente para a implantação de todas as infraestruturas necessárias para a adequada prestação de serviços de abastecimento de água e de esgotamento sanitário.

Determinação D4: A CESAN deve cumprir as normas técnicas, os procedimentos e/ou requisitos estabelecidos em regramento vigente para a implantação de todas as infraestruturas necessárias para a adequada prestação de serviços de abastecimento de água.

Prazo para atendimento: 30 dias.

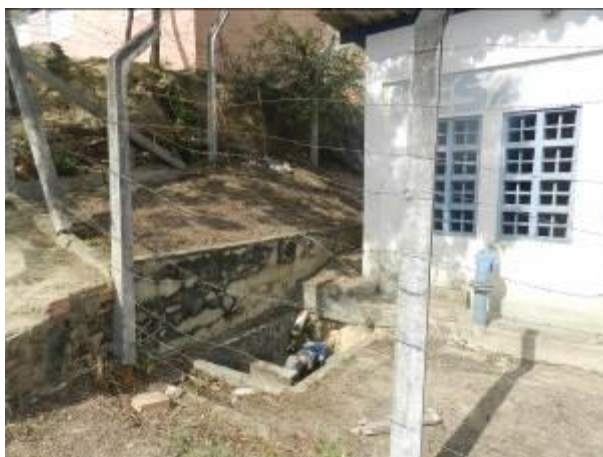
Figura 16 - Booster Vila Pavão.

CONSTATAÇÃO C5: Necessidade de melhorar o cercamento do Booster Vila Pavão.

Não conformidade NC5 – Inciso VII do Artigo 11 da Resolução nº 018, de 30/05/2018. Deixar de prover as áreas de risco com estruturas e equipamentos de segurança que possam evitar a ocorrência de acidentes e o acesso de terceiros a área física das unidades operacionais.

Determinação D5: A CESAN deve prover as áreas de risco com estruturas e equipamentos de segurança que possam evitar a ocorrência de acidentes e o acesso de terceiros a área física das unidades operacionais.

Prazo para atendimento: 30 dias.

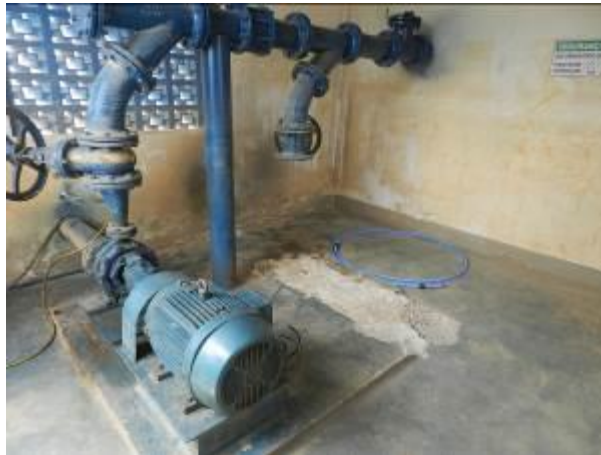
Figura 17 - Captação em operação.

CONSTATAÇÃO C6: Ausência de bomba reserva instalada nas seguintes unidades operacionais do SAA de Vila Pavão: captação em operação.

Não conformidade NC6 – Inciso III do Artigo 14 da Resolução nº 018, de 30/05/2018. Deixar de cumprir as normas técnicas, os procedimentos e/ou requisitos estabelecidos em regramento vigente para a implantação de todas as infraestruturas necessárias para a adequada prestação de serviços de abastecimento de água e de esgotamento sanitário.

Determinação D6: A CESAN deve cumprir as normas técnicas, os procedimentos e/ou requisitos estabelecidos em regramento vigente para a implantação de todas as infraestruturas necessárias para a adequada prestação de serviços de abastecimento de água.

Prazo para atendimento: 60 dias.

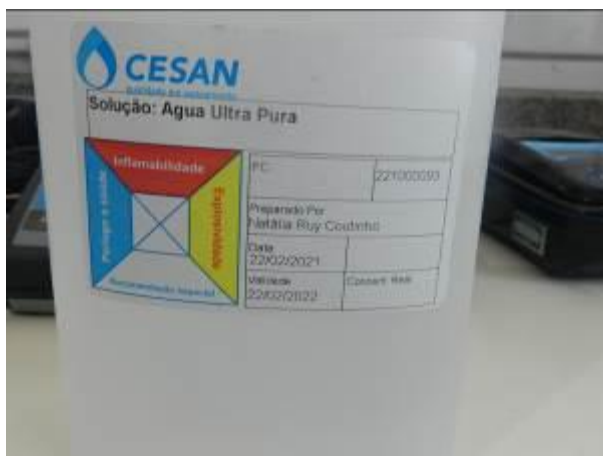
Figura 18 - Solução de Água Ultra Pura.

CONSTATAÇÃO C7: Frasco de Água Ultra Pura com data de vencimento 22/02/2022.

Não conformidade NC7 – Inciso XVI do Artigo 13º da Resolução nº 018, de 30/05/2018. “Deixar de manter os laboratórios de análises físico-químicas e microbiológicas em condições de organização e limpeza, com adequado armazenamento e conservação dos produtos químicos e/ou reagentes e equipamentos calibrados”.

Determinação D7: A Cesan deve manter os laboratórios de análises físico-químicas e microbiológicas em condições de organização e limpeza, com adequado armazenamento e conservação dos produtos químicos e/ou reagentes e equipamentos calibrados.

Prazo para atendimento: 5 dias.

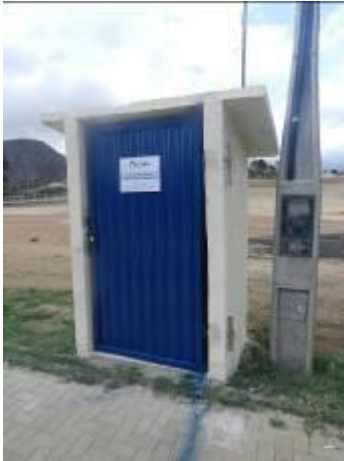
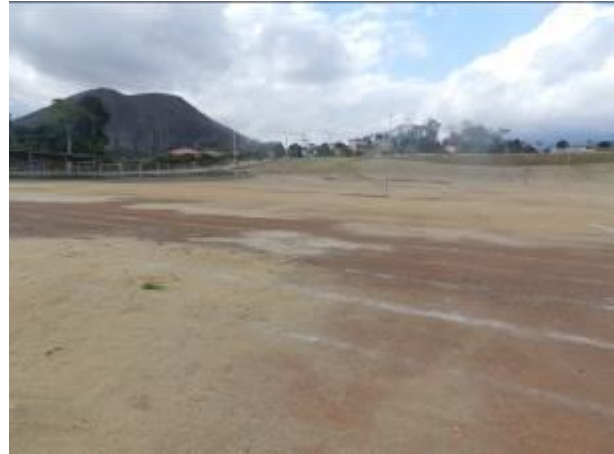
Figura 19- Poço 02.

CONSTATAÇÃO C8: Necessidade de adequação visando à acessibilidade ao Poço 02.

Não conformidade NC8 – Inciso IV do Artigo 14º da Resolução nº 018, de 30/05/2018. Deixar de realizar operação e manutenção adequada das unidades integrantes dos sistemas de abastecimento de água e/ou esgotamento sanitário, de acordo com as exigências dos regramentos vigentes.

Determinação D8: A CESAN deve realizar operação e manutenção adequada das unidades integrantes dos sistemas de abastecimento de água, de acordo com as exigências dos regramentos vigentes.

Prazo para atendimento: 120 dias.
