Relatório de Atividades

Infraestrutura Viária

3º Trimestre - 2015

- **Concessionária:** Rodovia do Sol S.A. – RODOSOL
- **Rodovia:** ES - 060
- **Trecho:** Km 0 ao Km 67,5
- **Extensão:** 67,5 Km

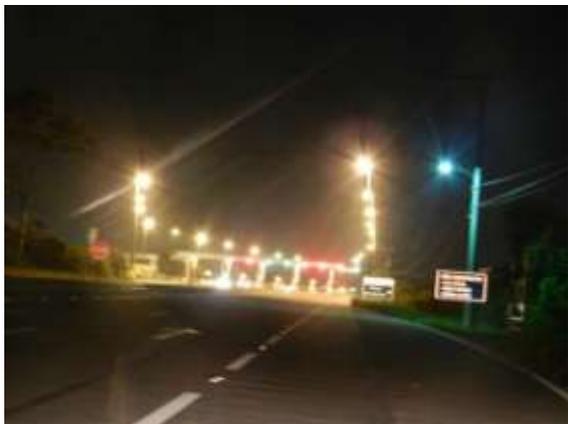
<p>Foto 17 - Vista da Iluminação da praça de pedágio do Km 30 – Praia do Sol.</p>	<p>Foto 18 - Iluminação da praça de pedágio do Km 0 – Ponte Darcy Castello de Mendonça.</p>

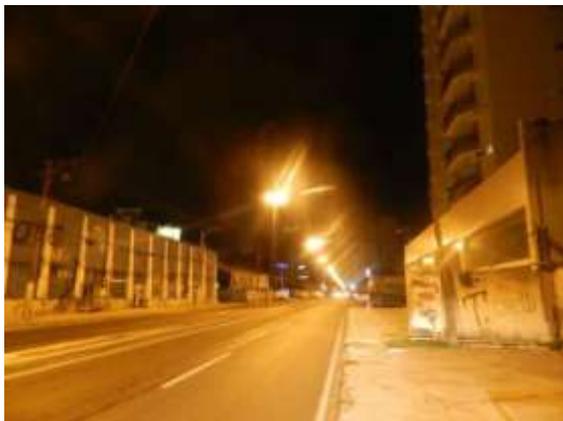
<p>Foto 19 - Iluminação do Trecho Urbano de Itaparica.</p>	<p>Foto 20 - Iluminação da passarela e das vias do Trecho da Barra do Jucu.</p>

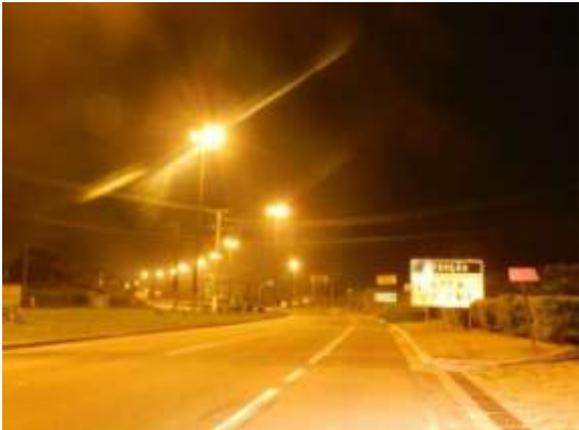
Foto 21 - Iluminação do Trecho de Ponta da Fruta.	Foto 22 - Iluminação da Terceira Ponte.

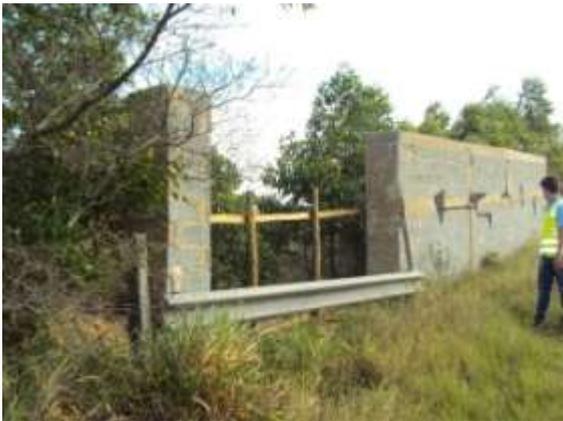
<p>Foto 27 - Vista do Muro construído para o acesso.</p>	<p>Foto 28 - Detalhe do fechamento em tela realizado no local.</p>

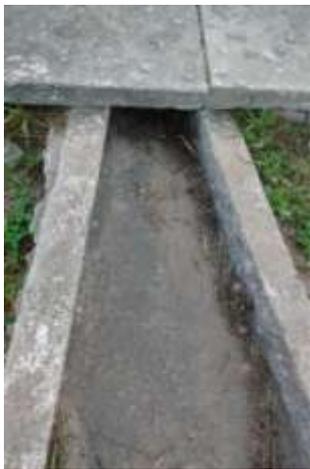
<p>Foto 29 - Canaleta com revestimento no trecho da Barra do Jucu.</p>	<p>Foto 30 - Vista interna da caixa de inspeção no trecho da Barra do Jucu</p>

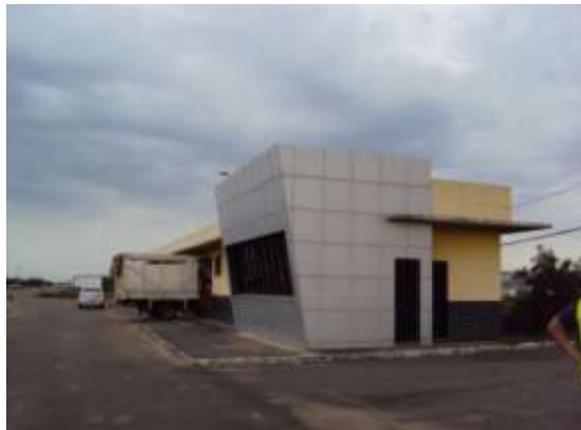
Foto 43 - Vista do posto da Polícia Rodoviária

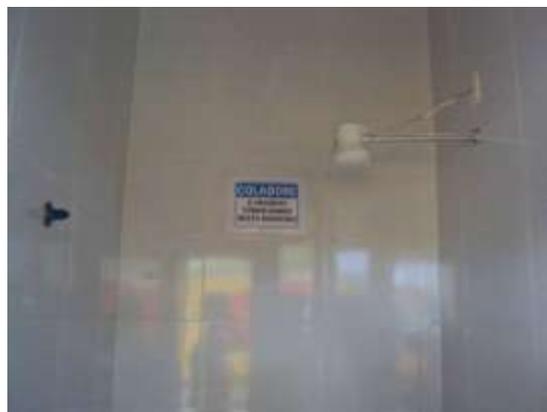
Foto 47 - Indicação da PROIBIÇÃO do uso da ducha
