AGÊNCIA DE REGULAÇÃO DE SERVIÇOS PÚBLICOS DO ESPÍRITO SANTO – ARSP
DIRETORIA DE SANEAMENTO BÁSICO E INFRAESTRUTURA VIÁRIA - DS
GERÊNCIA DE SANEAMENTO BÁSICO – GSB

RELATÓRIO DE FISCALIZAÇÃO

RFE/DS/GSB/002/2017

ASSUNTO: Fiscalização específica complementar na ETA Cobi em atendimento ao Termo de Compromisso Urbano – Ambiental firmado entre o Ministério Público do Estado do Espírito Santo, a Companhia Espírito Santense de Saneamento – CESAN, a Agência de Regulação de Serviços Públicos do Espírito Santo – ARSP e o Instituto Estadual de Meio Ambiente e Recursos Hídricos – IEMA.

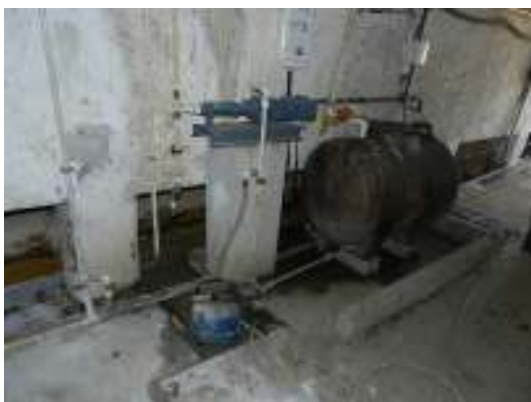
- Local em que está instalada a bombona de polieletrólito (Figura 1) e conjuntos motor-bomba para o sulfato de alumínio e para a cal (Figura 2): Neste local observamos elevada quantidade de ferro estrutural exposto no teto (Figura 3) e infiltrações (Figura 4) possivelmente em virtude da localização dos filtros no andar superior.

Figura 1 - Bombona de Polieletrólito.

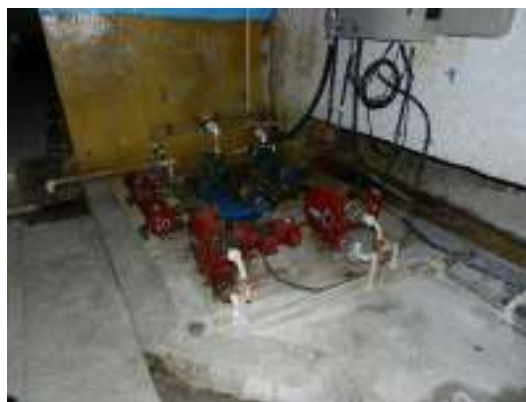
Figura 2 - Conjuntos Motor-Bomba para o Sulfato de Alumínio e para a Cal.

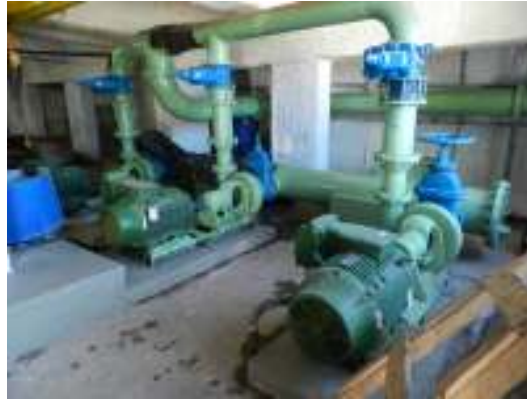
- Local em que está instalada a elevatória de água para lavagem dos filtros (Figura 7): O local está com sinalização de risco de choque elétrico (Figura 6), o painel de controle demanda manutenção (Figura 8) e há infiltrações no teto (Figura 9) possivelmente em virtude da localização dos filtros no andar superior.

Figura 7 - Conjunto motor-bomba.
