RELATÓRIO DE FISCALIZAÇÃO

RF/DT/GRS/002/2013

ASSUNTO: Fiscalização da prestação de serviços de abastecimento de água e esgotamento sanitário em Domingos Martins

PRESTADOR DE SERVIÇOS: Companhia Espírito Santense de Saneamento – CESAN

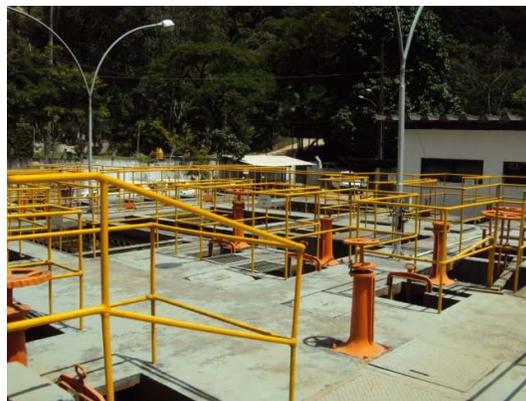
Figura 2: ETA de Marechal Floriano

A captação da água bruta se dá por gravidade através de tubulações de 150 e 200 mm. A linha de adução é constituída de 1.200 metros de extensão. O volume aduzido é macromedido, existe cadastro técnico da adutora e esta não apresenta problemas de vazamentos recorrentes. A vazão outorgada é de 51 L/s e o tratamento da água captada ocorre na Estação de Tratamento de Água (ETA) em Marechal Floriano (Figura 2).

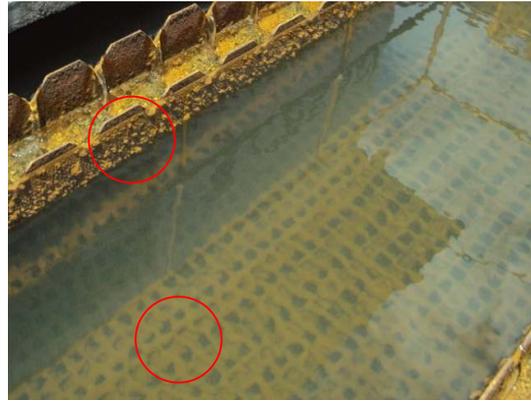
Figura 6: Decantador da ETA Marechal Floriano

Após a etapa de floculação são utilizados quatro decantadores. Estes se encontram, em geral, em condições satisfatórias, inclusive com guarda-corpos de proteção. A limpeza dos decantadores ocorre semanalmente, entretanto, as calhas (Figura 6), o canal de água floculada (Figura 7) e os defletores demandam limpeza mais vigorosa (Figura 8).

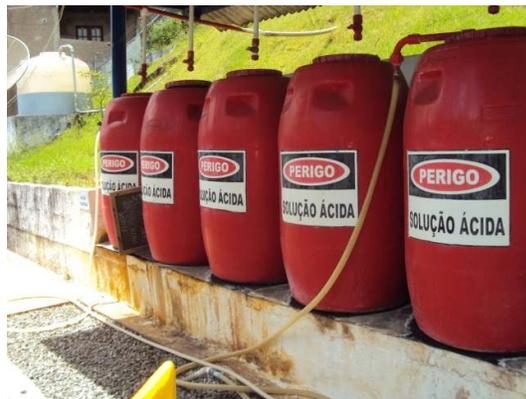
Figura 10: Acondicionamento de agentes químicos

O acondicionamento dos agentes químicos utilizados no tratamento se dá em condições satisfatórias, assim como a higiene e limpeza do local (Figura 10). O ponto de armazenamento do cloro gasoso apresenta sinalização e condições de temperatura e circulação satisfatórias (Figura 11).

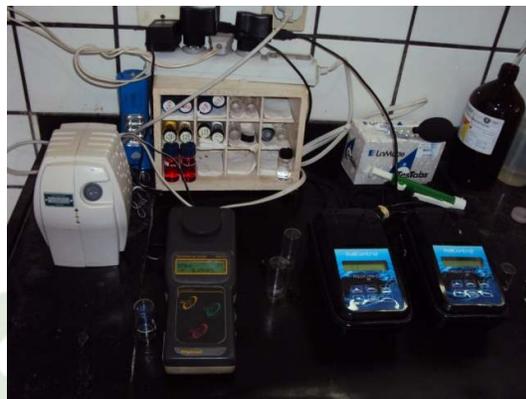
Figura 12: Equipamentos do laboratório

No momento da fiscalização o laboratório apresentava condições satisfatórias de limpeza e organização. Há registros sobre a qualidade da água bruta e da água tratada, e os equipamentos necessários aos ensaios físico-químicos encontravam-se conservados e calibrados (Figura 12).

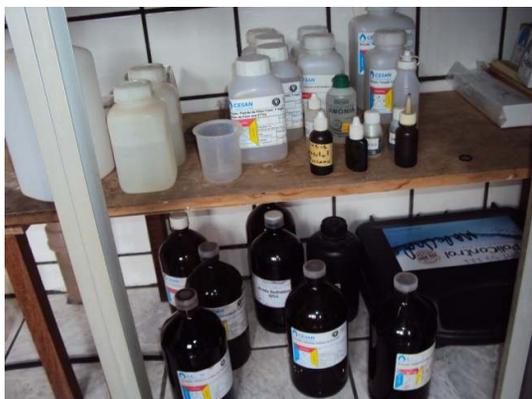
Figura 13: Armazenamento de reagentes

Os reagentes são armazenados em armários (Figura 13) e encontram-se dentro do prazo de validade. As análises bacteriológicas e de outros organismos são feitas no Laboratório Central da CESAN, na Grande Vitória, duas vezes por semana.

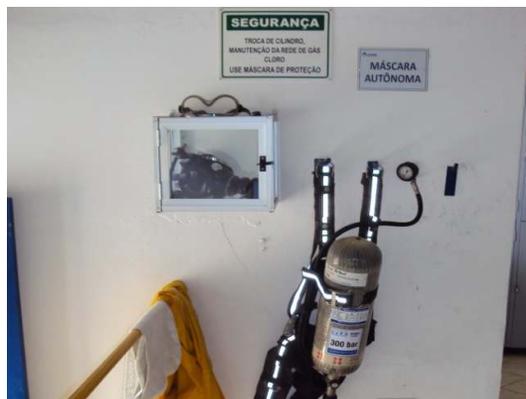
Figura 14: Máscaras de fuga disponíveis

Cabe destacar também que foi observado nos colaboradores do SAA o uso de roupas e/ou crachás que os identificavam e Equipamentos de Proteção Individual (EPIs), inclusive máscara de fuga (Figura 14).

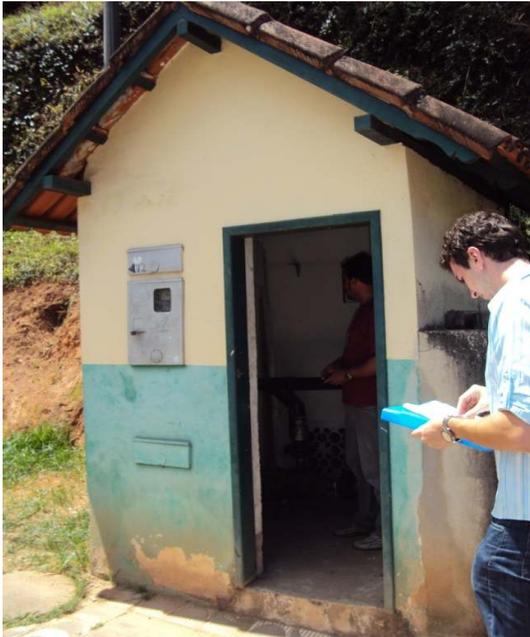
Quanto às estações elevatórias (EEs) e *boosters*, foram observadas em todas as unidades facilidade para realização de trabalhos de manutenção, boas condições de manutenção do quadro de força e existência de bomba reserva e inversor de frequência. Entretanto, os *boosters* Carlos Germano (Figura 15) e Parque Alpina (Figura 16) não possuem identificação e, assim como o *booster* Campinho (Figura 17), apresentam estado de conservação inadequado.

Figura 15: *Booster Carlos Germano*

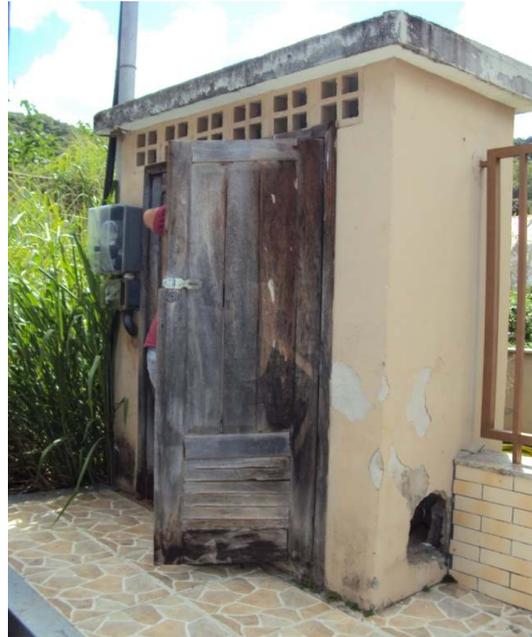
Figura 16: *Booster Parque Alpina*

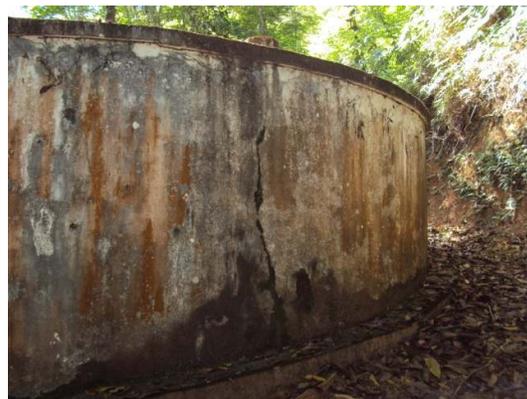
Figura 19: Reservatório R2

O sistema faz uso de dois reservatórios (doravante denominados R1 e R2), sendo R1 (Figura 18) destinado ao atendimento da sede de Domingos Martins e R2 (Figura 19) à Santa Isabel.

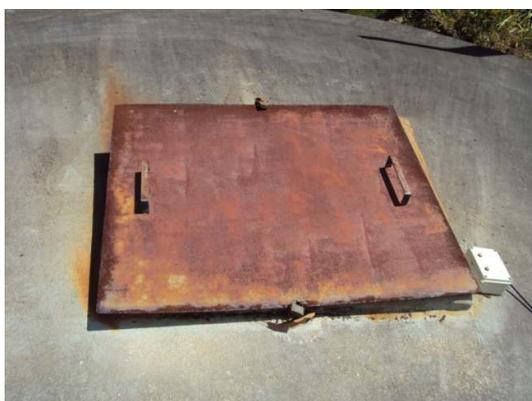
R1 apresenta área devidamente cercada, condições satisfatórias do reservatório (sem rachaduras, corrosão, etc.), acesso em condições aceitáveis, controle de nível e ausência de vazamentos. O estado de conservação, contudo, não é adequado, em especial a tampa de inspeção (Figura 20), e é necessária a cobertura de um trecho de tubulação recentemente instalado para melhoria do abastecimento de Santa Isabel (Figura 21).

Figura 20: Tampa de Inspeção - R1

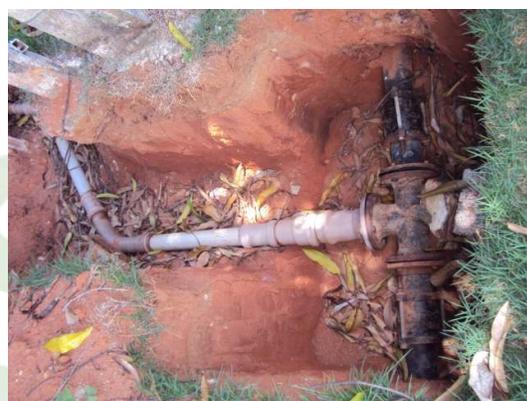
Figura 21: Tubulação recentemente instalada - R1

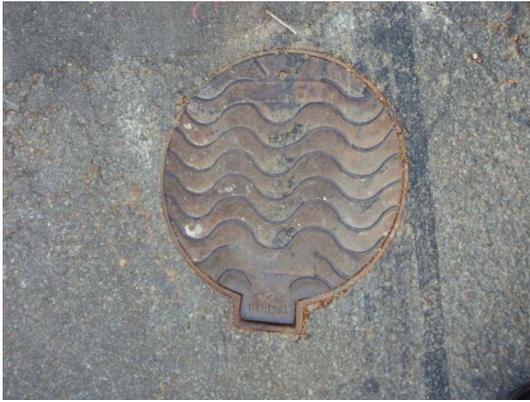
Duas descargas de rede foram vistoriadas por amostragem em Vila das Palmas (Figura 22) e Campinho. Estas se encontravam identificadas, protegidas e em condições satisfatórias. Duas ventosas foram vistoriadas, e a ventosa do km 41 da BR 262 apresentava vazamento significativo (Figura 23).

Figura 22: Descarga de rede – Vila das Palmas

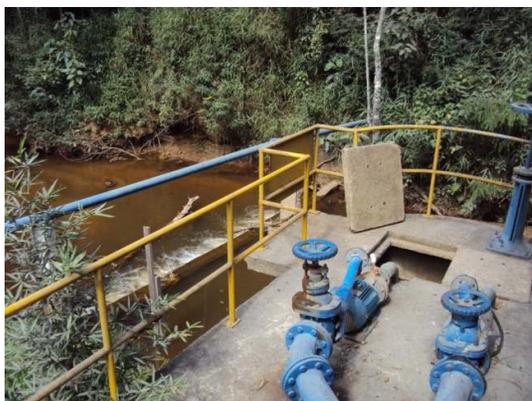
Figura 24: Captação – SAA Aracê

A captação de água bruta é feita no Rio Jucu Braço Norte, na própria ETA. Nas proximidades do local não foram identificadas atividades que comprometam a qualidade da água, nem indícios de processo avançado de eutrofização. Ademais, as condições de acesso ao local de captação e as condições operacionais são satisfatórias, com proteção contra enchentes, pessoas não autorizadas e animais (Figura 24).

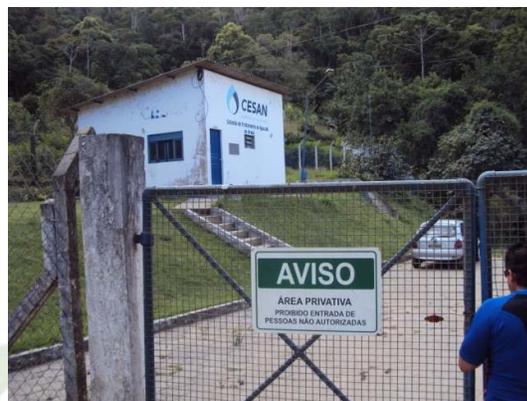
Figura 25: ETA Aracê

externo e sem animais dentro dos limites da ETA (Figura 25). Não é adequada a condição de conservação externa da edificação que abriga o laboratório e as instalações do operador (Figura 26).

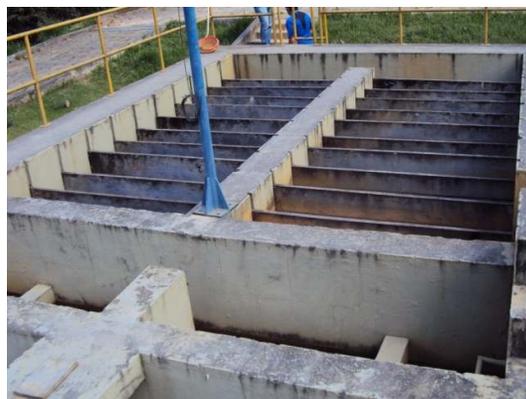
Figura 29: Unidade de Flocação

A unidade de floculação (Figura 29) está em condições aceitáveis, sem vazamentos visíveis. Após a etapa de floculação são utilizados dois decantadores (Figura 30). Estes se encontram, em geral, em condições satisfatórias, inclusive com guarda-corpos de proteção. A limpeza dos decantadores ocorre semanalmente.

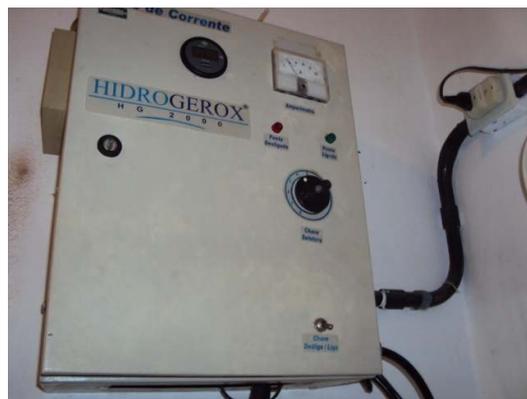
Figura 33: Equipamento de produção de cloro

O acondicionamento dos agentes químicos utilizados no tratamento se dá em condições insatisfatórias de conservação, inclusive com indícios de vazamentos (Figura 32). A desinfecção é feita através da adição de cloro, que se dá pela tecnologia hidrogerox (Figura 33).

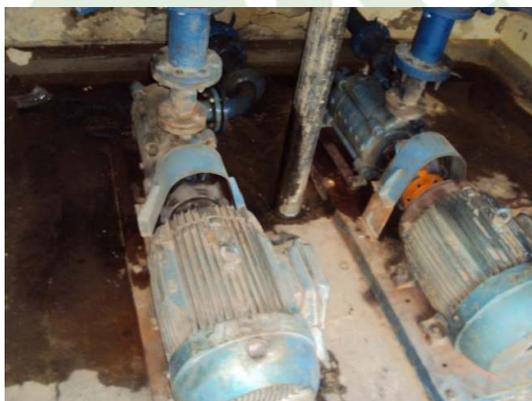
Figura 36: EEAT – ETA Aracê

Quanto às estações elevatórias (EEs) e *boosters*, foram observadas em todas as unidades facilidade para realização de trabalhos de manutenção, boas condições de manutenção do quadro de força e existência de bomba reserva e inversor de frequência. Entretanto, a Estação Elevatória de Água Tratada (EEAT) da ETA apresenta indícios de vazamento (Figura 36) e o *booster* Ivo Modolo apresenta condições inadequadas de acesso (Figura 37).

- C16.** O padrão de Flúor da ETA Aracê encontra-se fora do prazo de validade e o padrão de Flúor da ETA Ponto Alto está esgotado.
- C17.** No SAA Aracê, a Estação Elevatória de Água Tratada (EEAT) da ETA apresenta indícios de vazamento.

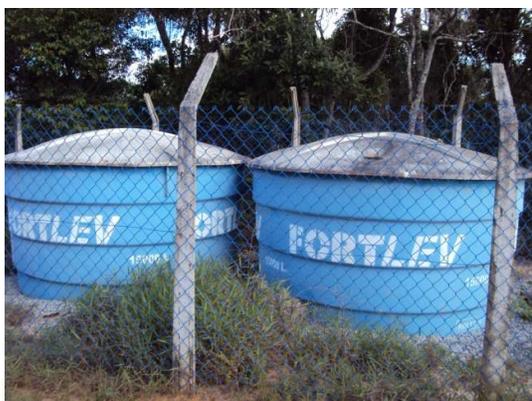
Figura 38: Reservatório - Vivendas

O sistema faz uso de quatro reservatórios. O reservatório situado na ETA Aracê e o reservatório situado em Vivendas (Figura 38) apresentaram área devidamente cercada, boas condições de limpeza da área do reservatório, boas condições do reservatório (sem rachaduras, corrosão, etc.), acesso em condições satisfatórias, sistema de controle de nível e ausência de vazamentos.

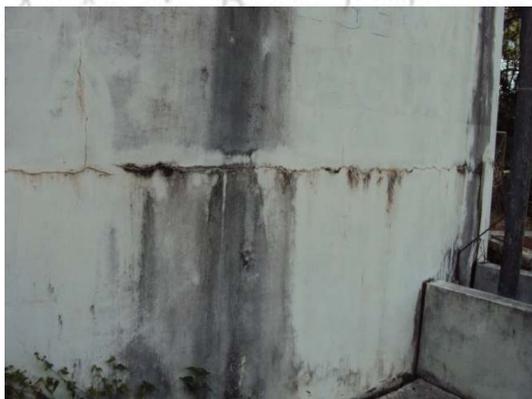
Figura 40: Rachadura - Reservatório – Loteamento Pedra Azul

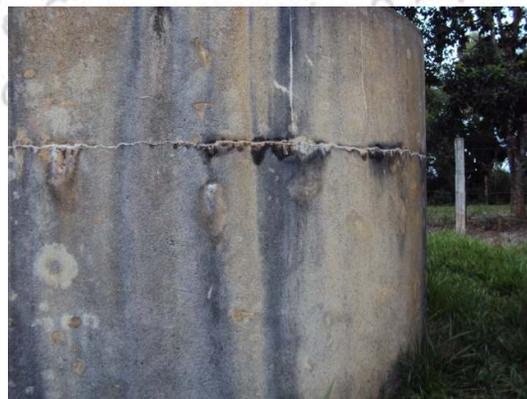
Figura 41: Rachadura - Reservatório – Loteamento Ivo Modolo

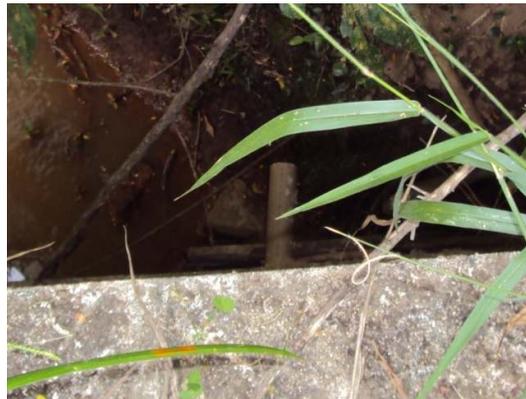
Uma das descargas de rede vistoriadas por amostragem (Rua Marco Nono) não pôde ser encontrada. É provável que esta tenha sido coberta pelo pavimento da rua ou pela vegetação marginal (Figura 42 e Figura 43).

Figura 43: Tubulação da descarga - Rua Marco Nono

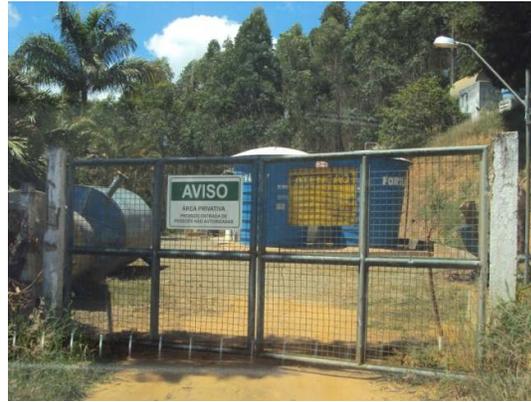
Figura 45: Acesso ao Pátio da ETA Ponto Alto

O tratamento da água captada ocorre na Estação de Tratamento de Água (ETA) Ponto Alto. O acesso à ETA apresenta boas condições e o local está devidamente cercado, com condições satisfatórias de limpeza do pátio externo e sem animais dentro dos limites da ETA (Figura 45).

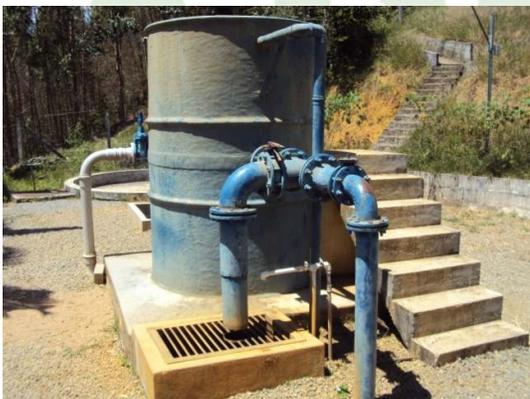
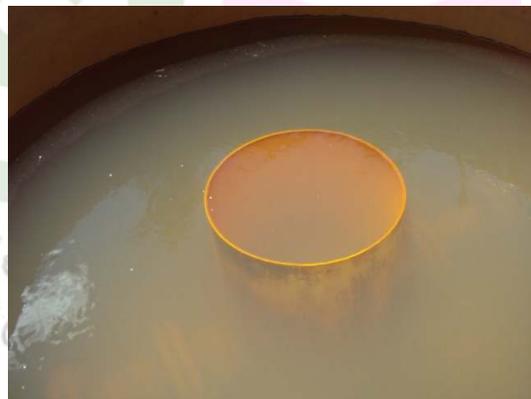
Figura 46: Filtro - ETA Ponto Alto

O Sistema de tratamento da ETA utiliza Filtração Direta (Figura 46 e Figura 47) e o tempo médio de funcionamento é de quatorze horas. O filtro se encontra em condições satisfatórias, sem vazamentos visíveis. A água de lavagem dos filtros é lançada no córrego Areinha. A lavagem e a descarga do filtro habitualmente ocorrem a cada seis horas.

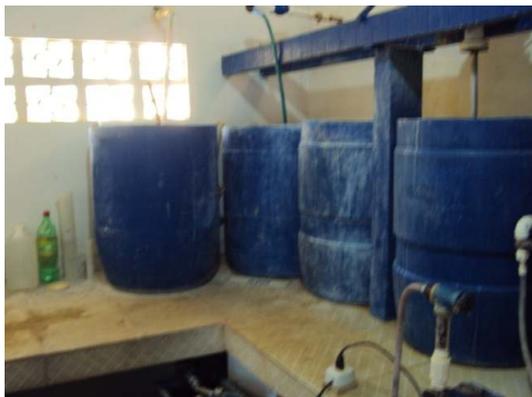
Figura 48: Acondicionamento dos agentes químicos do tratamento

O acondicionamento dos agentes químicos utilizados no tratamento não se dá em condições satisfatórias de conservação e limpeza (Figura 48). A desinfecção é feita através da adição de cloro, que se dá pela tecnologia hidrogerox. (Figura 49).

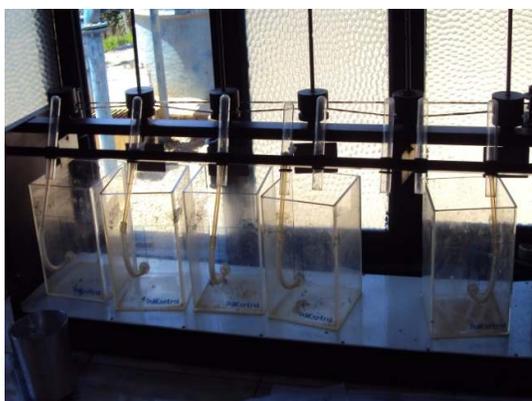
Figura 50: Jar Test – ETA Ponto Alto

No momento da fiscalização o *Jar Test* do laboratório não estava em funcionamento (Figura 50). Os reagentes são armazenados em armários e prateleiras e encontravam-

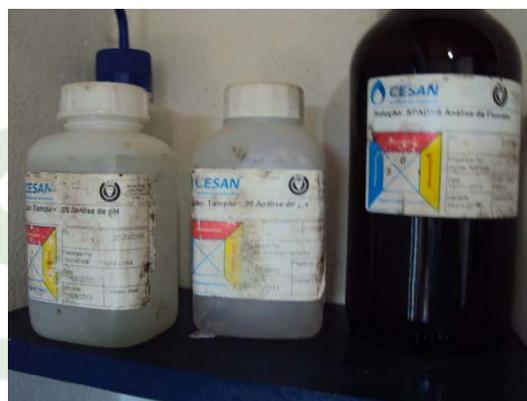
Figura 51: Reagentes – Laboratório da ETA Ponto Alto

se dentro do prazo de validade (Figura 51). Contudo, o Padrão de Flúor estava esgotado e não havia chegado solução de reposição até o momento da fiscalização.

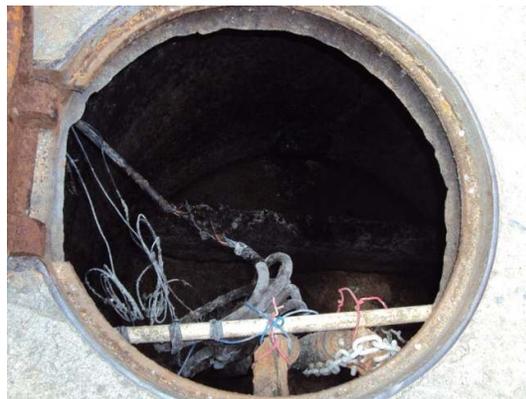
Figura 55: EEBB Izaak Lampier

As duas Estações Elevatórias de Esgoto Bruto (EEEB) estão protegidas e apresentam facilidade para realização de trabalhos de manutenção, boas condições de manutenção do quadro de força e existência de bomba reserva. A EEEB Izaak Lampier

apresenta estado de conservação inadequado e demanda manutenção dos componentes (Figura 55).

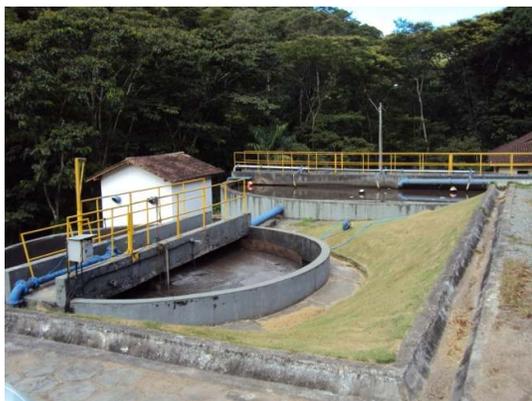
Figura 56: ETE Domingos Martins

O acesso à ETE apresenta boas condições e o local está devidamente identificado e cercado, com condições satisfatórias de limpeza do pátio externo e sem animais dentro dos limites da ETE (Figura 56). A edificação de apoio para os operadores se encontra em condições satisfatórias, com água potável e material de higiene (Figura 57).

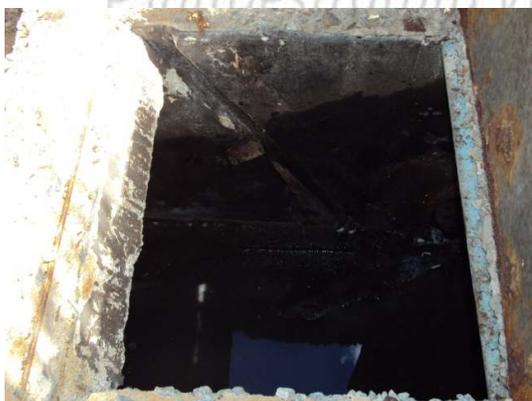
Apesar de possuir a estrutura de recepção do esgoto bruto, a grade de retenção não estava inserida nesta (Figura 58).

Figura 58: Ausência de Gradeamento – ETE Domingos Martins

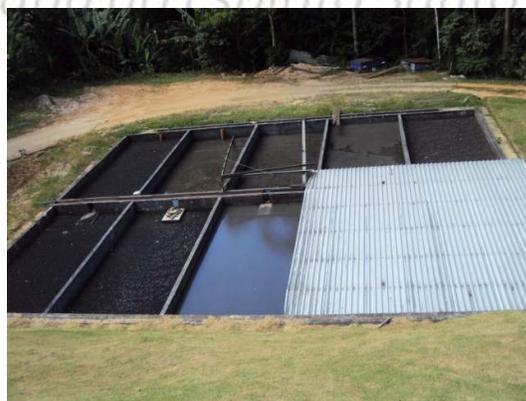
Figura 59: Leitos de Secagem – ETE Domingos Martins

O lodo gerado no SES Domingos Martins é destinado aos dez leitos de secagem da ETE Domingos Martins (Figura 59). O material recolhido nos leitos de secagem é disposto em aterro sanitário. Por sua vez, o efluente tratado é lançado no Córrego do Gordo.

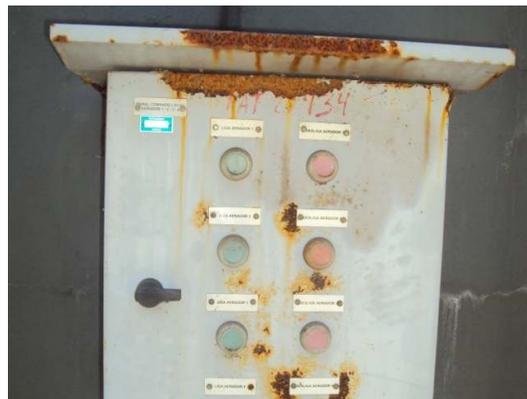
Figura 61: Painel de Comando – Aerador – ETE Domingos Martins

Cabe ressaltar que algumas das tampas das caixas de inspeção (Figura 60) e painéis (Figura 61) da ETE apresentam indícios de processo avançado de corrosão e

demandam manutenção. Adicionalmente, verifica-se acúmulo significativo de lodo nas calhas de coleta de efluente (Figura 62) e na superfície do decantador (Figura 63).

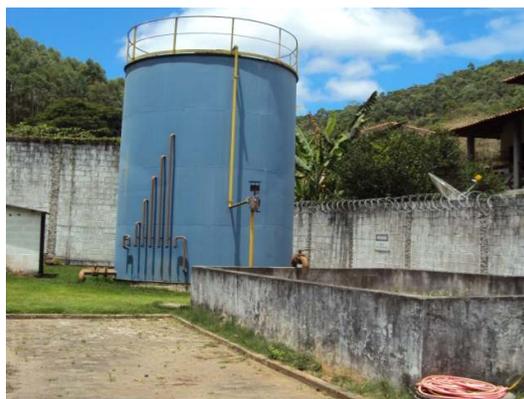
Figura 65: ETE Santa Isabel

dentro dos limites da ETE (Figura 65). Contudo, não há edificação de apoio para os operadores com água potável e material de higiene.

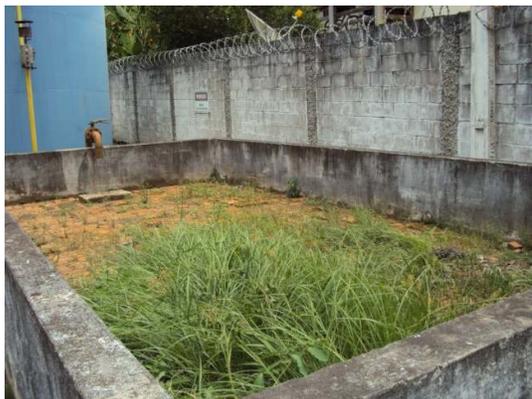
Figura 66: Leito de Secagem – ETE Santa Isabel

O lodo gerado no SES Santa Isabel é destinado ao leito de secagem da ETE (Figura 66). Este aparenta não ser submetido a manutenções regulares, dado o expressivo crescimento de vegetação. O material recolhido no leito de secagem é disposto em

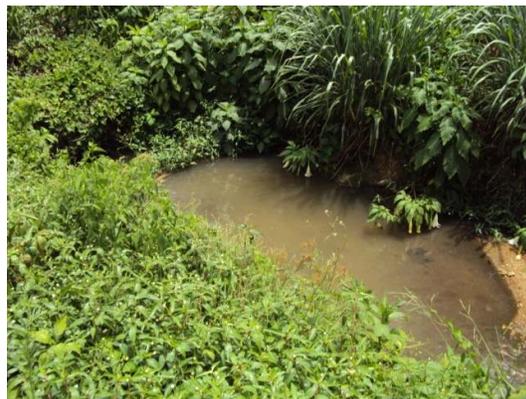
Figura 67: Efluente lançado pela ETE Santa Isabel

aterro sanitário. Por sua vez, o efluente tratado é lançado no Córrego Santa Isabel (Figura 67).

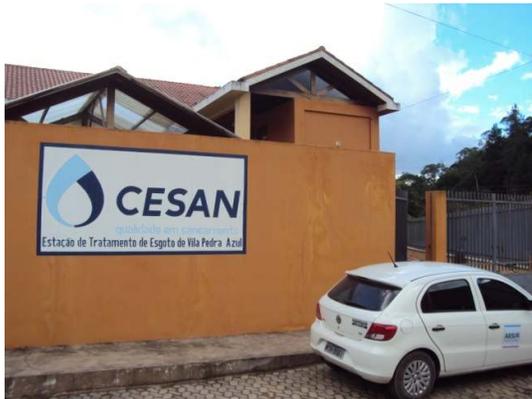
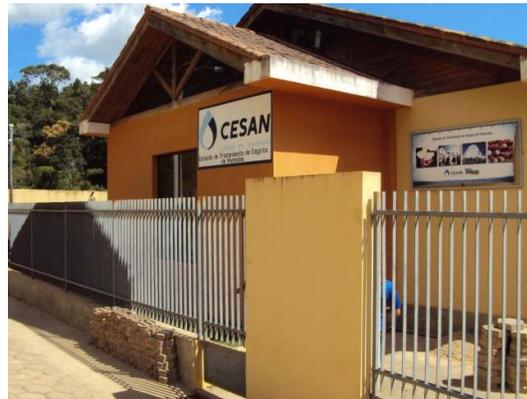
O SES Aracê conta com duas ETEs. Estas são destinadas ao atendimento de Vila Pedra Azul e Vivendas e apresentam estrutura similar (Figura 68 e Figura 69). As ETEs utilizam sistema de tratamento composto de Reator UASB seguido de Biofiltro Aerado e Decantador.

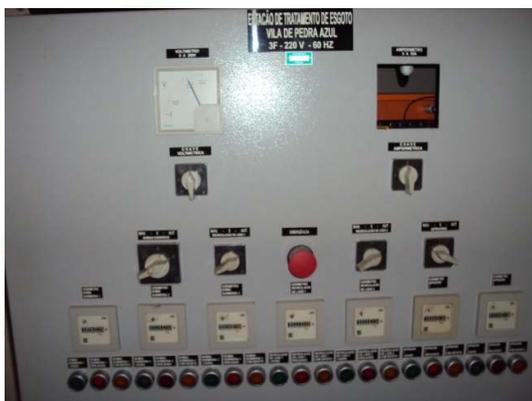
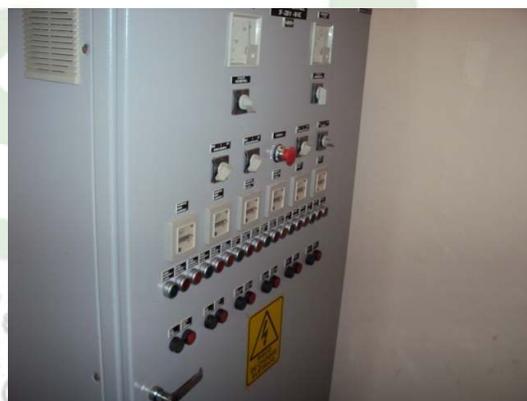
As ETEs contam com Estações Elevatórias de Esgoto Bruto (EEEB) à montante. Estas estão protegidas e apresentam facilidade para realização de trabalhos de manutenção, boas condições de manutenção do quadro de força (Figura 70 e Figura 71) e existência de bomba reserva.

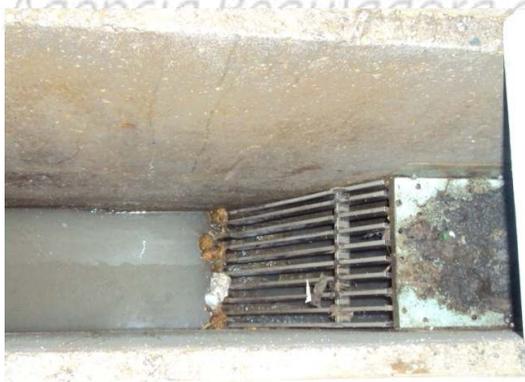
**Figura 72: Gradeamento – ETE Vila Pedra Azul**

As tubulações de chegada do esgoto bruto estão em condições satisfatórias, assim como as caixas de recepção de esgoto bruto. O gradeamento (Figura 72) e a caixa desarenadora (Figura 73) das ETEs também estão em condições satisfatórias de conservação.

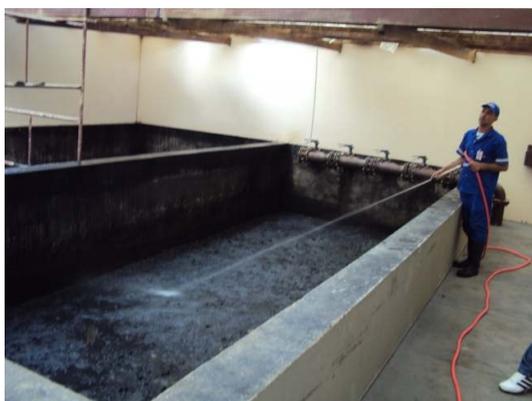
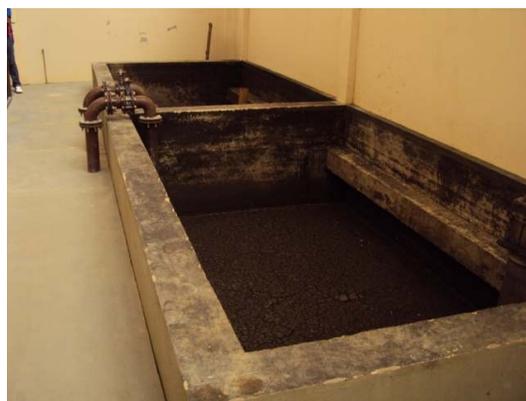
Cada ETE conta com dois leitos de secagem (Figura 74 e Figura 75) para destinação do lodo gerado no SES Aracê. O material recolhido nos leitos de secagem é disposto em aterro sanitário. As condições gerais de manutenção das ETEs são satisfatórias (Figura 76) e as caixas de proteção e inspeção contam com tampas adequadas (Figura 77). Contudo, na ETE Vila Pedra Azul, algumas das grades situadas sobre as unidades de

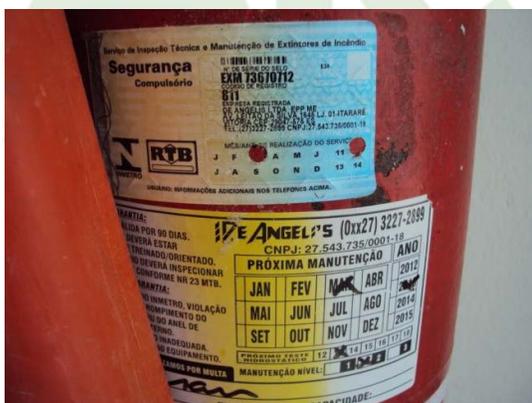
Figura 82: Extintor de incêndio

Itens estruturais como instalações em bom estado, aspectos estéticos e funcionais (layout, pintura, etc.), conforto térmico, informatização, assentos para usuário em espera, extintores de incêndio (Figura 82), e disponibilização de água e banheiros (Figura 83) em boas condições, foram verificados no escritório.
