RELATÓRIO DE FISCALIZAÇÃO RF/DS/GSB/021/2019

Município: Guarapari

Assunto: Fiscalização do Sistema de Abastecimento
de Água (Bloco 3)

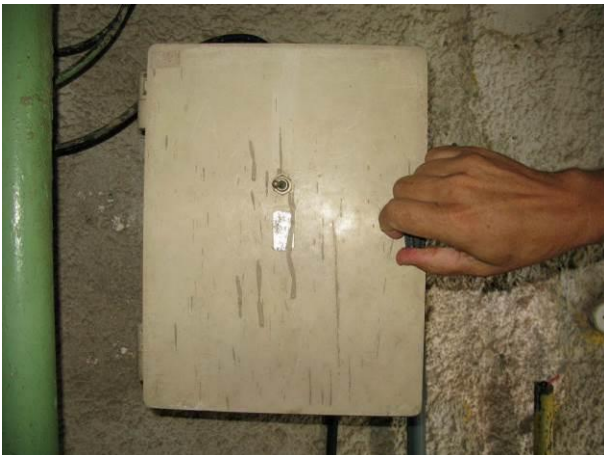
Figura 4 - Quadro elétrico do Booster Centro de Guarapari.

CONSTATAÇÃO C2: Faltam sinalizações de risco de choque elétrico nas seguintes unidades: Quadro elétrico do Booster Centro de Guarapari, Quadro elétrico do Booster Ipiranga, Booster Concha D’Ostra, Booster Itapebussú, Booster Muquiçaba, Booster Adalberto, Booster Água Tratada Conceição e Booster de Água Bruta Conceição.

Determinação D2: A Cesan deve prover as áreas de risco das instalações com sinalização de risco e/ou avisos de advertência de forma adequada à visualização de terceiros.

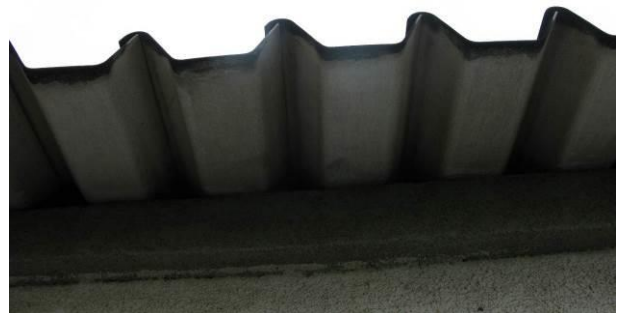
Figura 22 - Ausência de tela de vedação na lateral entre telhas e terças no Reservatório apoiado Centro.

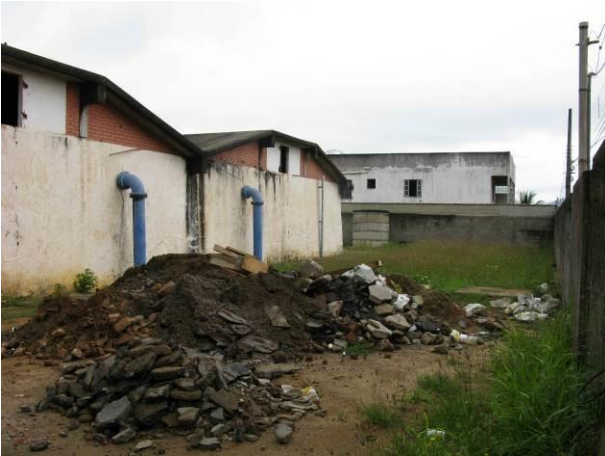
Figura 27 - Reservatório Semi-Enterrado Ipiranga.

CONSTATAÇÃO C8: Excesso de resíduos e / ou falta de limpeza nas seguintes áreas de unidades da CESAN: Reservatório Semi-Enterrado Ipiranga, Reservatório Apoiado Nova Guarapari, Booster Ipiranga, Booster de Água Bruta Conceição e Booster Rio Grande.

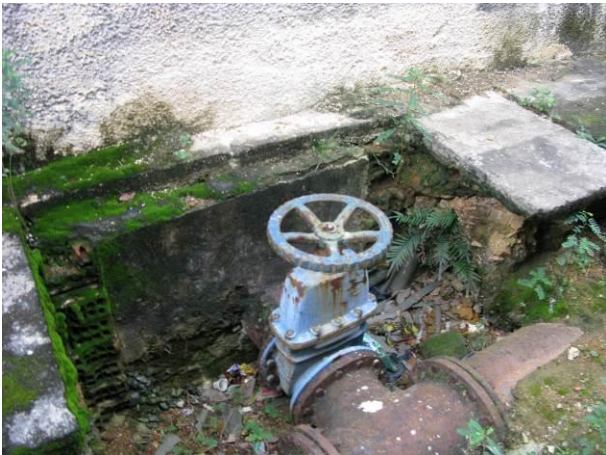
Figura 32 - Reservatório Semi-Enterrado Ipiranga.

CONSTATAÇÃO C9: Faltam tampas e / ou tampas mantidas abertas em caixas de inspeção: Reservatório Semi-Enterrado Ipiranga, EEAT Ipiranga, Reservatório Semi-enterrado Meaípe, Booster Nova Guarapari, Reservatório Apoiado Nova Guarapari e Reservatório Perocão.

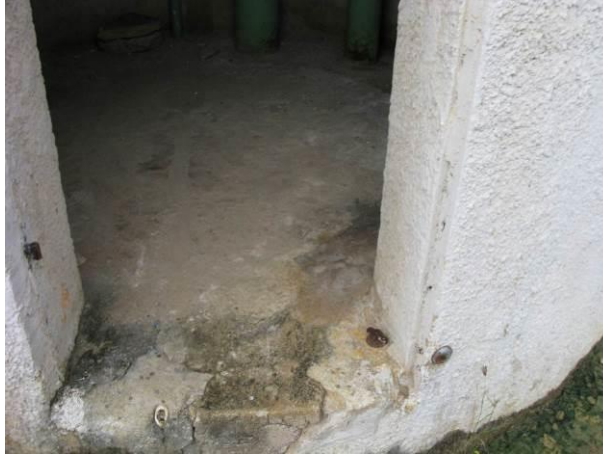
Figura 38 - Reservatório Elevado Ipiranga.

CONSTATAÇÃO C10: Falta portão de isolamento no Reservatório Elevado Ipiranga.

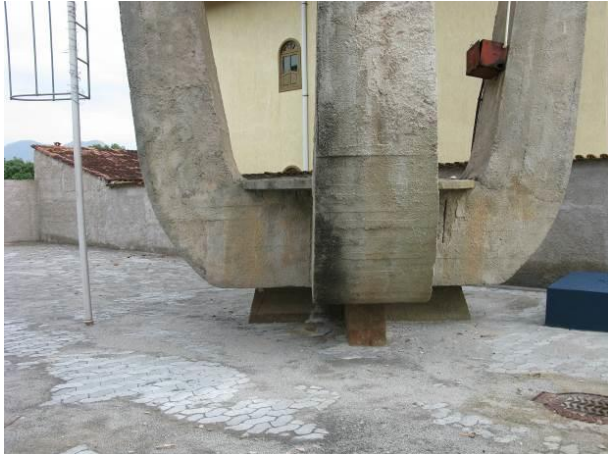
Figura 70 - Reservatório Adventista.

CONSTATAÇÃO C16: Ausência de escadas nos seguintes locais: Reservatório Adventista, Reservatório Semi-Enterrado Ipiranga, Reservatório Elevado Ipiranga, Reservatório Nova Guarapari.

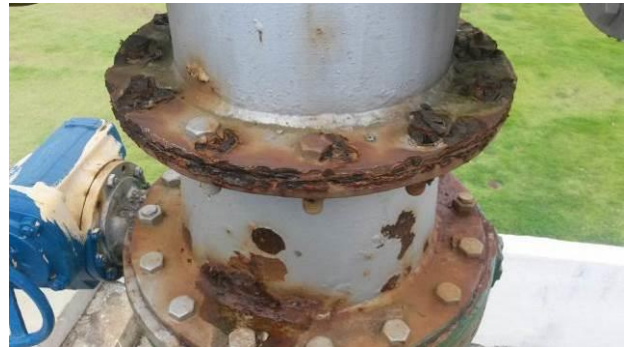
Figura 75 - ETA Guarapari.

CONSTATAÇÃO C17: Tubulações com sinais de corrosão nas seguintes unidades: Booster Centro de Guarapari, ETA Guarapari, Reservatório Apoiado Centro, Reservatório Semi-Enterrado Ipiranga e Elevado Muquiçaba.

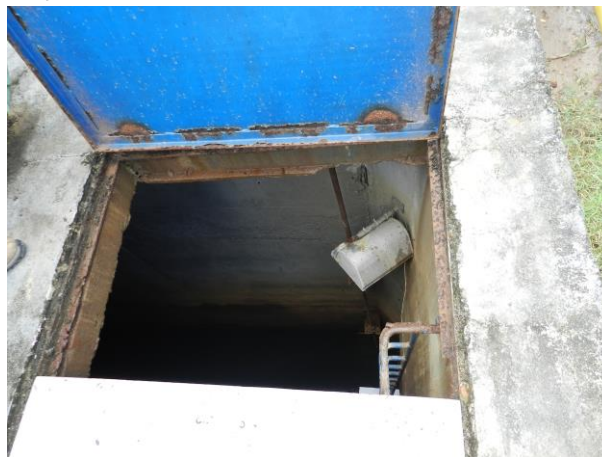
Figura 80 - Captação do Rio Benevente.

CONSTATAÇÃO C18: Tampas com corrosão nas seguintes unidades: Reservatório Semi-Enterrado Praia das Virtudes e Captação do Rio Benevente.

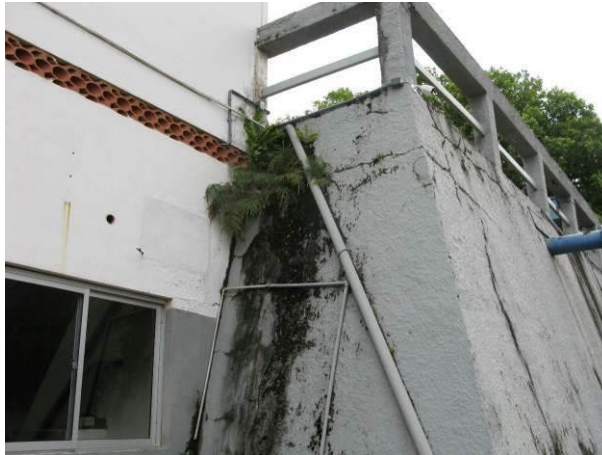
Figura 81 - Reservatório Semi-Enterrado Praia das Virtudes.

CONSTATAÇÃO C19: Vegetação na estrutura da seguinte unidade: Reservatório Semi-Enterrado Praia das Virtudes.

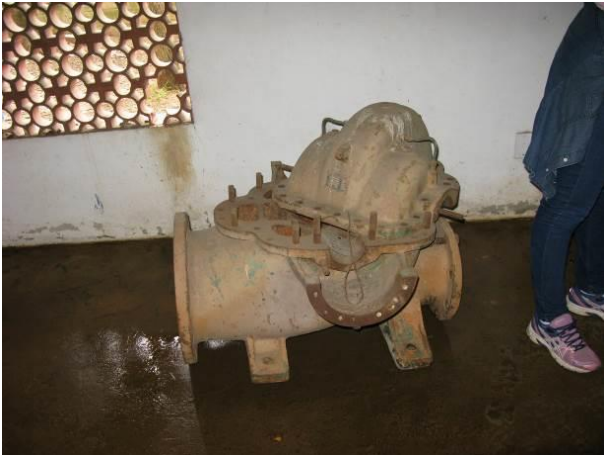
Figura 82 - Booster de Água Bruta Conceição.

CONSTATAÇÃO C20: Restos de obras / peças abandonados nas seguintes unidades:
Booster de Água Bruta Conceição e RAT Perocão.

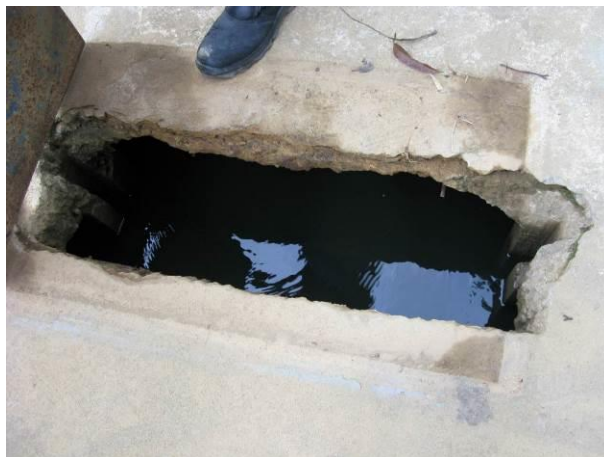
Figura 84 - Captação do Rio Jabuti.

CONSTATAÇÃO C21: Falta gradeamento na Captação do Rio Jabuti.

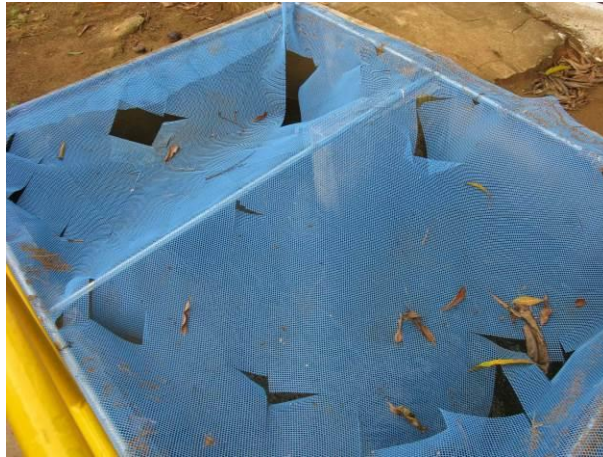
Figura 85 - Captação do Rio Jabuti .

CONSTATAÇÃO C22: As telas de proteção da Caixa Desarenadora da Captação do Rio Jabuti necessitam manutenção.
