## **RELATÓRIO DE FISCALIZAÇÃO**

RF/DT/GSI/SAN/004/2016

**ASSUNTO:** Fiscalização da prestação de serviços de abastecimento de água e atendimento comercial em Marechal Floriano.

**PRESTADOR DE SERVIÇOS:** Companhia Espírito Santense de Saneamento – CESAN.

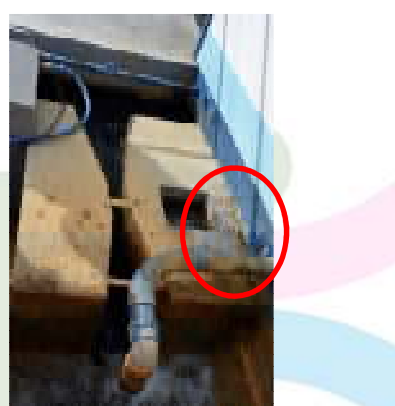
A ETA não faz uso de pré-tratamento, utiliza o sistema de tratamento convencional, a unidade de mistura rápida necessita de manutenção (Figura 8), observando-se desgaste na estrutura que comporta a calha parshall e presença de infiltrações na parede externa adjacente à caixa de chegada (Figura 10). A dosagem do coagulante utilizado na unidade

**Figura 8: Unidade de mistura rápida necessitando de manutenção.**

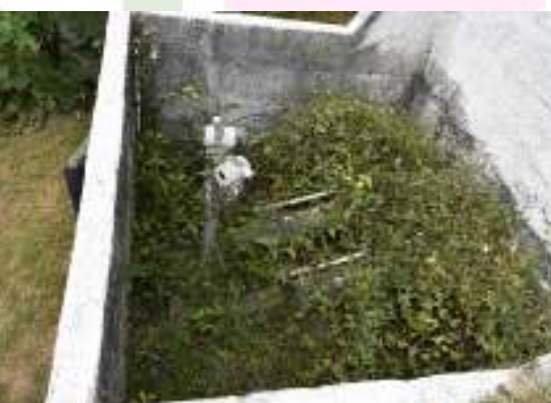
contenção. Ainda na área externa observamos local destinado aos pitots eletrônicos de medição de vazão de água tratada (Figura 38), a área do entorno apresenta excesso de vegetação, necessitando de manutenção. O pitot de medição da vazão de água bruta não estava em operação no momento da vistoria (Figura 40). Na área externa observamos ainda área destinada a armazenamento de tubo e peças de forma organizada (Figura 39).

Figura 38 - Pitot eletrônico de água tratada.

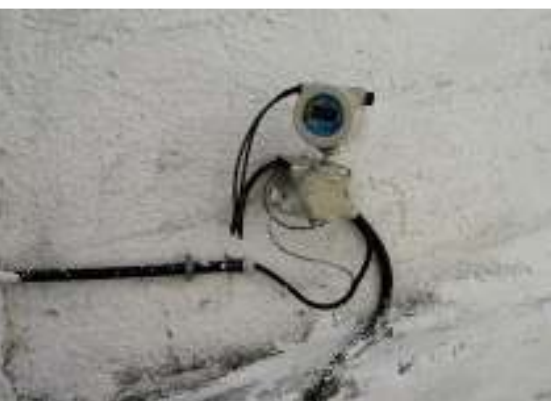
Figura 40 - Pitot de água bruta.

- C19.** O pitot eletrônico de água bruta não está funcionando.
- C20.** O conjunto motor-bomba da EEAT Vila Nova apresentava ferrugem e vazamento na tubulação anexa.

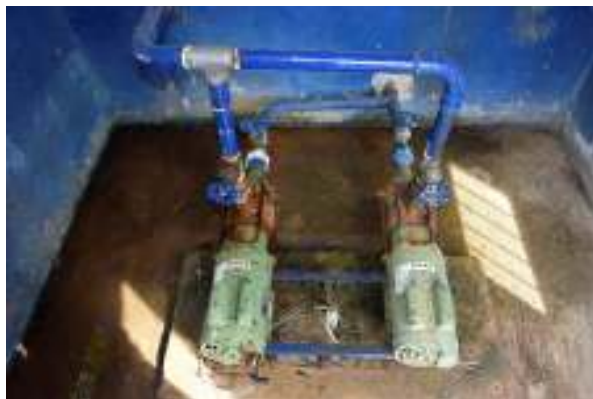
Na rede de distribuição foi vistoriada a EEAT Vila nova (Figura 44), na ocasião observamos facilidade para realização de trabalhos de manutenção, existência de bomba reserva e quadro de força. Entretanto, o conjunto motor-bomba apresentava ferrugem e vazamento na tubulação (Figura 45), o painel de controle não estava com sinalização de risco de choque elétrico (Figura 46) e não havia extintor de incêndio. Adicionalmente, relatamos que havia resíduos de obras no local (Figura 47).

Figura 45 - Conjunto motor-bomba da EEAT Vila Nova.

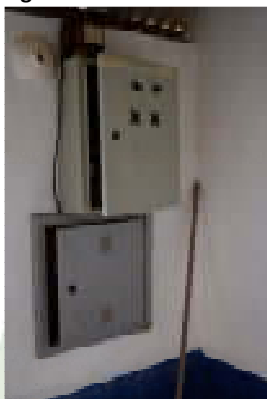
Figura 46 - Painel de controle da EEAT Vila Nova.

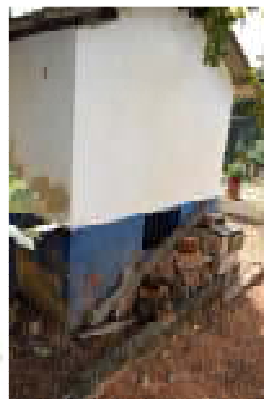
Figura 47 - Resíduos de obra no entorno da EEAT Vila Nova.

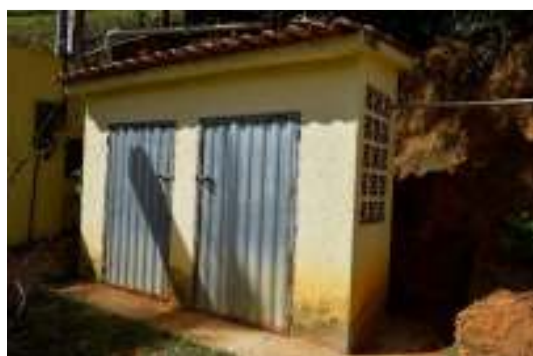
No Booster Ronald (Figura 48) foi observada facilidade para realização de trabalhos de manutenção, existência de bomba reserva (Figura 50 e Figura 51) e inversor de frequência (Figura 49). Entretanto o booster não está identificado, não possui sinalização de risco de choque elétrico e não possui extintor de incêndio. A área do entorno possui resíduos de poda de árvore (Figura 52).

Figura 48 - Booster Ronald.

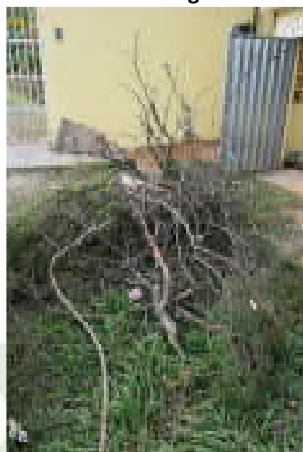
Figura 52 - Resíduos na área do entorno.

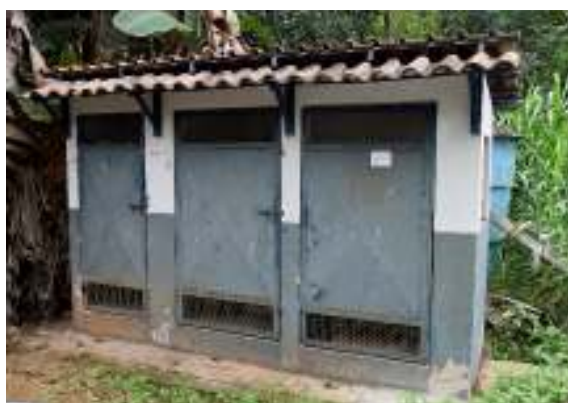
Figura 53 - Booster Darly Canal.

No Booster Darly Canal (Figura 53) foi observada facilidade para realização dos trabalhos de manutenção, existência de bomba reserva (Figura 54) e painel elétrico (Figura 55). Entretanto o booster não está identificado, estava sem cadeado (permitindo possíveis acessos de terceiros), não possui sinalização de risco de choque elétrico e não possui extintor de incêndio. A área do entorno não está isolada, com excesso de vegetação (Figura 56).

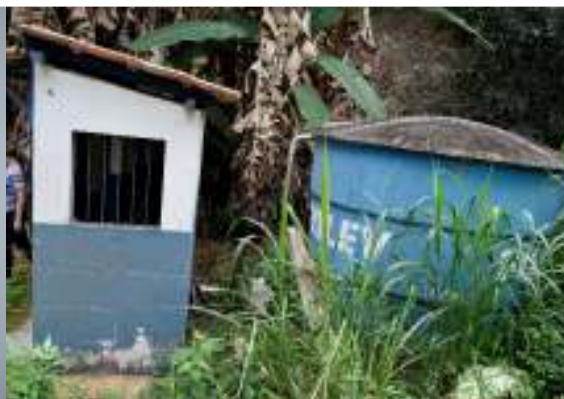
Figura 56 - Área do entorno do booster Darly Canal.

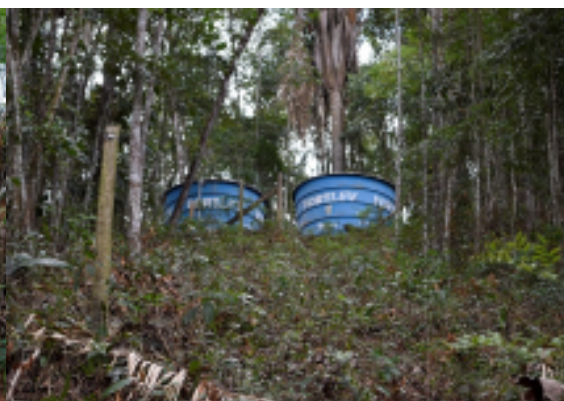
Figura 64 – Reservatórios de 15000 litros.

Existe ainda dois reservatórios de 15000 litros cada (Figura 64). O local é de difícil acesso e com excesso de vegetação (Figura 63) dificultando os trabalhos de manutenção, a área no entorno dos reservatórios está com excesso de vegetação (Figura 65) e resíduos (Figura 66), não há identificação e isolamento contra animais e pessoas não autorizadas (Figura 67).

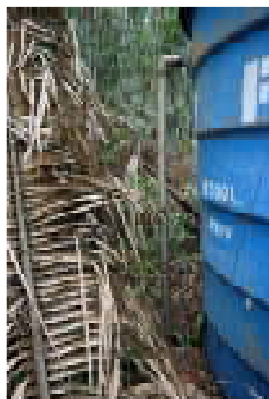
Figura 65 - Vegetação no entorno dos reservatórios de 15000 litros.

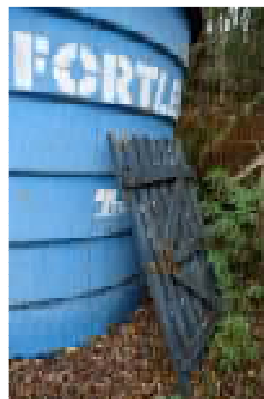
Figura 66 - Entulho no entorno dos reservatórios de 15000 litros.

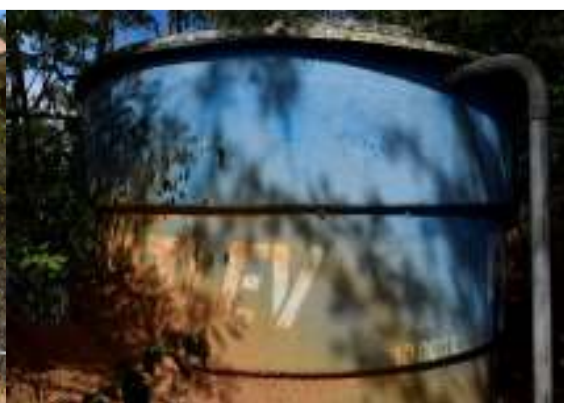
Figura 69 - Reservatório de 10000 litros.

Existe ainda um reservatório de 10000 litros (Figura 69), onde observamos que o percurso para acesso ao mesmo é íngreme (Figura 68), o entorno do reservatório está com excesso de vegetação, sem identificação e sem isolamento (Figura 70).

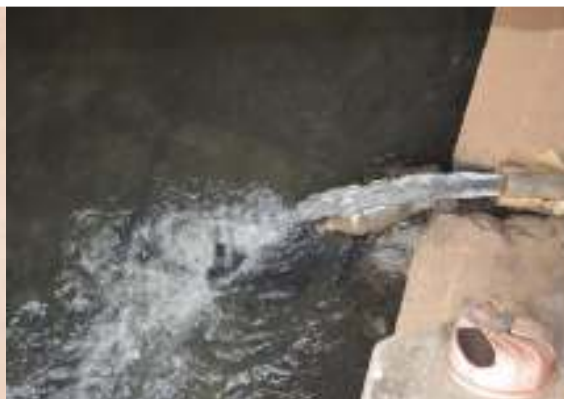
- Descarga 1 (localizada na Rua Helena Santa Clara): Possui tampa de proteção com identificação e opera em condições normais (Figura 73). Entretanto encontra-se com excesso de resíduos (Figura 72).

Figura 73: Descarga 1 em operação.

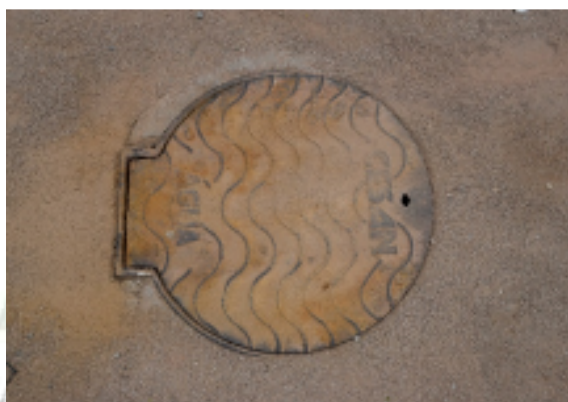
- Descarga 2 (Localizada na rua Vitor Travaglic): Está identificada (Figura 74) e operando em condições normais (Figura 76). Entretanto a caixa de proteção em que está instalada encontra-se assoreada (Figura 75).

Figura 74 - Descarga 2 identificada.

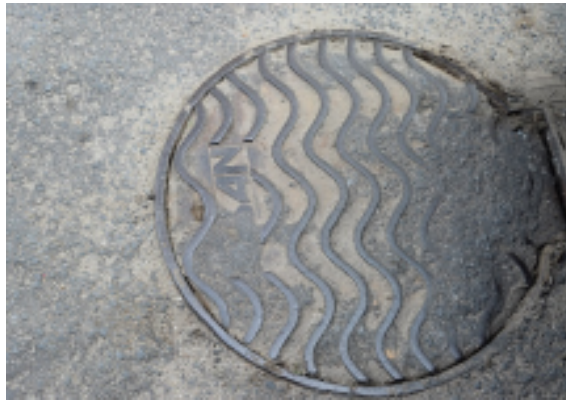
- Descarga 3 (Localizada na Rua Emilio G Hulle): Possui identificação (Figura 77) e opera em condições normais. Entretanto, a caixa de proteção em que está localizada encontra-se assoreada (Figura 78).

Figura 77 - Descarga 3 identificada.

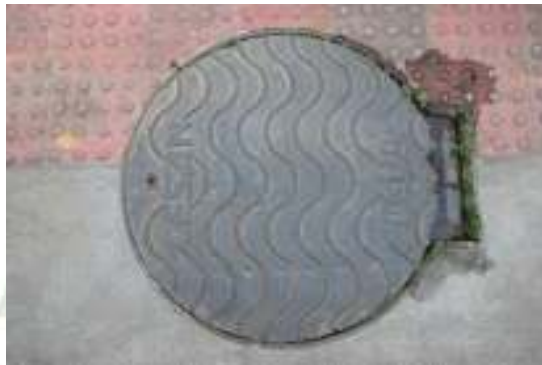
- Válvula redutora de pressão (Localizada na rua Thielles Veloso): Possui identificação (Figura 79) e a caixa de proteção em que está localizada necessita de limpeza (Figura 80).

Figura 79: Tampa de proteção com identificação no local em que está instalada a válvula redutora de pressão.

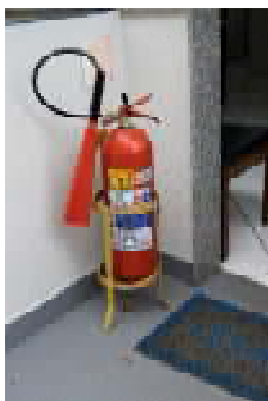
Por fim, observamos que os extintores de incêndio estavam em local de fácil acesso (Figura 96). Além disso, o escritório não possibilita acesso às pessoas com deficiência, pois está instalado no andar superior (acesso somente por escada (Figura 97)), desta

Figura 96 - Extintores disponíveis no escritório de atendimento de Marechal Floriano.

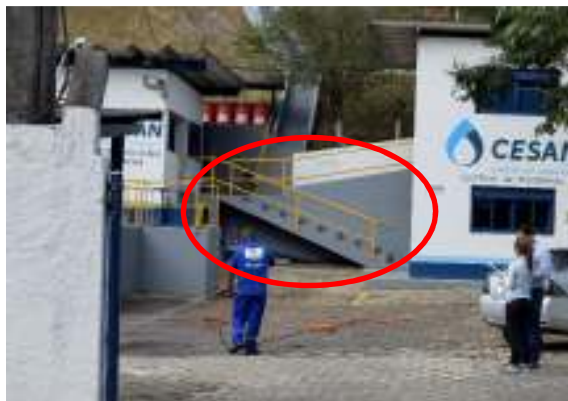
Figura 97 - Escada de acesso ao Escritório de Atendimento.

forma recomendo que concessionária implemente medidas apropriadas para assegurar o acesso, em igualdade de oportunidades com as demais pessoas.
