AGÊNCIA DE REGULAÇÃO DE SERVIÇOS PÚBLICOS DO ESPÍRITO SANTO – ARSP
DIRETORIA DE SANEAMENTO BÁSICO E INFRAESTRUTURA VIÁRIA - DS
GERÊNCIA DE SANEAMENTO BÁSICO – GSB

RELATÓRIO DE FISCALIZAÇÃO

RF/DS/GSB/002/2017

ASSUNTO: Fiscalização da prestação de serviços de abastecimento de água do Sistema Jucu – Área de Influência da ETA Caçaroca.

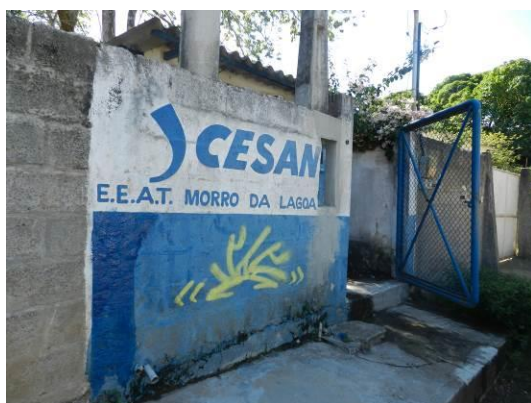
Figura 3 - EEAT Morro da Lagoa com identificação.

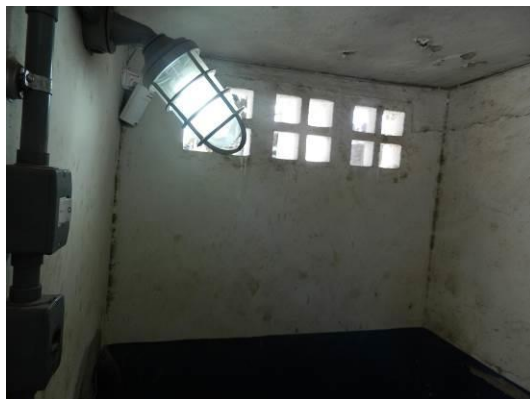
Figura 9 - Iluminação e ventilação razoáveis.

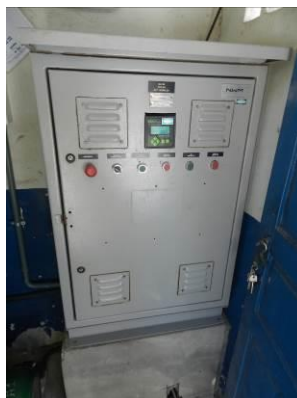
- **EEAT Normília:** Localizada às coordenadas 358945.99 E 7738557.83 N. A EEAT está com a identificação precária (Figura 8), está protegida, sem vazamentos visíveis, há facilidade para os trabalhos de manutenção, a iluminação e a ventilação da estação elevatória são razoáveis (Figura 9). O piso possui saliência, podendo ocasionar acidentes (Figura 10). As condições de manutenção do painel de comando/quadro de força são adequadas (Figura 12), porém, não há sinalização de risco de choque elétrico (Figura 11). Além disso, existe bomba reserva instalada (Figura 13).

Figura 11 - Pannel de comando/quadro de força sem sinalização de risco.

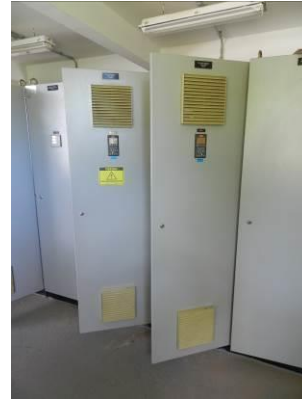
Figura 15 - Painel de comando/quadro de força com sinalização de risco.

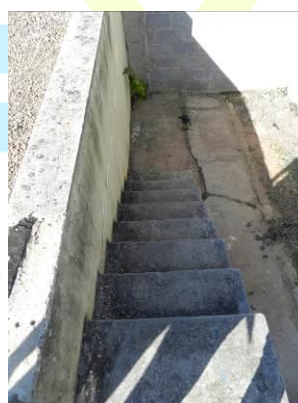
Figura 20 - Ausência de corrimão na escada.

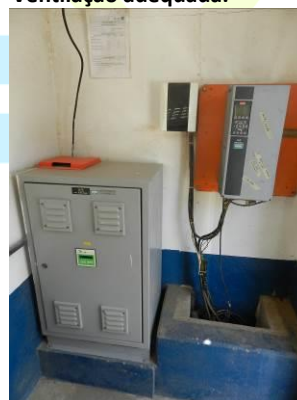
- **EEAT Alzira Ramos:** Localizada às coordenadas 356857 E 7745810 N. A EEAT está identificada (Figura 28), está protegida, sem vazamentos visíveis, há facilidade para os trabalhos de manutenção, a ventilação da estação elevatória é adequada (Figura 29), porém, foi constatada a presença de lâmpada queimada, comprometendo a iluminação (Figura 30). As condições de manutenção do painel de controle/quadro de força são adequadas, mas não há sinalização de risco de choque elétrico (Figura 31). Além disso, não existe bomba reserva instalada (Figura 32).

Figura 31 - Painel de comando/quadro de força sem sinalização de risco.

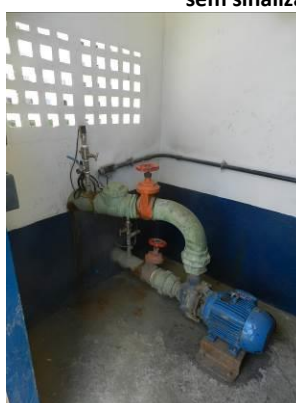
Figura 32- Ausência de bomba reserva.

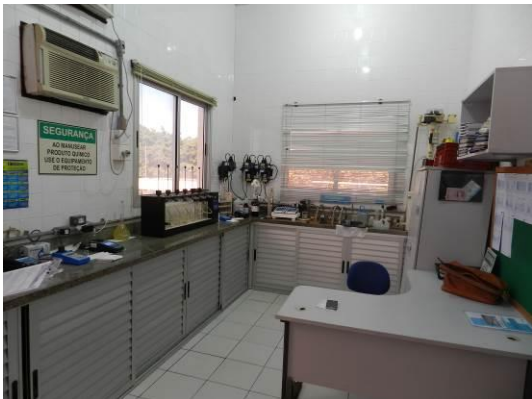
No momento da fiscalização o laboratório de análise da água apresentava condições satisfatórias de limpeza e organização (Figura 59), o laboratório é informatizado (Figura 60) e os equipamentos necessários aos ensaios físico-químicos encontravam-se conservados e calibrados (Figura 64, Figura 65 e Figura 66) . A dosagem do coagulante (sulfato de alumínio) utilizado para floculação é obtida através de testes com a água bruta no Jar Test (Figura 61). Além do sulfato de alumínio também é adicionado um polieletrólito (PAC) para ajudar no processo de coagulação. Além disso, o laboratório é equipado com dois leitores de Turbidez automáticos on line, que realizam a leitura deste parâmetro na água bruta e após o tanque de contato (Figura 63).

Figura 59 - Laboratório da ETA Caçaroca.

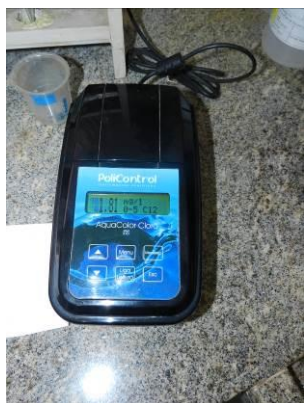
Figura 64 - Equipamento para análise de flúor.

Figura 65 - Equipamento para análise de cloro.

Figura 66 - Equipamento para análise de turbidez.

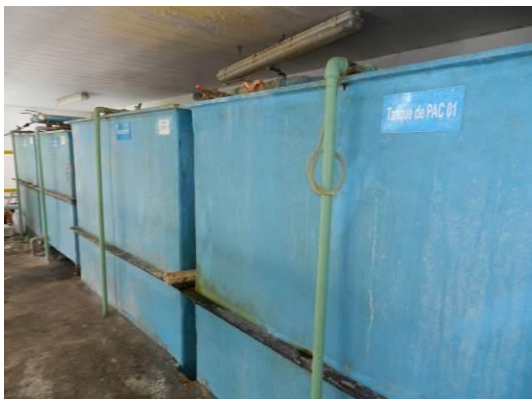
Na casa de química observamos que as condições de limpeza são aceitáveis, com temperatura, ventilação e espaço livre para circulação, o local possui condições apropriadas para armazenamento do produto, os tanques de dosagem de produtos químicos estão em condições aceitáveis (Figura 69), entretanto, a tubulação de chegada aos mesmos necessita de manutenção (Figura 70). Observamos que uma das bombas dosadoras do tanque de cal estava inoperante (Figura 71) e ausência de bomba dosadora de polieletrólito (Figura 73), já os dosadores gravitacionais de sulfato de alumínio e polieletrólito apresentavam condições aceitáveis (Figura 72 e Figura 73).

Figura 69 - Tanques de Sulfato e Pac.

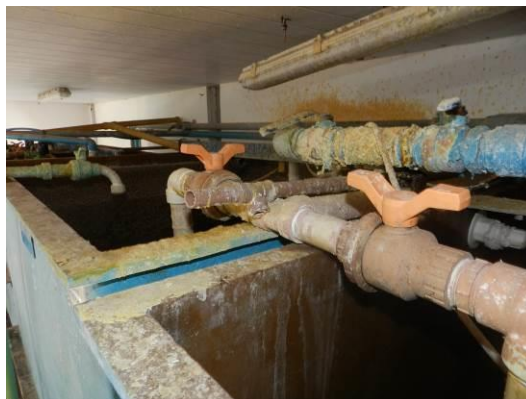
Figura 70 - Tubulação dos tanques de produtos químicos.

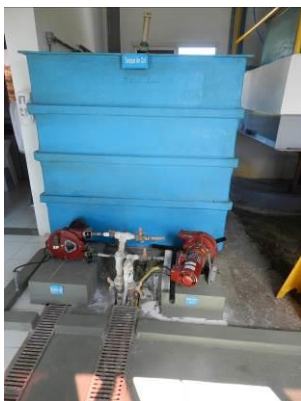
Figura 71 - Tanque de Cal e bomba dosadora inoperante.

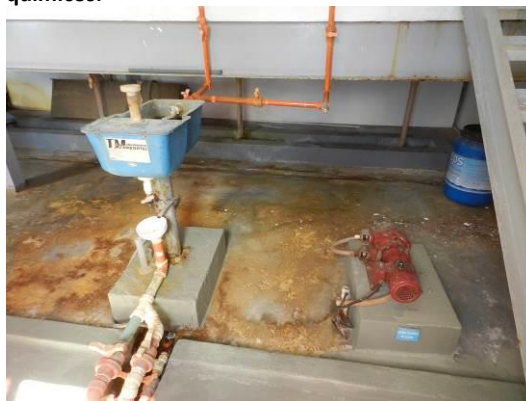
Figura 72 - Dosador e bomba dosadora de sulfato de alumínio.

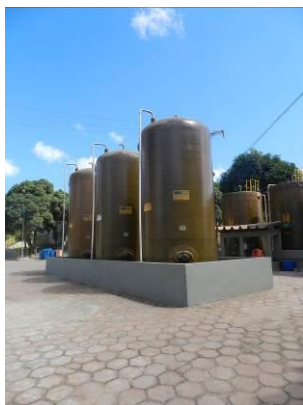
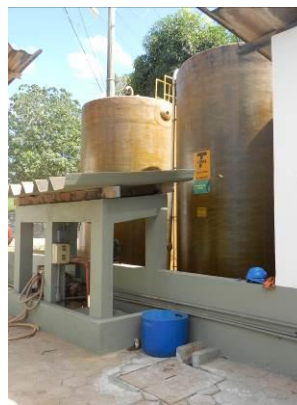
Observamos na área anexa à ETA, em boas condições de conservação e manutenção: área destinada ao armazenamento de sulfato de alumínio (Figura 74), polieletrólito (Figura 75) e ácido fluossilícico (Figura 76) ambos com sistema de contenção. Este deverá possuir suas estruturas impermeabilizadas e estanques, de forma a garantir que não haja contaminação ao meio ambiente em caso de vazamentos. Ainda na área anexa identificamos área destinada ao armazenamento de cilindros de cloro gás (Figura 77) com sinalização de risco (Figura 78). Por fim, identificamos em área anexa,

Figura 74 - Local de estoque de sulfato de alumínio.

Figura 75 - Depósito de polieletrólito.

Figura 76 - Depósito de ácido fluossilícico.

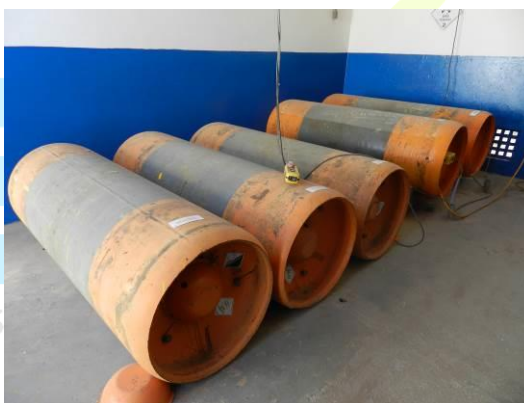
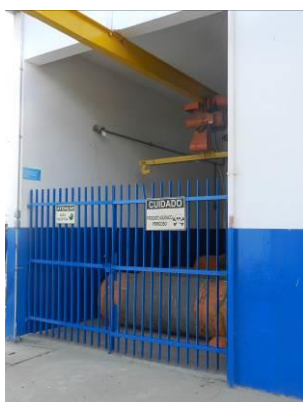
Figura 77 - Armazenamento de cilindros de cloro gás.

Figura 78 - Sala de depósito de cloro gás com sinalização de risco.

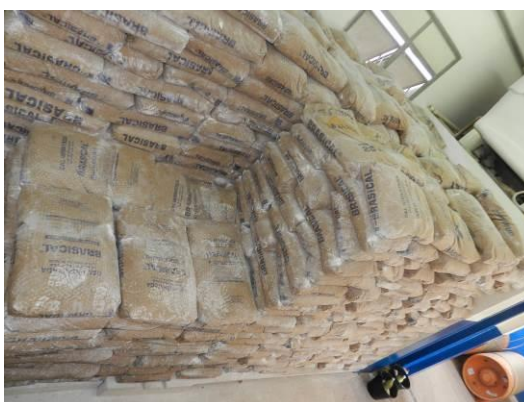
local destinado ao armazenamento de cal (Figura 79), em condições satisfatórias de conservação e manutenção, além de sala destinada aos compressores de ar (Figura 81) com a devida sinalização (Figura 80). Resta a menção à existência de tampa de inspeção/proteção danificada (Figura 82), podendo ocasionar acidentes, localizada próximo ao tanque sedimentador da água de lavagem dos filtros.

Figura 79 - Depósito de Cal.

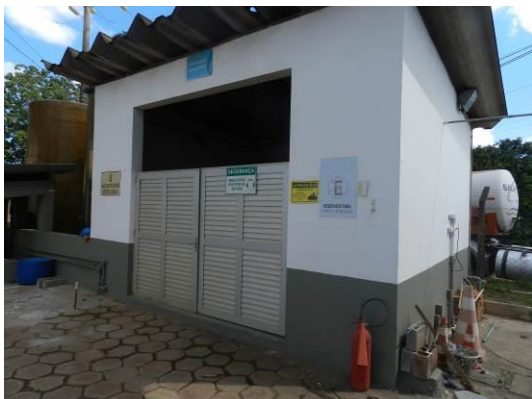
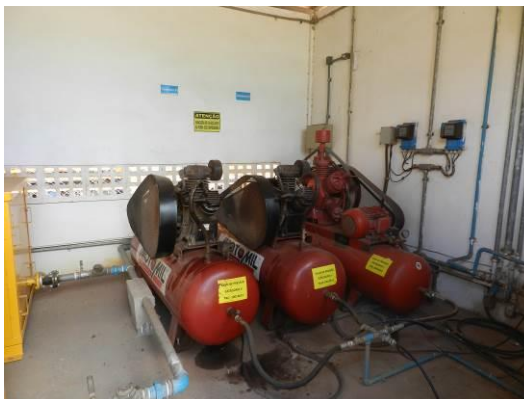
Figura 80 - Sala destinada aos compressores de ar.

Figura 81 - Compressores de ar.
