AGÊNCIA DE REGULAÇÃO DE SERVIÇOS PÚBLICOS DO ESPÍRITO SANTO – ARSP
DIRETORIA DE SANEAMENTO BÁSICO E INFRAESTRUTURA VIÁRIA - DS
GERÊNCIA DE SANEAMENTO BÁSICO – GSB

RELATÓRIO DE FISCALIZAÇÃO

RF/DS/GSB/001/2017

ASSUNTO: Fiscalização da prestação de serviços de abastecimento de água do Sistema Jucu – Área de Influência da ETA Cobi.

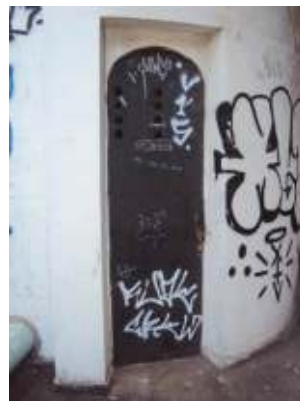
- **RAT Ilha do Boi (Elevado):** Localizado às coordenadas 366173 E 7753605 N (Figura 3), com capacidade de armazenamento de 110 metros cúbicos, não possui identificação (Figura 4). Observamos que o reservatório está isolado (cadeado), as condições de limpeza do entorno são satisfatórias, as condições de conservação do reservatório são razoáveis (sem rachaduras, corrosão ou vazamentos visíveis) e a escada de acesso está em adequadas condições de uso (Figura 5). Entretanto, constatamos ausência de tampa de inspeção interna no reservatório (Figura 6). Desta forma, considerando que a área é compartilhada com a capitânia dos portos (manutenção do farol) e com a Operadora Vivo (manutenção da antena), permitindo acesso de terceiros ao local, recomendo avaliar a possibilidade de instalação de tampa de inspeção no local. Foi informado na vistoria que existe sistema de controle de nível (telemetria). Todavia, não há macromedidor na entrada e/ou saída do reservatório conforme estabelecido no item 5.7.1 da NBR 12217/1994 (Projeto de reservatório de distribuição de água para abastecimento público). Há pára-raios e instrumento de sinalização noturna. Por fim, informamos que o referido reservatório atende ao bairro Ilha do Boi.

Figura 4 - Ausência de identificação.

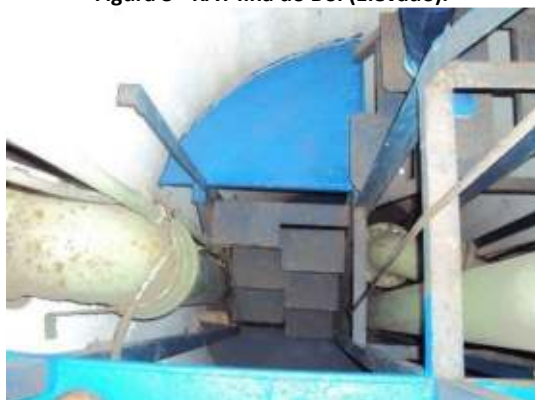
Figura 5 - Escada de acesso.

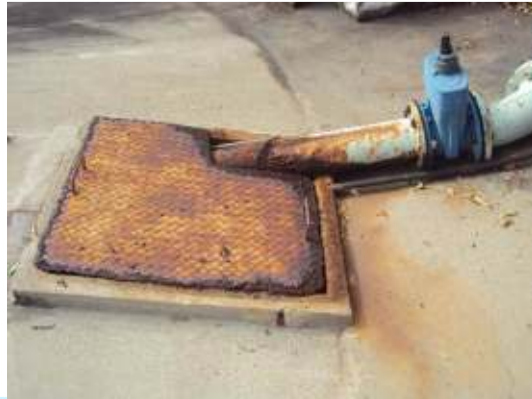
Figura 10 - Tampa de inspeção enferrujada.

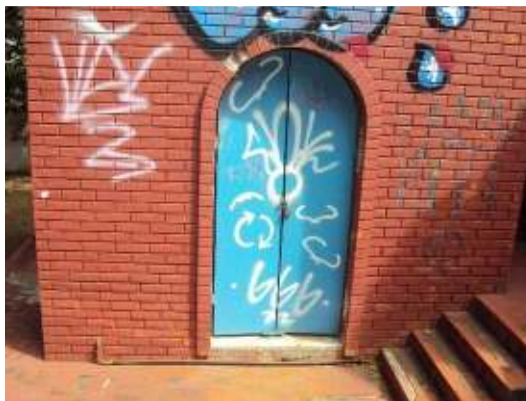
- **EEAT Castelinho:** Localizada às coordenadas 365996 E 7753625 N. A EEAT não está identificada (Figura 12 e Figura 13), está protegida, sem vazamentos visíveis, há facilidade para os trabalhos de manutenção, a iluminação e a ventilação da estação elevatória são aceitáveis (Figura 14). Entretanto, o piso apresenta saliências que podem causar acidentes (Figura 15). As condições de manutenção do quadro de força/comando são adequadas (Figura 16 e Figura 17), existe bomba reserva

Figura 13 - Ausência de Identificação.

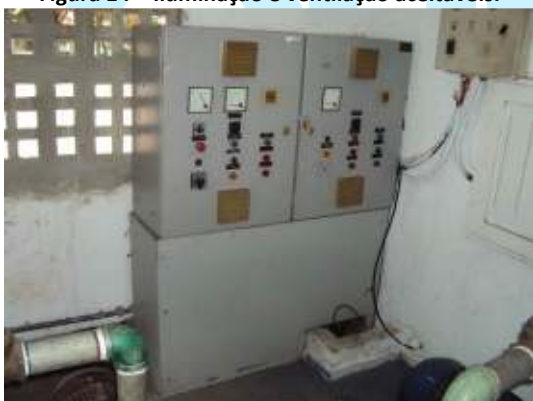
instalada (Figura 18) e sinalização de risco de choque elétrico parcial nos painéis de comando/força (Figura 16 e Figura 17).

Figura 16 - Painel de comando/quadro de força sem sinalização de risco.

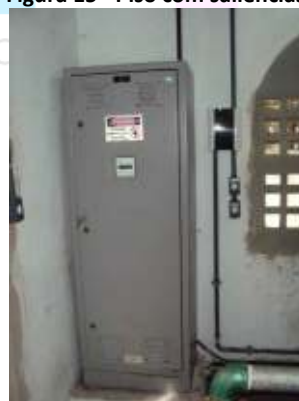
Figura 17 - Quadro de força com sinalização de risco.

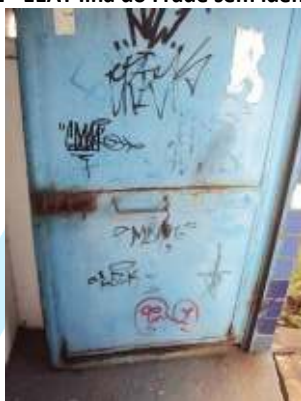
- **EEAT Ilha do Frade:** Localizada às coordenadas 365230 E 7754460 N. A EEAT não está identificada (Figura 21), está protegida, sem vazamentos visíveis, há facilidade para os trabalhos de manutenção, a iluminação e a ventilação da estação elevatória são adequadas (Figura 22). Entretanto, a porta necessita de manutenção tendo em vista o avançado estado de corrosão na base da mesma (Figura 23), as

Figura 23 - Porta necessitando de manutenção.

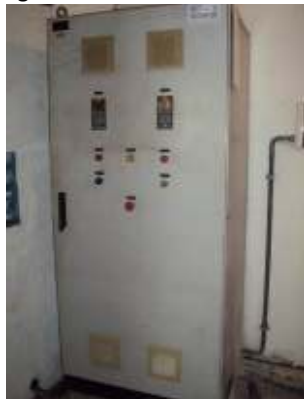
- **EEAT Jesus Menino:** Localizada às coordenadas 364635 E 7753858 N. A EEAT está identificada (Figura 30), protegida, sem vazamentos visíveis, há facilidade para os trabalhos de manutenção, a iluminação e a ventilação da estação elevatória são adequadas (Figura 31). As condições de manutenção do painel de comando/quadro de força são adequadas (Figura 32 e Figura 33), entretanto, a sinalização de risco de choque elétrico é parcial. Além disso, não há bomba reserva instalada (Figura 34).

Figura 32 - Painel de comando/quadro de força sem sinalização de risco.

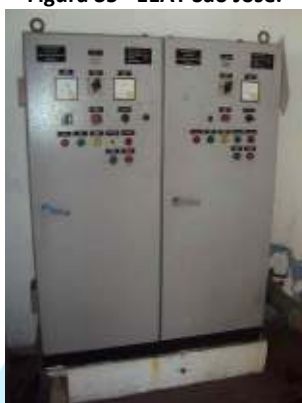
- **EEAT São José:** Localizada às coordenadas 364396 E 7753225 N. A EEAT está identificada (Figura 35), protegida, sem vazamentos visíveis, há facilidade para os trabalhos de manutenção, a iluminação e a ventilação da estação elevatória são adequadas (Figura 36). As condições de manutenção do painel de comando/quadro de força são adequadas (Figura 37), entretanto, não há sinalização de risco de choque elétrico. Além disso, existe bomba reserva instalada

Figura 37 - Painel de comando/quadro de força sem sinalização de risco.

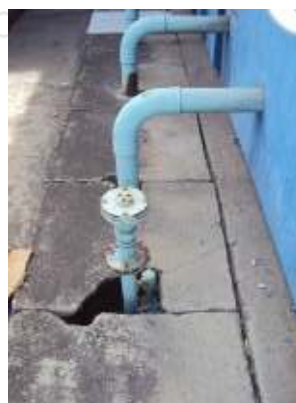
(Figura 38). Adicionalmente, observamos tubulação com avançado estágio de corrosão (Figura 39) e tampas de inspeção danificadas (Figura 40).

Figura 40 - Tampa de inspeção danificada.

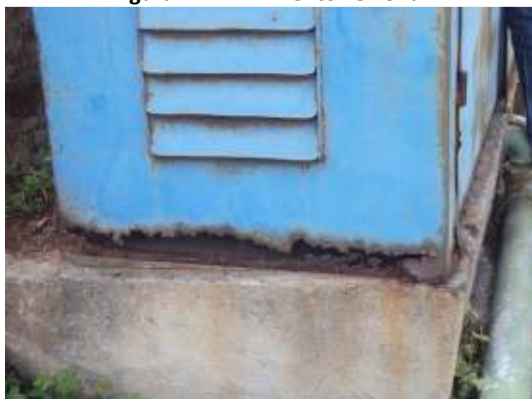
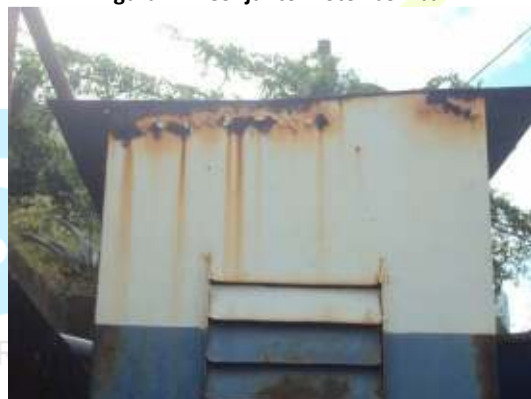
estrutura física/casa de bombas que comporta o conjunto motor-bomba não é satisfatória (Figura 43 e Figura 44) e não há sinalização de risco de choque elétrico. Além disso, existe bomba reserva instalada (Figura 42). Adicionalmente, observamos que as tubulações apresentam avançado estágio de corrosão (Figura 45 e Figura 46).

Figura 43 - Estrutura física que comporta o conjunto motor-bomba danificada.

Figura 44 - Estrutura física que comporta o conjunto motor-bomba danificada.

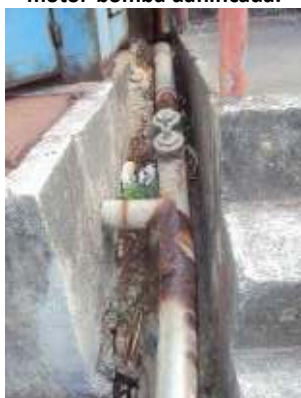
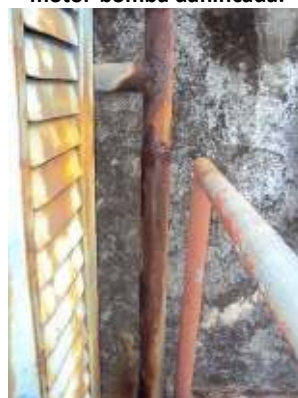
Figura 45 - Tubulação com corrosão.

Figura 46 - Tubulação com corrosão.

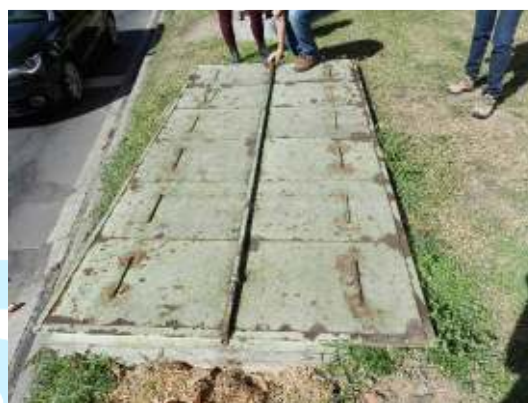
- **EEAT Praia do Canto:** Localizada às coordenadas 365144 E 7755046 N. A EEAT não está identificada (Figura 47), está protegida, sem vazamentos visíveis, as condições para realização dos trabalhos de manutenção são razoáveis, a iluminação da estação elevatória é adequada (Poste na Rua), entretanto, não há condição de ventilação satisfatória (Figura 48). As condições de manutenção do painel de comando/quadro de força são adequadas, há sinalização de risco de choque elétrico. Todavia, não há bomba reserva instalada (Figura 49).

Figura 48 - Ausência de Ventilação.

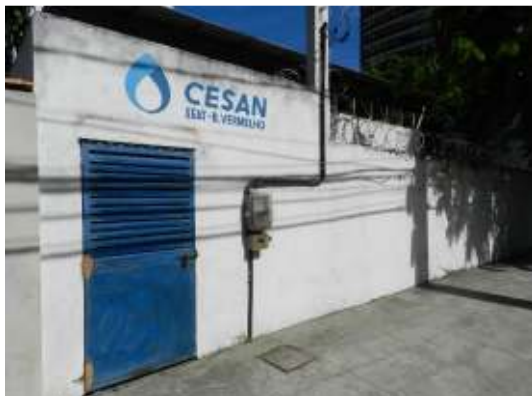
- **EEAT Barro Vermelho:** Localizada às coordenadas 364465 E 7755573 N. A EEAT está identificada (Figura 50), protegida, sem vazamentos visíveis, há facilidade para os trabalhos de manutenção, a iluminação e a ventilação da estação elevatória são adequadas (Figura 51 e Figura 52). As condições de manutenção do painel de

Figura 50 - EEAT Barro Vermelho com identificação.

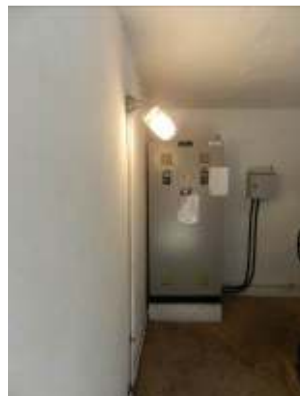
comando/quadro de força são adequadas, entretanto, não há sinalização de risco de choque elétrico (Figura 51). Além disso, a estação elevatória conta com bomba reserva instalada (Figura 53).

Figura 51 – Iluminação satisfatória e painel de comando/quadro de força sem sinalização de risco.

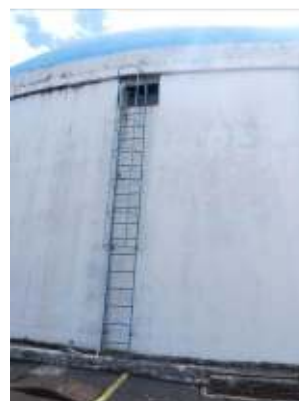
Figura 55 - Escada de acesso.

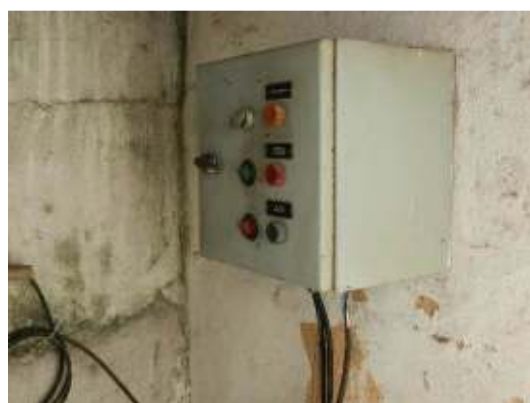
- **EEAT Santa Lúcia:** Localizada às coordenadas 364068 E 7754546 N. A EEAT não está identificada (Figura 56), está protegida, porém apresenta processo de corrosão no portão de acesso à EEAT (Figura 59), necessitando de manutenção. Sem vazamentos visíveis, as condições para realização dos trabalhos de manutenção são razoáveis, a iluminação e a ventilação da estação elevatória são razoáveis (iluminação natural). As condições de manutenção do painel de comando/quadro de força são razoáveis, entretanto, não há sinalização de risco de choque elétrico (Figura 57). Além disso, a estação não conta com bomba reserva instalada (Figura 58).

Figura 57 - Painel de comando/quadro de força sem sinalização de risco.

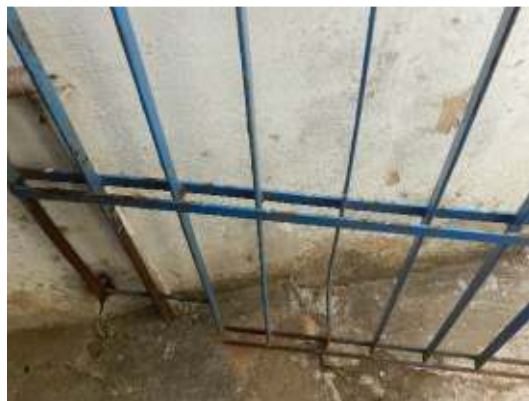
Figura 58 – Ausência de bomba reserva instalada. Figura 59 - Portão de acesso a EEAT danificado.

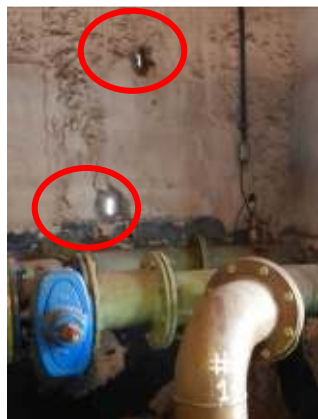
- **EEAT Gurigica:** Localizada às coordenadas 363678 E 7754258 N. A EEAT apresenta identificação precária (Figura 60), encontra-se protegida, entretanto, não está em bom estado de conservação (Figura 61), com rachadura e buracos na estrutura física (Figura 62 e Figura 63). As condições para realização dos trabalhos de manutenção são razoáveis, a iluminação e a ventilação da estação elevatória são razoáveis (Figura 64 e Figura 65). As condições de manutenção do painel de comando/quadro de força são adequadas, entretanto, a sinalização de risco de choque elétrico é parcial (Figura 66). A estação conta com bomba reserva instalada (Figura 67). Além disso, a EEAT está causando transtorno devido ao alto som produzido pelas bombas.

Figura 62 - Aberturas na estrutura física da EEAT de Gurigica.

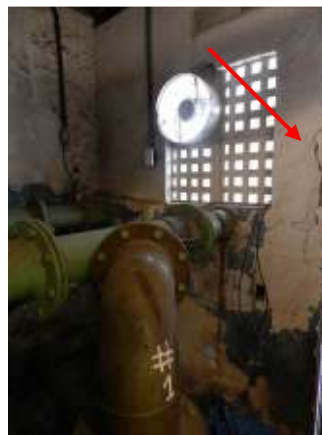
Figura 63 - Rachadura na estrutura física da EEAT de Gurigica.

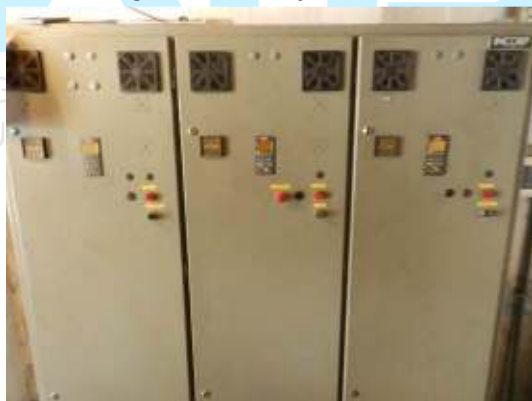
Figura 66 - Painéis de comando sem sinalização de risco.

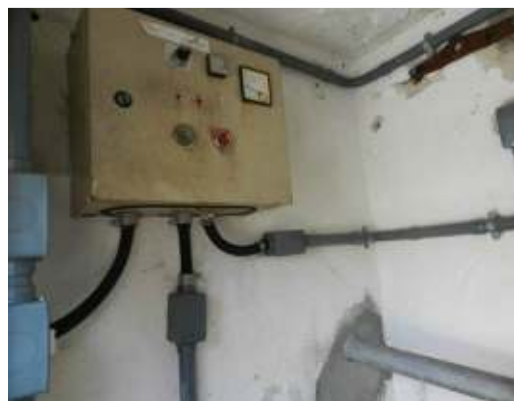
condições de manutenção do painel de comando/quadro de força são razoáveis, porém, não há sinalização de risco de choque elétrico (Figura 69) e não há bomba reserva instalada (Figura 70). Além disso, foi possível observar a ausência de capa de proteção no eixo de acoplamento do motor elétrico com a bomba hidráulica.

Figura 69 – Painel de comando/Quadro de força sem sinalização de risco.

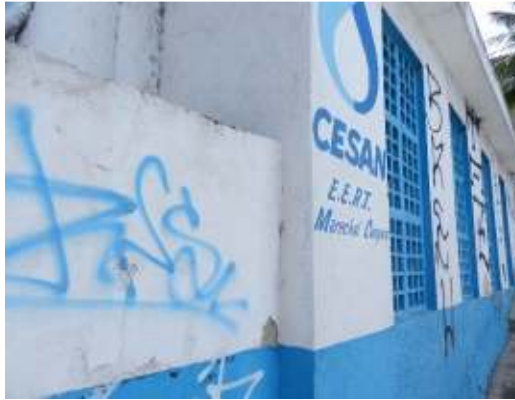
Figura 71 - EEAT Marechal Campos identificada.

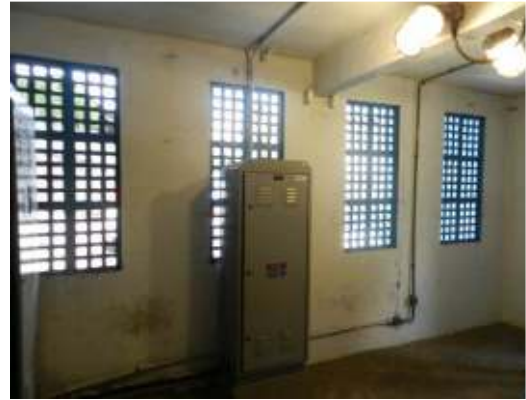
Figura 72 - Iluminação e ventilação adequadas.

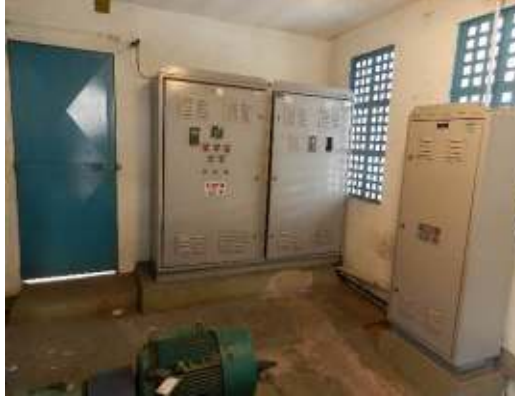
Figura 73 - Painel de comando/quadro de força com sinalização de risco.

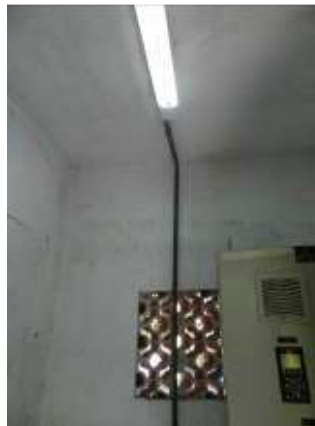
Figura 76 - Iluminação e ventilação razoável.

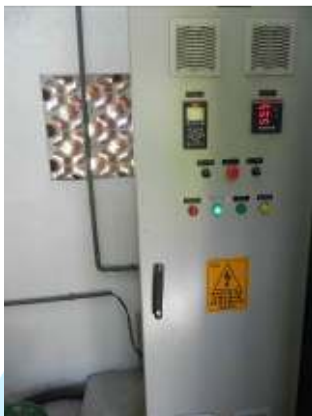
Figura 77 - Painel de comando/quadro de força com identificação de risco.

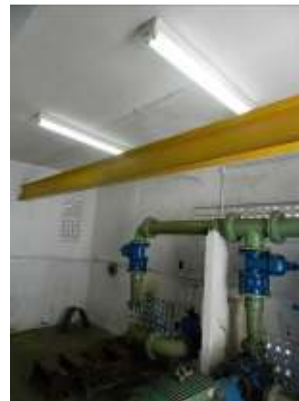
Figura 80 - Iluminação e ventilação adequadas.

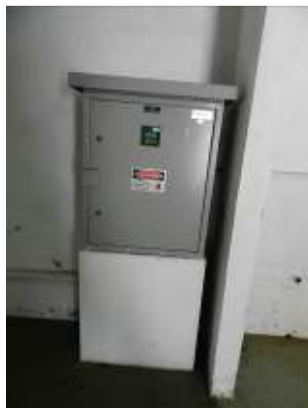
Figura 81 - Quadro de força com sinalização de risco.

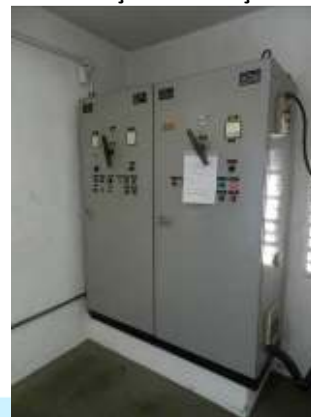
Figura 82 - Paine de comando/quadro de força sem sinalização de risco.

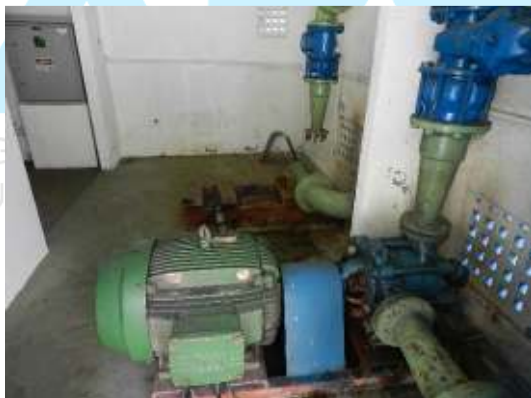
Figura 83 – Ausência de bomba reserva.

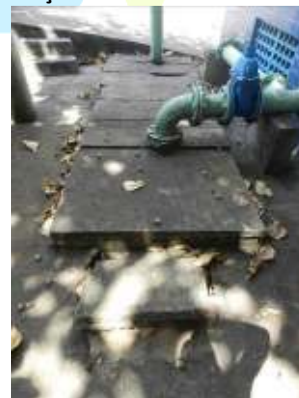
- **EEAT Bairro da Penha:** Localizada às coordenadas 363120 E 7755197 N. A EEAT não está identificada (Figura 79), está protegida, sem vazamentos visíveis, há facilidade para os trabalhos de manutenção, a iluminação e ventilação da estação elevatória são adequadas (Figura 80). As condições de manutenção do painel de comando/quadro de força são adequadas, porém, a sinalização de risco de choque elétrico é parcial (Figura 81 e Figura 82). Além disso, não há bomba reserva instalada (Figura 83) e observaram-se tampas de inspeção na área anexa à elevatória danificadas (Figura 84).

Figura 84 – Tampas de inspeção demandando manutenção.

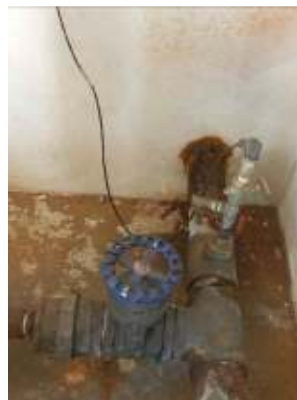
- **EEAT Conquista:** Localizada às coordenadas 361947 E 7757748 N. A EEAT está identificada (Figura 85), está protegida, sem vazamentos visíveis. Apresenta estágio avançado de corrosão na tubulação (Figura 86). Há facilidade para os trabalhos de manutenção, a iluminação e ventilação da estação elevatória são

Figura 86 - Tubulação com corrosão.

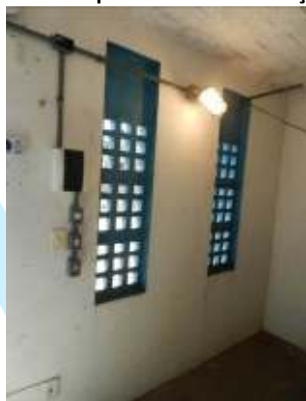
Figura 87 - Iluminação e ventilação adequada.

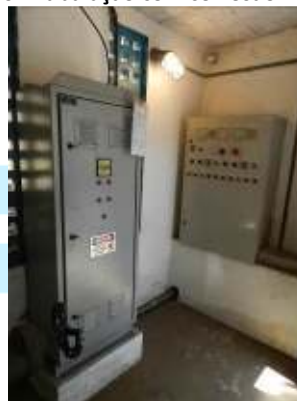
adequadas (Figura 87). As condições de manutenção do painel de comando/quadro de força são adequadas, porém, há apenas sinalização parcial de risco de choque elétrico (Figura 88). Além disso, há bomba reserva instalada (Figura 89).

Figura 88 - Sinalização de risco de choque elétrico parcial.

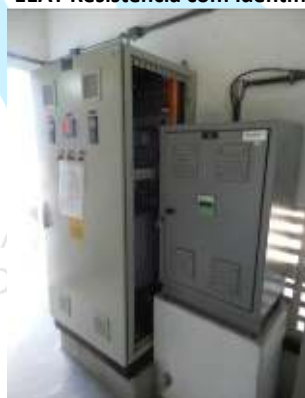
- EEAT Resistência:** Localizada às coordenadas 362481 E 7757149 N. A EEAT está identificada (Figura 90), está protegida, sem vazamentos visíveis. Há facilidade para os trabalhos de manutenção, a iluminação e ventilação da estação elevatória são adequadas (Figura 91 e Figura 93). As condições de manutenção do painel de comando/quadro de força são adequadas, porém, há apenas sinalização parcial de risco de choque elétrico (Figura 92). Além disso, há bomba reserva instalada (Figura 93).

Figura 92 - Sinalização de risco parcial.

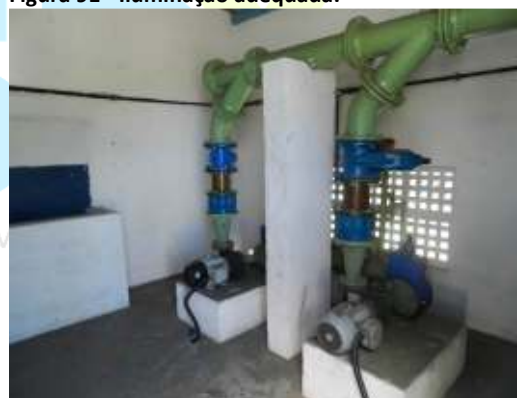
Figura 93 - Conjunto motor bomba e entradas para ventilação.

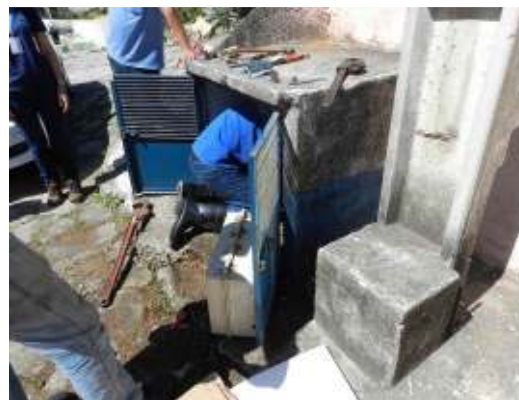
- EEAT Joana D'Arc:** Localizada às coordenadas 362634 E 7756189 N. A EEAT não está identificada (Figura 94), está protegida, sem vazamentos visíveis. Não apresenta facilidade para os trabalhos de manutenção devido ao pouco espaço (Figura 95). A EEAT conta com iluminação e ventilação natural (Figura 96). As condições de manutenção do painel de comando/quadro de força não são razoáveis e não há sinalização de risco de choque elétrico (Figura 97) e o mesmo fica apoiado no chão, conforme informado pelos operadores no

Figura 95 - Pouco espaço para serviços de manutenção.

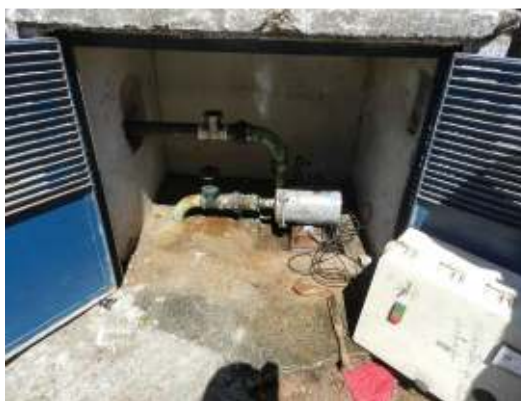
momento da fiscalização. Além disso, não há bomba reserva instalada (Figura 96). No momento da fiscalização, a elevatória encontrava-se em manutenção.

Figura 96 - Ausência de bomba reserva e condições de iluminação/ventilação naturais.

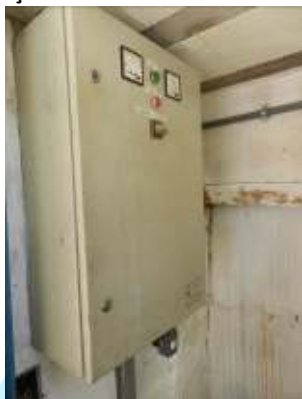
- **EEAT São Cristóvão:** Localizada às coordenadas 362468 E 7755719 N. A EEAT está identificada (Figura 98), está protegida, sem vazamentos visíveis. As condições para realização dos trabalhos de manutenção são razoáveis, a iluminação e ventilação da estação elevatória são adequadas (Figura 99). As condições de manutenção do painel de comando/quadro de força são adequadas, porém, não há sinalização de risco de choque elétrico (Figura 100). Além disso, não há bomba reserva instalada (Figura 101).

Figura 100 - Painel de comando/quadro de força sem sinalização de risco.

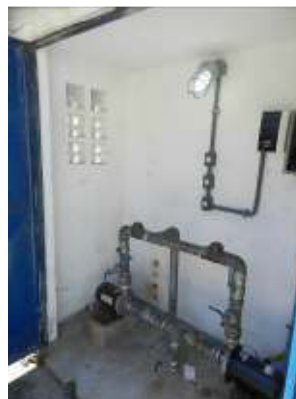
Figura 103 - Iluminação e ventilação adequada.

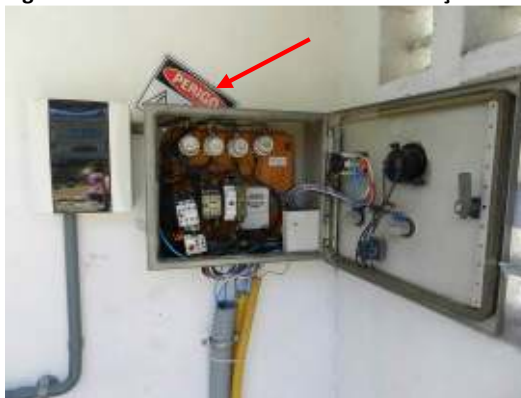
- **EEAT Fazendinha:** Localizada às coordenadas 361858 E 7755694 N. A EEAT não está identificada (Figura 102), está protegida, sem vazamentos visíveis. Há facilidade para os trabalhos de manutenção, a iluminação e ventilação da estação elevatória são adequadas (Figura 103). As condições de manutenção do painel de comando/quadro de força são razoáveis, porém, a sinalização de risco de choque elétrico não está em local visível (Figura 104). Além disso, há bomba reserva instalada (Figura 105).

Figura 104 - Sinalização de risco em local inadequado.

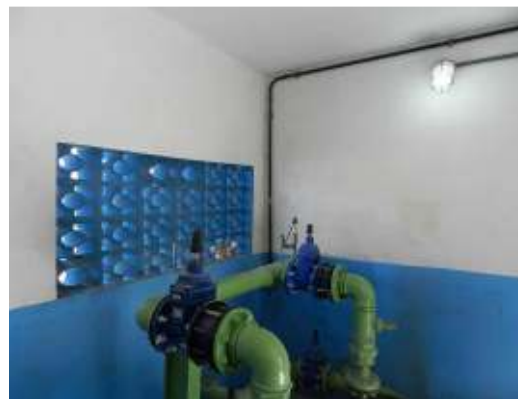
Figura 107 - Iluminação e ventilação adequada.

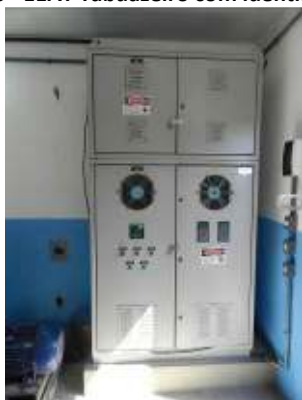
Figura 108 - Painel de comando/Quadro de força com sinalização de risco.

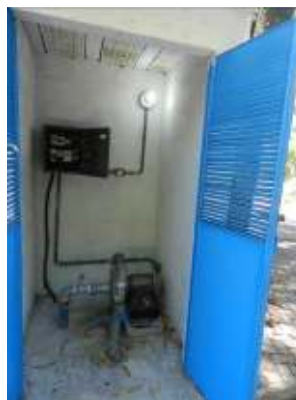
Figura 113 - Iluminação e ventilação adequada.

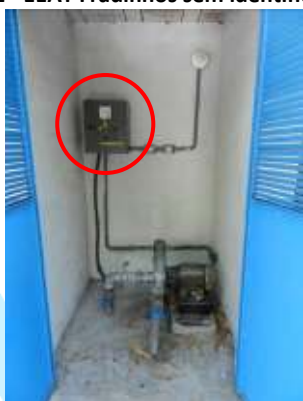
adequadas, porém, não há sinalização de risco de choque elétrico (Figura 114 e Figura 115). Além disso, não há bomba reserva instalada (Figura 114).

Figura 114 - Painel de comando/quadro de força sem sinalização de risco e ausência de bomba reserva.

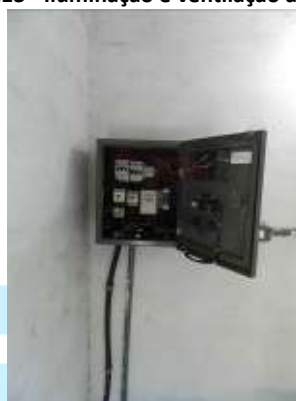
Figura 115 - Interior do painel de comando/quadro de força.

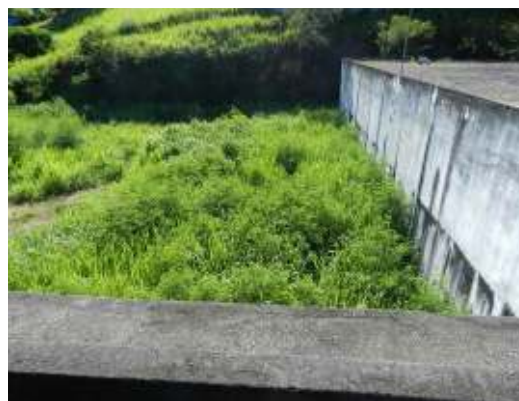
- **RAT Fradinhos:** Localizado às coordenadas 361720 E 7753728 N, com capacidade de armazenamento de 5000 metros cúbicos, está identificado (Figura 116). Observamos que a área está devidamente isolada (Figura 127), mas as condições de limpeza da área anexa são insatisfatórias, com excesso de vegetação (Figura 117 e Figura 118). Além disso, as tampas das caixas de proteção localizadas na área anexa estão danificadas (Figura 124 e Figura 125), necessitando de manutenção. As condições de conservação do reservatório são inadequadas, apresentando diversos pontos de infiltração e ferro estrutural exposto (Figura 119, Figura 120 e Figura 121). A escada de acesso está em condições satisfatórias de uso (Figura 122). Entretanto, não há guarda-corpo na laje de cobertura (Figura 123), a tubulação de ventilação encontra-se enferrujada e sem as devidas telas de proteção (Figura 126). Foi informado na

Figura 117 - Excesso de vegetação na área interna.

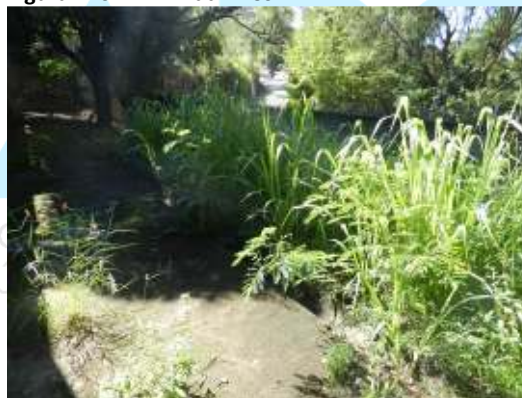
Figura 118 - Excesso de vegetação na área interna.

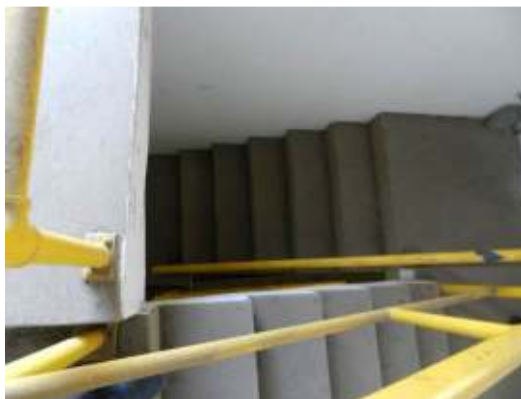
Figura 122 - Escada de acesso.

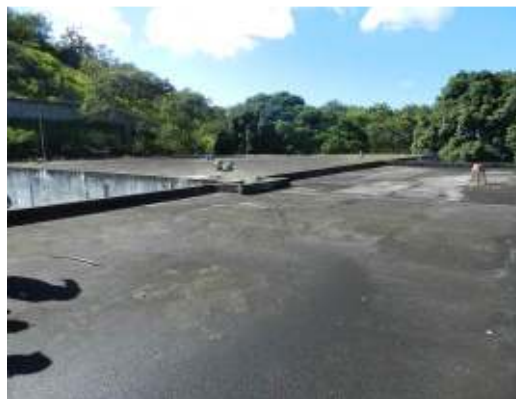
Figura 123 - Ausência de guarda-corpo na laje de cobertura.

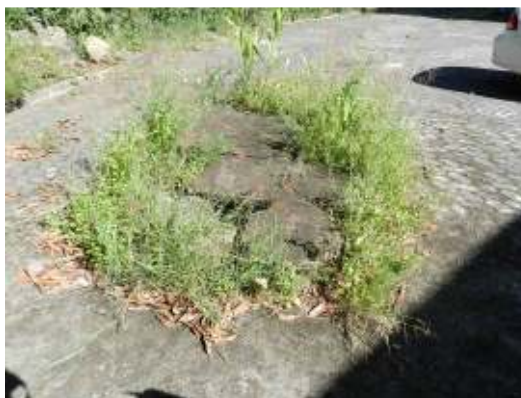
Figura 124 - Tampa da caixa de proteção.

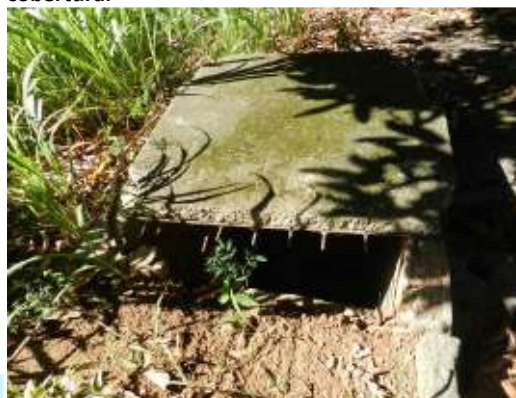
Figura 125 - Tampa da caixa de proteção.

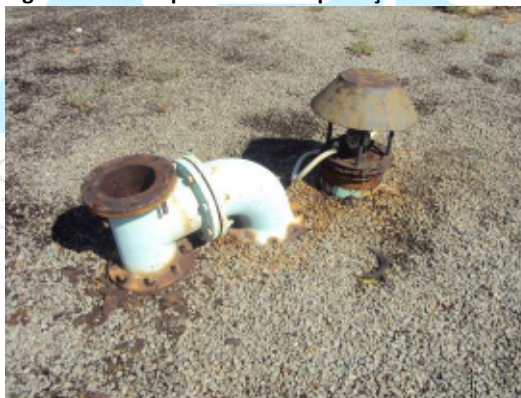
Figura 126 - Tubulação de ventilação enferrujada e sem tela de proteção.

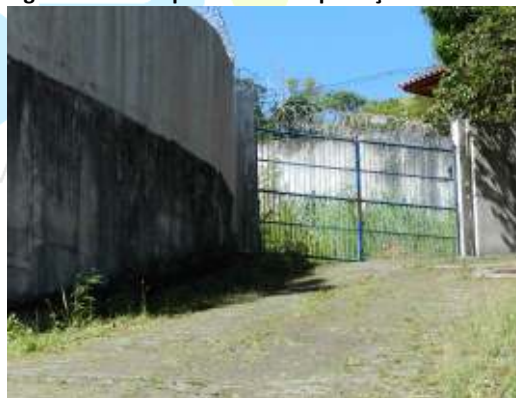
Figura 127 - Portão de isolamento.

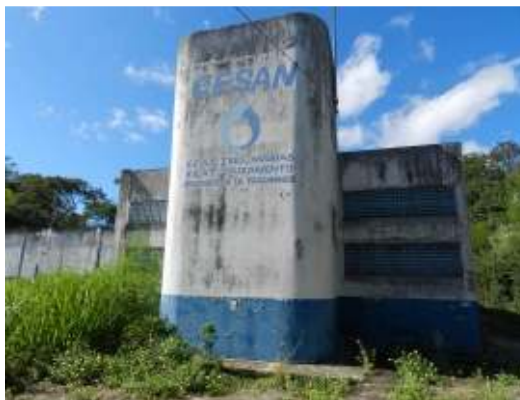
Figura 128 – Local em que está instalada a EEAT Três Marias com identificação.

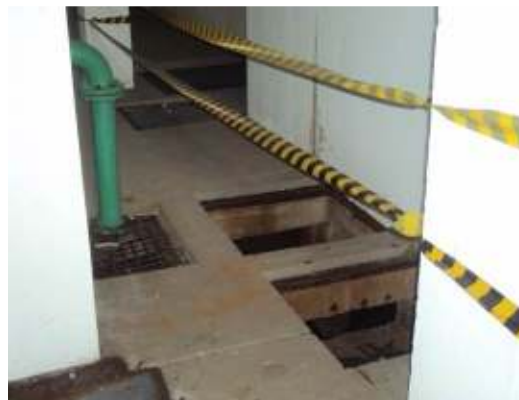
- **EEAT Três Marias:** Localizada às coordenadas 361640 E 7753700 N. A EEAT está identificada (Figura 128), está protegida, sem vazamentos visíveis. Há facilidade para os trabalhos de manutenção, porém, foi constatada ausência de tampas de proteção na área interna da EEAT (Figura 129). A iluminação e ventilação da estação elevatória são adequadas (Figura 130). As condições de manutenção do painel de comando/quadro de força são adequadas e há sinalização de risco de choque elétrico (Figura 131). Além disso, constatamos que a EEAT conta com

Figura 129 - Ausência de tampas de proteção.

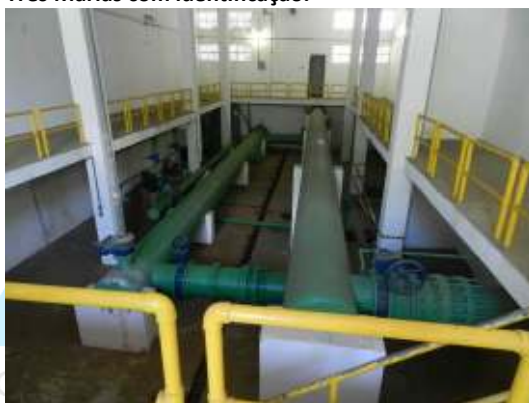
Figura 130 - Iluminação e ventilação adequada.

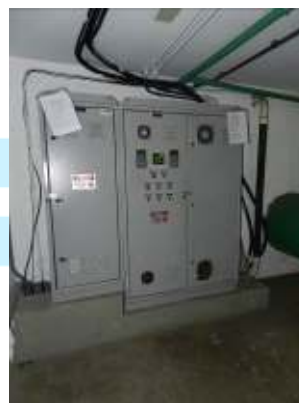
Figura 131 - Painel de comando/quadro de força com sinalização de risco.

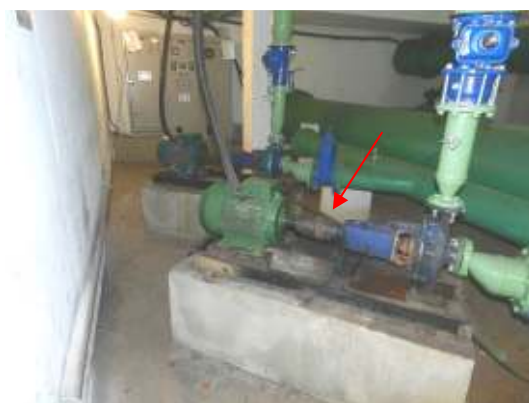
bomba reserva instalada. Entretanto, observou-se a ausência de capa de proteção no eixo de acoplamento do motor elétrico com a bomba hidráulica (Figura 132). Por fim, identificamos a presença de ferro estrutural exposto na área interna da EEAT Três Marias (Figura 133).

Figura 132 - Ausência de capa de proteção no eixo de acoplamento do motor com a bomba hidráulica.

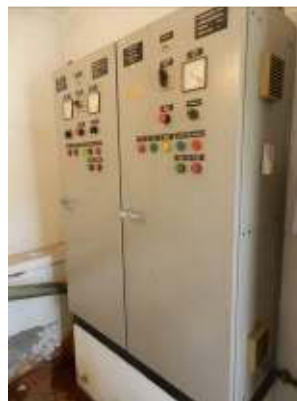
Figura 142 - Painel de comando/quadro de força sem sinalização de risco.

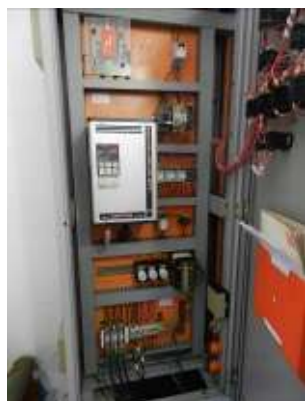
Figura 143 – Interior do Painel de comando/quadro de força.

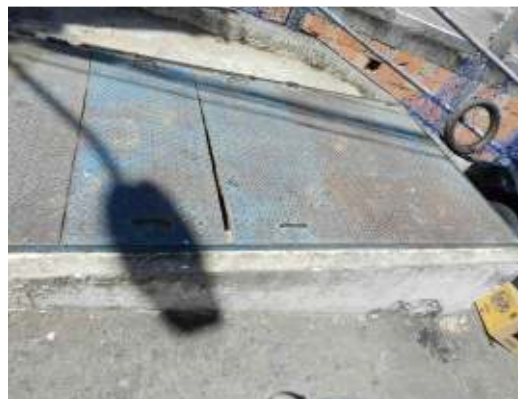
- **EEAT Jesus de Nazareth II:** Localizada às coordenadas 363833 E 7752744 N. A EEAT não está identificada (Figura 145), não está protegida, sem vazamentos visíveis. As condições para realização dos trabalhos de manutenção são razoáveis. A EEAT conta com iluminação natural e a ventilação não está adequada (Figura 146). As condições de manutenção do painel de comando/quadro de força são razoáveis, porém, não há sinalização de risco de choque elétrico (Figura 147). Além disso, não há bomba reserva instalada (Figura 148).

Figura 146 - Ausência de entradas de ventilação.

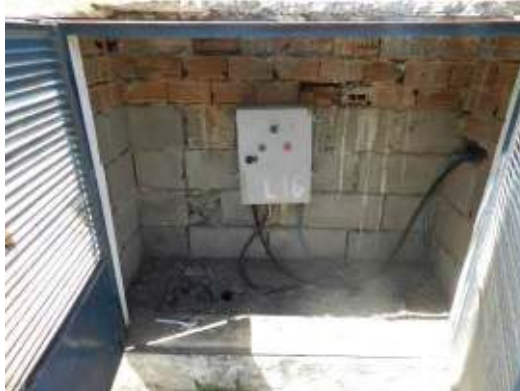
Figura 147 - Ausência de sinalização de risco.

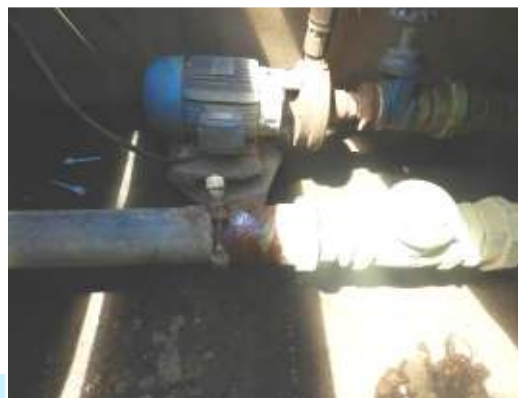
Figura 148 - Ausência de bomba reserva.

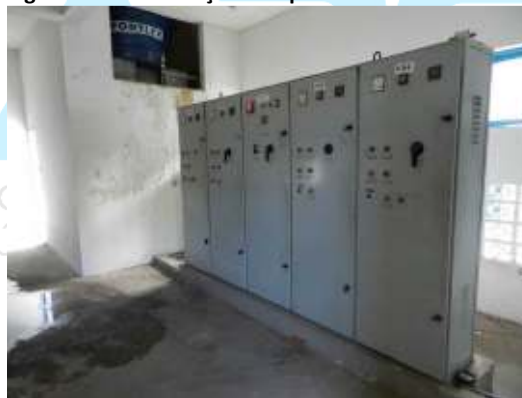
Figura 153 - Painel de comando/quadro de força sem sinalização de risco.

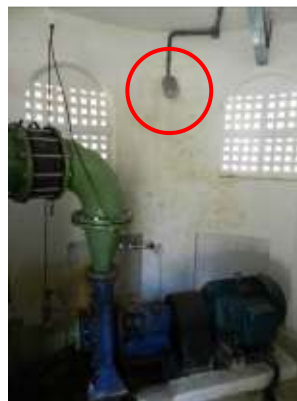
- **EEAT Caratoíra:** Localizada às coordenadas 358860 E 7752908 N. A EEAT está identificada (Figura 164), está protegida, sem vazamentos visíveis. Há facilidade para os trabalhos de manutenção, a ventilação da estação elevatória é adequada, porém, a iluminação está prejudicada devido a lâmpada estar queimada (Figura 165). As condições de manutenção do painel de comando/quadro de força são razoáveis (Figura 168), porém, não há sinalização de risco de choque elétrico. Além disso, a EEAT não conta com bomba reserva instalada (Figura 166). Observamos também presença de vegetação crescendo na estrutura física da EEAT de Caratoíra (Figura 167).

Figura 165 - Entradas para ventilação e lâmpada queimada.

- NC90. NBR 12214/1992 item 5.3.2.
- C91.** A iluminação da EEAT de Caratoíra está deficiente (Lâmpada queimada).
- NC91. NBR 12214/1992 item 5.11.1.

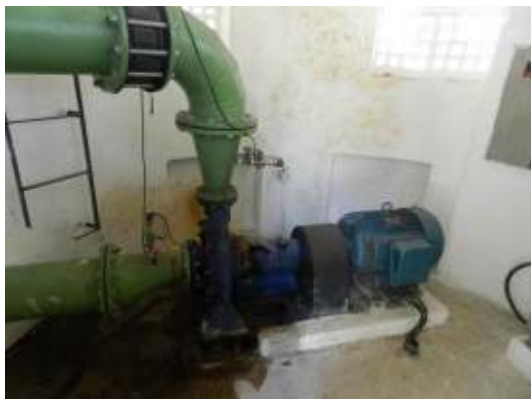
Figura 166 - Ausência de bomba reserva.

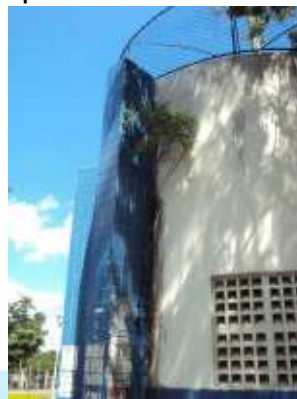
Figura 167 - Presença de vegetação na estrutura física da EEAT Caratoira.

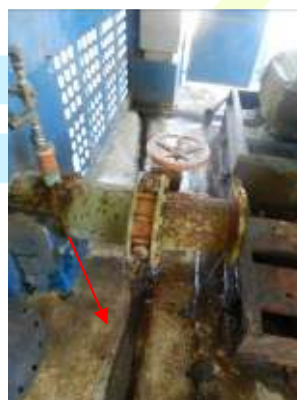
- **EEAT Argolas – Paul:** Localizada às coordenadas 359536.39 E 7751601.54 N. A identificação da EEAT está em local de difícil visualização (Figura 169), está protegida, porém, o piso possui canaletas de drenagem instaladas de forma improvisada e sem grades de proteção, podendo provocar acidentes (Figura 170). Observamos a presença de tampa da caixa de proteção danificada em área anexa (Figura 171). As condições para realização dos trabalhos de manutenção são razoáveis, a iluminação e ventilação da estação elevatória são adequadas (Figura 172). As condições de manutenção do painel de comando/quadro de força são adequadas e há sinalização de risco de choque elétrico (Figura 173). No mais, a EEAT não conta com bomba reserva instalada (Figura 174) e observou-se um pequeno vazamento de água na tubulação de inserção da bomba reserva.

Figura 170 - Canaletas de drenagem sem grade de proteção.

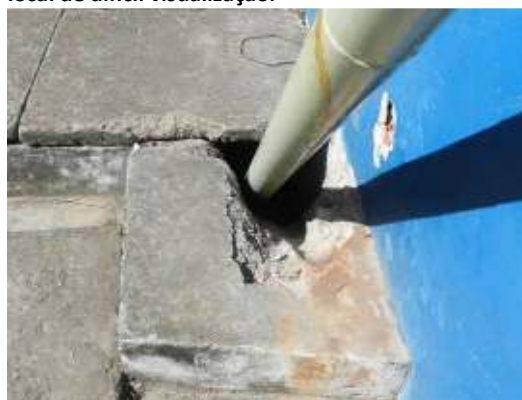
Figura 171 - Tampa da caixa de proteção danificada.

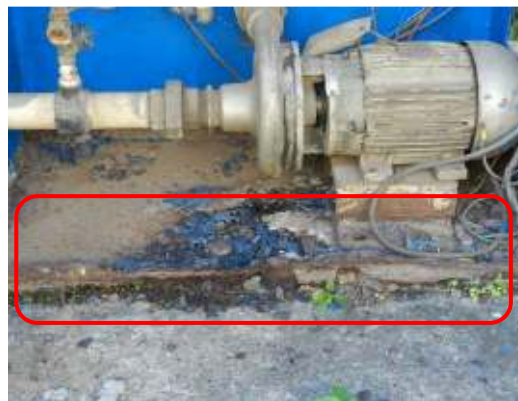
- **EEAT Alvorada:** Localizada às coordenadas 359125.50 E 7750209.10 N. A EEAT não possui identificação (Figura 176), está protegida, sem vazamentos visíveis, porém, a estrutura física que comporta o conjunto motor-bomba está danificada na base e laterais (Figura 177). Não apresenta facilidade para os trabalhos de manutenção devido ao pouco espaço, a iluminação e a ventilação são por via naturais (Figura 178). Não há sinalização de risco de choque elétrico (Figura 179), tampouco bomba reserva instalada (Figura 179).

Figura 177 - Danificação da estrutura física que comporta o conjunto motor-bomba.

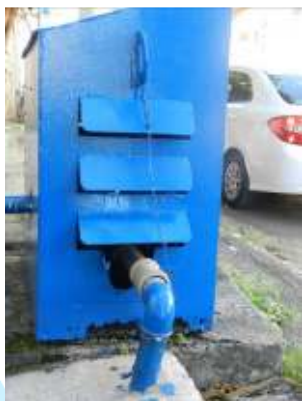
Figura 178 - Entradas para ventilação e base danificada.

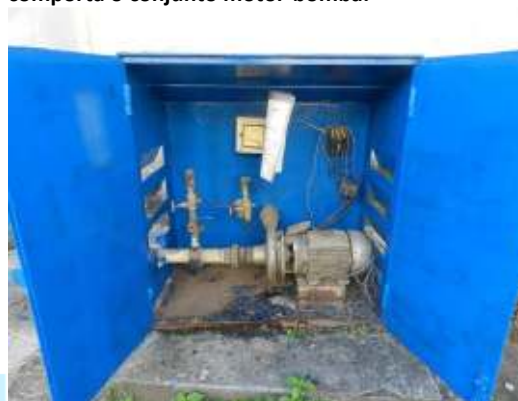
Figura 179 - Ausência de sinalização de risco e ausência de bomba reserva.

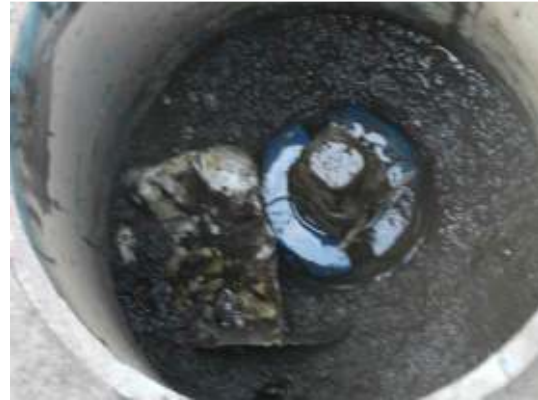
- Descarga 1 e 2 (localizada na Avenida Nossa Senhora da Penha esquina com a Rua Gilberto Varejão Dias): Possuem tampa de proteção com identificação (Figura 180 e Figura 182), entretanto, necessitam de limpeza (Acúmulo de resíduos e água pluvial na caixa de proteção) (Figura 181 e Figura 183).

Figura 181 – Acúmulo de resíduos no Interior da caixa de proteção da descarga.

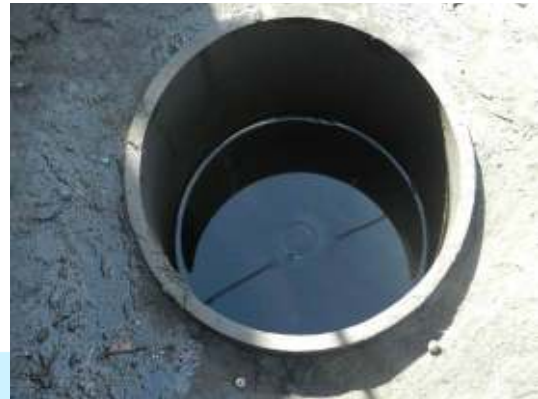
Figura 183 - Acúmulo de água pluvial no interior da caixa de proteção da descarga.
