RELATÓRIO DE FISCALIZAÇÃO

RF/DT/GSI/SAN/003/2016

ASSUNTO: Fiscalização da prestação de serviços de abastecimento de água e atendimento comercial em Rio Novo do Sul.

PRESTADOR DE SERVIÇOS: Companhia Espírito Santense de Saneamento – CESAN

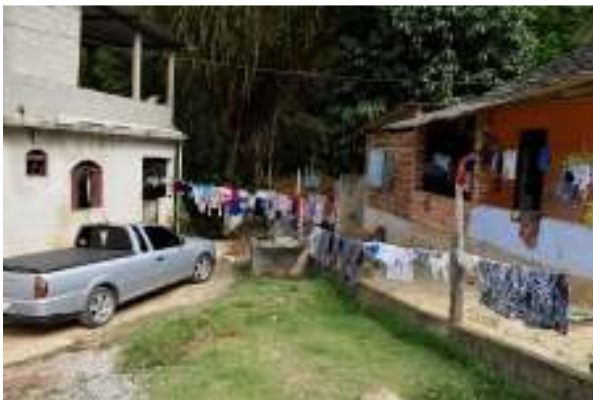
A condição de acesso à Captação do Córrego São Vicente é satisfatória, possui identificação (Figura 4), entretanto não está devidamente isolada contra pessoas não autorizadas e animais, existindo residências no entorno (Figura 3) e cercamento parcial (Figura 8). A captação é realizada por gravidade, possui tratamento preliminar por meio de gradeamento (demandando limpeza) (Figura 7) e nas proximidades não foi observado indícios de processo avançado de eutrofização (Figura 5). Além disso, foi observada a existência de um barramento (Figura 6), entretanto não foi apresentada pela concessionária a Portaria de Outorga ou certidão de dispensa de outorga para o mesmo, tampouco a licença ambiental ou certidão de dispensa de licenciamento referente à barragem do Córrego São Vicente. Foi apresentada somente a portaria de captação de água (Portaria de Outorga Nº475, de 07 de Junho de 2010). Com relação ao barramento, por tratar-se de interferência em curso hídrico, a agência comunicará ao órgão gestor de recursos hídricos competente da existência do mesmo, visto que a outorga não está autorizada para captação em barramento.

Figura 3 - Residências no entorno da Captação do Córrego São Vicente.

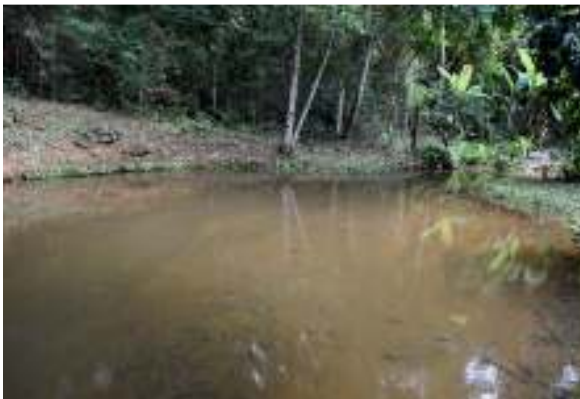
Figura 5 - Proximidades da Captação do Córrego São Vicente.

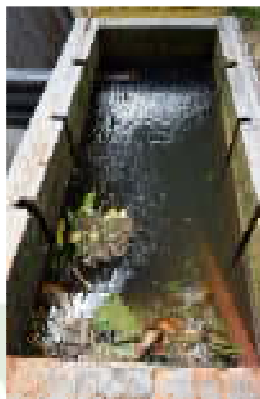
Figura 7 - Tratamento preliminar (gradeamento) do Córrego São Vicente.

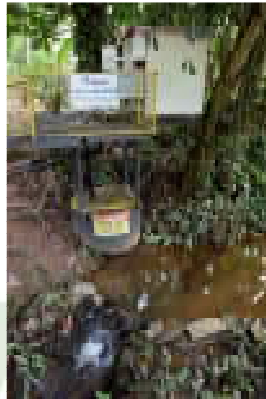
Figura 11 - Isolamento parcial da EEAB São Caetano.

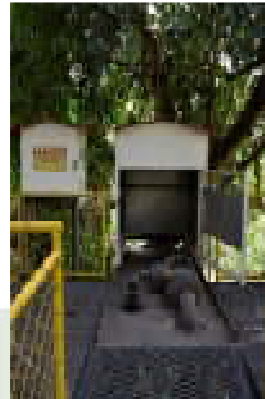
Figura 12 - Ausência de bomba reserva na EEAB São Caetano.

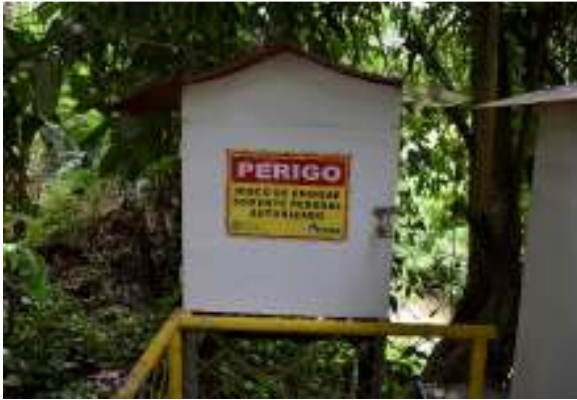
Figura 17 - Sinalização de risco.

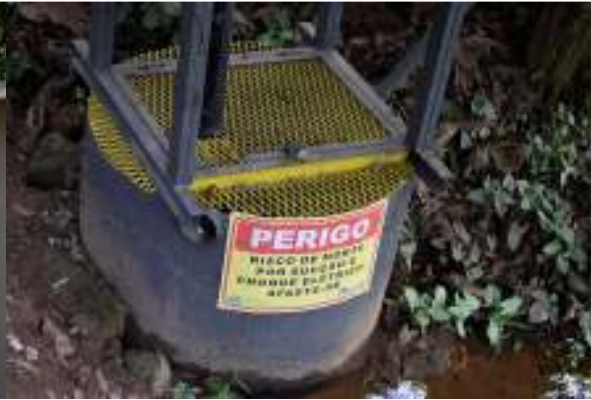
Figura 18 - Sinalização de risco.

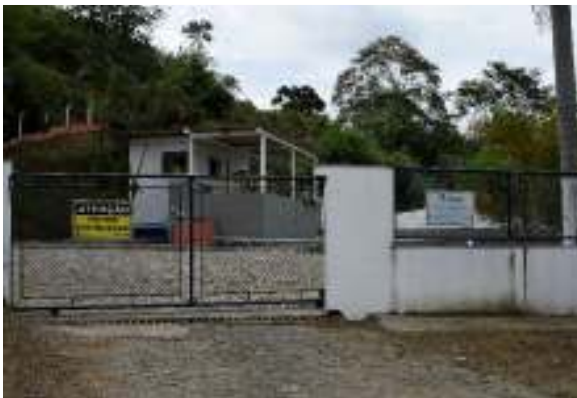
O tratamento da água captada ocorre na Estação de Tratamento de Água (ETA) no próprio do município. O acesso à ETA apresenta boas condições e o local está devidamente identificado (Figura 19) e cercado, com condições satisfatórias de limpeza do pátio externo e sem animais dentro dos limites da ETA (Figura 20).

Figura 19 - ETA Rio Novo do Sul com identificação.

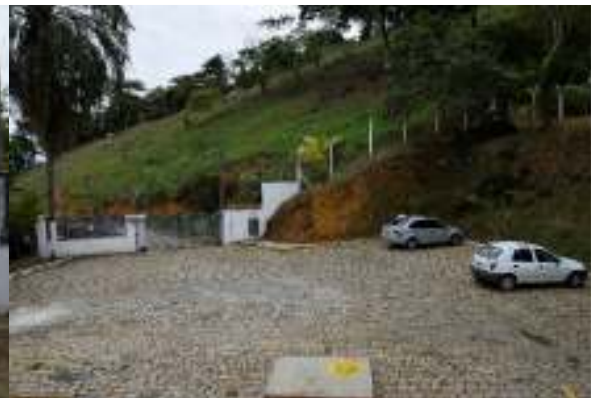
Figura 20 - Pátio da ETA Rio Novo do Sul.

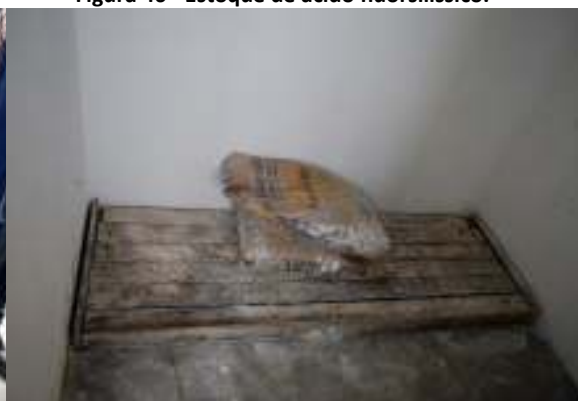
Figura 48 - Área destinada ao estoque de cal.

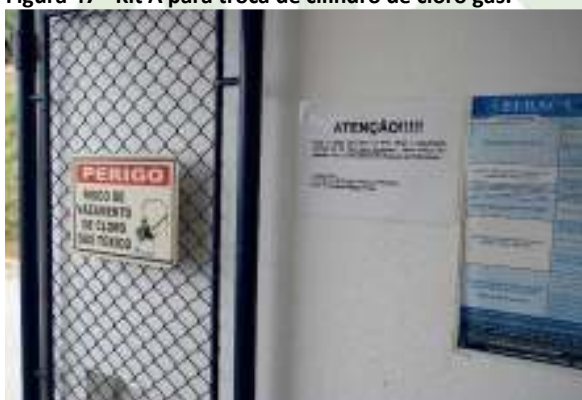
Figura 49 - Sinalização de risco.

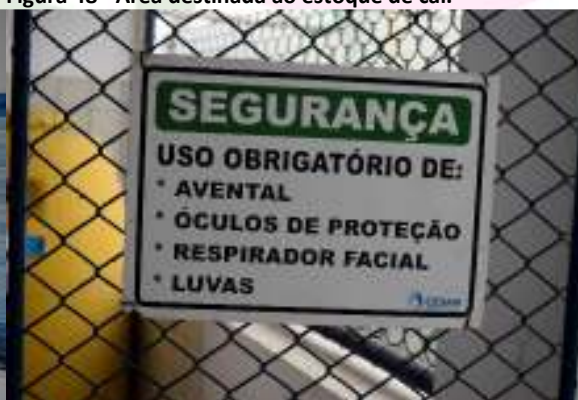
Figura 50 - Sinalização de segurança.

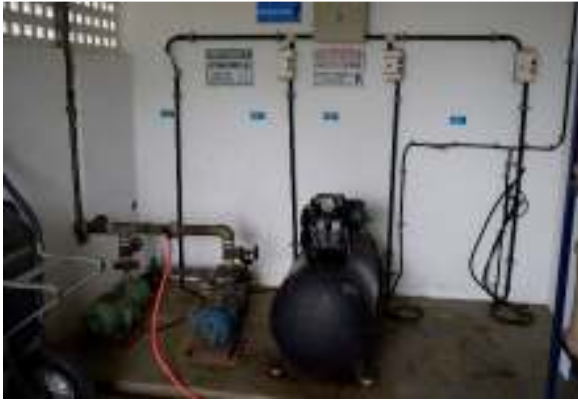
Figura 51 - Área dos compressores.

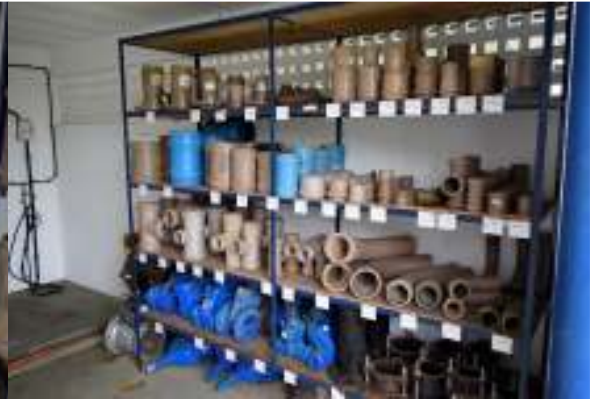
Figura 52 - Almoxarifado da ETA Rio Novo do Sul.

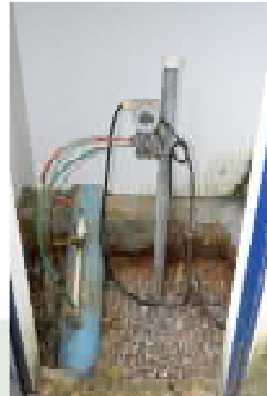
Figura 54 - Pitot de água tratada.

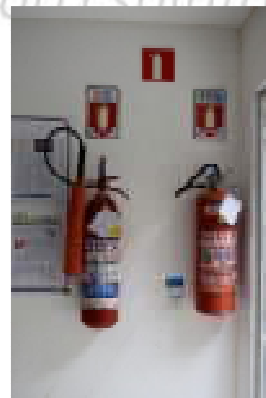
Figura 56 - Extintor no laboratório da ETA Rio Novo do Sul.

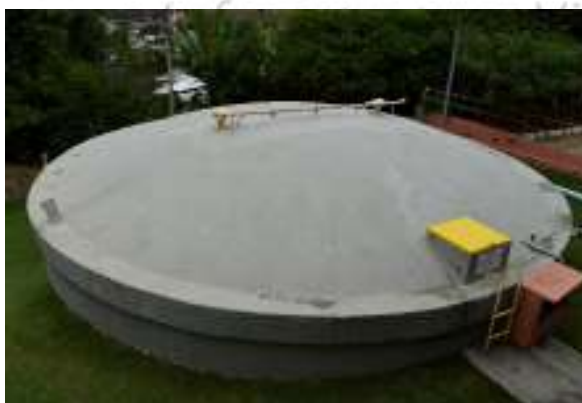
O reservatório circular apoiado (Figura 58) apresenta área devidamente cercada, boas condições de limpeza do entorno, bons aspectos visuais (sem rachaduras, corrosão, etc.), acesso em condições satisfatórias de uso, sistema de controle de nível (Figura 59) e ausência de vazamentos.

Figura 58 – Reservatório circular apoiado da ETA Rio Novo do Sul.

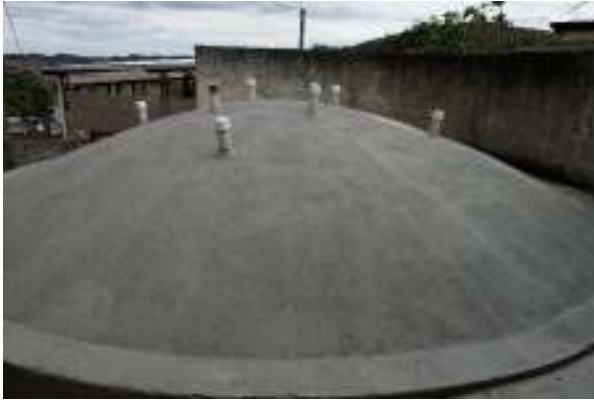
O reservatório circular apoiado semienterrado (Figura 60) possui identificação (Figura 61), apresenta bons aspectos visuais (sem rachaduras, corrosão, etc.), acesso em condições satisfatórias, ausência de vazamentos e controle do sistema de nível do tipo boia.

Figura 60 - Reservatório apoiado semienterrado.

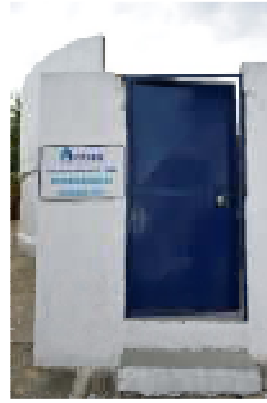
Figura 61 - Reservatório apoiado semienterrado identificado.

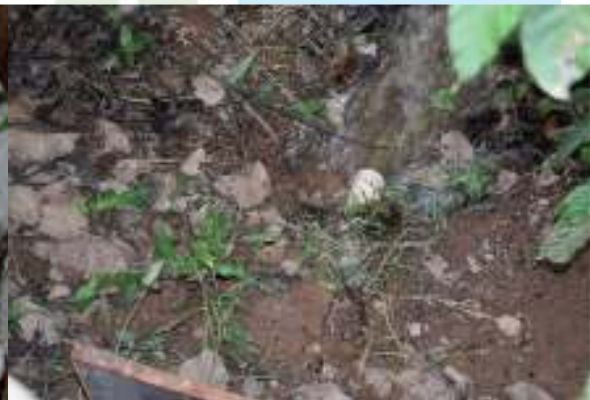
Figura 63 - Descarga 1 operando em condições normais.

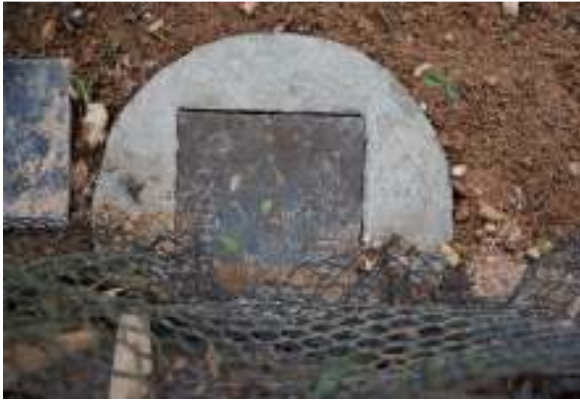
- Descarga 2 (Localizada na rua Eugênio Admiral - Quarteirão): Possui tampa com identificação (Figura 64), possui boas condições de conservação e opera em condições normais (Figura 65).

Figura 64 - Descarga 2 com tampa e identificação.

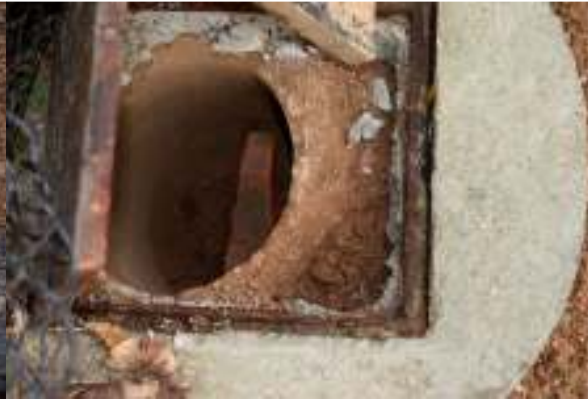
Figura 65 - Descarga 2 com condições de conservação e operação satisfatórias.

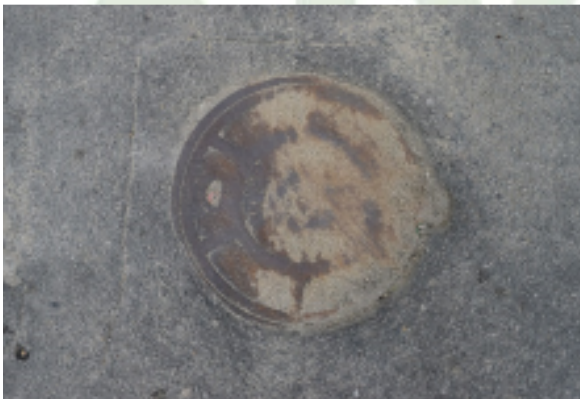
- Descarga 3 (Localizada na rua Major Caetano – Próximo à Ponte Marcon): Possui tampa de identificação (Figura 66), opera em condições satisfatórias (Figura 68), e no momento da fiscalização havia excesso de resíduos no poço que comporta a válvula de descarga (Figura 67).

Figura 66 - Descarga 3 com tampa.

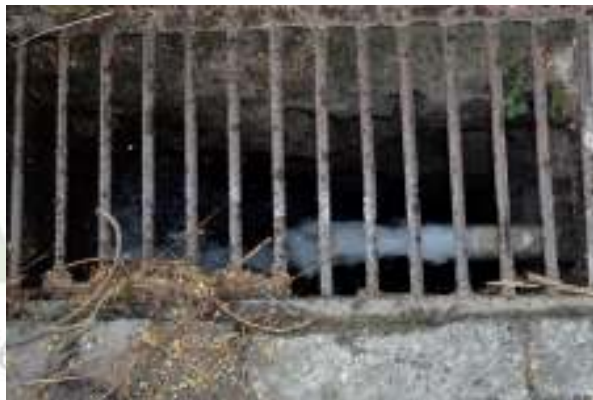
- Descarga 4 (Localizada na Rua Benjamim Constant – Esquina da delegacia): Possui tampa de proteção (Figura 69) está com identificação incorreta para esgoto, a caixa que comporta a válvula de descarga está assoreada (Figura 70). Opera em condições satisfatórias (Figura 71), sem presença de vazamentos visíveis.

Figura 71 - Descarga 4 operando em condições satisfatórias.

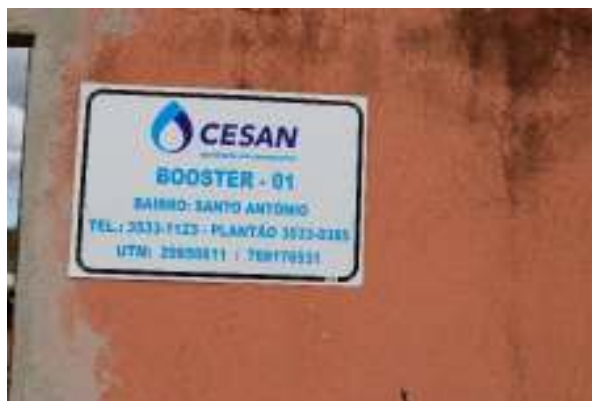
Figura 73 – Booster Santo Antônio com identificação.

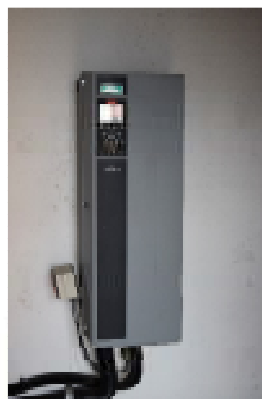
Figura 75 - Inversor de frequência do booster Santo Antônio.

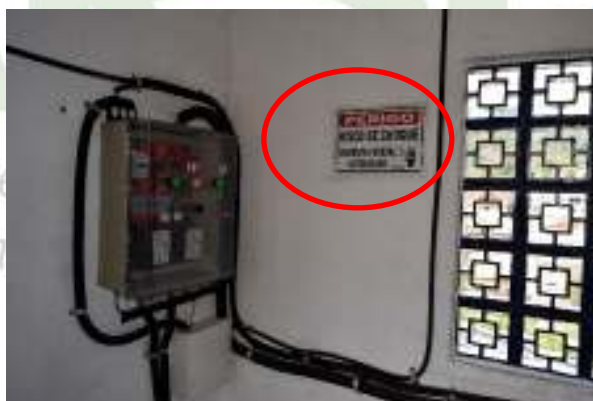
Figura 76 - Sinalização de risco de choque elétrico no interior do booster Santo Antônio.

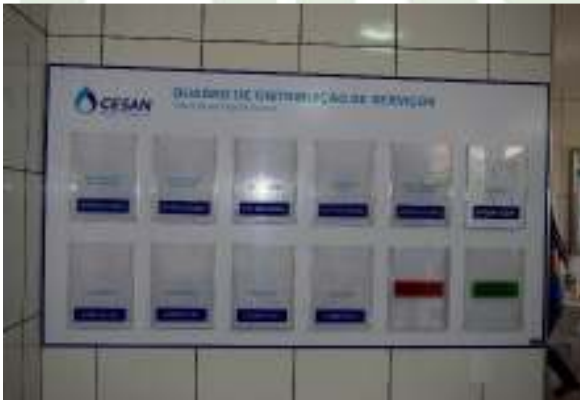
Figura 83 - Quadro de distribuição de serviços.

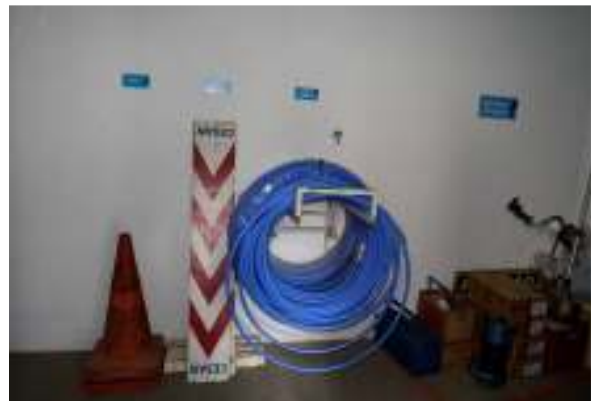
Figura 86 - Armazenamento adequado de ferramentas.

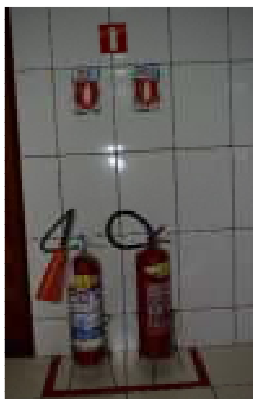
Por fim, observamos que os extintores de incêndio estavam em conformidade com as boas práticas de segurança e em local de fácil acesso (Figura 89).

Figura 89 - Extintores disponíveis no escritório de atendimento de Rio Novo do Sul.
