AGÊNCIA REGULADORA DE SANEAMENTO BÁSICO E INFRAESTRUTURA VIÁRIA DO
ESPÍRITO SANTO – ARSI
DIRETORIA TÉCNICA - DT
GERÊNCIA DE REGULAÇÃO DO SANEAMENTO BÁSICO – GRS

RELATÓRIO DE FISCALIZAÇÃO ESPECÍFICA
RFE/DT/GRS/001/2014

ASSUNTO: Fiscalização da ETE Feu Rosa – Município de Serra.

PRESTADOR DE SERVIÇOS: Companhia Espírito Santense de Saneamento – CESAN

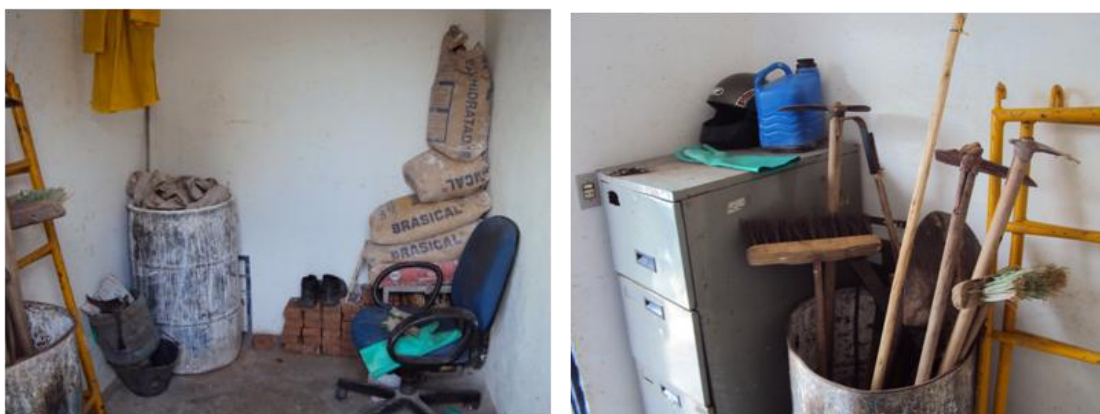
Figura 4: Instalações utilizadas pelos operadores.

O prédio disponível para os operadores da ETE, inclui sala, cozinha, banheiro e almoxarifado (Figura 4).

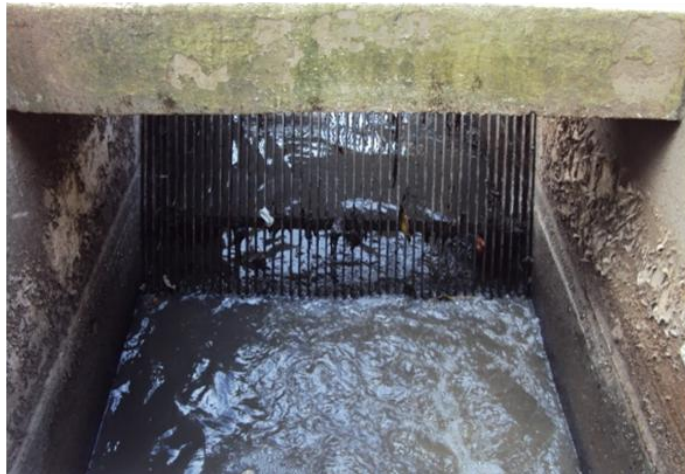
Figura 6: Gradeamento.

O esgoto bruto aflui via recalque até a unidade de tratamento preliminar (Figura 5). Esta unidade é composta por gradeamento (Figura 6), caixa de areia (Figura 7) e medidor de vazão (*calha parshall* - Figura 8). Entretanto a medição de vazão não é realizada pelo operador na Calha Parshall, sendo apenas estimada na unidade de recalque, que transfere o esgoto para a ETE.

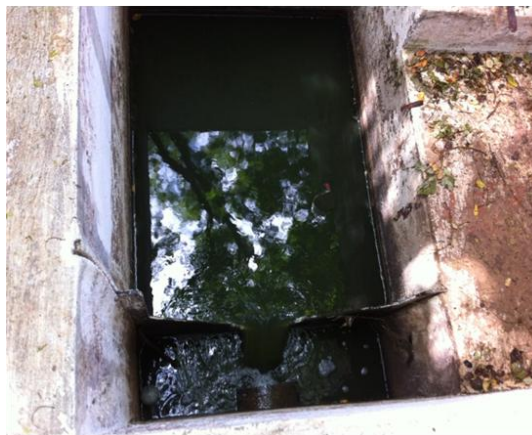
Após tratamento nas lagoas e medição de vazão em vertedor triangular, o efluente é lançado no Córrego *Irema* (Figura 19). Em virtude da Manifestação 2892 registrada na Ouvidoria da ARSI, que denunciava a formação de espuma no corpo receptor, o prestador de serviços instalou tubulação de lançamento afogada de forma provisória (Figura 20). A instalação é precária, sendo deficiente em relação à conexão das tubulações, suportes e ancoragem. No entanto, não foi observada a formação de espumas no corpo receptor no momento da inspeção, como relatado na denúncia.

Figura 19: Vertedouro para medição de vazão antes do ponto de lançamento.

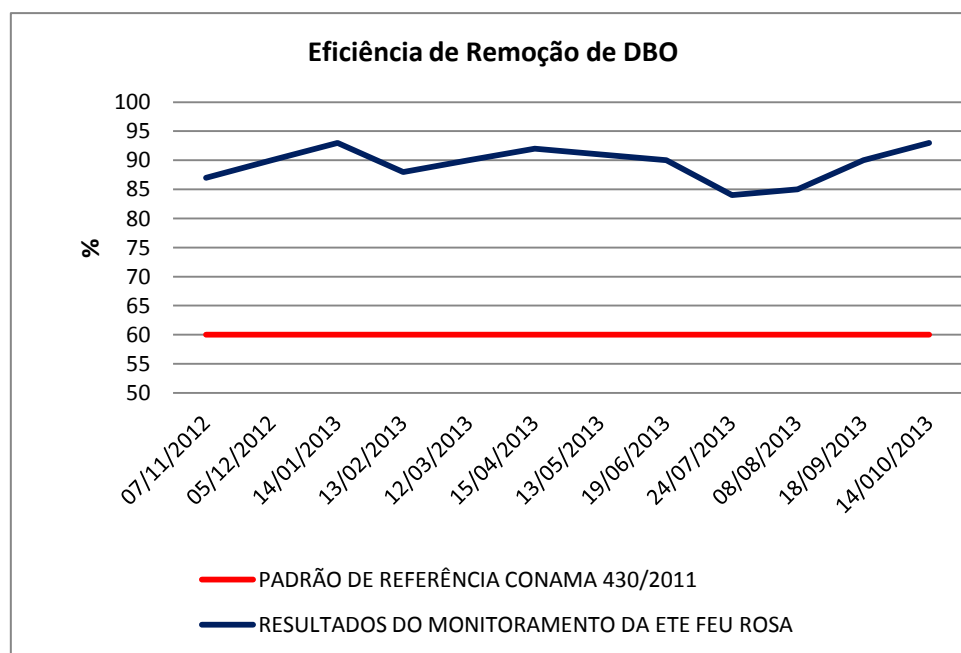
Figura 21: Eficiência de Remoção de DBO da ETE Feu Rosa em %.

A análise dos resultados do monitoramento enviados pela CESAN apresentou conformidade frente à Resolução CONAMA 430/2011, que é a legislação nacional que estabelece a eficiência mínima do tratamento de esgotos sanitários e o padrão para lançamento de efluentes. Nesta Resolução o valor mínimo em porcentagem para remoção da DBO fica em 60% e a concentração máxima em 120 mg/l.

Na Figura 21 podemos observar que a eficiência de remoção da DBO esteve sempre acima de 84% no último ano de monitoramento. Em relação a concentração de DBO verificou-se que o parâmetro esteve sempre abaixo do limite estabelecido na Resolução CONAMA 430/2011 (Figura 22). Os demais parâmetros monitorados encontram-se no ANEXO I.
