AGÊNCIA REGULADORA DE SANEAMENTO BÁSICO E INFRAESTRUTURA VIÁRIA DO  
ESPÍRITO SANTO – ARSI

## **RELATÓRIO DE FISCALIZAÇÃO**

RF/DT/GRS/001/2015

**ASSUNTO:** Fiscalização da prestação de serviços de Esgotamento Sanitário no município da Serra - SES André Carloni e Barcelona.

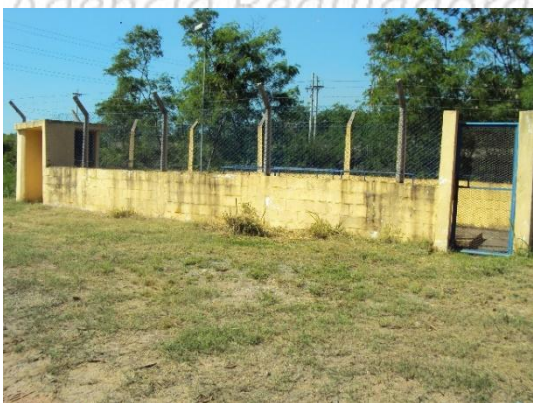
- As EEEB Ponta (Figura 16), Meio (Figura 17) e Fim (Figura 18) estão protegidas, apresentam facilidade para realização de trabalhos de manutenção, boas condições de manutenção do quadro de força (Figura 19), da área do entorno e há existência de bomba reserva. Entretanto as EEEB não estão identificadas. Além disso, na elevatória Fim a caixa de recepção do esgoto, que contém gradeamento, estava afogada (Figura 20).

**Figura 16 - EEBB Ponta do SES André Carloni.**

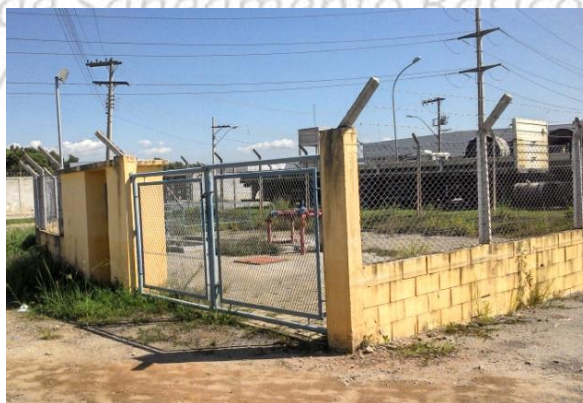
**Figura 17 - EEBB Meio do SES André Carloni.**

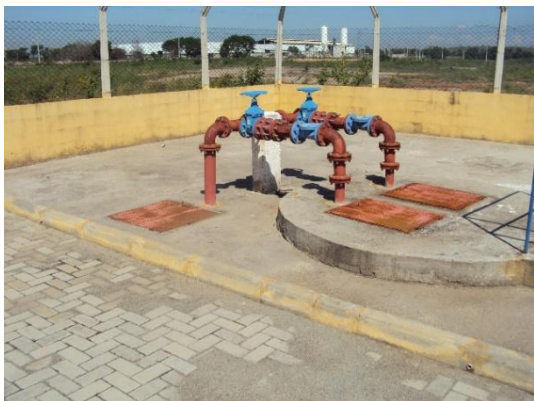
Figura 18 - EEBB fim do SES André Carloni.

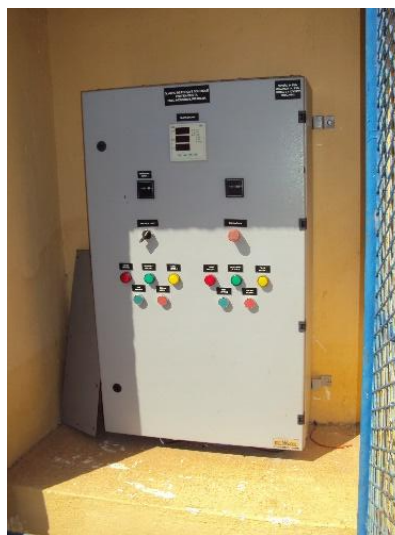
Figura 19 - Quadro de força da EEBB meio do SES André Carloni.

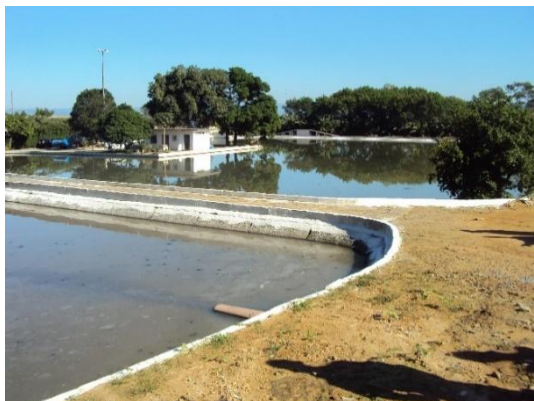
Há facilidade de acesso à ETE André Carloni e o local está devidamente identificado e cercado, com condições satisfatórias de limpeza do pátio externo (Figura 21), entretanto, observou-se a presença animais dentro dos limites da ETE (Figura 22). A edificação de apoio para os operadores se encontra em condições satisfatórias, com água potável e material de higiene (Figura 23).

Figura 21 - ETE André Carloni.

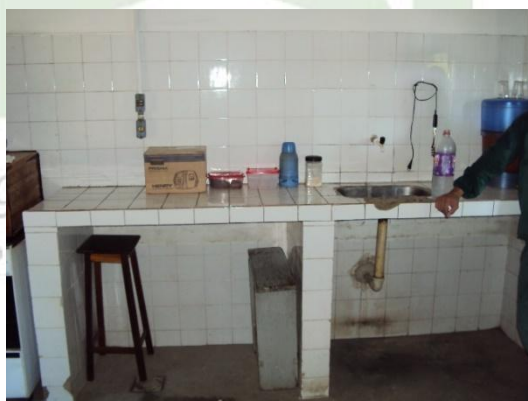
Figura 23 - Edificação de apoio para os operadores.

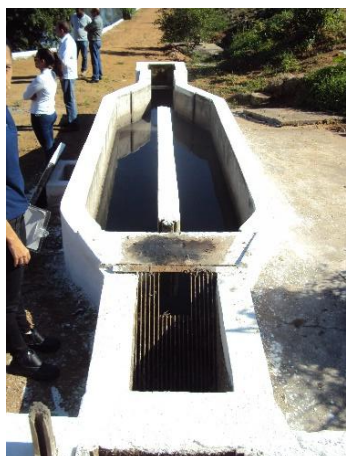
O gradeamento, caixa de areia e vertedor para medição da vazão afluente também apresentam condições satisfatórias (Figura 24). Os sólidos grosseiros coletados no gradeamento são armazenados temporariamente em caixa de fibra vedada (Figura 25) e destinada para a Unidade Gerenciadora de Resíduos (UGR). Já o material sólido acumulado na caixa de areia é removido por caminhão vácuo, conforme demanda identificada pelo operador, sendo o resíduo destinado também para a UGR.

Figura 24 – Gradeamento e caixa de areia com vertedor triangular.

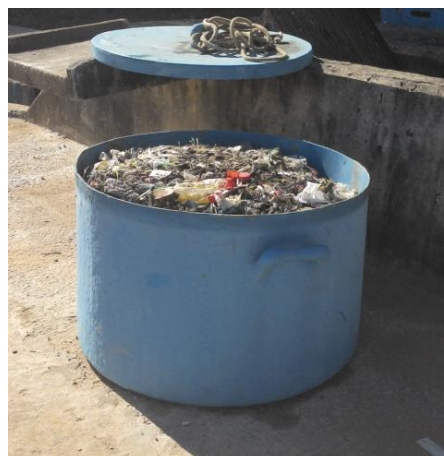
Figura 25 - Caixa de armazenamento de resíduos do gradeamento.

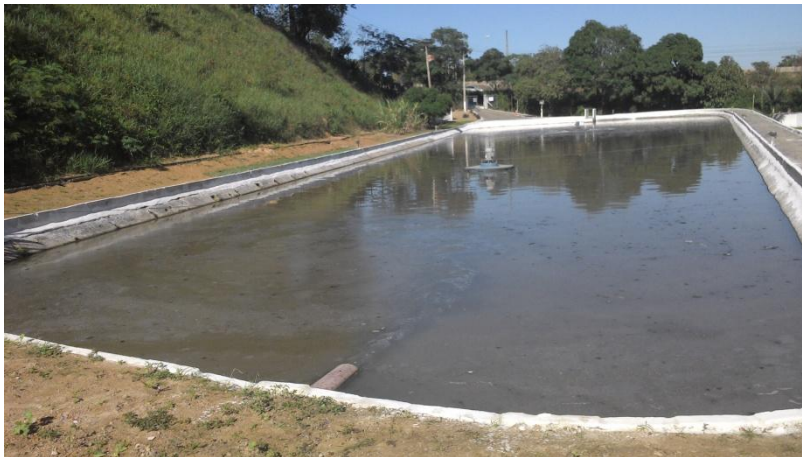
A Lagoa aerada possui 2 aeradores mecanizados que funcionam alternadamente (Figura 26). Foi observada presença de sobrenadante na lagoa facultativa o qual

**Figura 26: Lagoa aerada da ETE André Carloni.**

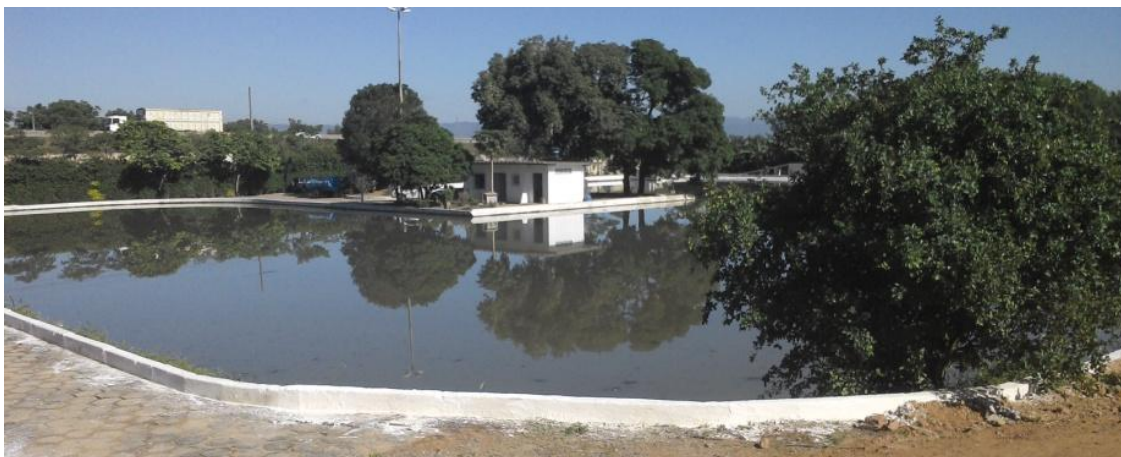
**Figura 27: Lagoa Facultativa da ETE André Carloni.**

deverá ser removido continuamente (Figura 27, Figura 28 e Figura 29). Os sobrenadantes retirados são destinados para caixa de resíduos e posteriormente destinados para a UGR (Figura 30).

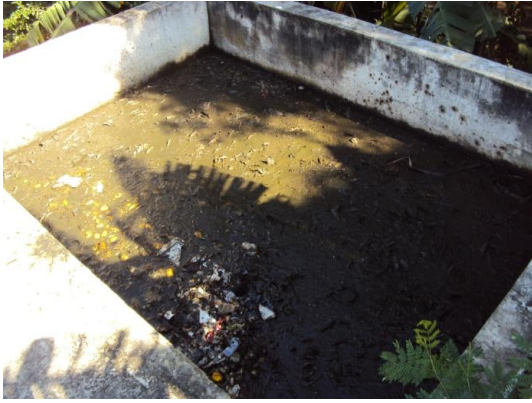
Figura 30: Caixa de Resíduos da ETE André Carloni.

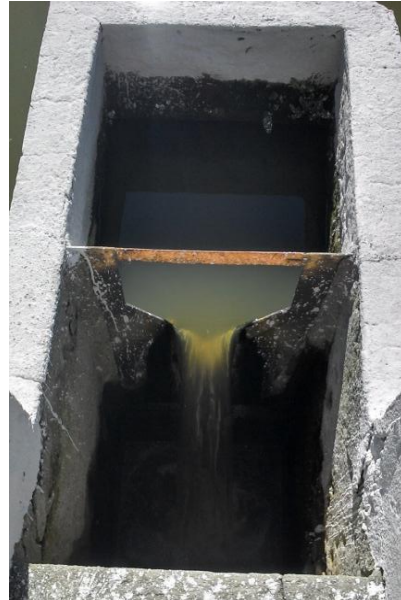
Há medição de vazão na saída da lagoa facultativa por meio de vertedor triangular (Figura 31). Os efluentes são lançados no canal de drenagem próximo à Rod. BR 101 Norte Contorno, juntamente com os efluentes da SES de Jardim Carapina. O local de lançamento de efluente apresentava grande quantidade de espuma (Figura 32).

Figura 31: Vertedouro triangular na saída da lagoa facultativa da ETE André Carloni.

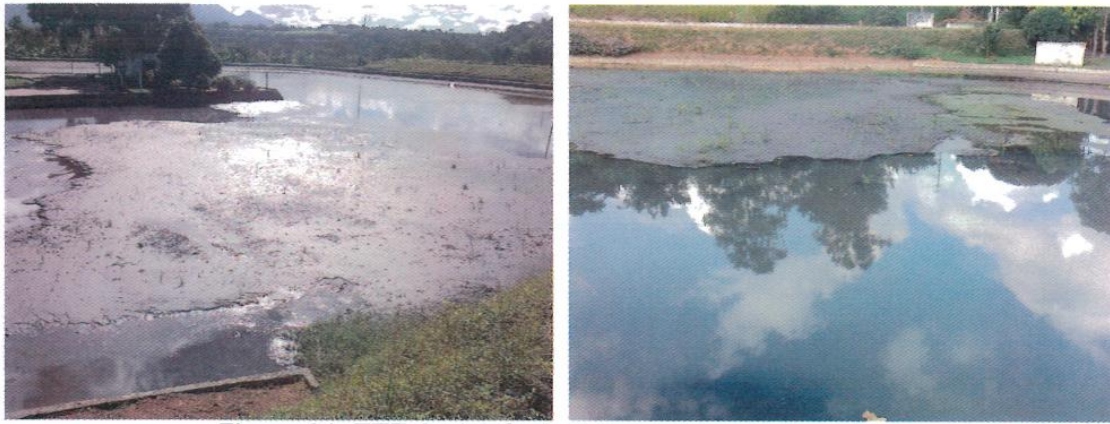
Devido ao tipo de tratamento, o lodo gerado na ETE André Carloni não é retirado continuamente, no entanto, quando o mesmo é retirado, é destinado para Aterro Sanitário legalizado. Encontra-se previsto no Plano Municipal de Saneamento (Melhorias nos sistemas existentes, Quadro 38 da seção 14.1) a previsão de remoção de lodo da ETE André Carloni para o ano de 2014. Conforme relatado pela Cesan no ofício nº D-MA 009/003/2015 esta atividade foi realizada em 2012 (Figura 33 e Figura 34).

Figura 33 - ETE André Carloni antes da retirada do lodo. Fonte: Ofício nº D-MA 009/003/2015.

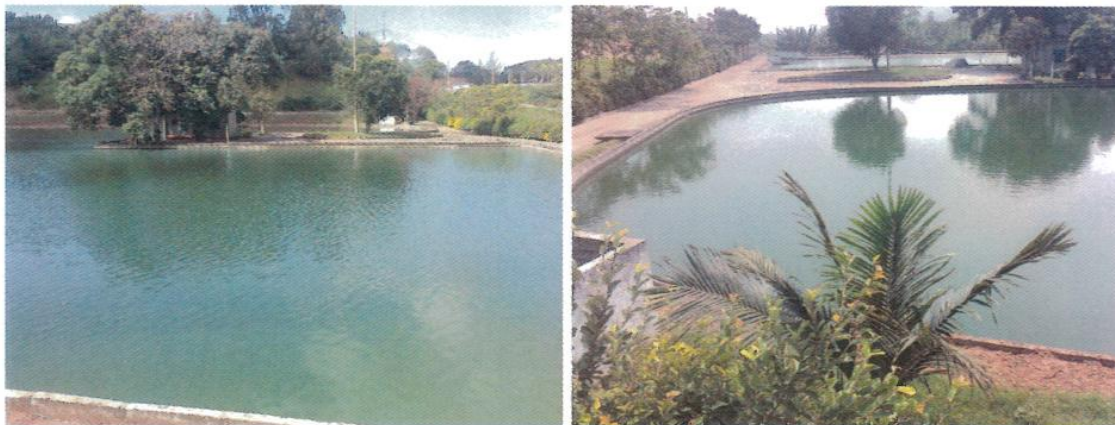
Figura 34 - ETE André Carloni depois da retirada do lodo em 2012. Fonte: Ofício nº D-MA 009/003/2015.

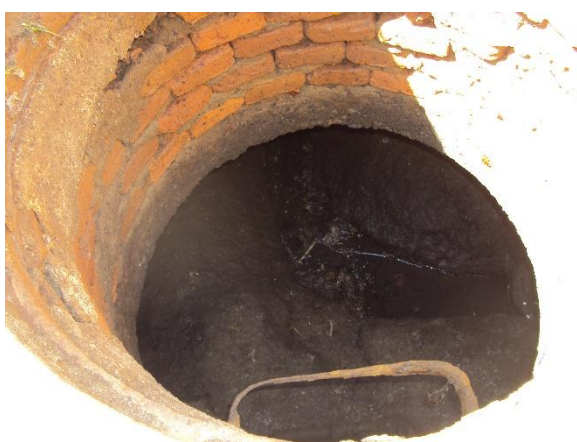
Foi vistoriado um poço de visita (PV) na Rua Limoeiro, selecionado por amostragem dentre as ruas com maior propensão a obstruções (Figura 38). O PV se encontrava identificado, protegido e em condições razoáveis de operação, sem obstrução.

Figura 38 - Poço de Visita – Rua Limoeiro.

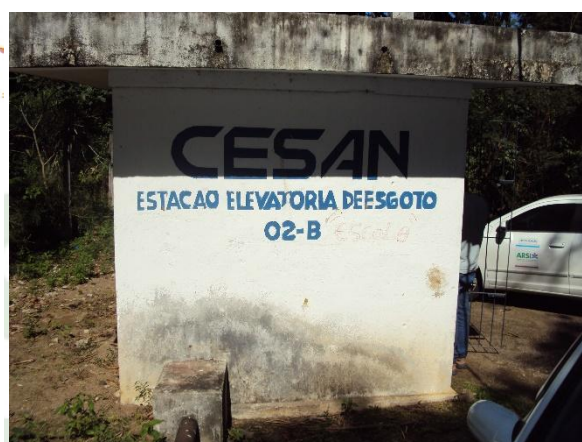
- Elevatória Colégio (Figura 39): está protegida, identificada e apresenta facilidade para realização de trabalhos de manutenção, bomba reserva e boas condições de manutenção do quadro de força. Entretanto mecanismo de remoção de sólidos grosseiros, originalmente composto por gradeamento e caixa de areia, estava inoperante (Figura 40).
- Elevatória Delegacia (Figura 41): está protegida, apresenta facilidade para realização de trabalhos de manutenção, bomba reserva e boas condições de

Figura 39 - EEBB Colégio.

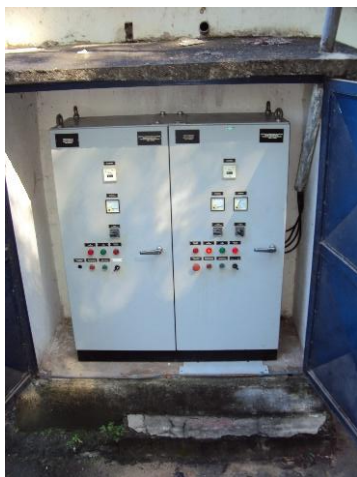
manutenção do quadro de força (Figura 42). Entretanto a área não está identificada e o gradeamento demanda manutenção e limpeza (Figura 43).

Figura 42 - Quadro de força da EEB Delegacia.

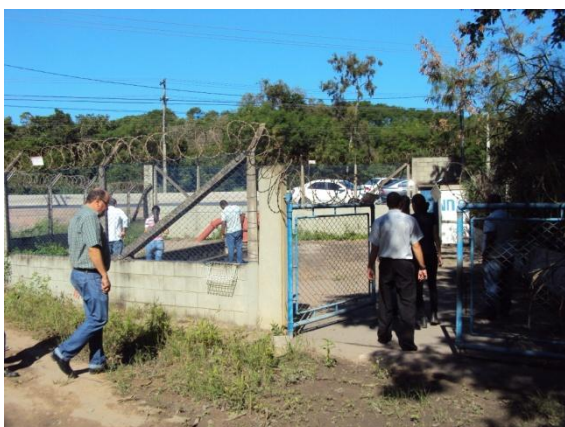
- Elevatória Colinas II (Figura 44): está protegida, possui caixa de areia e gradeamento para remoção de sólidos grosseiros e apresenta facilidade para realização de trabalhos de manutenção, boas condições de manutenção do quadro de força (Figura 45) e bomba reserva. Entretanto, a área também não está identificada.

Figura 44 - EEB Colinas II.

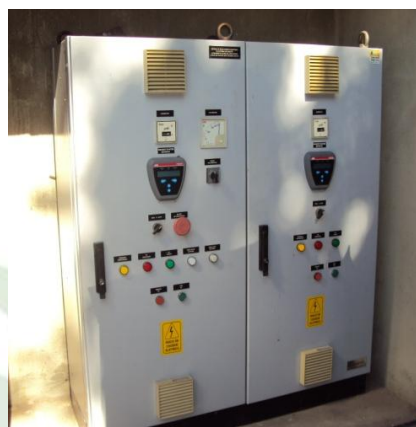
Figura 45 - Quadro de força da EEB Colinas II.

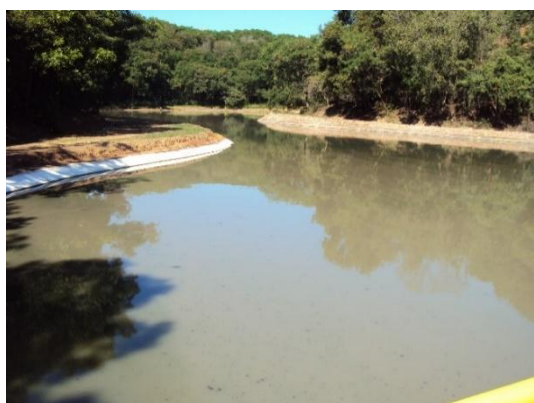
Há facilidade de acesso à ETE Barcelona e o local está devidamente identificado e cercado, com condições satisfatórias de limpeza do pátio externo (Figura 46). Existe edificação de apoio para os operadores com água potável e material de higiene (Figura 47).

Figura 46 - ETE Barcelona.

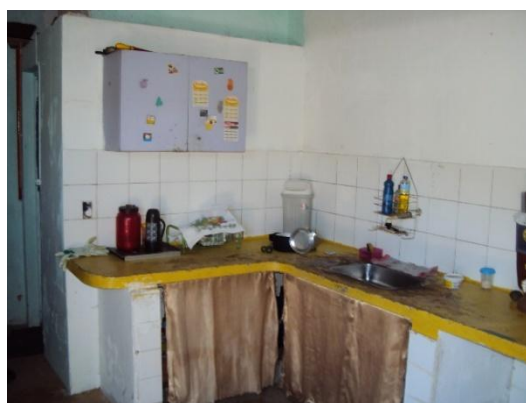
Figura 47 - Edificação de apoio para os operadores.

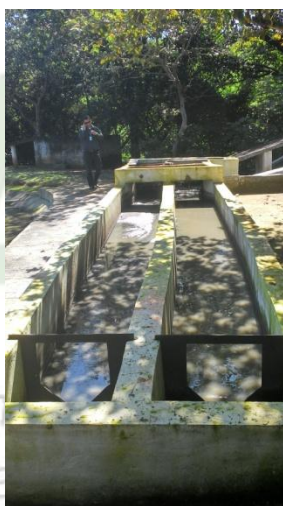
Existem três chegadas de esgoto bruto na ETE Barcelona e todas possuem vertedouro triangular para medição de vazão. O tratamento preliminar composto por gradeamento e caixa desarenadora da chegada 1 estava em condições satisfatórias de conservação (Figura 48). A chegada 2 possui gradeamento e caixa de areia circular (Figura 49). Nesta unidade demandava limpeza em um dos compartimentos da caixa de areia (Figura 50) e na caixa de resíduos (Figura 51). A chegada 3 apresentava caixa de areia com vazamento aparente na parede lateral (Figura 52) e rachadura na caixa de resíduos (Figura 53) próxima.

Figura 48 - Chegada 1 de esgoto bruto da ETE Barcelona.

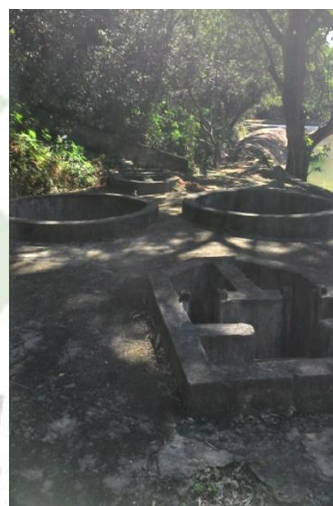
Figura 49 - Chegada 2 de esgoto bruto da ETE Barcelona.

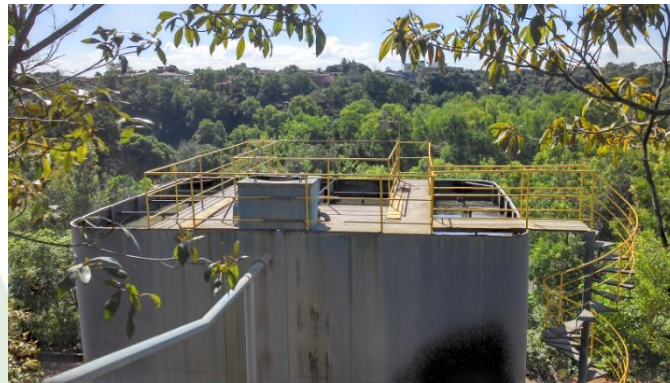
O reator UASB apresentava corrosão em sua estrutura externa (Figura 54), guarda corpo e escada (Figura 55), não sendo possível acessar a estrutura superior para verificar a caixa de recepção do esgoto, tratamento preliminar e queimador de gases (Figura 56). As válvulas para descarte/teste de lodo apresentavam incrustações e bandeja com represamento de água (Figura 57), exibindo indícios de que não há controle do crescimento e da qualidade da biomassa no reator. O leito de secagem estava em manutenção, não sendo realizado o descarte de lodo excedente do reator (Figura 58).

Figura 56 - Estrutura superior do reator UASB da ETE Barcelona.

C22. O reator UASB (ETE Barcelona) apresentava corrosão em sua estrutura externa, guarda corpo e escada, demandando manutenção.

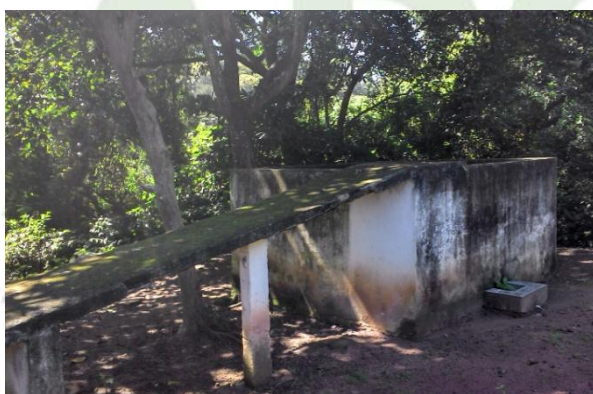
59 e Figura 60. Os sobrenadantes, quando retirados, são acondicionados na caixa de resíduos (Figura 61) e posteriormente destinados para a UGR. A saída do efluente da lagoa conta com vertedouro triangular para medição da vazão (Figura 62). Não foi possível acessar o ponto de lançamento dos efluentes deste sistema no corpo receptor.

**Figura 61 - Caixa de resíduos da lagoa facultativa da ETE Barcelona.**

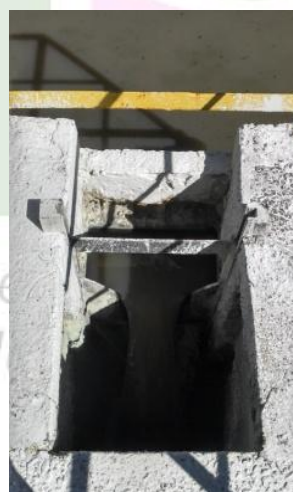
**Figura 62 - Vertedouro da saída de efluente da lagoa facultativa da ETE Barcelona.**
